KAMPERSTRAAT 17 TE ZWOLLE

Bouwhistorische verkenning en waardestelling van de kapconstructie

adviesbureau voor landschap en cultuurhistorie

© Lantschap VOF mei 2001

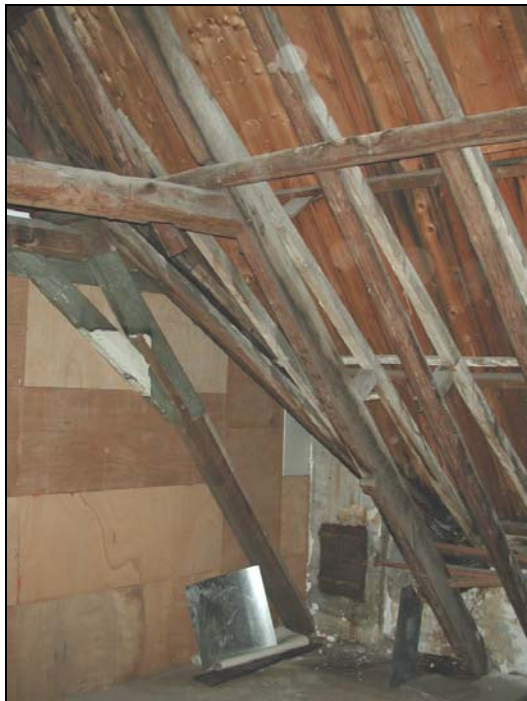
De oostelijke spantbenen van de spanten 1 en 2. Opvallend is de kleine tussenruimte. In een lichtere houtkleur zijn de aanlopers goed te zien die bij het verhogen van de borstwering noodzakelijk werden.

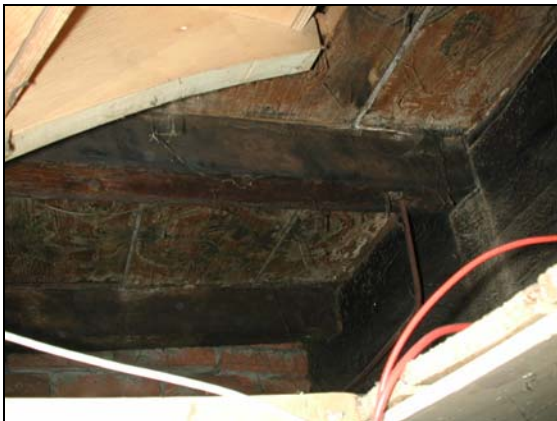
Beschildering met Renaissancemotieven op de onderzijde van de verdieplingsvloer.

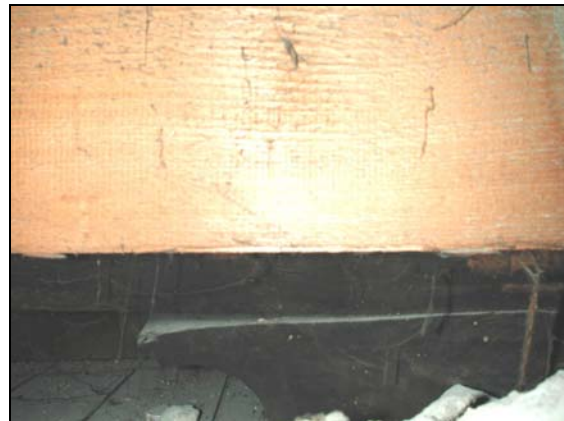
Achter een moderne balk is een donker geschilderd sleutelstuk waarvan de onderzijde is afgezaagd nog net zichtbaar.

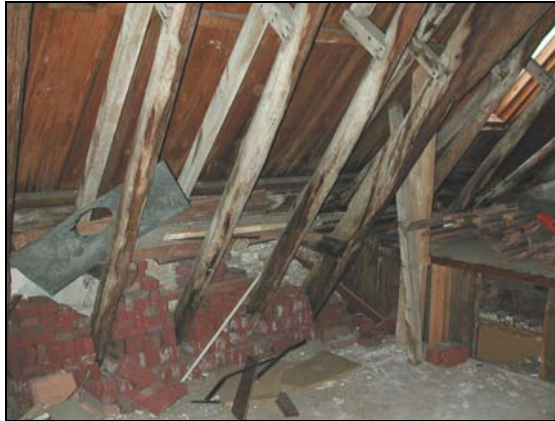
Overzicht van de zolderborstwering ter hoogte van getekende doorsnede A. De daksporen en A-spant nummer 3 steunen op een ingemetselde muurplaat die op de foto schuilgaat achter de los gestapelde bakstenen.

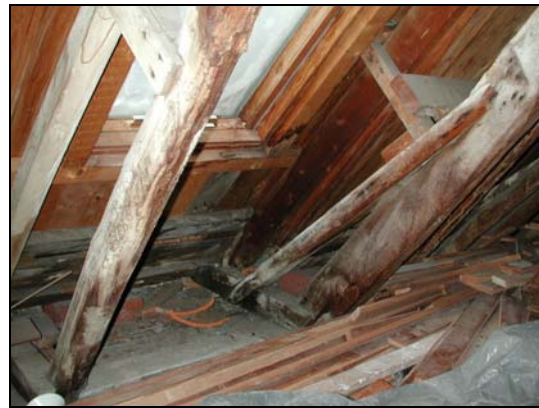
Overzicht van de zolderborstwering ter hoogte van getekende doorsnede B. Aan de rechter zijde van het dakvenster is het oostelijke spantbeen van spant 4 voorzien van een lange (verdwenen) en een korte aanloper. In de huidige dakbedekking is deze overgang nog steeds als sprong zichtbaar.

In de huidige kap zijn alle aanlopers van gelijke doorsnede en op vergelijkbare wijze verwerkt. Op de oostzijde van spant 4 zijn zelfs twee aanlopers gespijkerd geweest: hier komen de lange aanlopers van de voorzijde en de korte aanlopers van de achterzijde bij elkaar en moet er een verticale sprong in het

dakvlak gezeten hebben. Hieruit valt te concluderen dat tegelijkertijd met de bouw van de voorgevel en de bijbehorende verhoging van de borstwering ook de ophoging van de zoldervloer aan de achterzijde is gerealiseerd (fase 2). Dat hierbij bestaande spanten zijn afgezaagd ligt voor de hand. Hierbij is in ieder geval gebruik gemaakt van voorhanden zijnde gesloopte eiken daksporen.

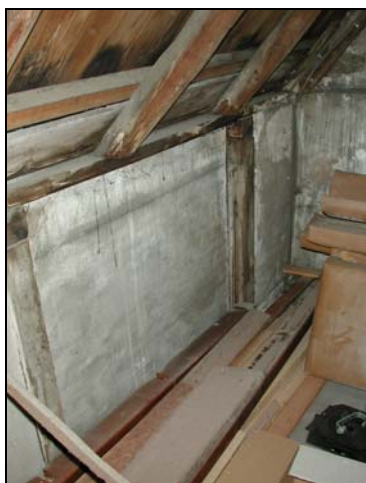
Links: Binnenzijde van de voorgevel op de vliering. Tussen de verticale stijlen kunnen de schuifvensters van de zoldervertrekken omhoog schuiven.

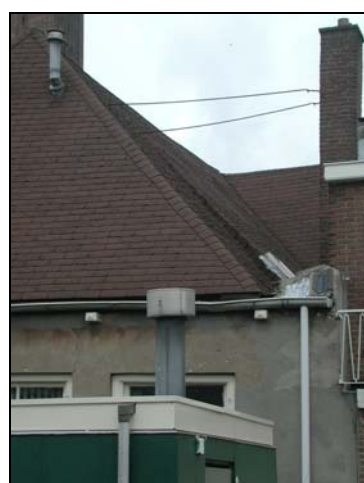
Rechts: Detailfoto van het oostelijke dakvlak. Ongeveer in het midden is de verticale sprong in de dakbedekking zichtbaar. Rechts op de voorgrond is nog net een stukje afgetopt metselwerk te zien (zie pag. 8).

Over het gehele dak is met enige tussenruimte, als een soort paraplu, nieuw dakbeschot aangebracht met als dakbedekking asfaltshingles.

Hoewel grootschalige ingrepen op zeer korte termijn niet noodzakelijk lijken, verdient het aanbeveling om op basis van bovenstaande conclusies de huidige dakbedekking op termijn te vervangen door ceramische dakpannen (de levensduur van asfaltshingles is sowieso niet oneindig). Daarbij kan de historische situatie van omstreeks 1850 – waarvan de constructie nog vrijwel compleet aanwezig is – als uitgangspunt voor herstel dienen.

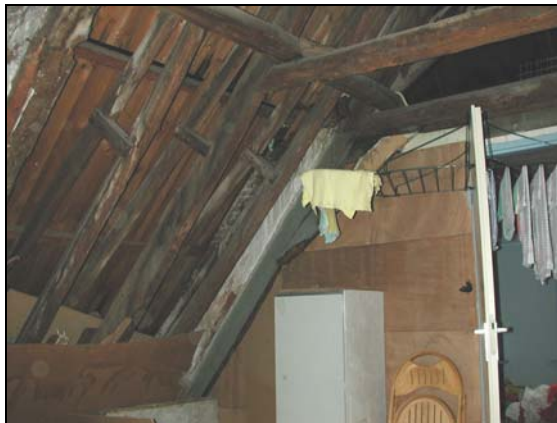
Westzijde van spant 1. Dit spant staat in het verlengde van het opgaande metselwerk van de achtermuur van de vertrekken op zolder.

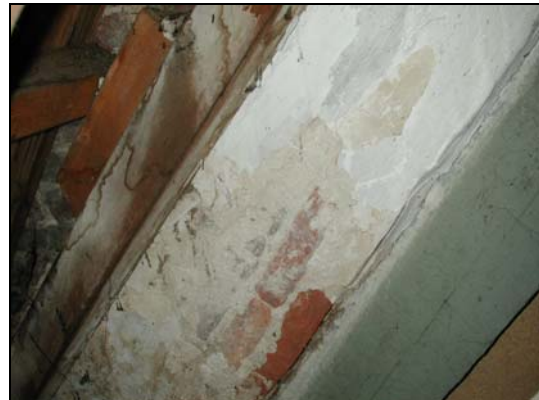
Detail van de aansluiting van het metselwerk op het westelijke spantbeen van spant 1. De bovenzijde van het gepleisterde metselwerk loopt in de lijn van de aanlopers ter plaatse.

Ter plaatse van de aansluiting van het opgaande muurwerk van de vertrekken op zolder met de westzijde van spant nummer 1 is de oorspronkelijke daklijn nog goed herkenbaar. In de lijn van de aanlopers tekent de daklijn zich af boven een pleisterlaag. Hierboven markeren spijkers in het opgaande metselwerk het daklood waarmee de aansluiting met het dakvlak waterdicht gemaakt is. Genoemde pleisterlaag is aangebracht over een aantal lagen metselwerk die niet horizontaal maar met de richting van het spantbeen zijn mee gemetseld. Voor deze niet erg voor de hand liggende oplossing is waarschijnlijk gekozen vanwege de aansluiting op het spant. Bovenstaande betekent dat omstreeks 1850 bij metselen van de voorgevel en het bijbehorende muurwerk van de vertrekken op zolder de borstwering ter plaatse van de spanten 1, 2 en 3 verhoogd moet zijn. De aansluiting met de reeds bestaande dakvlakken werd toen gerealiseerd met aanlopers. In de tekening op de volgende pagina is de situatie voor deze aanpassing aangegeven als fase 1. Van de al aanwezige spanten 1, 2 en 3 is spant 1 waarschijnlijk naar achteren verplaatst zodat aan de voorzijde een tweetal vertrekken zonder schuine wanden of vrij in de ruimte staande spanten gemaakt konden worden. De vloer van de vliering is daarna met een hulpbalk aan de hanenbalk van spant 1 bevestigd.

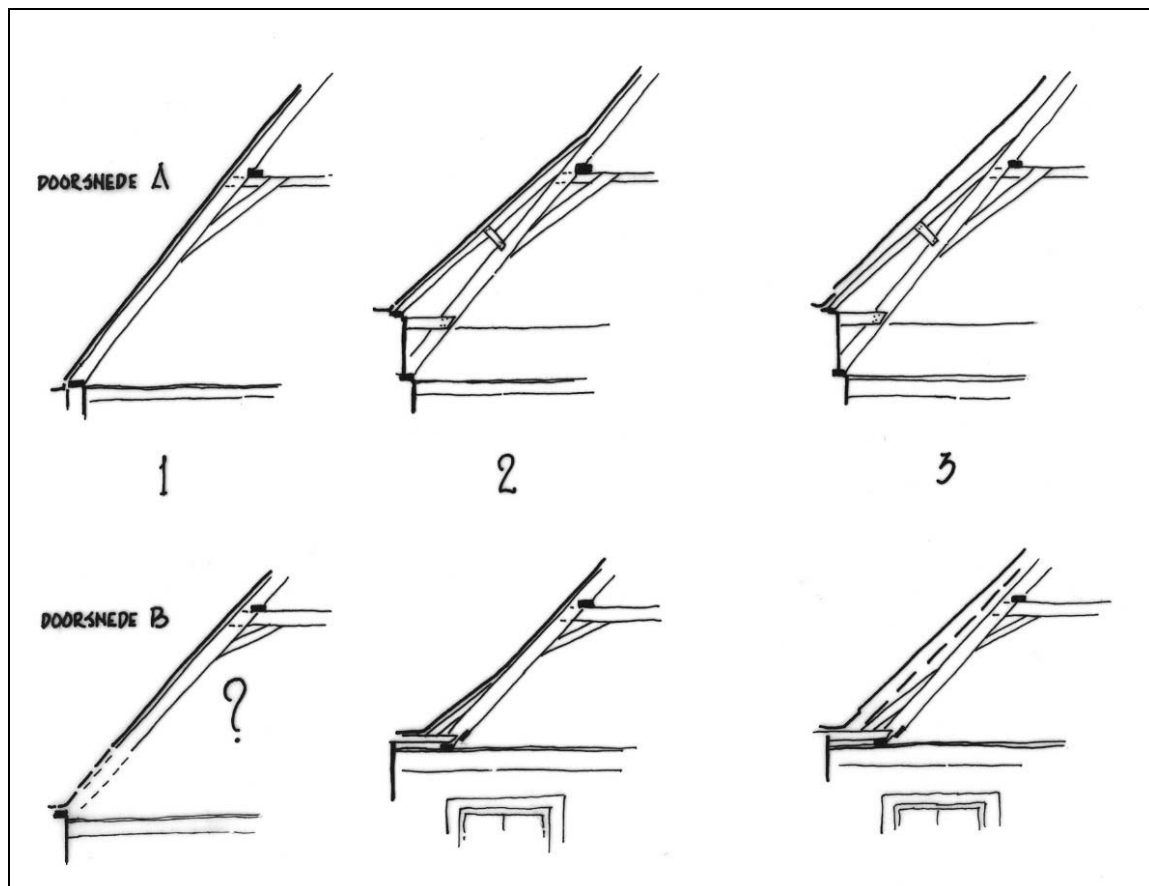
Schematische fasering van de aanpassingen van de dakvoet en de gevolgen voor de daklijn ter plaatse van doorsnede A (boven) en doorsnede B (beneden).

Fase 1 is de periode vóór 1850, waarbij er nog geen sprake is van een verhoogde borstwering of verhoogde vloer.

Fase 2 begint omstreeks 1850 na het op metselen van de borstwering en het verhogen van het achterste deel van de zoldervloer.

Fase 3 is de huidige situatie waarbij de historische constructie geheel afgedekt wordt met nieuw dakbeschot en asfaltshingles. (Het bij fase 2 en 3 getekende venster is de projectie van een venster in de achtergevel.)
