Dorpskerk

Voorst

objectgegevens

adres: Schoolstraat 16 7383CG Voorst
X Y coördinaten: 207.020 465.030
status: rijksmonument (nr. 38044)
onderzoek: bouwhistorische quickscan met waardestelling
functie: kerk
bouwjaar: 12e - 16e eeuw

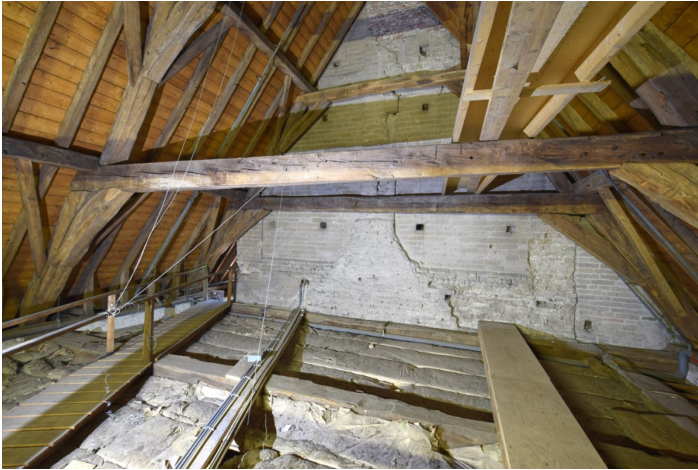
Afbeelding 1 van 7

Op de zolder van het schip van de kerk is tegen de oostzijde van de toren de daklijn te zien van de romaanse voorganger van de kerk.

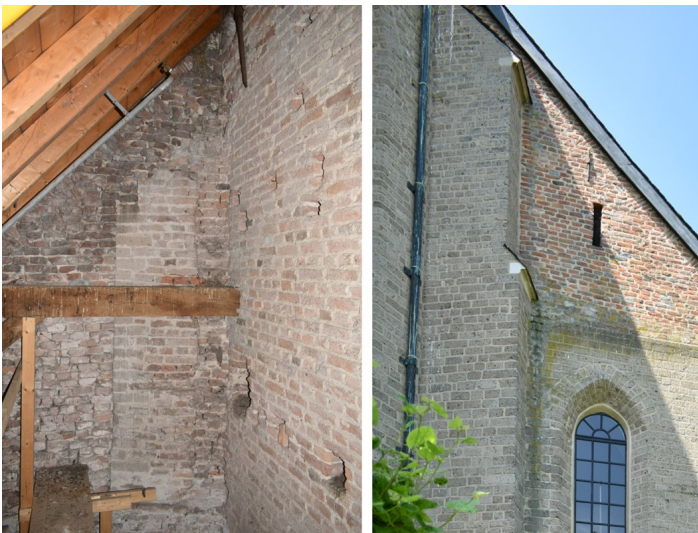
Afbeelding 6 van 7

De steunbeer ter hoogte van de oostmuur van de voormalige sacristie is aan de buitenzijde afgewerkt met tufsteen, maar boven het gewelf aan de binnenzijde ontbreekt deze afwerking en is baksteen in het zicht. Ook de volgende steunbeer ter hoogte van de westmuur van deze ruimte is geheel van baksteen en niet met tufsteen afgewerkt. Dit wijst er op dat de vm sacristie al onderdeel uitmaakte van de oorspronkelijke opzet van het koor. Waarschijnlijk was de sacristie rechtstreeks toegankelijk vanuit het koor en waren aansluitend in de twee aangrenzende vakken van de noordwand net zoals aan de andere zijde hoge gotische vensters gepland.

De oostgevel van de aangebouwde vm sacristie is tegen de eerste steunbeer van de koorafsluiting

gebouwd. Aan de buitenzijde is deze steunbeer afgewerkt met tufsteen, aan de binnenzijde is de achterliggende baksteen in het zicht.

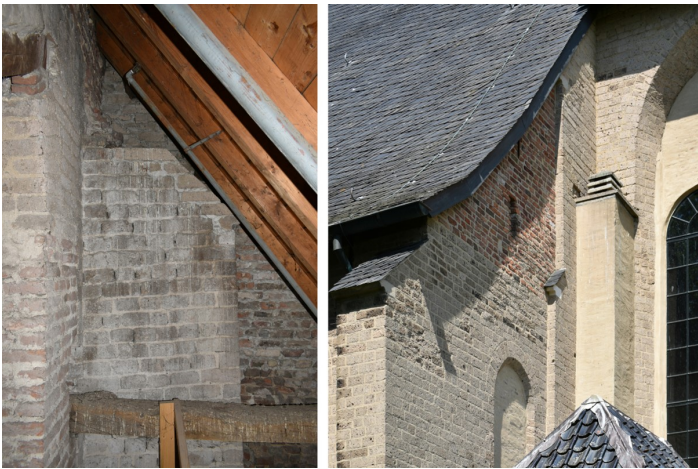
Afbeelding 7 van 7

Aan de zuidzijde is de meest westelijke steunbeer van het koor later ingemetseld door de kopgevel van de zuidelijke zijbeuk. Net zoals de andere steunberen aan deze zijde stond deze steunbeer oorspronkelijk vrij. Dit blijkt uit de aangebrachte afzaten en de afwerking rondom met tufsteen, dus ook aan de binnenzijde die door de bouw van de zijbeuk niet meer in het zicht is. Het koor werd dus eerder gebouwd dan de zuidelijke zijbeuk.

De kopgevel van de zuidelijke zijbeuk is tegende eerste steunbeer van het koor gebouwd. Deze steunbeer is aan de binnen- en buitenzijde afgewerkt met tufsteen wat er op wijst dat deze oorspronkelijk vrij stond.

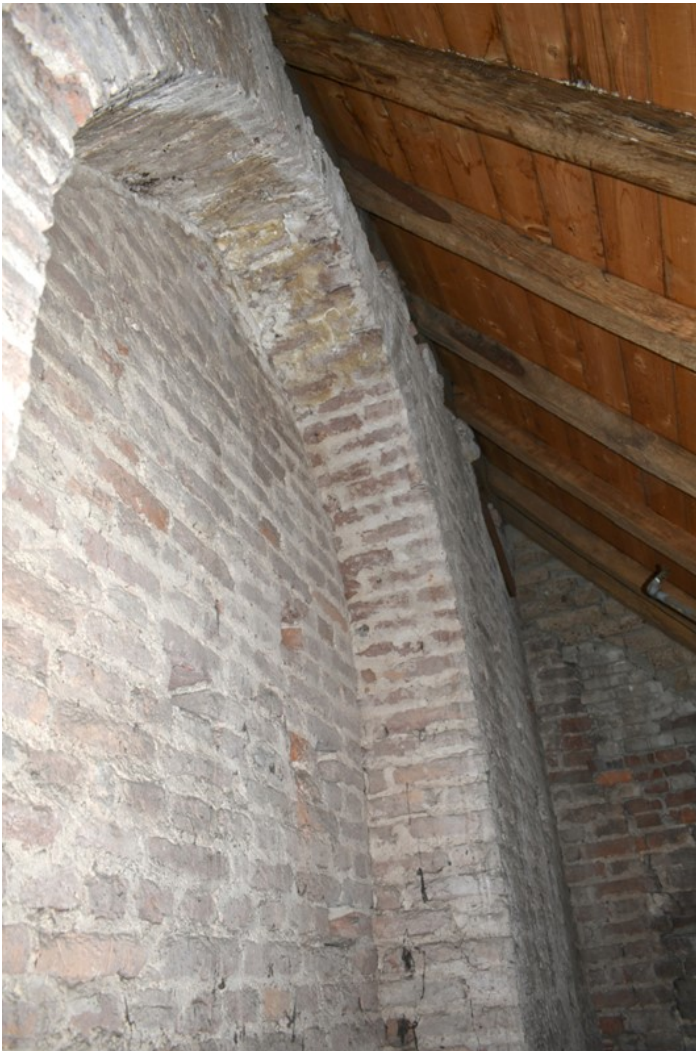
Afbeelding 2 van 3

Eén van de bogen boven de scheibogen van de noordelijke zijbeuk. Deze bogen zijn geheel in baksteen uitgevoerd.

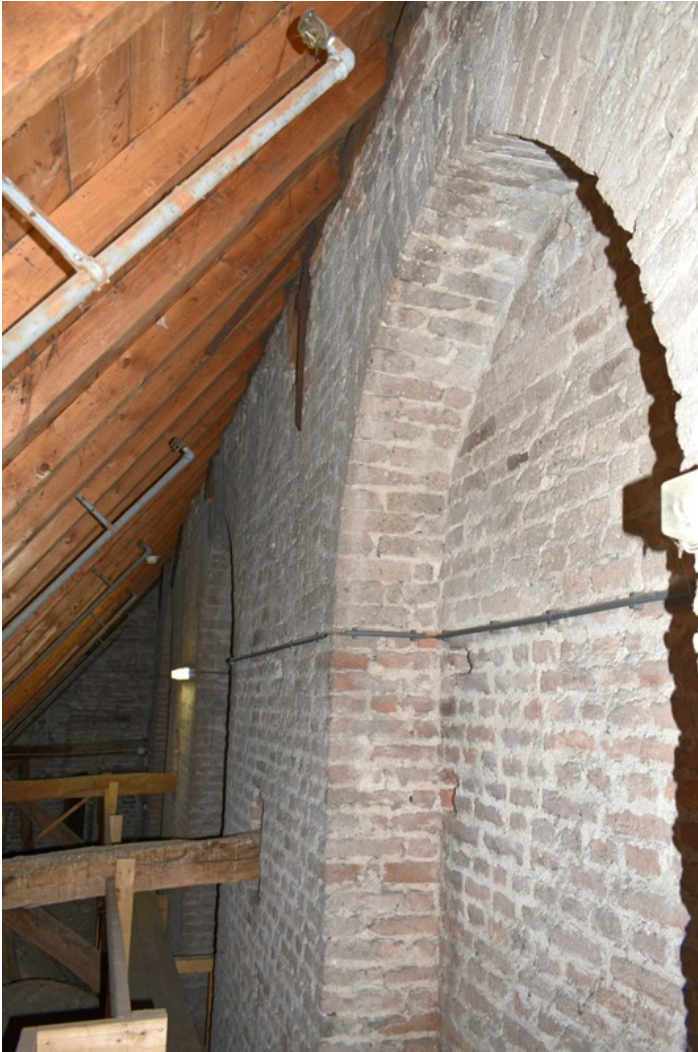
Afbeelding 3 van 3

Aan de zuidzijde zijn de bogen boven de scheibogen uitgevoerd in tufsteen. Het deel onder de boogaanzet bestaat uit baksteen.

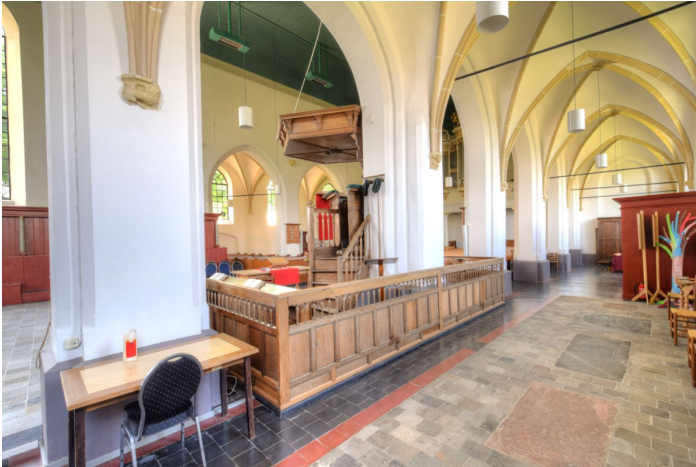
Afbeelding 1 van 5

Voor het slaan van een gewelf in de twee vakken aansluitend op de v.m. sacristie stonden de steunberen van het koor in de weg. Omdat de plannen voor een gewelf in het koor en het verhoogde schip inmiddels achterhaald waren, konden twee steunberen aan de noordzijde (grotendeels) gesloopt worden.

Overzicht van de noordelijke zijbeuk. Bij de pijler achter de preekstoel is te zien dat tbv de bouw van de gewelven de steunbeer ter plaatse vrijwel geheel ingekort werd.

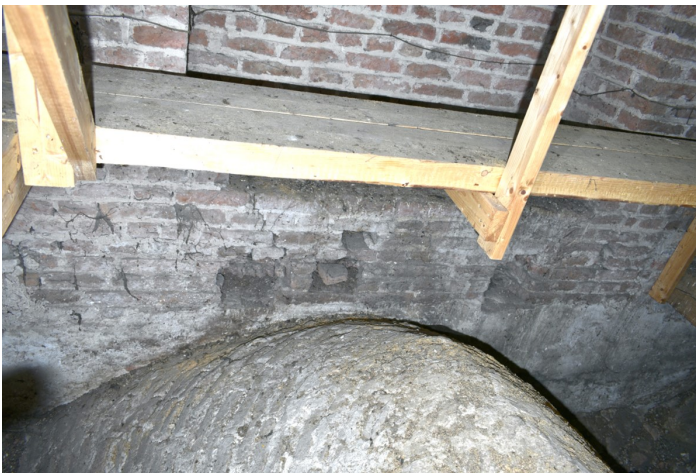
Afbeelding 2 van 5

In de noordbeuk konden boven de gewelven de balkgaten van een verdwenen vloer of zoldering waargenomen worden. De muurdelen boven de scheibogen zijn tot de bovenzijde van deze balken afgewerkt met pleisterwerk, wat er op wijst dat in deze zijbeuk aanvankelijk een vlakke houten zoldering aangebracht was.

Gedeelte van de muur boven de scheibogen van de noordelijke zijbeuk. Boven de aanzet van de gewelven zijn een aantal balkgaten waarneembaar. De muur is tot de onderzijde daarvan met pleister afgewerkt wat er zeer waarschijnlijk op wijst dat oorspronkelijk deze zijbeuk afgesloten werd met een vlak houten plafond.

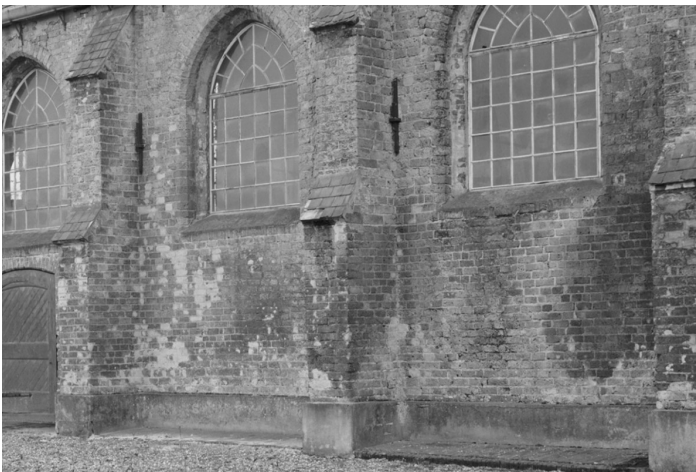
Afbeelding 4 van 5

Opvallend is dat in het onderste deel van de noordgevel de lagen tufsteen veel smaller zijn dan in het deel daar boven. Kennelijk werden twee verschillende partijen verwerkt en mogelijk ook van sloop afkomstig secundair materiaal.

Op deze foto uit 1965 is goed te zien dat het onderste deel van de tufstenen buitenbekleding van de noorder zijbeuk in een kleiner formaat uitgevoerd is dan het deel daarboven. (beeldbank RCE)

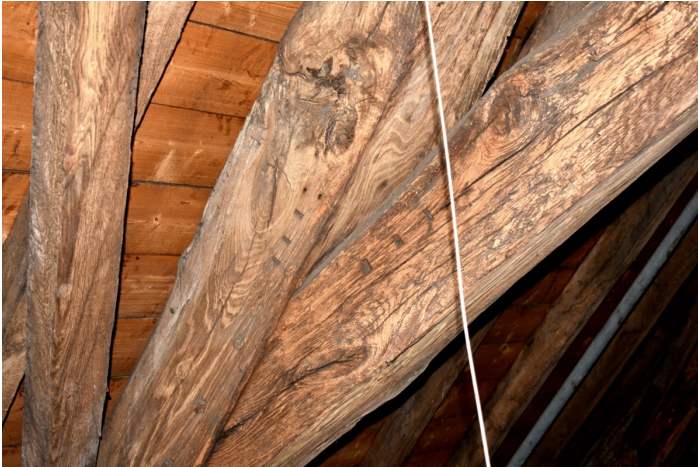
Afbeelding 1 van 3

De eiken kapconstructie boven het schip en het koor is voorzien van gehakte telmerken. Op de foto is op een gebintstijl en een korbeel aan de noordzijde het merk nr. 3 aangebracht.

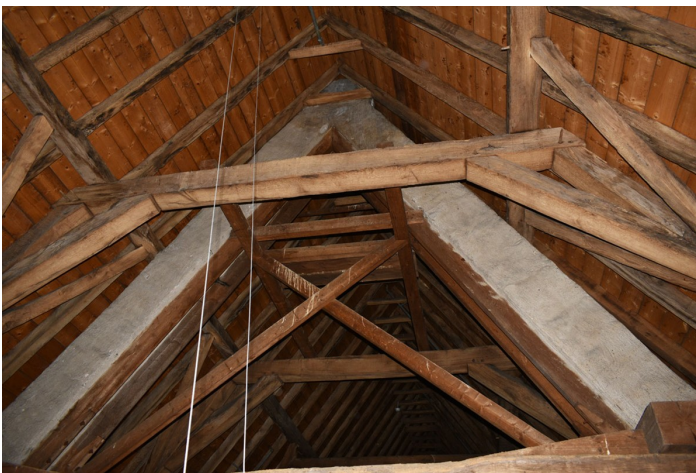
Afbeelding 2 van 4

In de kap van het middenschip van de kerk bleven twee rookkanalen van de kachels bewaard.

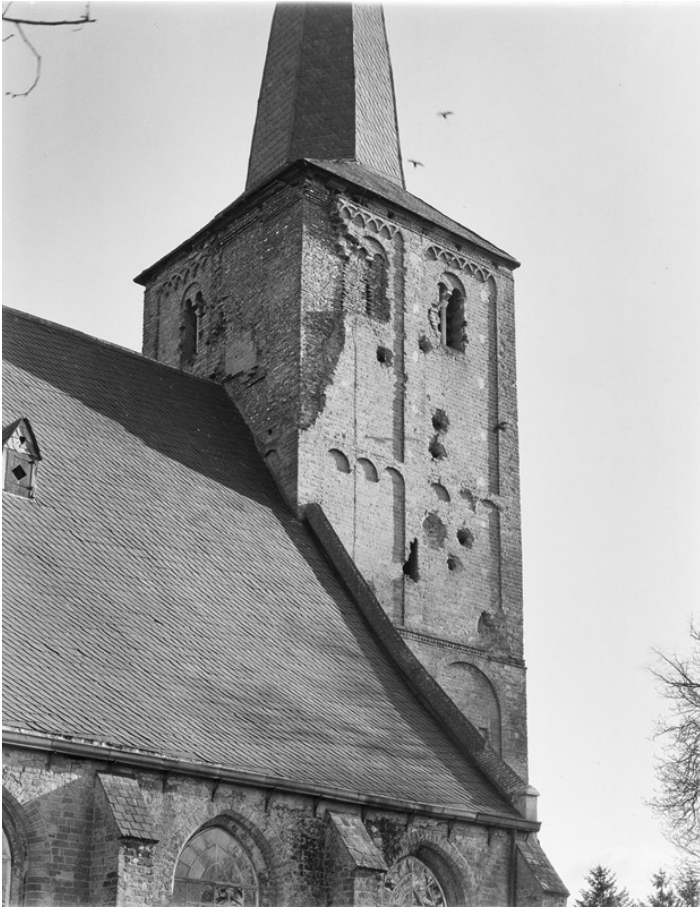
Afbeelding 1 van 2

Foto uit 1955 waarop de oorlogsschade aan de kerktoren goed te zien is. (beeldbank RCE)

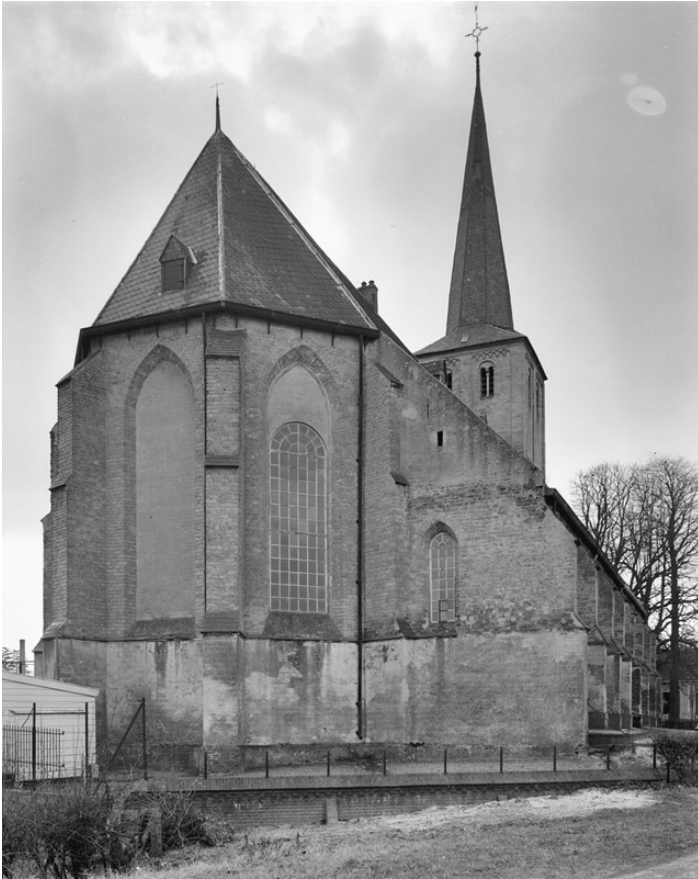
Afbeelding 1 van 13

Op deze foto uit 1965 is de slechte staat van de gevels goed te zien. (beeldbank RCE)
