Laarstraat 111

Zutphen

bouwhistorische documentatie

ARCX-rapport 0985

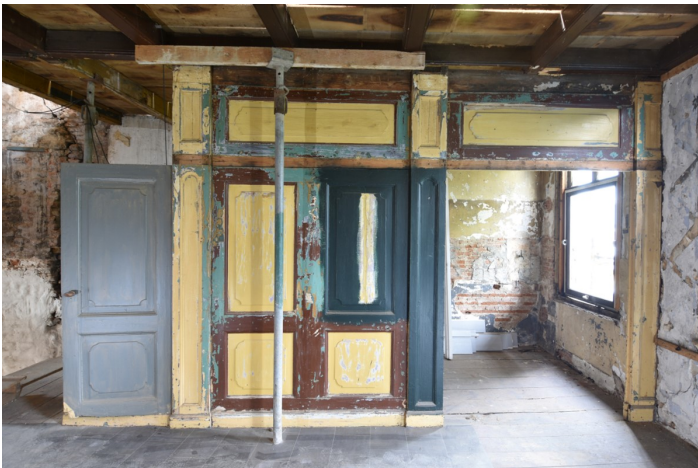
Afbeelding 2 van 4

Overzichtsfoto van het rechter deel van de wand tijdens het onderzoek.

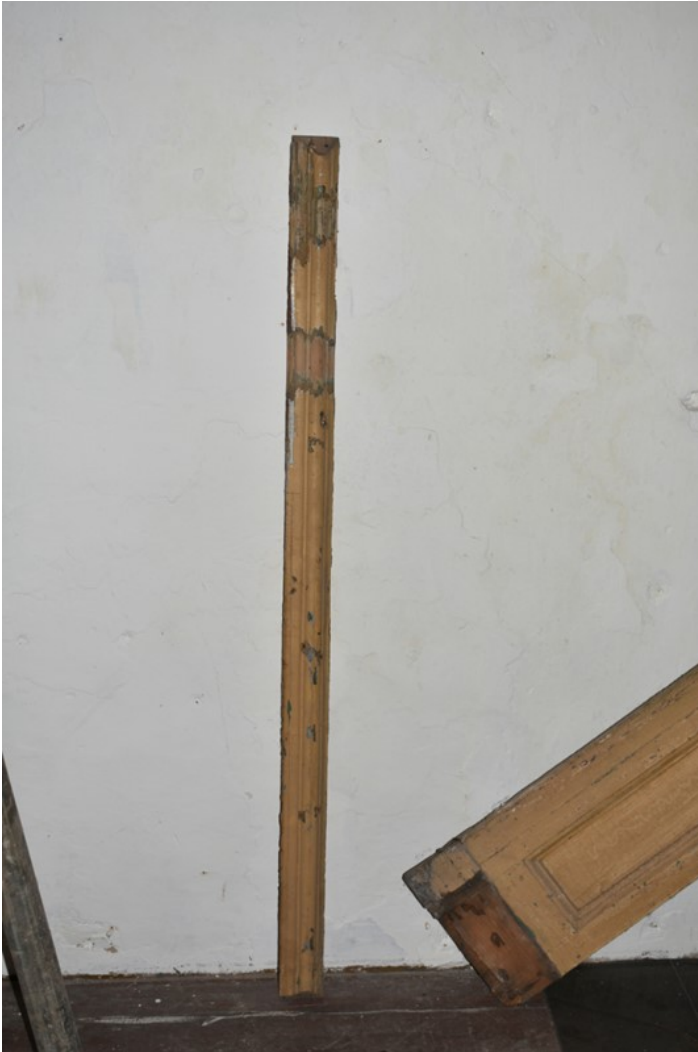
Afbeelding 3 van 4

Deel van de lijst die boven de deuren aangebracht was.

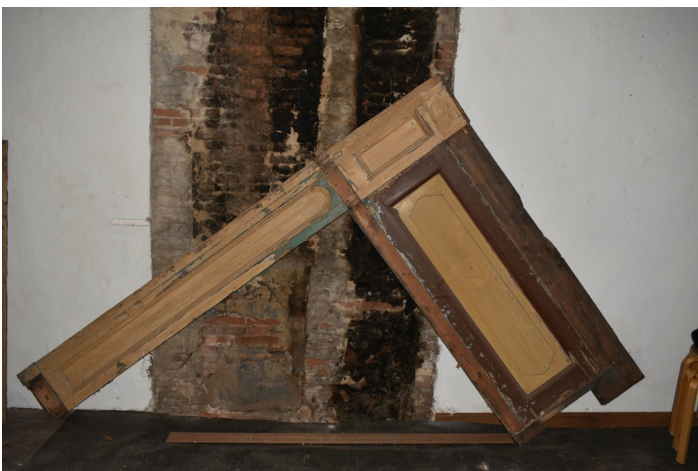
Afbeelding 4 van 4

Het linker deel van de wand was tijdens het onderzoek al gedemonteerd.

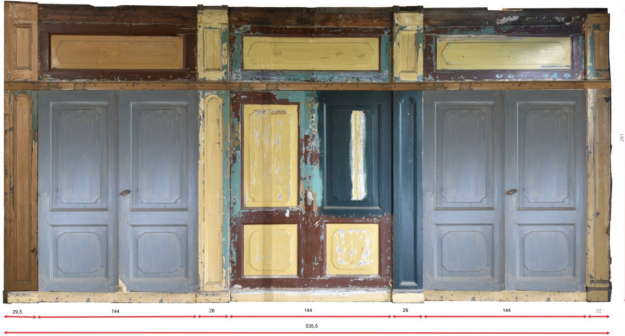
Afbeelding 1 van 5

Fotomontage van de oorspronkelijke opzet van de wand aan de hand van de bewaard gebleven onderdelen.

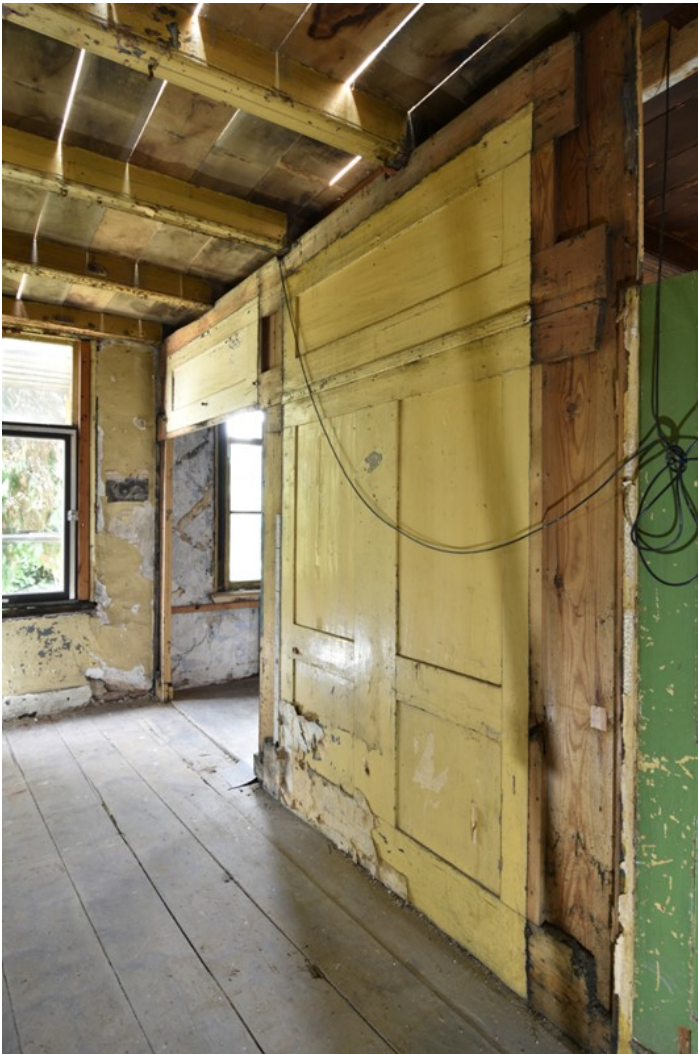
Afbeelding 2 van 5

Achterzijde van de bedstedewand. De onbeschilderde vlakken waren (tot voor kort?) voorzien van een binnenbetimmering.

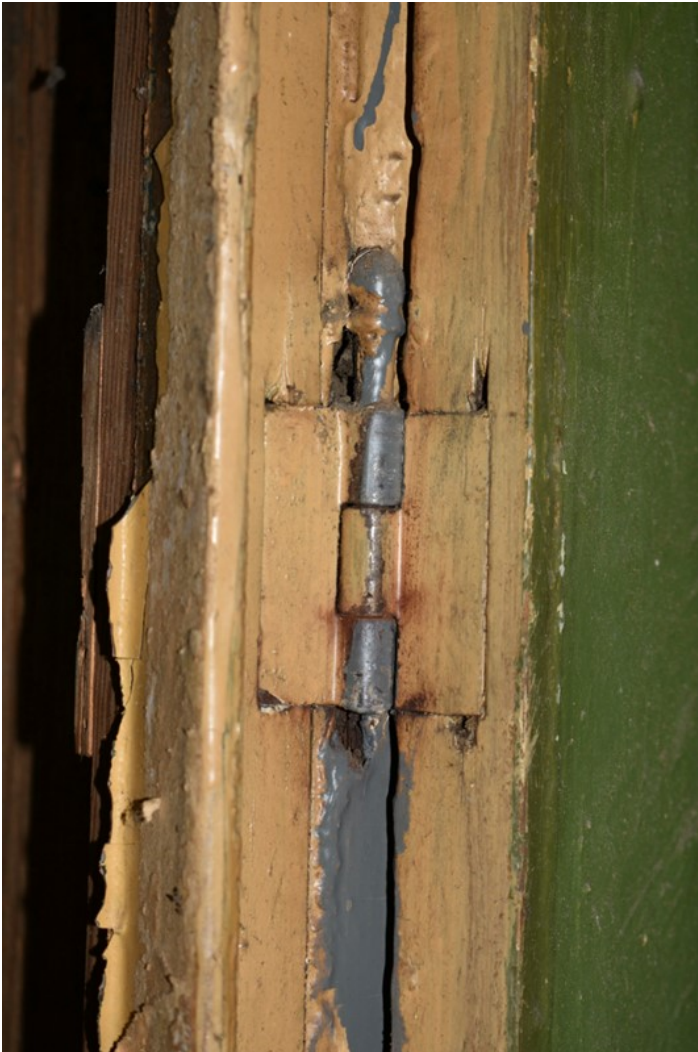
Afbeelding 3 van 5

Alle deuren - behalve de tweede van rechts - waren afgehangen met zogenaamde knieren. Dit zijn bochtscharnieren die met ijzeren nagels of stiften geborgd worden. Bij de onderzochte wand zijn de scharnierbladen door de wand gestoken en aan de binnenzijde geborgd met twee smeedijzeren spijkers. Knieren worden meestal in een negentiende eeuwse context aangetroffen maar werden ook daarvoor al toegepast^[1]. De tweede deur van rechts was afgehangen met een afwijkend scharnier waarvan slechts een deel van één exemplaar bewaard bleef. De deuren konden afgesloten worden met wervels met houten krukken.

De bedstededeuren waren afgehangen met knieren. Bij de verdwenen deuren bleef de helft daarvan in de stijlen achter.

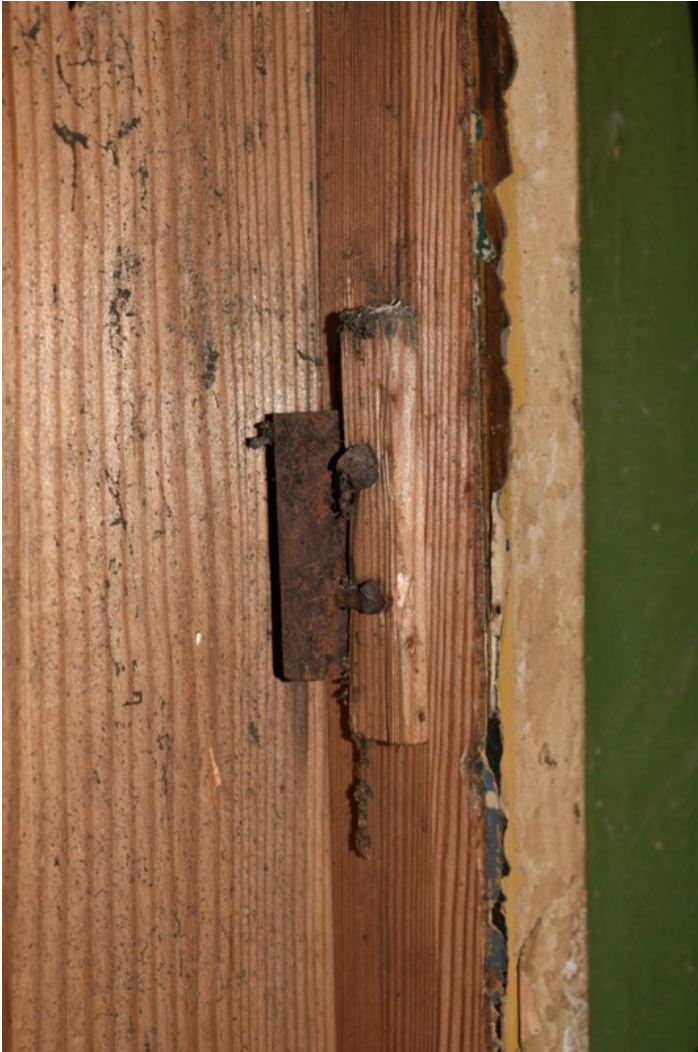
Afbeelding 4 van 5

De knieren waarmee de deuren afgehangen waren zijn met ijzeren spijkers aan de achterzijde van de stijlen vastgezet.

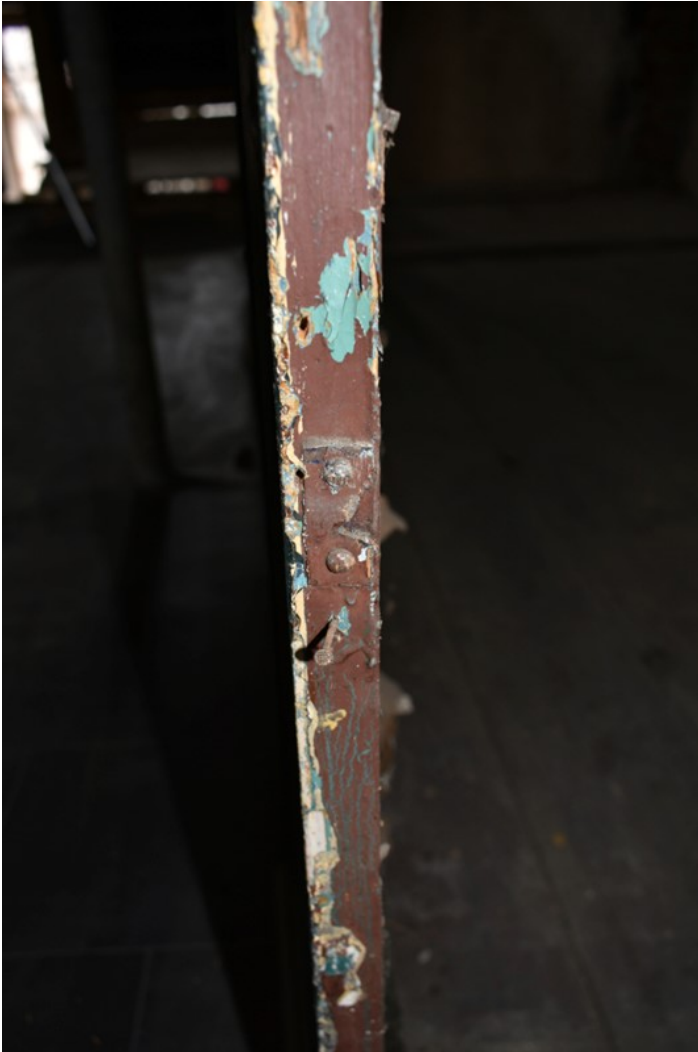
Afbeelding 5 van 5

De tweede deur van rechts was met een afwijkend soort scharnier bevestigd.

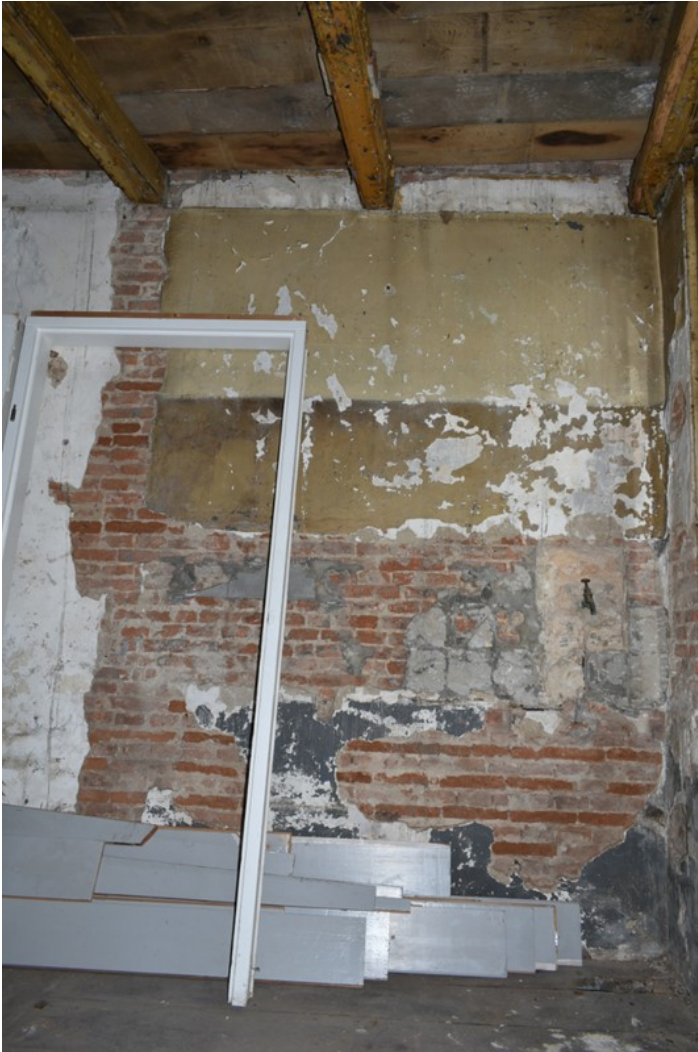
Afbeelding 1 van 3

Het vertrekje achter de rechter deuren had een achterwand die betegeld was met tegels gezet in Portland-cement met aan de rechter zijde een fonteintje met een watertappunt. Dit was waarschijnlijk een eenvoudig keukentje. Op enig moment zijn de dubbele deuren naar deze ruimte uitgenomen en vervangen door een gordijn. Hiervan bleven de bevestigingsogen van de roede bewaard.

Zutphen was vanaf 1889 voorzien van een drinkwaterleiding, een datering van de realisatie van dit vertrek omstreeks 1900 lijkt daarom een veilige aanname.

Achterwand van wat waarschijnlijk een keukentje was achter de rechter deuren. Het onderste deel was betegeld en rechts is nog een drinkwaterkraan te zien.

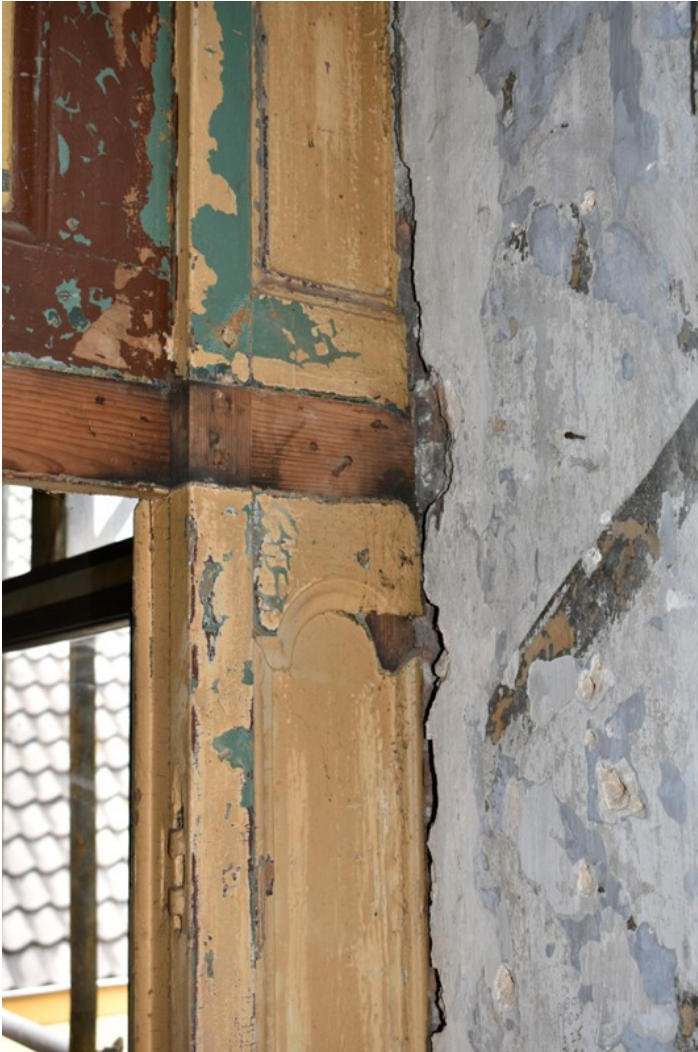
Afbeelding 2 van 3

Aansluiting van de rechter pilaster van de wand op de achtergevel.

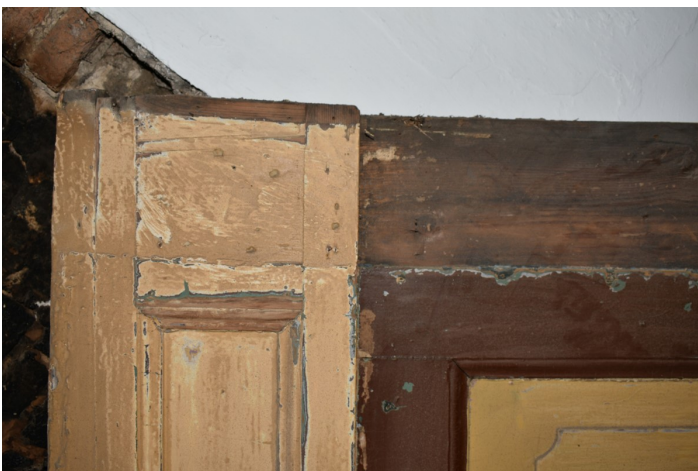
Afbeelding 3 van 3

Foto van de bovenzijde van de linker pilaster. De linker stijl is verbreed met een vullat.

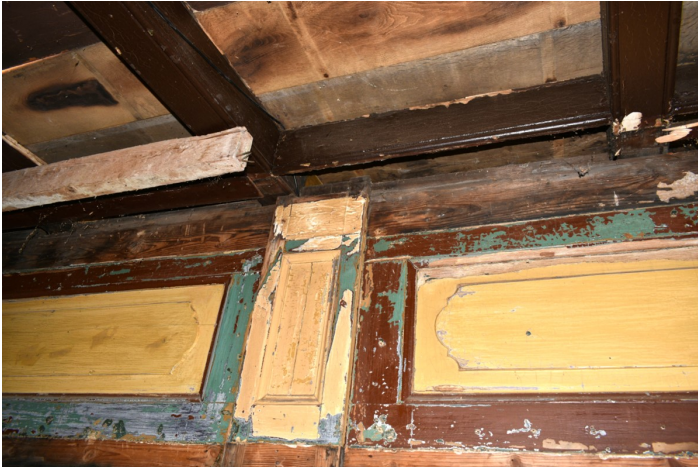
Afbeelding 1 van 2

De bovenzijde van de wand sluit in de aangetroffen situatie aan op de onderzijde van de balklaag van de zoldervloer. De open ruimte tussen de vloerbalken wordt opgevuld met losse kopschotjes en vulstukken. In dit verband is verder opvallend dat de bovenste strook van de wand zowel ter plaatse van de panelen als de pilasters niet voorzien is van een afwerklaag. Aangenomen mag worden dat deze strook oorspronkelijk schuil ging achter een betimmering. Hiervan bleef niets bewaard.

Aansluiting van de bedstedewand op de zolderbalklaag. De open ruimten tussen de vloerbalken zijn opgevuld met losse kopschotjes en vulstukken. De bovenste strook van de wand was oorspronkelijk niet voorzien van een afwerklaag. Aangenomen mag worden dat deze strook oorspronkelijk schuil ging achter een betimmering. Na de herplaatsing werd de onbehandelde bovenzijde van de pilasters geel geschilderd.

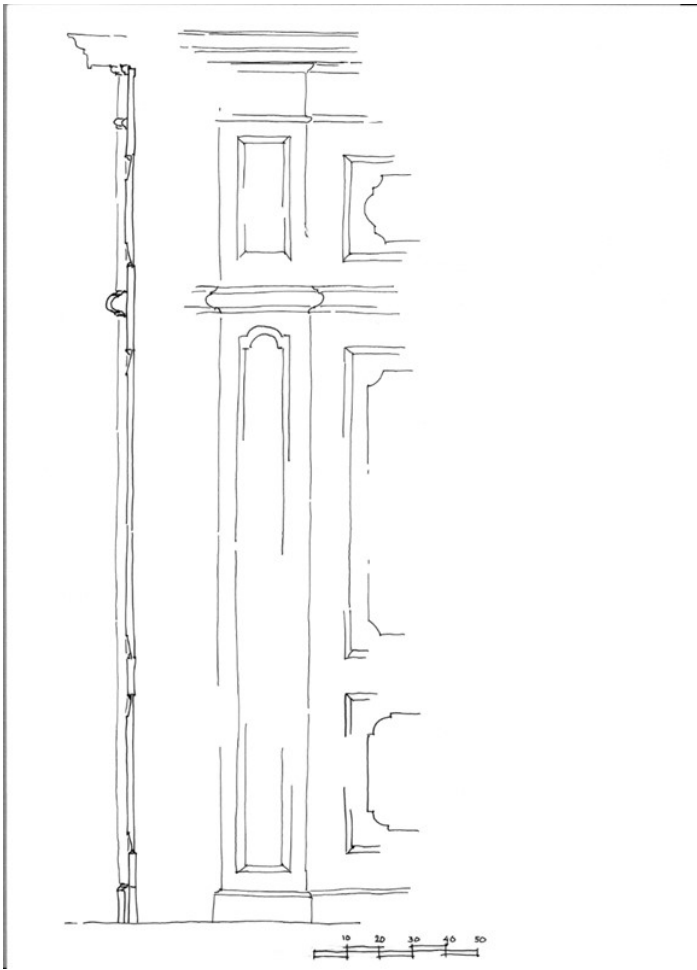
Afbeelding 2 van 2

Uit de vergelijking van de bedstedenwand uit de Laarstraat met vergelijkbare voorbeelden uit de collectie van de Rijksdienst Cultureel erfgoed ^[1] volgt dat het vrij gebruikelijk was om dergelijke wanden met een (kroon)lijst aan aan de bovenzijde op de vloer aan te laten sluiten. De onbeschilderde zone aan de bovenzijde van de onderzochte wand zou heel goed op een dergelijke afsluiting kunnen wijzen. Bij de herplaatsing van de wand op de verdieping van Laarstraat 111 werd deze lijst waarschijnlijk verwijderd omdat de betimmering anders te hoog zou zijn.

Schetsmatige reconstructie in aanzicht en doorsnede van de bedstedewand in de oorspronkelijke opzet. Zeer waarschijnlijk werd de bovenzijde afgesloten met een (kroon)lijst.

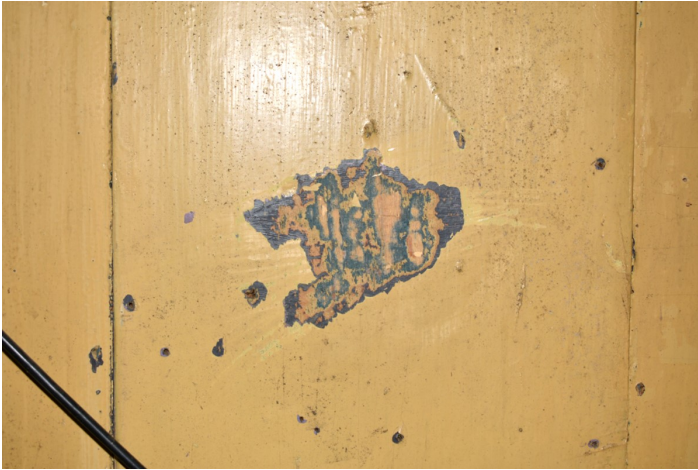
Afbeelding 1 van 4

De binnenzijde kent een vergelijkbare laagopbouw, de lichtgroene laag en de grijze grondlaag ontbreken en als laatste is ook hier een laag gele verf over een bruine laag aangebracht.

Een beschadiging aan de binnenzijde laat de opbouw van de verschillende verflagen goed zien.

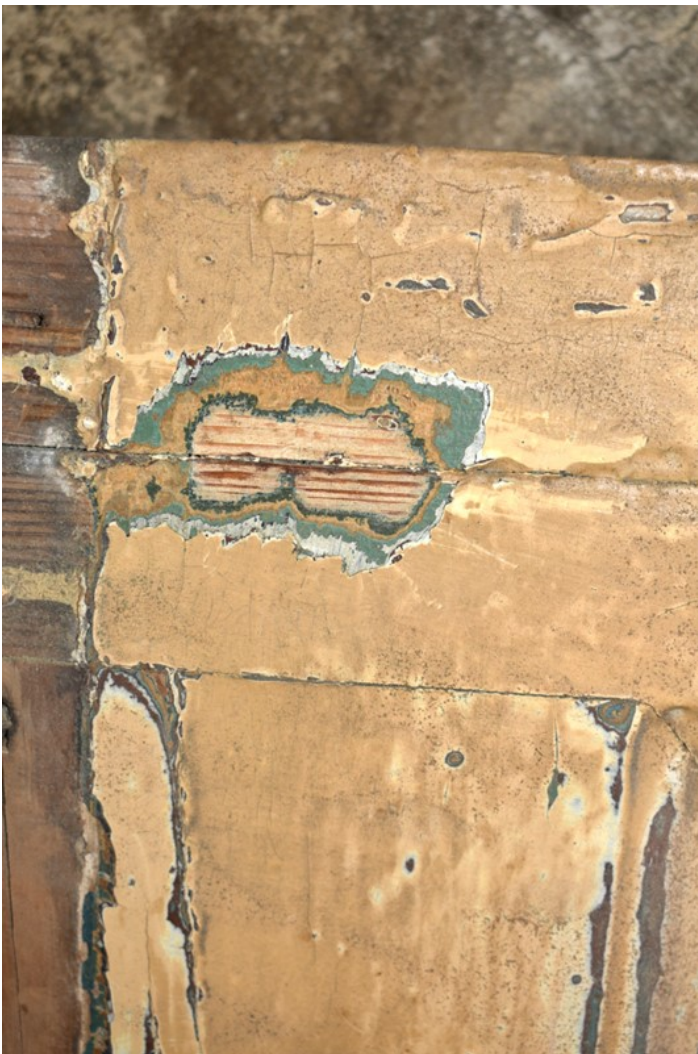
Afbeelding 2 van 4

Aan de buitenzijde zijn minimaal zes verflagen aangebracht. De eerste laag is donker groen, gevolgd door een lichtbruine laag. Daar overheen een lichtgroene laag die afgedekt wordt door een grijze grondlaag. Als laatste zijn een laag bruine verf en ter plaatse van de pilasters en de bossingpanelen nog een laag okergele verf aangebracht.

Een beschadiging aan de buitenzijde laat de opbouw met verschillende verflagen goed zien.

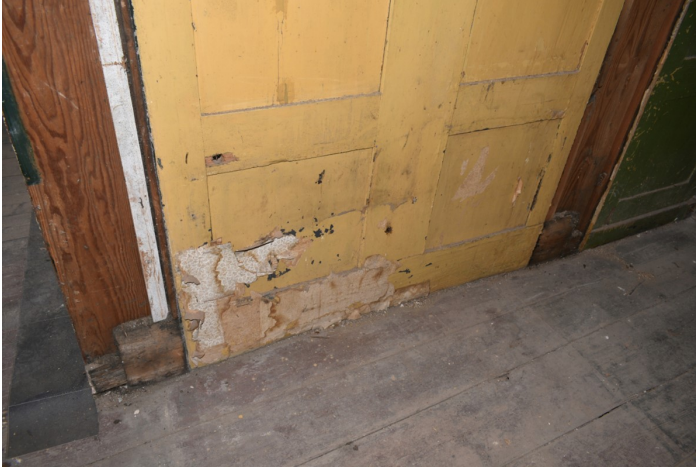
Afbeelding 3 van 4

Eerder werd al genoemd dat de bovenzijde van de liggende panelen langs de vloer afgewerkt was met behang. Enkele resten daarvan bleven bewaard. Ook aan de binnenzijde is over de gele verflaag op enkele plaatsen vergelijkbaar behang aangetroffen.

Over de gele verflaag bleven aan de achterzijde van de wand enkele resten van een laag papierbehang zitten.

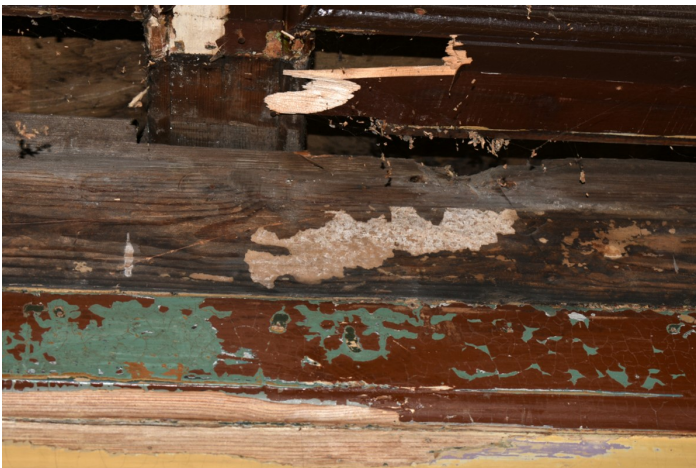
Afbeelding 4 van 4

Op grond van het feit dat de bovenzijde van de pilasters alleen voorzien is van een gele verflaag is de voorlopige conclusie dat deze kleur pas aangebracht is na de herplaatsing van de wand op de onderzochte locatie.

De strook langs de bovenzijde bestaat uit onbehandeld hout. Tussen de pilasters werd daar overheen later een laag papierbehang geplakt. De bovenzijde van de pilasters kreeg daarbij een laag gele verf.

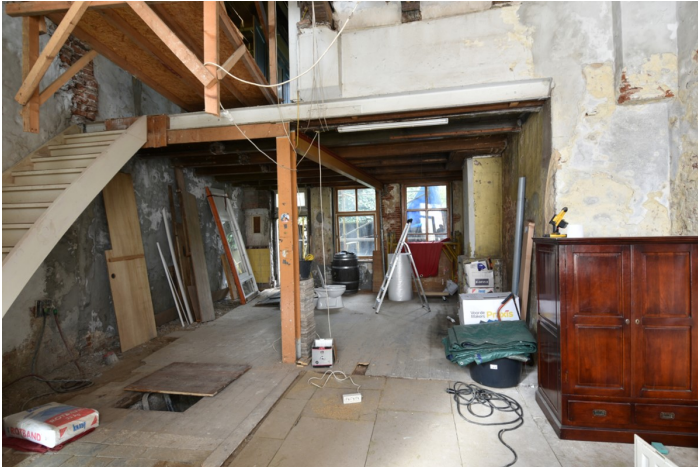
Afbeelding 1 van 5

Overzicht van de begane grond vanuit het voorhuis in de richting van de achtergevel.

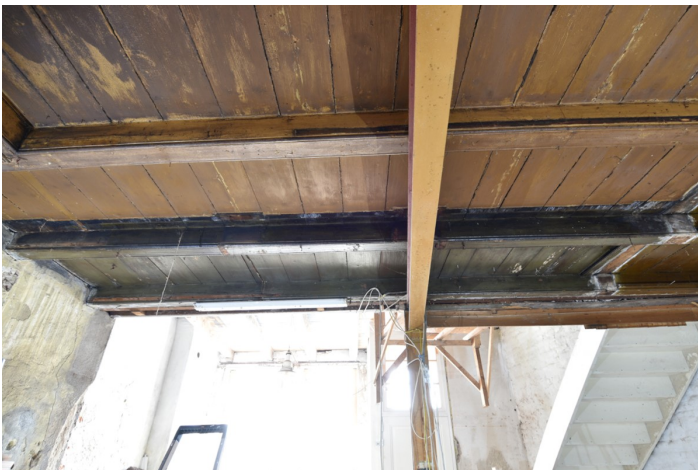
Afbeelding 2 van 5

Eerder al werd op de begane grond werd onder tegen de verdiepingsvloer van het achterhuis de aftekening waargenomen van een houten scheidingswand, die aan één zijde voorzien was van een indeling door pilasters. Deze aftekening bevindt zich tussen de rechter bouwmuur en de gesloopte gangmuur, evenwijdig aan de voormalige achtergevel van het voorhuis en op ongeveer een meter afstand daarvan.

Tegen de onderzijde van de verdiepingvloer is de aftekening te zien van een houten wand, ingedeeld met pilasters.

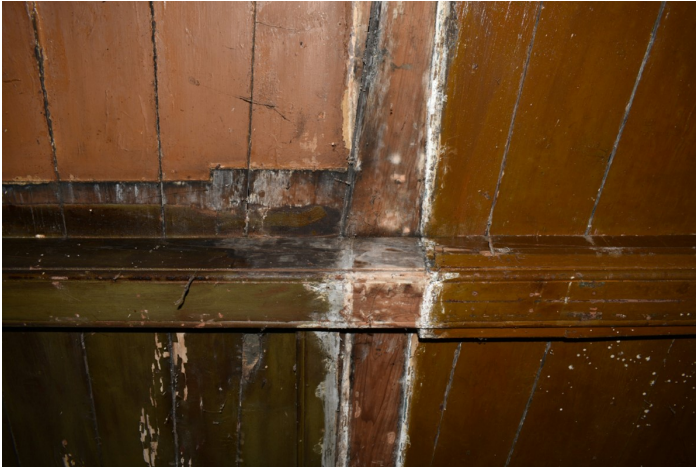
Afbeelding 3 van 5

Aftekening van de verdwenen gangmuur in het achterhuis met links daarvan de contour van de houten wand.

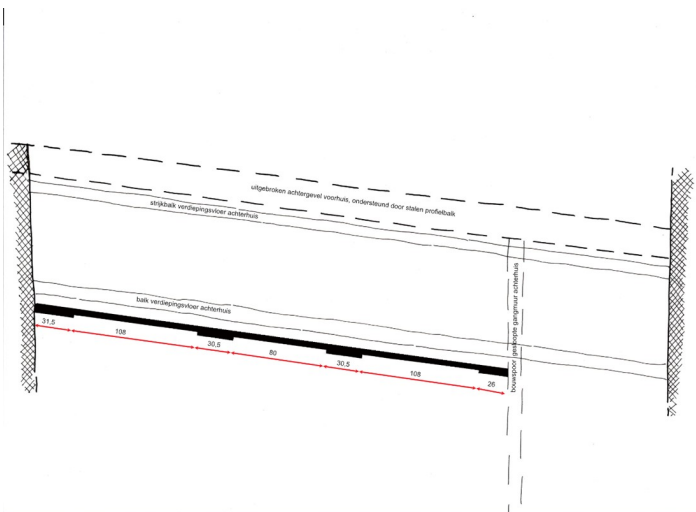
Afbeelding 4 van 5

Om een eventueel verband vast te kunnen stellen tussen dit bouwspoor en de op de verdieping aangetroffen bedstedewand is de aftekening van de verdwenen wand op de begane grond opgemeten en geprojecteerd op de bovenliggende balklaag. Uit deze tekening volgt dat zowel de totale lengte van het bouwspoor (414,5 cm) als de onderlinge afstand van de pilasters op geen enkele wijze overeenkomt met die van de wand op de verdieping.

Opmetingstekening van de begane grond met daarop de aftekening van de houten wand geprojecteerd op de verdiepingsbalklaag.

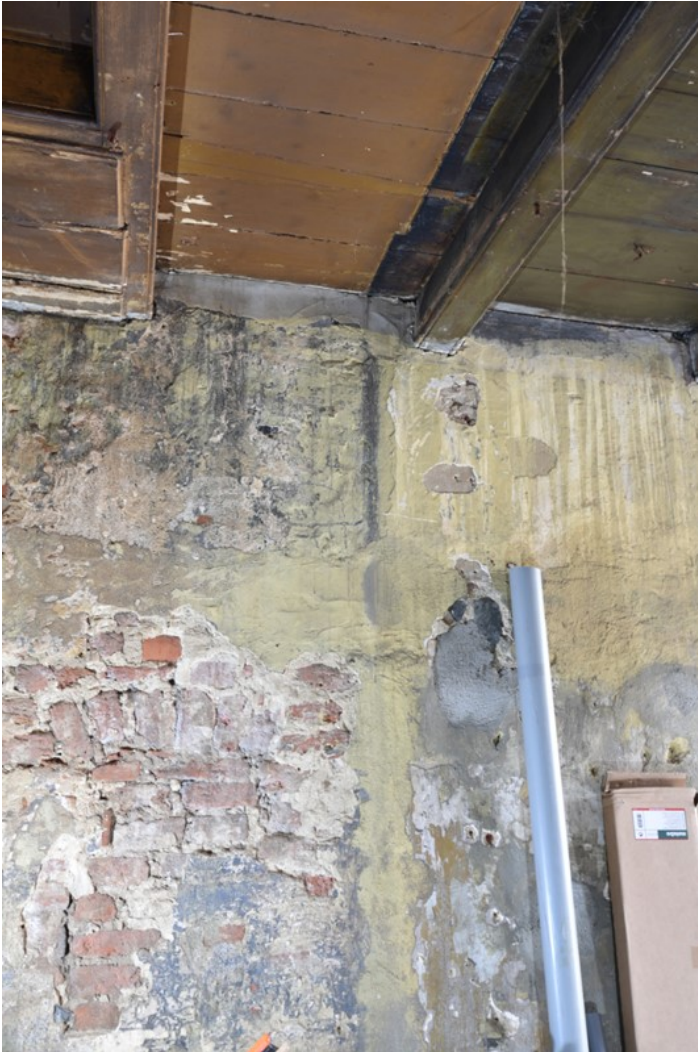
Afbeelding 5 van 5

Tegen de rechter bouwmuur is op de begane grond nog vaag de afdruk van de verdwenen wand te zien.
