Traptoren Huis Sevenaer

adres: Wittenburgstraat 11

onderzoek: bouwhistorische documentatie

ARCX-rapport 1009

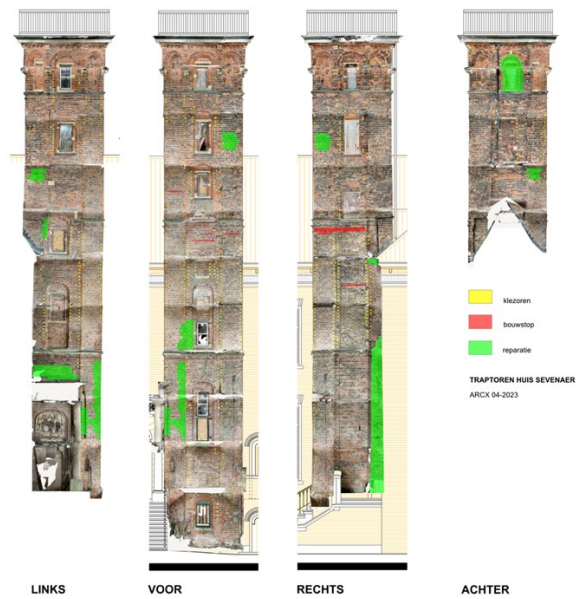
Afbeelding 2 van 2

Documentatietekening van de vier gevelvlakken van de traptoren. Opgebouwd uit de bouwkundige opmeting met daar overheen geprojecteerd de vanaf de bouwsteiger gescande geveldelen. In kleur zijn de verschillende bouwsporen gemarkeerd. Dit bestand is op een hoge resolutie via 'Downloads' te raadplegen.

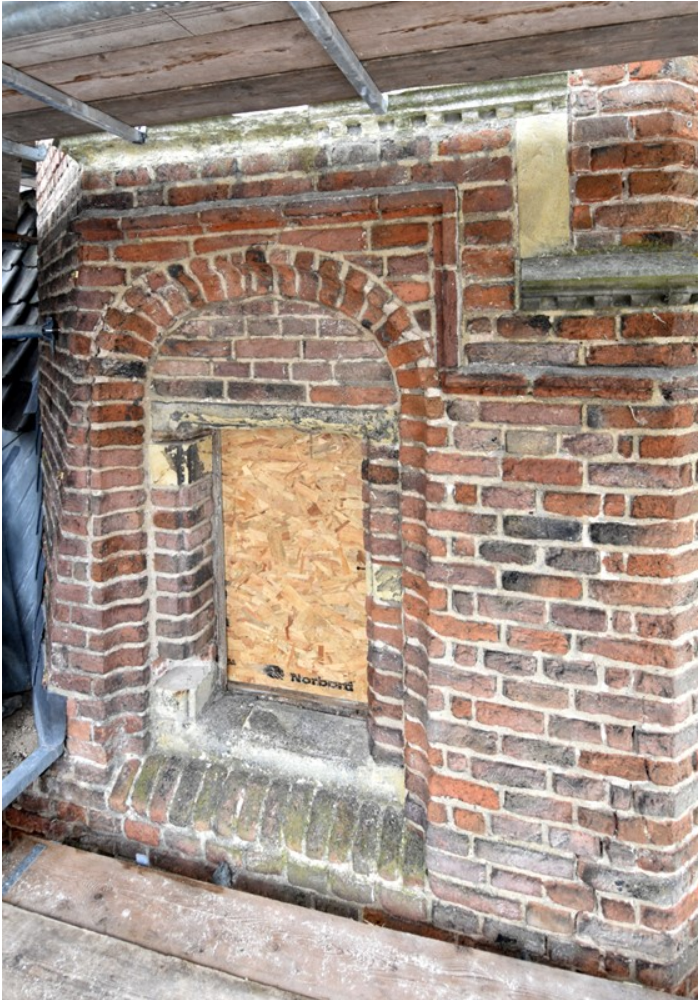
Afbeelding 1 van 1

Bovenste deel van de tweede geleding van de westgevel van de toren, ter hoogte van de dakvoet.

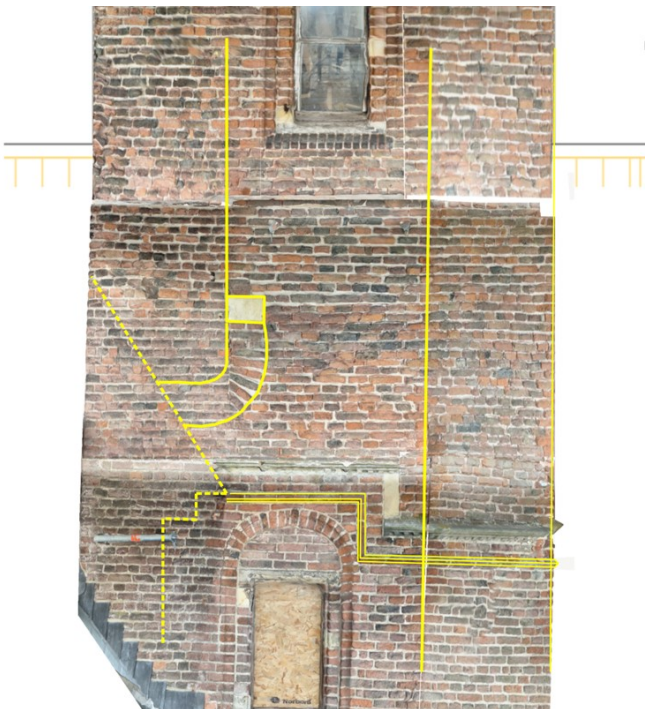
Afbeelding 2 van 2

Belangrijk om op te merken is dat de dakvoet van het hoofdgebouw oorspronkelijk een stuk hoger lag. Bij de verbouwing in 1827 werd de dakvoet verlaagd en de dakhelling een stuk flauwer gemaakt. De rechterzijde (oostzijde) van de toren sluit met het teruggeknikte noord-oostelijke gevelvlak aan op de aansluitende gevel van het hoofdhuis. De linker gevel van de toren sluit met een haakse hoek aan op de gevel van het hoofdhuis. De westgevel is ter plaatse dus een stukje verbreed. Dit heeft zonder twijfel te maken met de plaats van de belangrijkste ingang van het gebouw in dit deel van de toren, maar het verstoort wel de zuivere achzijdige opbouw van de toren. Ter hoogte van de dakvoet moest de toren weer haar zuivere achtkantige plattegrond krijgen, de overgang tussen het bredere deel onder de dakvoet en de smallere westgevel daarboven werd opgevangen met een rond lopende rollaag, afgesloten met een blokje zandsteen.

De oorspronkelijke dakvoet van het hoofdhuis lag een stuk hoger dan nu. De bouwsporen in de westgevel van de traptoren verwijzen naar deze situatie en de oorspronkelijke overgang van de bredere gevel onder de goot en de zuivere achtkant daar boven.

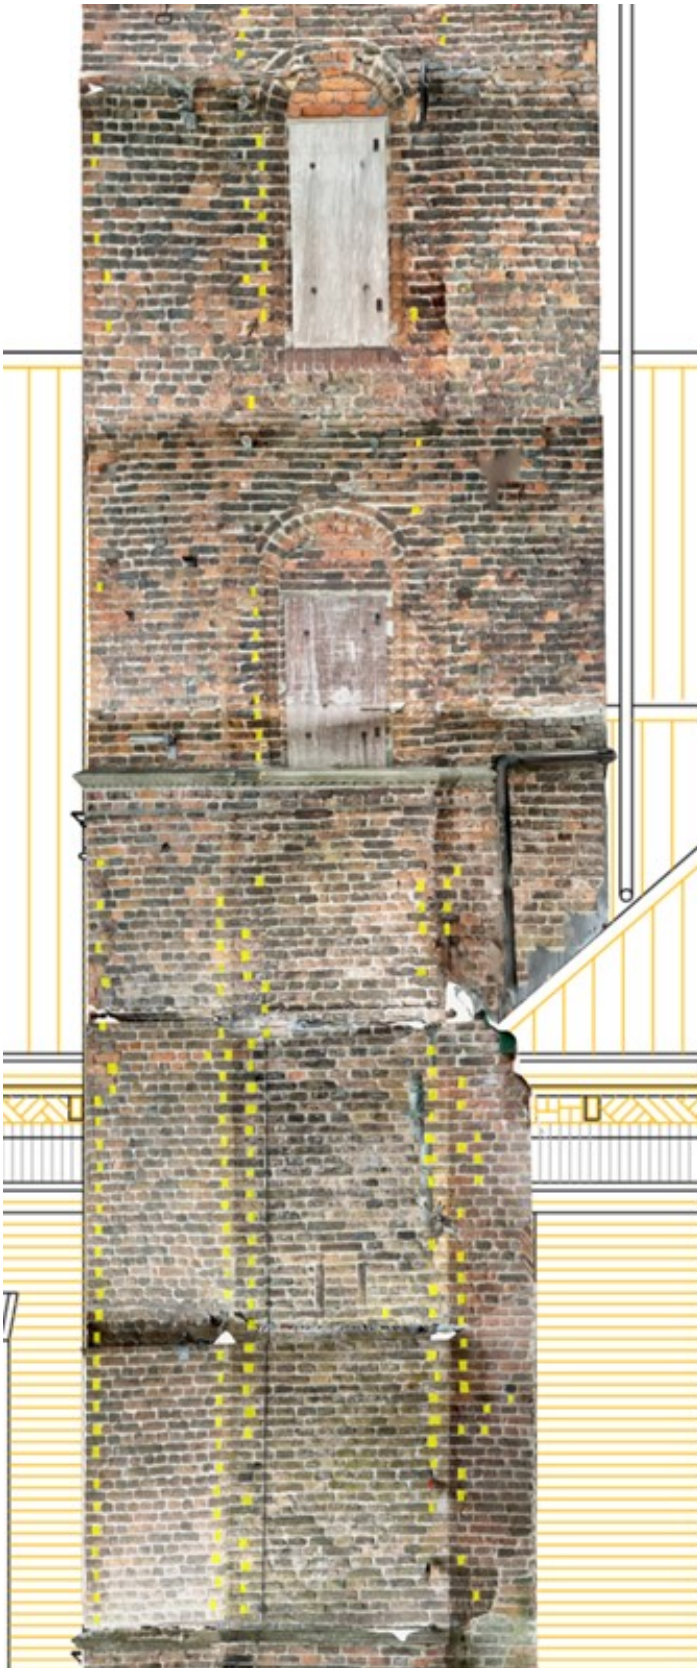
Afbeelding 1 van 7

Gedeelte van de oostgevel van de traptoren. In geel zijn de bij de aansluiting op de hoeken van het metselwerk verwerkte klezoren verwerkt. Boven de oorspronkelijke dakvoet zijn duidelijk veel minder klezoren toegepast.

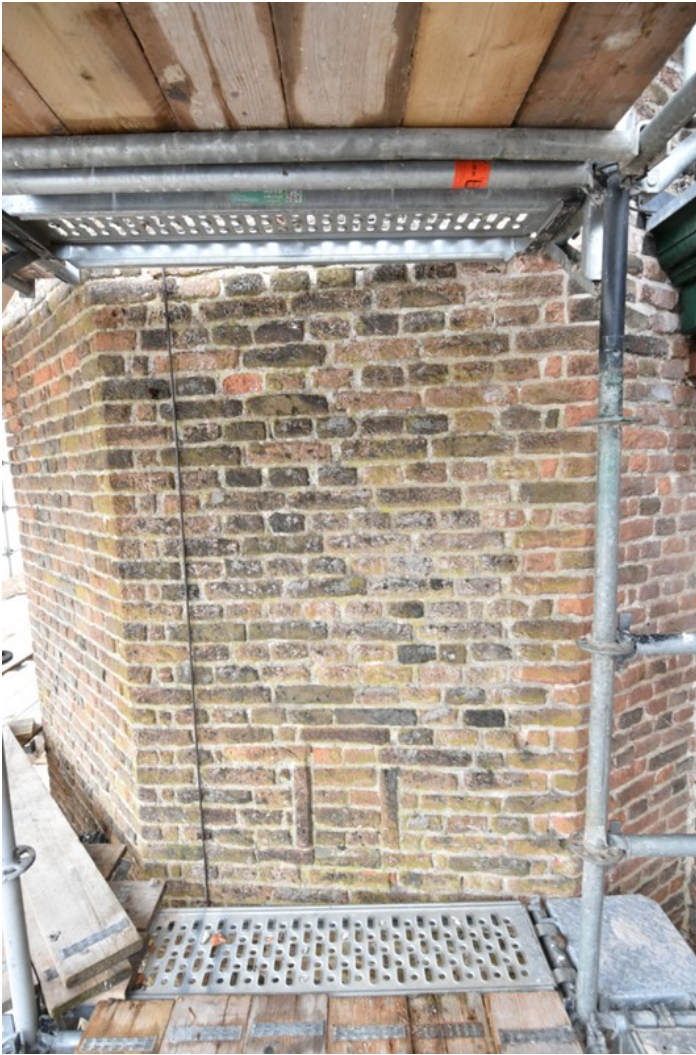
Afbeelding 2 van 7

Gedeelte van het metselwerk van de oostgevel met op de hoeken klezoren verwerkt.

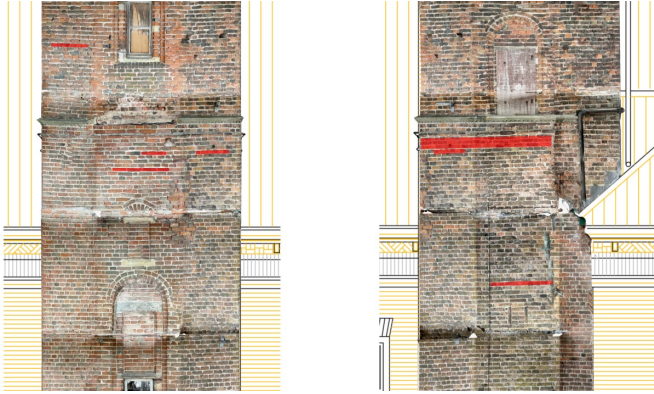
Afbeelding 3 van 7

Een verstoring van het ritme van afwisselend koppen- en strekkenlagen tussen de dakvoet van het hoofdhuis en de cordonlijsten die de tweede geleding begrenzen, zou kunnen duiden op een onderbreking van de werkzaamheden door bijvoorbeeld een winterseizoen. Dit soort bouwpauses waren in het verleden vrij gebruikelijk vanwege de afhankelijkheid van het weer in combinatie met de seizoensgebonden beschikbaarheid van arbeid en materialen.

Ter hoogte van de oorspronkelijke dakvoet is de afwisseling tussen strekken en koppenlagen duidelijk verstoord.

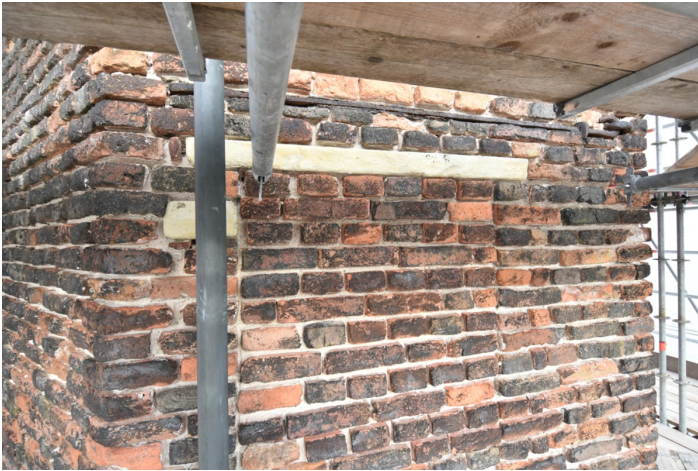
Afbeelding 5 van 7

Dichtgemetselde doorgang in de zuidgevel van de toren. Deze oorspronkelijke deuropening was oorspronkelijk met een corridor verbonden met de zolder van het hoofdhuis. Boven de zandstenen bovendorpel is over de gehele lengte een stripanker te zien.

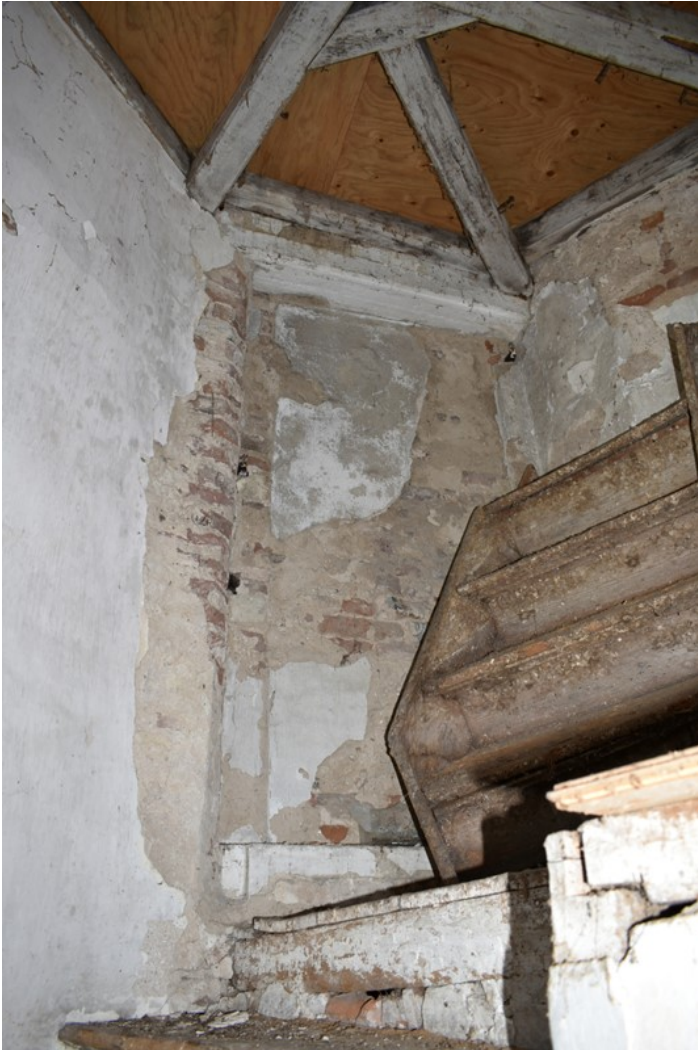
Afbeelding 6 van 7

Binnenzijde van de dichtgemetselde deur boven in de toren die toegang gaf tot de vlieringzolder van het hoofdhuis.

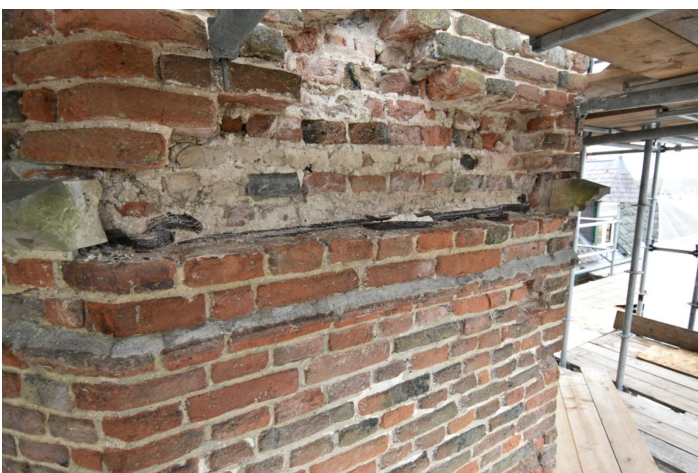
Afbeelding 7 van 7

Bij de demontage van een hardstenen cordonlijst in de noordgevel van de toren kwam een kettinganker in het zicht.

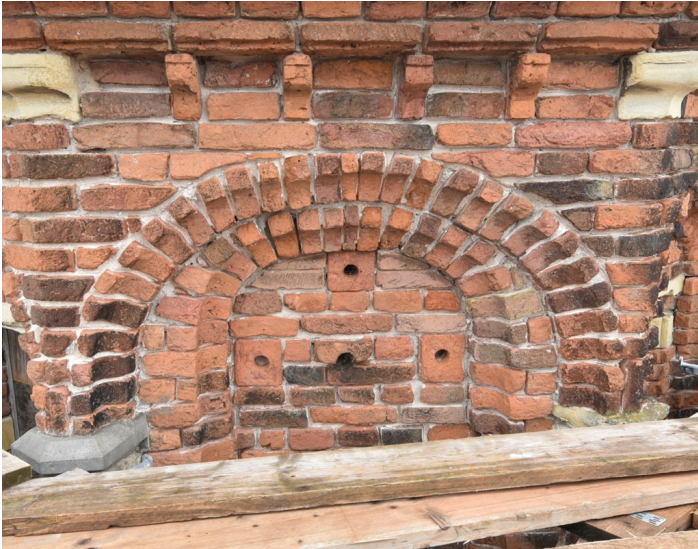
Afbeelding 2 van 3

In de twee boogvelden van de schuine geveldelen aan de voorzijde zijn elk zes kleine vliegopeningen voor vogels aangebracht. De openingen zijn gemaakt in het midden van halve bakstenen die op hun kant zijn geplaatst. Zeer waarschijnlijk waren achter deze openingen oorspronkelijk zogenaamde spreeuwenpotten aangebracht. Dit zijn flesvormige keramische potten die geopend konden worden en bedoeld waren als nestgelegenheid. Zodra de jonge vogels voldoende gegroeid waren, konden ze gevangen worden voor consumptie.

Aan de binnenzijde van de toren zijn hiervan geen sporen bewaard gebleven. De potten zullen op enig moment verwijderd zijn, waarna de gaten werden dichtgemaakt.

Aan de voorzijde van de toren zijn in de top twee boogvelden gevuld met een patroon van vliegopeningen die waarschijnlijk verbonden waren met spreeuwpotten.

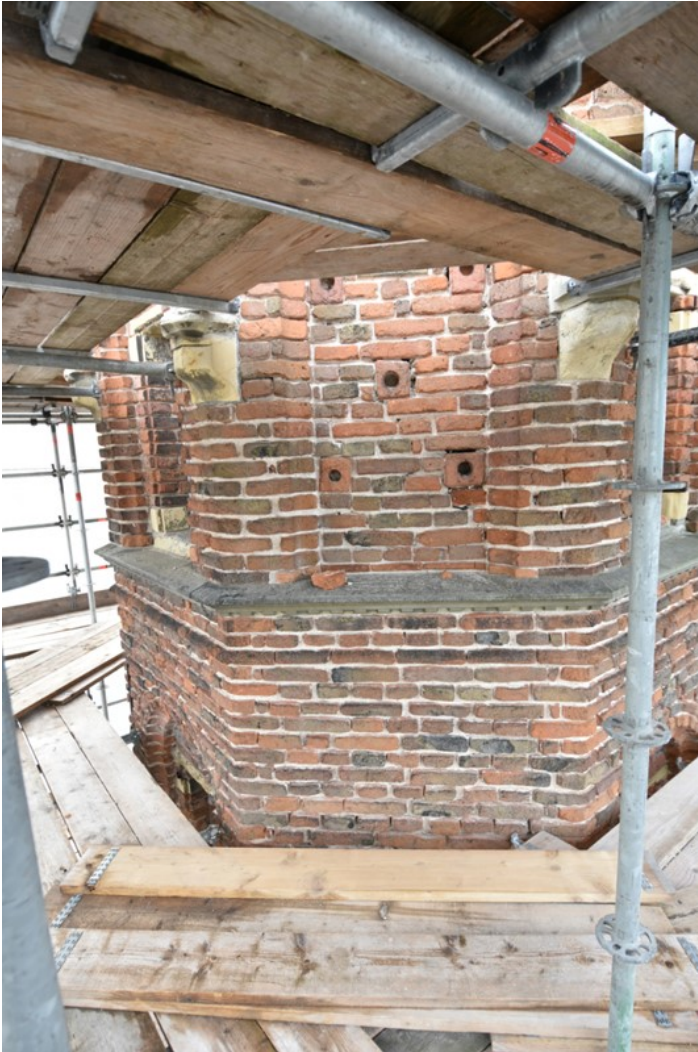
Afbeelding 1 van 3

Bakstenen waterlijst en hardstenen cordonlijst van de bovenste geleding van de toren.

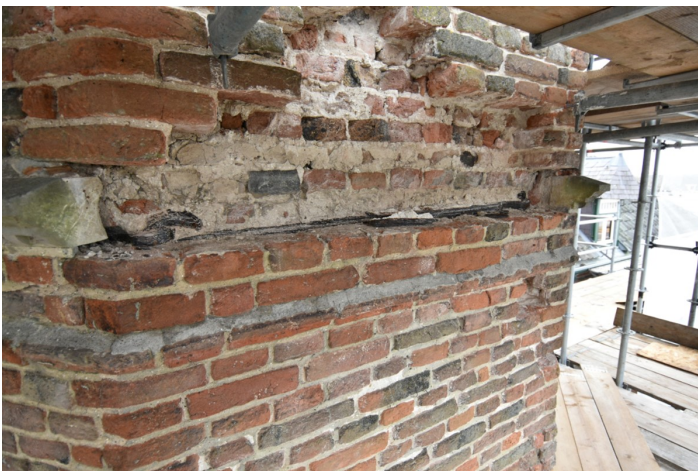
Afbeelding 2 van 3

Scheiding tussen de tweede en de derde geleding van de toren. Achter de hardstenen cordonlijst kwam een ingemetseld kettinganker tevoorschijn.

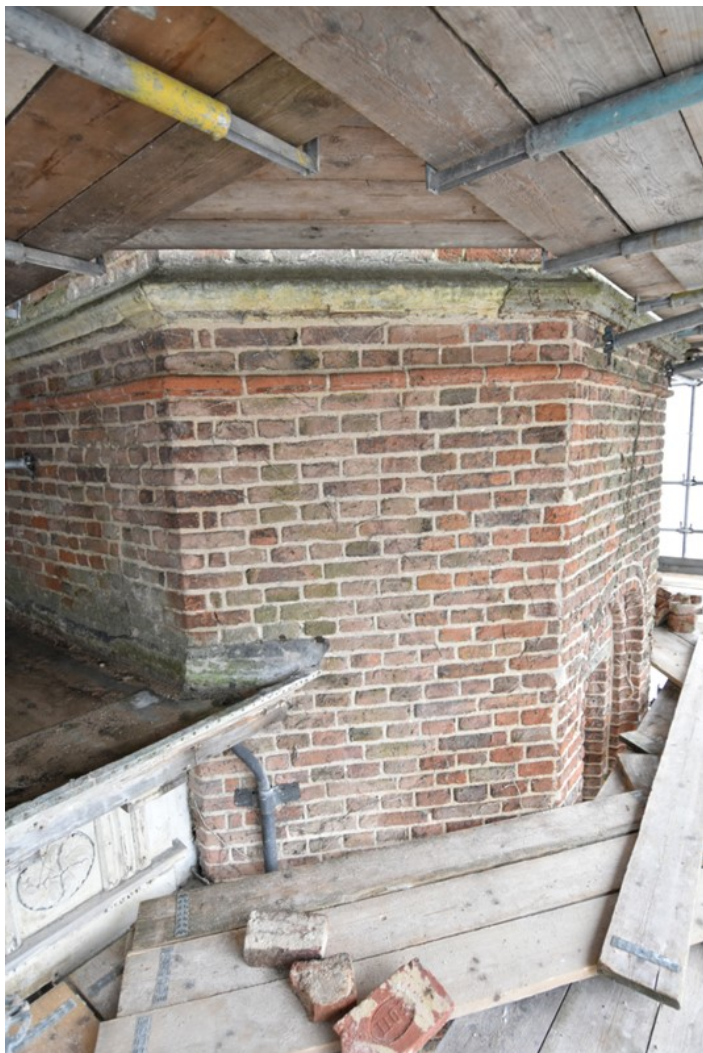
Afbeelding 3 van 3

In dit verband is het opvallend dat de onderste cordonlijst wat betreft profilering en verwerking sterk afwijkt van de bovenste twee. De onderste heeft een doorlopende profilering zonder blokvertanding en is aanmerkelijk sterker verweerd. Het is niet uitgesloten dat deze lijst al eerder werd aangebracht en/of gedeeltelijk tot de oorspronkelijke opzet van de toren behoorde.

Overgang van de eerste met de tweede geleding. De profilering van de hardstenen cordonlijst wijkt af van de hoger in de toren toegepaste hardstenen lijsten.

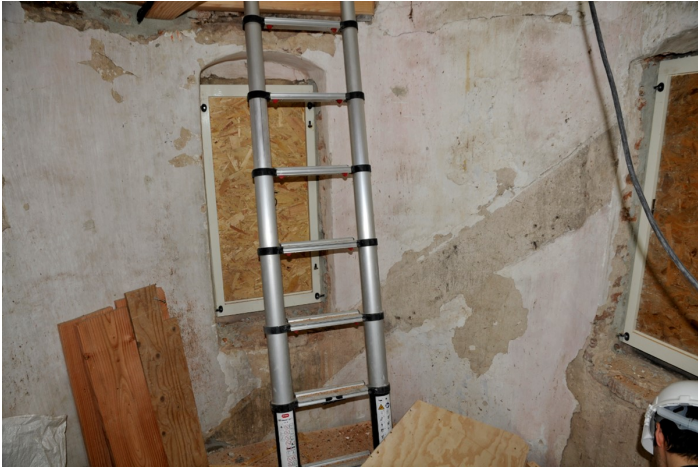
Afbeelding 1 van 3

In het bovenste deel van de toren is de aftekening van de verdwenen houten trap tegen de gevel nog waarneembaar.

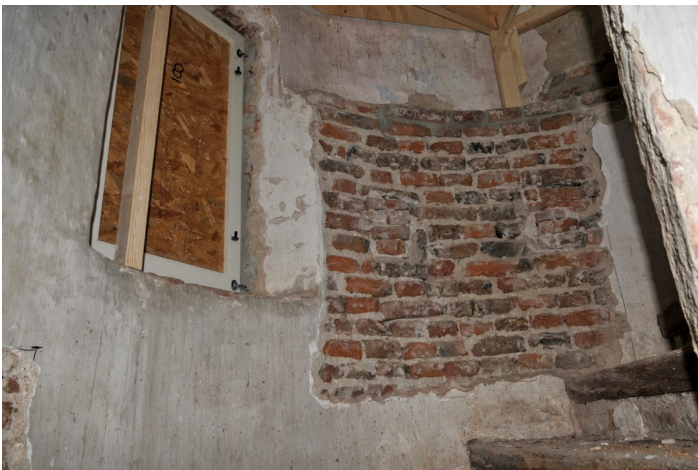
Afbeelding 2 van 3

Nabij de hoogste treden van de gemetselde spiltrap waren in de gevel twee dichtgezette balkgaten waarneembaar. De betekenis hiervan is onduidelijk.

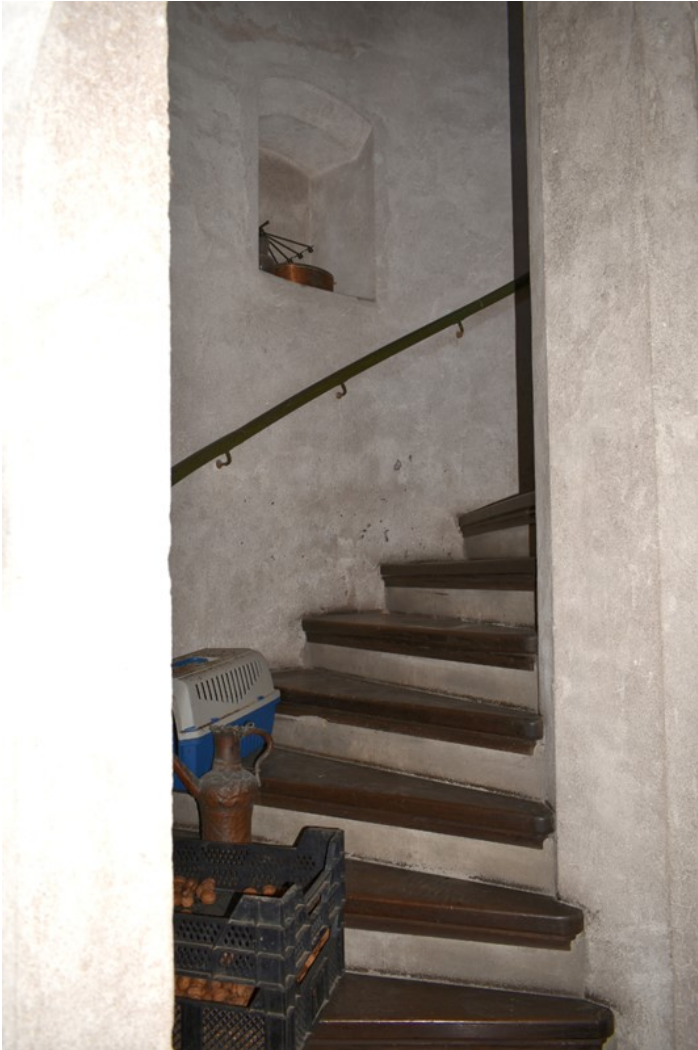
Afbeelding 1 van 2

Bij de verbouwing door Ed. Cuypers in 1907 werd het onderste deel van de spiltrap voorzien van nieuwe dektreden.

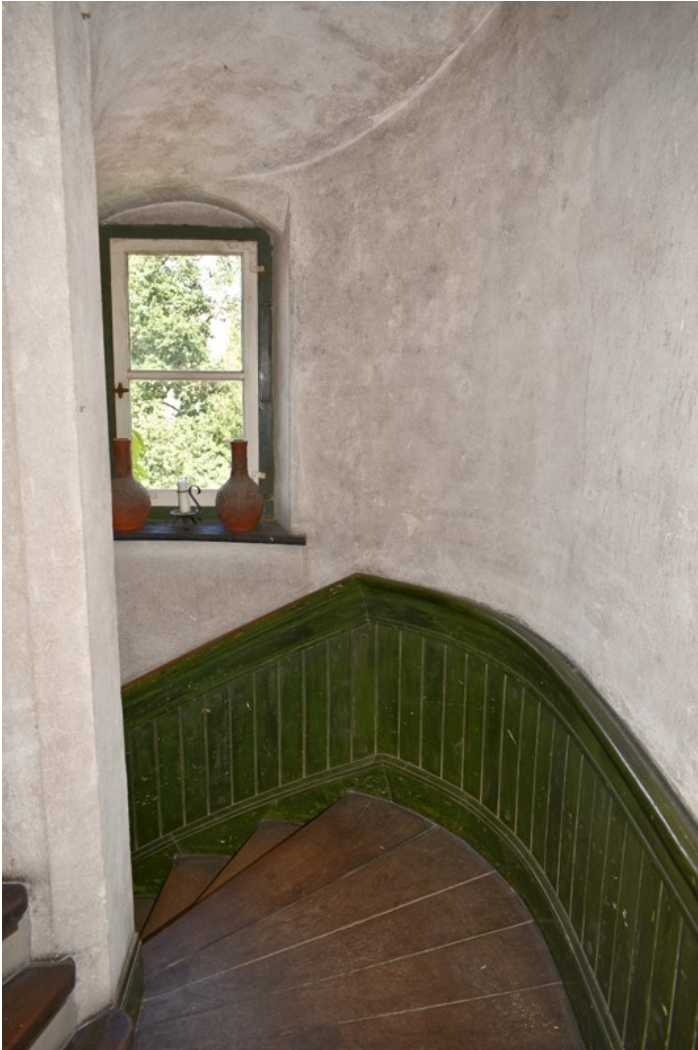
Afbeelding 2 van 2

Tot aan de verdieping werd de spiltrap in 1907 voorzien van een houten lambrisering.
