Melkmarkt 7 en 9 in Zwolle

bouwhistorische verkenning

arcx-rapport 0702

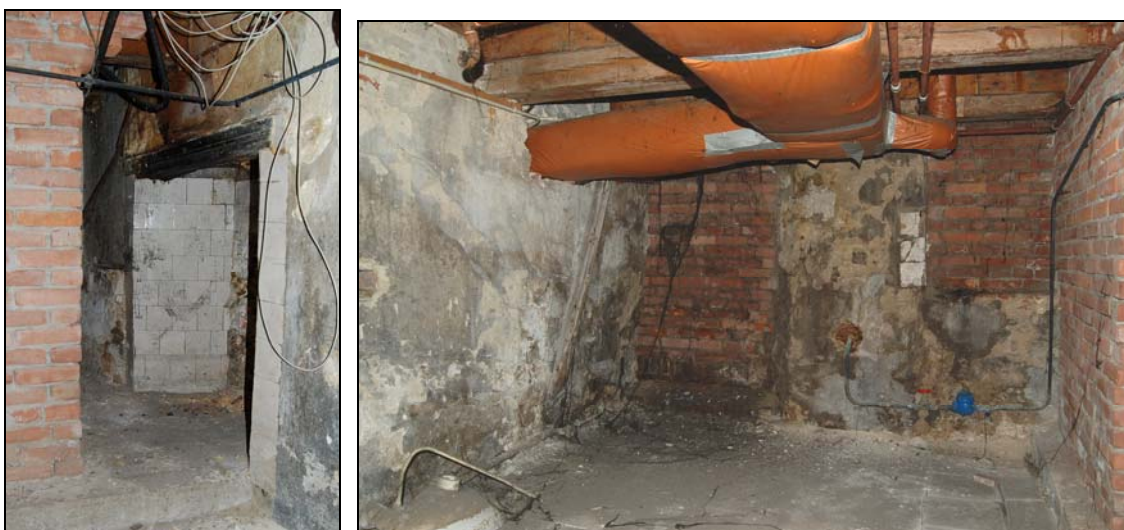
Van het linker huis is de gehele plattegrond onderkelderd. Het kelderdek bestaat uit een vrij forse enkelvoudige balklaag, daterend uit de late 17^{de} of 18^{de} eeuw. Oorspronkelijk was deze kelder voorzien van een gewelf. In de linker bouwmuur is een met witte tegels afgewerkte schouw aangebracht. Aan de straatzijde zijn grote openingen aangebracht die nu dichtgemetseld zijn; rechts een voormalige keldertoegang en links daarvan één of meerder grote kelderlichten. Dit wijst er op dat de kelder een gebruiksfunctie gehad heeft, waarschijnlijk als keuken.

De kelder onder nummer 7; links een betegelde schouw in de linker bouwmuur en rechts de straatgevel met links een dichtgezette toegang en rechts een dichtgemetseld kelderlicht.

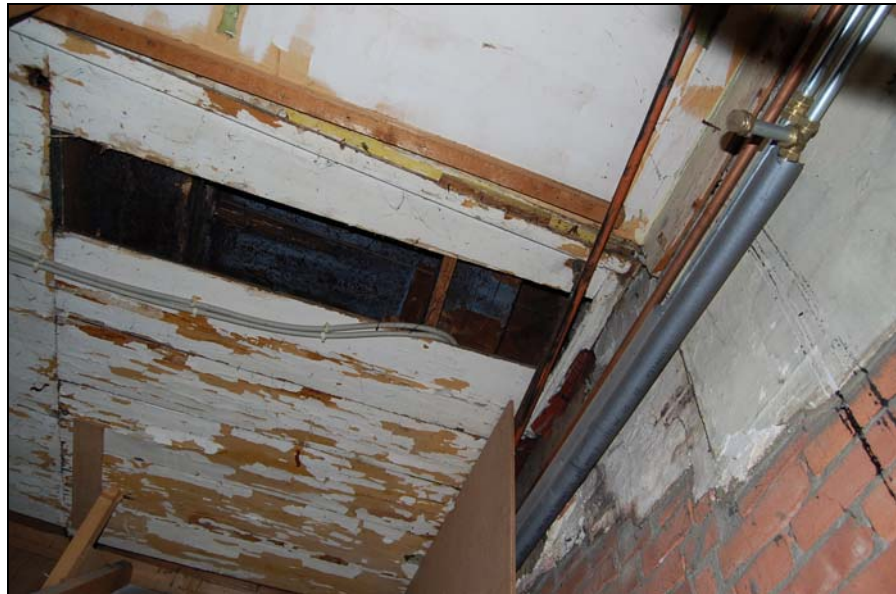
De verdiepingsbalklaag is opgebouwd uit zware eiken balken, zonder consoles en zonder kinderbalkjes.

Deel van de onderzijde van de verdiepingvloer die opgebouwd is uit zware eiken balken die aan de onderzijde afgewerkt zijn met een plafonduafwerking uit verschillende perioden.

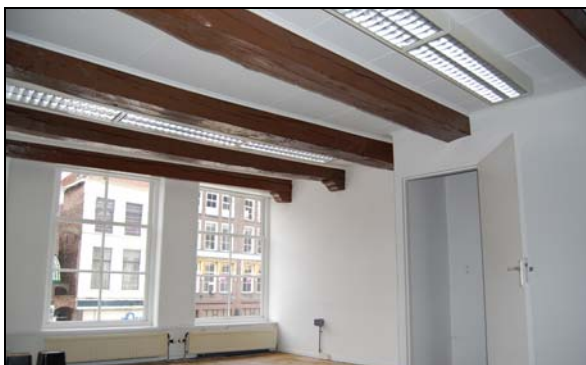
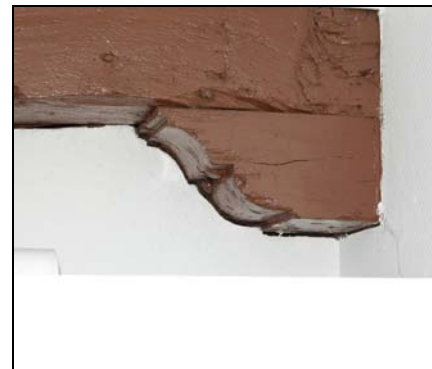
Deze balklaag is uitgevoerd als enkelvoudige balklaag, drie balken zijn van grenenhout, de overigen van eiken. Onder alle balken zijn houten consoles aangebracht met een eenvoudige profilering met holle en bolle vormen. Op grond van deze profilering en de toepassing van waarschijnlijk oudere eiken balken die aangevuld zijn met nieuwe grenen exemplaren zal deze balklaag in de 17^{de} eeuw hier gerealiseerd zijn.

Overzicht van de tweede verdiepingvloer met rechts een console.

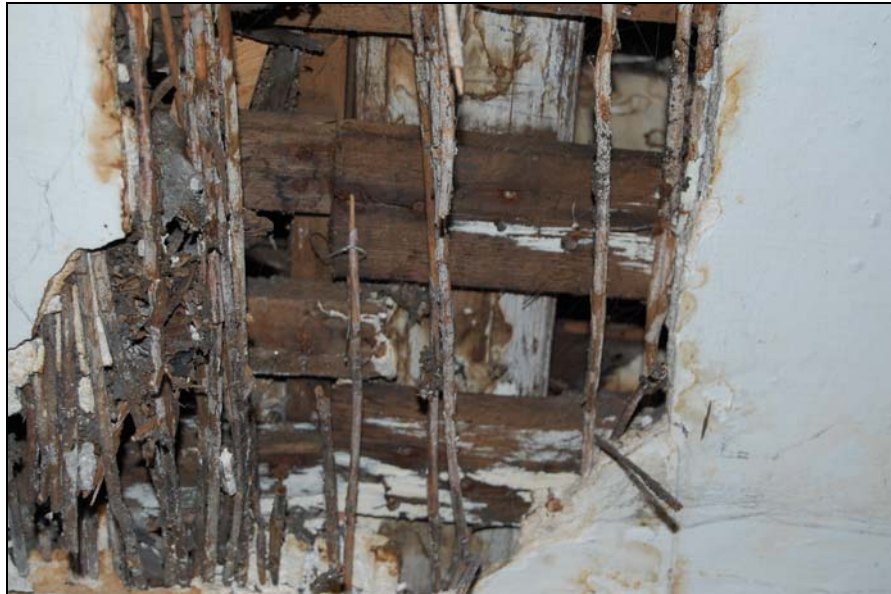
De zoldervloer heeft een vrij lichte enkelvoudige balklaag, uitgevoerd in grenen waarvan de balken aan de onderzijde versierd zijn met een kwartrond profilering. De vloer is later aan de onderzijde voorzien van een stucplafond. Deze vloer is waarschijnlijk in de 18^{de} eeuw aangebracht.

Detail van de onderzijde van de zolderbalklaag met een wit geschilderde balk waar tegen de rietlatten van een stucplafond bevestigd zijn.

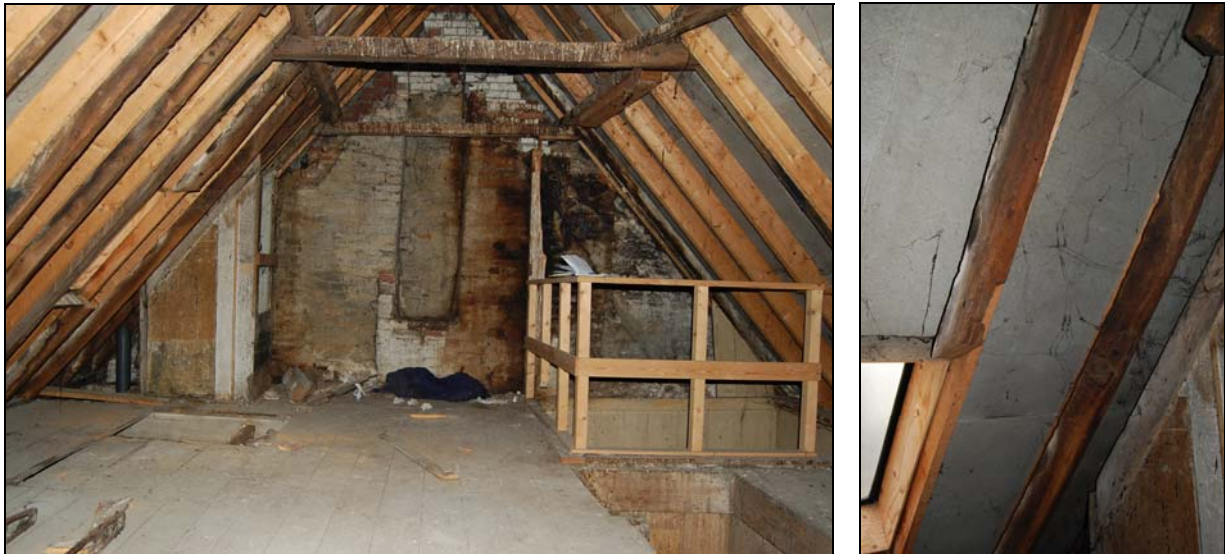
De kapconstructie is hoofdzakelijk opgebouwd uit recente ongeschaafde vuren daksporen, op een aantal plaatsen verstevigd met verzaagde eiken daksporen met een licht rechthoekige doorsnede. De datering van dergelijke daksporen ligt meestal in de 14^{de} eeuw, vanwege het beperkte aantal groeiringen zijn hiervan geen monsters voor een dendrochronologische datering genomen.

Overzicht van de zolder in de richting van de achtergevel. Rechts een detail van twee secundair verwerkte laat-middeleeuwse daksporen.

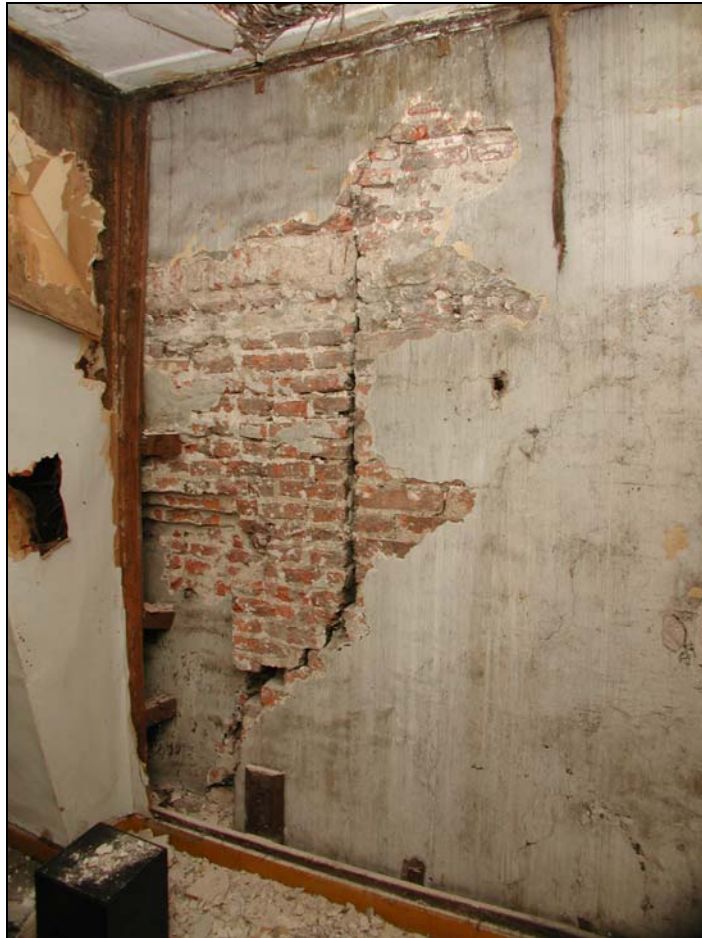
Van de linker bouwmuur is op de tweede verdieping een deel van het metselwerk in het zicht. Ongeveer in het midden is een verticale bouwnaad zichtbaar. Het metselwerk aan de rechter zijde hiervan is met een 10-lagenmaat van 77 cm het oudst. In Zwolle komt dergelijk werk vanaf de tweede helft van de 14^{de} en gedurende de gehele 15^{de} eeuw voor. Het metselwerk links daarvan heeft een 10-lagenmaat van 66 cm wat wijst op een datering in de 15^{de} of 16^{de} eeuw. Dit muurdeel wordt op ooghoogte onderbroken door een rollaag met net daaronder over de gehele breedte een lichte inkassing, waarschijnlijk van een nu verdwenen vloerniveau van de zolder. In het linker deel is verder een waarschijnlijk later ingehakte nis die overdekt was met een nu verdwenen houten latei te zien. Mogelijk wijst de verticale bouwnaad op de verhoging van een oorspronkelijk verdiepingsloos dwarshuis waarvan de topgevel voorzien was van een trapegevel met forse trappen. Dergelijke huizen uit dezelfde periode konden in de Zwolse binnenstad eerder waargenomen worden, onder andere in de Roggenstraat en in de Sassenstraat.²

Deel van de linker bouwmuur van Melkmarkt 7 op de tweede verdieping.

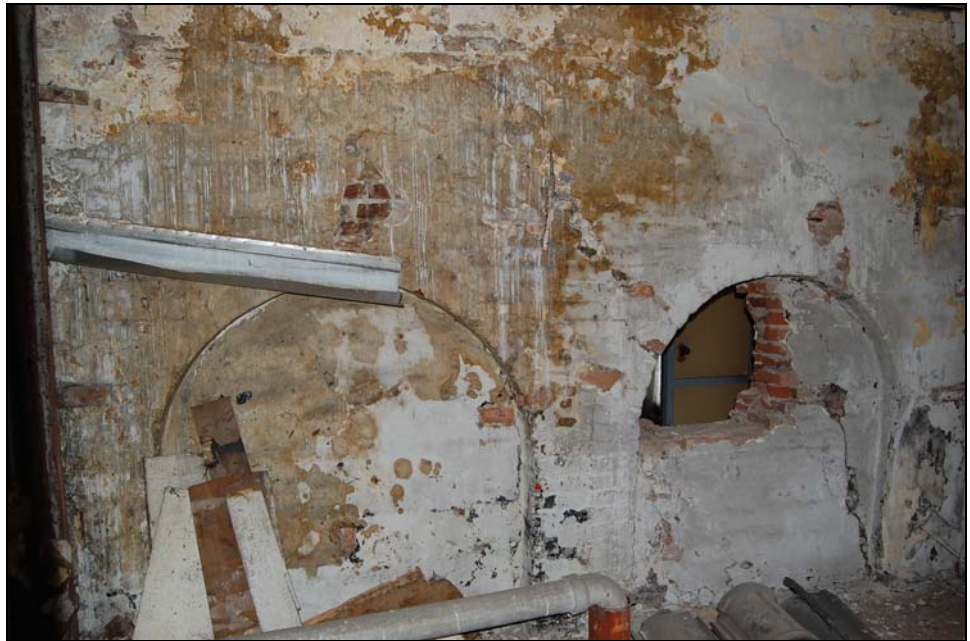
De bouwmuur tussen de beide onderzochte huizen is twee steens dik en gemeenschappelijk aangelegd. Op de tweede verdieping zijn twee forse spaarbogen in de muur opgenomen die in het midden gevuld zijn met steens metselwerk zodat zowel links als rechts blindnissen ontstonden. Dit wijst mogelijk op samenwerking destijds tussen de beide eigenaren. In de middeleeuwse keurboeken van Zwolle zijn bepalingen opgenomen over het oprichten en verhogen van gemeenschappelijke muren. Het bouwen van dergelijke muren bood een aantal voordelen, zoals een ruimer huis en niet in de laatste plaats lagere bouwkosten omdat de buurman mee moest betalen aan dat deel dat voor hem direct bruikbaar was³.

De hoogte van de spaarbogen op de tweede verdieping moet in relatie gezien worden tot de plaats van de zoldervloer. De huidige zoldervloer ligt ruim boven de top van de boog; wanneer we het in de linker bouwmuur

Gemeenschappelijke bouwmuur tussen nummer 7 en 9 op de tweede verdieping van nummer 7. Oorspronkelijk lag de zoldervloer een stuk lager.

aangetroffen bouwspoor van de oorspronkelijke zoldervloer op deze muur projecteren, dan loopt dit niveau nog net boven de twee bogen. De muur is opgetrokken met een 10-lagenmaat van 70 cm. Op de begane grond is de scheidingsmuur geheel uitgebroken.

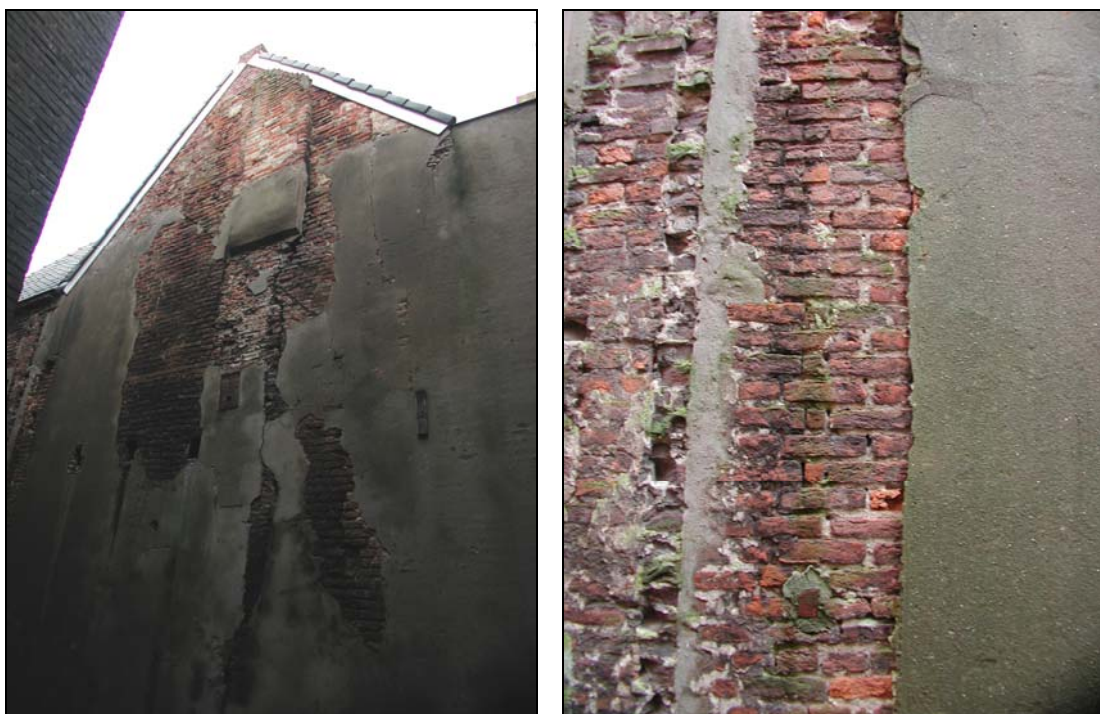
De achtergevel is een gedeeltelijk gepleisterde topgevel, waarvan de begane grond geheel ingebouwd is. Op de zolder is aan de binnenzijde de voormalige pannenlijn nog goed waarneembaar. In het midden is een nis, waarschijnlijk ontstaan na het dicht metselen van een lichtopening. Rechts daarvan is een rookkanaal aangebracht en aan de buitenzijde is aan de linkerkant een gedeeltelijk uitgebouwde schoorsteen te zien. De huidige gevel is geheel blind en het metselwerk is zeer rommelig uitgevoerd. Onregelmatigheden en bouwsporen in het metselwerk wijzen op dichtgezette gevelopeningen. De hoekoplossing aan de rechterzijde (vanaf de straat gezien) is uitgevoerd met klezoren. Hier niet op de gebruikelijke wijze toegepast in de koppenlagen, om het verband aan te laten sluiten op een hoek, maar als oplossing om een aansluiting te kunnen maken op de achtergevel van nummer 9 of op een later gesloopte dwarsmuur. De 10-lagenmaat is 70 cm, hetgeen overeenkomt met het baksteenformaat van de gemeenschappelijke muur.

Achtergevel van nummer 7, rechts de linker aansluiting van het gevelmetselwerk met klezoren.

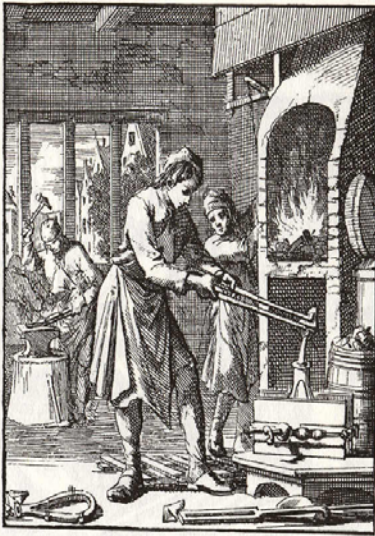
Een zilversmid aan het werk met rechts op de achtergrond een smidsvuur dat brandt in een voorziening die vergelijkbaar is met de in Melkmarkt 7 aangetroffen oven.
Uit: Johannes en Caspaes Luiken, 100 Verbeeldingen van Ambachten, Amsterdam 1694.

Op de begane grond en op de verdieping bleef niets van het historische interieur of de oorspronkelijke indeling bewaard. Op de tweede verdieping is ongeveer in het midden van het huis tegen de gemeenschappelijke scheidingsmuur een ovenconstructie ingebouwd. Deze constructie bestaat uit een overwelfde ruimte net boven de vloer, die verbonden is met een rechthoekige ruimte daar boven. Deze ruimte is aan de onderzijde afgeschuind. Blijkens de roetsporen werd in het geheel gestookt. Wat betreft de functie werd eerst gedacht aan een eest ten behoeve van het mouten van gerst in een stokerij of brouwerij of aan een voorziening voor het drogen van kruiden of bijvoorbeeld thee. Het ligt echter meer voor de

hand dat de oven gebruikt is door zilversmeden die hier in het derde kwart van de 19^{de} eeuw als huurder bekend zijn. Zie hiervoor ook bijlage 1. Zilversmeden gebruiken een oven en vuur bij het vervaardigen van hun gietvormen, het weer zacht maken van door hameren gehard zilver en het smelten van metaal.

De oven rust aan de onderzijde op een met secundaire balken aangebrachte raveling op de tweede verdiepingsvloer.

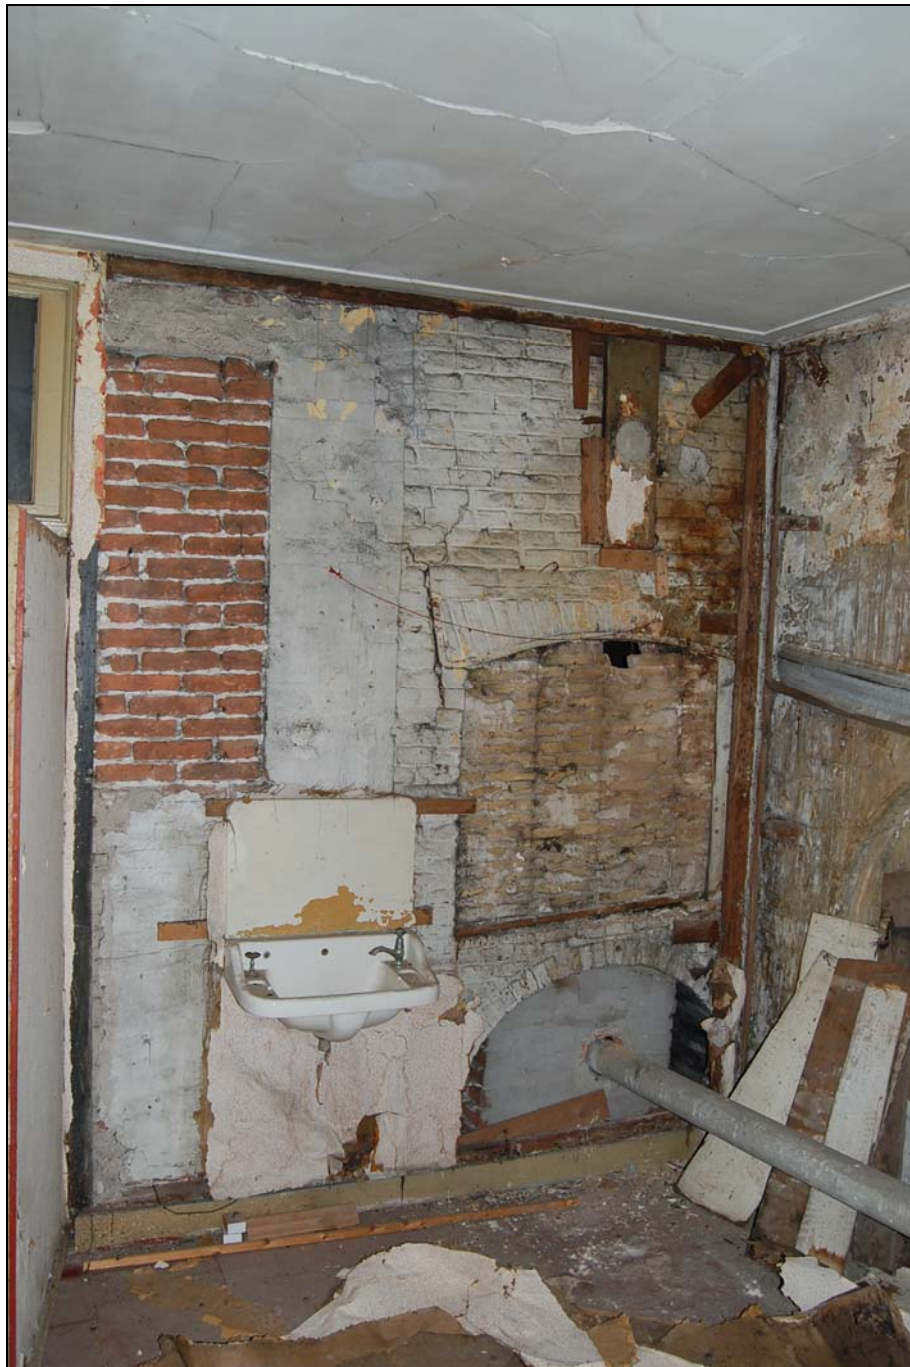
Voorzijde van een op de tweede verdieping van nummer 7 gebouwde ovenconstructie, waarschijnlijk gebruikt door zilversmeden die hier in het derde kwart van de 19^{de} eeuw als huurders geregistreerd staan.

Er zijn geen aanwijzingen dat het metselwerk verder naar beneden doorgelopen heeft. De oven is dus jonger dan de vloer en zou op grond van het metselwerk (23 x 10/11 x 5 cm, 10 L = 59 cm) uit de 17^{de} eeuw of later kunnen dateren. Achter de oven staat de trap naar de zolder, uitgevoerd als spiltrap met holle spil, die waarschijnlijk tegelijk is geplaatst met het verhogen en vernieuwen van de zoldervloer.

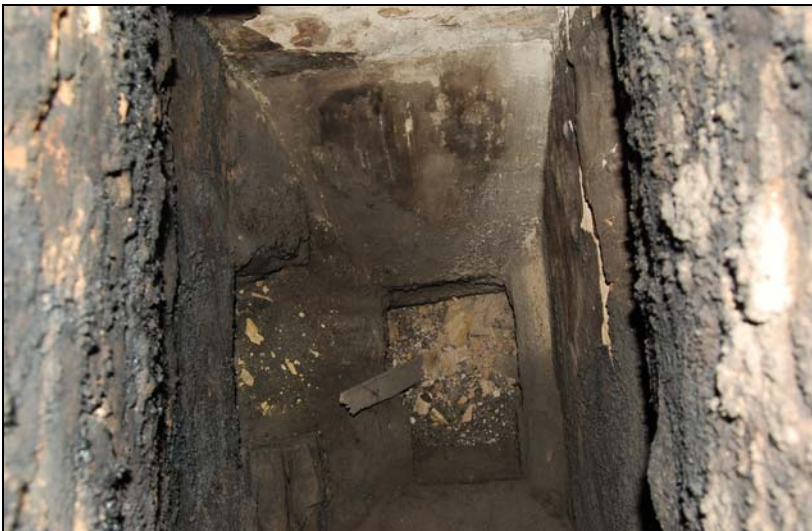
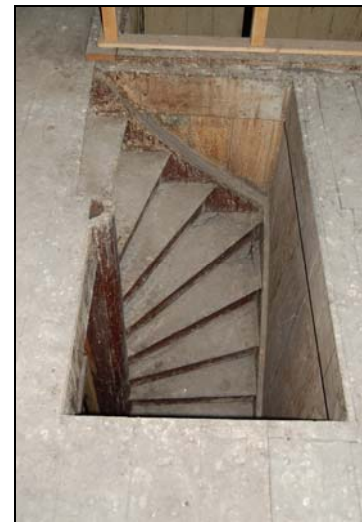
Links de binnenzijde van de oven, gefotografeerd vanuit de schoorsteen op zolderniveau. Rechts de spiltrap naar de zolder.

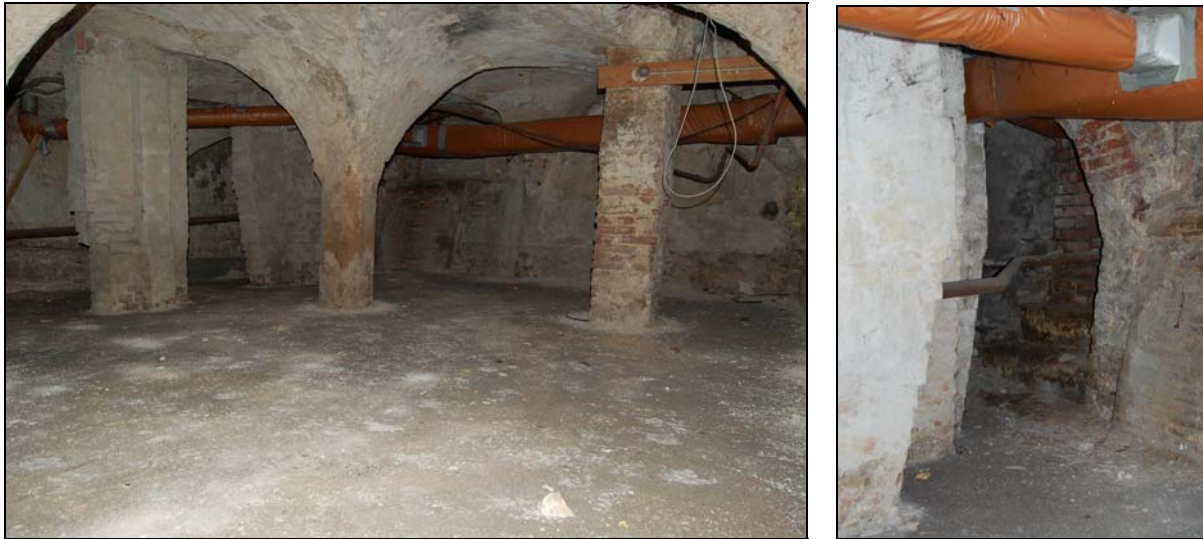
Het rechter huis is geheel onderkelderd met een kelder die afgedekt is met ribloze kruisgewelven. De kelder is twee traveeën breed en drie traveeën diep, in het midden rusten de gewelven op twee zandstenen kolommen die versierd zijn met biljoenen en kappelletjes. Links voor is de voormalige trap naar de straat nog goed herkenbaar. De keldervloer bestaat thans uit een vrij recente betonvloer, die waarschijnlijk enkele tientallen centimeters hoger ligt dan de oorspronkelijke vloer. De kelder is toegankelijk via een recent gemaakte doorbraak in de gemeenschappelijke muur. Onder deze opening is de aanzet zichtbaar van een gemetselde boog waarvan de bedoeling onduidelijk is. Mogelijk is de fundering van deze muur uitgevoerd met grondbogen.

Overzicht van de kelder onder nummer 9. rechts de voormalige toegang naar de straat.

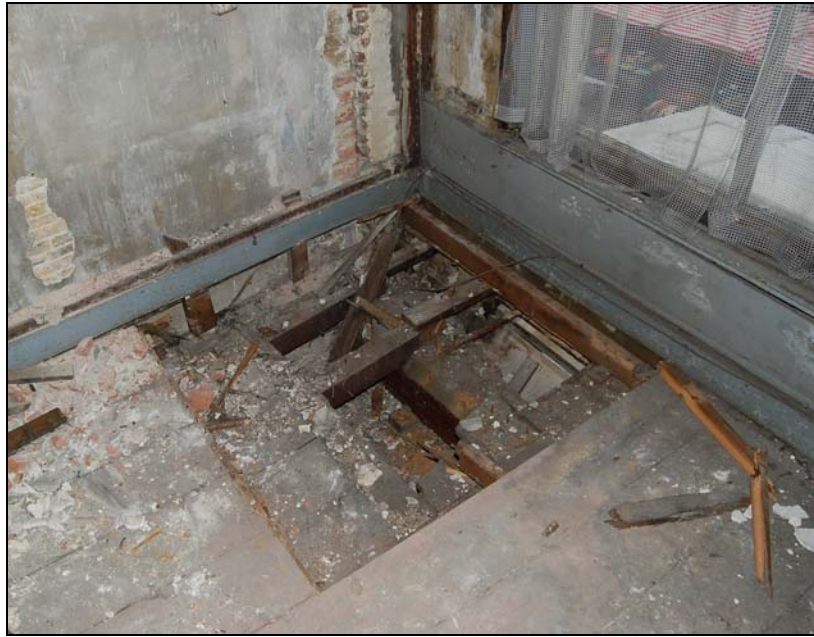
De balklaag van de tweede verdieping is van eiken en samengesteld uitgevoerd. De kinderbalken zijn boven op de moerbalken gelegd. Dit type balklaag wordt over het algemeen toegepast tot ongeveer het midden van de 17^{de} eeuw. Daarna wordt het eikenhout verdrongen door grenen.

Deel van de balklaag van de tweede verdieping, vrijgelegd achter de voorgevel.

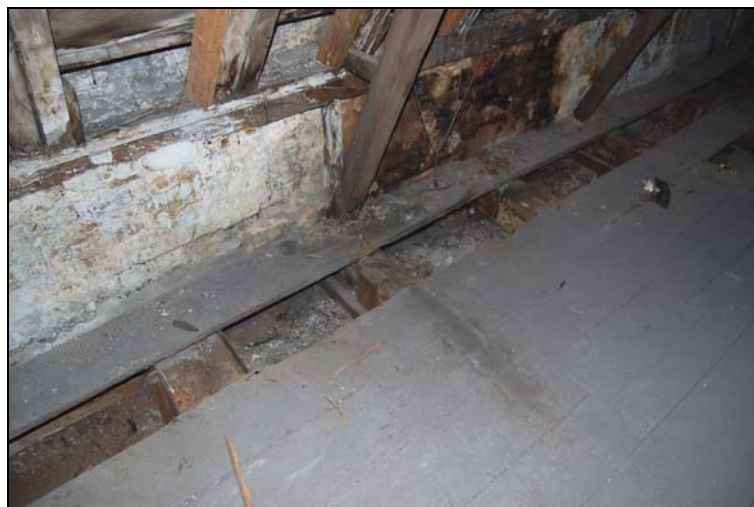
De eiken zolderbalklaag is alternerend uitgevoerd, dat wil zeggen met afwisselend zware en lichtere balken. Waarschijnlijk was deze vloer op vergelijkbare wijze als de onderliggende vloer uitgevoerd, met moeren en kinderbalken. Als in de loop van de 17^{de} eeuw dit vloertype uit de mode geraakt kan de vloer met eenvoudige middelen gemoderniseerd worden door de kinderbinten op te nemen en te vervangen door tussenbalken die minder zwaar dan de oorspronkelijke moerbalken uitgevoerd hoeven te worden.

Zolderbalklaag van nummer 9, zichtbaar gemaakt langs de rechter bouwmuur.

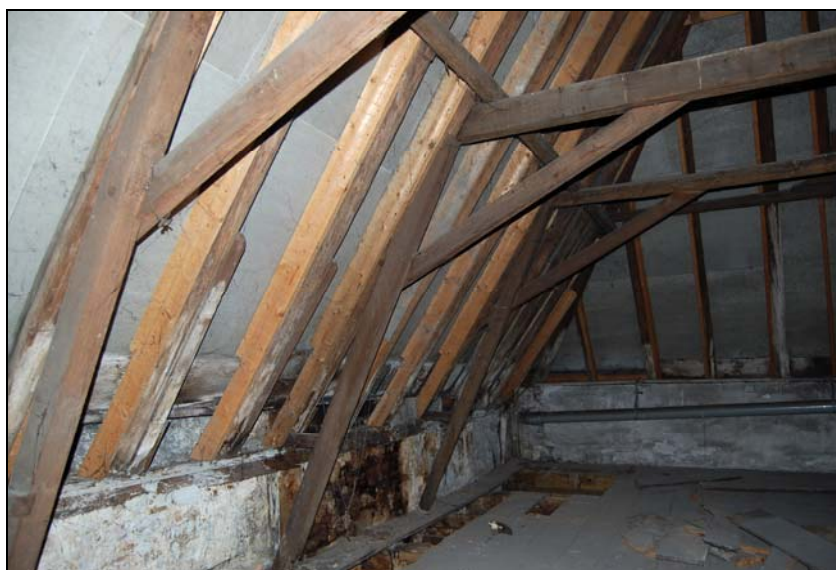
De kapconstructie bestaat uit drie vrij licht geconstrueerde spantjes met kreupele stijlen die rondhouten vlieringen en dito daksporen dragen. Deze sporen zijn ten behoeve van het later aangebrachte dakbeschot voorzien van ongeschaafde vuren latten. De spanten hebben geheel gespijkerde verbindingen. Spanten met kreupele stijlen komen vanaf de tweede helft van de 18^{de} eeuw voor.

De muurplaat aan de rechter zijde is aan de onderzijde voorzien van enkele kepen. Mogelijk betreft het een secundair toegepaste moerbalk, die eerst in de lengterichting doorgezaagd is.

Overzicht van de kapconstructie met spanten met kreupele stijlen van nummer 9.

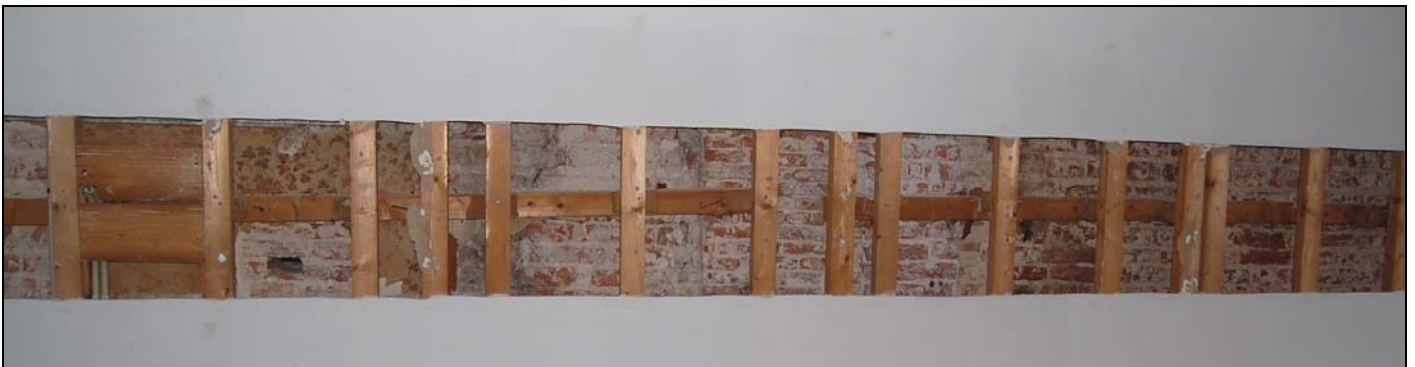
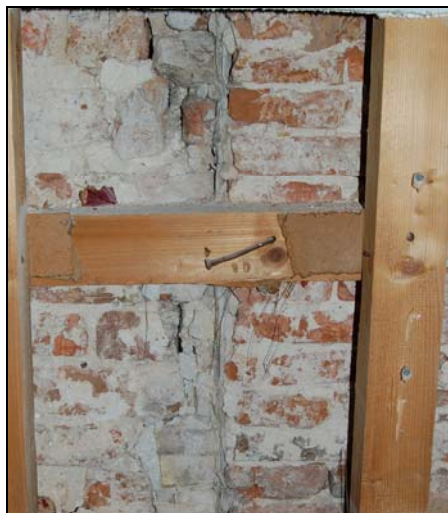
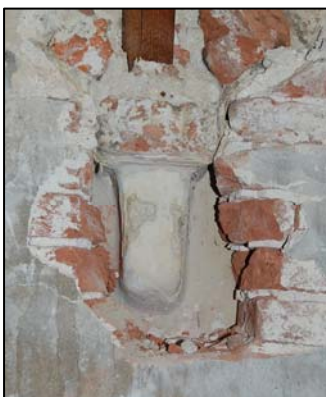
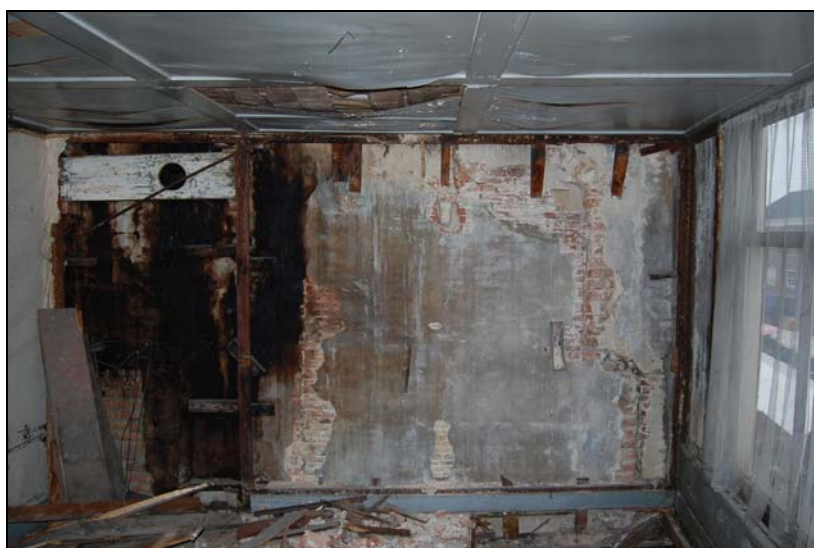
In deze muur zijn op de begane grond, de 1^e en 2^e verdieping delen ontleisterd. Op de 2^e verdieping kwam achter de afwerkingslagen een vrij grote dubbel uitgevoerde blindnis tevoorschijn. Op de eerste verdieping werd een kleine smalle dichtgemetselde nis of opening waarneembaar. Het baksteenformaat rondom deze openingen heeft een 10-lagenmaat van 70 cm.

Op de begane grond is vanaf de voorgevel tot aan de achtergevel een smalle strook metselwerk vrijgelegd. Ongeveer in het midden is een smalle ingehakte opening te zien waarvan de gepleisterde dagkanten aangeheeld zijn met kleinere stenen. De opening is later weer dichtgemetseld. De 10-lagenmaat van het metselwerk rechts van deze opening bedraagt ongeveer 73 cm, links van de opening is de 10-lagenmaat 80 cm.

Boven: strook metselwerk van de rechter bouwmuur van nummer 9 op de begane grond.

Rechts: bouwspoor van de linker zijde van een dichtgezette opening.

Onder: grote dubbele nis op de tweede verdieping van de rechter bouwmuur met een detail van de bakstenen console tussen de beide bogen.

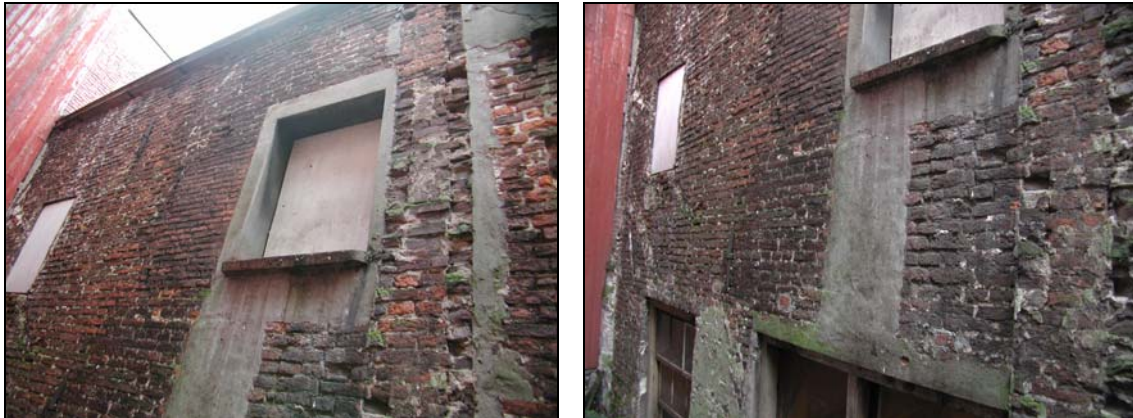
De achtergevel is een afgeknotte topgevel met in het midden een zwaar rookkanaal. De verschillende vensters zijn allemaal later in de gevel ingehakt. De 10-lagenmaat van het metselwerk komt overeen met die van de achtergevel van nummer 7. Aan de rechter zijde is een bouwspoor zichtbaar van een afgehakte dwarsmuur.

Overzicht van de achtergevel van nummer 9.
