Boekholtstraat 22

Doesburg

Onderzoek: Bouwhistorische verkenning met waardestelling

Bouwhistorische verkenning met waardestelling
ARCX-rapport 1007

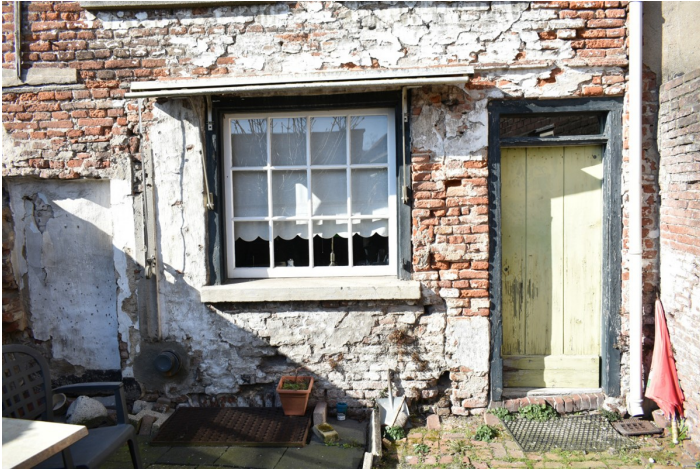
Afbeelding 1 van 4

De achtergevel ter hoogte van de begane grond.

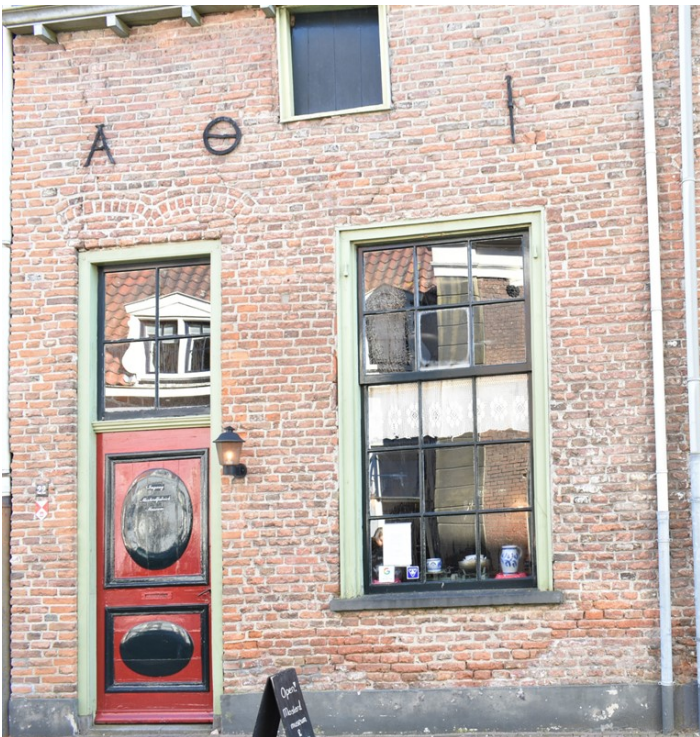
Afbeelding 2 van 4

Het pand is gebouwd op een rechthoekige plattegrond en telt één bouwlaag; naast een begane grond bevat het pand een kelder, een insteekverdieping aan de achterzijde en een zolder. De bakstenen voorgevel is twee vensterassen breed en bevat links een voordeur en rechts daarvan een schuifvenster. Onder de dakgoot is centraal een zolderluik geplaatst. De gevel is voorzien van muurankers die een jaartal vormen; AO 1615. De gevel wordt afgesloten met een goot op klossen.

Overzicht van de voorgevel.

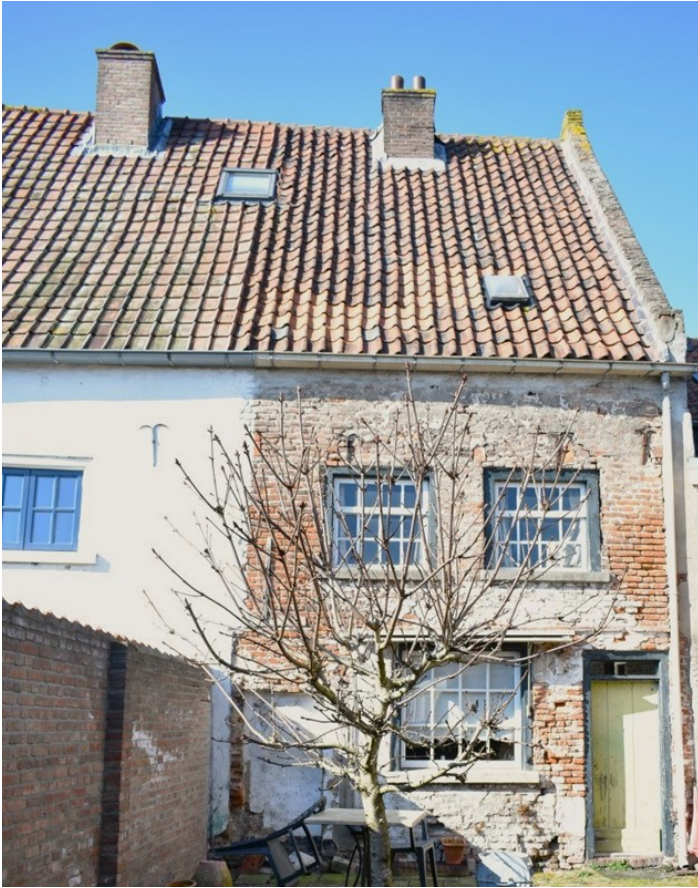
Afbeelding 4 van 4

De achtergevel is net zoals de voorgevel twee vensterassen breed, maar bevat een extra vensterlaag waar zich de insteekverdieping bevindt. Onderaan de gevel is er een kelderlicht aangebracht, afgesloten met een rollaag. Een opgeklampte delendeur bevindt zich links in de achtergevel, met hiernaast een venster met een roedeverdeling. Rechts van het venster is een verdiepte nis aanwezig. Op de verdieping bevinden zich twee vierkante schuifvensters. Boven die vierkante vensters is een rij met Y-vormige gevelankers aanwezig. De balkkoppen zijn afgedekt met keramische tegels.

Foto van de achtergevel.

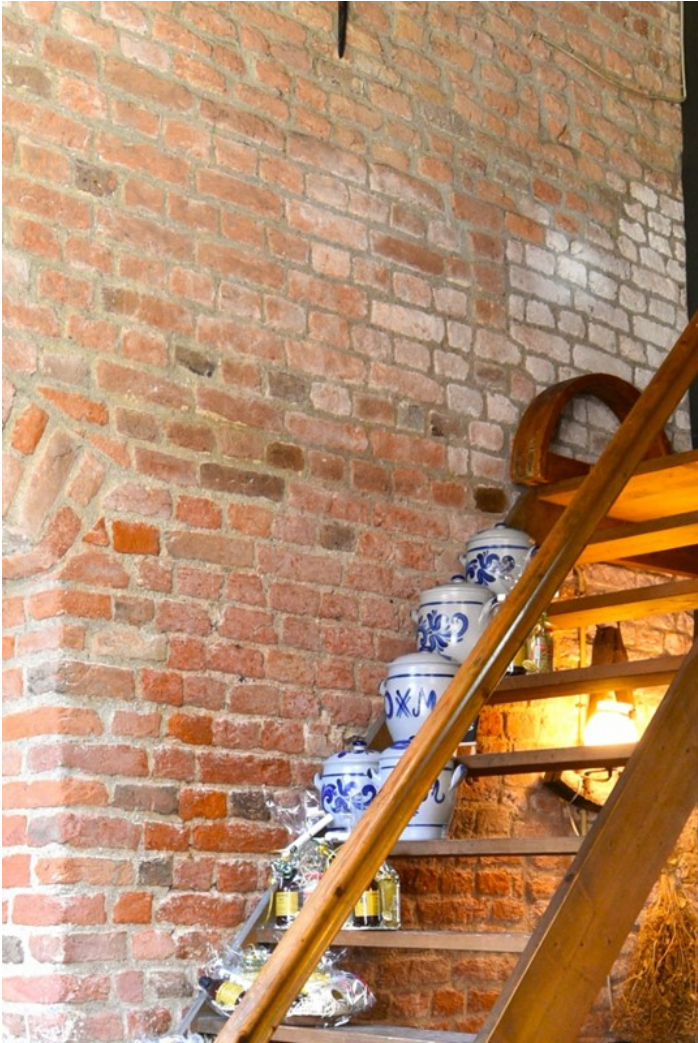
Afbeelding 1 van 2

In Doesburg verliep de verstening langzamer dan in andere steden. Toch bestaat de linker bouwmuur van Boekholtstraat 22 uit een restant van een veertiende-eeuwse zijmuur van een nu verdwenen huis. Van de ontleisterde muur is het onderste deel met zogenaamde kloostermoppen opgetrokken. Deze muur maakte waarschijnlijk deel uit van een gemeenschappelijke scheidingsmuur van een veertiende-eeuwse voorganger van het huis.

Foto van het veertiende-eeuwse muurdeel dat nog zichtbaar is.

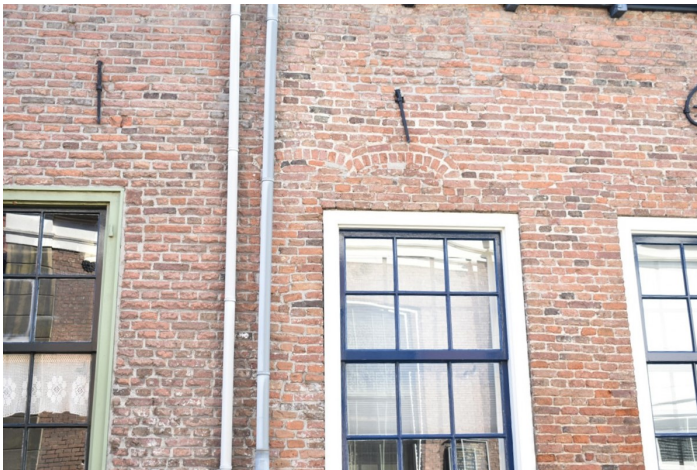
Afbeelding 2 van 4

De voorgevel van het pand bestond van oudsher uit vijf vensterassen, waarvan twee nu onderdeel zijn van Boekholtstraat 22. Bouwsporen in de gevel van nummer 20 tonen de contouren van een voormalig bakstenen kruiskozijn, gemetselde ontlastingsbogen en dichtgezette vensters. Het is onduidelijk of het huis in 1615 al uit twee of drie woningen bestond, helaas is dat ook niet af te lezen aan de bouwsporen. Omdat het metselwerk van de voorgevel zonder naden over de hele gevelbreedte van nummer 20 en 22 doorloopt, is er geen twijfel dat beide delen tegelijk gebouwd werden.

Detailfoto van de bouwsporen in de gevel van Boekholtstraat 20, met links nummer 22.

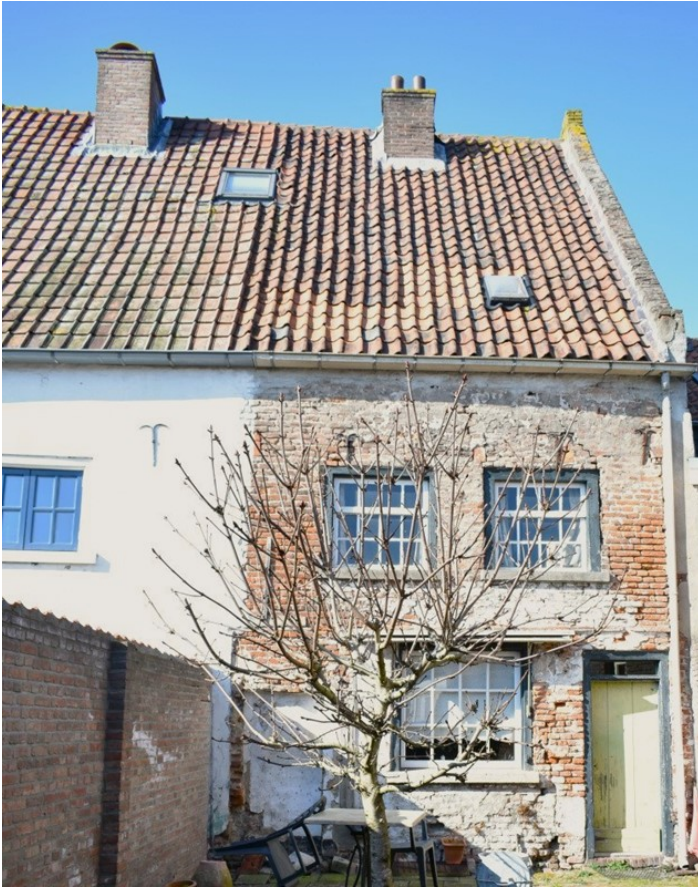
Afbeelding 3 van 4

De achtergevel werd ingedeeld met twee vensterassen en kreeg twee lagen vensters. De extra vensterlaag, die aan de voorzijde ontbreekt, werd aangebracht vanwege de insteekverdieping in het achterhuis. Onderaan de gevel is een kelderlicht te zien dat afgesloten is met een rollaag. De achterdeur bevindt zich links in de gevel, met rechts daarvan een venster en naast het venster een dichtgemetselde nis, die nog deels gepleisterd is. De gevel heeft tenslotte nog Y-vormige muurankers, balkkoppen die afgedekt zijn met roodgebakken tegels en het gehele dakvlak is gedekt met rode, oud-Hollandse pannen.

Achtergevel van Boekholtstraat 22.

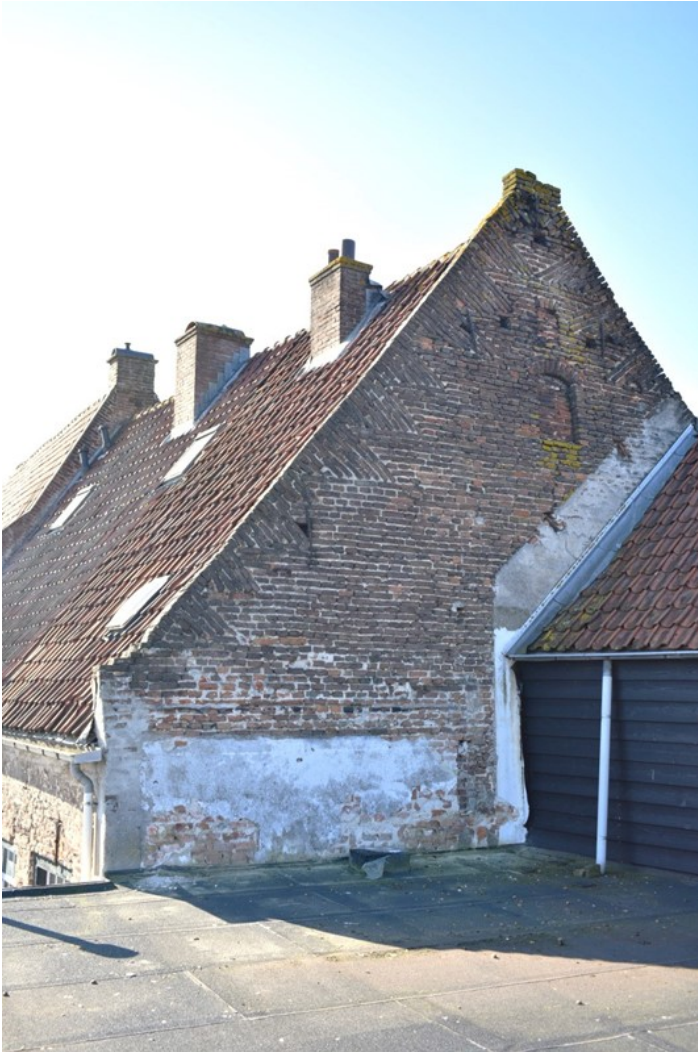
Afbeelding 4 van 4

De top van de linker tuitgevel steekt boven het platte dak van de linker belending uit en werd opgetrokken uit handvorm bakstenen in kruisverband, met langs de dakrand vlechtingen. In de gevel zijn twee vensters aangebracht, die op een gegeven moment dichtgemetseld zijn. Ook de toepassing van klezoren in de hoekoplossing van het metselwerk passen goed bij een bouwcampagne omstreeks 1615.

Foto van de linker geveltop van Boekholtstraat 22 vanaf de linker belending.

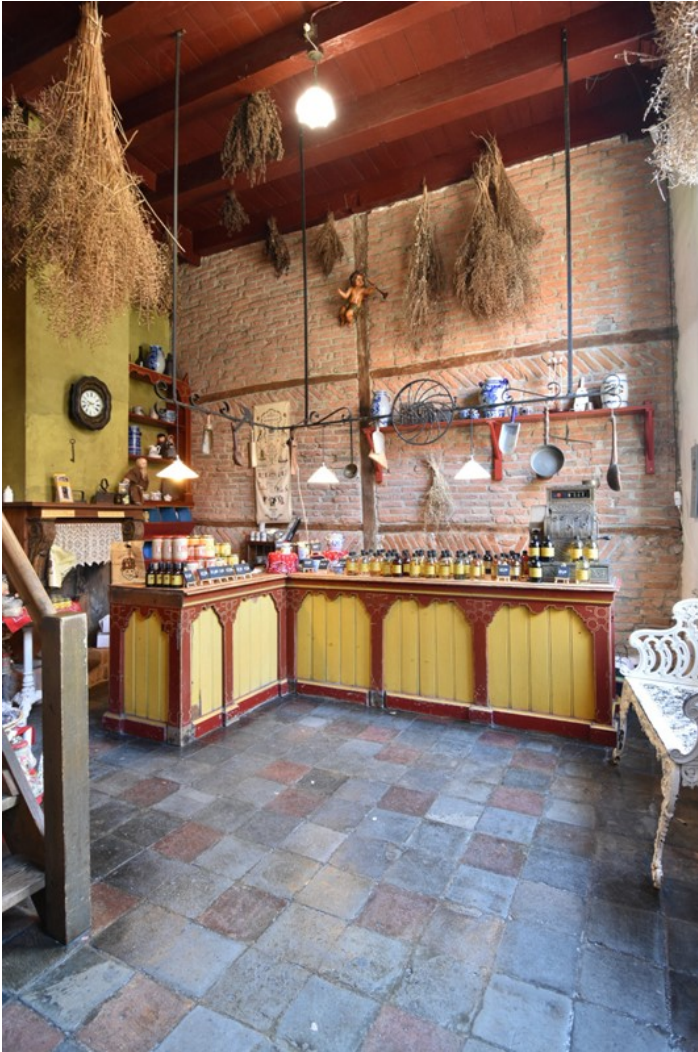
Afbeelding 1 van 8

De scheidingsmuur tussen nummer 20 en 22 bestaat uit een vakwerkwand opgebouwd uit eiken stijlen en regels met een bakstenen vulling. De hoge voorkamer wordt gescheiden van de achterkamer door een lichte tussenwand waarin een gekoppelde stookplaats is opgenomen.

Foto van de rechter scheidingswand, uitgevoerd in vakwerk.

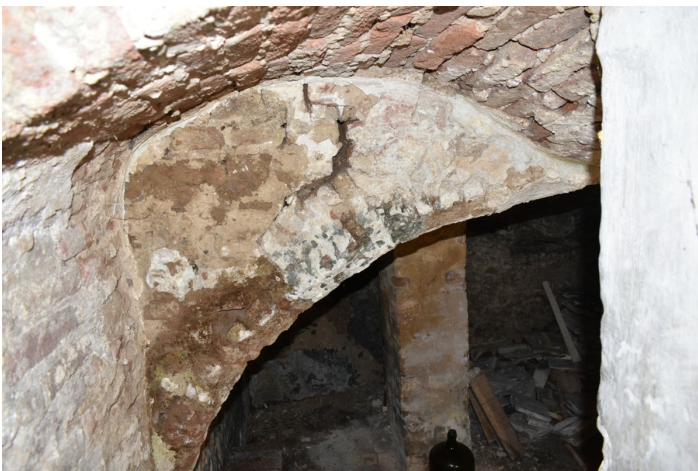
Afbeelding 2 van 8

De kelder is links achterin het voorhuis bereikbaar middels een gemetselde trap. De kelder wordt overwelfd door een tongewelf en in de achtergevel is een kelderlicht aangebracht.

Foto van het gewelf nabij de ingang van de kelder.

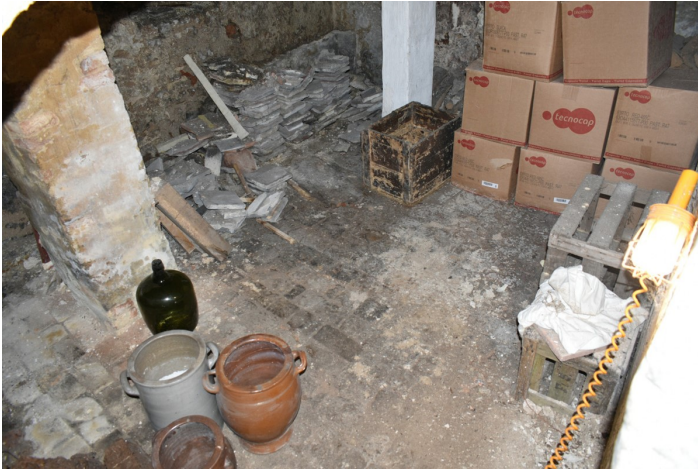
Afbeelding 3 van 8

Foto van de keldervloer die afgewerkt is met op z'n plat verwerkte bakstenen en ceramische tegels.

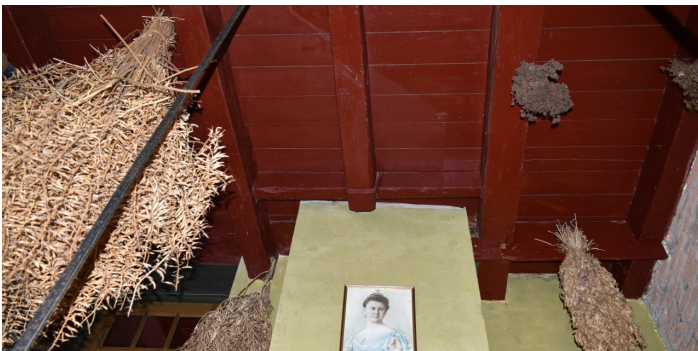
Afbeelding 4 van 8

De enkelvoudige zolderbalklaag, uitgevoerd in eiken, is in zowel het voorhuis als op de insteekverdieping in het zicht gelaten en is haaks op de straat geplaatst. De gesneden balkconsoles zijn met ojiefprofilering gedecoreerd. Aan de schoorsteenravelingen is te zien dat de rookkanalen later een keer veranderd werden.

Foto van de enkelvoudige balklaag in het voorhuis met de schoorsteenraveling.

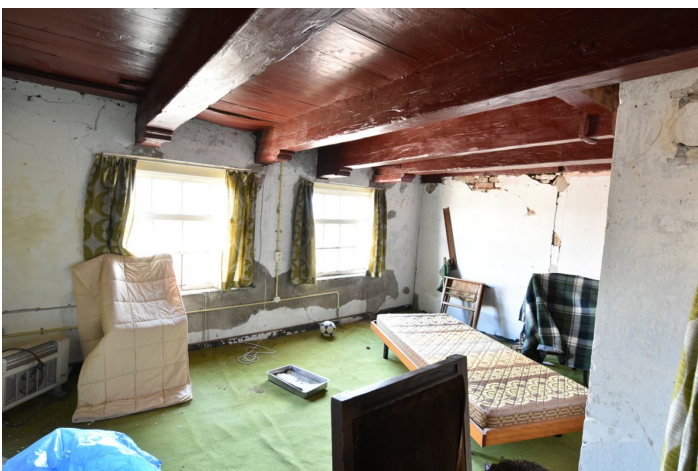
Afbeelding 5 van 8

Foto van de insteekverdieping waar de enkelvoudige zolderbalklaag zichtbaar is.

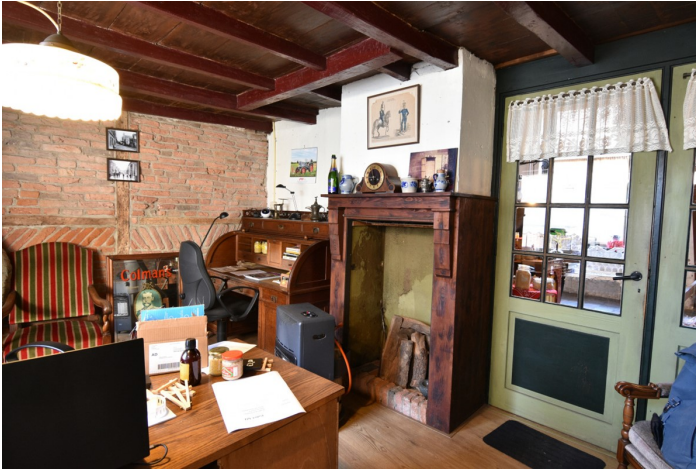
Afbeelding 6 van 8

Foto van de binnenhaard met de balklaag van de insteekvloer. Aan de vorm van de schoorsteenraveling is te zien dat het rookkanaal later verplaatst werd.

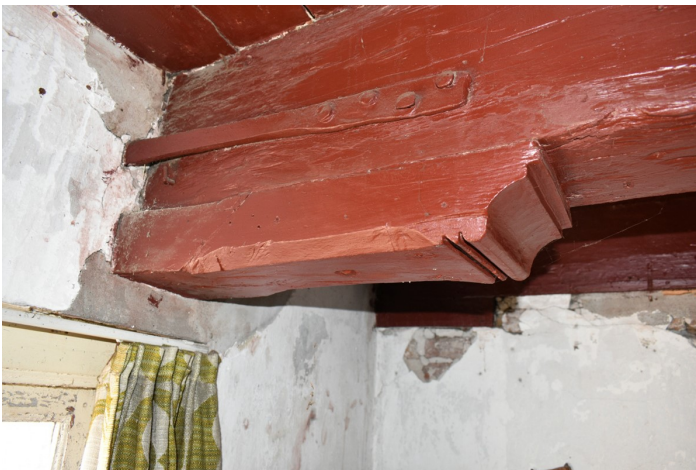
Afbeelding 7 van 8

Foto van een balkconsole behorend bij de zolderbalklaag met ojiefprofielering en een biljoen met een kapel langs de onderzijde.

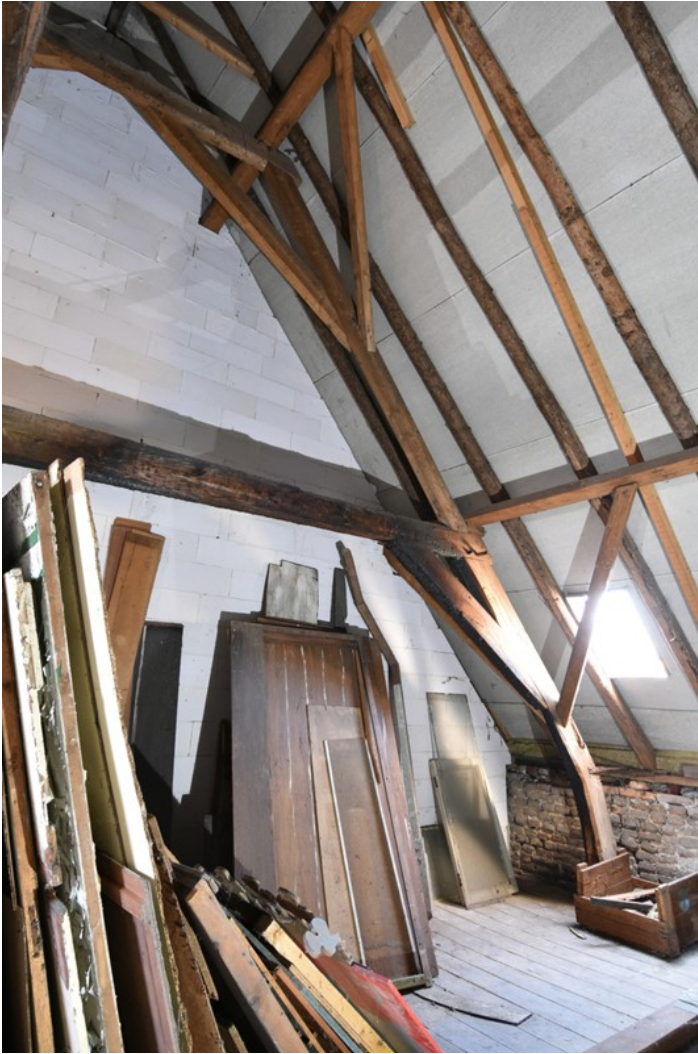
Afbeelding 8 van 8

De kapconstructie is opgebouwd uit een gestapeld dekbalkgebint, met eiken kromstijlen en een dekbalk van naaldhout. De flieringbalken vangen de sporenkap op. De combinatie van eikenhout en naaldhout is typerend voor het begin van de zeventiende eeuw. In deze periode vond de overgang plaats van het traditioneel toegepaste eikenhout naar uit Scandinavie en Baltische streken afkomstig naaldhout. Gebinten met een combinatie van eiken- en naaldhout, worden in deze overgangperiode vaker aangetroffen. Het gebint is met het telmerk V genummerd en het onderste gebint aan de straatzijde heeft op een gegeven moment brandschade opgelopen. Het bovenste gebint is in het verleden vervangen door een nieuwe, gemaakt van machinaal gezaagd naaldhout. De daksporen zijn rondhouten sparren die in de nok halfhouts zijn verbonden en ook voorzien zijn van haanhouten. Waarschijnlijk zijn als gevolg van de brandschade een aantal sporen vervangen. Een vierkant gemetseld rookkanaal bevindt zich in het midden van de ruimte en voert de rook via de nok naar buiten.

Overzicht van de kapconstructie aan de straatkant.

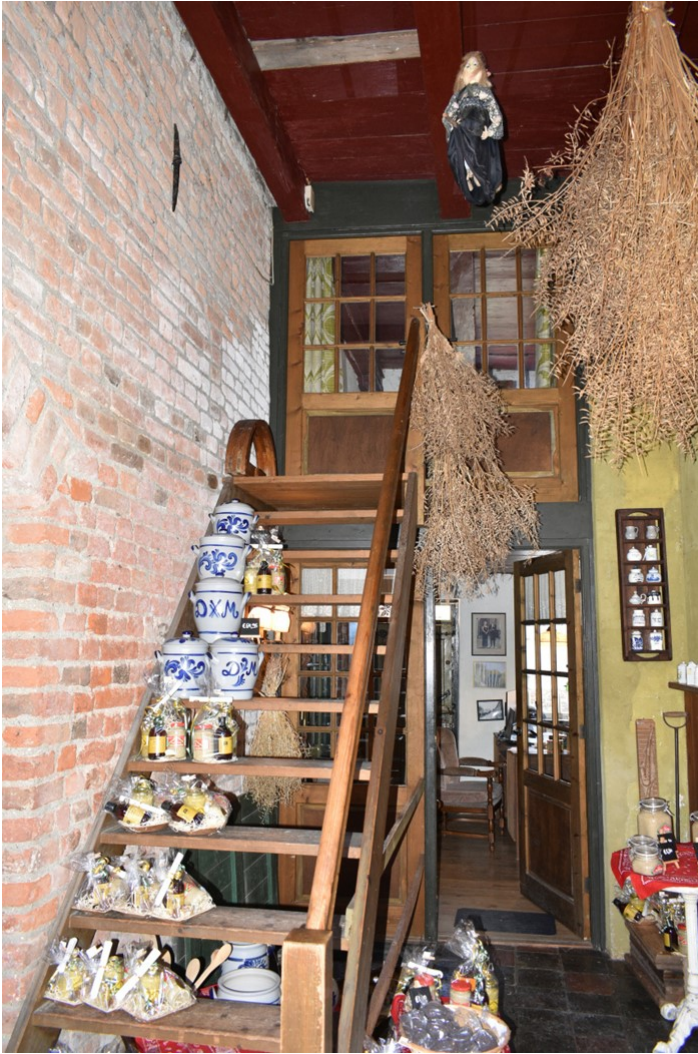
Foto van de steektrap, genomen vanuit het hoge voorhuis, die toegang tot de insteekverdieping geeft. Daaronder de trap naar de kelder en de deur naar de binnenhaard.

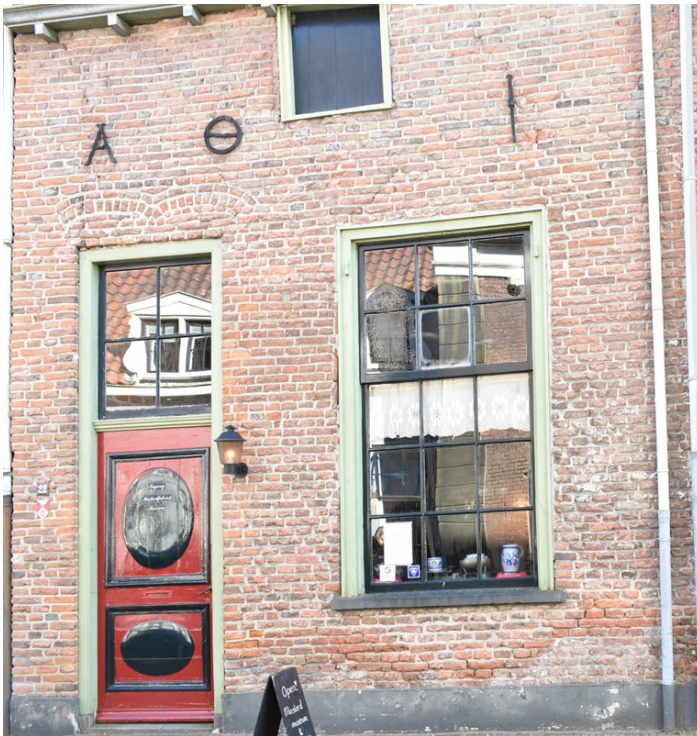
Afbeelding 1 van 5

Van zowel de voor- als de achtergevel werden de vensters op enig moment vervangen door schuifvensters. De roedeverdeling van het venster in de voorgevel wijst er waarschijnlijk op dat deze verandering in de negentiende eeuw heeft plaatsgevonden. Zowel het formaat van het gehele venster als van de ruiten verschilt in de voor- en achtergevel. Daardoor is het zeker niet uitgesloten dat deze uit verschillende perioden dateren.

Foto van de voorgevel van Boekholtstraat 22 met het negentiende-eeuwse schuifvenster. Rondom het kozijn is een lat aangebracht die er op wijst dat de gevel op enig moment gepleisterd geweest moet zijn.

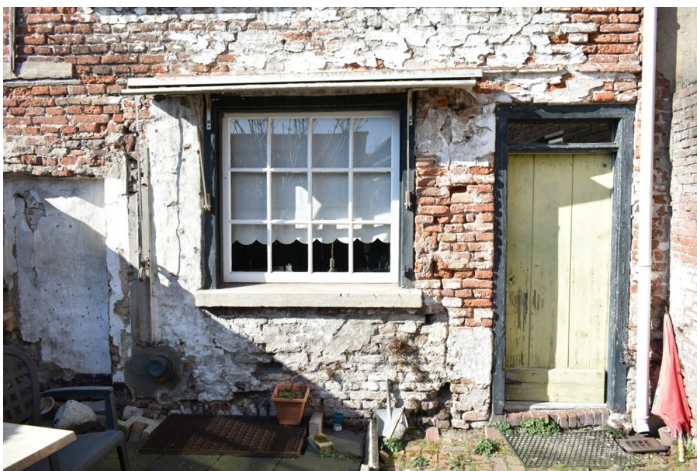
Afbeelding 2 van 5

Foto van de achtergevel ter hoogte van de begane grond. Het kozijn van het venster werd later in het bestaande metselwerk gehakt en rondom aangewerkt.

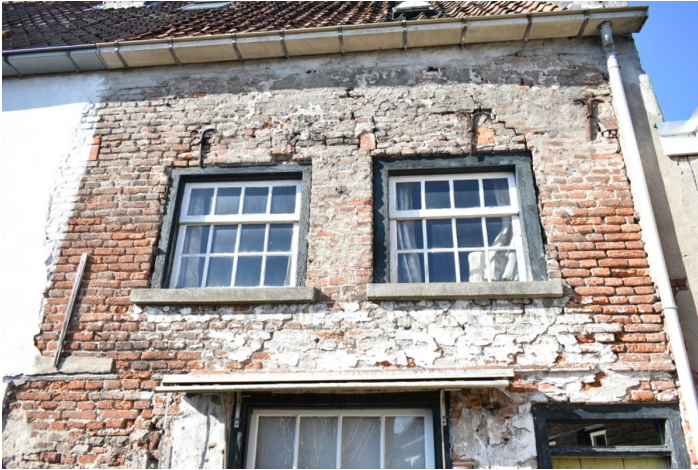
Afbeelding 3 van 5

Ook de vensters op de insteekverdieping in de achtergevel werden in het bestaande gevelmetselwerk ingehakt.

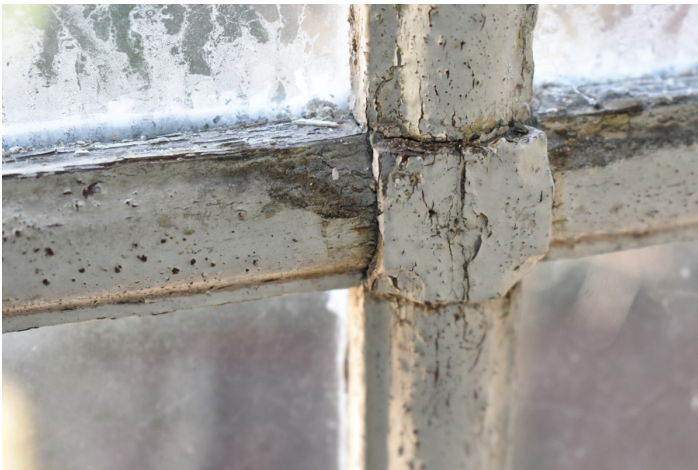
Afbeelding 4 van 5

Detail van de kruising van de roeden van de schuifvensters op de insteekverdieping.

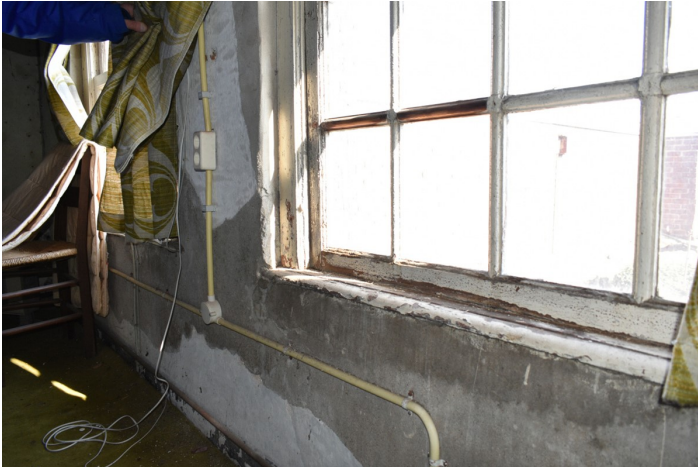
Afbeelding 5 van 5

Onderzijde van één van de schuifvensters op de insteekverdieping.

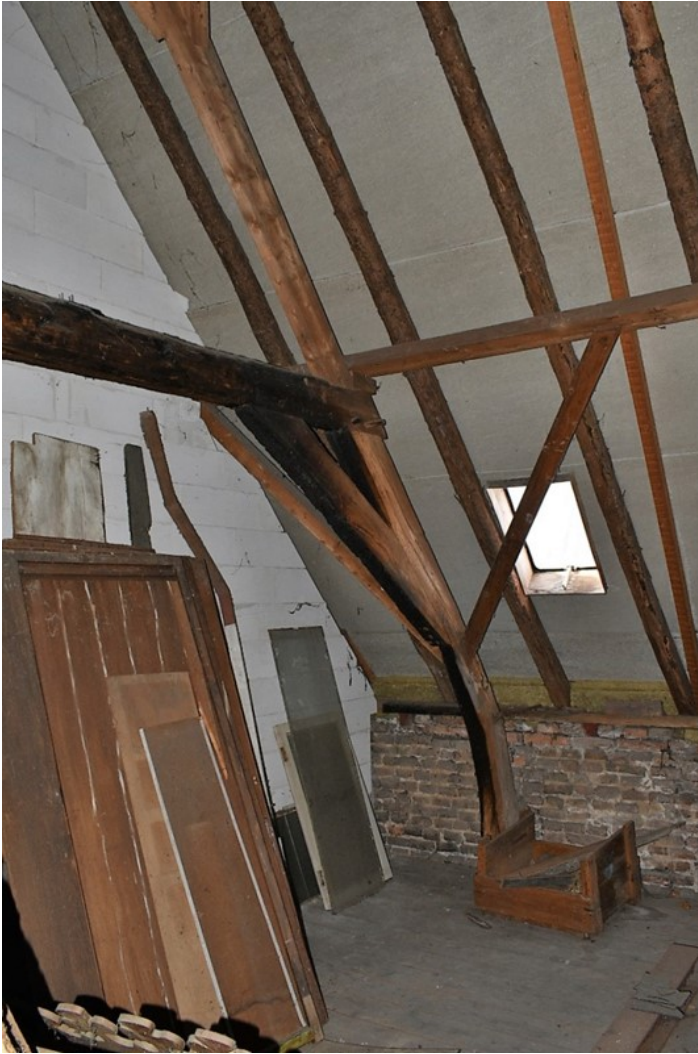
Afbeelding 1 van 4

Van de kapconstructie werd op een gegeven moment het bovenste deel vervangen, door gebint van machinaal gezaagd hout. De kromstijl van het onderste gebint die zich aan de straatkant bevindt heeft brandschade. Er heeft dus een (schoorsteen)brand plaatsgevonden, waarbij het bovenste gebint verloren gegaan is. Een verdere aanwijzing voor een (schoorsteen)brand is dat het bovenste deel van het rookkanaal op een gegeven moment gerepareerd werd met een ander formaat baksteen dan het onderste deel.

Gebint aan de straatkant met brandschade.

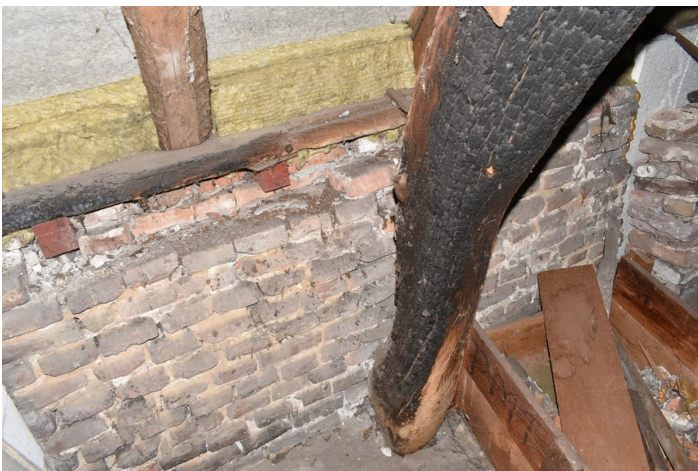
Afbeelding 2 van 4

Detailfoto van de brandschade aan het gebint.

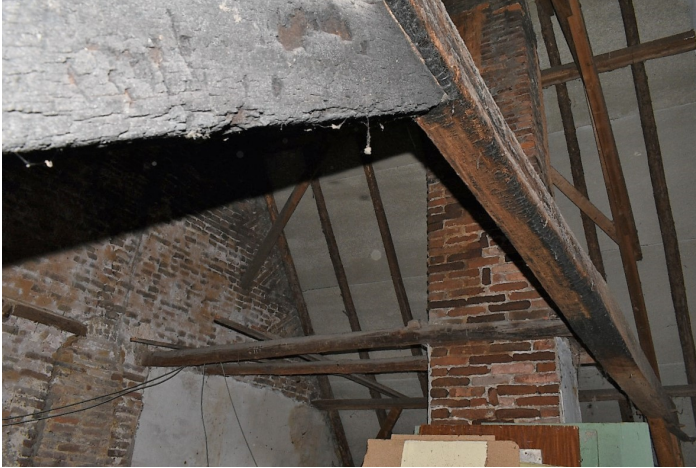
Afbeelding 3 van 4

Foto van de brandschade aan korbeel en dekbalk.

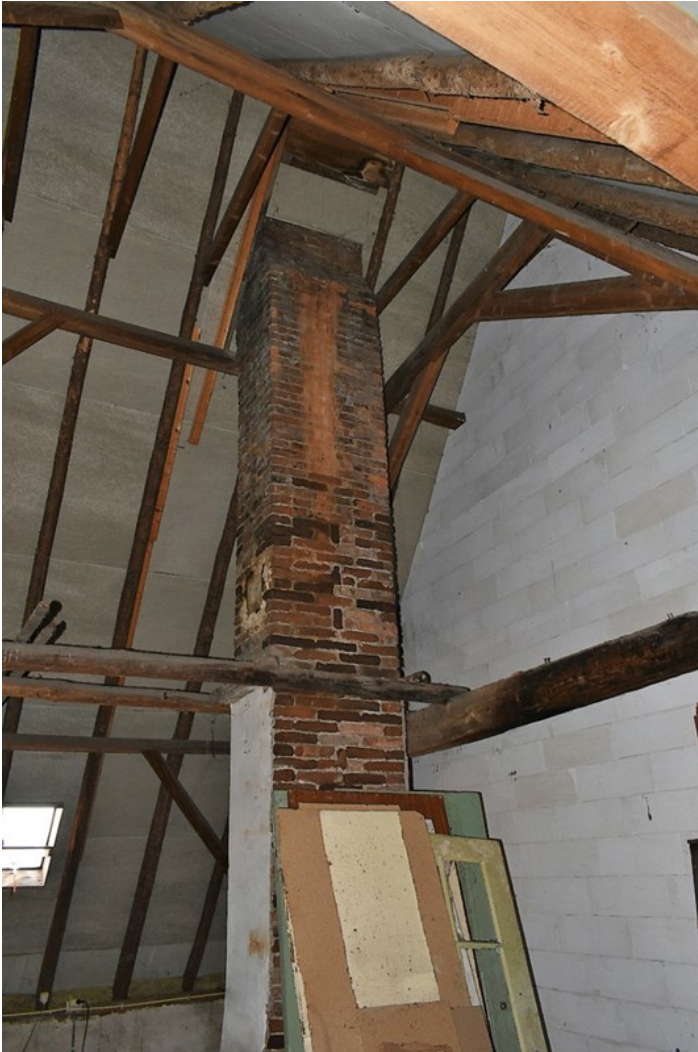
Afbeelding 4 van 4

Foto van de schoorsteen, waarvan de top vervangen is.

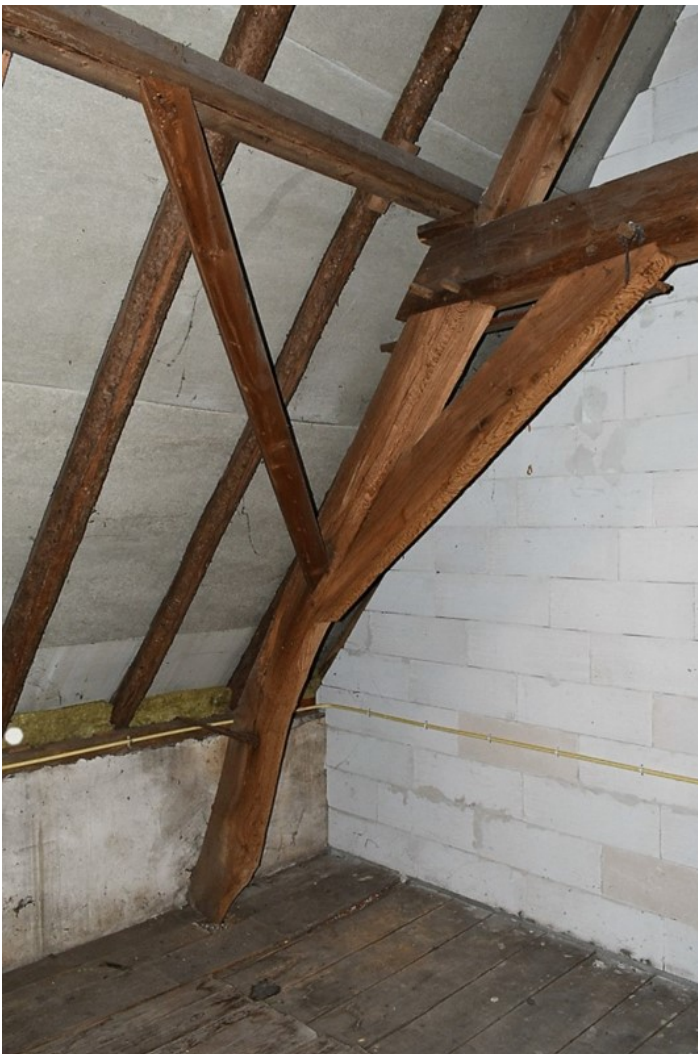
Afbeelding 2 van 3

De linker bouwmuur werd op de begane grond doorbroken, zodat er een verbinding ontstond tussen de twee panden. De toegang tot de zolder werd destijds ook aangepast. Via de trap in Boekholtstraat 24 en via de zolder van datzelfde pand, kon voortaan middels een doorbraak in de linker bouwmuur de zolder van nummer 22 bereikt worden. Waarschijnlijk werd de scheidingsmuur op zolder tussen 22 en 20 in dezelfde tijd vervangen door kalkzandsteenblokken. Op de daksporen werden asbestcementplaten als dakbeschot aangebracht.

Spant aan de kant van de achtertuin, met asbestcementplaten dakbeschot en de scheidingswand in kalkzandsteenblokken met nummer 20.

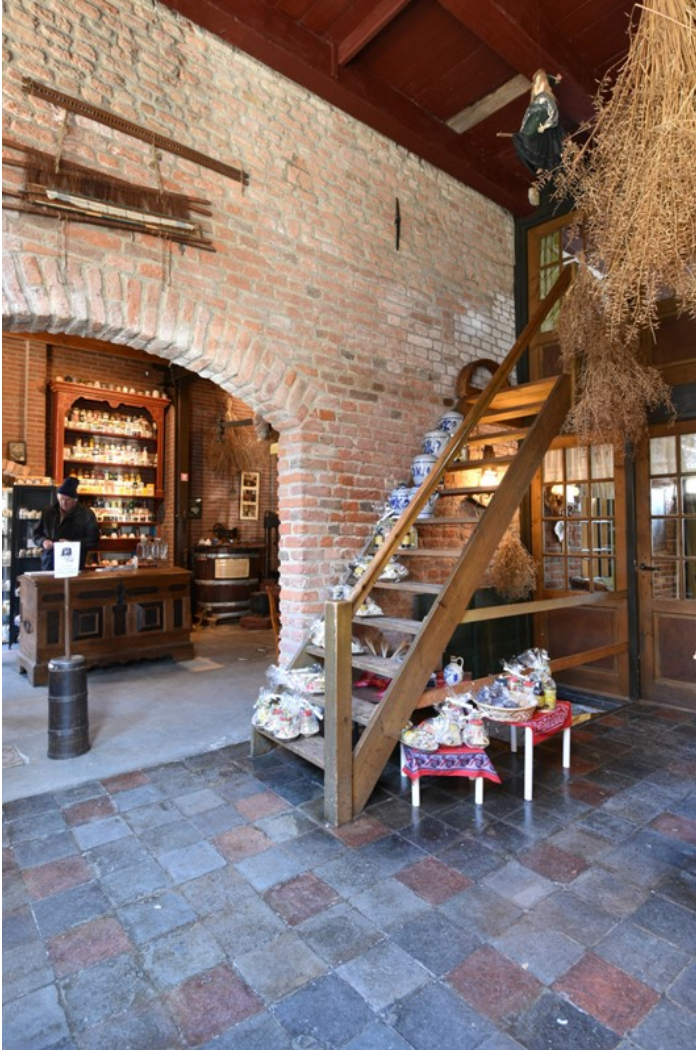
Afbeelding 3 van 3

De trap en de doorbraak uit 1974.

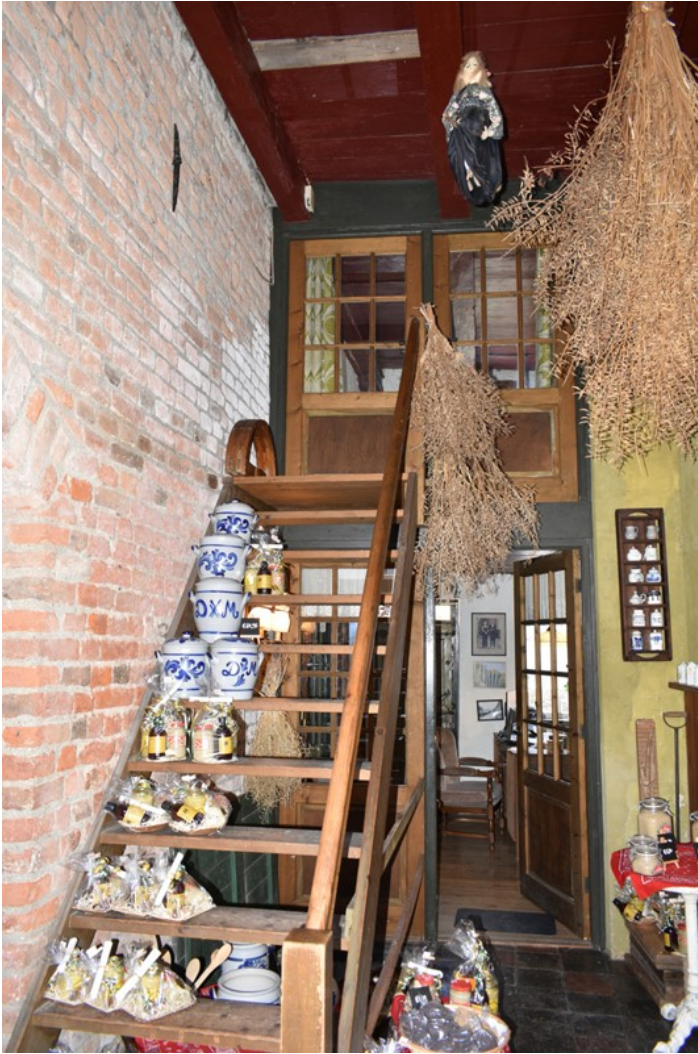
Afbeelding 1 van 2

In 1974 veranderde met name de indeling van het voorhuis. De tussenvloer in het voorhuis werd verwijderd en de gang die vanaf de voordeur naar het achterhuis liep, kwam te vervallen. Ter vervanging kwam er een nieuwe steektrap naar de insteekverdieping en plaatste men op de begane grond en verdiepingen nieuwe tussenpuien.

De trap en de puien, onder en boven, die tijdens de verbouwing van 1974 zijn toegevoegd.
