Burgemeester van Roijensingel 6

Zwolle

objectgegevens

Adres: Burgemeester van Roijensingel 6
Postcode: 8011CS Zwolle
X Y coördinaten: 202.720 502.580
Status: Rijksmonument (nr. 509847)
Onderzoek: Bouwhistorische verkenning met waardestelling
Functie: Woonhuis (nu kantoorpand)
Bouwjaar: 1882-1883
Architect: I. Gosschalk

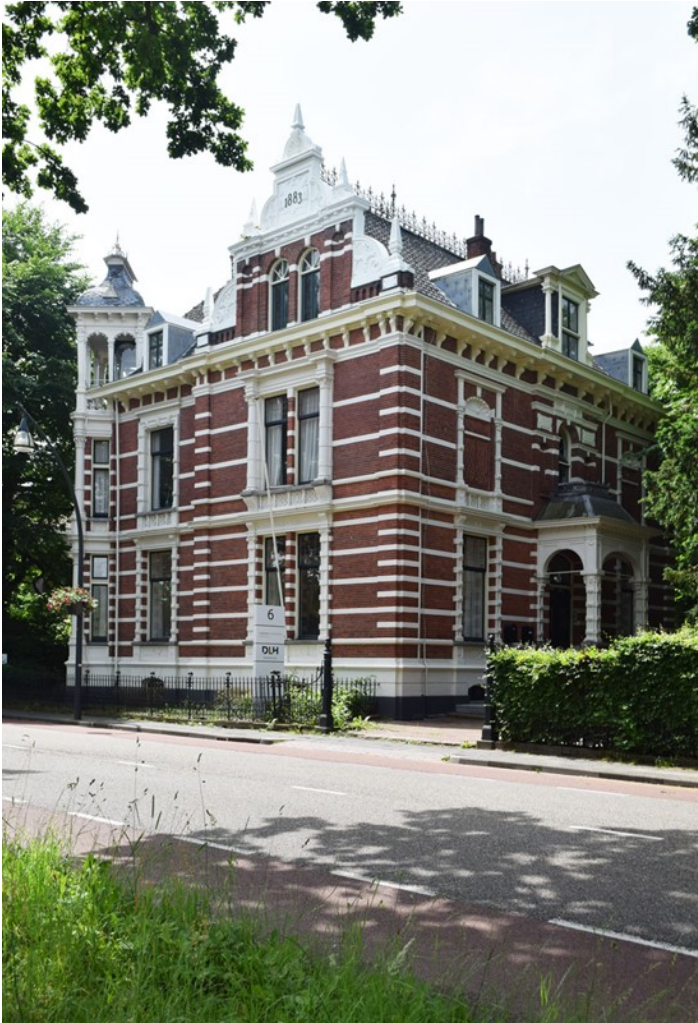
Afbeelding 1 van 3

Het onderzochte pand Burgemeester van Roijensingel 6.

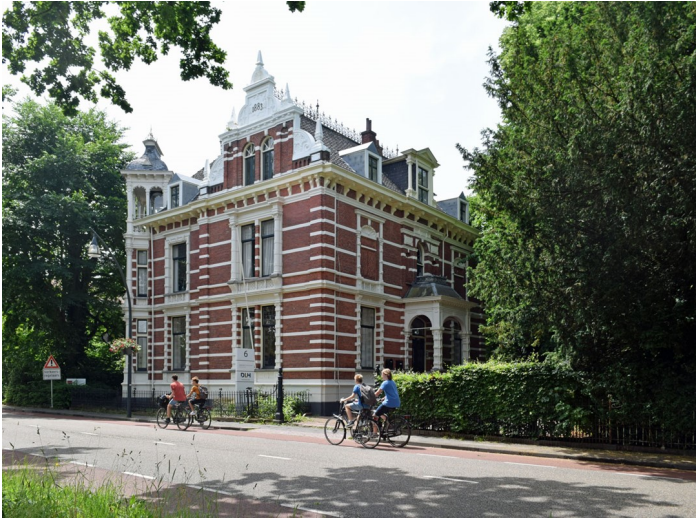
Afbeelding 1 van 14

Voorgevel en rechter zijgevel vanaf de Burgemeester van Roijensingel.

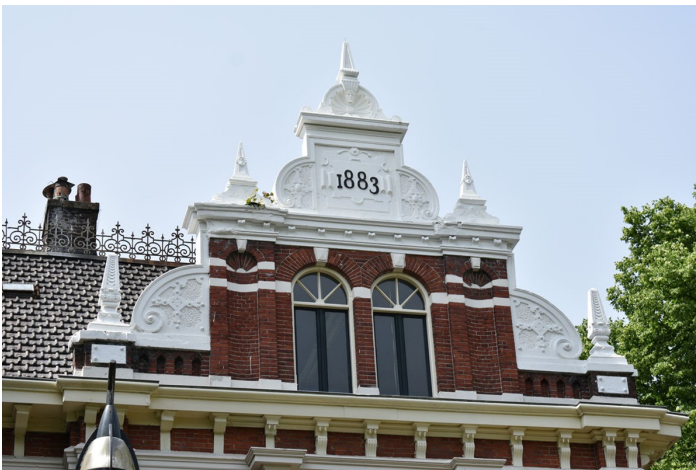
Afbeelding 2 van 14

Detail van de geveltop rechts in de voorgevel. Het jaartal 1883 in de top verwijst naar het jaar van voltooiing van de bouw van de villa.

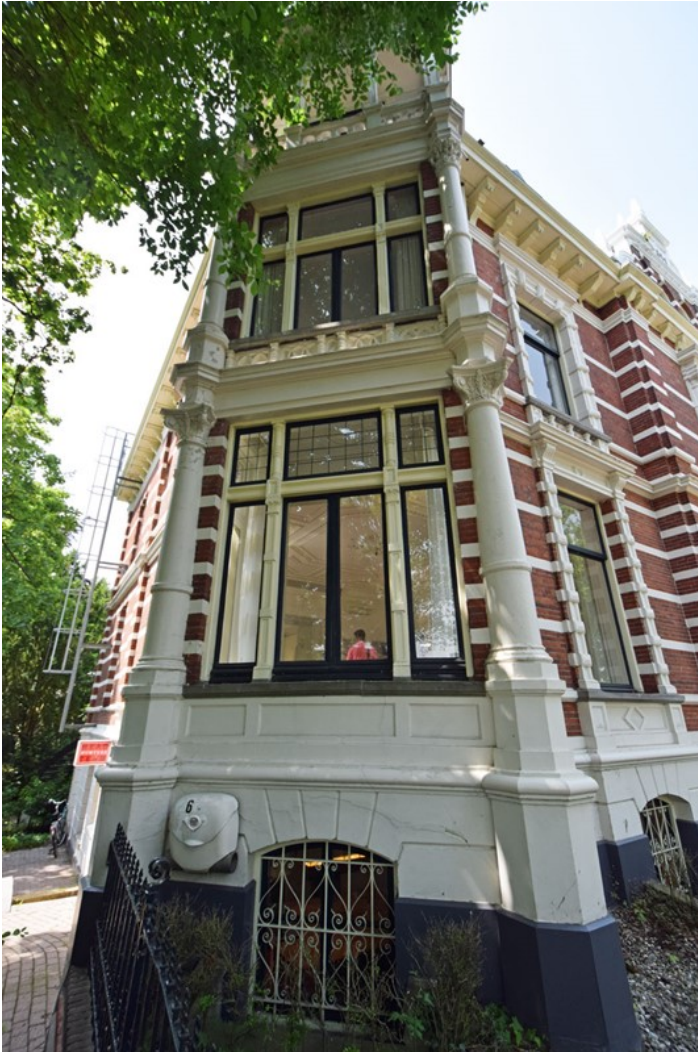
Afbeelding 3 van 14

Op de hoek van de voorgevel en linker zijgevel is over de volledige hoogte van het pand een erker uitgebouwd. Deze is rijk gedecoreerd en vormgegeven als hoektoren, met een opengewerkte bekroning c.q. loggia onder een schilddak.

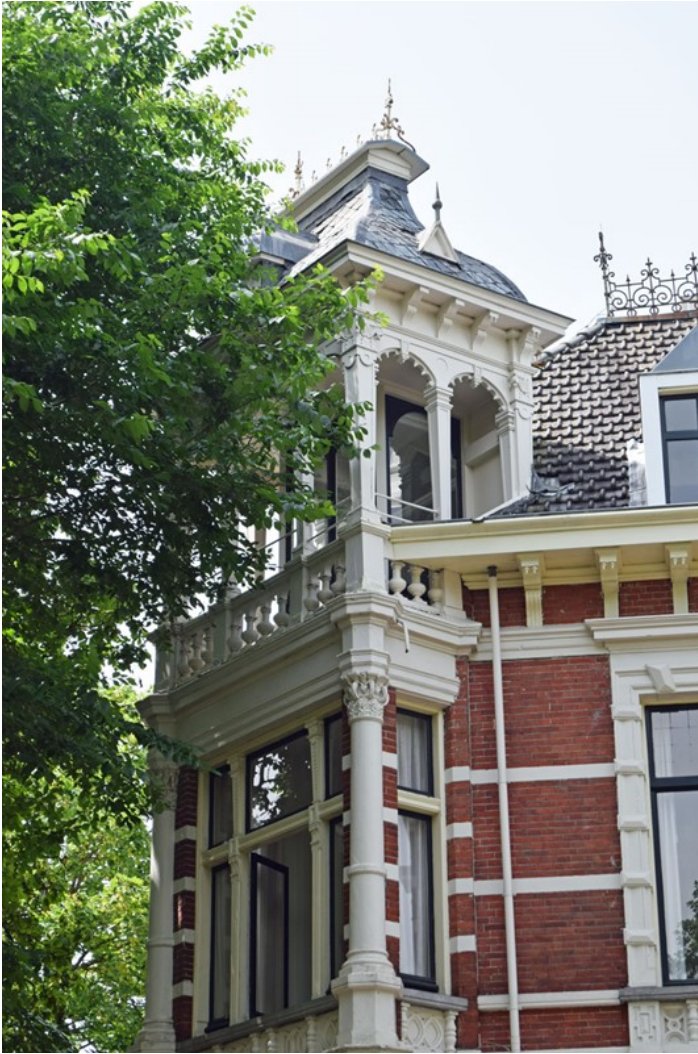
Afbeelding 4 van 14

Detail van het bovenste deel van de hoektoren.

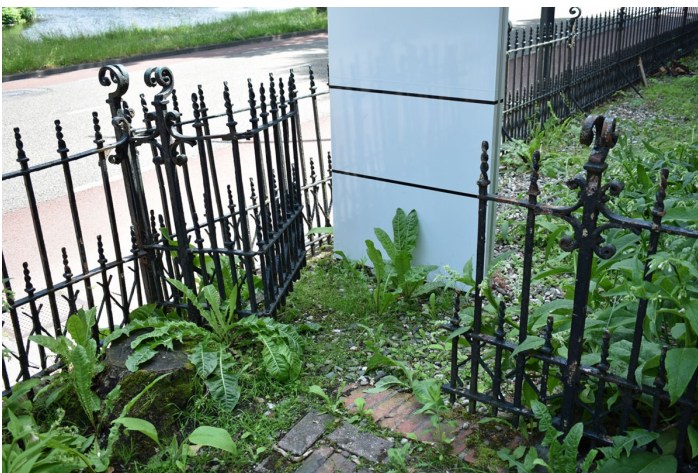
Afbeelding 5 van 14

Het terrein is aan de voorzijde afgezet met een smeedijzeren hekwerk, waarin openslaande hekjes toegang geven tot de ruimte direct aangrenzend aan de voorgevel en het pad langs de linker zijgevel ontsluiten.

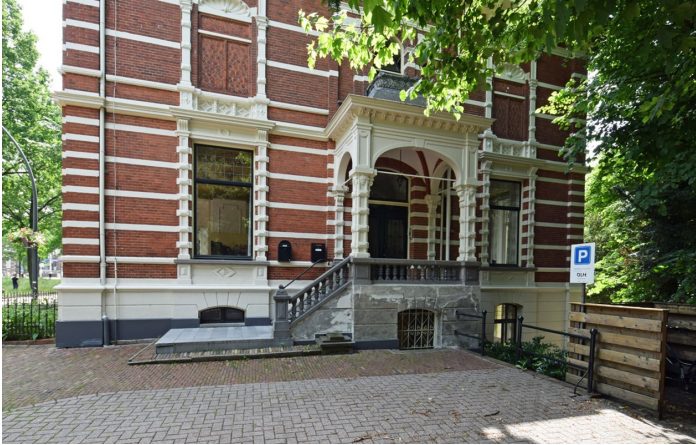
Afbeelding 6 van 14

Rechter zijgevel, met centraal het rijk gedecoreerde entreeportaal, bereikbaar via een hardstenen bordes.

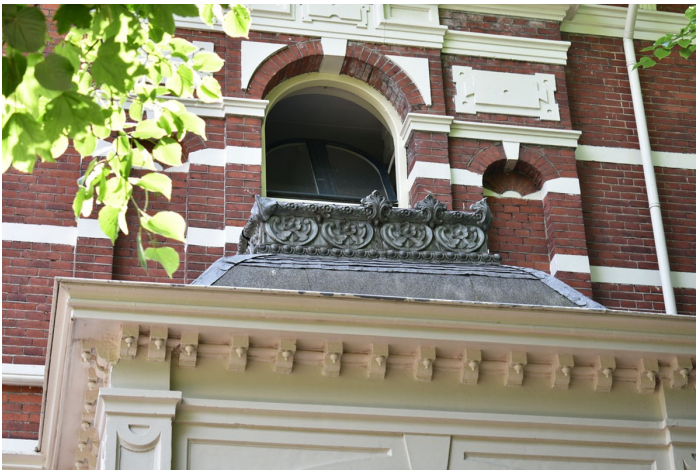
Afbeelding 7 van 14

Detail van het dak boven het entreeportaal, voorzien van een in zink uitgevoerde, rijk gedetailleerde balustrade.

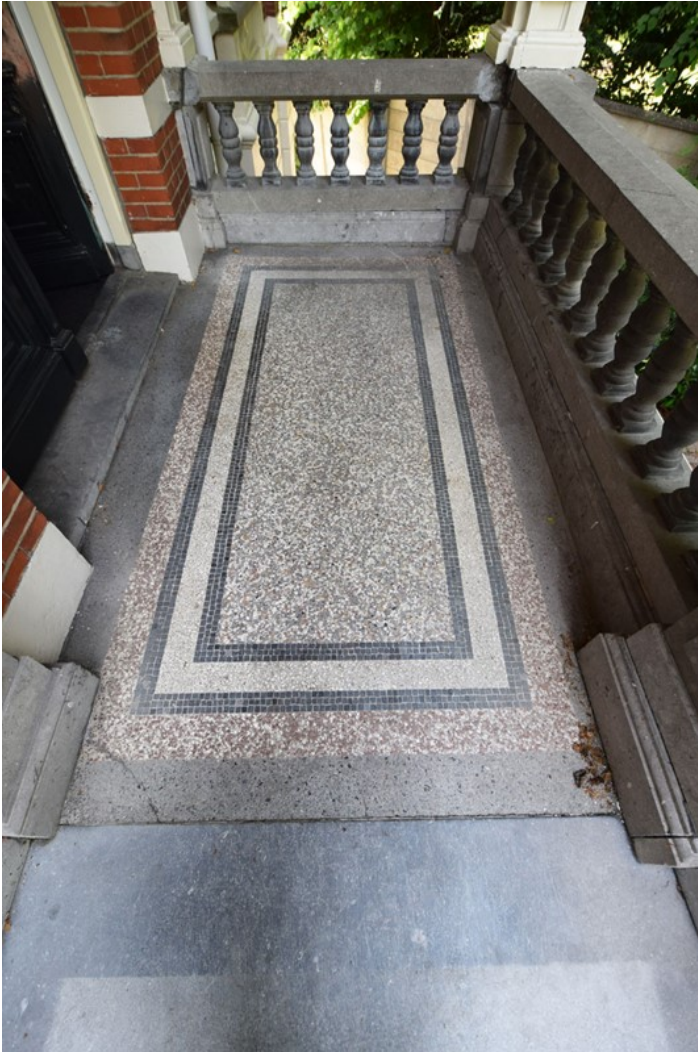
Afbeelding 8 van 14

Het hardstenen bordes is voorzien van een terrazzovloer.

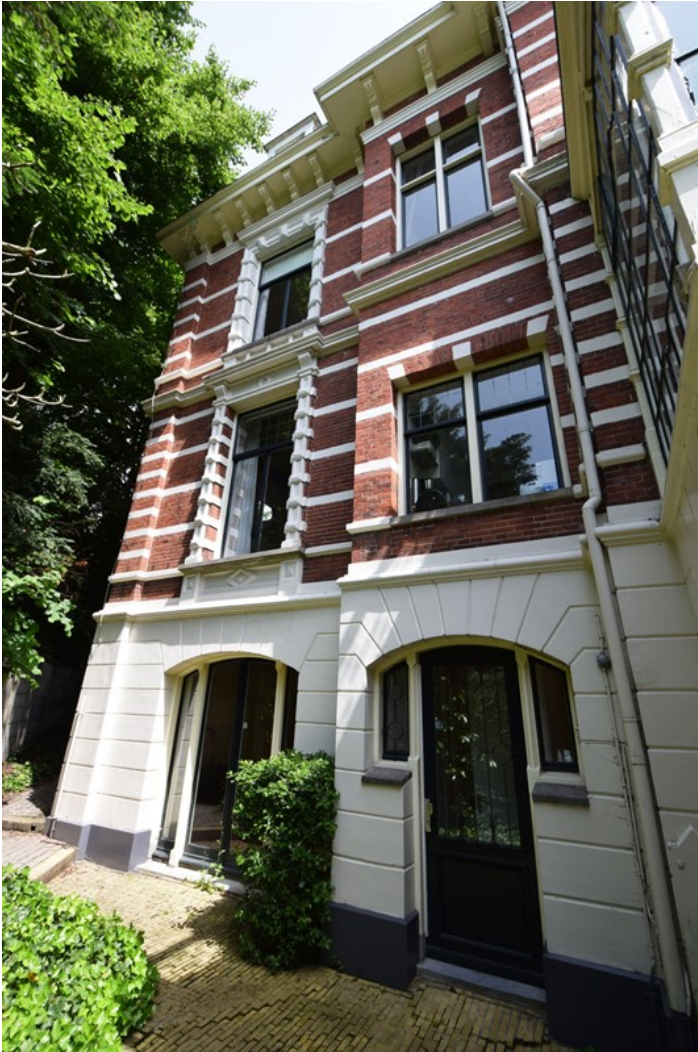
Afbeelding 9 van 14

Overzicht van het linker deel van de achtergevel. De achtergevel is opgebouwd uit drie delen die trapsgewijs ten opzichte van elkaar risaleren.

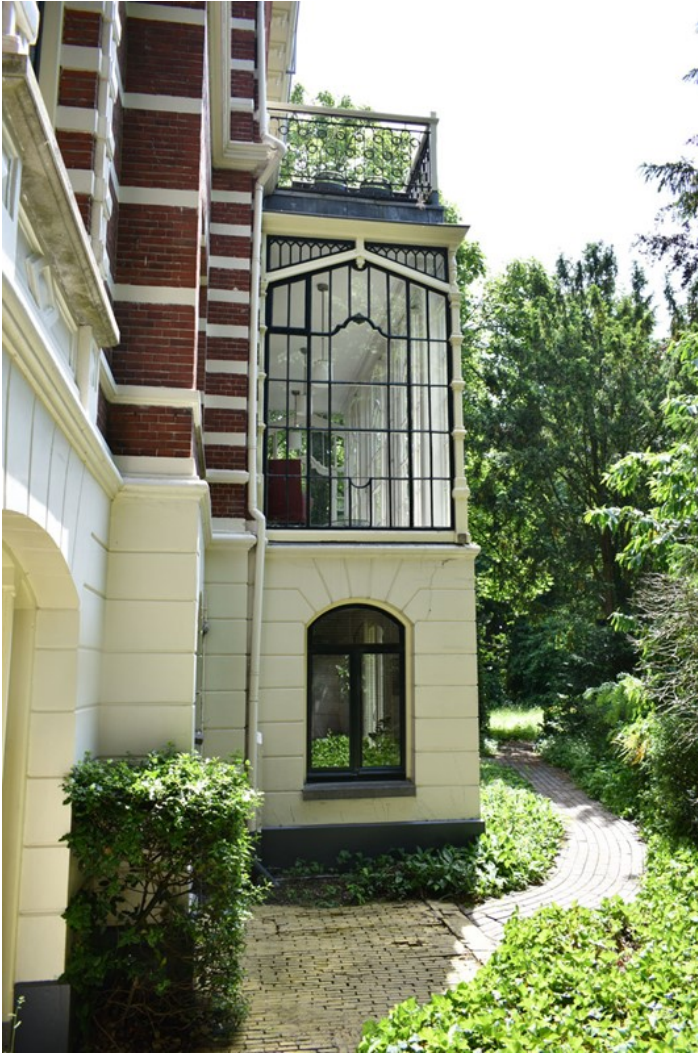
Afbeelding 10 van 14

Rechter zijgevel van de serre aan de achterzijde.

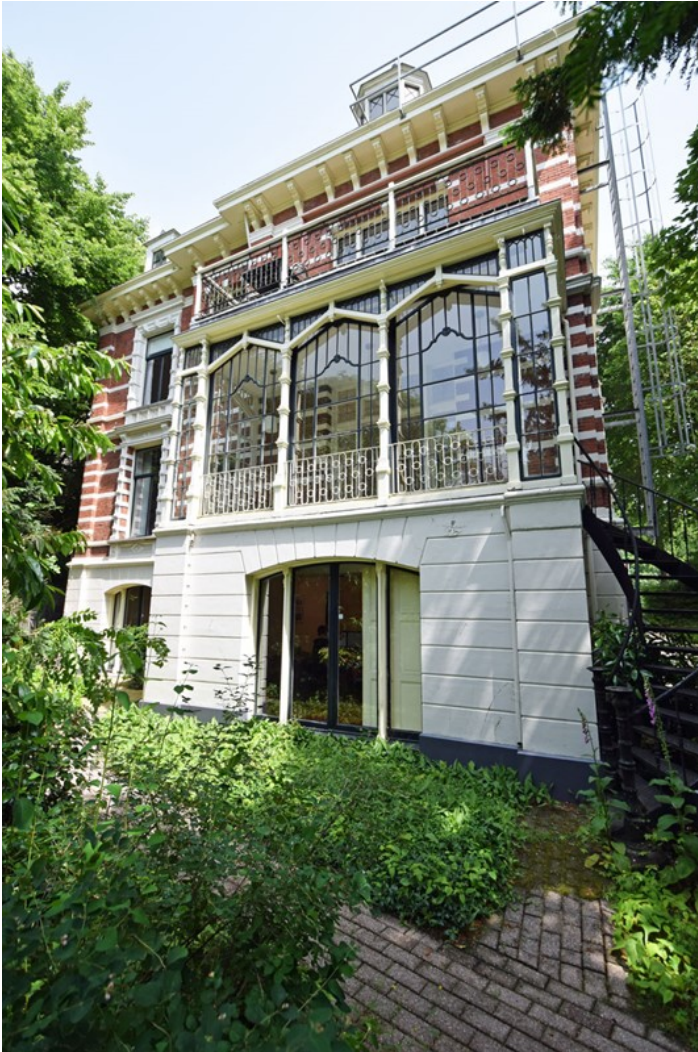
Afbeelding 11 van 14

Overzicht van de achtergevel met rechts de serre.

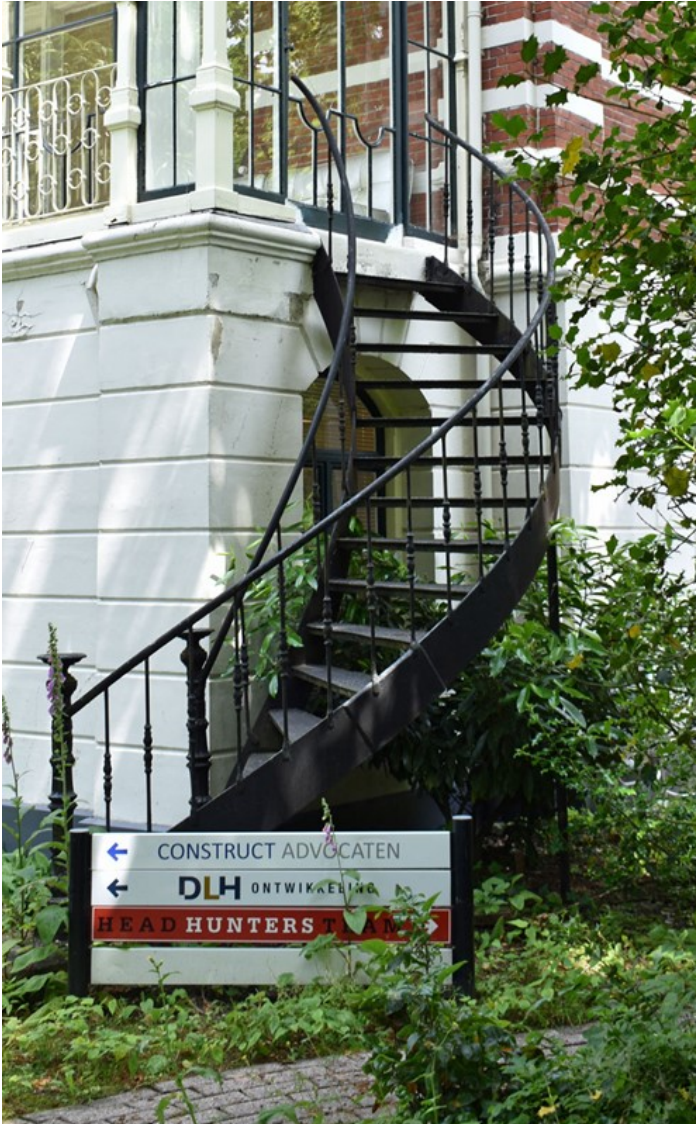
Afbeelding 12 van 14

Detail van de buitentrap naar de serre, met gietijzeren trappalen en balusters.

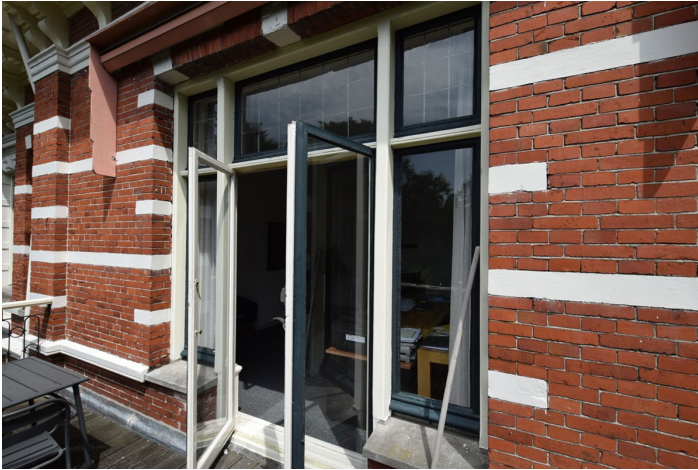
Afbeelding 13 van 14

Detail van de achtergevel boven de serre, met dubbele deuren naar het hier gelegen dakterras.

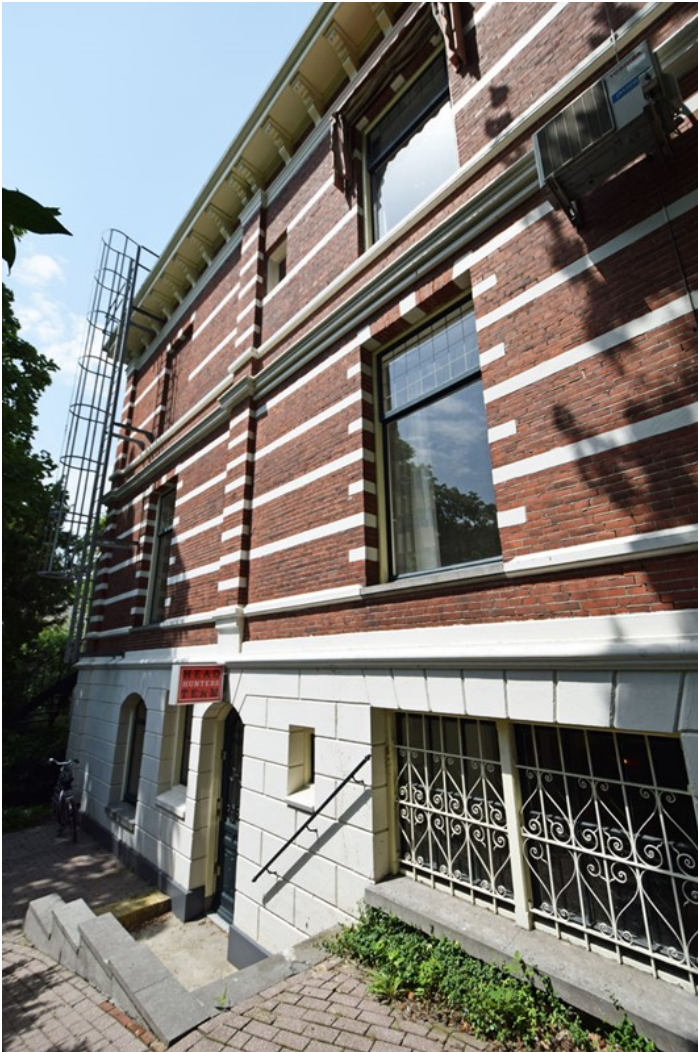
Afbeelding 14 van 14

Overzicht van de linker zijgevel, met links van het midden de toegang tot het souterrain. Links op de verdieping bevindt zich een blind venster, met links daarvan een stalen vluchtrap.

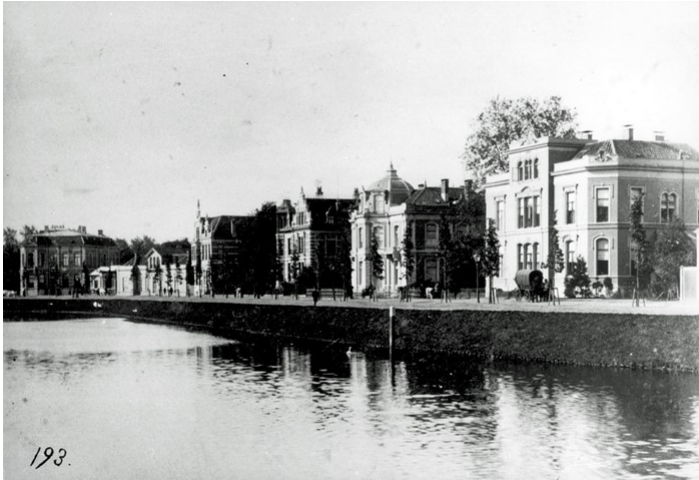
Foto van de Burgemeester van Roijensingel omstreeks 1890, gemaakt door F.W.M. Deutmann. Na 1860 verrees hier lintbebouwing in de vorm van voorname stadsvilla's. Het onderzochte pand, de derde villa van rechts, werd gebouwd in 1882-'83 (HCO beeldbank).

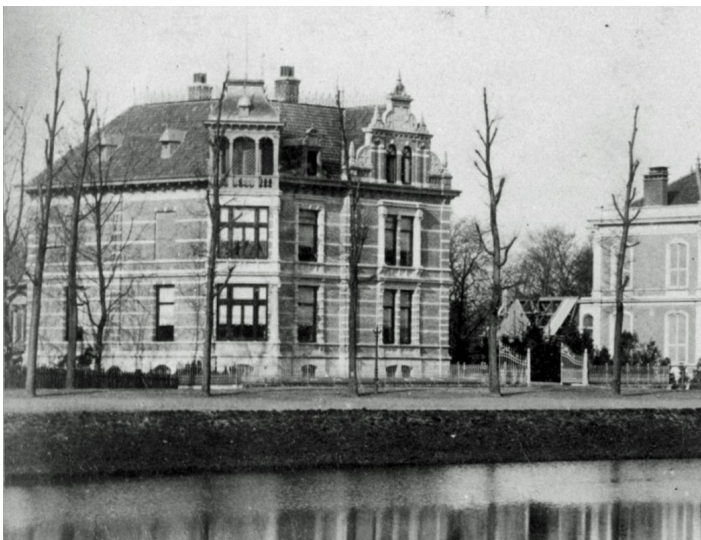
Afbeelding 4 van 5

Detail van de foto uit ca. 1890, met de in 1882-'83 gebouwde villa van de familie Cohen (HCO beeldbank).

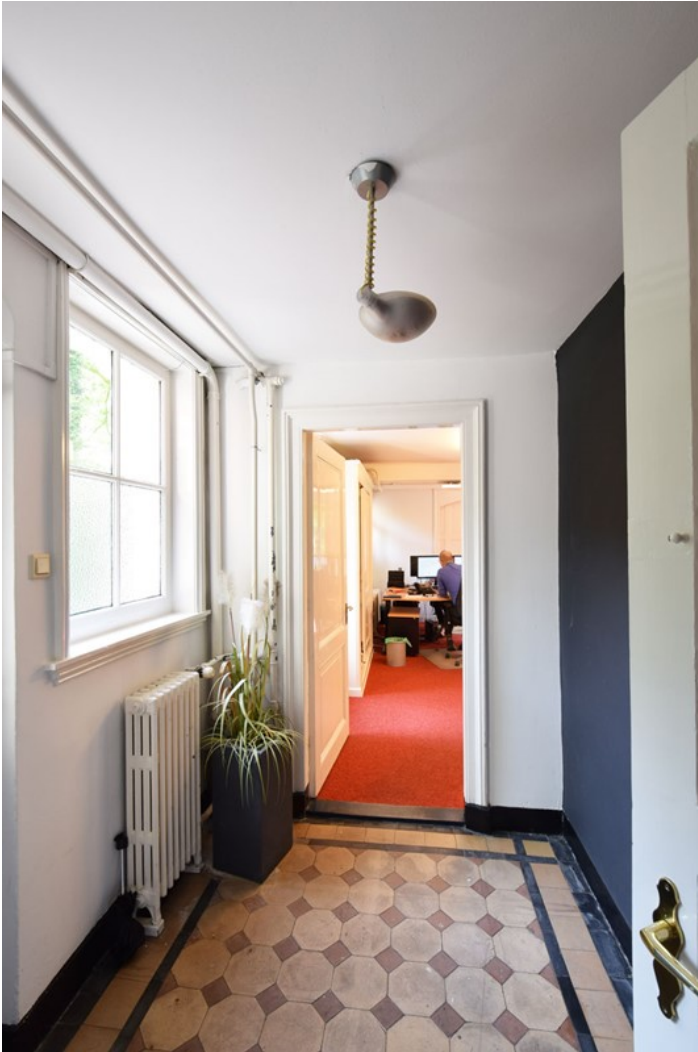
Afbeelding 2 van 15

Overzicht van het portaal in de richting van het voormalige kantoor aan de tuinzijde.

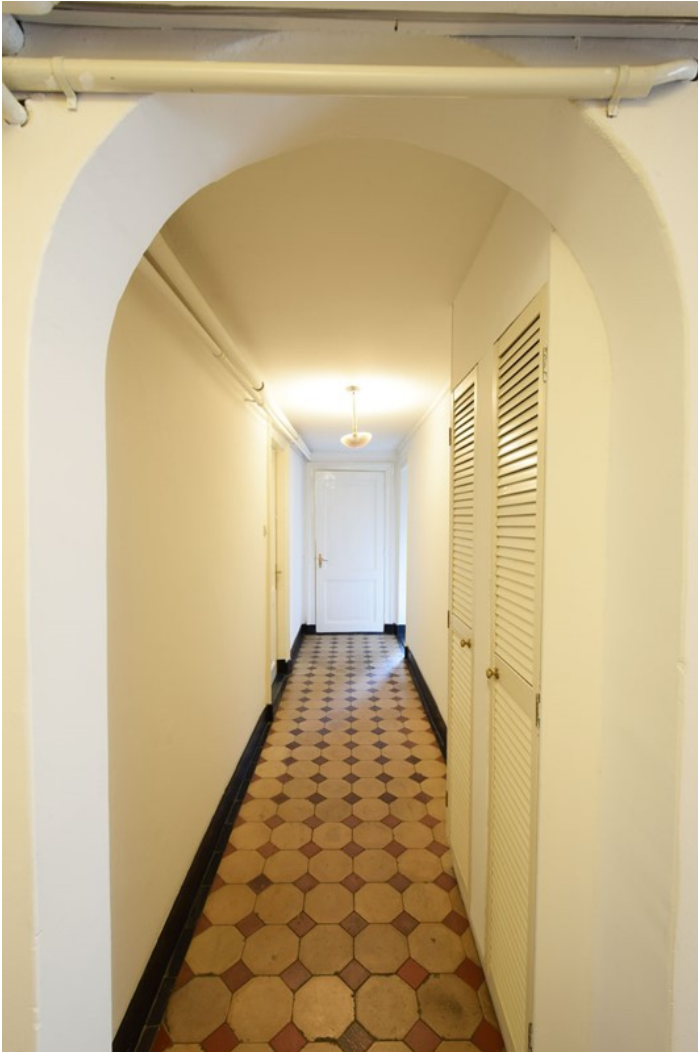
Afbeelding 3 van 15

Gang tussen de keuken en het portaal in de richting van de linker zijgevel.

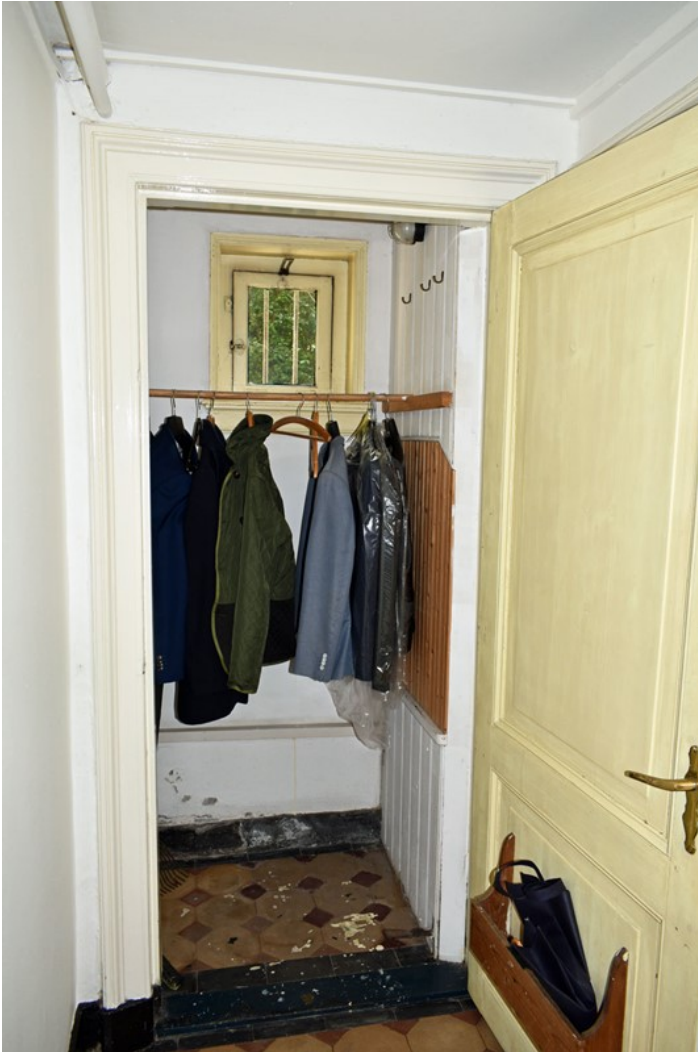
Afbeelding 4 van 15

Kast in de gang tussen het portaal en de keuken tegen de linker zijgevel.

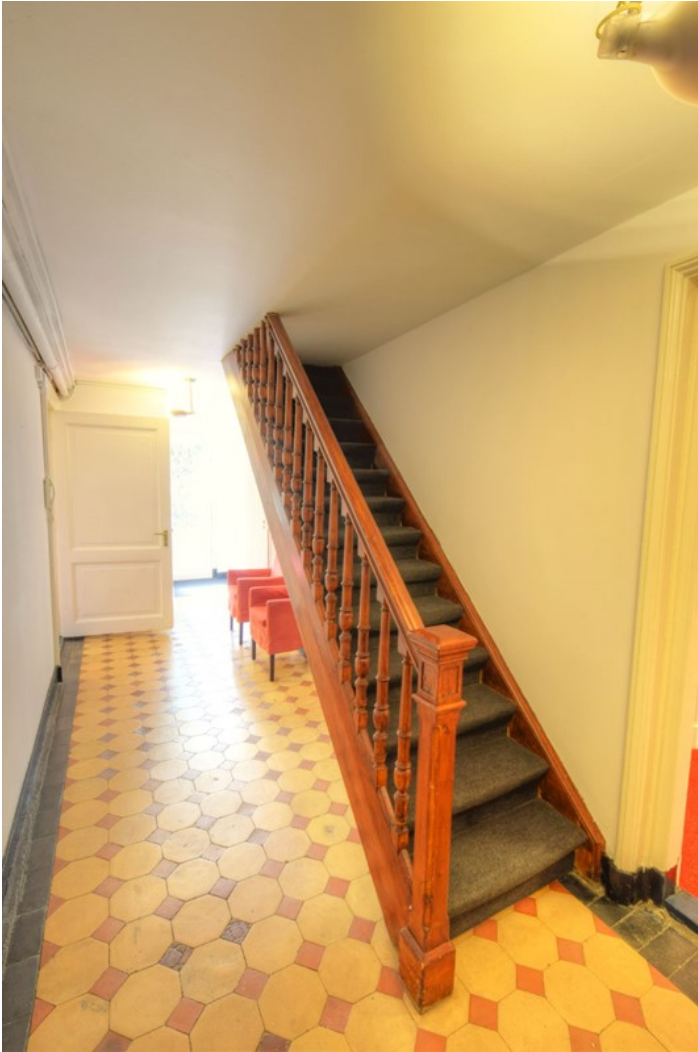
Afbeelding 5 van 15

Centrale gang met trap naar de bel-etage (dichtgezet) in de richting van de achtergevel.

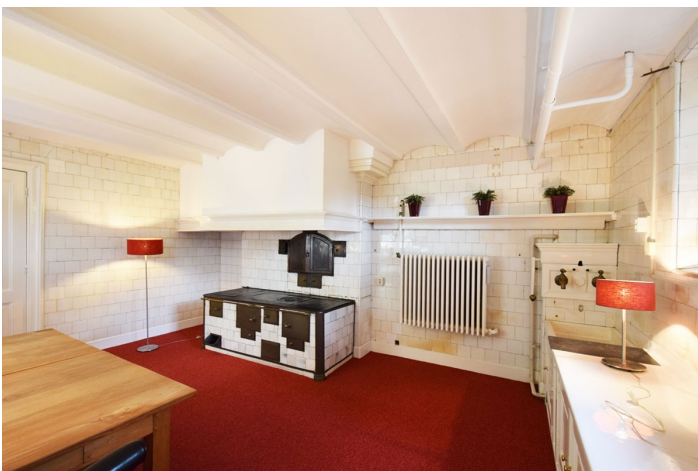
Afbeelding 6 van 15

Overzicht van de keuken, linksvoor in het souterrain.

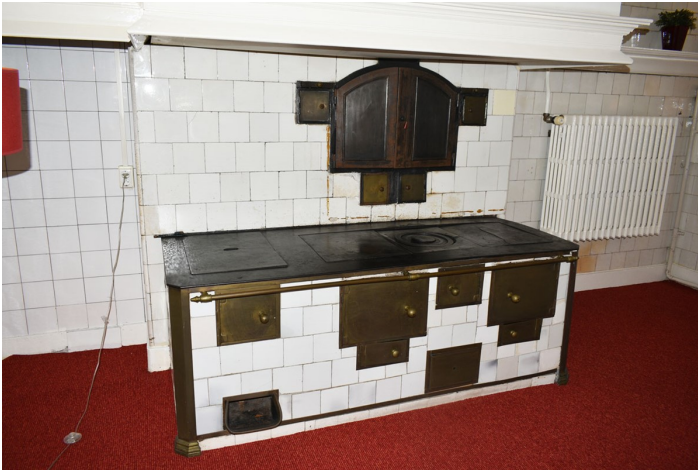
Afbeelding 7 van 15

Detail van het fornuis met oven uit 1882-'83.

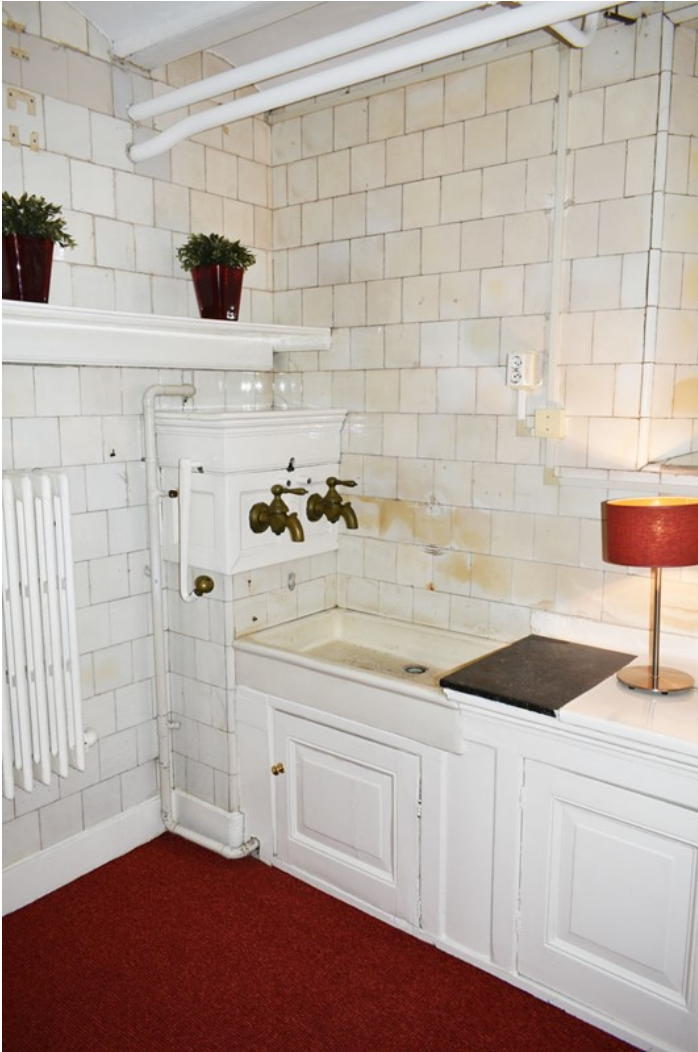
Afbeelding 8 van 15

Detail van het aanrecht met onderkastjes en gootsteen met pomp uit 1882-'83.

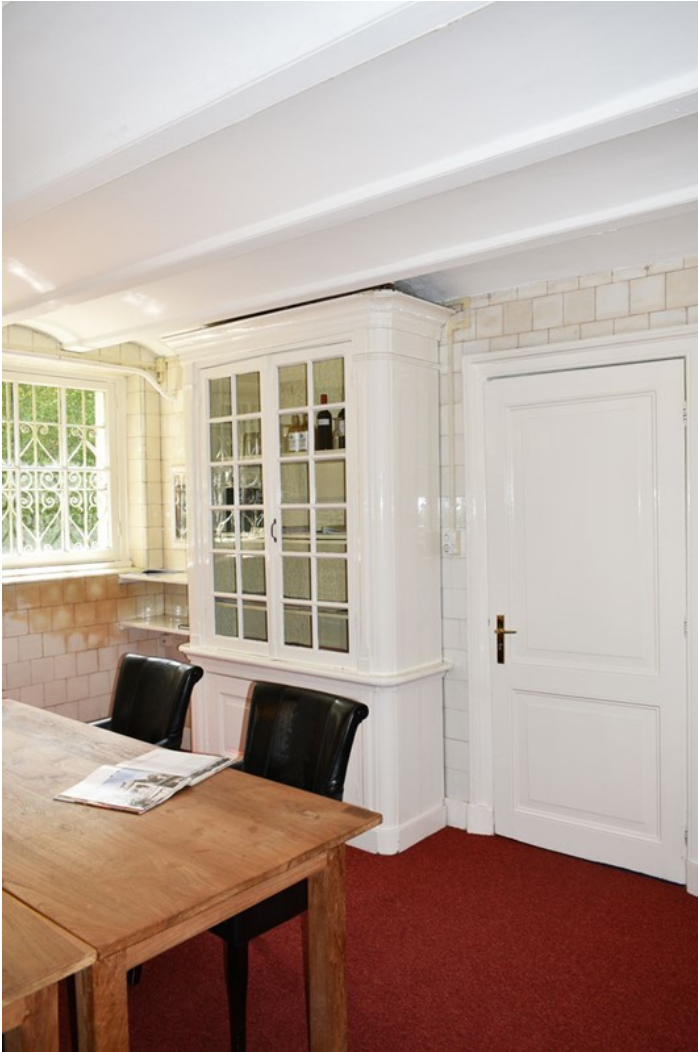
Afbeelding 9 van 15

Detail van de servieskast in de keuken.

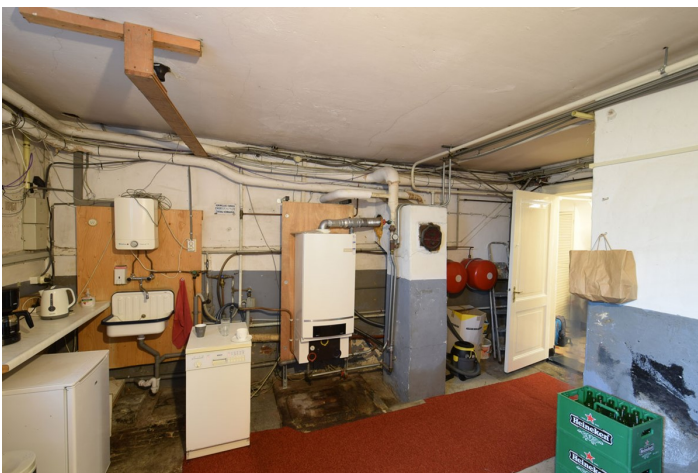
Afbeelding 10 van 15

Overzicht van de bergplaats c.q. stookruimte centraal aan de voorzijde van het souterrain, in de richting van de keuken.

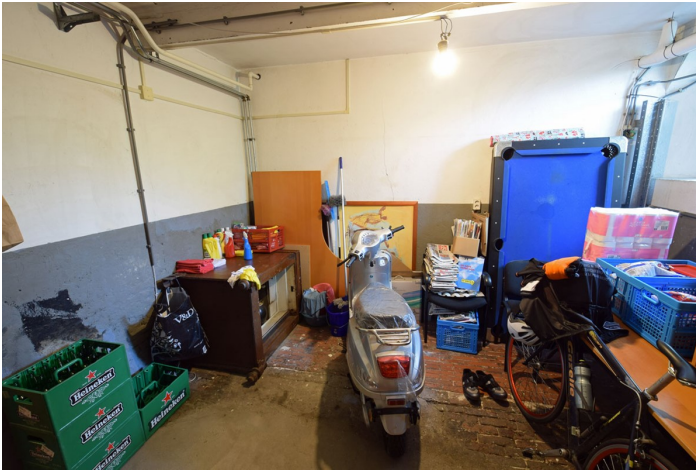
Afbeelding 11 van 15

Bergplaats richting de rechter zijgevel. In het ontwerp uit 1882 staat de wand op de achtergrond iets verder naar voren getekend, ter plaatse van de houten balk. Dit sluit ook aan bij het verschil in vloerafwerking. Het achterste deel is voorzien van een niet afgewerkte klinkervloer. Mogelijk is de indeling later aangepast en de tussenmuur naar achteren verplaatst.

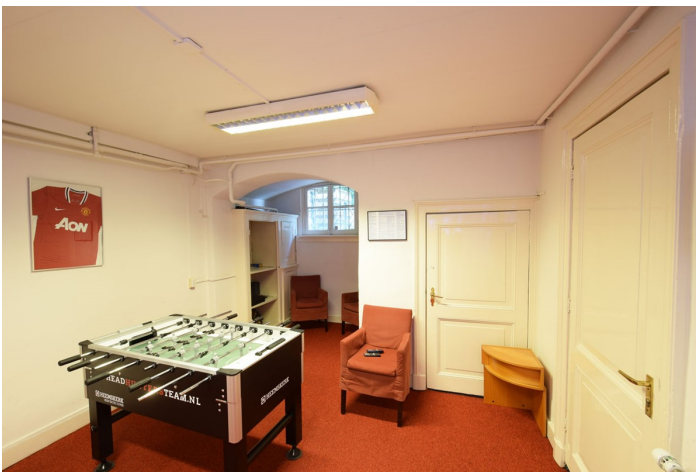
Afbeelding 12 van 15

Overzicht van de voormalige mangelkamer in de richting van de rechter zijgevel.

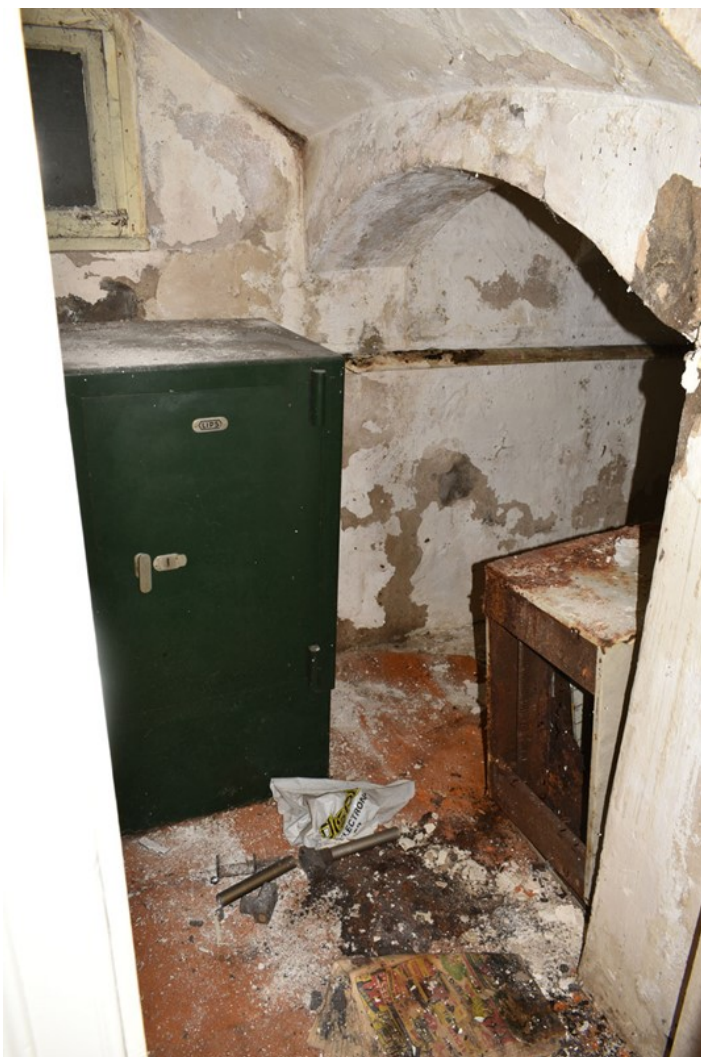
Afbeelding 13 van 15

Een deur in de voormalige mangelkamer leidt naar een ondiepe ruimte onder de trap van het bordes van de hoofdentree. In de ruimte bevindt zich een brandkast van Lips. Deze ruimte is niet weergegeven op het ontwerp uit 1882. Het is niet bekend of deze berging later is toegevoegd, of dat bij de bouw is afgeweken van het ontwerp.

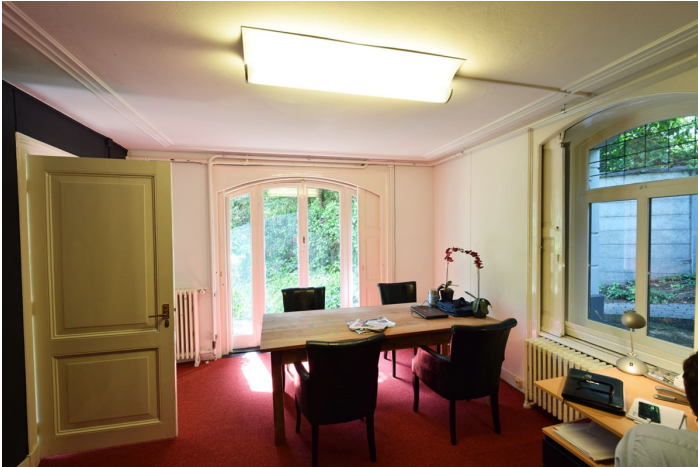
Afbeelding 14 van 15

Overzicht van de voormalige tuinkamer, rechtsachter in het souterrain. De deuren en het venster zijn voorzien van schuifblinden.

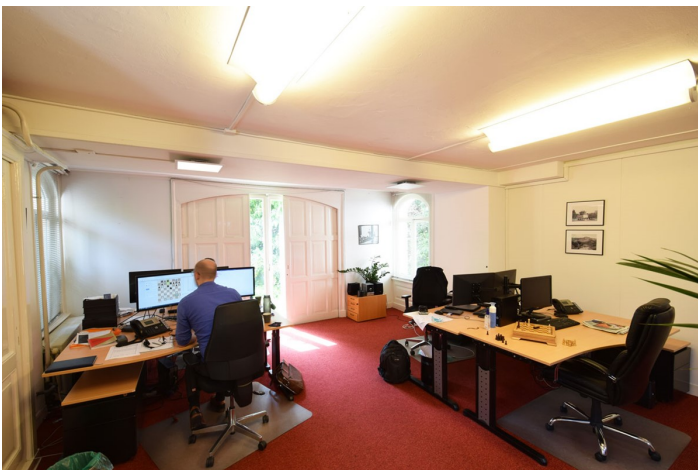
Afbeelding 15 van 15

Overzicht van het voormalige (en huidige) kantoor, linksachter in het souterrain.

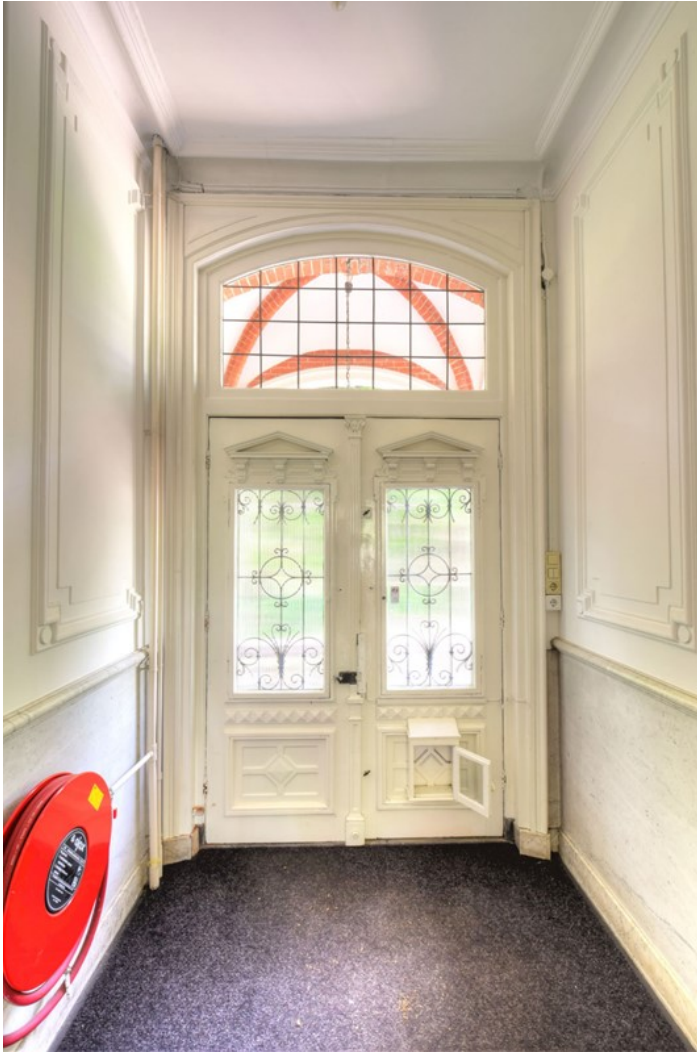
Afbeelding 2 van 13

Vestibule richting de in eclectische stijl gedecoreerde dubbele voordeur met gebogen bovenlicht. De wanden zijn afgewerkt met een marmeren lambrisering met daarboven gestucte velden. Onder het tapijt ligt nog de oorspronkelijke terrazzovloer.

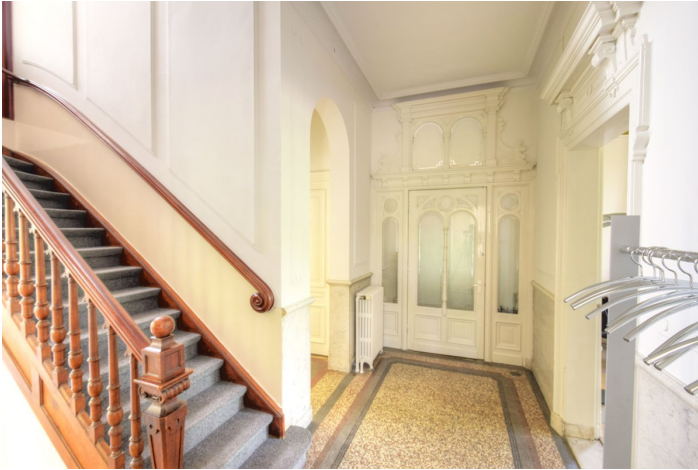
Afbeelding 3 van 13

Overzicht van de gang/hal op de bel-etage richting de vestibule. Beide ruimten zijn van elkaar gescheiden door gedecoreerde tochtdeuren die gevuld zijn met geëtsd glas.

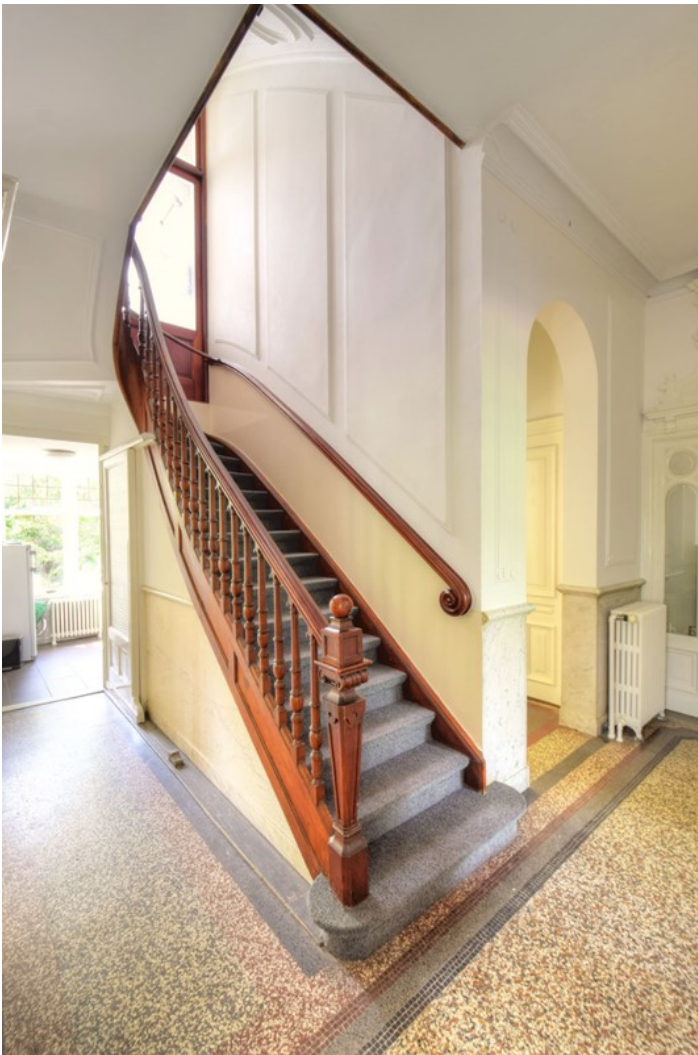
Afbeelding 4 van 13

Foto van de bordestrap naar de verdieping in de hal. De gestucte vlakkenverdeling op de wanden is doorgezet in het trappenhuis. Op de achtergrond is achter de trap de voormalige serviceruimte zichtbaar.

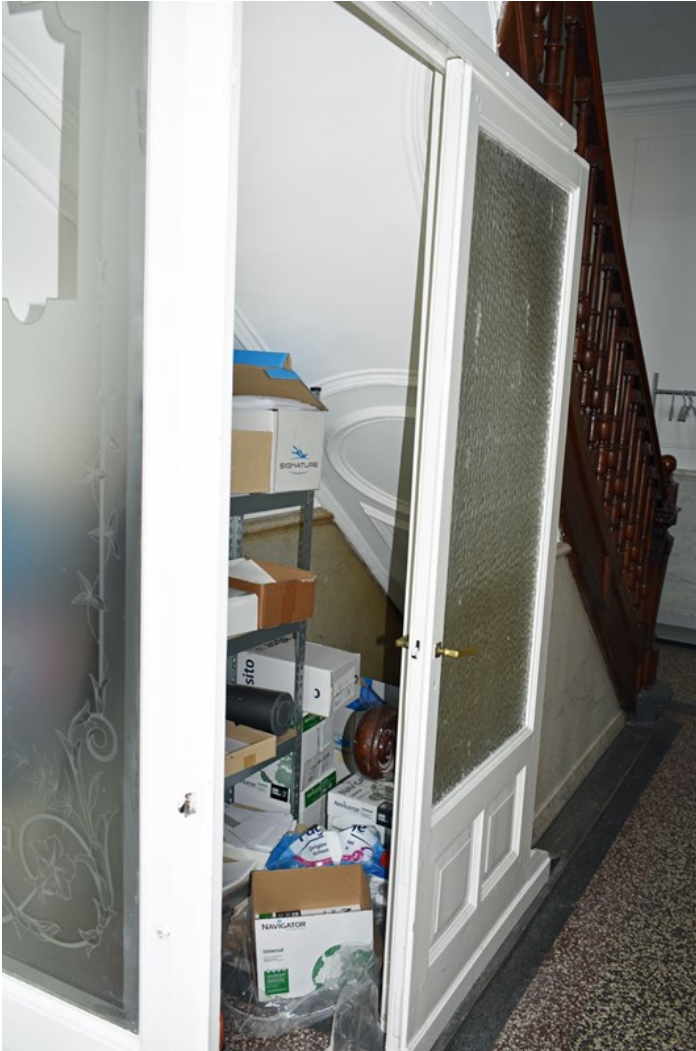
Afbeelding 5 van 13

Detail van de schuifdeur met kathedraalglas ter afsluiting van de (dichtgezette) keldertrap, gefotografeerd vanuit de voormalige serviceruimte. Deze ruimte is gemoderniseerd, maar bevat nog wel de oorspronkelijke glasdeur met zijlicht (links op de foto), beiden voorzien van geëtst glas. De lambrisering in de hal is aan deze zijde niet van marmer, maar van gemarmerd hout.

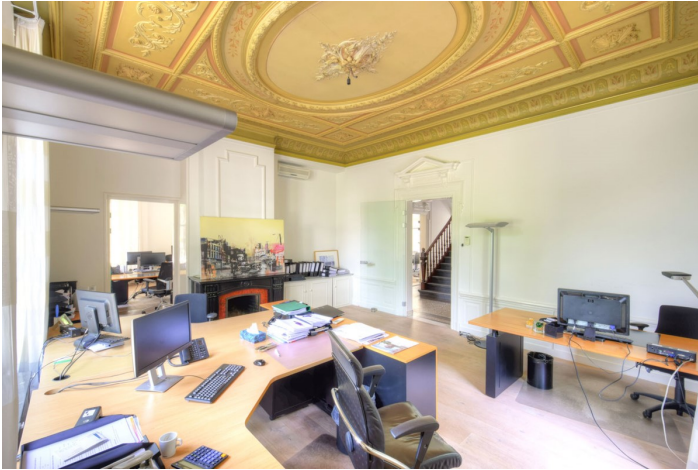
Afbeelding 6 van 13

Overzicht van de salon in de richting van de hal. De voormalige representatieve ontvangstruimte is voorzien van een gepolychromeerd en rijk gedecoreerd stucplafond met kooflijst. Verder bleven de oorspronkelijke schouw, deuromlijsting en de daarop aansluitende houten lambrisering uit 1882-'83 bewaard.

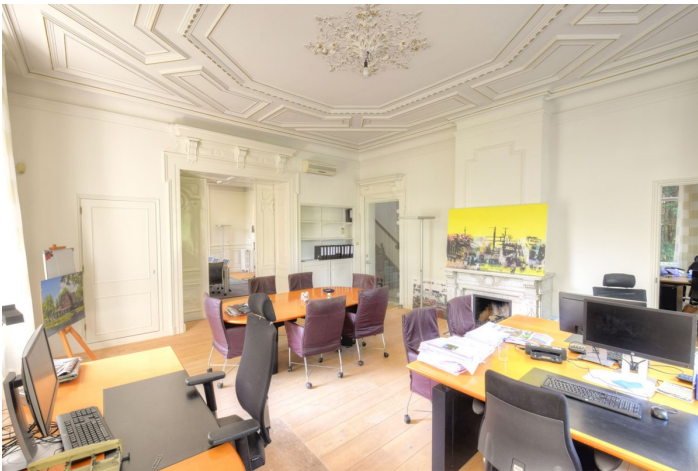
Afbeelding 7 van 13

Overzicht van de woonkamer richting de eetkamer, met oorspronkelijk stucplafond, schouw, deuromlijstingen en de en suite schuifdeuren.

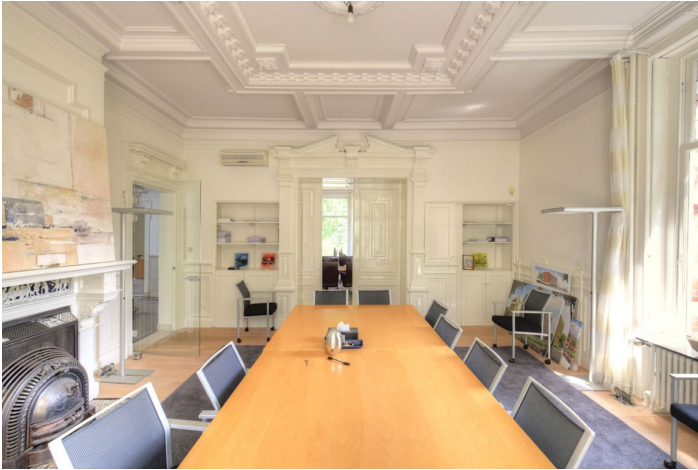
Afbeelding 8 van 13

Voormalige eetkamer richting de woonkamer. Het stucplafond is hier uitgevoerd als zwaar geprofileerd cassetteplafond.

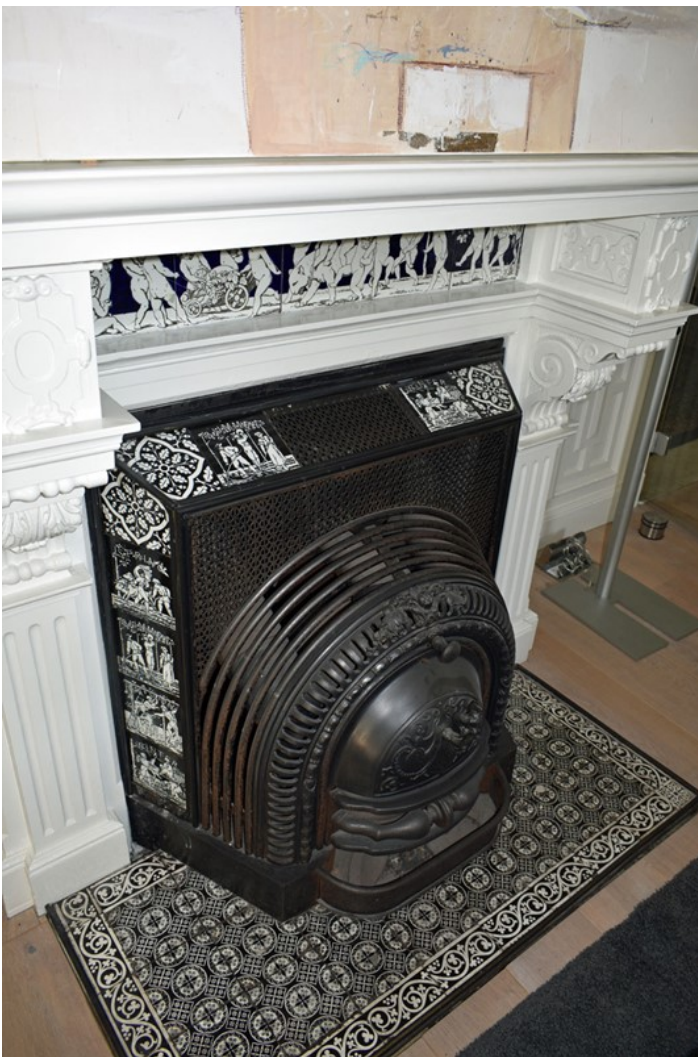
Afbeelding 9 van 13

Detail van de schouw met kolenkachel in de eetkamer uit 1882-'83. De schouw is gedecoreerd met zwartwitte tegeltjes met hoofdzakelijk klassieke voorstellingen met putti. De kachel staat op een vloertje van patroontegels en is versierd met tegeltjes die de jaargetijden symboliseren, met de Engelse opschriften 'summer', 'spring', 'autumn' en 'winter'.

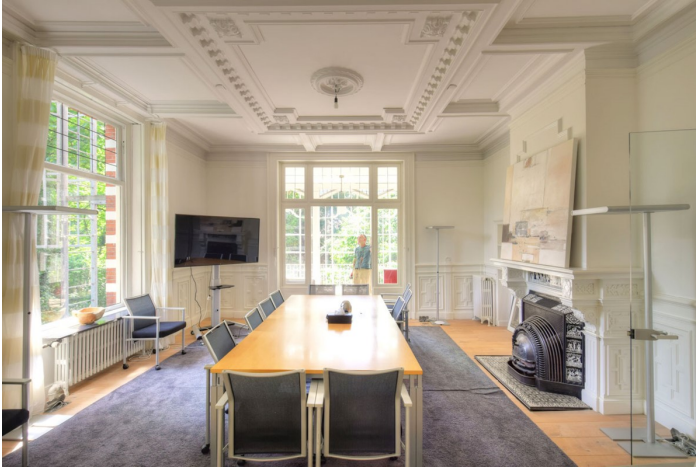
Afbeelding 10 van 13

Overzicht van de eetkamer richting de serre.
