Burgemeester van Roijensingel 6

Zwolle

objectgegevens

Adres: Burgemeester van Roijensingel 6
Postcode: 8011CS Zwolle
X Y coördinaten: 202.720 502.580
Status: Rijksmonument (nr. 509847)
Onderzoek: Bouwhistorische verkenning met waardestelling
Functie: Woonhuis (nu kantoorpand)
Bouwjaar: 1882-1883
Architect: I. Gosschalk

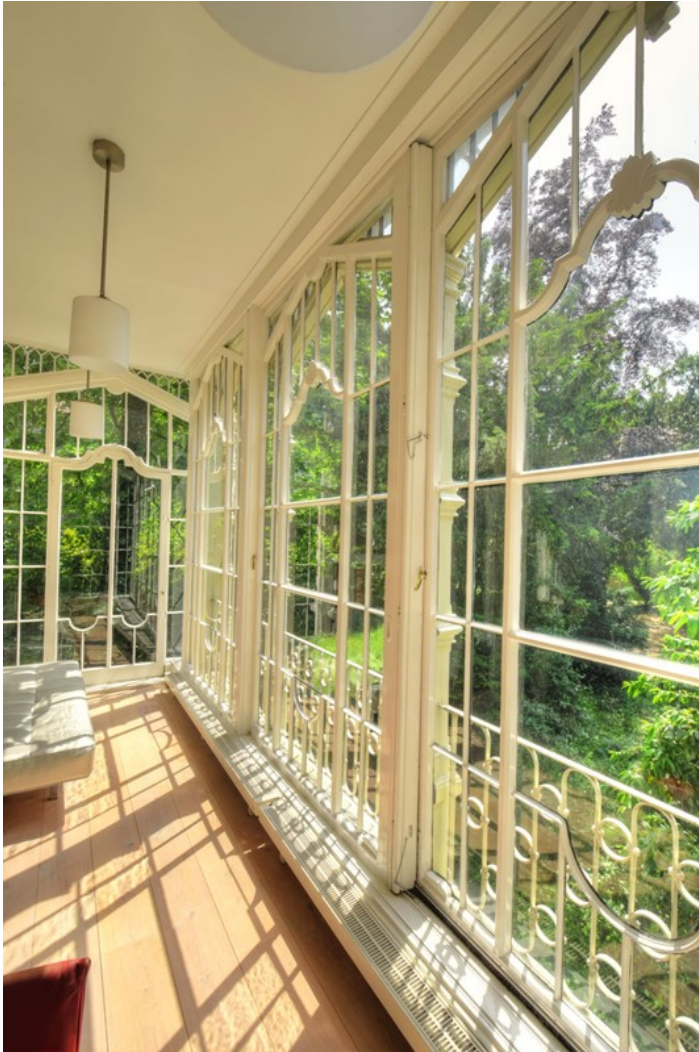
Afbeelding 11 van 13

De huidige serre is aan de binnenzijde rondom voorzien van puien met gietijzeren roeden. Deze zijn aan de lange zijde uitgevoerd als schuifpuien.

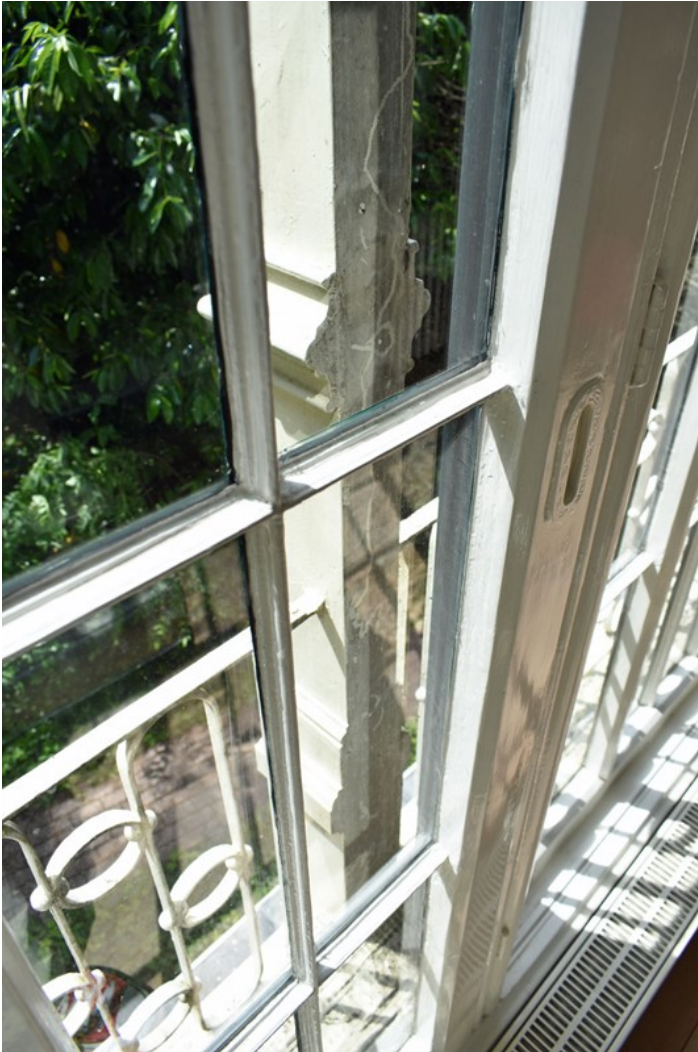
Afbeelding 12 van 13

Detail van de schuifpui in de serre. Om ruimte te maken voor de langs elkaar schuivende delen zijn de pilasters aan de binnenzijde vlak uitgevoerd. Het is niet zeker of het hier om een oorspronkelijke oplossing gaat, of dat de pilasters later zijn aangepast om de nieuwe schuifpuien te kunnen installeren. In dat geval zou een oorspronkelijk open veranda kort na de bouw zijn dichtgezet. In 1908 wordt de ruimte reeds als serre aangeduid.

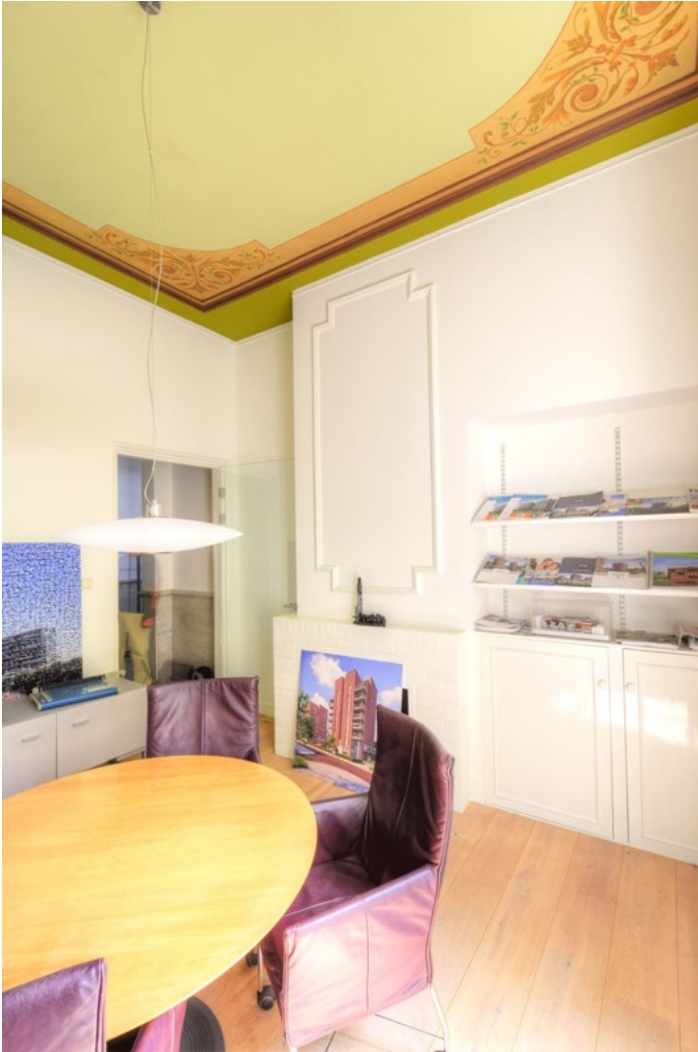
Afbeelding 13 van 13

Overzicht van de voormalige 'leerkamer' met (gerestaureerd) gepolychromeerd vlak stucplafond. De schouw is gemoderniseerd.

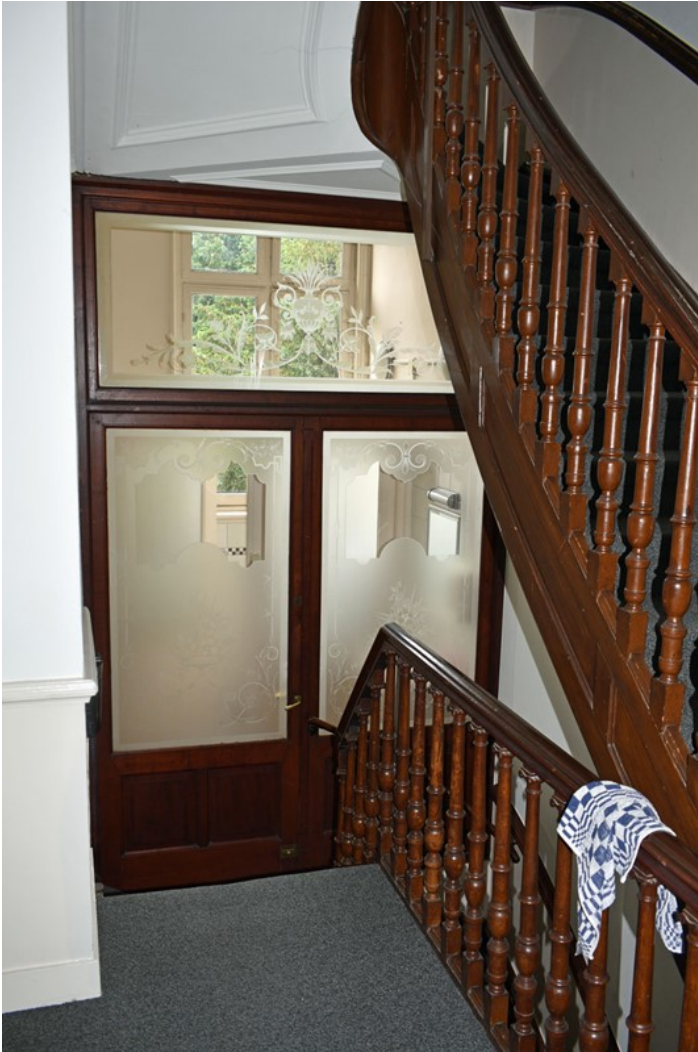
Afbeelding 2 van 13

Zicht op de met geëtsd glas gevulde tochtput op het tussenbordes van het trappenhuis.

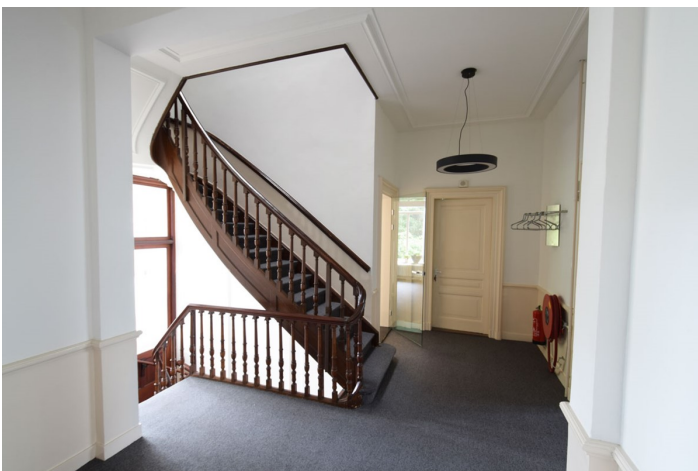
Afbeelding 3 van 13

Gang op de verdieping.

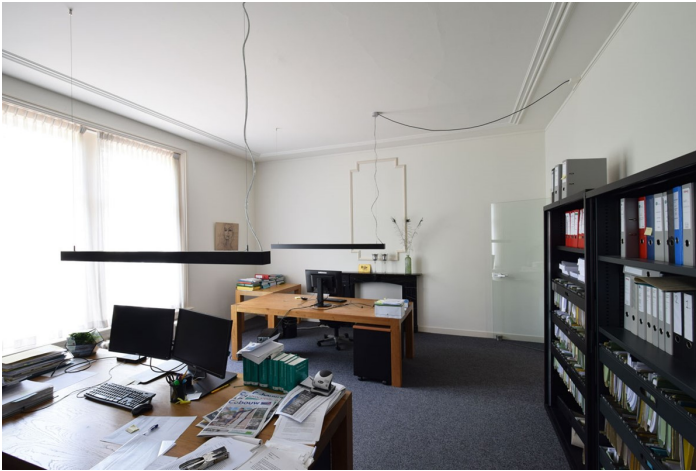
Afbeelding 4 van 13

Vertrek rechtsvoor op de verdieping. De bewaard gebleven stucplafonds op de verdieping zijn een stuk soberder vormgegeven dan de plafonds op de bel-etage en zijn alleen van een profiellijst voorzien.

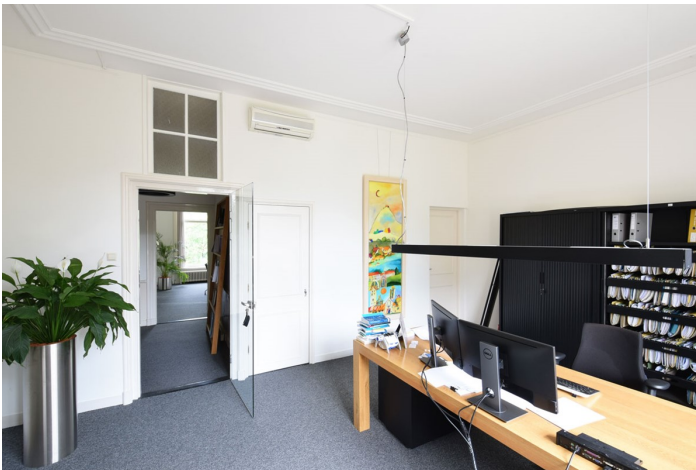
Afbeelding 5 van 13

Vertrek linksachter op de verdieping met oorspronkelijk stucplafond en boven de deur een bovenlicht met roedeverdeling, gevuld met kathedraalglas.

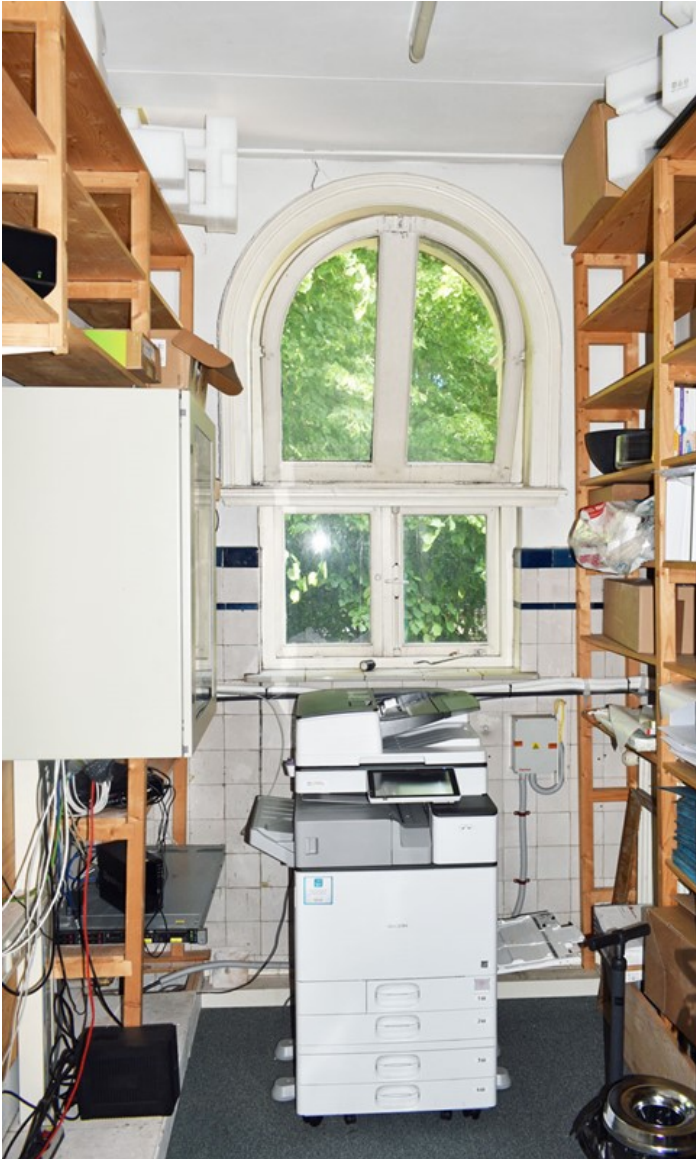
Afbeelding 6 van 13

Voormalige badkamer rechts op de eerste verdieping. De ruimte is nog afgewerkt met geglazuurde witte en blauwe wandtegeltjes.

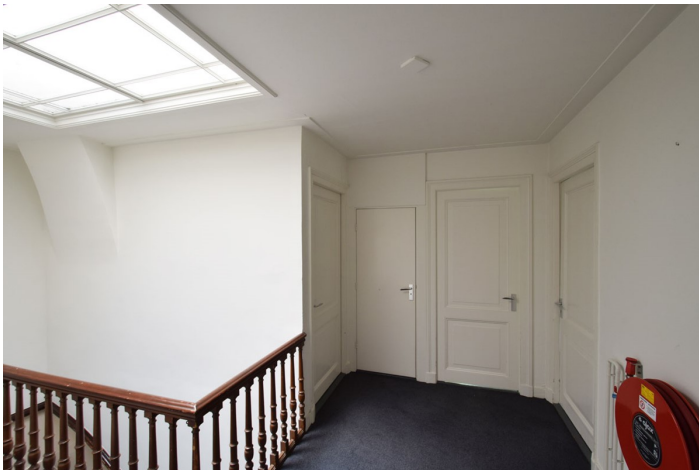
Afbeelding 7 van 13

De overloop van de zolderverdieping krijgt licht via een met kathedraalglas gevuld, houten legraam in het afgeplatte schilddak.

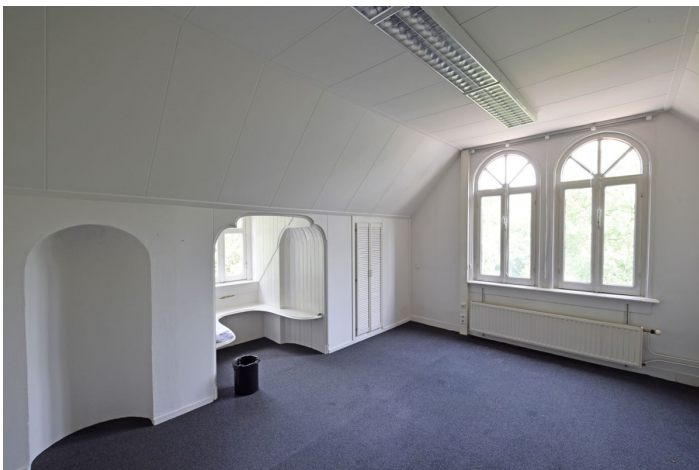
Afbeelding 8 van 13

Overzicht van het vertrek rechtsvoor op de zolderverdieping. Links naast het zitje in de dakkapel bevindt zich een kachelnis.

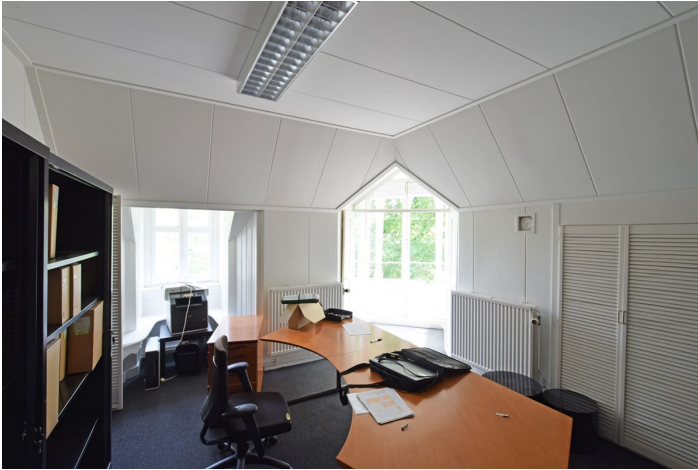
Afbeelding 9 van 13

Vertrek linksvoor op de zolderverdieping, met links een dakkapel en rechts de toegang tot de loggia van de hoektoren.

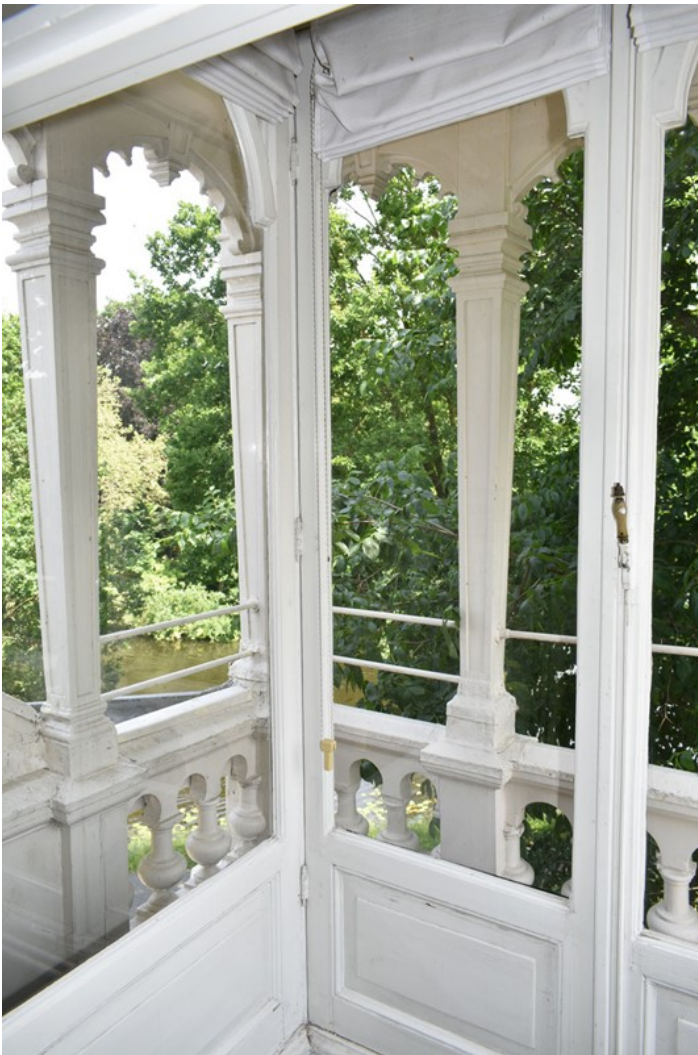
Afbeelding 10 van 13

Detail van de toegang tot de loggia of opengewerkte bekroning van de hoektoren.

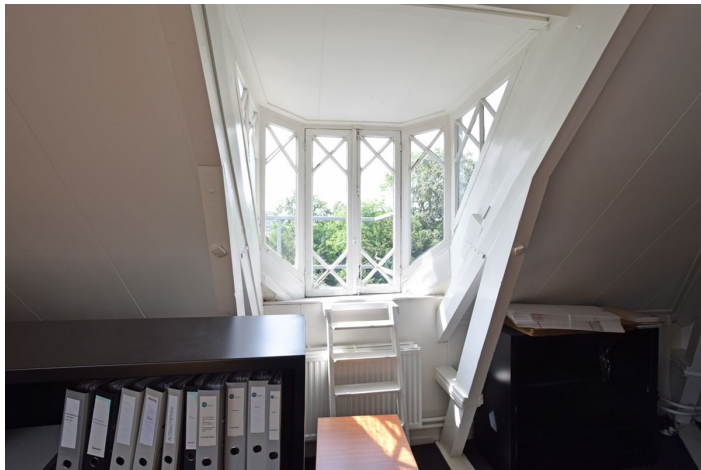
Afbeelding 11 van 13

De zolderruimte linksachter was voorzien van een veelzijdige dakkapel. In deze ruimte zijn tevens de kreupele stijlen van de kapconstructie in het zicht.

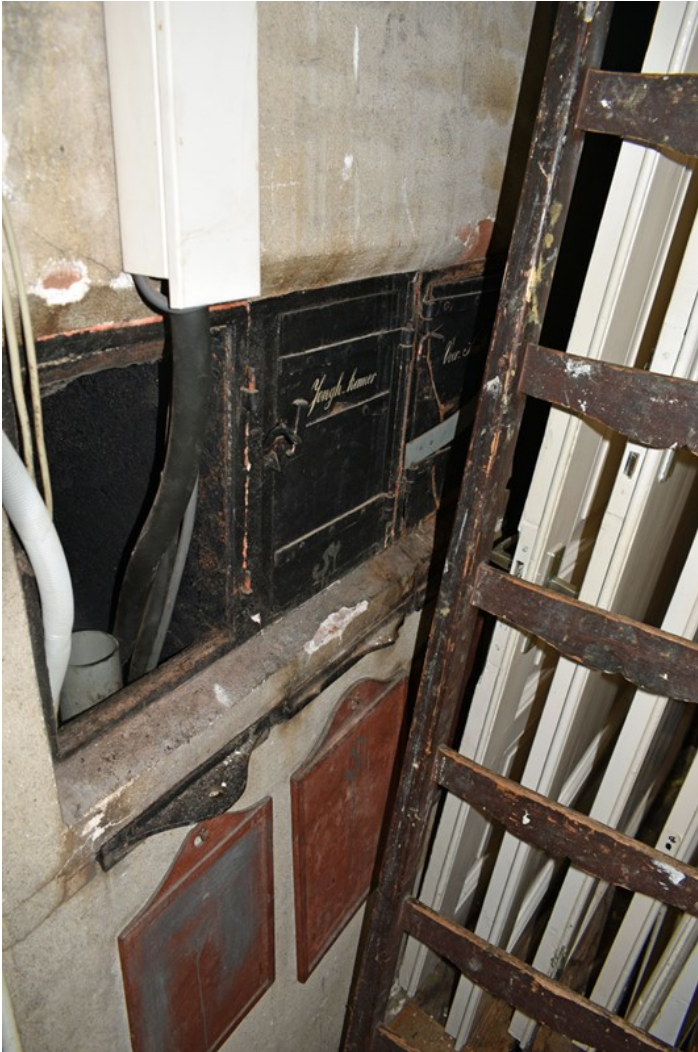
Afbeelding 12 van 13

In de verschillende zolderruimten zijn meerdere veegluikjes bewaard gebleven. Op de foto de veegluikjes naast de laddertrap die naar de zolderruimte boven de ingetimmerde kamers leidt.

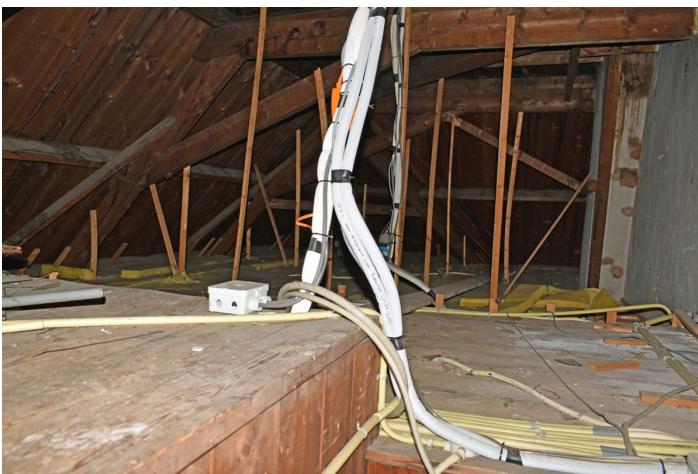
Afbeelding 13 van 13

Overzicht van de zolderruimte boven de op de zolderverdieping ingetimmerde kamers. De kapconstructie bestaat uit een beschoten naaldhouten gordingenkap die ondersteund wordt door naaldhouten dekbalkgebinten met kreupele stijlen.

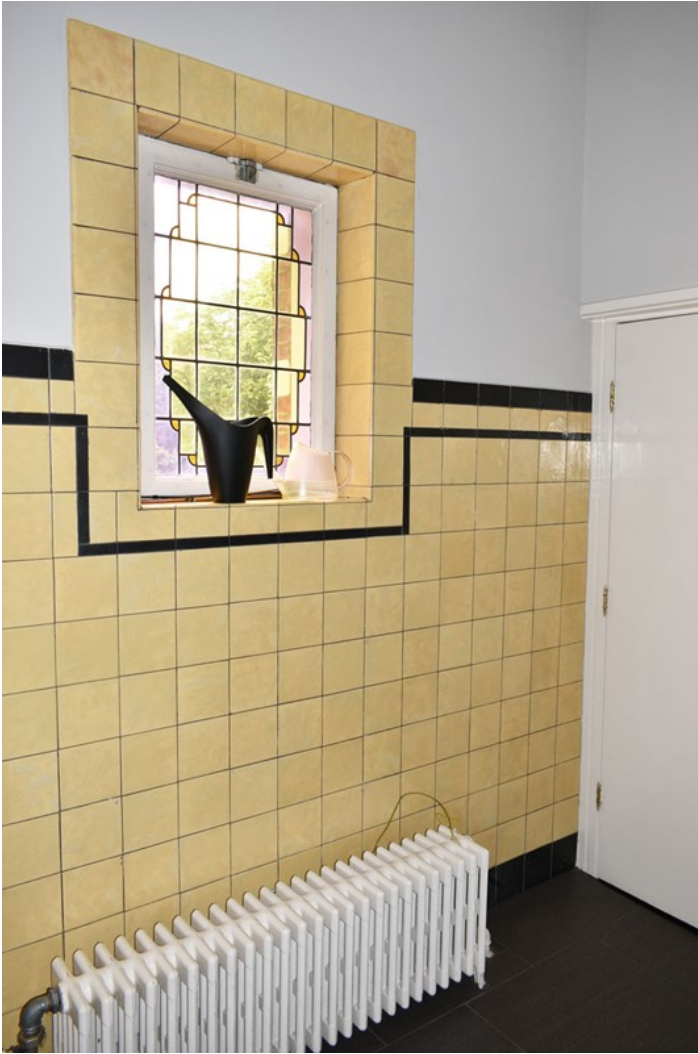
Afbeelding 1 van 3

Wandafwerking in de voormalige keuken, huidige pantry, links op de verdieping.

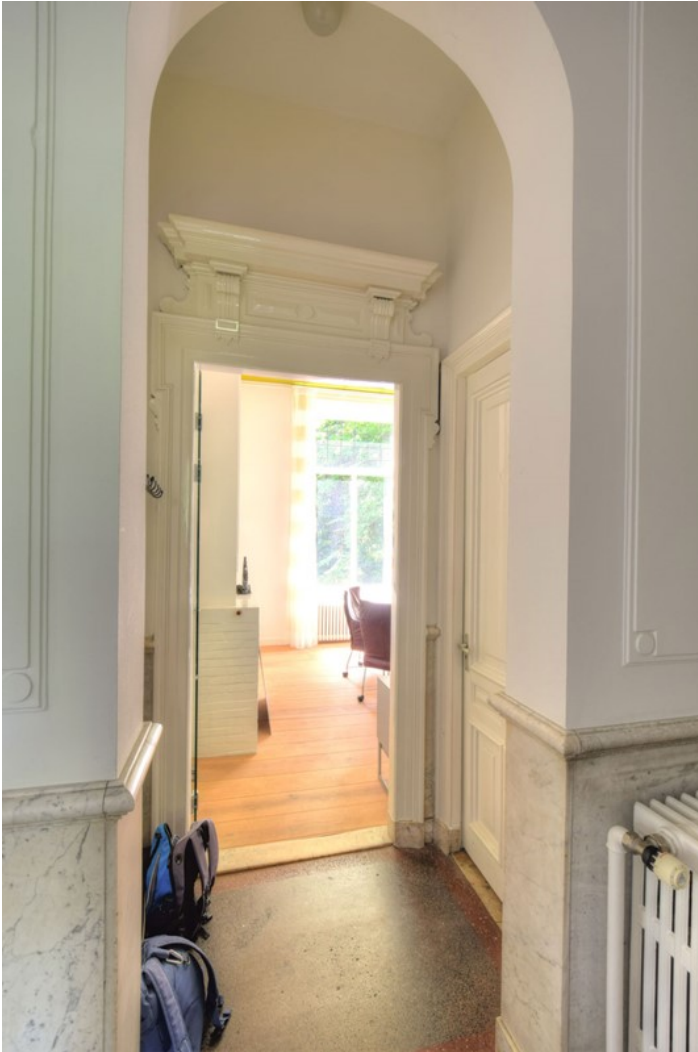
Afbeelding 2 van 3

Op enig moment is de portaal-achtige ruimte bij de voormalige studeerkamer aan de rechterzijde een stuk verkleind om ruimte te maken voor een toilet.

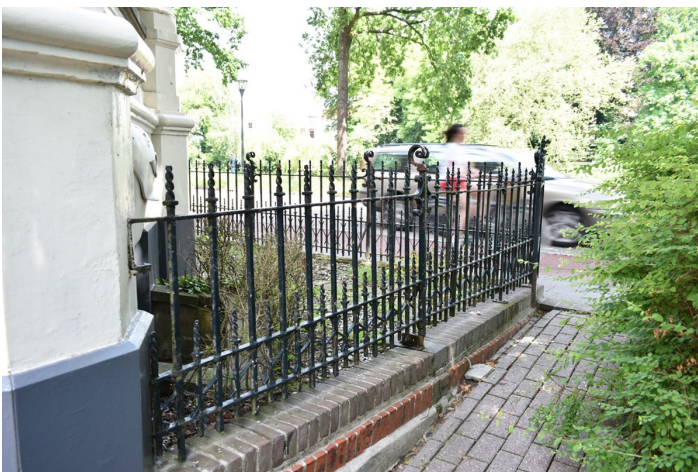
Afbeelding 3 van 3

Aan de voorzijde en linkerkzijde van het huis is de oorspronkelijke voetmuur (oranjerode baksteen) later verhoogd (bruin metselwerk), waarna het bestaande hekwerk werd herplaatst.

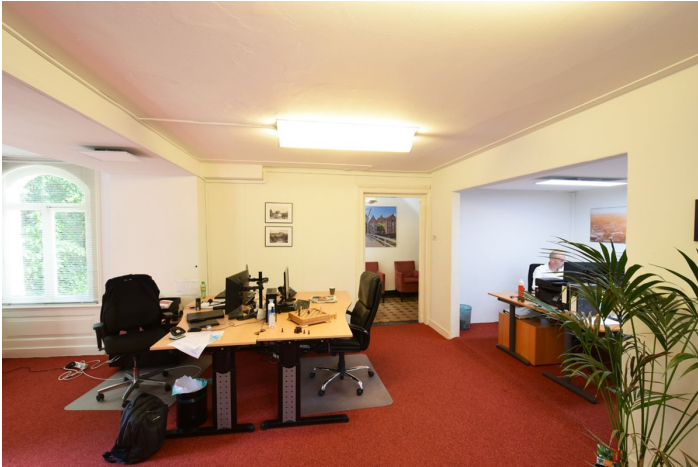
Afbeelding 1 van 6

Overzicht van de ruimte linksachter in het souterrain. De grote nis aan de rechterkant is ontstaan na het verwijderen van twee oorspronkelijke inbouwkasten ter plaatse.

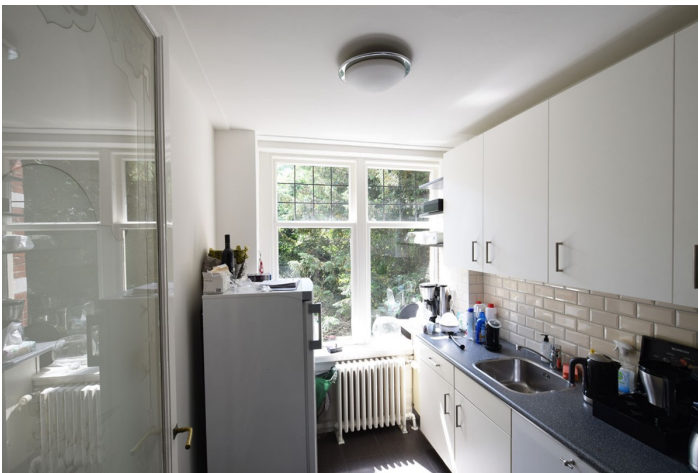
Afbeelding 2 van 6

De voormalige serviceruimte achter de trap op de bel-etage is modern afgewerkt.

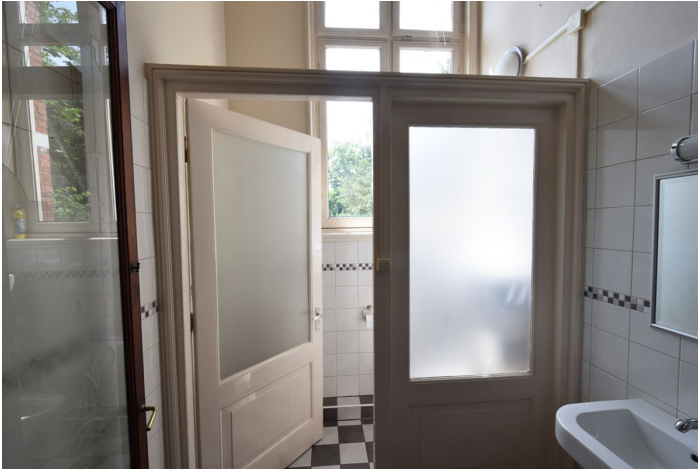
Afbeelding 3 van 6

Gemoderniseerde sanitaire ruimte op het tussenbordes van de verdiepingstrap.

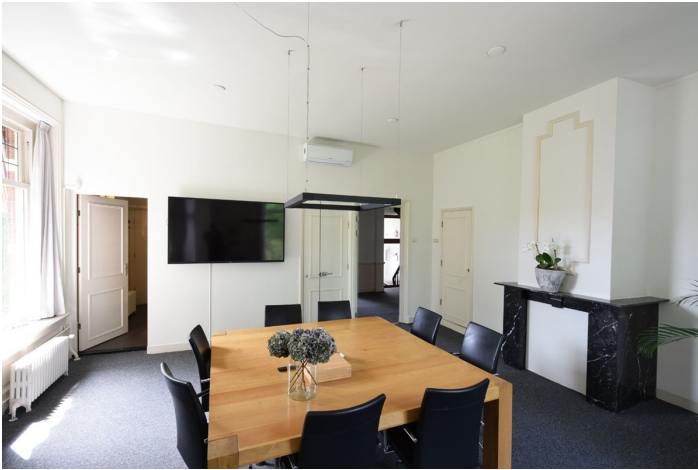
Afbeelding 4 van 6

Overzicht van het vertrek linksvoor op de verdieping, met vernieuwd plafond en moderne (historiserende) schouw.

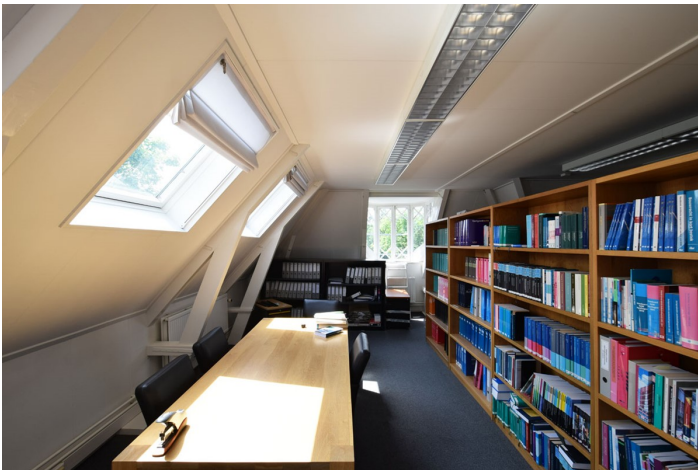
Afbeelding 6 van 6

De in 1990 gemoderniseerde ruimte linksachter op de zolderverdieping, links de nieuwe dakramen.

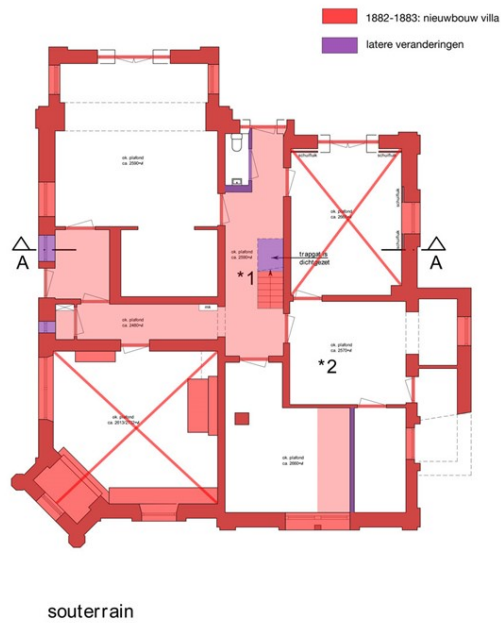
Afbeelding 1 van 4

Faseringsplattegrond van het souterrain. De kruizen geven de datering weer van de plafonds. De licht gearceerde delen duiden op de datering van de vloerafwerking.
