Doopsgezinde kerk

Zwolle

Doopsgezinde kerk in Zwolle

bouwhistorische verkenning

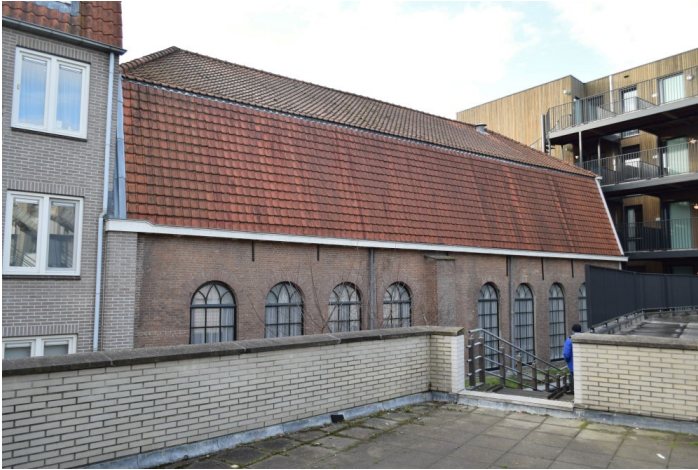
Afbeelding 1 van 6

Overzicht van de achtergevel.

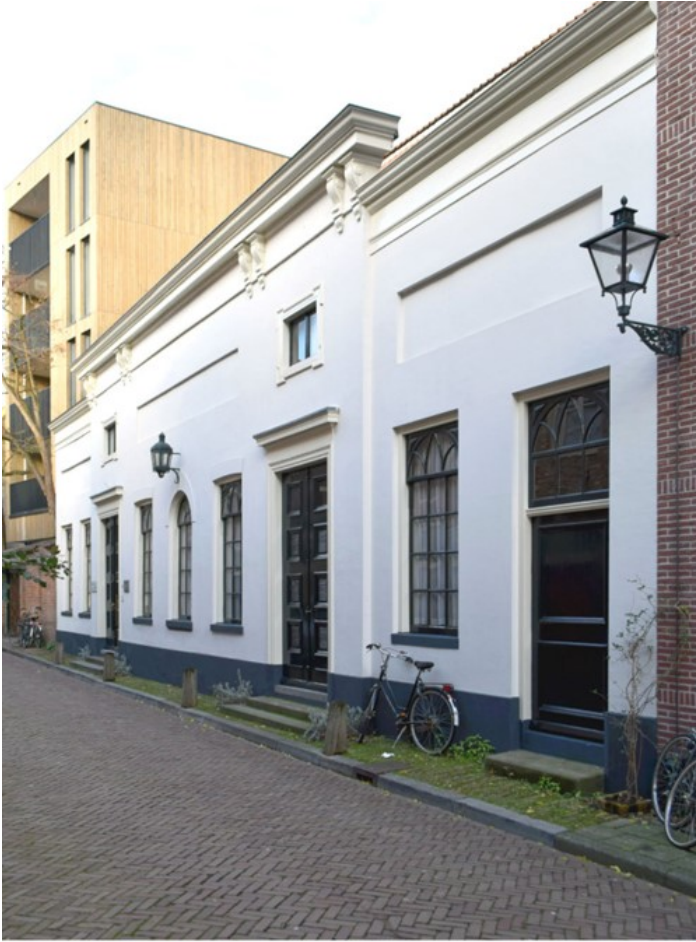
Afbeelding 2 van 6

Overzicht van de voorgevel.

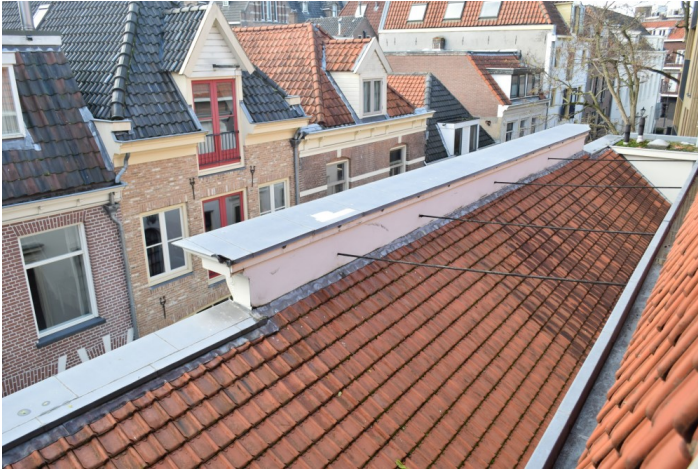
Afbeelding 3 van 6

Overzicht van het dak van de voorbouw aan de Wolweverstraat.

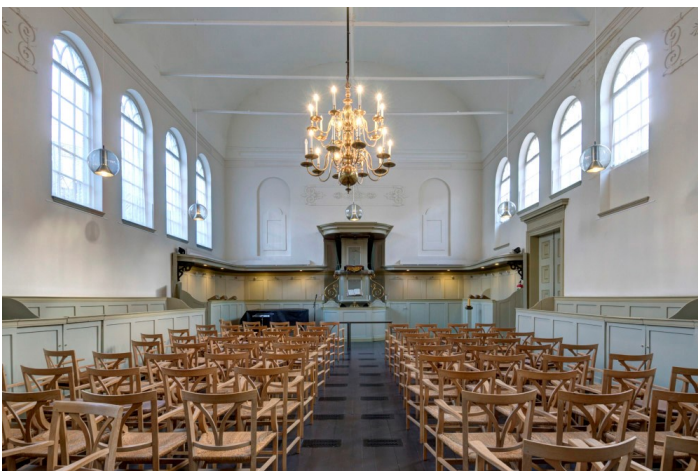
Afbeelding 5 van 6

Overzicht van de kerkzaal.

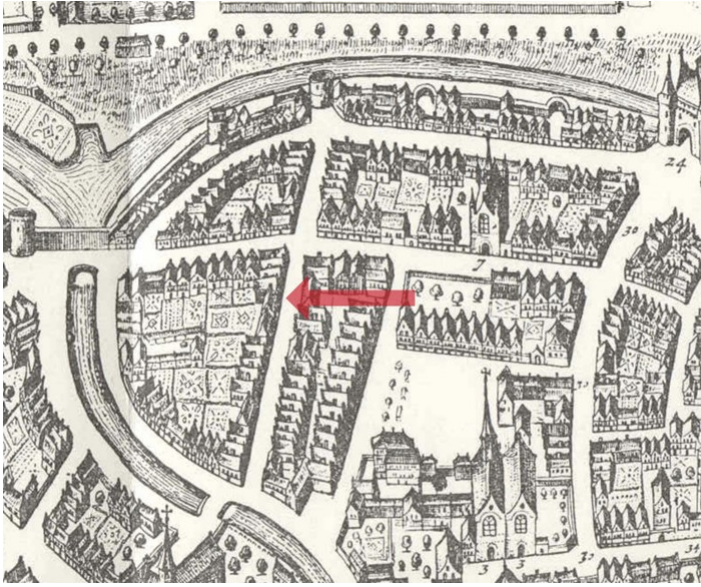
Uitsnede uit de vogelvluchtplattegrond van de stad Zwolle uitgegeven door Joan Bleau in 1652 met daarop de locatie van de Doopsgezinde schuilkerk aangegeven met een rode pijl.

Op de vogelvlucht stadsplattegrond door Joan Blaeu, uitgegeven in 1652, staat in de Wolweverstraat nog geen herkenbaar kerkgebouw weergegeven. Deze kaart was wel actueel, want het kort na 1645 gerealiseerde woningcomplex op de nabijgelegen Nieuwe Markt is wel ingetekend. Er was destijds nog sprake van een echte schuilkerk, de gemeente kwam zeer waarschijnlijk in of achter een bestaand huis samen.

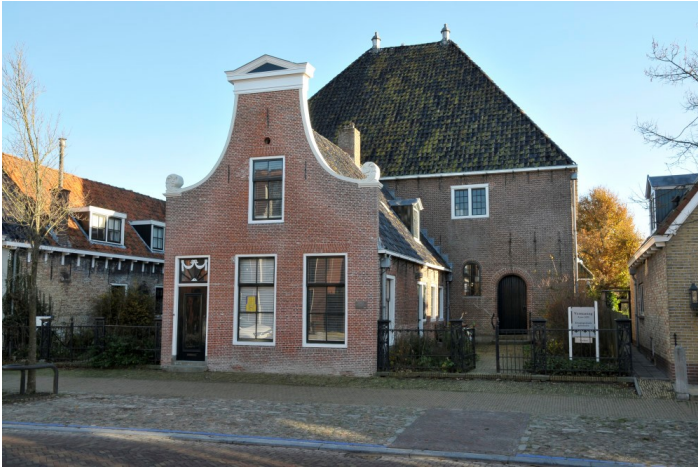
Afbeelding 1 van 6

Doopsgezinde Vermaning aan het Noard in Workum, gebouwd in 1695. Eenvoudige schuilkerk, verstopt achter de kosterswoning die deel uitmaakt van de bebouwing aan de straat.

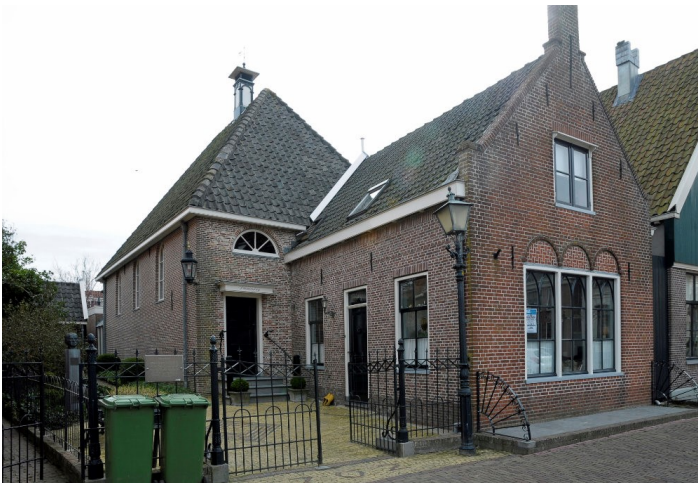
Afbeelding 2 van 6

In 1702 gebouwde Doopsgezinde Vermaning aan het Jan Nieuwenhuizenplein 4 in Edam. Het complex bestaat uit een teruggedragen eenvoudige zaalkerk met aan de straatzijde de aangebouwde pastorie.

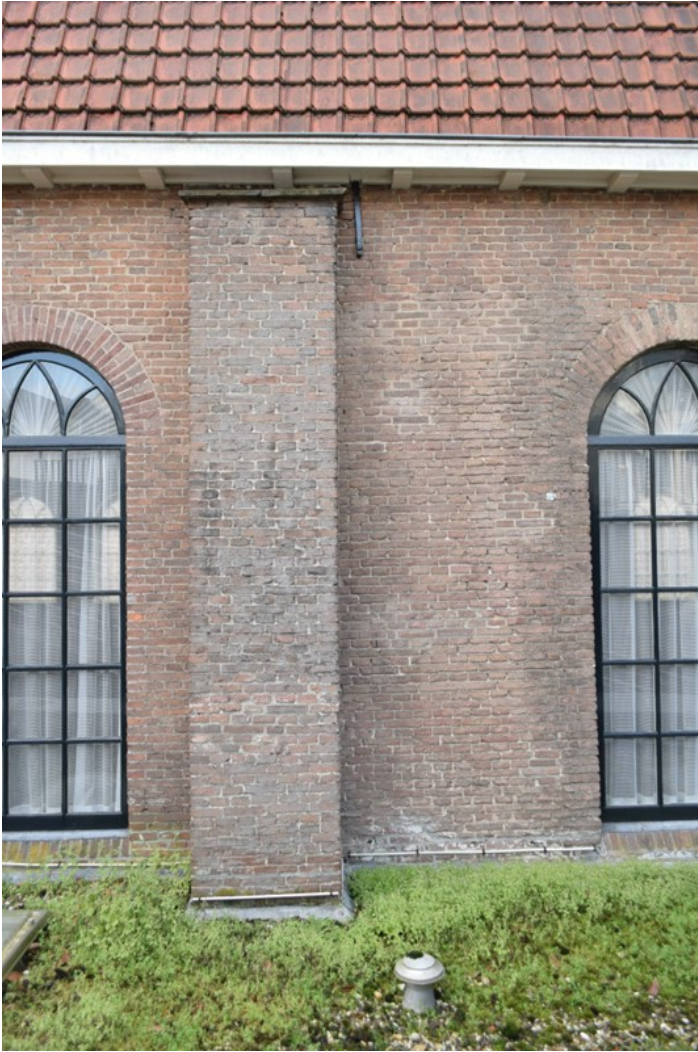
Afbeelding 3 van 6

De vensterreeks in de noordgevel wordt in het midden onderbroken door een zware steunbeer, het metselwerk links en rechts hiervan is licht afwijkend. In het metselverband van de vensters aan de rechter zijde is de hoekoplossing gerealiseerd met een klezoor in de koppenlaag, een oplossing die in de IJsselstreek tot omstreeks 1730 gebruikelijk was.

De vensterreeks in de noordgevel wordt in het midden onderbroken door een zware steunbeer, het metselwerk links en rechts hiervan is licht afwijkend. In het metselverband van de vensters aan de rechter zijde is de hoekoplossing gerealiseerd met een klezoor in de koppenlaag. Deze oplossing was in de IJsselstreek gebruikelijk tot ongeveer 1730. Daarna werd een hoekoplossing geïntroduceerd met drieklezoren in de strekkenlaag, zoals links van de steunbeer het geval is.

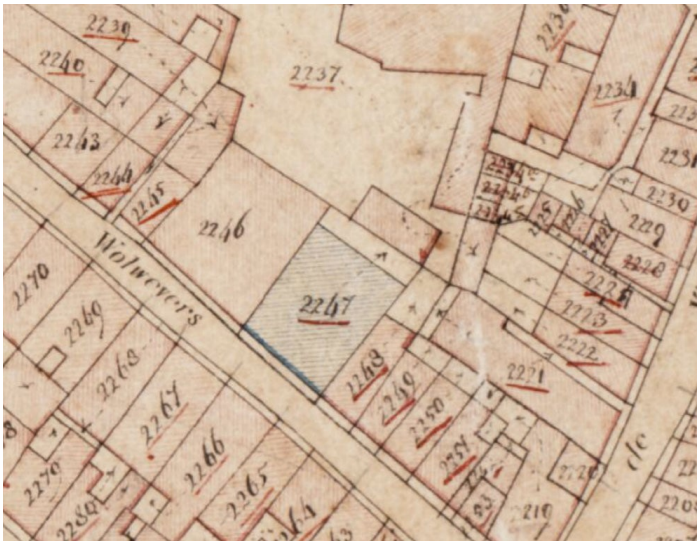
Afbeelding 4 van 6

Uitsnede uit het kadastrale minuutplan uit 1832 met onder nummer 2247 de Doopsgezinde kerk aan de Wolweverstraat in blauw gemarkeerd. Tot 1846 besloeg de kerk het linker deel van het huidige kerkgebouw. Voor de latere uitbreiding werden de smalle huisjes aan de rechter zijde in 1837 opgekocht [Kadaster].

In de Zwolse situatie bleef de ruimte aan de straat mogelijk eerst ook onbebouwd. Zeker is wel dat in het begin van de 19e eeuw deze ruimte dichtgebouwd was want op het kadastrale minuutplan van 1832 staat het gehele perceel als bebouwd weergegeven.

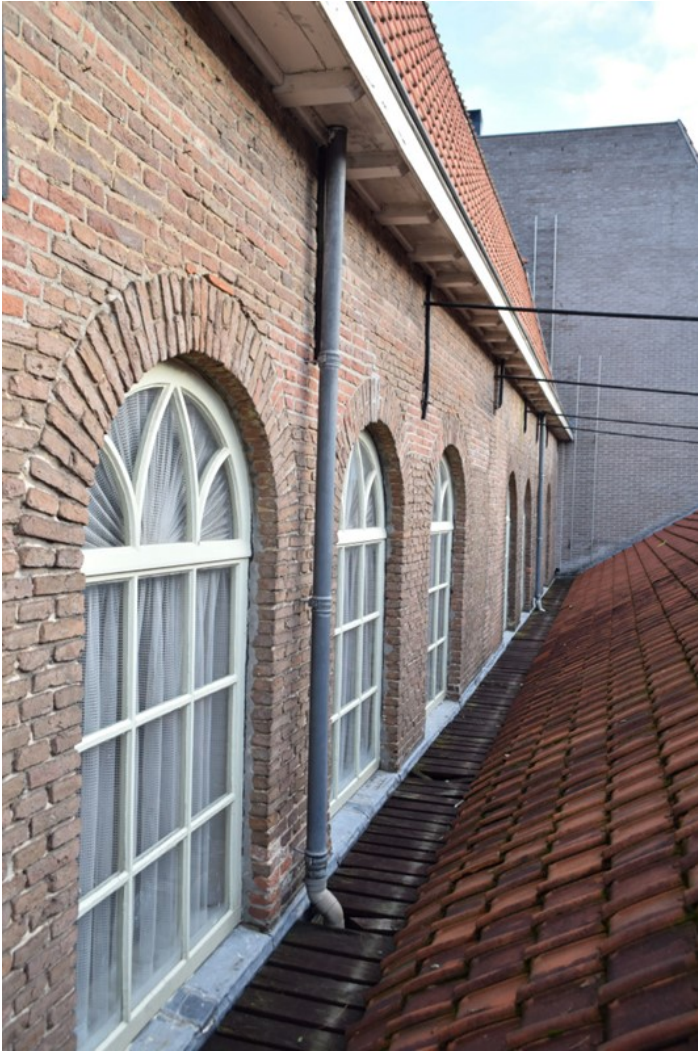
Afbeelding 5 van 6

Overzicht van de vensterreeks in de zuidgevel van het kerkgebouw. Het metselwerk is in het midden duidelijk onderbroken met een bouwnaad.

In het metselwerk van de zuidgevel aan de straatzijde is halverwege duidelijk een verticale bouwnaad herkenbaar die later ontstaan zal zijn bij de uitbreiding met het rechter geveldeel.

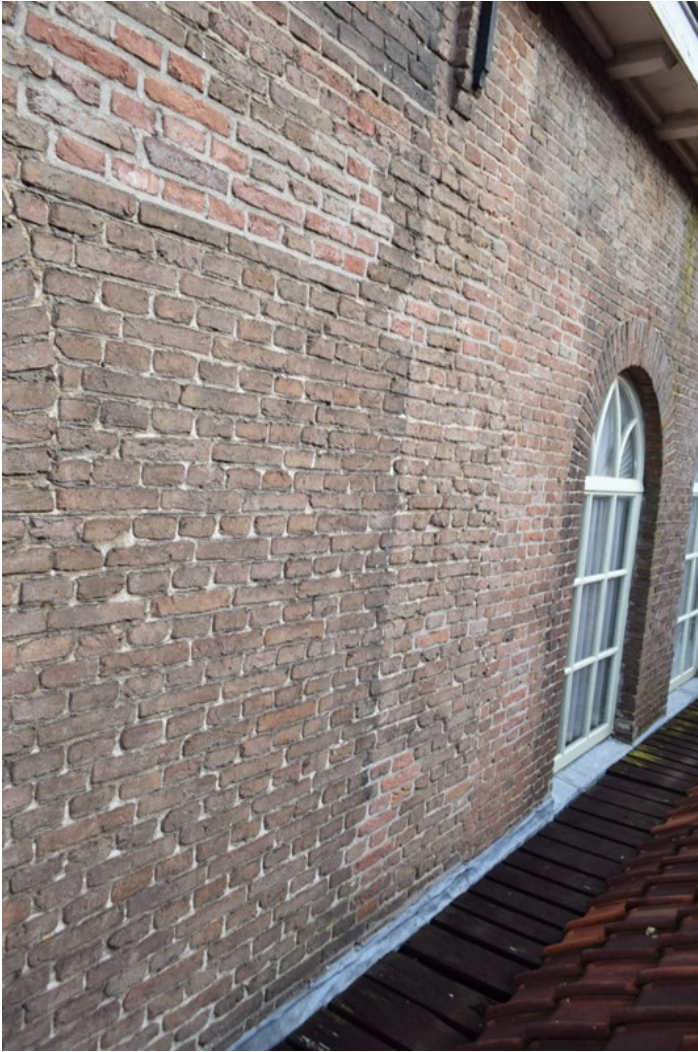
Afbeelding 6 van 6

Bouwnaad in de zuidgevel van de kerkzaal tussen het in 1706 gerealiseerde deel van het gebouw links en de latere uitbreiding daarvan.

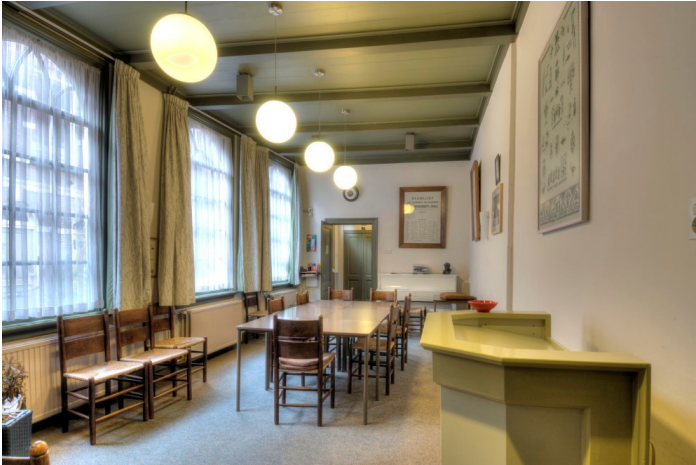
Afbeelding 1 van 7

Overzicht van de vergaderruimte in het middelste deel van de voorbouw.

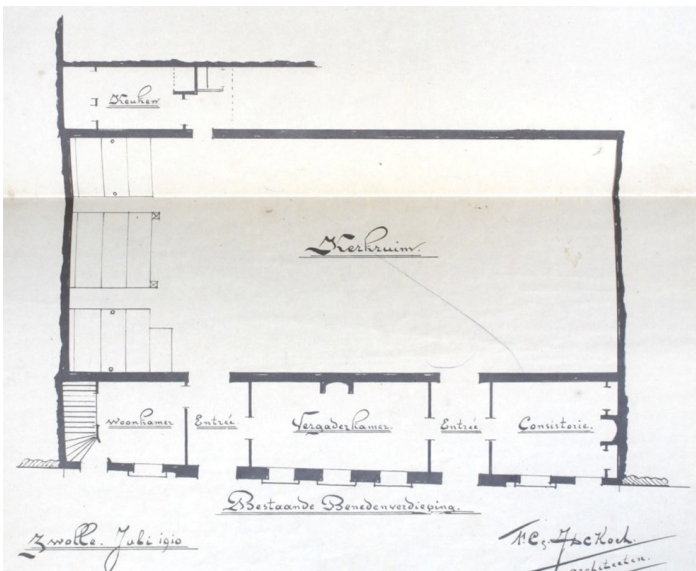
Afbeelding 2 van 7

Opmeting van de begane grond van het kerkgebouw uit 1910. De weergegeven situatie zal in grote lijn in 1846 ontstaan zijn. [HCO]

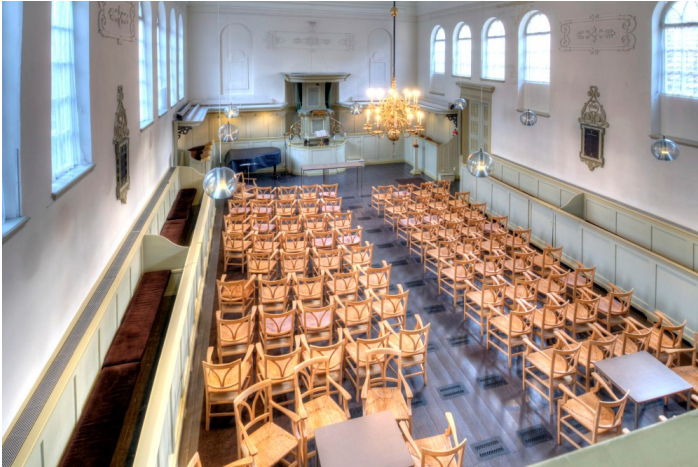
Afbeelding 3 van 7

Overzicht van de kerkruijnte vanaf de orgelgalerij.

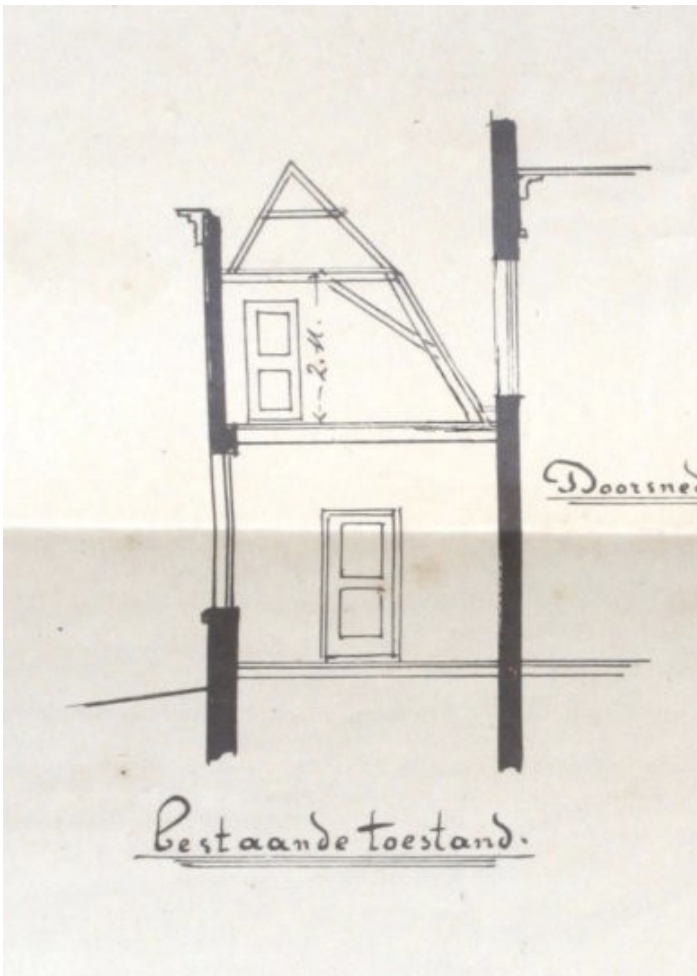
Afbeelding 4 van 7

Dwarsdoorsnede over de voorbouw uit 1910. [HCO]

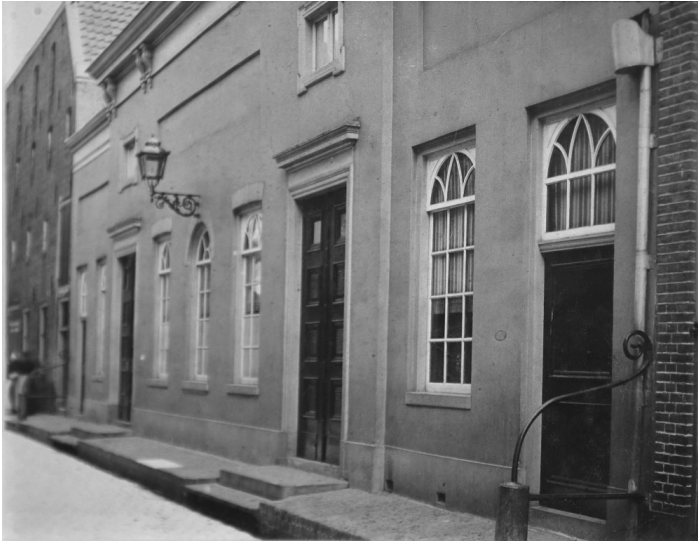
Afbeelding 6 van 7

Foto van de voorgevel, gemaakt voor 1910. Bij de verbouwing van 1846 werd de lage voorbouw aan de straatzijde voorzien van een nieuwe gevel. [Doopsgezinde kerk Zwolle]

Aan de straatzijde werd de ruimte volgebouwd met een lagere voorbouw met een gepleisterde voorgevel in neo-classicistische bouwstijl met in de middenrisaliet op de begane grond twee entreepartijen. De langgerekte plattegrond werd geheel links ingenomen door de woonkamer van de kosterwoning, in het midden was een vergaderkamer gesitueerd en geheel rechts lag de consistorie met een eigen voordeur aan de straat. Deze kamer werd aangekleed met een gemarmerde schouw, geflankeerd door inbouwkasten. De voorbouw aan de straat was aanvankelijk afgesloten met een geknikt zadeldak dat grotendeels schuil ging achter de voorgevel.

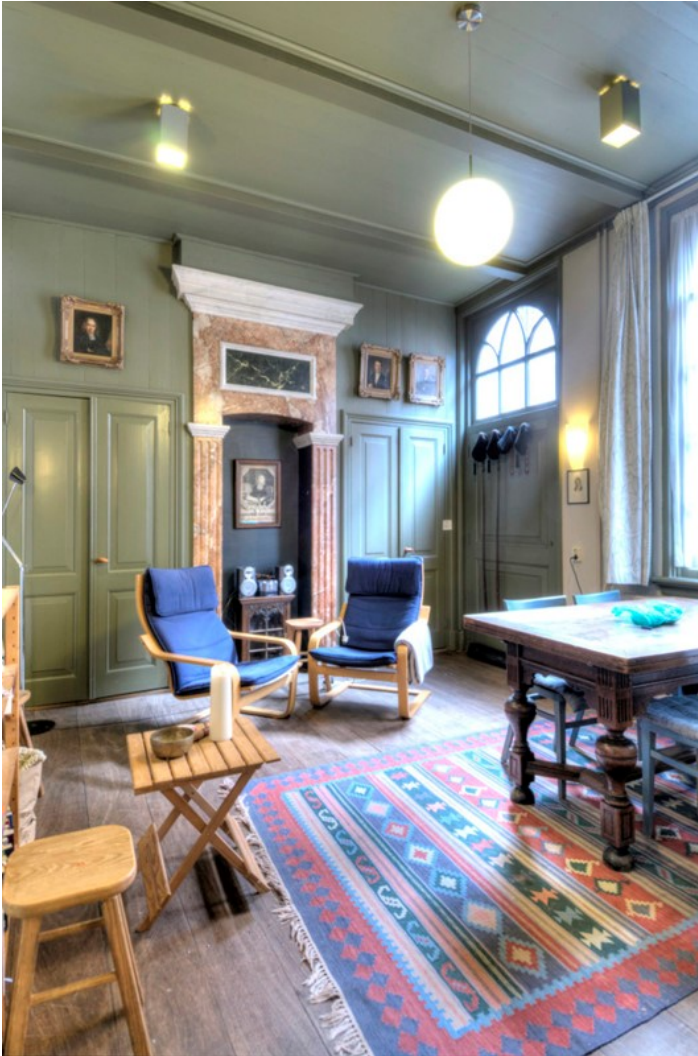
Afbeelding 7 van 7

De voormalige consistorie met tegen de eindgevel een schouw geflankeerd door inbouwkasten uit 1846.

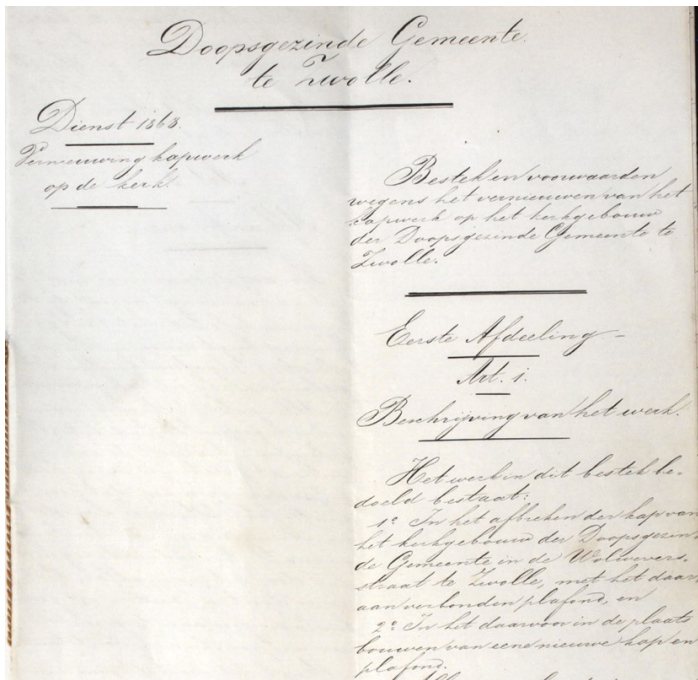
Afbeelding 1 van 2

Eerste blad van het in 1868 door gemeentearchitect B. Reinders opgestelde bestek voor het vervangen van de kap van de Doopsgezinde kerk. [HCO]

Het kerkbestuur liet over deze kwestie geen gras groeien en gaf Reinders opdracht om een bouwbestek op te stellen, uitgaande van vernieuwing van de gehele kap, inclusief het gewelf. Deze werkzaamheden werden op 12 oktober voor f 2.496,- aanbesteed aan Wed. M. de Groot en Zn. uit Zwolle. ^[1] Uit het bewaard gebleven bestek volgt dat de ronde schenkelstukken van het bestaande plafond zoveel mogelijk hergebruikt konden worden. De nieuwe kap is uiteindelijk geheel in naaldhout uitgevoerd met gordingen die dragen op zeven kaspanten. Deze spanten werden opgebouwd uit dekbalkgebinten met daarop enkelvoudige hangwerken met enkele stijlen en steekschoren. Dekbalken, spantbenen en stijlen werden met gesmede beugels aan elkaar verbonden.

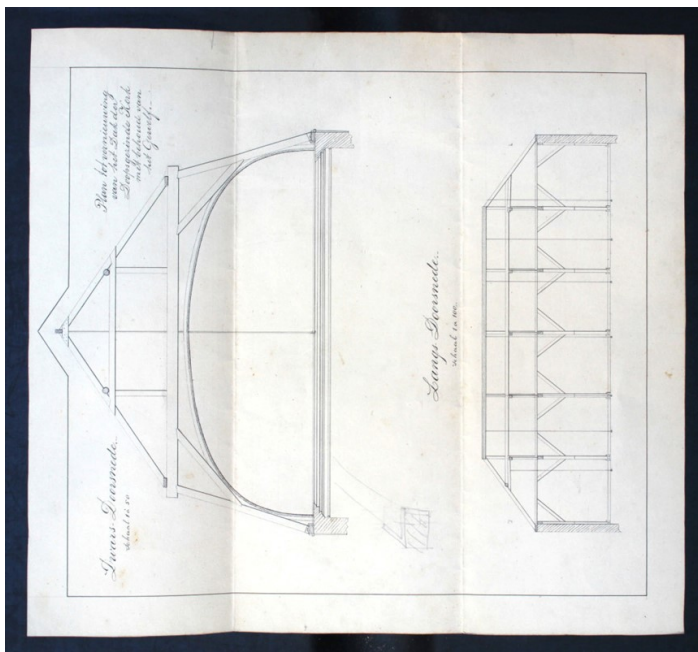
Afbeelding 2 van 2

Plantekening van een nieuwe kap over de kerkruipte. Deze tekening betreft een niet uitgevoerde variant, waarbij het bestaande gewelfde plafond gehandhaafd zou worden. [HCO]

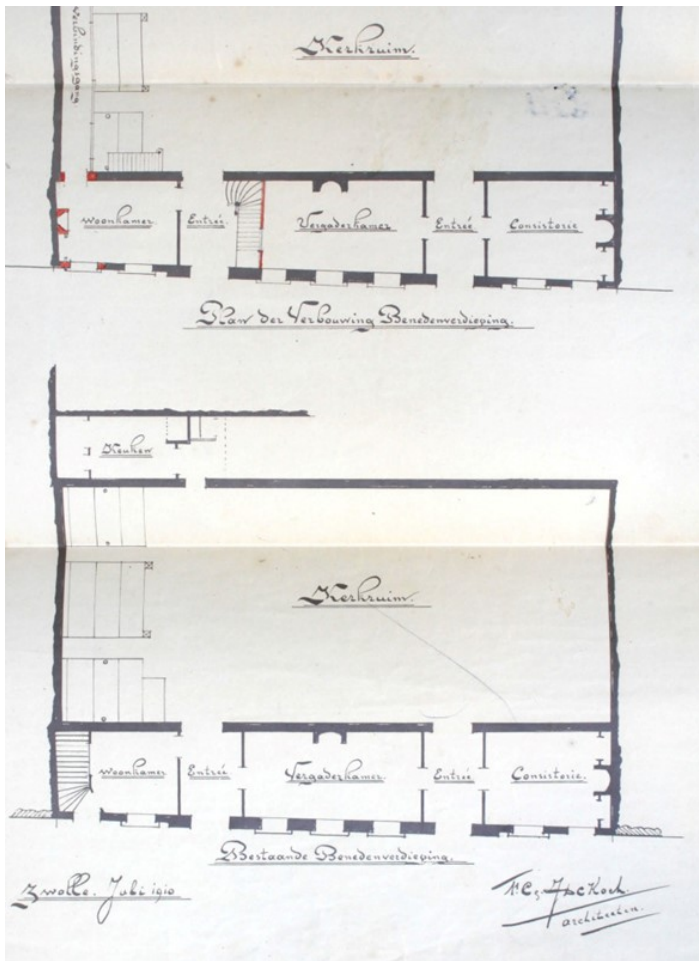
Afbeelding 2 van 5

Bestaande en nieuwe situatie van de begane grond, behorend bij de verbouwing van 1910. [HCO]

De verbouwing uit 1910 had hoofdzakelijk betrekking op de verbetering van de kosterswoning. Door de bestaande trap naar het orgel en de zolderverdieping te verplaatsen naar de entree kon de woonkamer vergroot worden. Daarbij kwam tevens de bestaande voordeur naar de woning uiterst links in de gevel te vervallen. Deze deur werd veranderd in een venster. Tussen de woonkamer en de tegen de achterzijde van het gebouw aangebouwde keuken met privaat realiseerde men een nieuwe verbindingsgang. Daarvoor moest onder de orgelgalerij een rij banken weggenomen worden. In de hoek van de galerij kwam tevens een nieuwe trap naar het orgel te staan.

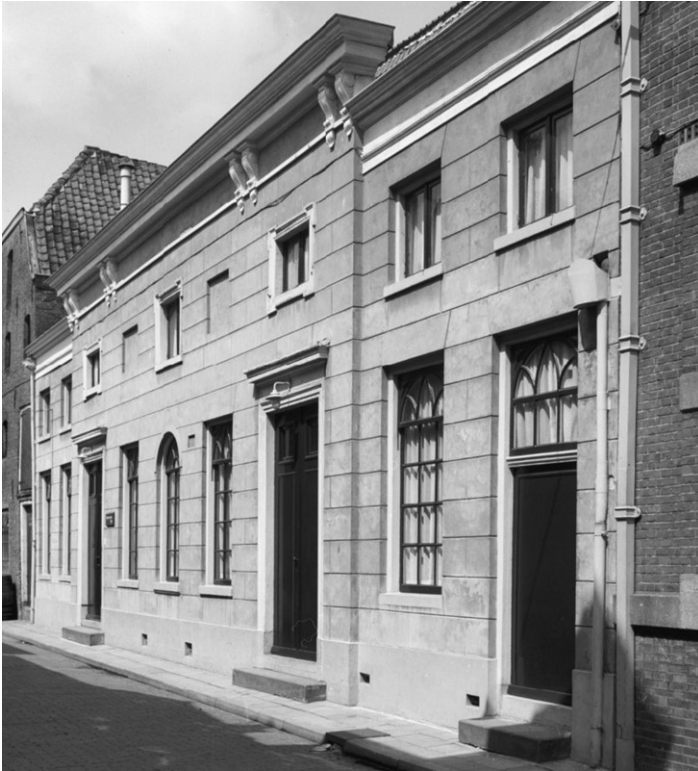
Afbeelding 3 van 5

Foto van de voorgevel met op zolderniveau de in 1910 aangebrachte vensters. Ook de stucafwerking met schijnvoegen kwam in dat jaar tot stand. [beeldbank RCE]

Voor de benodigde daglichttoetreding plaatste men in de voorgevel op zolderniveau vijf extra mezzaninovensters. Tot slot kreeg de voorgevel in zijn geheel een nieuwe stuc laag, afgewerkt met schijnvoegen.^[3]

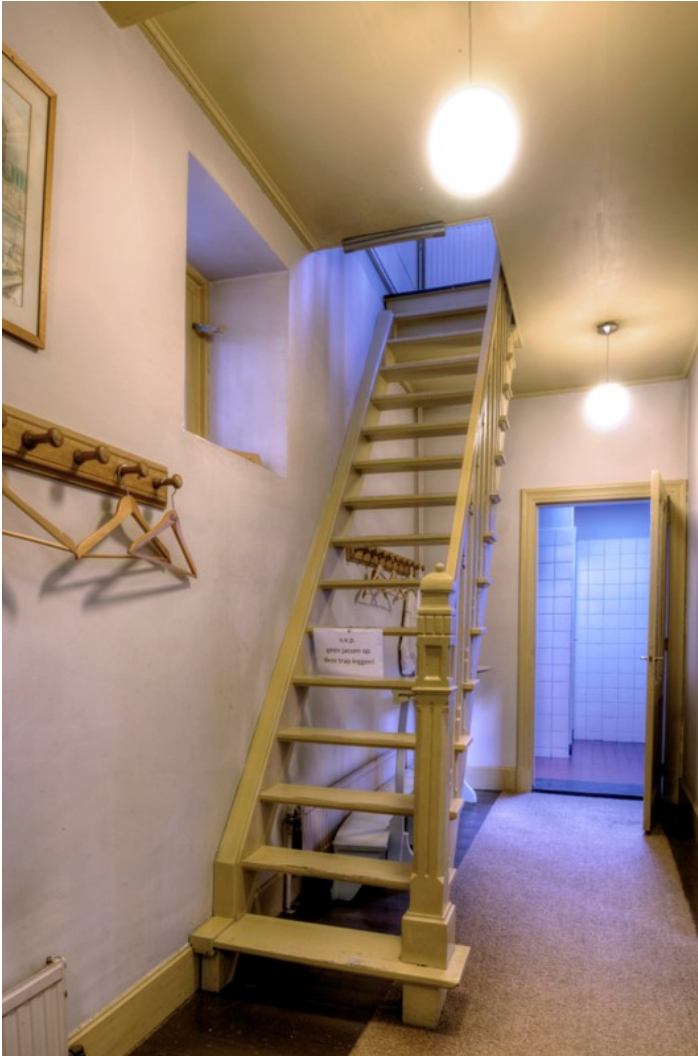
Afbeelding 4 van 5

Bij de restauratie in 1975 werd de bestaande trap naar de orgelgalerij van de kerkruijnte verplaatst naar de (verbrede) verbindingsgang onder de orgelgalerij.

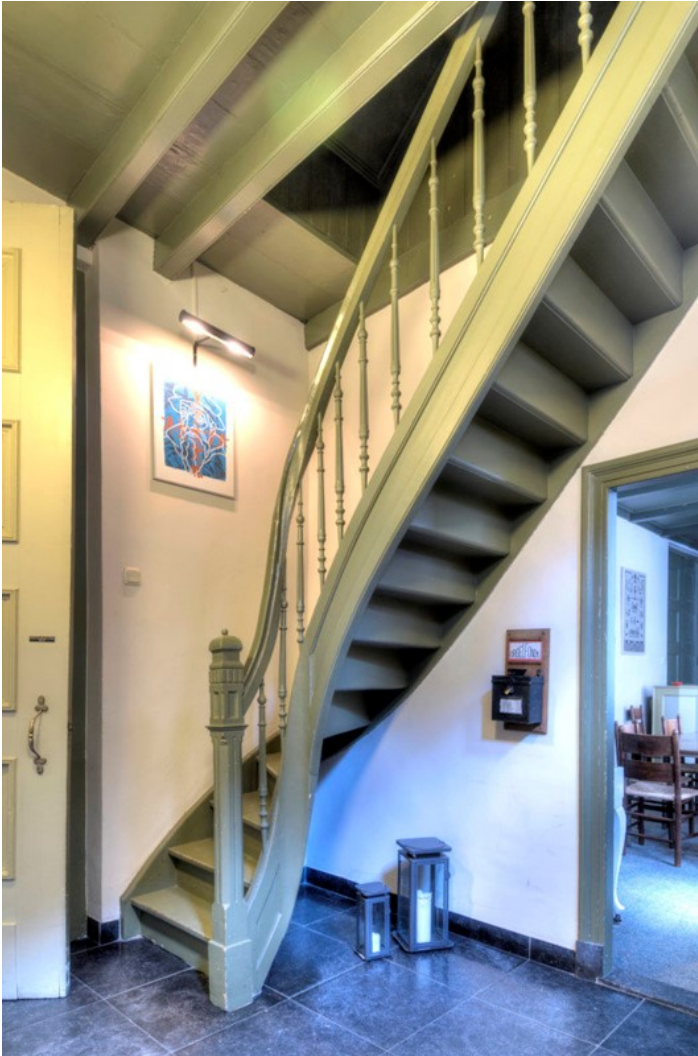
Afbeelding 5 van 5

Bij de verbouwing in 1910 werd de verdieping van de voorbouw bereikbaar via een nieuwe trap in de entree.

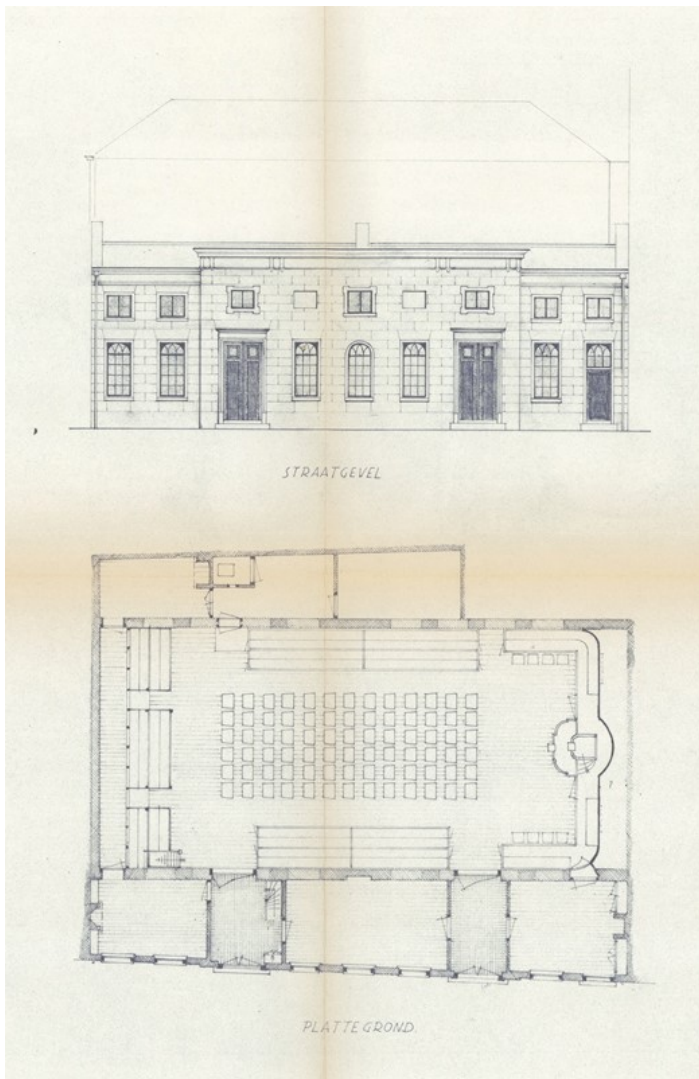
Afbeelding 1 van 4

Opmeting van de voorgevel en plattegrond uit 1969. [HCO]

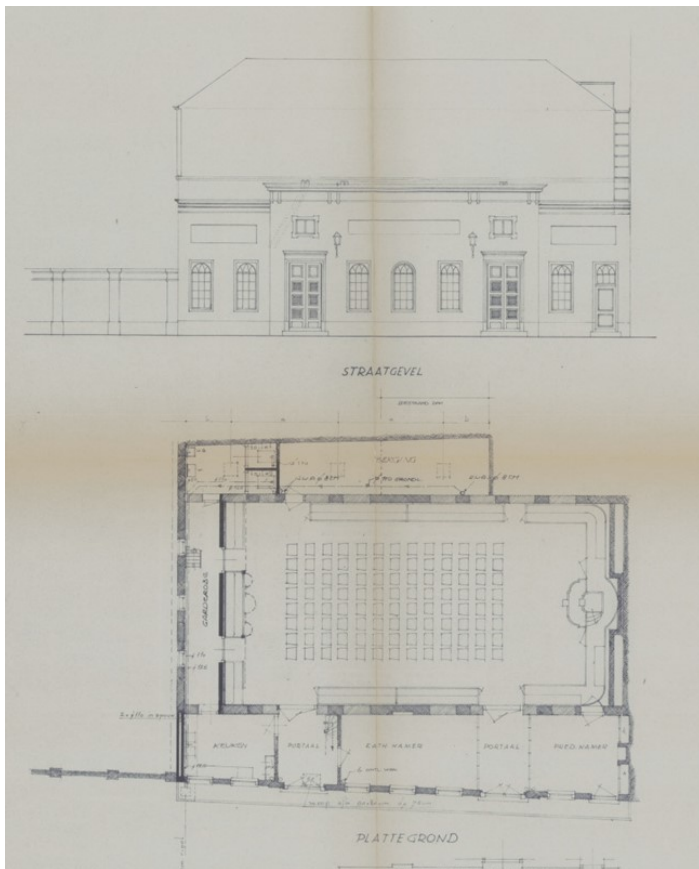
Afbeelding 2 van 4

Plattegrond en gevelaanzicht behorend bij het restauratieplan van 1975. [HCO]

De plannen werden opgesteld door restauratiearchitect D Wijma uit Velp, die eind 1969 al met de voorbereidingen startte. Wat vooral aan het restauratieplan opvalt zijn de doorgevoerde wijzigingen in de voorgevel. Uitgangspunt daarbij was de situatie van voor 1910, wat betekende dat de destijds aangebrachte mezzaninovensters weer verwijderd werden en dat de gevel opnieuw met glad stucwerk afgewerkt werd. Ook de in 1910 veranderde kap van de voorbouw werd gesloopt en vervangen door een nieuw lessenaardak.

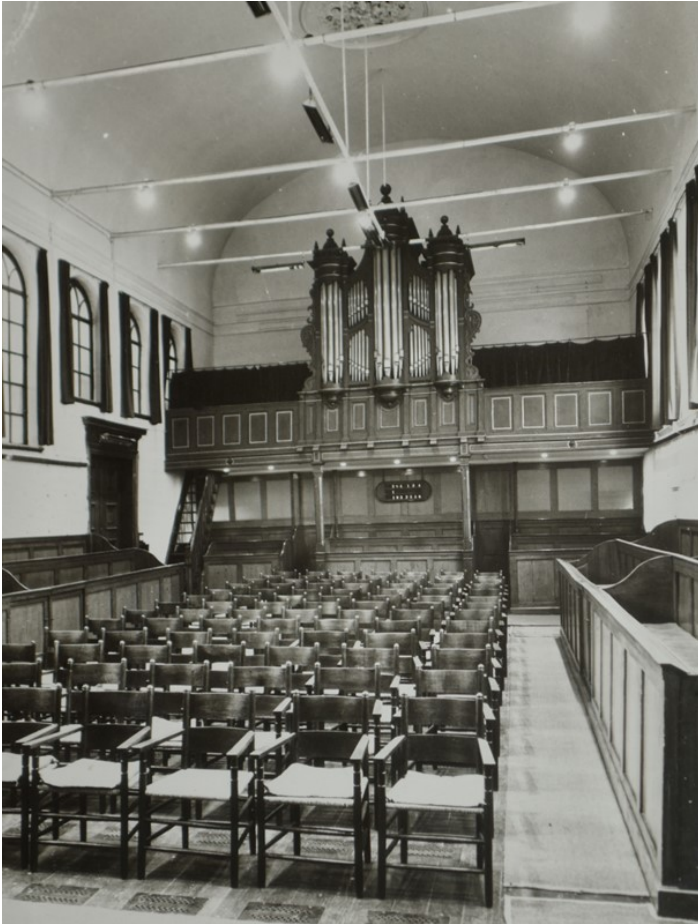
Afbeelding 3 van 4

Overzicht van de kerkzaal uit 1964 in de richting van het orgel [collectie Doopsgezinde Kerk Zwolle].

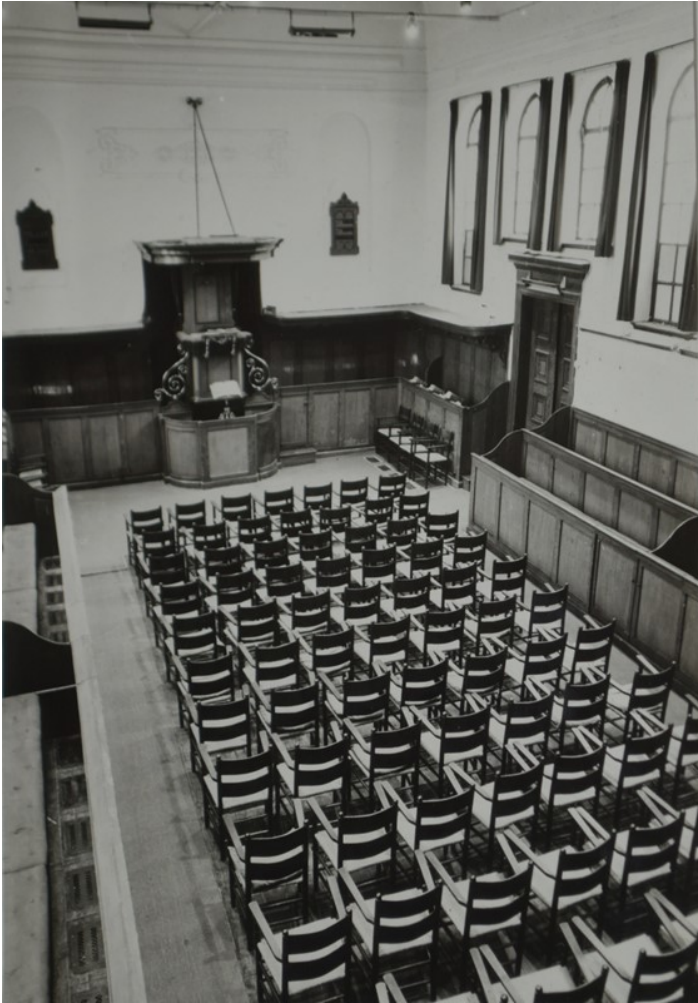
Afbeelding 4 van 4

Overzicht van de kerkzaal uit 1964 in de richting van de preekstoel [collectie Doopsgezinde Kerk Zwolle].

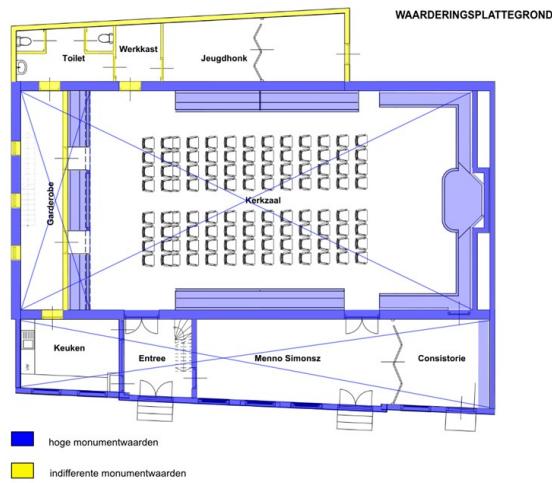
Afbeelding 1 van 2

Waarderingsplattegrond van het gebouw.

blauw: hoge monumentwaarden, van cruciaal belang voor de structuur en/of de betekenis van het object.
geel: indifferente monumentwaarden, van relatief weinig belang voor de structuur en/of de betekenis van het object.

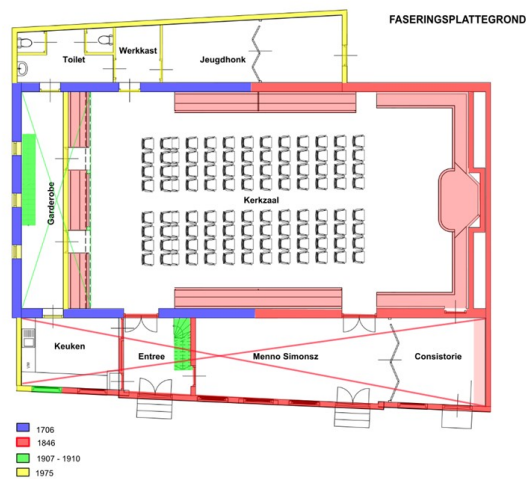
Afbeelding 2 van 2

Faseringsplattegrond van de kerk. De datering van de kapconstructie en het plafond van de kerkzaal (vernieuwd in 1868) is niet weergegeven.
