# Dortherdijk 2

Joppe

Voor de historische boerderij gelegen aan Dortherdijk 2 in Joppe worden momenteel plannen ontwikkeld voor herbesteding, verduurzaming en restauratie. De boerderij heeft geen monumentenstatus en is al geruime tijd buiten bedrijf. De identiteit van deze plek wordt voor een groot deel bepaald door de geschiedenis van dit erf en de bewaard gebleven gebouwen. Deze historie vormt voor de eigenaren een belangrijke inspiratiebron in de voorbereiding van de verbouwingsplannen. Op dit moment is echter weinig bekend over de bouwgeschiedenis van de boerderij. Aan ARCX is gevraagd om een bouwhistorische verkenning met waardestelling uit te voeren dat inzicht moet geven in de bewaard gebleven historische structuur en de daarin te onderscheiden tijdlagen. Aan de hand van de resultaten daarvan kan vervolgens een afweging gemaakt worden welke cultuurhistorische waarden behouden kunnen worden.

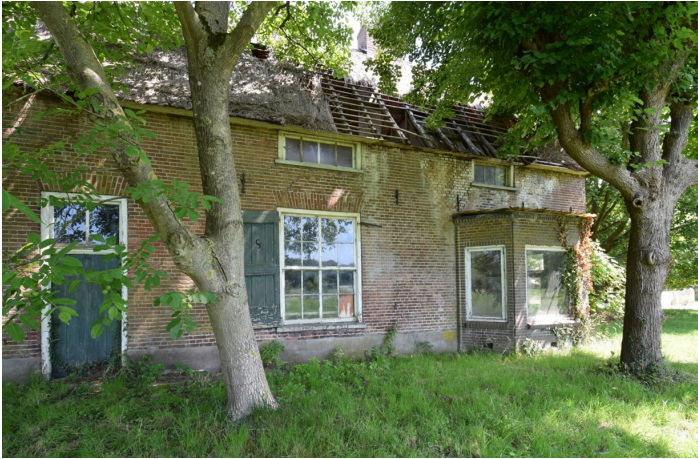
Afbeelding 1 van 12

Rechter deel van de voorgevel van het woongedeelte van de boerderij.

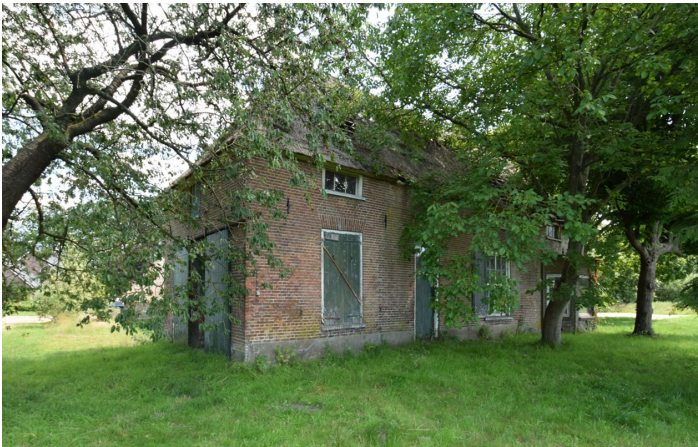
Afbeelding 2 van 12

Linker deel van de voorgevel.

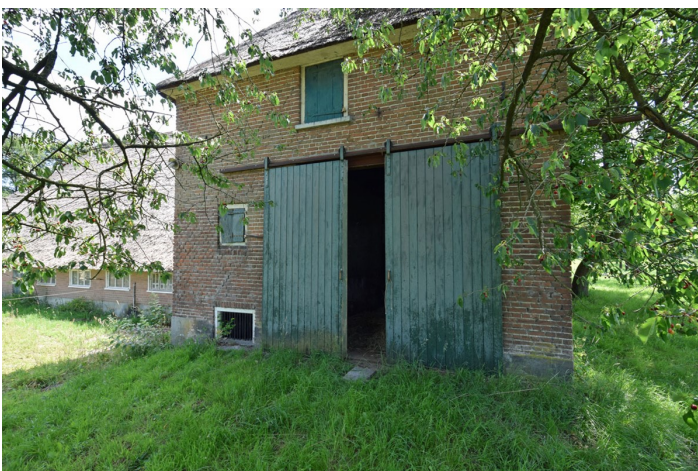
Afbeelding 3 van 12

Linker zijgevel van het woongedeelte.

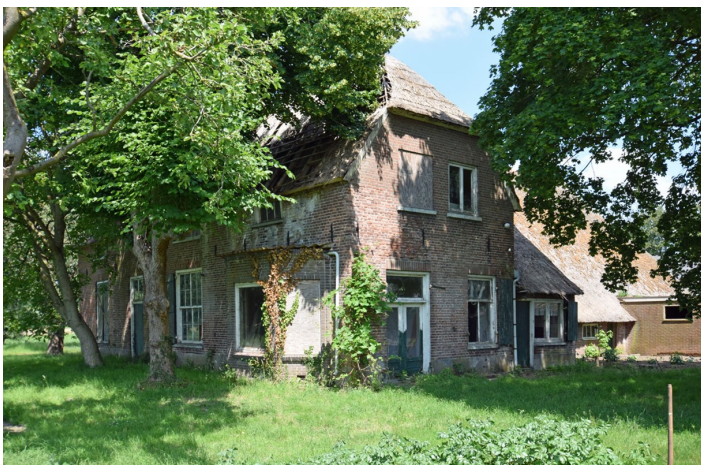
Afbeelding 4 van 12

Rechter zijgevel van het woongedeelte.

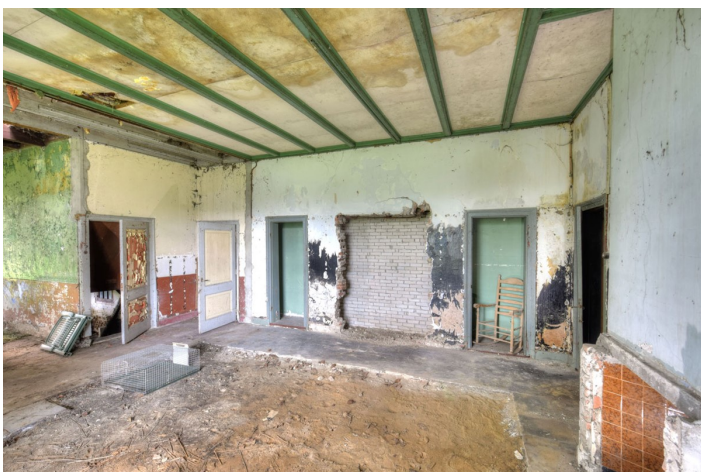
Afbeelding 5 van 12

Overzicht van de heerd vanuit de voorgevel. Links de open verbinding met de linker zijkamer met daarachter de opkamer. De linker deur geeft toegang tot de kelder onder de opkamer.

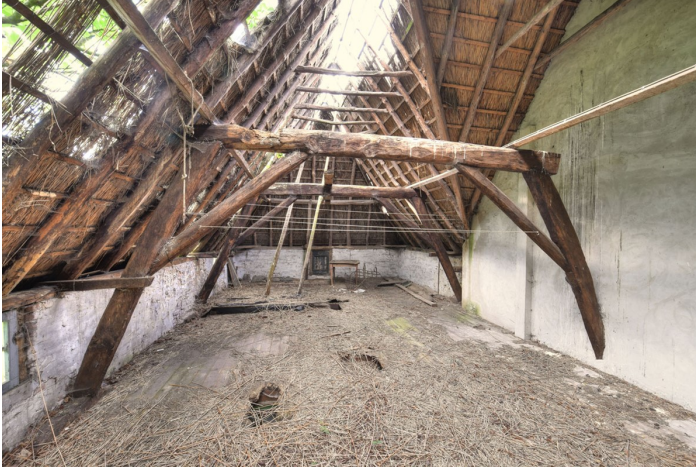
Afbeelding 12 van 12

Zolder en kapconstructie boven de heerd en linker zijkamer/opkamer.

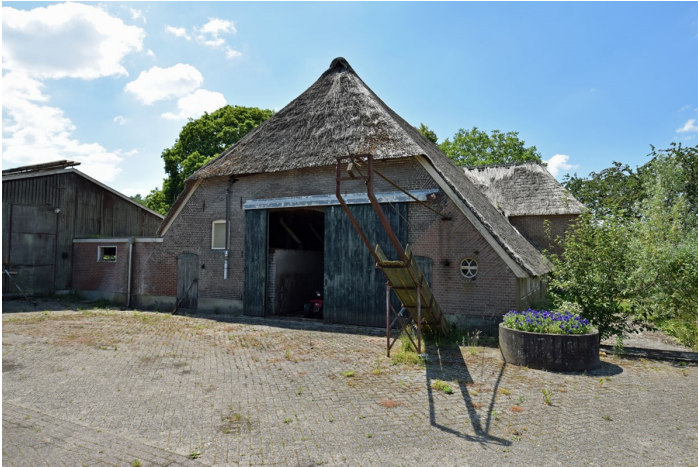
Afbeelding 1 van 7

Achtergevel van het bedrijfsgedeelte van de boerderij.

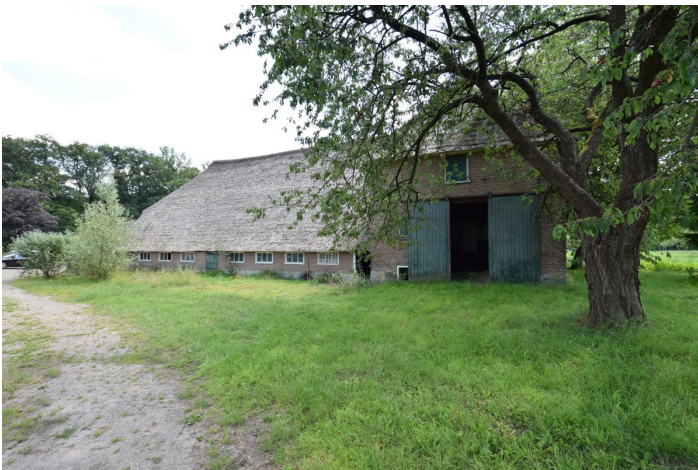
Afbeelding 2 van 7

Overzicht van de linker zijgevel van het bedrijfsgedeelte.

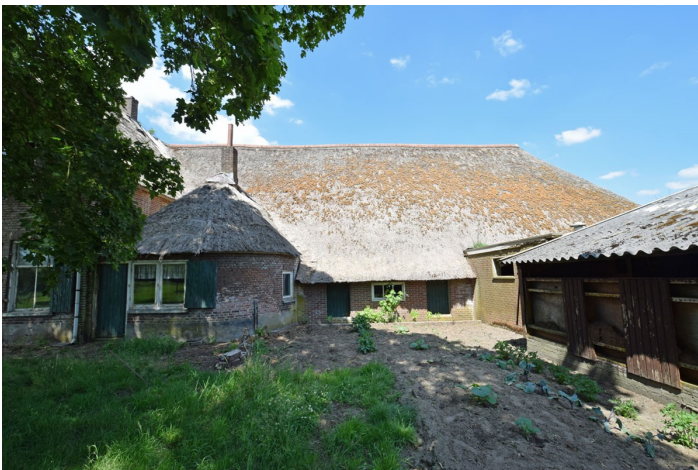
Afbeelding 3 van 7

Overzicht van de rechter zijgevel van de boerderij, met rechts het tussenlid van de moderne veestalling en links de aangebouwde kwartronde uitbouw/karnmolen.

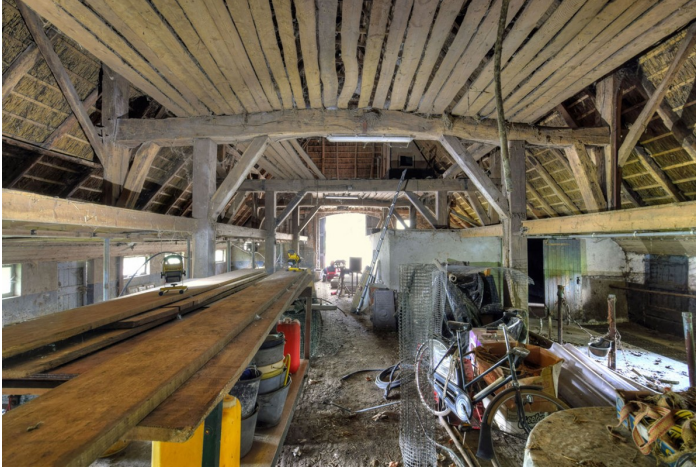
Afbeelding 4 van 7

Overzicht van het interieur van het bedrijfsgedeelte richting de achtergevel, met in de middenbeuk de deel en stalling in de zijbeuken aan weerszijden.

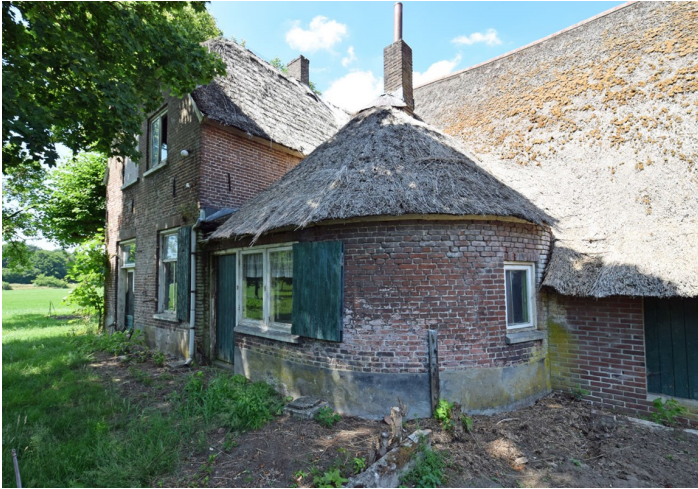
Afbeelding 1 van 4

Exterieur van de kwartronde uitbouw / karmolen tegen de rechter zijgevel.

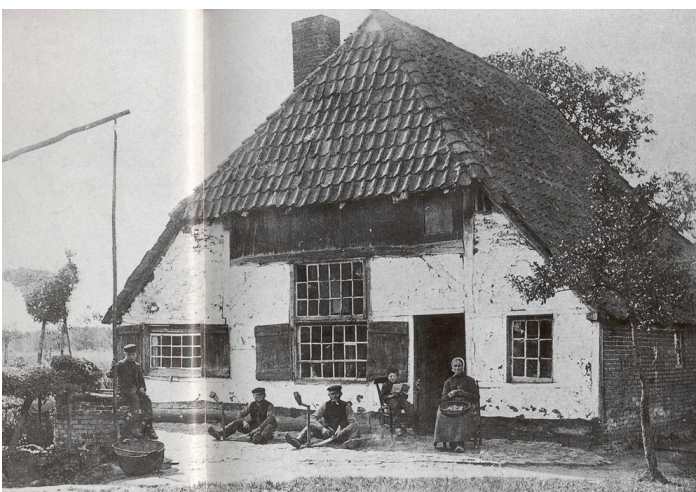
Afbeelding 3 van 4

Foto van de voorgevel van boerderij Berghoef uit Dichteren, gemeente Doetinchem. De voorgevel is nog uitgevoerd als vakwerkgevel waarin het eerste gebint is opgenomen.

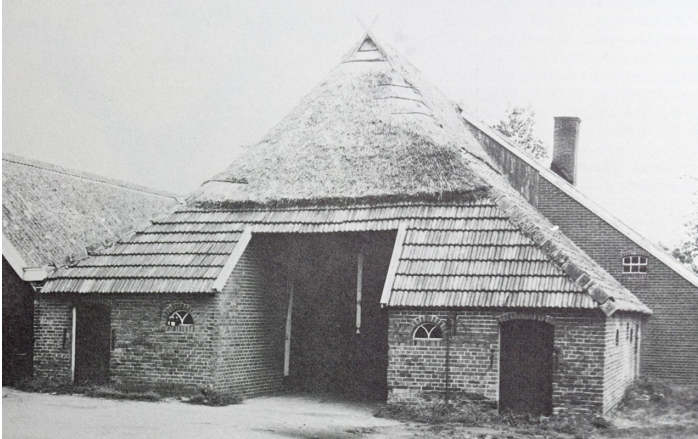
Afbeelding 4 van 4

Boerderij te Zieuwent met een zogenaamde 'onderschoer' aan de achterzijde. Hierbij springt het middelste deel van de achtergevel in en zijn de deeldeuren naar binnen verplaatst tot ruim onder de rieten kap. Op deze wijze ontstaat buiten de baander een overdekte buitenruimte. (Jans, Van Prooije, Scholtz, Beck en Hartgers 1983, 72.)

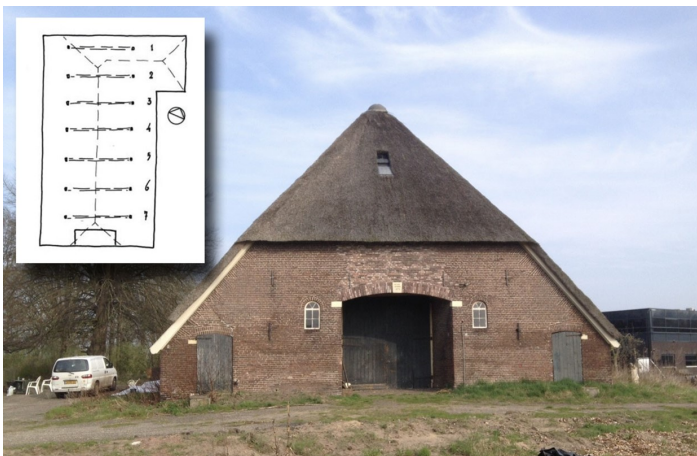
Afbeelding 2 van 8

Als referentie een foto van boerderij De Olthof in Deventer met plattegrond. Bij deze boerderij is sprake van een achtergevel op volledige hoogte met terugliggende baander (onderschoer). Bij 't Esterholt in Joppe waren in de achtergevel de gebintstijlen van het laatste 'gebint' opgenomen. Wellicht was de achtergevel oorspronkelijk in vakwerk uitgevoerd. (W. Bloemink, P. Boer en A. Haartsen, Epse Noord gemeente Deventer: bouwhistorische verkenning boerderijen tweede fase, Lantschap Holten, april 2001.)

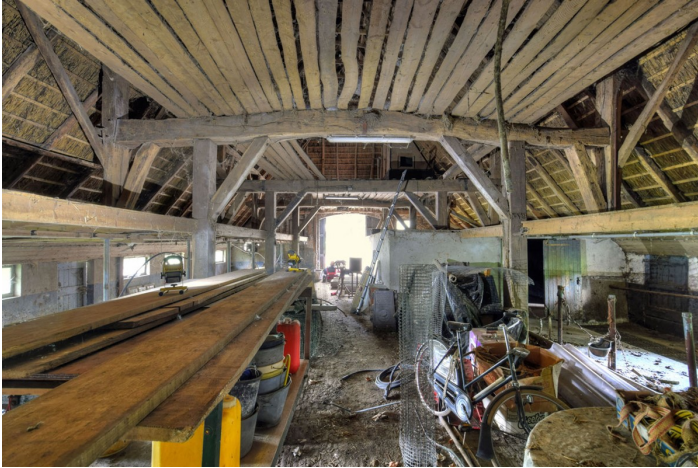
Afbeelding 3 van 8

Overzicht van de deel richting de achtergevel, met aan beide uiteinden links en rechts de oorspronkelijke (afgezaagde) gebintstijlen.

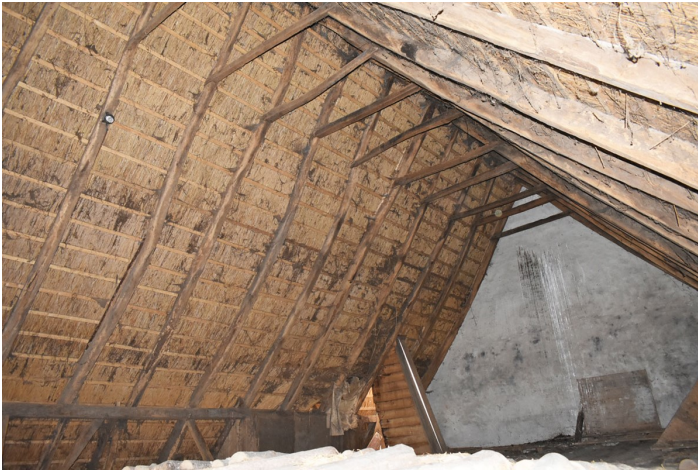
Afbeelding 4 van 8

Overzicht van de eiken sporenkap in de richting van de brandmuur tussen woon- en bedrijfsdeelte.

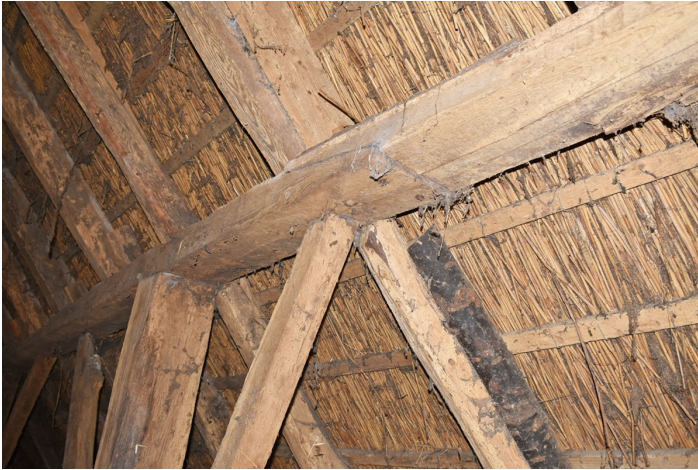
Afbeelding 5 van 8

Detail van de verbinding van de gebintplaat met de gebintstijlen en windschoren.

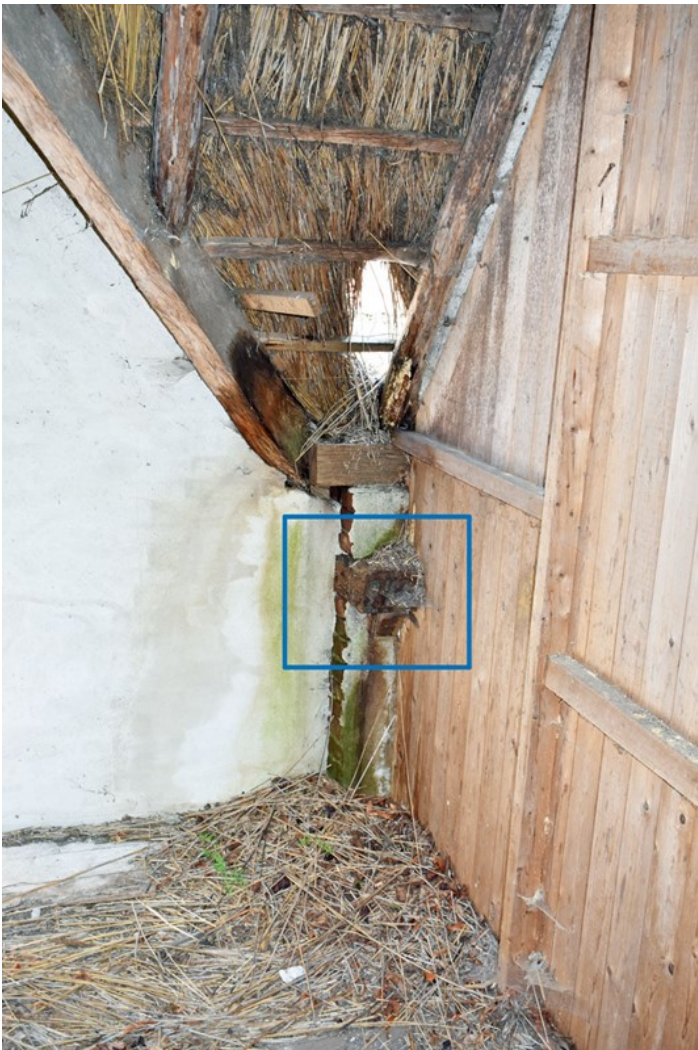
Afbeelding 6 van 8

Op de zolder boven het woongedeelte is te zien dat de (afgezaagde) gebintplaat hier oorspronkelijk doorliep en verbonden was met het oorspronkelijke eerste gebint dat in het woongedeelte stond.

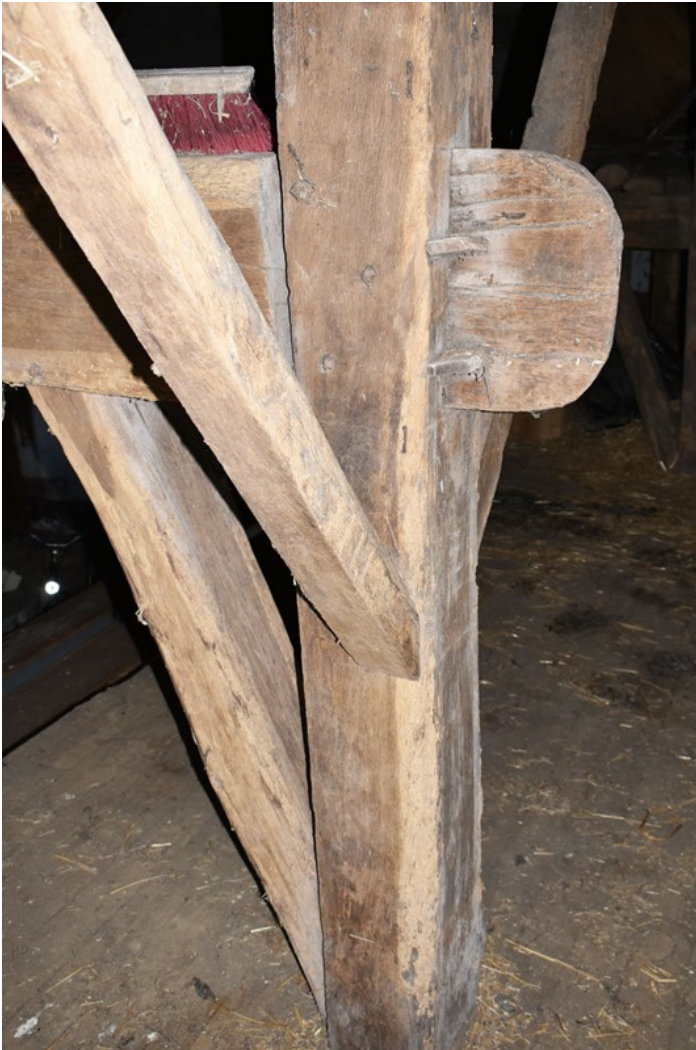
Afbeelding 7 van 8

Detail van gebint IIII in de linker zijbeuk, gefotografeerd vanaf de hilde.

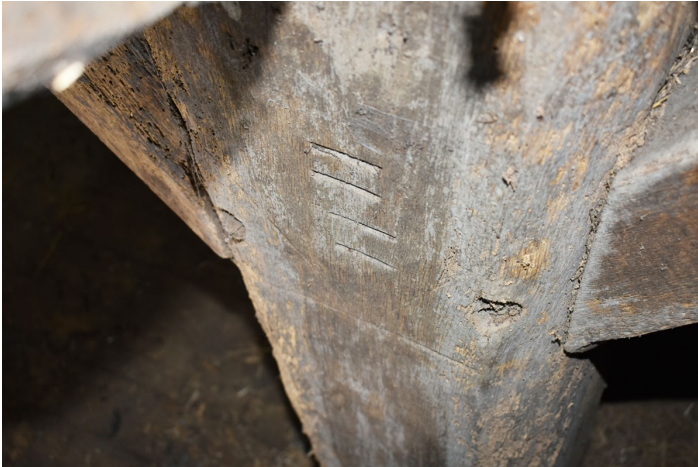
Afbeelding 8 van 8

De gebintconstructie is genummerd met gehakte telmerken. Hier een detail van het telmerk op de stijl van gebint IIII.

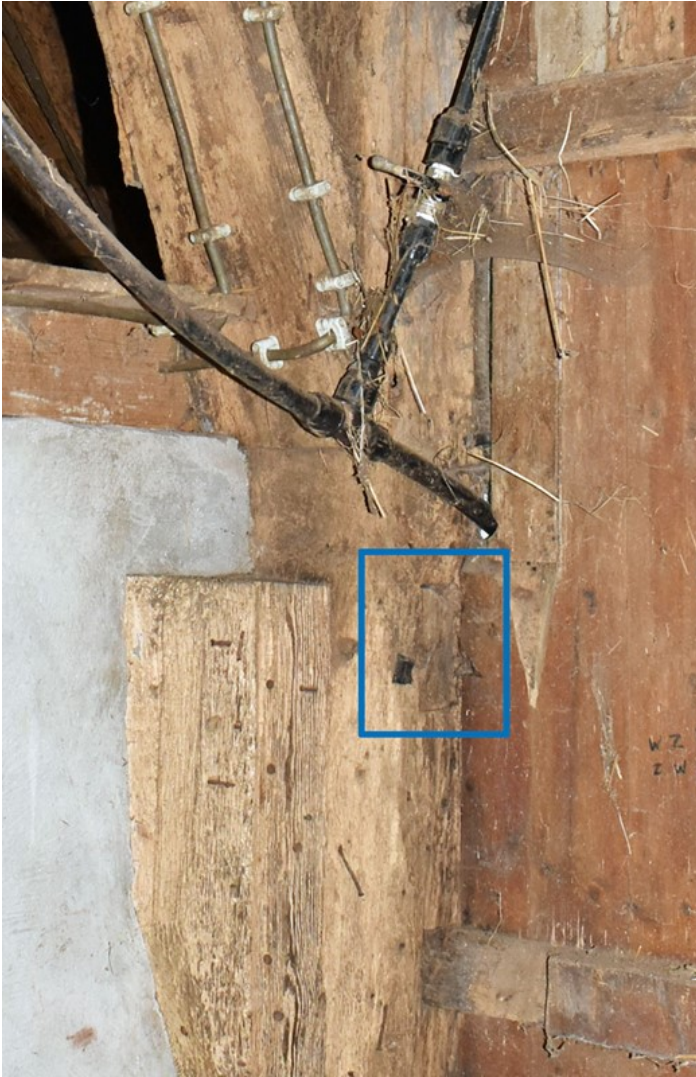
Afbeelding 1 van 4

In de bewaard gebleven gebintstijl van gebint III is aan de hand van het verbindingsspoor binnen het blauwe kader de oorspronkelijke hoogte te herkennen van de voormalige steekrij.

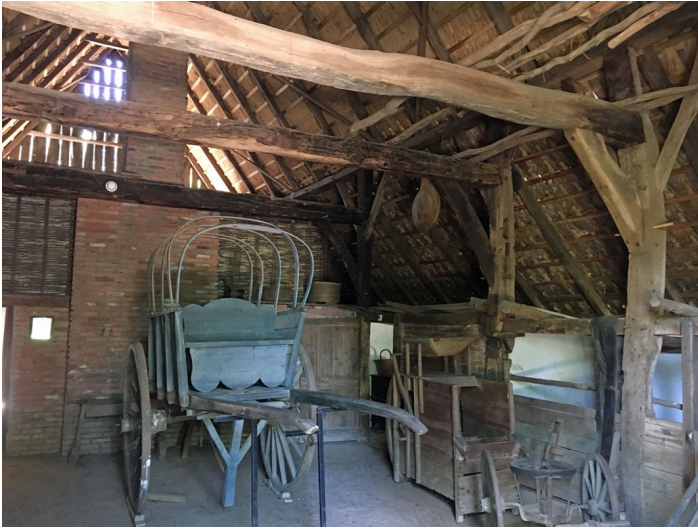
Afbeelding 2 van 4

Foto van het bedrijfsgedeelte van een herbouwde en gereconstrueerde boerderij uit Beltrum uit ca. 1750 in het Nederlands Openluchtmuseum. Er is sprake van een open structuur, met een slechts deels versteend scheidingwandje tussen woon- en bedrijfsgedeelte. (Foto: Peter Boer).

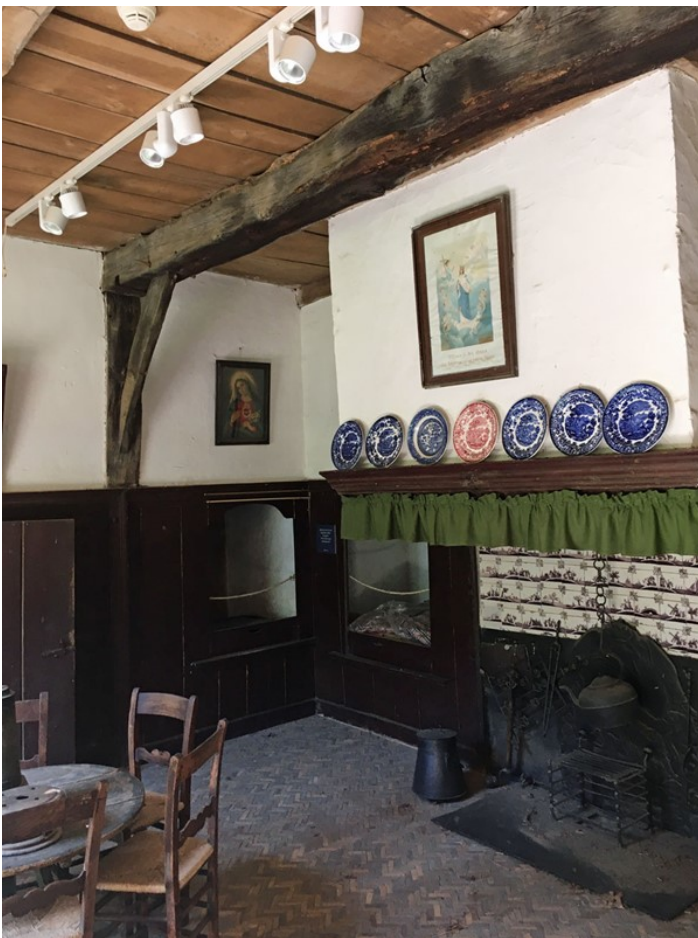
Afbeelding 3 van 4

Foto van het woongedeelte van de herbouwde boerderij uit ca. 1750 in het Nederlands Openluchtmuseum. De gebintenstructuur loopt door tot in de heerd, in de zijbeuk en achterwand zijn bedsteden opgenomen. (Foto: Peter Boer)

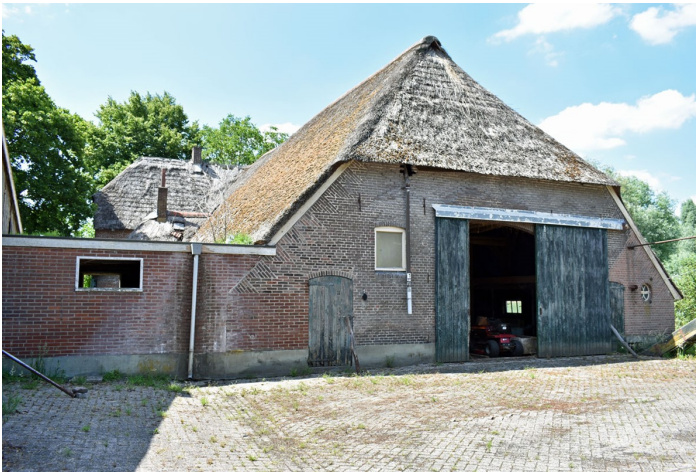
Afbeelding 2 van 5

Bij de verlenging van de boerderij omstreeks 1865 kwam de huidige achtergevel tot stand. De invulling van de deur- en vensteropeningen is later gemoderniseerd.

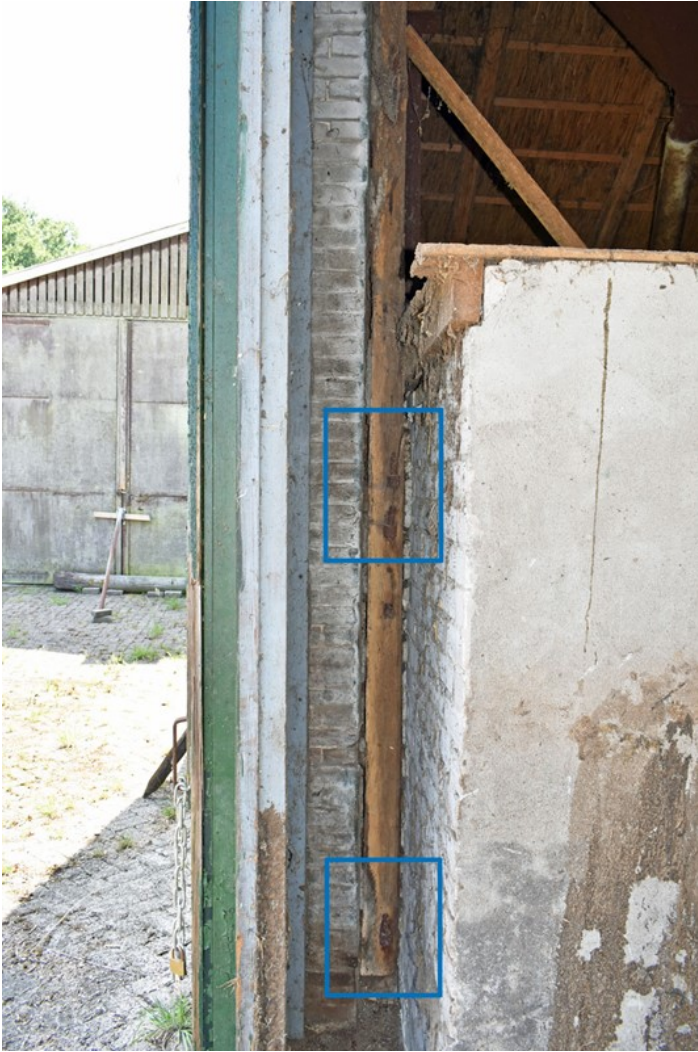
Afbeelding 3 van 5

Aan de binnenzijde van de achtergevel zijn in de stijlen nog de duimen zichtbaar van de oorspronkelijke baander uit 1865.

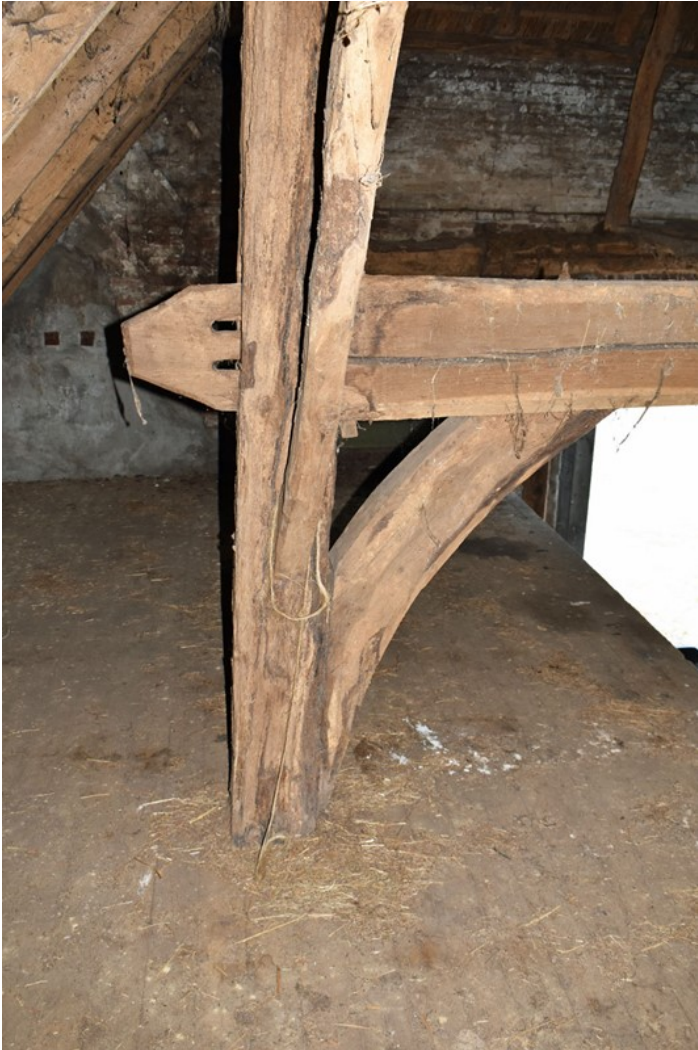
Afbeelding 4 van 5

Met de verlenging werd ook de gebintenstructuur uitgebreid met één extra (eiken) gebint, hier gefotografeerd boven de linker zijbeuk.

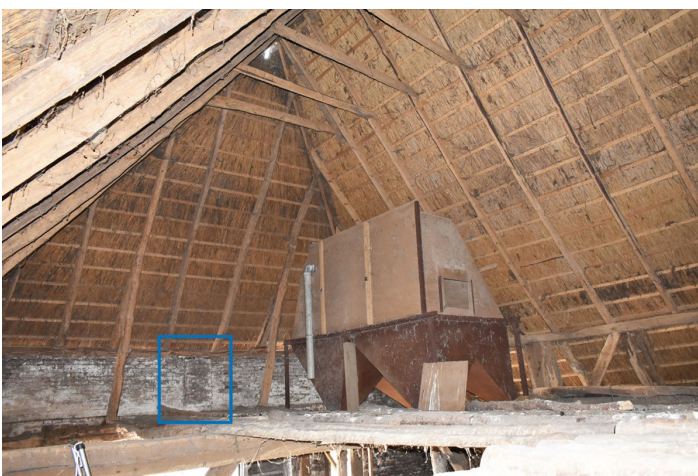
Afbeelding 5 van 5

Op zolderniveau tekent zich aan de binnenzijde van de achtergevel een dichtgezet zolderluik af (in blauw kader).

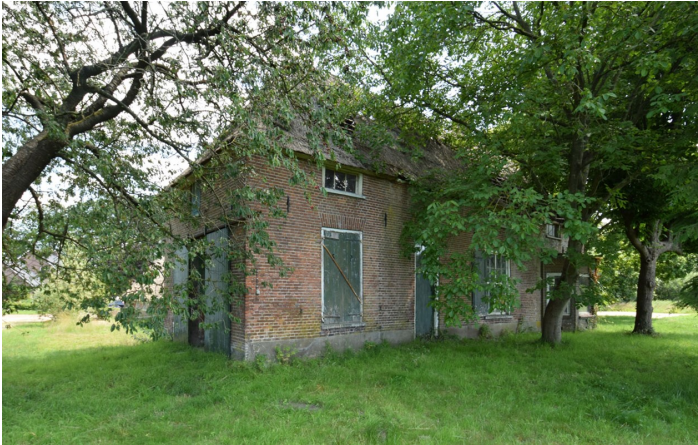
Afbeelding 1 van 6

Voorgevel van het omstreeks 1882 vernieuwde woongedeelte van de boerderij.

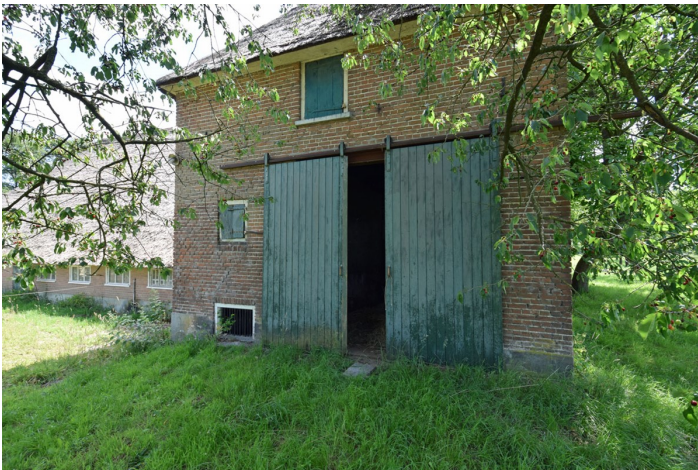
Afbeelding 2 van 6

De indeling van de linker zijgevel dateert behoudens de grote schuifdeuren nog uit de late 19e eeuw. Aan de linkerkant is de indeling van de kelder met opkamer goed te herkennen aan het kelderlicht en het bovengelegen kleine venster.

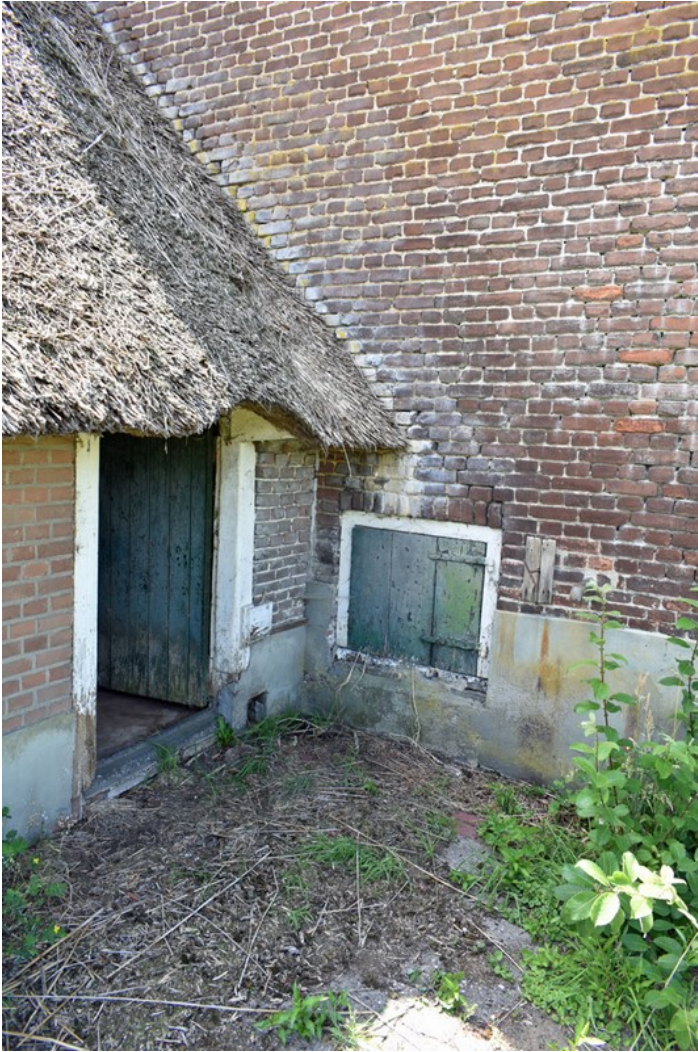
Afbeelding 3 van 6

Om de hoek van de linker zijgevel van het woongedeelte is een tweede kelderlicht aangebracht.

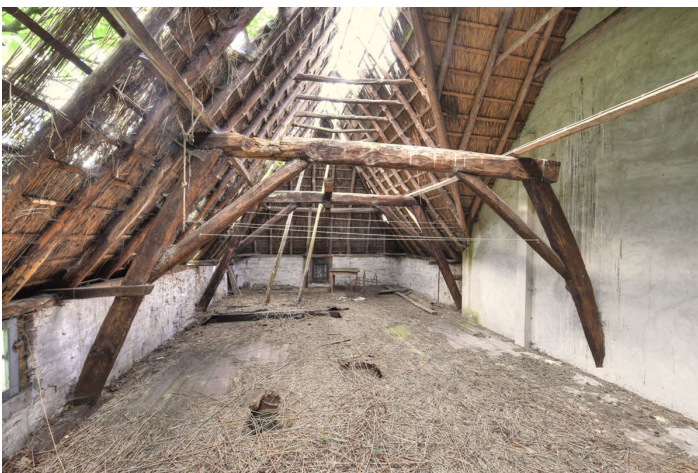
Afbeelding 4 van 6

Overzicht van de kapconstructie boven het woongedeelte uit ca. 1882.

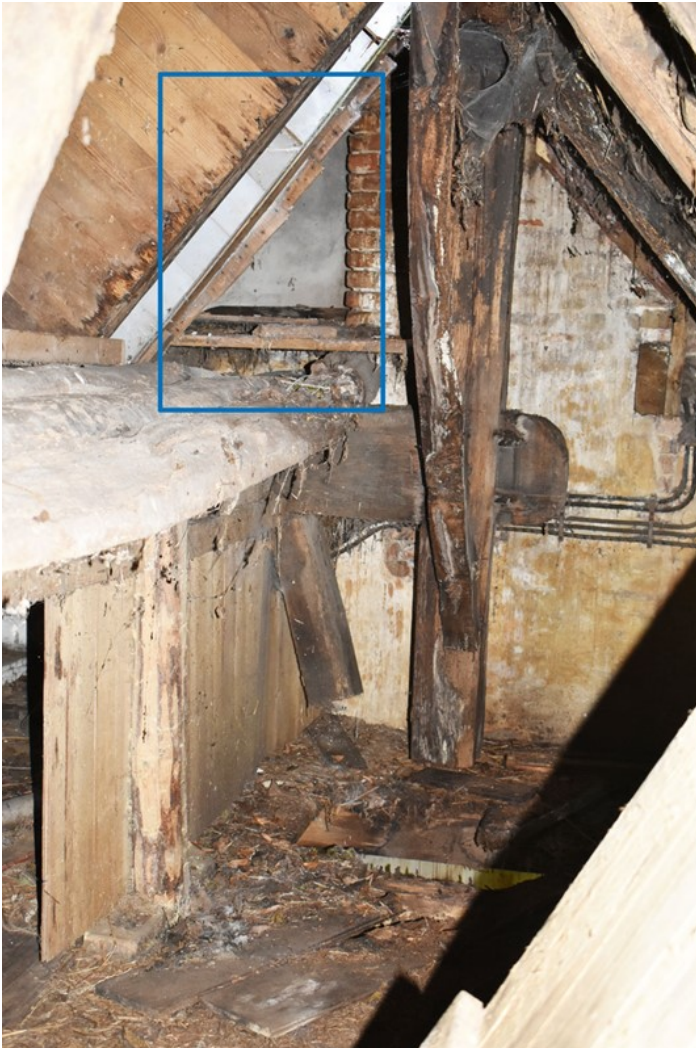
Afbeelding 5 van 6

De zolder boven het woongedeelte was oorspronkelijk niet via een vaste trap toegankelijk. Op de deel stond een losse ladder die naar een deuropening in de scheidingsmuur tussen woon- en bedrijfs gedeelte leidde. Deze deuropening is later dichtgezet, maar nog altijd als zodanig herkenbaar (binnen blauw kader).

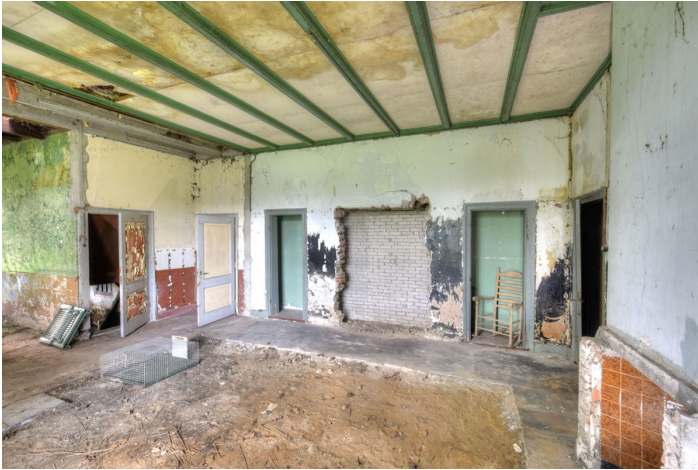
Afbeelding 1 van 6

Huidig interieur van de heerd van het woongedeelte. De linker deur geeft toegang tot de kelder onder de opkamer. In de achterwand gaven oorspronkelijk dubbele deuren toegang tot een op de deel uitgebouwde bedstede, met aan weerszijden twee deuren van diepe kasten. Deze indeling is nog altijd herkenbaar.

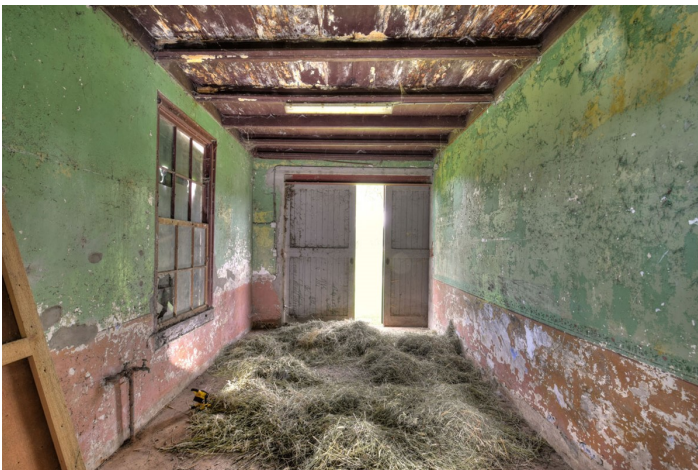
Afbeelding 2 van 6

De linker zijkamer en de heerd waren oorspronkelijk met een binnenmuur van elkaar gescheiden, maar staan nu in open verbinding met elkaar.

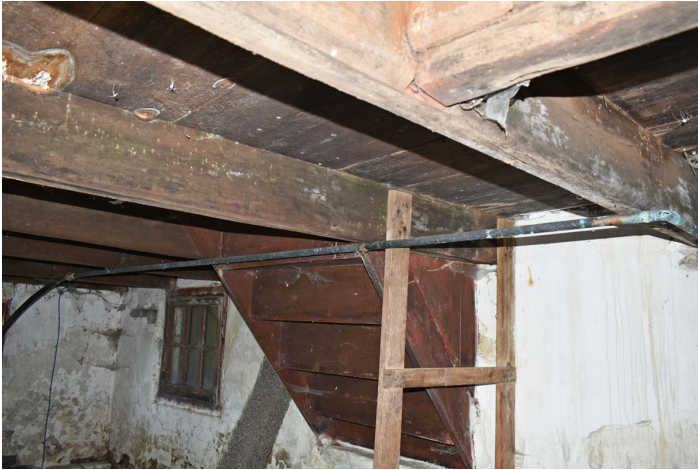
Afbeelding 3 van 6

De kelder onder de opkamer is voorzien van een enkelvoudige naaldhouten balklaag. Op de foto is verder de onderzijde van de trap naar de opkamer en een kelderlicht te zien.

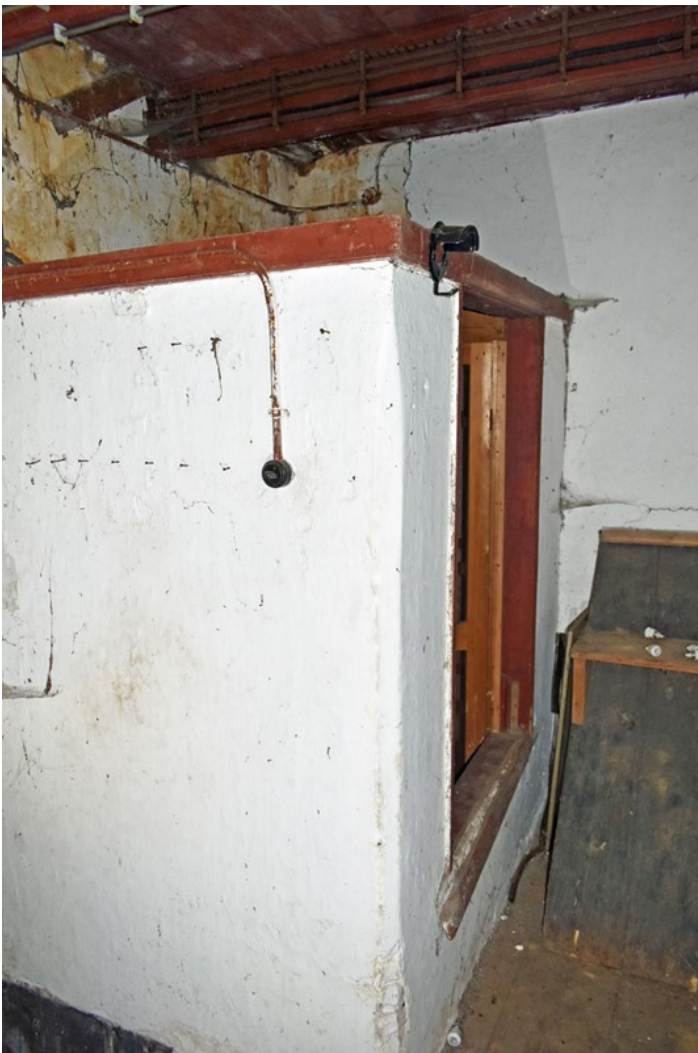
Afbeelding 4 van 6

In de opkamer aan de linkerkzijde van het woongedeelte bevindt zich nog een bedstede.

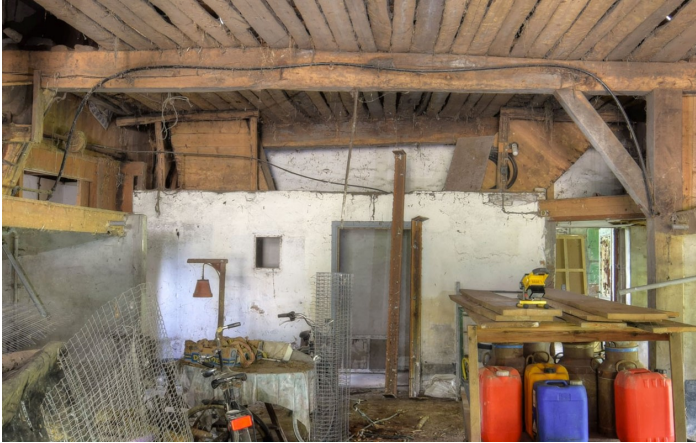
Afbeelding 5 van 6

Overzicht van de op de deel uitgebouwde, voormalige bedstede met kasten achter de heerd. Via het kleine raampje kon de boer 's nachts een oogje in het zeil houden. De kasten aan weerszijden van de bedstede werden op enig moment voorzien van twee houten lichtkokers.

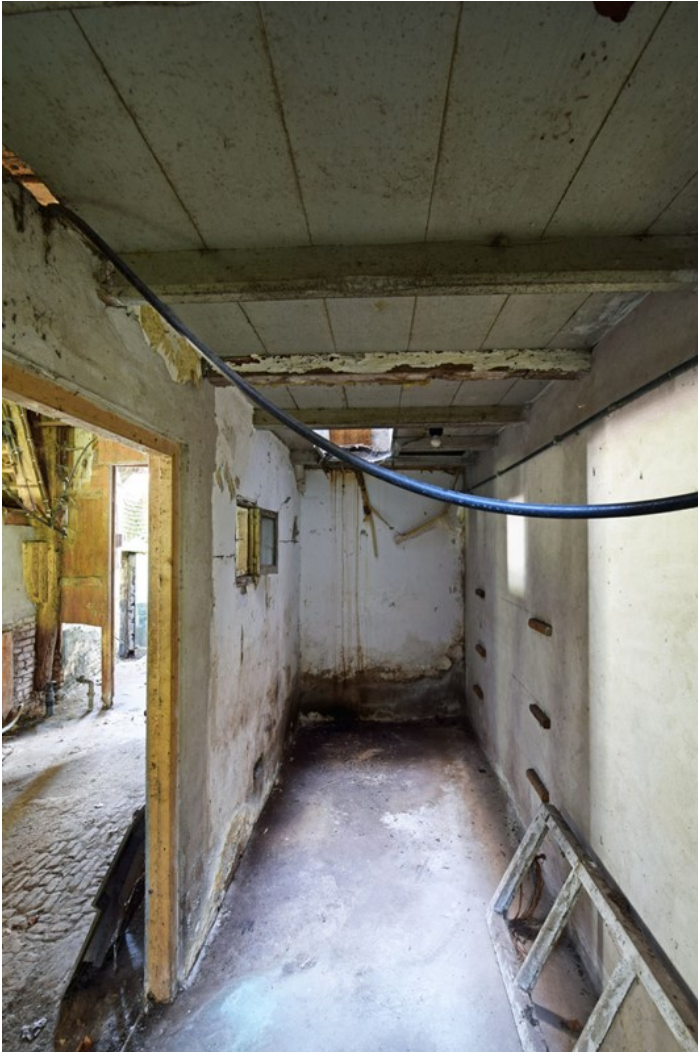
Afbeelding 6 van 6

In de huidige situatie vormen de voormalige kasten en bedstede één open ruimte.

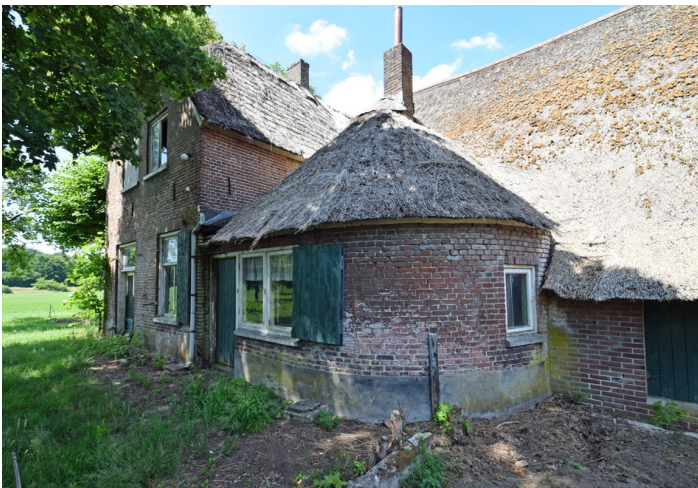
Afbeelding 4 van 8

Exterieur van de omstreeks 1882 achter het woongedeelte aangebouwde karnmolen. De huidige deur met gekoppeld venster dateert uit 1934.

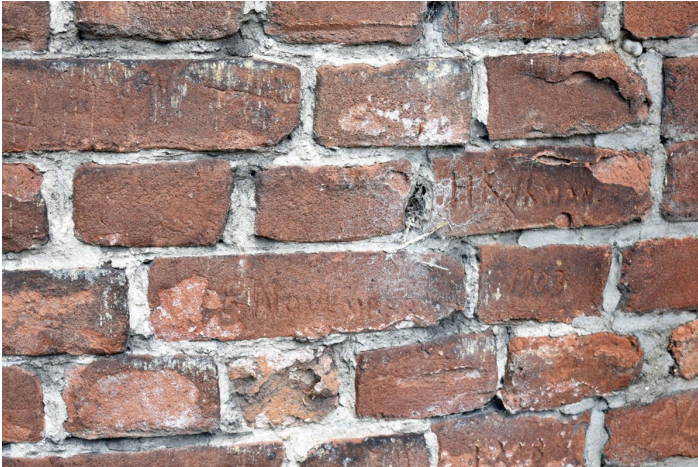
Afbeelding 5 van 8

Op het metselwerk van de karnmolen zijn in de loop der jaren diverse inscripties ingekrast met hier en daar een jaartal. Het vroegste jaartal is 1903.

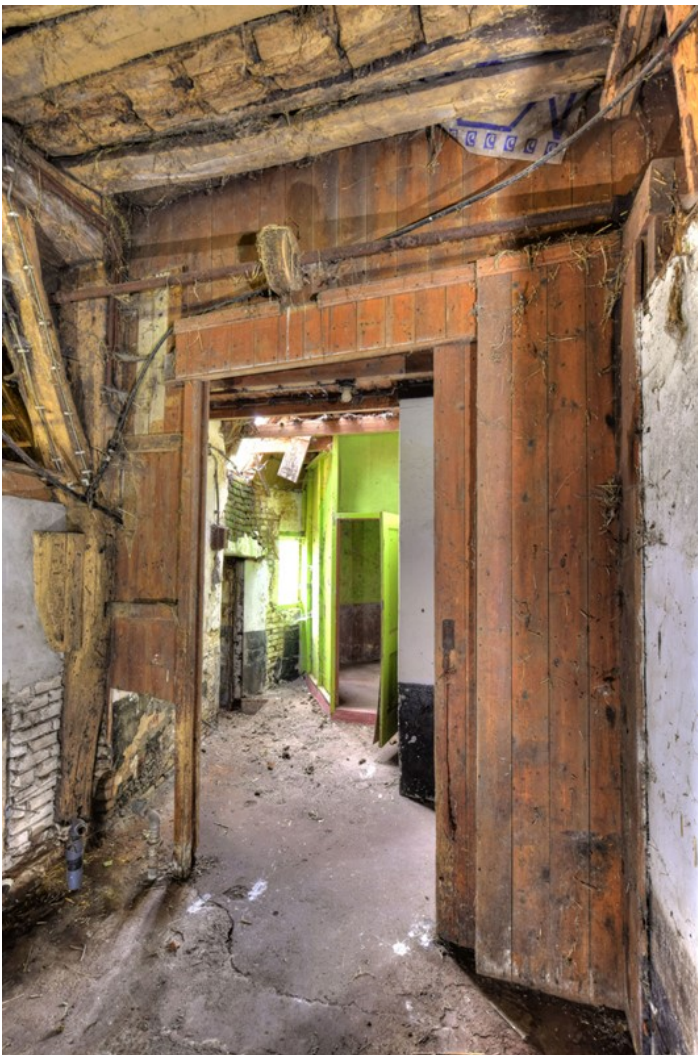
Afbeelding 6 van 8

Boven de toegang van de deel naar de voormalige karmolen hangt nog de horizontale as die in verbinding stond met de rosmolen en de stamper in de karnton aandreef.

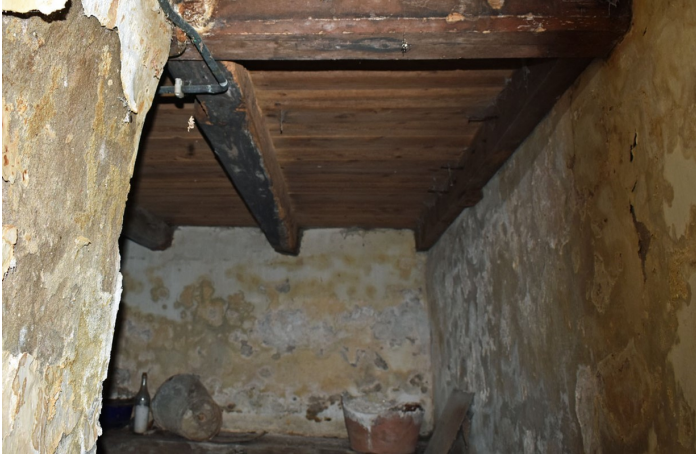
Afbeelding 7 van 8

Onder de rechter zijkamer werd nabij de karmolen een tweede kelder aangelegd, voorzien van een houten balklaag, die waarschijnlijk als melk- en boterkelder in gebruik was.

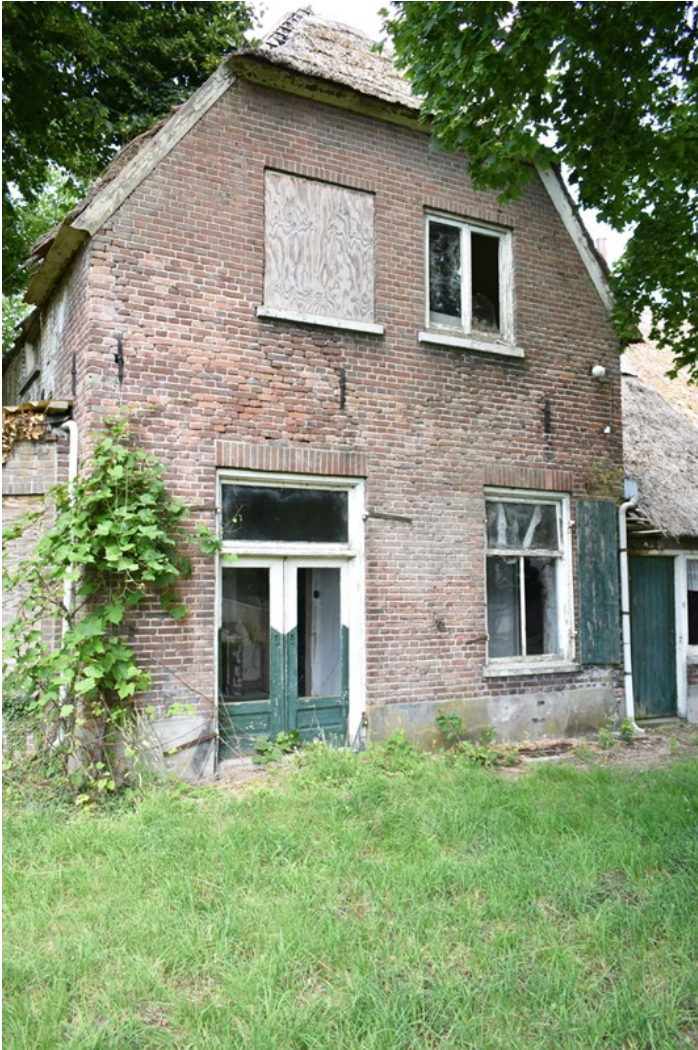
Afbeelding 1 van 8

De rechter zijgevel werd in 1934 verhoogd en voorzien van een nieuwe gevelindeling.

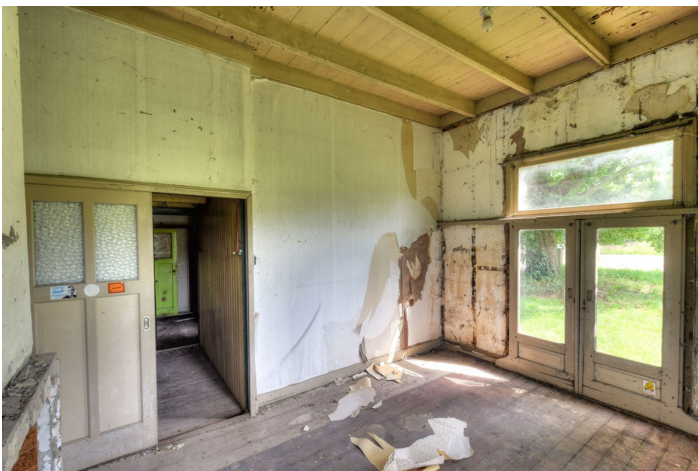
Afbeelding 2 van 8

Overzicht van de rechter zijkamer richting de voormalige karnmolen. Rechts de nieuwe schuifdeuren naar buiten, links de schuifdeur naar de zoldertrap.

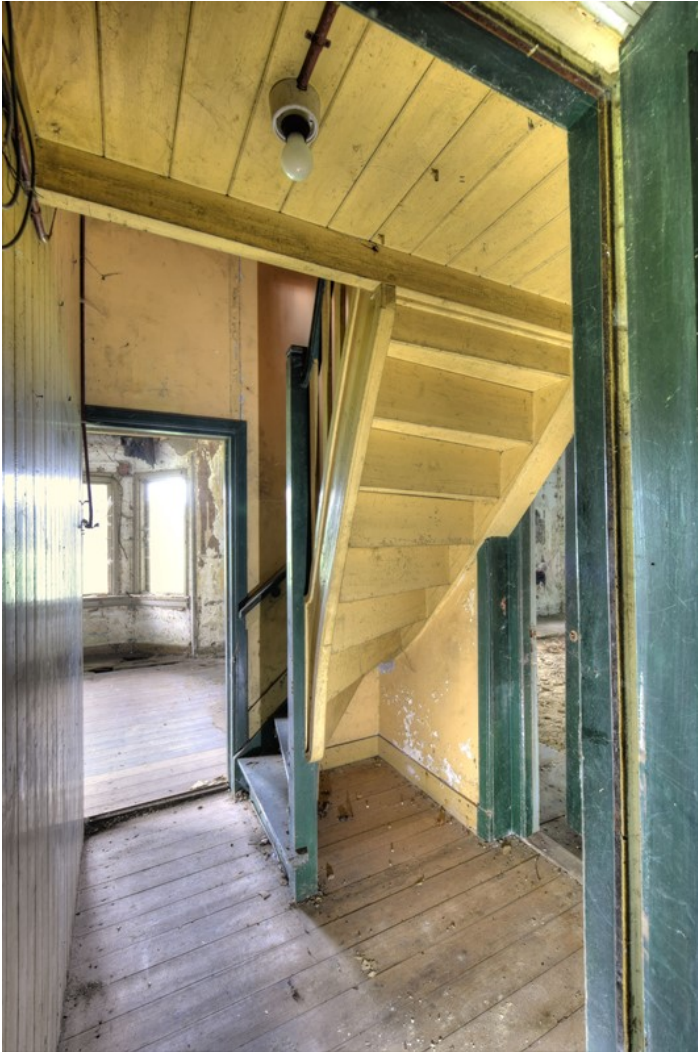
Afbeelding 4 van 8

De in 1934 geplaatste vaste trap naar de nieuw gerealiseerde slaapkamer op zolder.

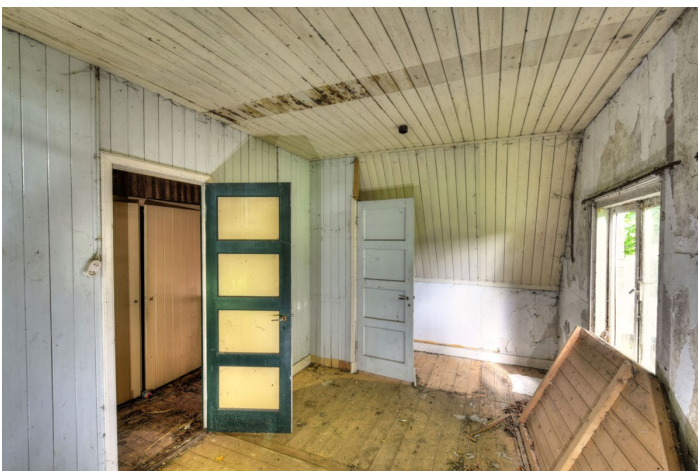
Afbeelding 5 van 8

Overzicht van de slaapkamer boven de rechter zijkamer.
