# Dortherdijk 2

Joppe

Voor de historische boerderij gelegen aan Dortherdijk 2 in Joppe worden momenteel plannen ontwikkeld voor herbesteding, verduurzaming en restauratie. De boerderij heeft geen monumentenstatus en is al geruime tijd buiten bedrijf. De identiteit van deze plek wordt voor een groot deel bepaald door de geschiedenis van dit erf en de bewaard gebleven gebouwen. Deze historie vormt voor de eigenaren een belangrijke inspiratiebron in de voorbereiding van de verbouwingsplannen. Op dit moment is echter weinig bekend over de bouwgeschiedenis van de boerderij. Aan ARCX is gevraagd om een bouwhistorische verkenning met waardestelling uit te voeren dat inzicht moet geven in de bewaard gebleven historische structuur en de daarin te onderscheiden tijdlagen. Aan de hand van de resultaten daarvan kan vervolgens een afweging gemaakt worden welke cultuurhistorische waarden behouden kunnen worden.

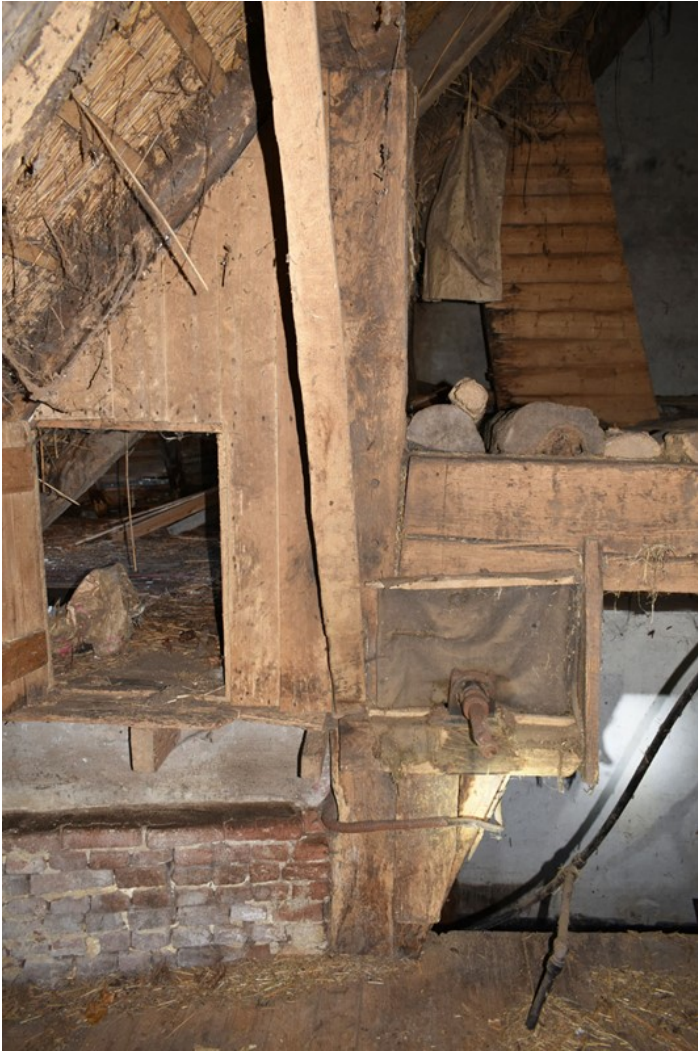
Afbeelding 7 van 8

De balklaag van de voormalige karnmolen is in 1934 vernieuwd. Op het zoldertje werd een kamer voor de knecht ingetimmerd, toegankelijk via de hilde in de zijbeuk.

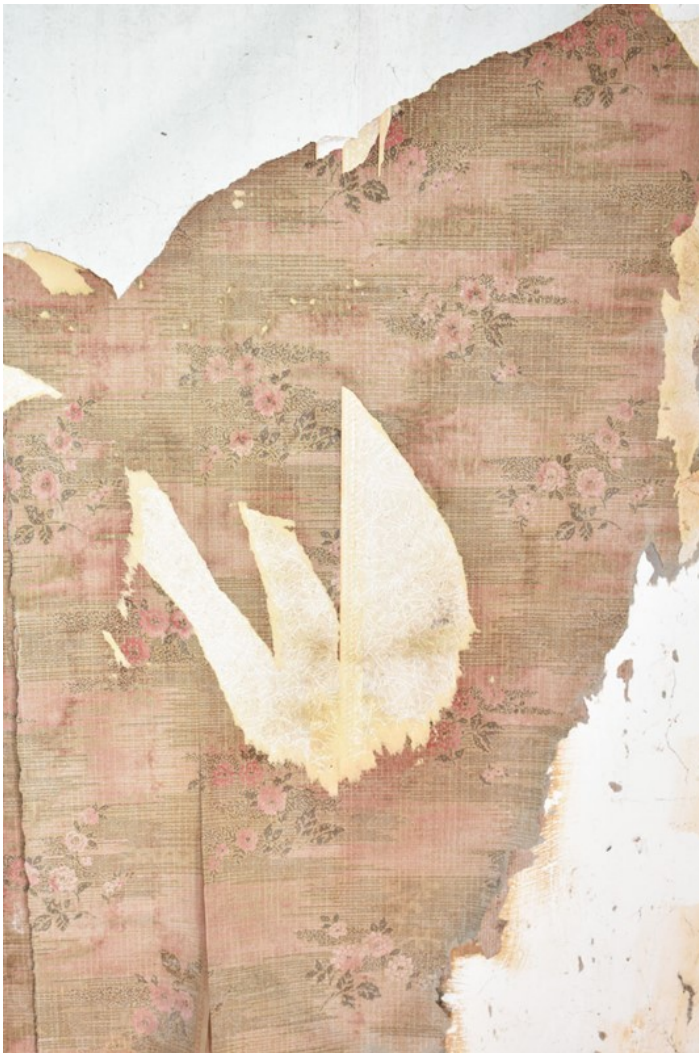
Afbeelding 8 van 8

De achterwand van de rechter zijkamer bevat nog meerdere lagen behang. De oudste laag dateert waarschijnlijk van de vernieuwing van het vertrek in 1934. Specialistisch behangonderzoek zou hierover meer uitsluitsel kunnen geven.

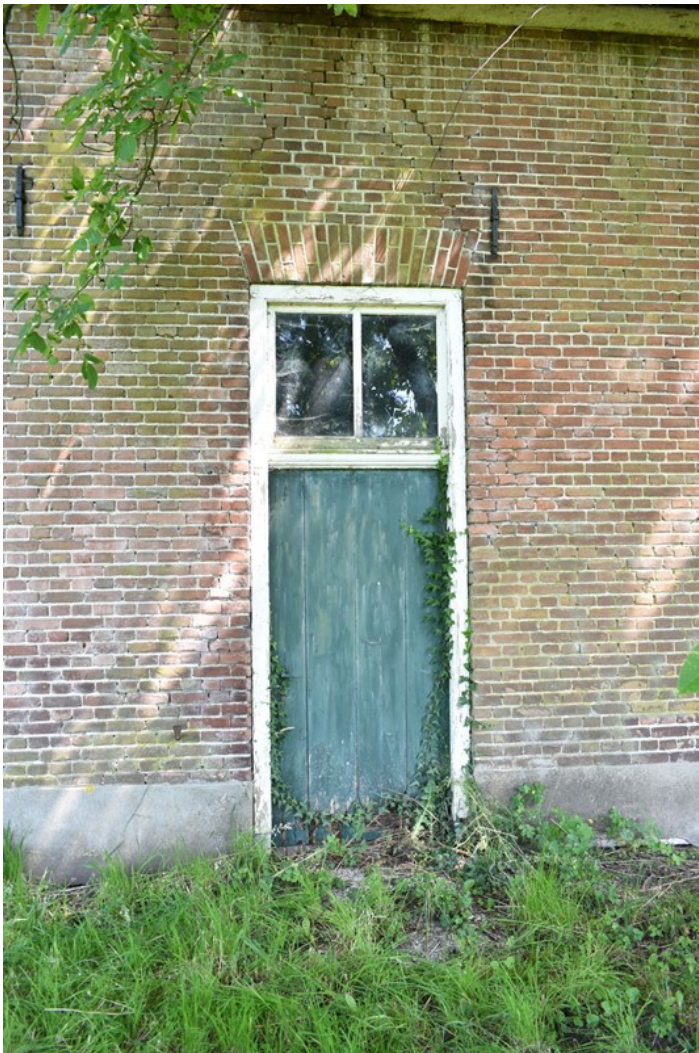
Afbeelding 1 van 2

De voordeur kwam oorspronkelijk uit in de heerd. Later, mogelijk pas in 1934, is achter de deur een gang gerealiseerd. Bij deze ingreep is waarschijnlijk ook het deurkozijn met deur en bovenlicht vernieuwd.

Verder is het goed mogelijk dat pas in 1934 achter de voordeur een gang is gerealiseerd die door middel van een nieuwe (en later weer uitgebroken) gangmuur van de heerd werd afgescheiden. Het lijkt erop alsof het huidige voordeurkozijn in de voorgevel later op deze plek is ingehakt ter vervanging van een oudere deur of een vensteropening. Rechts van het kozijn bevat het metselwerk een reparatie en links sluit het metselwerk in de strekkenlaag met twee koppen aan op het kozijn. Deze beëindiging wijkt af van de uitvoering bij de overige 19e-eeuwse gevelopeningen.

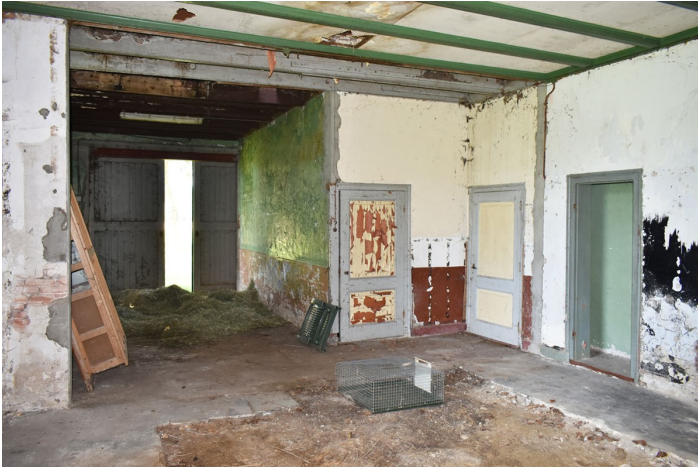
Afbeelding 2 van 2

In de huidige situatie is de gangmuur uitgebroken, deze tekent zich nog wel duidelijk af op de wanden, vloer en balklaag.

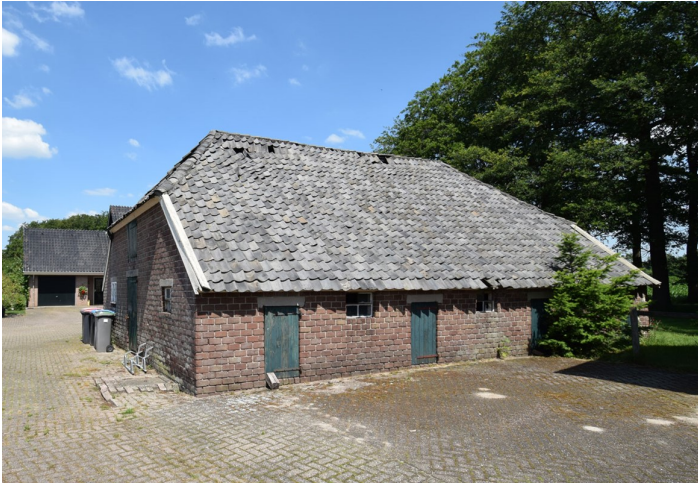
Afbeelding 1 van 3

De schuur ten oosten van de boerderij is waarschijnlijk in de eerste helft van de 20e eeuw gebouwd. De schuur is op ongebruikelijke wijze opgetrokken met straatklinkers en was oorspronkelijk rondom voorzien van gietijzeren stalvensters.

Op enig moment is in de eerste helft van de 20e eeuw ten oosten van de boerderij een bestaande schuur op het erf gesloopt en vervangen door nieuwbouw. Het met gesmoorde Oud-Hollandse pannen gedekte wolfdak van deze schuur wordt gedragen door een eenvoudige, naaldhouten sporenkap. Zeer opmerkelijk is dat de halfsteens gevels volledig zijn opgetrokken in stenen van een fors formaat. Het lijkt erop alsof hiervoor gebakken straatklinkers zijn gebruikt. In deze gevels waren oorspronkelijk houten staldeuren onder gepleisterde lateien en rechthoekige gietijzeren stalvensters opgenomen, met in de kopgevels een zolderluik. Kort na de Tweede Wereldoorlog zijn de gietijzeren vensters aan de noordzijde van de schuur vervangen door stalvensters van schokbeton. Omdat de schuur is ingedeeld met aan weerszijden grupstallen en voergangen, zal de schuur in gebruik zijn geweest als stal voor rundvee. Het is mogelijk dat de schuur oorspronkelijk diende als varkensstal en dat de grupstallen later zijn aangelegd.

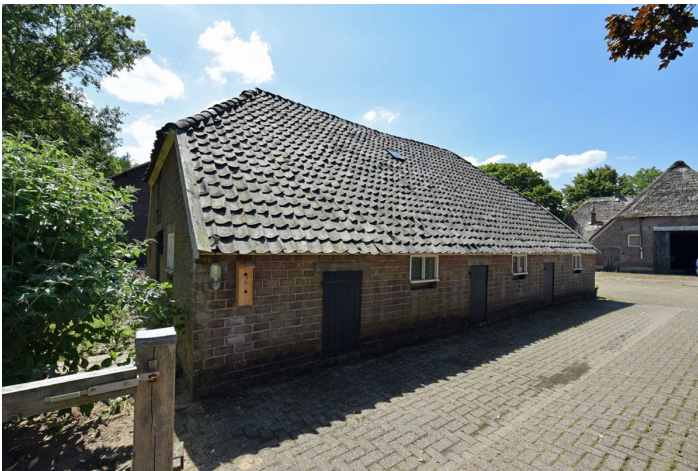
Afbeelding 2 van 3

De gietijzeren stalvensters zijn aan de noordzijde van de schuur vervangen door stalvensters van schokbeton.

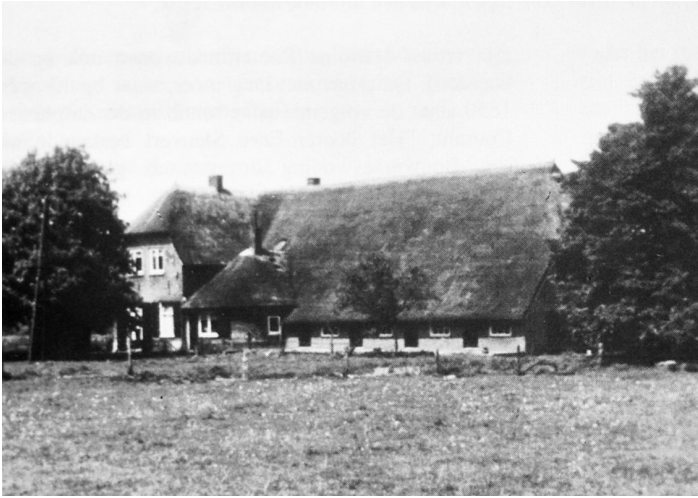
Afbeelding 1 van 3

Foto van boerderij 't Esterholt vanuit het zuiden uit 1952. De rechter zijgevel van het bedrijfsgedeelte is reeds vernieuwd. (Jansen op de Haar 1994, p. 86)

De huidige zijgevels van het bedrijfs gedeelte van de boerderij zijn waarschijnlijk na 1934, maar vóór 1952 integraal vernieuwd. Een foto van de boerderij uit 1952 vanuit het zuiden toont de reeds vernieuwde rechter zijgevel. Deze is opgetrokken in halfsteens verband, de linker zijgevel is vernieuwd in kruisverband. Tegelijkertijd is het aangrenzende deel van de achtergevel vernieuwd en voorzien van nieuwe staldeuren en een rond venster. Mogelijk zijn in dezelfde periode de bestaande stalvensters in de achtergevel gemoderniseerd en werd de bestaande baander vervangen door een moderne houten schuifdeur.

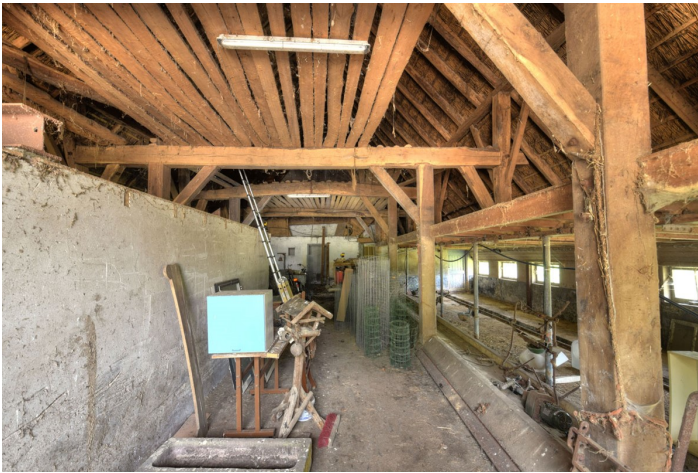
Afbeelding 2 van 3

Overzicht van de huidige deel, gefotografeerd vanaf de achtergevel. Links de vrij recent afgescheiden ruimte in de rechter zijbeuk, rechts de omstreeks 1950 aangelegde grupstal met vernieuwde hilde in de linker zijbeuk.

Het opnieuw optrekken van beide zijgevels van het bedrijfs gedeelte hield direct verband met de modernisering van de stalinrichting van de boerderij. Aan beide zijden werden de huidige grupstallen aangelegd die ten opzichte van de oude kubbingen een stuk verbreed werden. Omdat de oude gebintstijlen vervolgens in de weg stonden zijn deze, op twee stijlen na, allemaal afgezaagd, waarna op de deel nieuwe gebintstijlen zijn geplaatst ter ondersteuning van de ankerbalken. Ook de hilden werden vernieuwd, aan de linkerzijde extra ondersteund door stalen kolommen. Staande voor de achtergevel werd op enig moment rechts een transportschuif geplaatst, waar via een mestluik in de plint de stalrest van de achtergelegen grupstal afgevoerd kon worden. Aan de andere kant is in de achtergevel later een buis ingebroken die verbonden is met een silo die direct achter de achtergevel boven de slieten is geïnstalleerd. Via de buis kon vanuit een wagen graan door middel van perslucht in de kaar worden geblazen, waar het tijdelijk werd opgeslagen. Aan deze zijde is in het bedrijfs gedeelte tevens een aparte ruimte gerealiseerd. Aan de voorzijde van het bedrijfs gedeelte is waarschijnlijk na 1934 een ruimte voor een melktank achter de opkamer afgescheiden met aangrenzend een toilet.

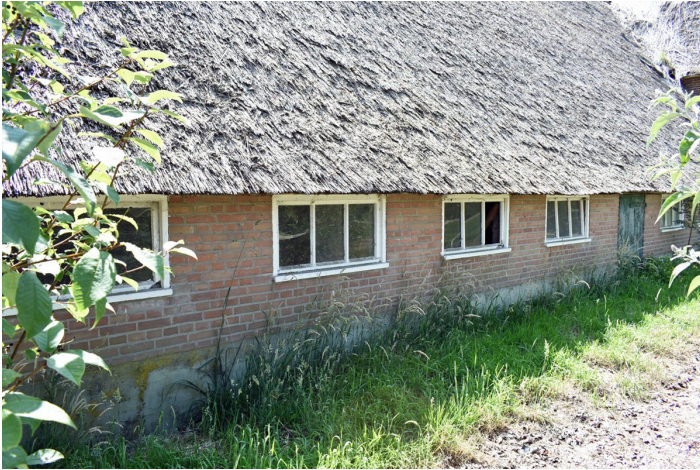
Afbeelding 3 van 3

De omstreeks 1950 vernieuwde linker zijgevel van het bedrijfspgedeelte.

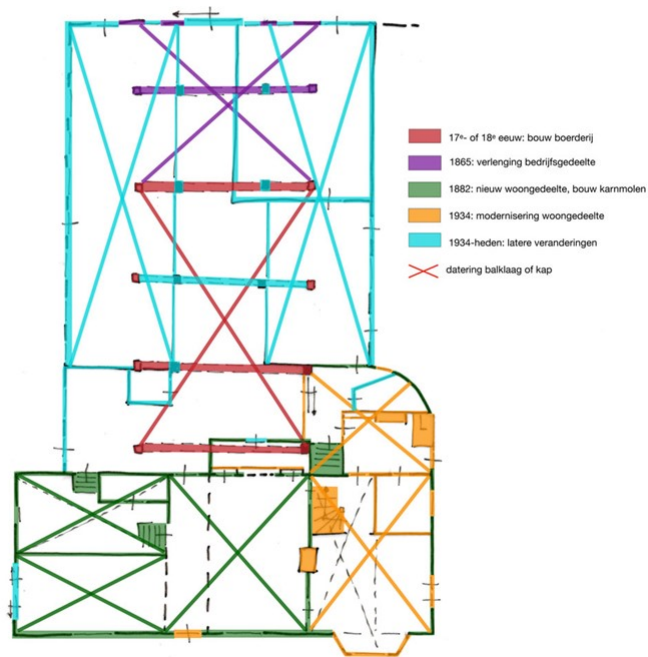
Faseringsplattegrond van Dortherdijk 2 in Joppe.
