# Grote Spui 19

Amersfoort

**adres:** Grote Spui 19  
**postcode:** 3811GA Amersfoort  
**coördinaten:** x 154.914, y 463.402  
**opdrachtgever:** Blowout BV, dhr. J. Bremer  
**status:** rijksmonument  
**onderzoek:** bouwhistorische verkenning met waardestelling  
**functie:** woning  
**bouwjaar:** 1854 met een verbouwing in 1882

Op dit moment worden plannen voorbereid voor de restauratie en verbouwing van het huis Grote Spui 19 in Amersfoort. Dit huis kreeg zijn huidige verschijningsvorm bij verbouwingen in 1854 en 1882.

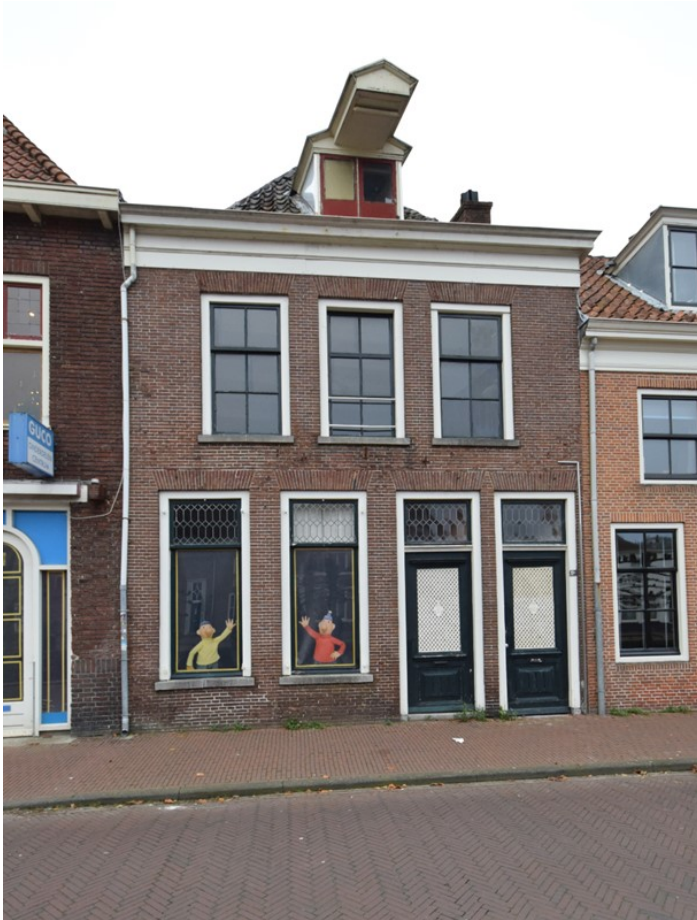
Afbeelding 1 van 2

Voorgevel van het onderzochte huis aan het Grote Spui in Amersfoort.

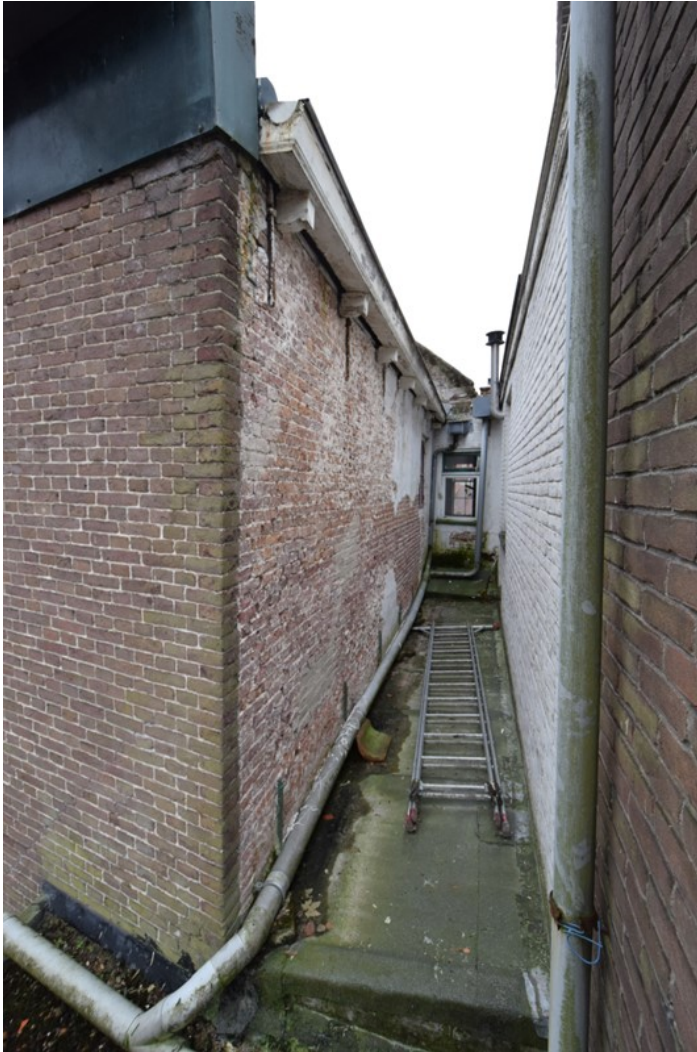
Afbeelding 2 van 4

Aan de achterzijde is tussen de huisnummers 19 en 21 een smalle steeg vrijgelaten.

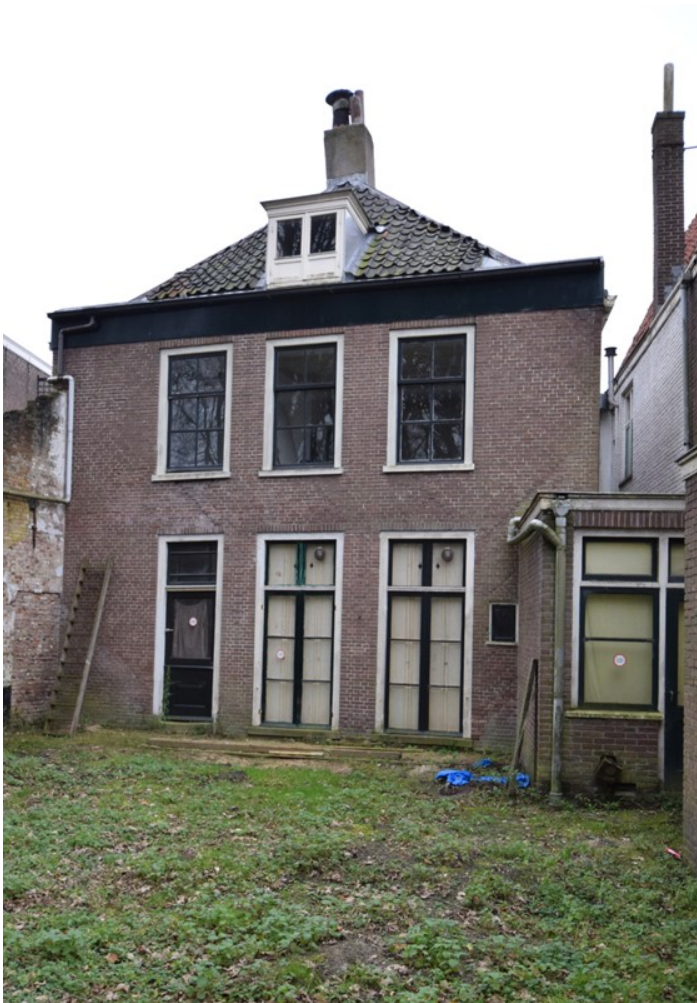
Afbeelding 3 van 4

Overzicht van de achtergevel.

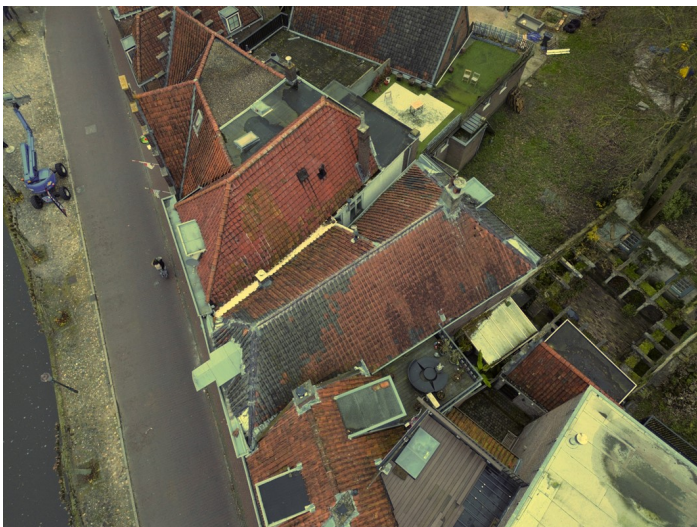
Afbeelding 4 van 4

Luchtfoto met een overzicht van de kap.

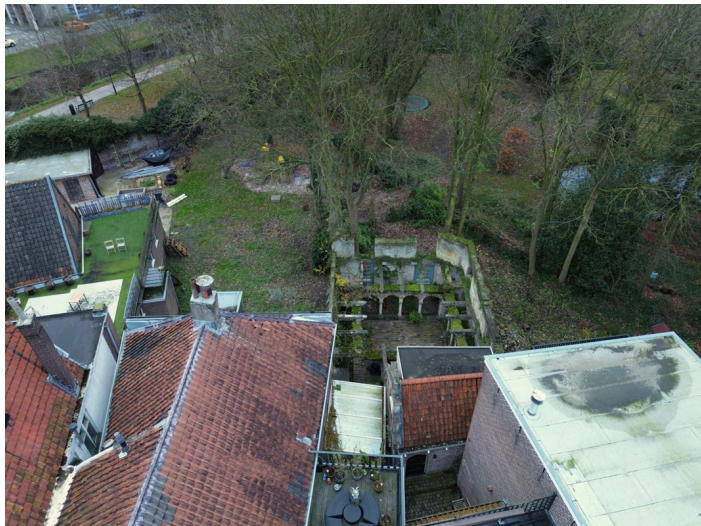
Afbeelding 3 van 3

Achter Grote Spui 17 staat een ruïneus gebouw dat oorspronkelijk de 'volmolen van Codde' geweest zou zijn.

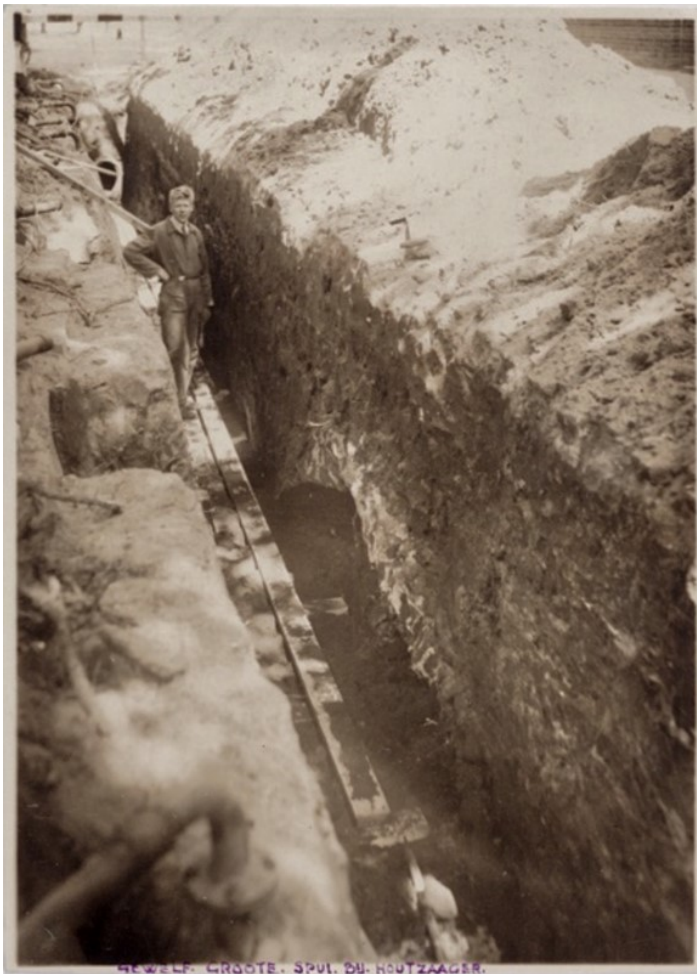
Afbeelding 2 van 3

Foto uit 1933, gemaakt tijdens de aanleg van een riool in het Spui met in de kademuur ter hoogte van nummer 19 een boogvormige opening van mogelijk de oude molensloot. (Archief Eemland)

Ook de in verschillende bronnen genoemde 'sloot van Codde' en met name de overkluizing daarvan ter hoogte van de huizen aan de Grote Spui kan bovengronds nu niet meer gelocaliseerd worden. In 1933 kwam bij de aanleg van een riool in de kademuur ter hoogte van nummer 19 de contour van het overkluisde molenkanaal in het zicht en Schut maakt in zijn rapport over de bewoningsgeschiedenis van Grote Spui 1, 19, 21 en 27 melding van een door middel van geofysisch onderzoek op dezelfde locatie ontdekte boogvormige structuur. Het is dus denkbaar dat de bebouwing van Grote Spui 19 ter plaatse van de uitloop van deze sloot opgetrokken werd.

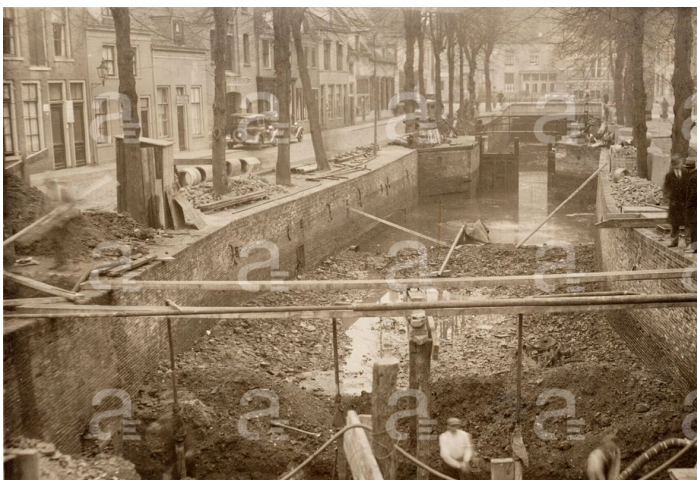
Afbeelding 3 van 3

Op deze foto van de rioleringswerkzaamheden van 1933 is uiterst links de voorgevel van Grote Spui 19 te zien. De vensters in de voorgevel hadden destijds nog de oorspronkelijke roedeverdeling met op de verdieping centraal een hijsdeur.

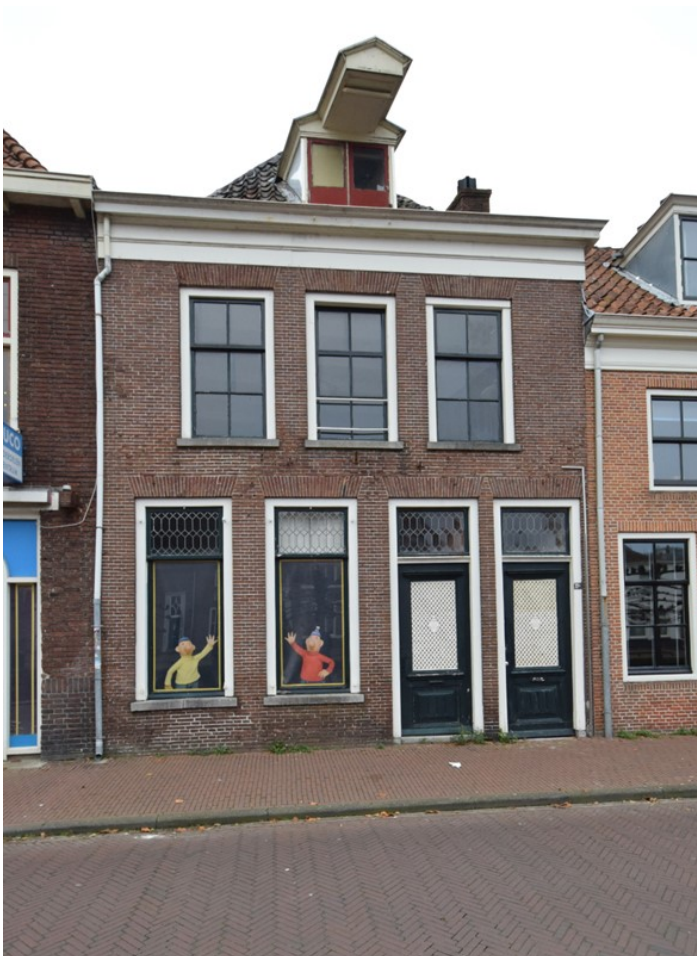
Afbeelding 2 van 6

Kort voor 1854 gerealiseerde voorgevel van Grote Spui 19.

De voorgevel is opgetrokken in zeer verzorgd uitgevoerd schoon metselwerk in kruisverband. De asymmetrisch ingedeelde gevel heeft op de begane grond links twee schuifvensters en rechts daarvan twee voordeuren. Op de verdieping zijn drie schuifvensters aangebracht. De kozijnen van deze gevelopeningen zijn vrij zwaar uitgevoerd en alle gevelopeningen worden afgesloten met strekken. De gevel wordt beëindigd met een eenvoudige kroonlijst. Op historische foto's van de voorgevel is te zien dat het middelste venster op de verdieping oorspronkelijk een hijsopening betrof die afgesloten kon worden met dubbele luiken.

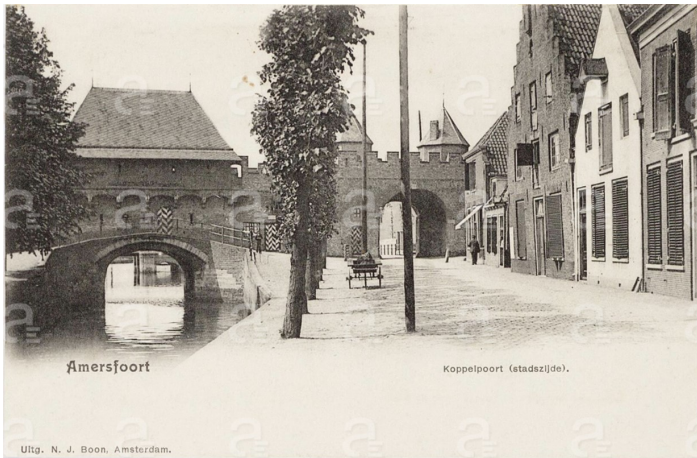
Afbeelding 3 van 6

Ansichtkaart uit het begin van de vorige eeuw van het Grote Spui. Geheel rechts is nog net een deel van de voorgevel van huisnummer 19 te zien met op de verdieping een hijsdeur. Het huis links daarvan was een stuk lager dan nu met een als berging ingerichte zolder. (Archief Eemland)

Aan het Grote spui staan en stonden meerdere panden met op de zolder of de verdieping een pakhuisfunctie en in de voorgevel een hijsvoorziening. Op een foto uit het begin van de vorige eeuw is de voorganger van het in 1932 gebouwde buurpand Grote Spui 21 te zien. Ook dit was een verdiepingloos huis met op de verdieping een pakhuisdeur en in de gemetselde topgevel een hijsbalk. Het huidige dwarshuis Grote Spui 11 heeft centraal op de verdieping een hijsdeur, geflankeerd door schuifvensters en bij dit pand bleef boven de kroonlijst ook een hijsbalk bewaard.

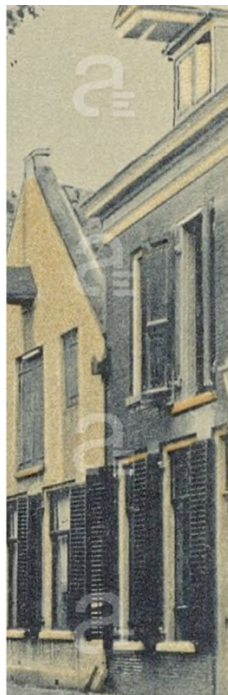
Afbeelding 4 van 6

Uitsnede uit een Ansichtkaart uit 1908 waarop de hijsdeuren van Grote Spui 19 goed te zien zijn. (Archief Eemland)

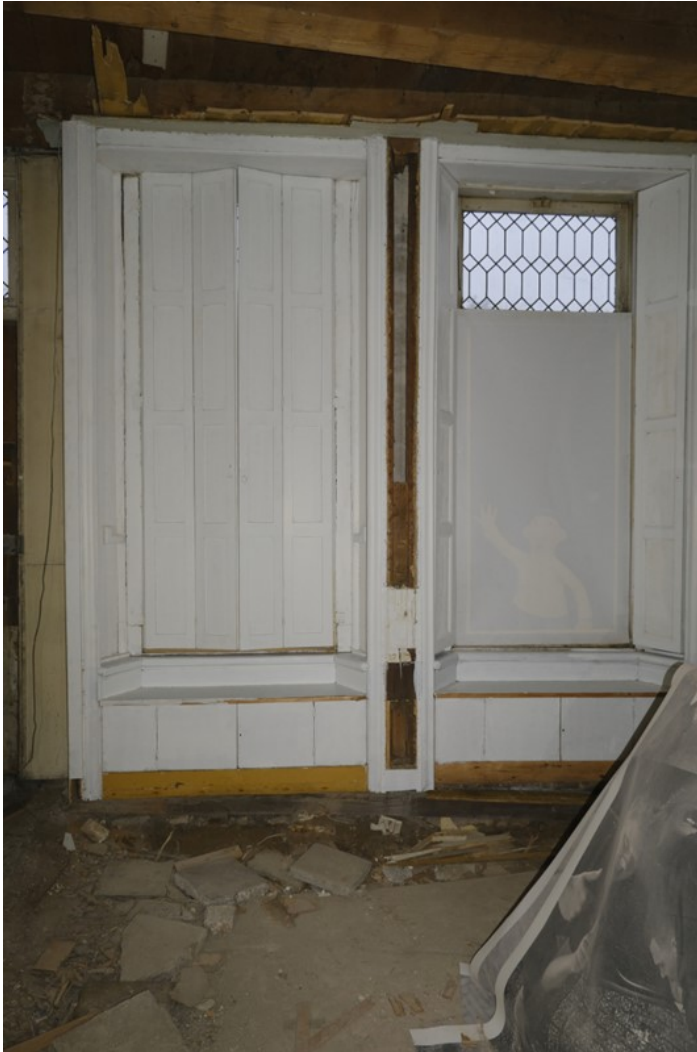
Afbeelding 5 van 6

De vensters op de begane grond zijn aan de binnenzijde voorzien van vouwblinden en eenvoudige verdiepte vensterbanken.

De vensters op de begane grond waren oorspronkelijk voorzien van een roedeverdeling (2 x (3 + 1)). Aan de binnenzijde bleven de bijbehorende vouwblinden bewaard en ook de eenvoudige vensterbanken zouden nog uit deze periode kunnen dateren. Aan de buitenzijde waren persiënnes aangebracht. De beide voordeuren werden bij een latere verbouwing vervangen.

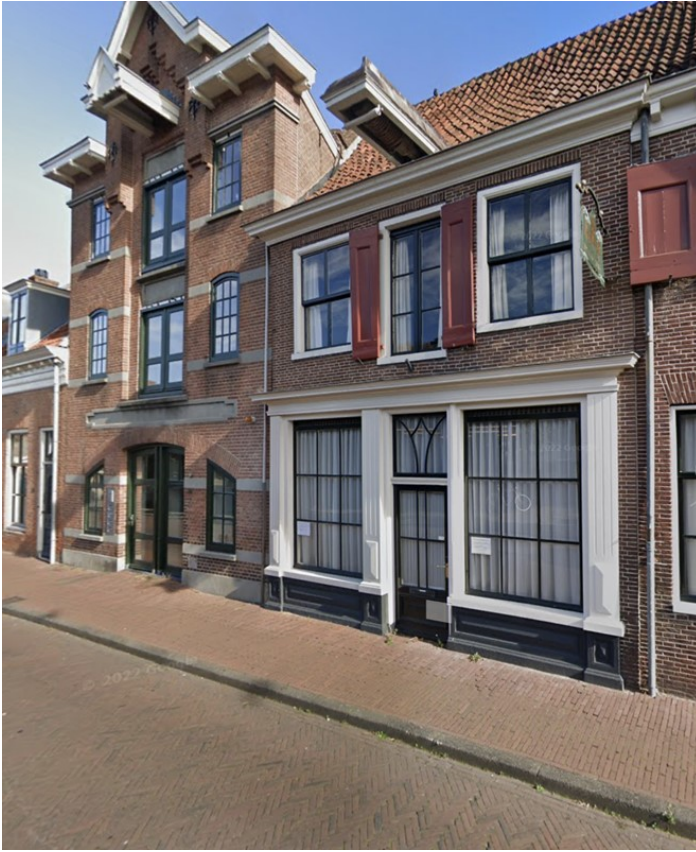
Afbeelding 6 van 6

Voorgevel van Grote Spui 11 (rechts). Ook deze gevel heeft op de verdieping een hijsdeur met op zolderniveau een hijsbalk in een kast.

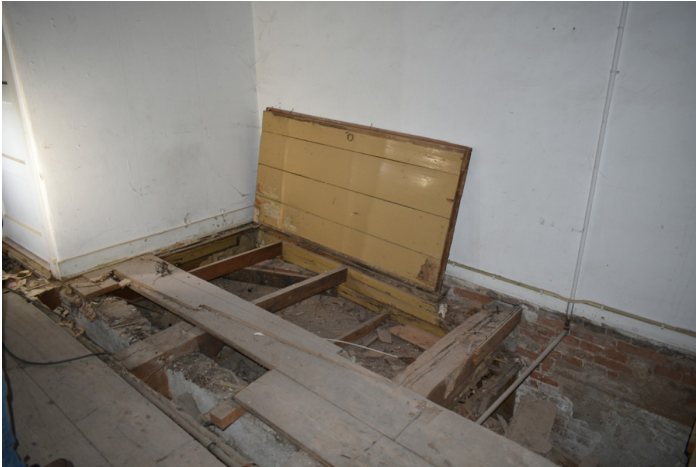
Afbeelding 1 van 2

In de huidige verdiepingsvloer is ter hoogte van de rechter gang een luik aangetroffen.

In dezelfde context dient ook een in de vloer boven deze gang aangetroffen luik genoemd te worden. Hoewel dit luik mogelijk pas (veel) later aangebracht werd, zou deze opening bedoeld kunnen zijn als toegang tot de bergzolder of -verdieping. Om de weg naar achteren niet permanent te versperren zal dit luik, dat een stuk smaller is dan de gang, waarschijnlijk via een losse ladder bereikbaar geweest zijn. De linker deur zal toegang gegeven hebben tot de woning, waarschijnlijk via een achterliggende gang.

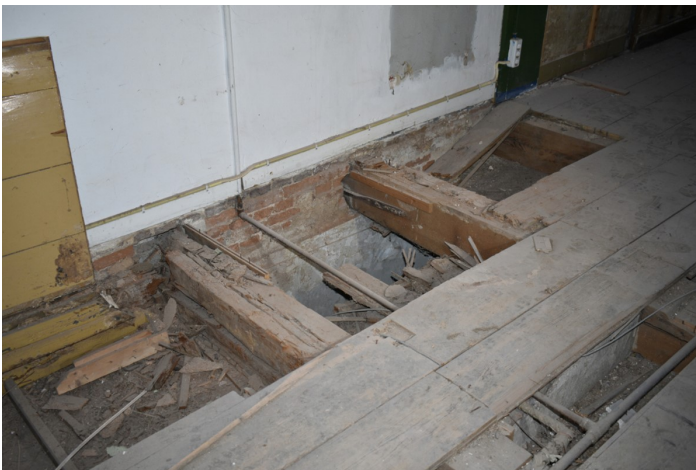
Afbeelding 2 van 2

Het voorste deel van de huidige verdiepingsbalklaag is opgebouwd uit ongedecoreerde naaldhouten balken en brede vloerdelen.

De kort voor 1854 opgetrokken achtergevel zal ongeveer op dezelfde hoogte als de huidige scheidingswand op de begane grond gestaan hebben. Het gedeelte aan de voorzijde daarvan kreeg een verdiepingsbalklaag die evenwijdig aan de voorgevel loopt en enkelvoudig uitgevoerd is met naaldhouten balken met een rechthoekige doorsnede. De balken zijn ongedecoreerd, hebben geen consoles of sleutelstukken bij de opleggingen en zijn niet voorzien van een gekleurde afwerking. Aangenomen mag worden dat deze vloer oorspronkelijk ook al door een plafond aan het zicht onttrokken was.

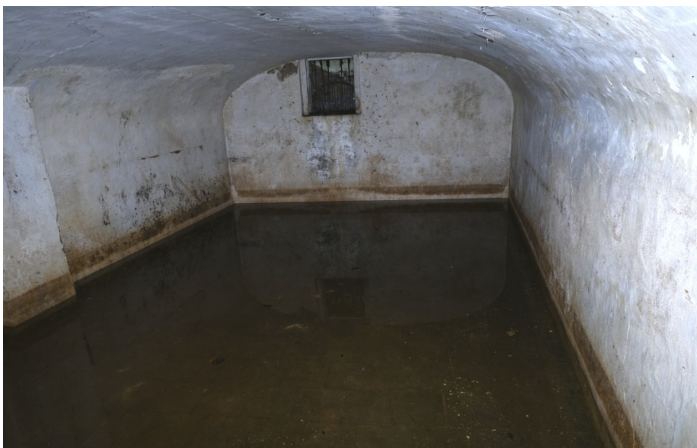
Afbeelding 2 van 6

Overzicht van de kelder in de richting van de achtergevel.

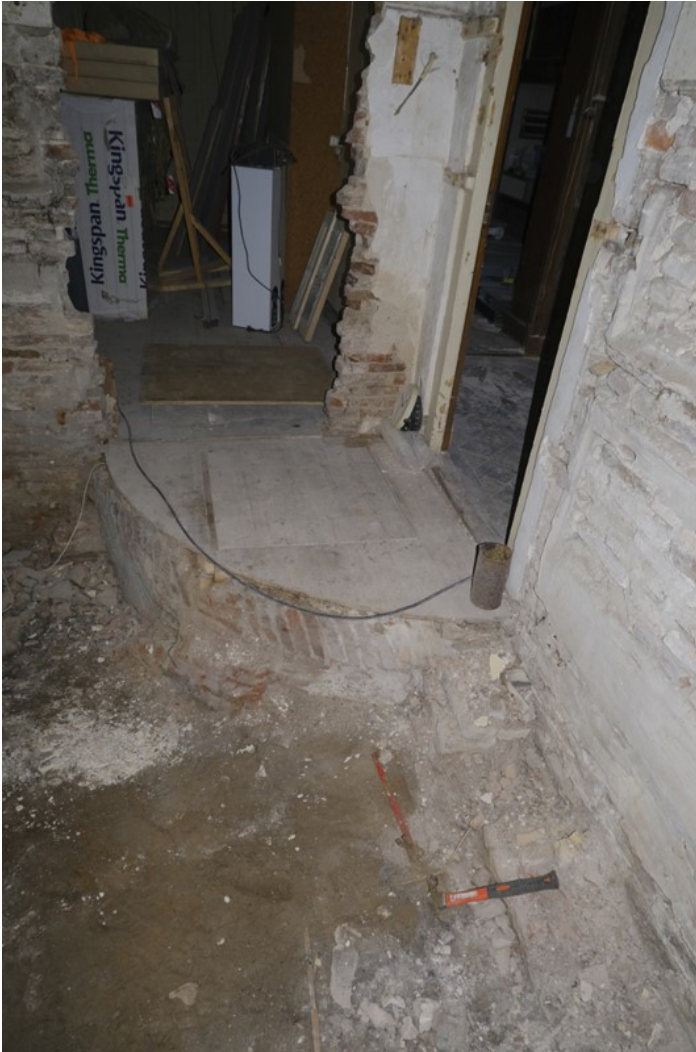
Afbeelding 3 van 6

De keldertrap was oorspronkelijk in een portaaltje ondergebracht dat toegankelijk was vanuit de gang.

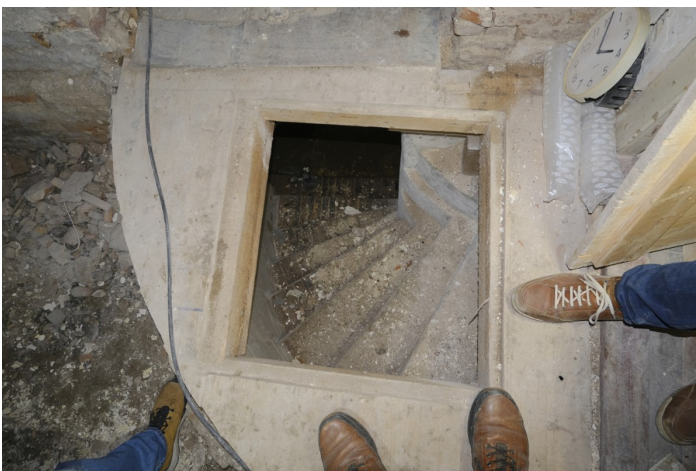
Afbeelding 4 van 6

Foto van de gemetselde keldertrap.

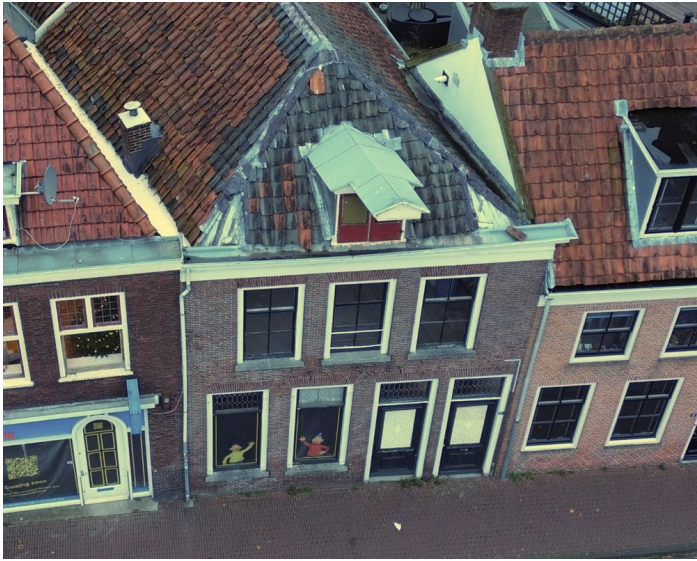
Afbeelding 5 van 6

Luchtfoto van de voorgevel. In plaats van een wolfeind toe te passen is op de aansluiting van het voorste dakschild met de zakgoten links en rechts een geknikt dakvlakje afgedekt met zink gemaakt.

De voorgevel bleef voor deze aanpassing ongewijzigd, het voorste dakschild van het verhoogde huis vormde de overgang tussen de nieuwe zolder en de bestaande voorgevel. Geheel links en rechts moest bij de aansluiting op de lagere zijgoten het voorste schild naar achteren geknikt worden. Deze ongebruikelijke en onlogische oplossing illustreert dat bij de verhoging geïmproviseerd moest worden in verband met de bestaande voorgevel. In de dakkapel in het voorste dakschild kwamen hijsdeuren en werd een hijsrad aangebracht. De uitbreiding kreeg aan de tuinzijde een geheel nieuwe gevel die uitgevoerd werd in schoon metselwerk in kruisverband.

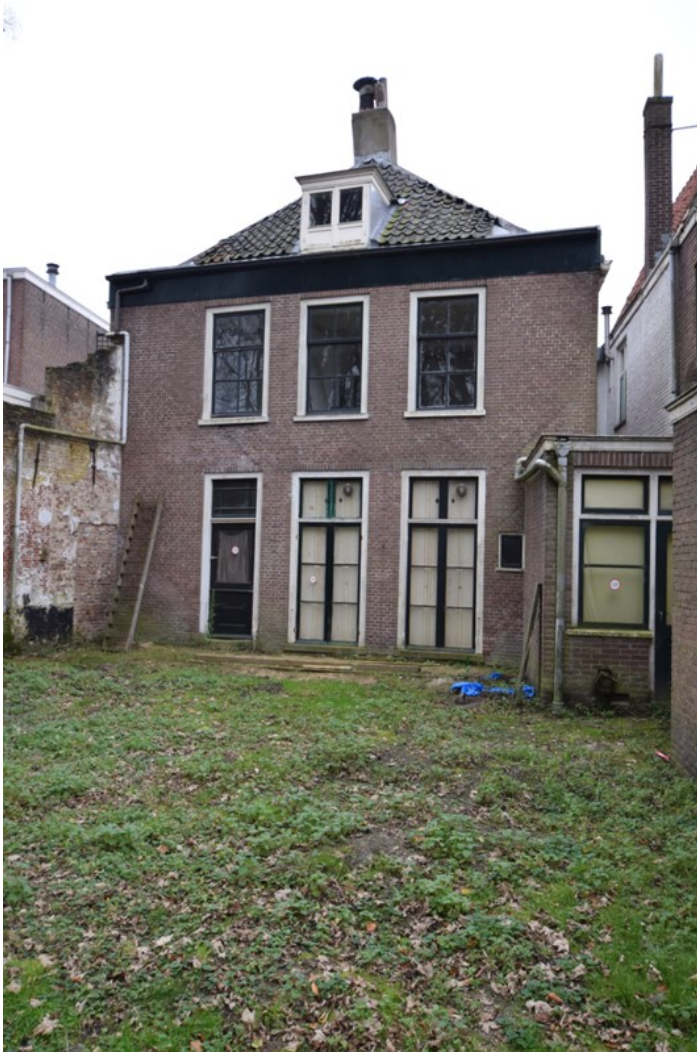
Afbeelding 6 van 6

Overzicht van de achtergevel.

De nieuwe achtergevel kreeg een indeling met op de verdieping drie schuifvensters met ramen met een roedeverdeling ( $2 \times (2 + 1)$ ). Op de begane grond kwamen twee fenetres-a-terre met een vast kalf en een bovenlicht. Deze vensters kregen een roedeverdeling ( $2 \times (3 + 1)$ ) en werden aan de binnenzijde voorzien van vouwblinden. Oorspronkelijk waren aan de buitenzijde persiennes aangebracht. De achterdeur kwam geheel links en werd vormgegeven met een glasdeur met een borstweringpaneel en een bovenlicht voorzien van een roedeverdeling (langs de rand). Alle gevelopeningen werden afgesloten met een rollaag.

De gevel wordt in de huidige situatie beëindigd met een boeiboord en een bakgoot. Centraal staat boven de goot een dakkapel met een plat dak. Net zoals aan de voorzijde moest bij de aansluiting op de lagere zijgoten het achterste dakschild naar achteren geknikt worden.

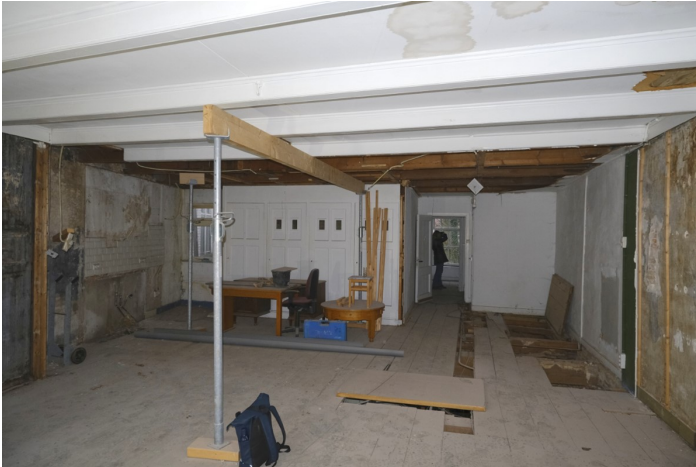
Afbeelding 1 van 8

Overzicht van de onderzijde van de zolderbalklaag op de verdieping in de richting van de achtergevel.

De nieuwe zolderbalklaag werd van over de gehele diepte van het nieuwe huis enkelvoudig uitgevoerd met naaldhouten balken die aan de onderkant gedecoreerd werden met een duivejager profiel. De beschoten kapconstructie werd opgebouwd uit gordingen, ondersteund door naaldhouten A-spanten. Deze spanten kregen een traditionele opbouw met korbelen en verbindingen met pen-en-gat. De bestaande verdiepingsbalklaag van het voorste gedeelte bleef bestaan en werd op hetzelfde niveau naar achteren uitgebreid. Deze uitbreiding kon bij het veldwerk niet waargenomen worden, maar van de balkankers in de linker zijgevel kan afgeleid worden dat de toegevoegde balken in hetzelfde ritme en verdeling als de zolderbalklaag gelegd zijn. A-spanten werden vanaf de zeventiende eeuw tot ver in de negentiende eeuw toegepast. Aanvankelijk als onderdeel van sporenkappen en in de negentiende eeuw ook met gordingen.<sup>[1]</sup>

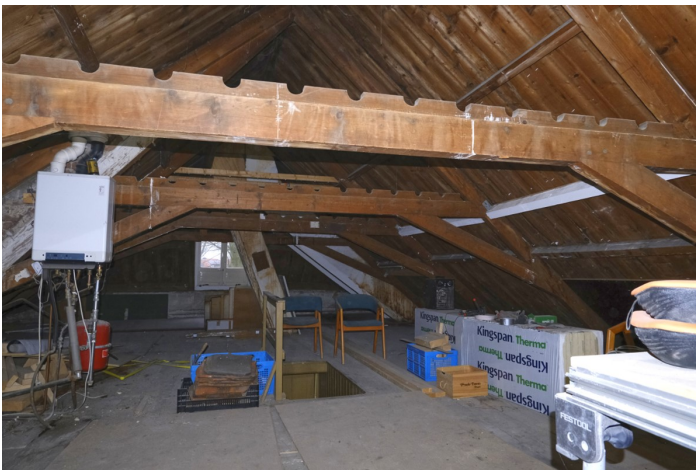
Afbeelding 2 van 8

Overzicht van de kapconstructie.

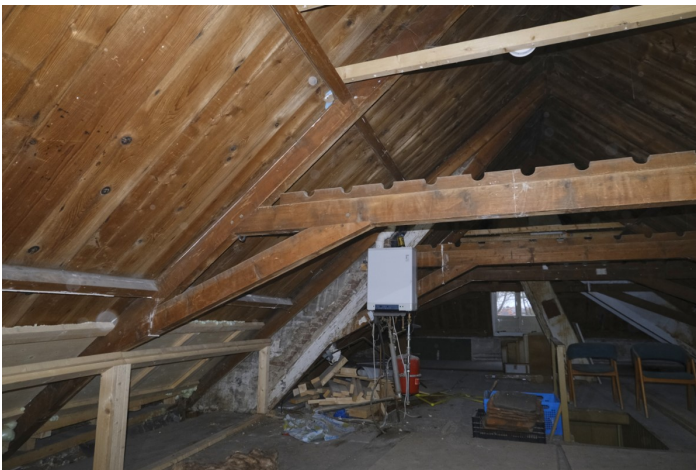
Afbeelding 3 van 8

Vanwege de steeg aan de linker zijde is de dakhelling van het achterste deel van het dak wat steiler uitgevoerd.

De uitbreiding aan de achterzijde werd niet over de volle breedte van het perceel uitgevoerd. Aan de linker zijde liet men over de volledige hoogte een smalle strook vrij. Deze steeg werd later op de begane grond dichtgezet. Behoudens een voormalige luikopening op de verdieping is de zijgevel aan deze steeg blind. De aan de linkerkant verspringende plattegrond wordt in de kapconstructie opgevangen door een smaller spant ter plaatse van de versmalling en een wat steilere dakhelling van het achterste linker dakschild.

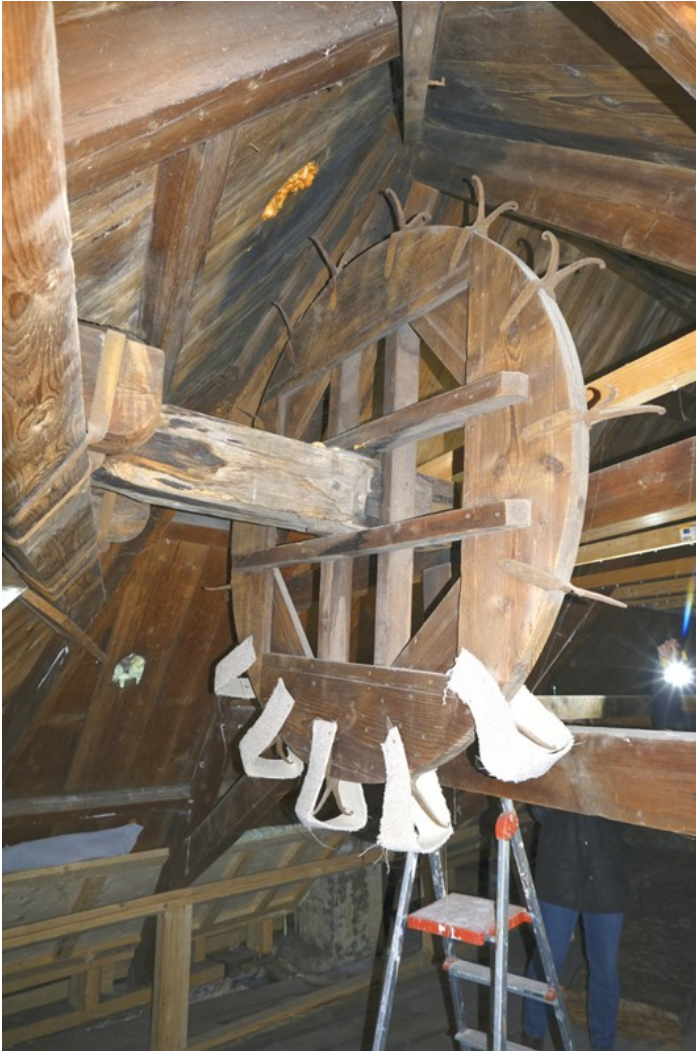
Afbeelding 4 van 8

Op de zolder hangt een hijsrad waarvan de spil naar buiten steekt. Deze spil is opgenomen in een hijskast.

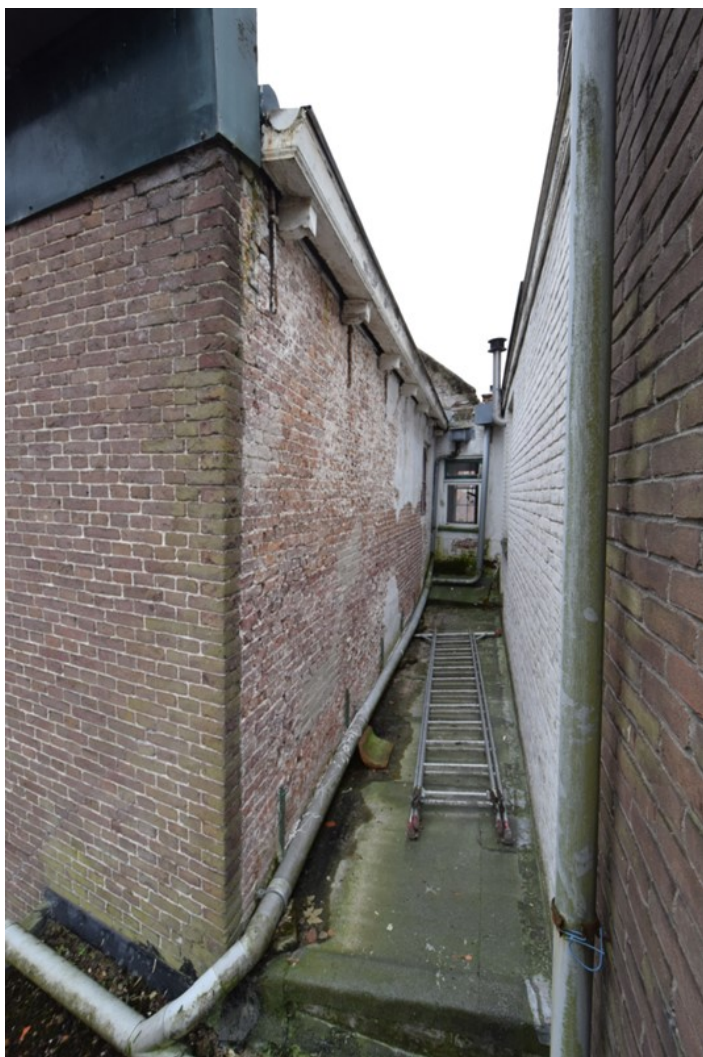
Afbeelding 5 van 8

Overzicht van de steeg aan tussen de huisnummers 19 en 21.

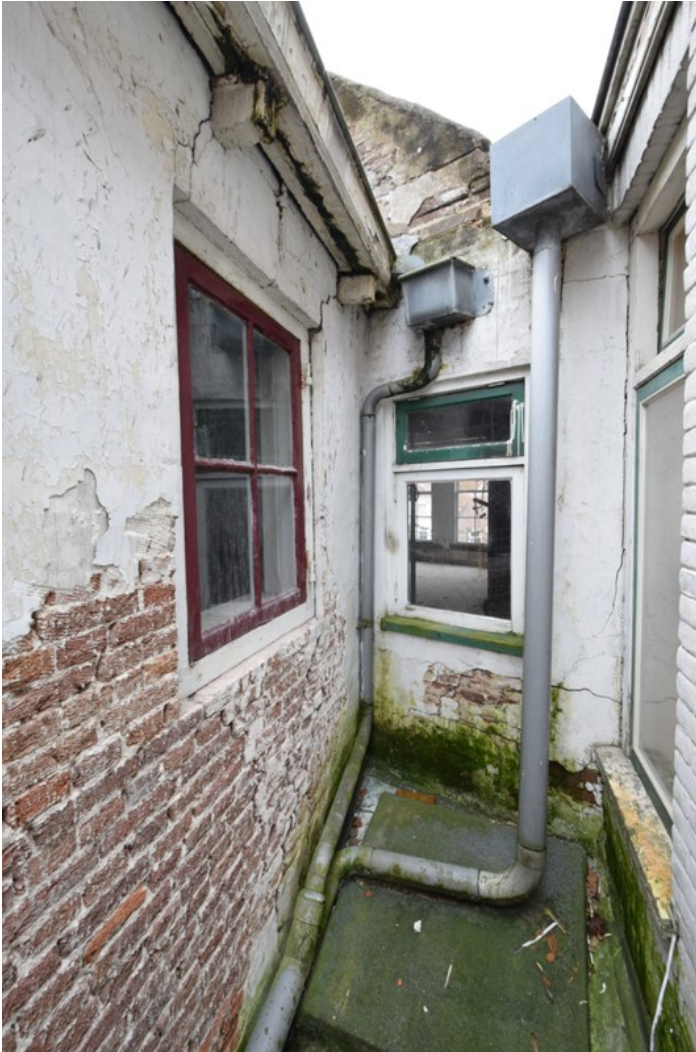
Afbeelding 6 van 8

In de linker zijgevel van het achterste deel van het huis is op de verdieping een luikopening aangebracht die later voorzien werd van een raam.

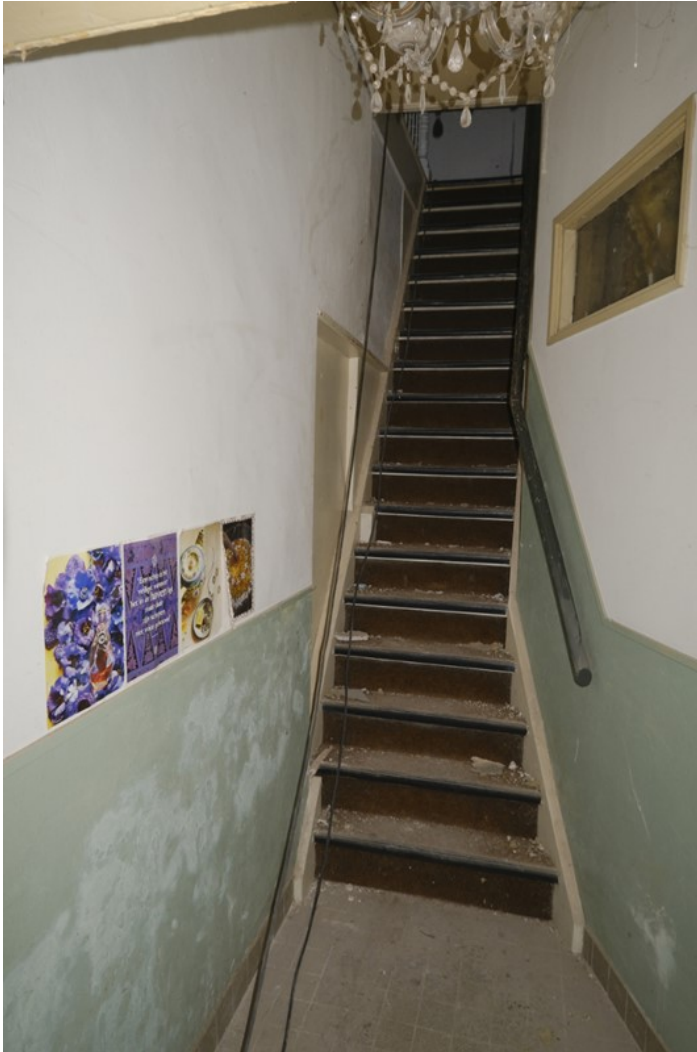
Afbeelding 1 van 10

Overzicht van de rechter gang.

De afwerking van de rechter gang is veel eenvoudiger en soberder uitgevoerd dan de linker gang. Op de vloer liggen betontegels 30x30, de verdiepingsbalklaag is afgewerkt met een vlak houten plafond en het kozijn van de verbindingsdeur tussen de gangen is aan de rechter zijde niet voorzien van lijstwerk en ook niet afgewerkt met houtnerfschilderwerk. De rechter gang was in representatieve zin duidelijk minder van belang.

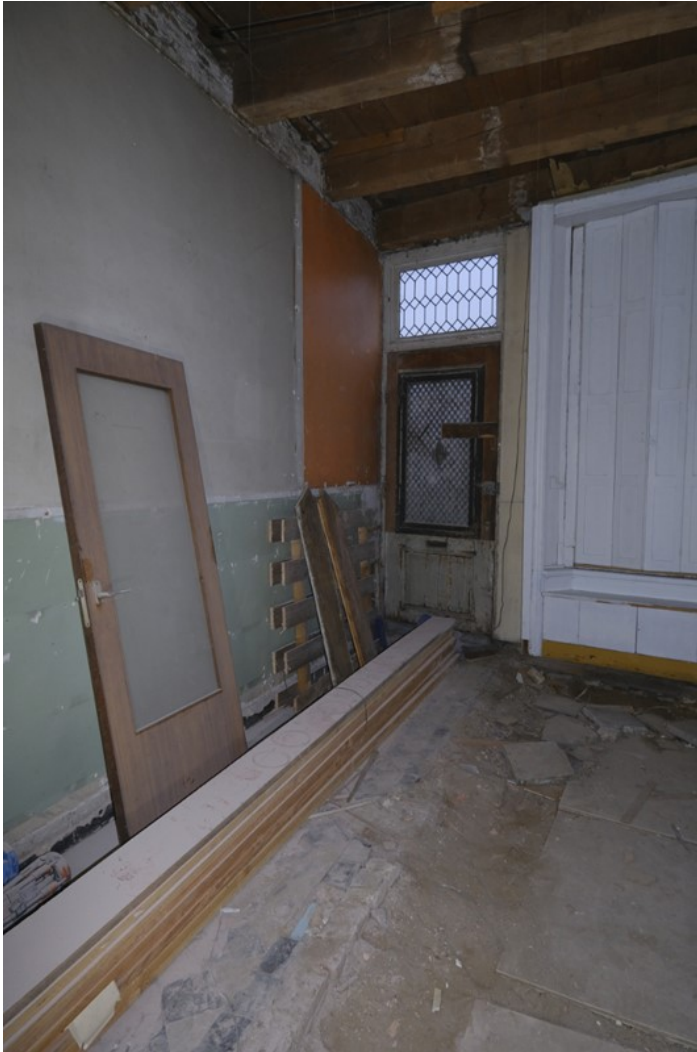
Afbeelding 2 van 10

De linker deur in de voorgevel geeft toegang tot de woning op de begane grond. Van de gang achter deze deur is de linker gangmuur uitgebroken.

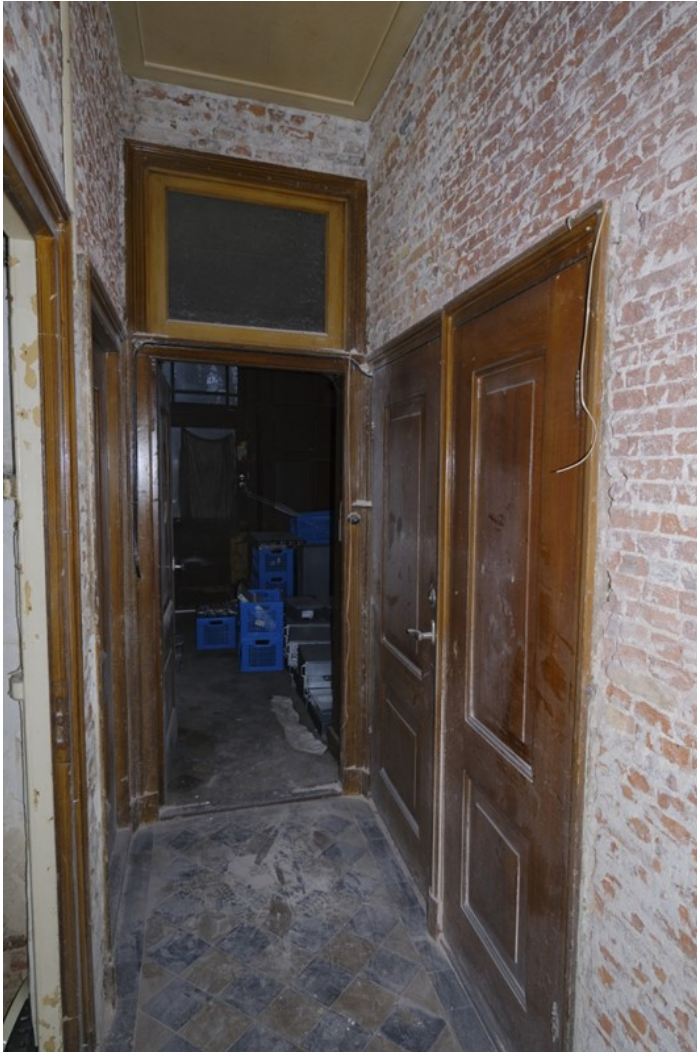
Afbeelding 3 van 10

De deuren en kozijnen aan de gang op de begane grond zijn afgewerkt met houtnerfschilderwerk.

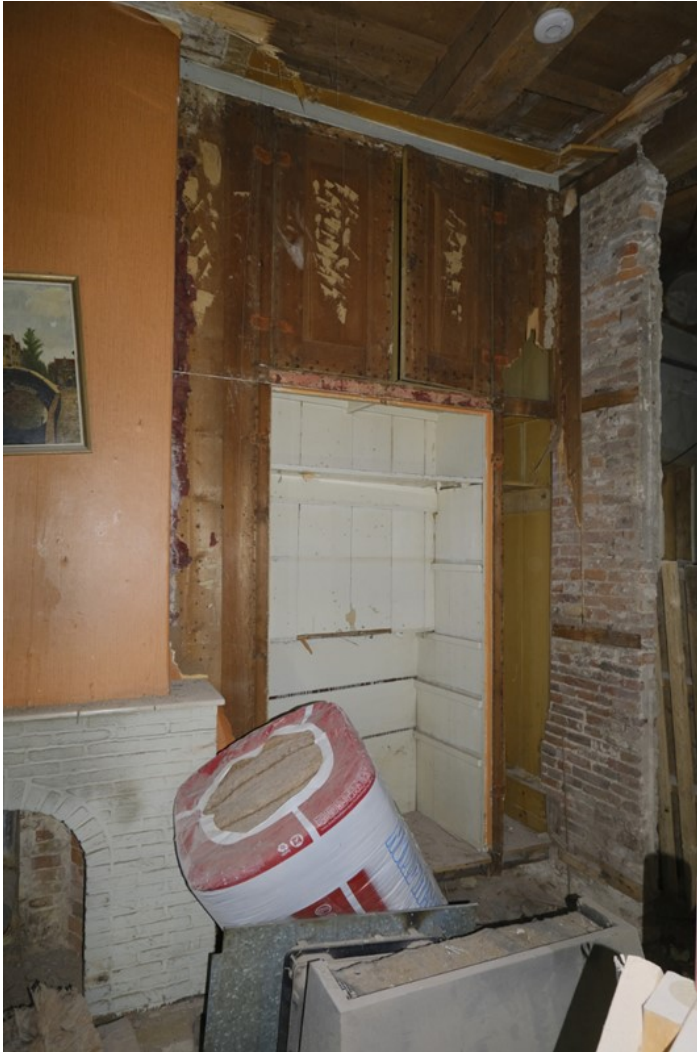
Afbeelding 4 van 10

Inbouwkast naast de schouw in de voorkamer op de begane grond. Deze kast was oorspronkelijk afgewerkt met behang.

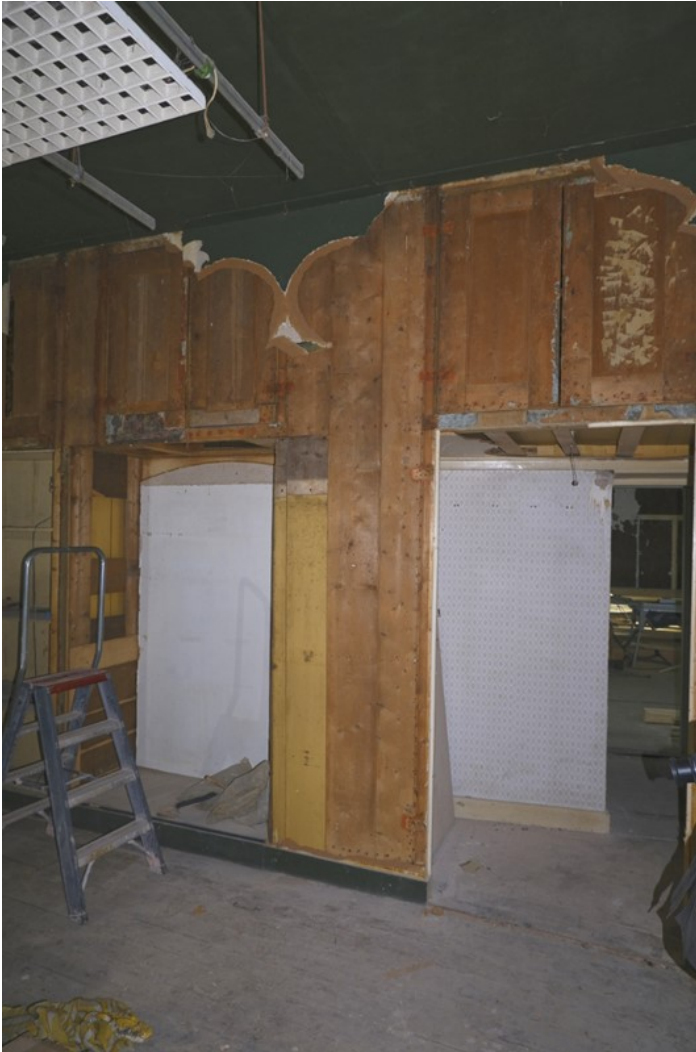
Afbeelding 5 van 10

Kastenwand in de tuinkamer. De kastfronten waren oorspronkelijk afgewerkt met behang.

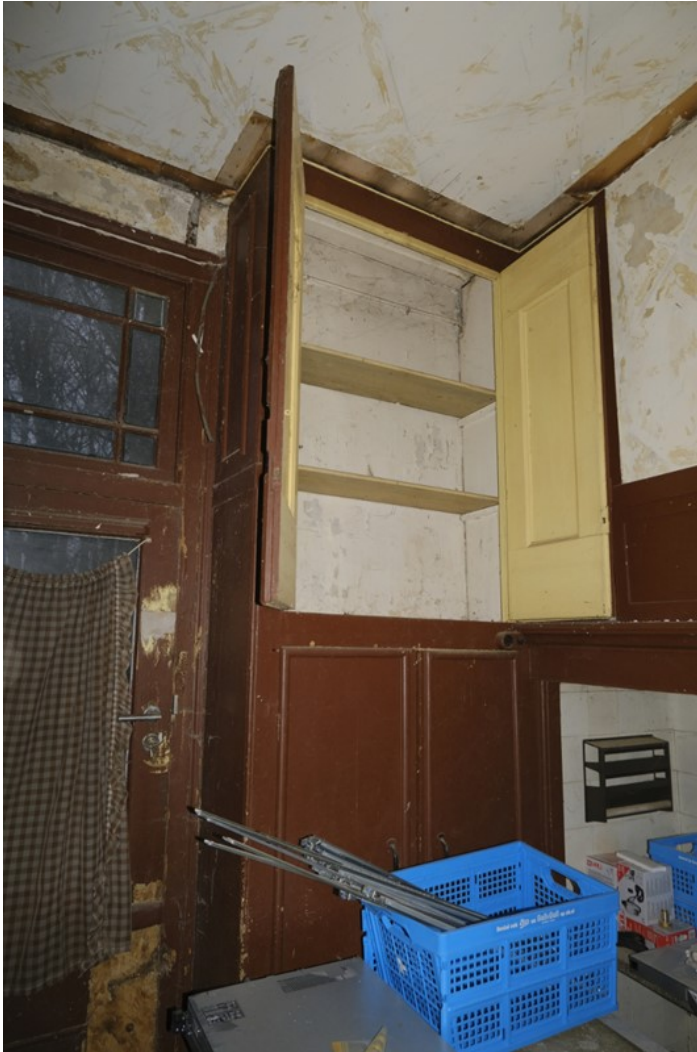
Afbeelding 8 van 10

Hoge keukenkast tegen de achtergevel. De kastdeuren werden later afgewerkt met plaatmateriaal.

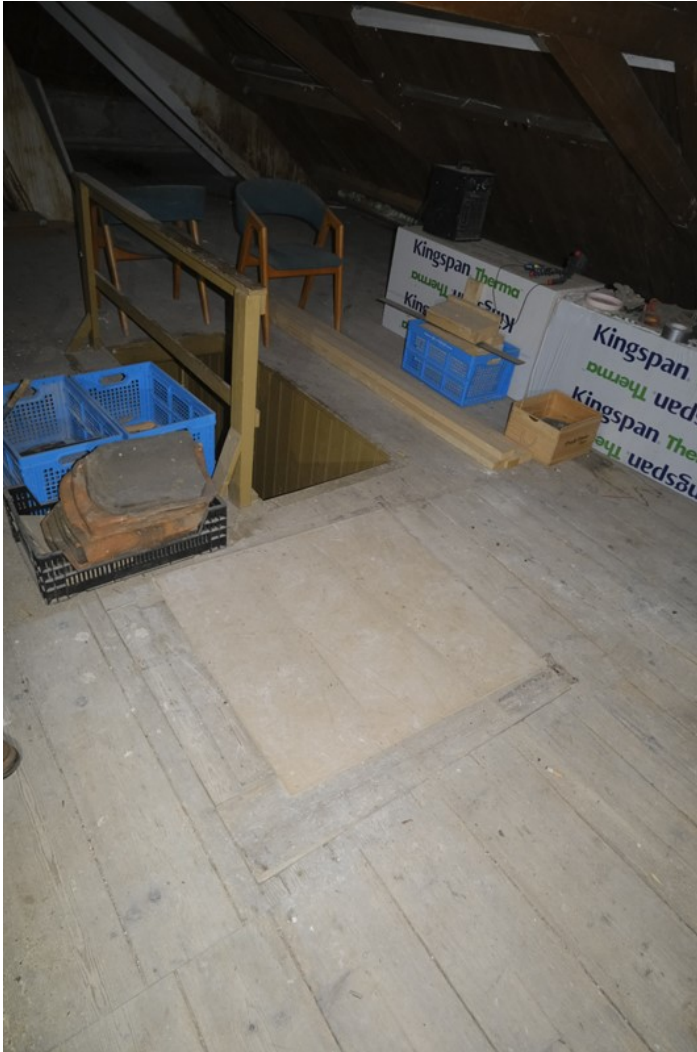
Afbeelding 1 van 5

In de zoldervloer is voor de huidige zoldertrap een luik aangebracht.

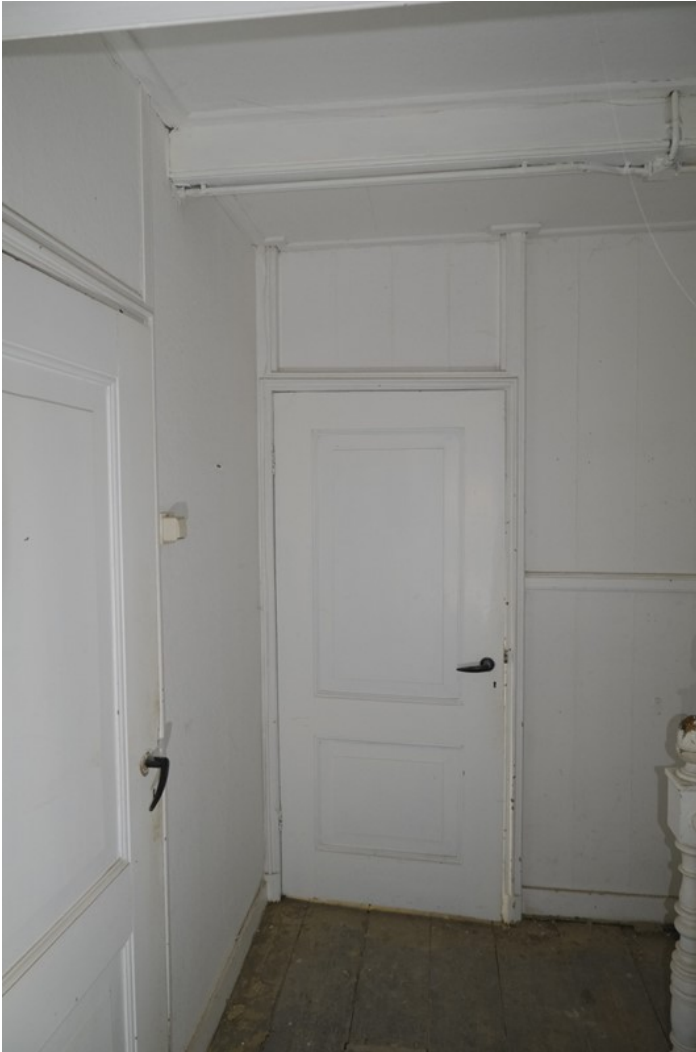
Afbeelding 3 van 5

Overloop op de verdieping in de richting van de achtergevel. De deurkozijnen zijn opgenomen in het stijl- en regelwerk van de scheidingswanden.

De scheidingswanden zijn uitgevoerd als stijl-en-regelwerk. De in deze wanden opgenomen deurkozijnen zijn gedecoreerd met een duivejager profiel en een toegevoegde halfronde lijst. De paneeldeuren zijn afgehangen met knieren. De restruimte naast de trap werd ingenomen door een eenvoudige ingetimmerde kast. Ook daar tegenover aan de andere zijde van de overloop werd een kast gemaakt. Het traphek is op de overloop afgezet met een eenvoudige balustrade met gietijzeren balusters en een met een granaatappel bekroonde gedraaide trappaal.

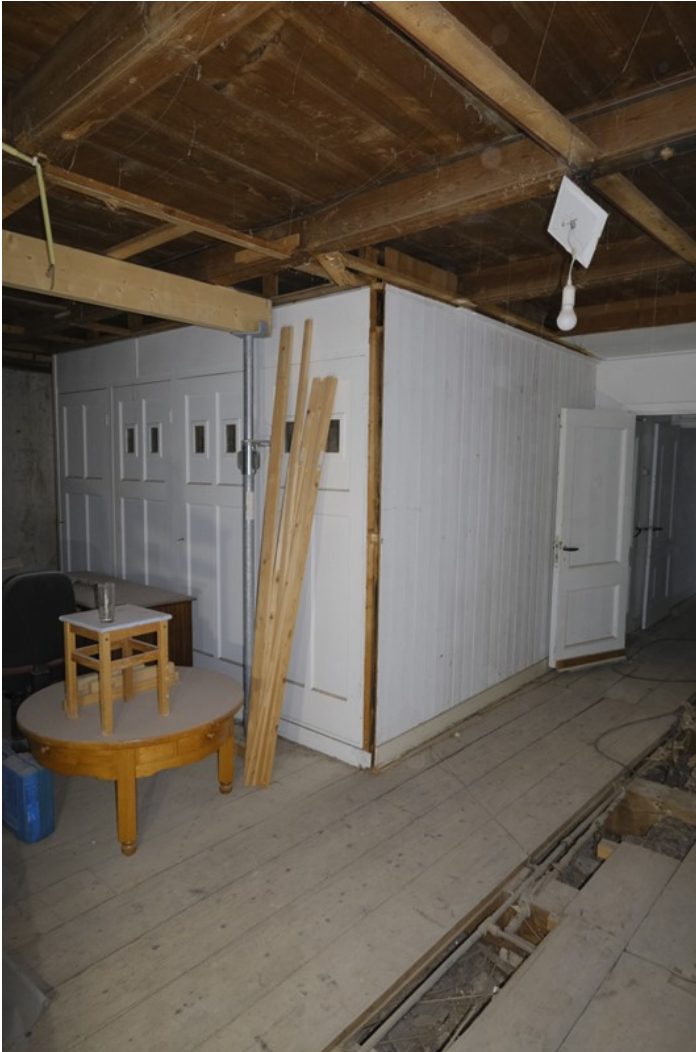
Afbeelding 5 van 5

Op de verdieping werd (later?) een vertrek en een vaste trap naar de zolder ingetimmerd met aan de voorzijde een kastenwand. Later werd hier een badkamer gerealiseerd. De balklaag ter plaatse werd nooit geschilderd en er zijn ook geen sporen aangetroffen van een historische plafondafwerking.

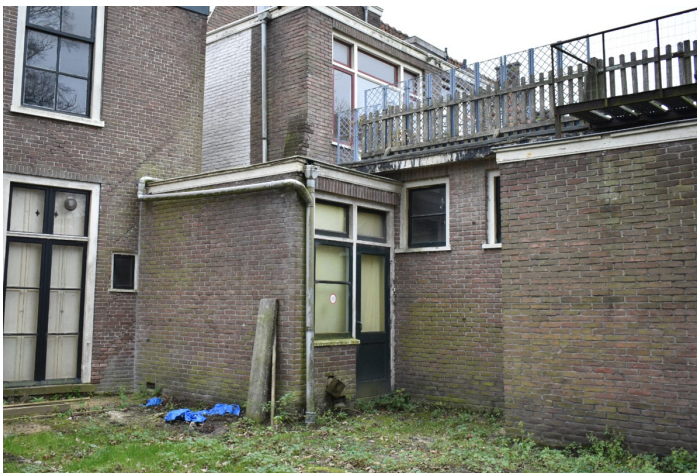
Afbeelding 2 van 6

In de hoek van de achtergevel van nummer 19 en de achterbouw van nummer 21 werd in 1932 een klein vertrek aangebouwd.
