# Grote Spui 19

Amersfoort

**adres:** Grote Spui 19  
**postcode:** 3811GA Amersfoort  
**coördinaten:** x 154.914, y 463.402  
**opdrachtgever:** Blowout BV, dhr. J. Bremer  
**status:** rijksmonument  
**onderzoek:** bouwhistorische verkenning met waardestelling  
**functie:** woning  
**bouwjaar:** 1854 met een verbouwing in 1882

Op dit moment worden plannen voorbereid voor de restauratie en verbouwing van het huis Grote Spui 19 in Amersfoort. Dit huis kreeg zijn huidige verschijningsvorm bij verbouwingen in 1854 en 1882.

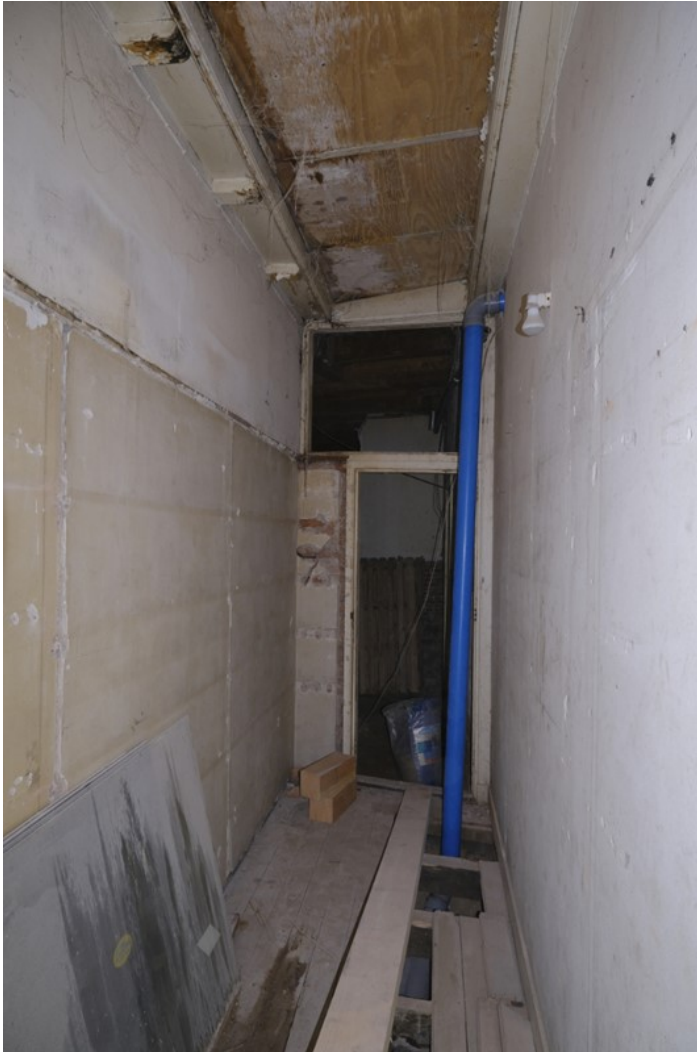
Afbeelding 4 van 6

Overzicht van de voormalige steeg op de begane grond in de richting van de voorgevel.

De voormalige steeg werd een interne verbindingsgang en overkapt met een licht hellend glasdak opgebouwd uit stalen T-profielen waar tussen oorspronkelijk draadglas aangebracht was. Langs de (lage) rechter zijde steunde het dak op een houten goot op klossen. In de huidige situatie is het glas vervangen door underlayment platen.

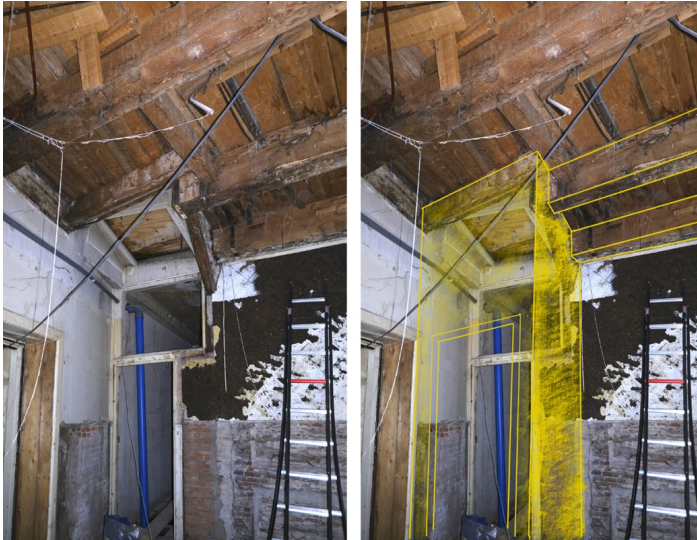
Afbeelding 5 van 6

De steeg werd bij de verbouwing van 1932 op de begane grond een stukje ingekort. De balklaag ter plaatse werd met stropen opgehangen aan een raveelbalk en extra ondersteund met houten schoor. Links de huidige situatie, rechts een reconstructie van de oorspronkelijke indeling.

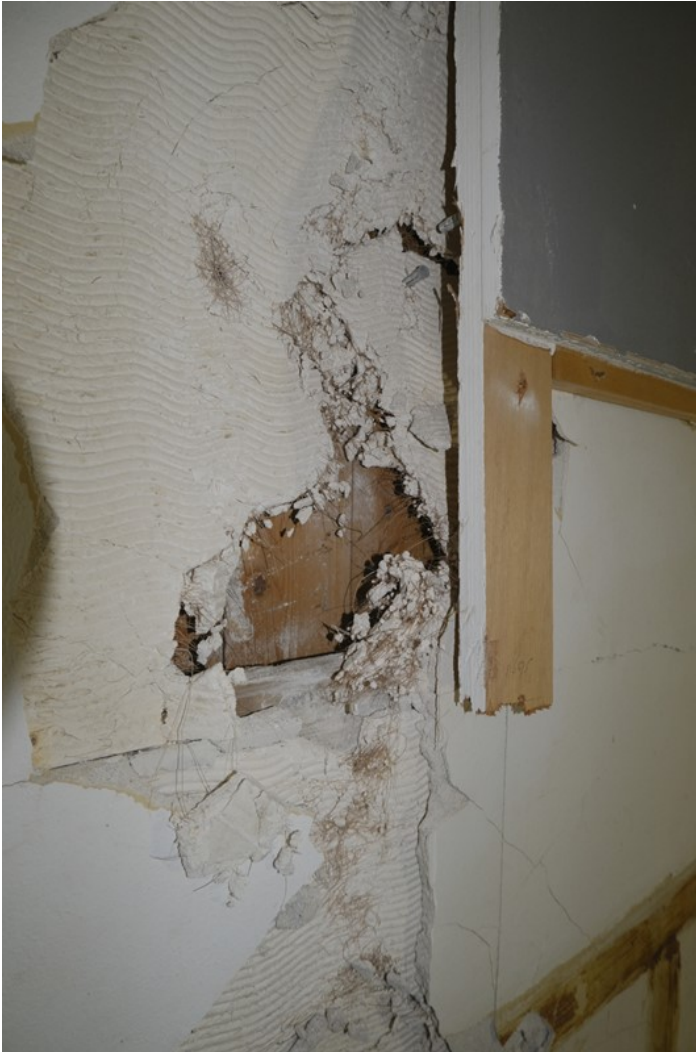
Afbeelding 3 van 4

Opbouw van de afwerking van de wanden van de badkamer. Tegen de houten scheidingswand is een met onbekende vezels versterkte raaplaag aangebracht die met twee stuclagen afgewerkt werd.

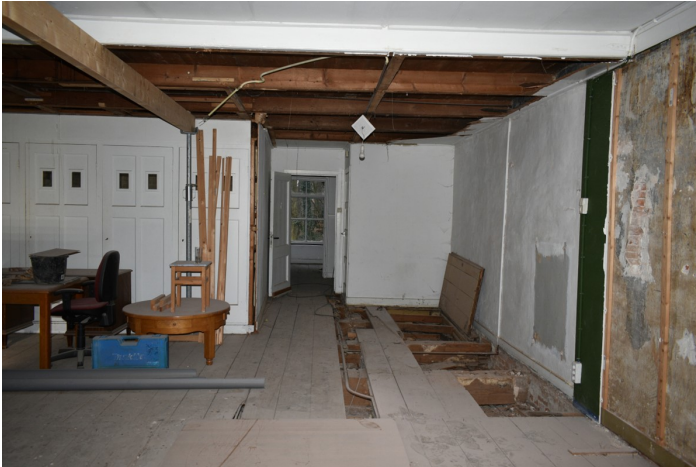
Afbeelding 1 van 3

Overzicht van het voorste deel van de verdieping in de richting van de achtergevel. De later aangebrachte scheidingswanden waren bij het onderzoek niet meer aanwezig.

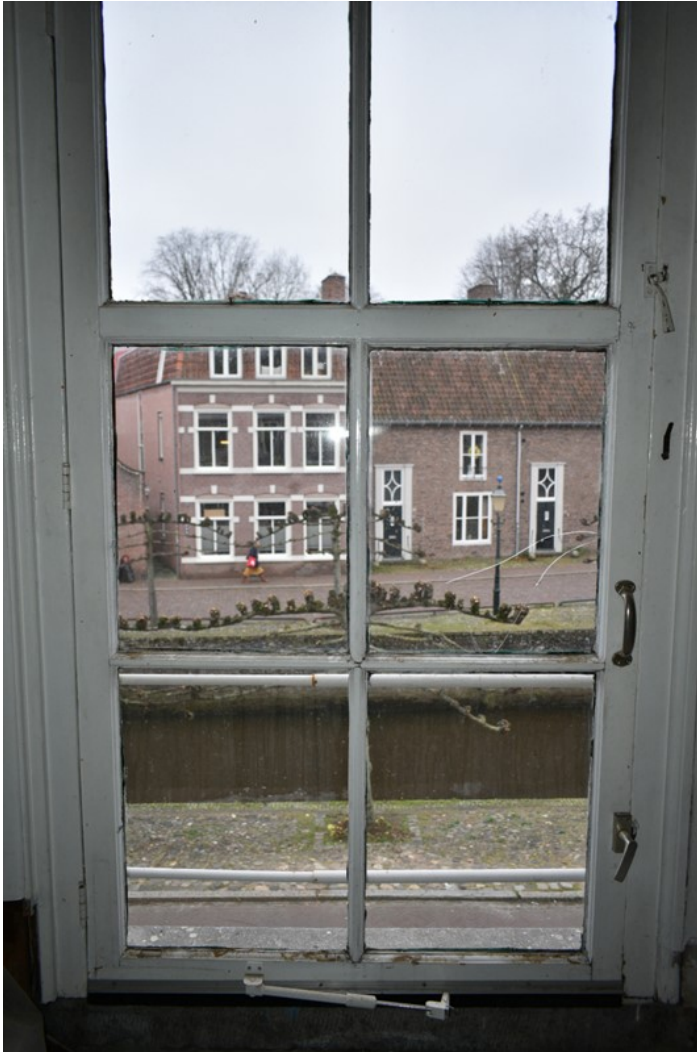
Afbeelding 2 van 3

De voormalige hijsdeur in de voorgevel werd aan de onderzijde ingekort door de natuurstenen lekdorpel te verplaatsen. De deuren werden vervangen door een draairaam met een roedeverdeling.

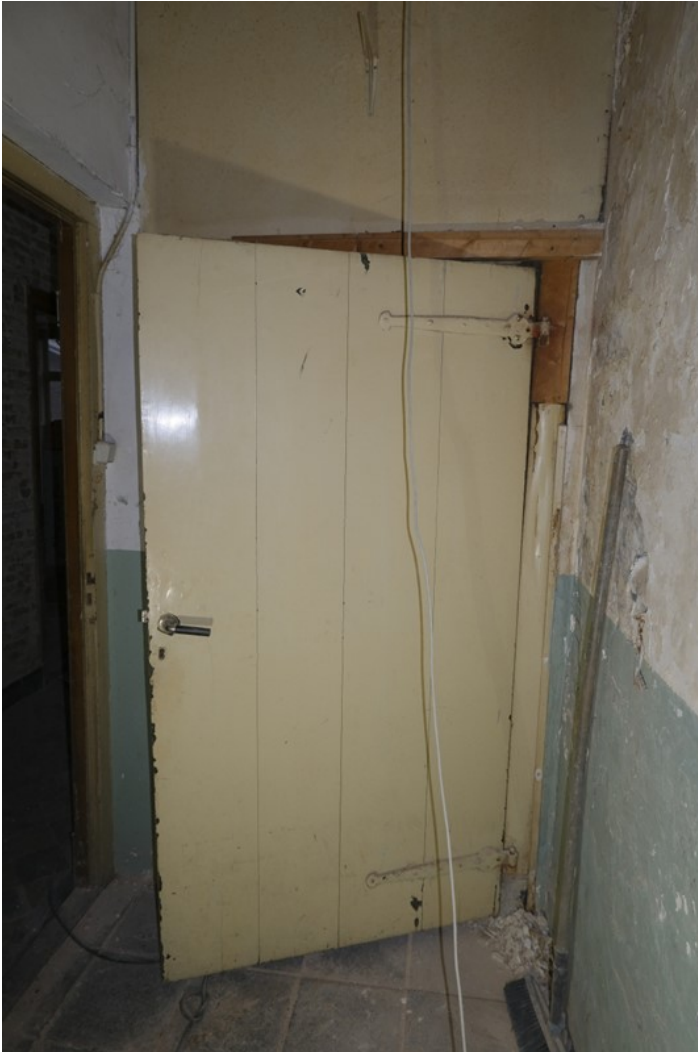
Afbeelding 3 van 3

De trap naar de verdieping wordt aan de onderzijde afgesloten met een secundair toegepaste deur met bijbehorend kozijn. De mogelijk uit de achttiende eeuw daterende deur is zwaar uitgevoerd en afgehangen met duimgehengen.

Opvallend is verder dat zowel de deur en het deurkozijn onderaan de trap als de binnendeur naar de voormalige bergplaats aan de voorzijde zwaar uitgevoerd zijn. Op de verdieping werd de sponning in het (bestaande) kozijn een stukje verdiept. Op de begane grond plaatste men een zware strokendeur die met duimgehengen afgehangen is in een zwaar kozijn dat wat betreft de breedte te smal is voor deze gang. Het gaat hier duidelijk om een oudere hergebruikte deur met kozijn waarvan de herkomst onbekend is
