# Heegsestraat 14 - Grote Beurse

Terwolde

**Onderzoek:** bouwhistorische verkenning met waardestelling

**Functie:** boerderij met lanterkamer

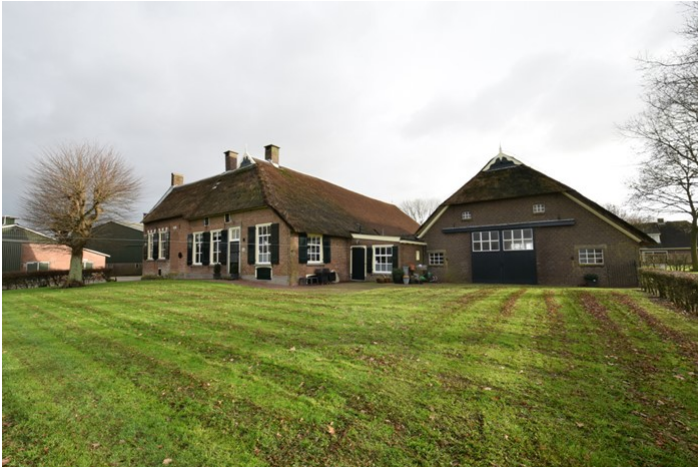
Overzicht van de achtergevel van het hoofdgebouw en de aangebouwde veeschuur van Heegsestraat 14 vanuit het zuidoosten.

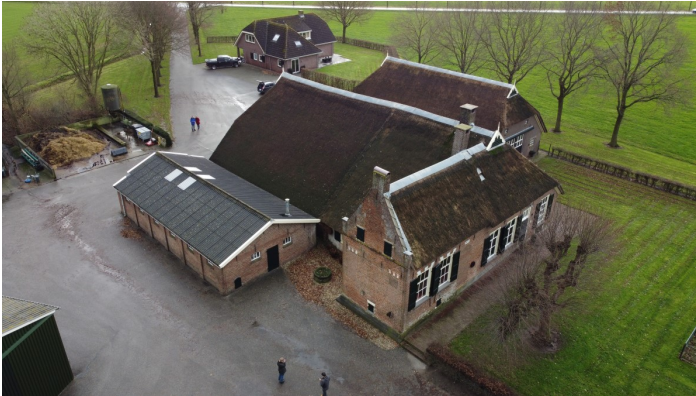
Afbeelding 4 van 5

Overzicht van het hoofdgebouw van Heegsestraat 14 vanuit het noordoosten, met op de voorgrond de vaaltstal.

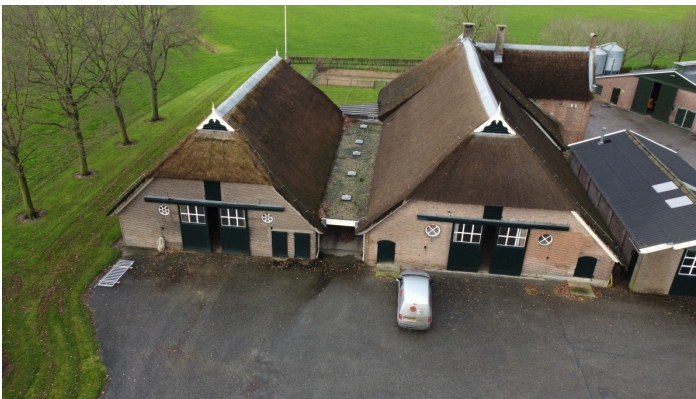
Afbeelding 5 van 5

Overzicht van de achtergevel van het hoofdgebouw en de aangebouwde veeschuur van Heegsestraat 14 vanuit het zuidoosten.

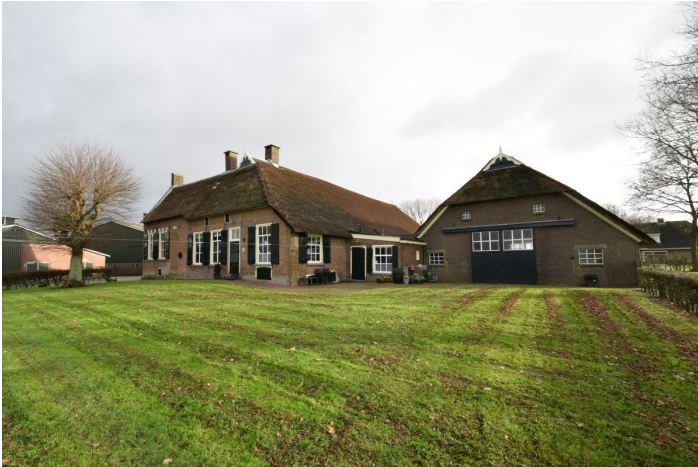
Afbeelding 1 van 5

Overzicht van de onderzochte gebouwen vanuit het zuidwesten.

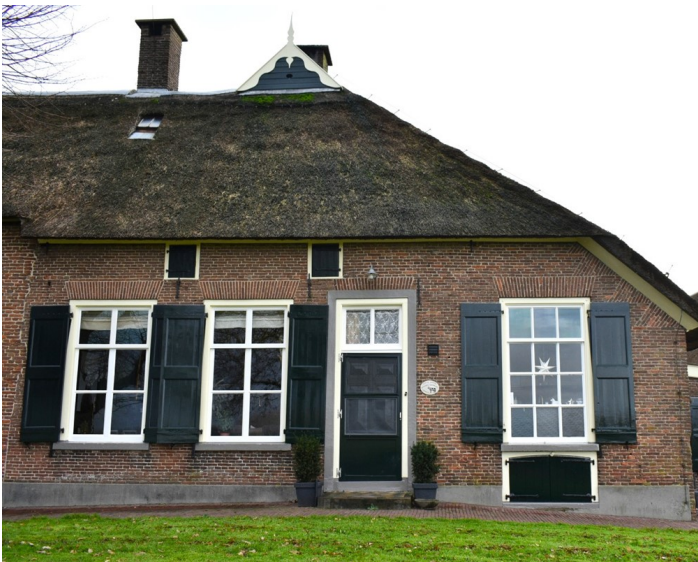
Afbeelding 2 van 5

Overzicht van de voorgevel van het hoofdgebouw.

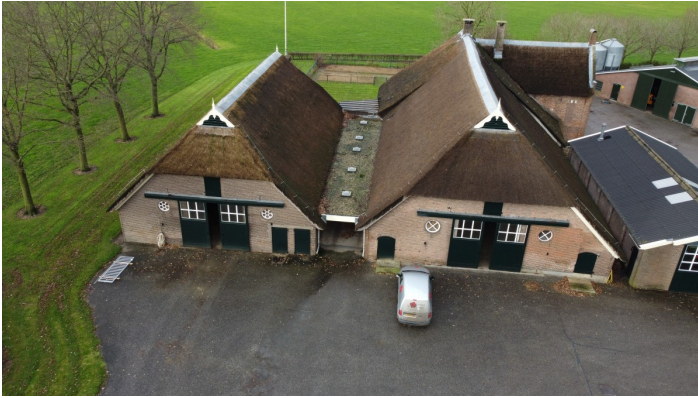
Afbeelding 3 van 5

Luchtfoto van de achterzijde.

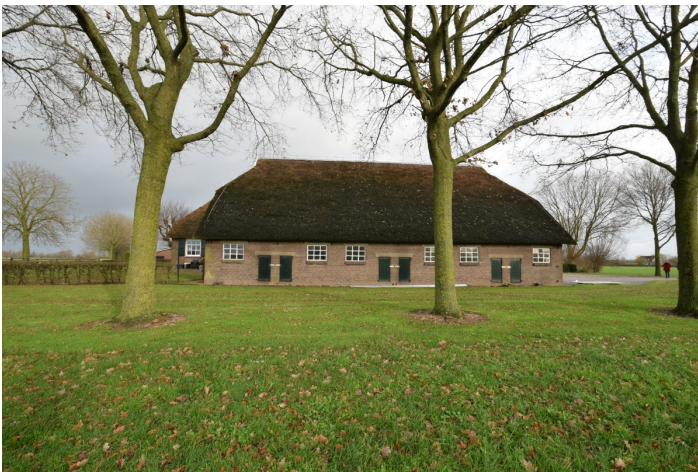
Afbeelding 4 van 5

Overzicht van de zijgevel van de doorrijschuur vanuit het zuiden.

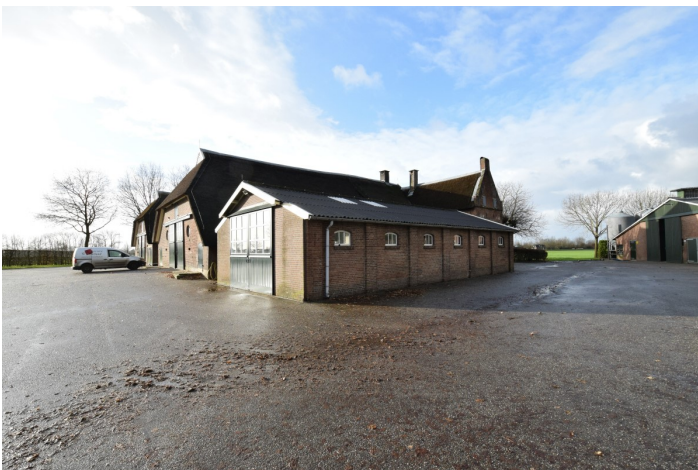
Afbeelding 5 van 5

Overzicht van de vaaltstal vanuit het noorden.

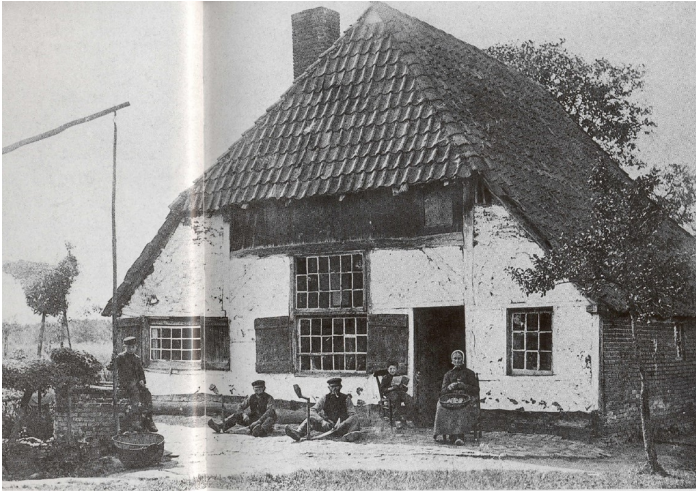
Afbeelding 1 van 3

Voorgevel van boerderij Berghoef uit Dichteren, een hallehuis boerderij met een restant van een houten topgevel onder de dakgoot. Het bovendste deel is hier al vervangen door een dakschild met pannen. Deze voorgevel bestaat nog uit vakwerk en vertoont de driebeukige indeling van het hallenhuistype.

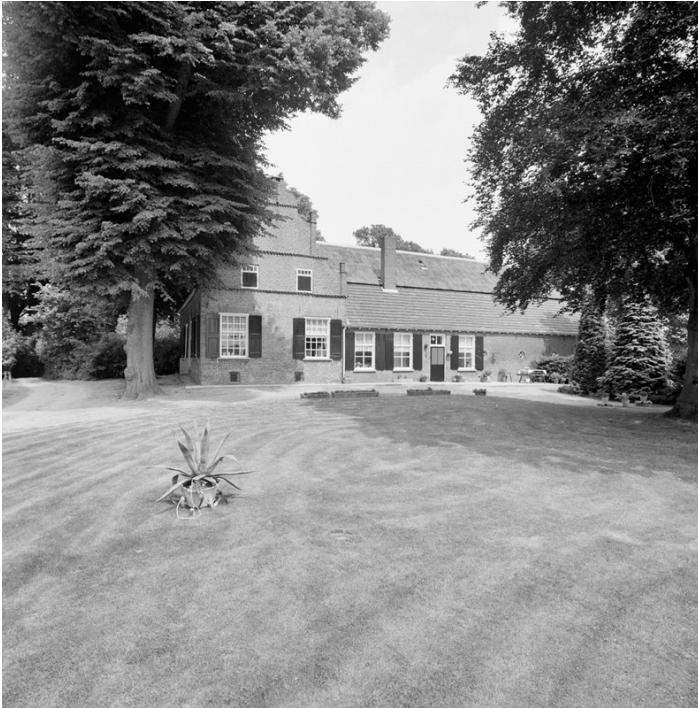
Afbeelding 1 van 2

De voorgevel van de zeventiende-eeuwse lanterskamer van boerderij de Adelaar in Voorst. (RCE Beeldbank, 1999)

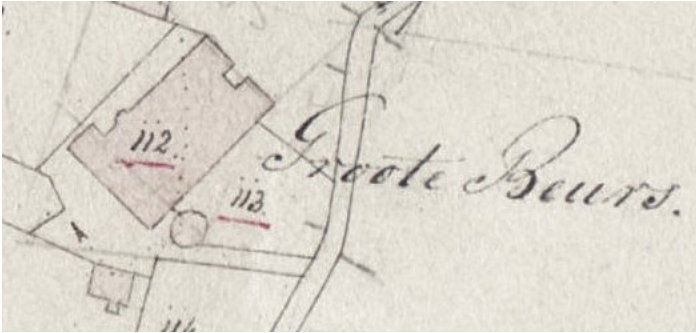
Afbeelding 1 van 6

Weergave van de onderzochte boerderij op het kadastrale minuutplan van 1832. De boerderij had destijds al de huidige omvang met in de achtergevel een zogenaamde onderschoer, herkenbaar aan de inham op de plattegrond. (beeldbank RCE)

De huidige boerderij had oorspronkelijk acht eiken ankerbalkgebinten die vanaf de voorgevel één tot en met acht genummerd waren met gesneden telmerken. In het huidige bedrijfsgedeelte staan nu nog de nummers vier, vijf, zes en zeven. De windschoren zijn met de gebinten meegenummerd. Dat is niet ongebruikelijk, alhoewel een zelfstandige nummering ook regelmatig voorkomt. Het achterste gebint past niet in de doorlopende nummering van de gebinten omdat het later toegevoegd werd. Oorspronkelijk was de achtergevel uitgevoerd met een zogenaamde 'onderschoer', een toegang met terugliggende dubbele deuren. Deze onderschoer is goed herkenbaar in de plattegrond van de boerderij zoals weergegeven op het kadastrale minuutplan van 1832.

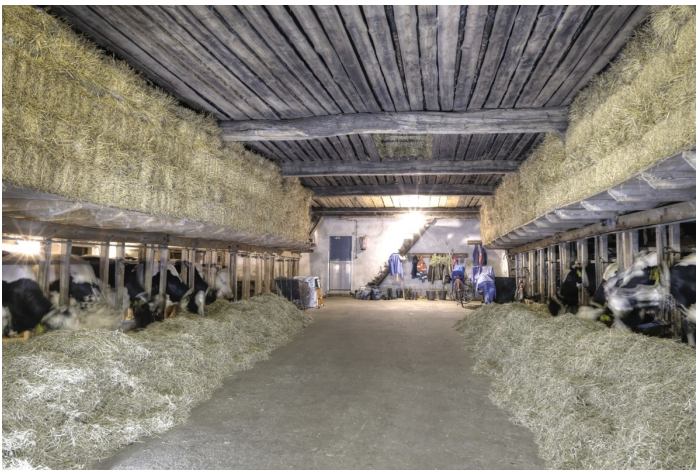
Afbeelding 2 van 6

Overzicht van het bedrijfs gedeelte in de richting van de voorgevel. De ankerbalken van de gebinten zijn duidelijk in het zicht, de gebintstijlen gaan grotendeels schuil achter stroballen die op de hilden gestapeld zijn.

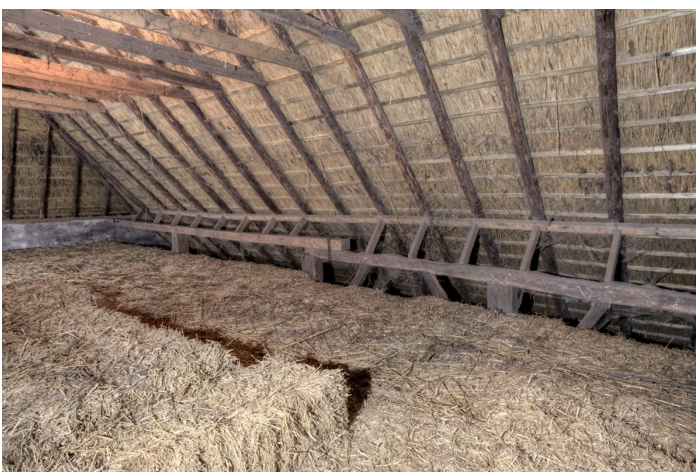
Afbeelding 3 van 6

Overzicht van de bovenzijde van de gebintstijlen en de gebintplaten op de zolder boven de deel. Het achterste deel van de gebintplaat werd later vervangen.

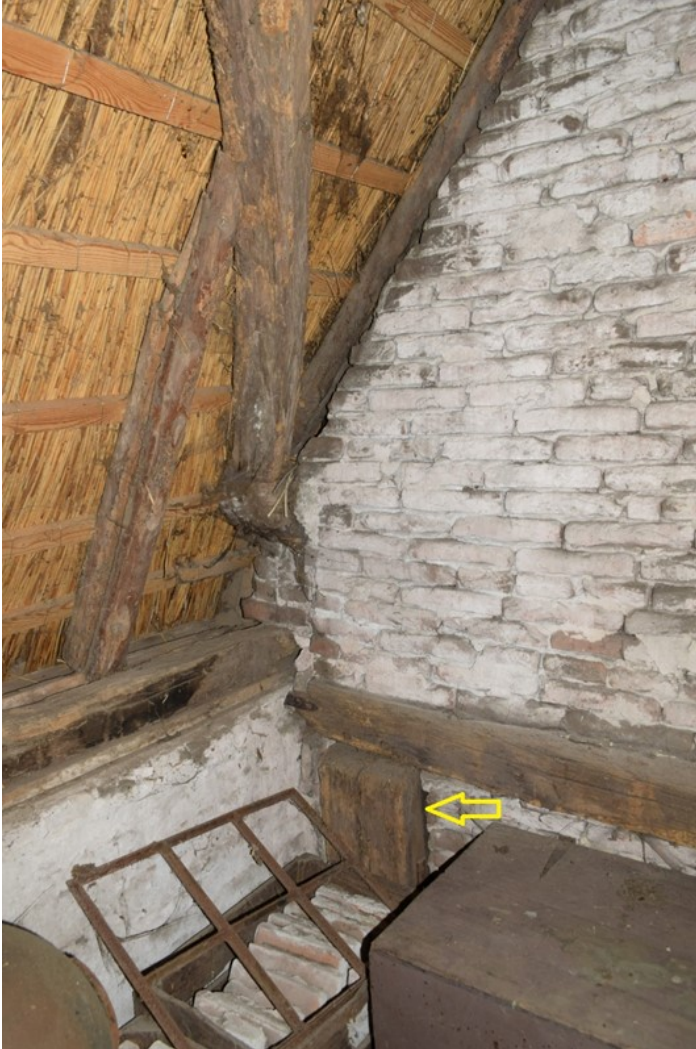
Afbeelding 4 van 6

De linker gebintstijl van het eerste gebint bleef vlak achter de voorgevel staan, inclusief de daarop aansluitende gebintplaat. De stijl was oorspronkelijk opgenomen in de voorgevel van de boerderij.

De gebinten één, twee en drie stonden in het huidige woongedeelte. De gebintplaten lopen ook nu nog over het woongedeelte door en eindigen bij de voorgevel. Net achter de huidige voorgevel bleef de bovenzijde van de linker gebintstijl van het eerste gebint bewaard. Dit gebint was opgenomen in de oorspronkelijke voorgevel, die zeer waarschijnlijk uitgevoerd was als vakwerk met een houten topschot en dus enkele decimeters verder naar binnen stond. Ook van het tweede gebint bleef de bovenzijde van de linker gebintstijl bewaard. Van het tweede en derde gebint gaan de ankerbalken in de huidige situatie schuil achter het plafond van de woonkamer. Alleen de contouren daarvan konden waargenomen worden. Het oorspronkelijke woongedeelte lag waarschijnlijk tussen de gebinten één en twee. De onderlinge afstand tussen deze gebinten is aanmerkelijk groter dan de tussenafstanden tussen de overige gebinten.

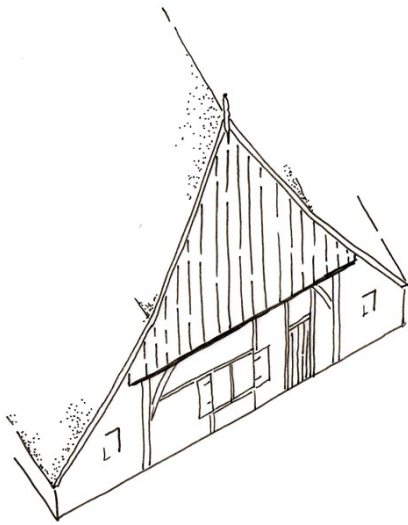
Afbeelding 5 van 6

Schetsmatige reconstructie van de oorspronkelijke voorgevel van de boerderij. De indeling en de weergave van het topschot zijn hypothetisch.

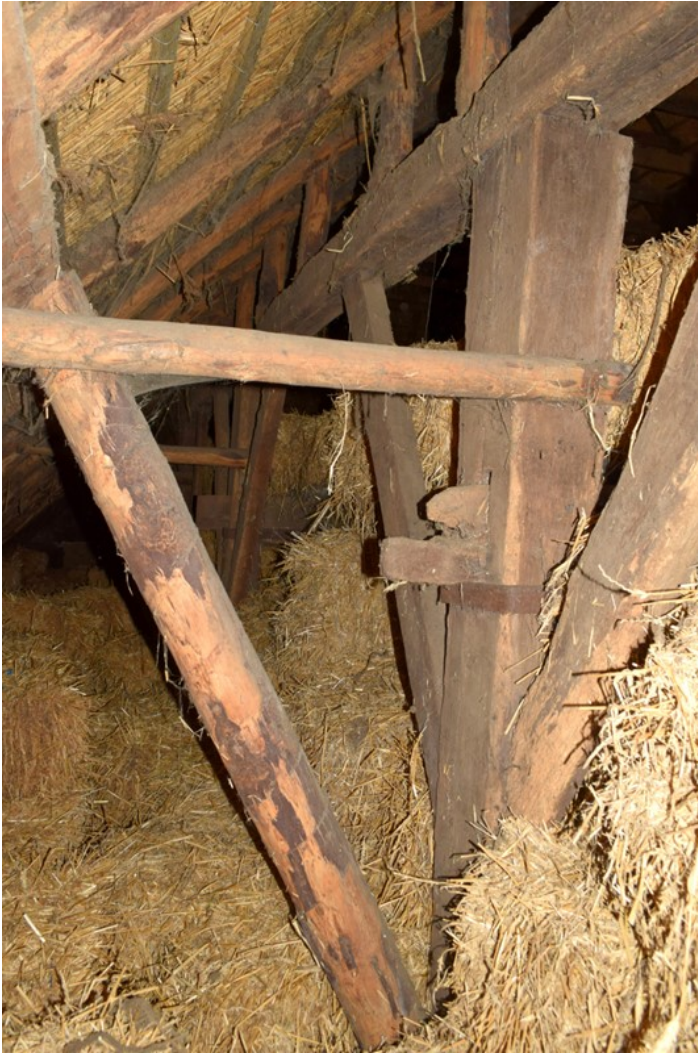
Afbeelding 6 van 6

Bovenzijde van de gebintstijlen vijf en vier aan de rechter zijde. De stijlen en de aansluitende windschoren zijn genummerd met gesneden telmerken.

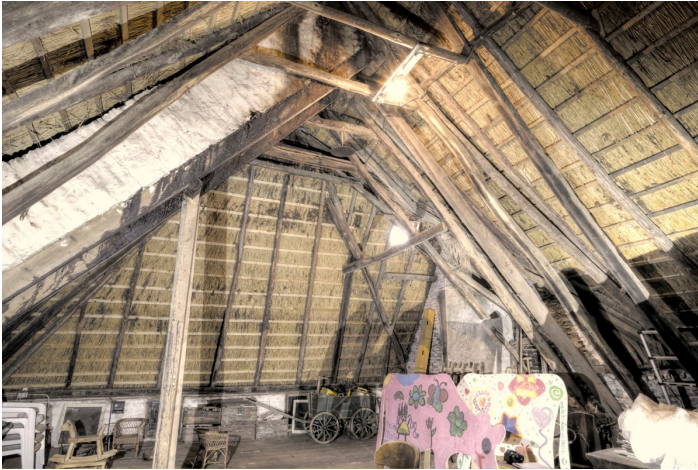
Afbeelding 1 van 1

Boven het woongedeelte van de boerderij bleven enkele oorspronkelijke eiken daksporen bewaard. De gespannen rusten op de gebintplaten en zijn in de nok onderling verbonden met haanhouten.

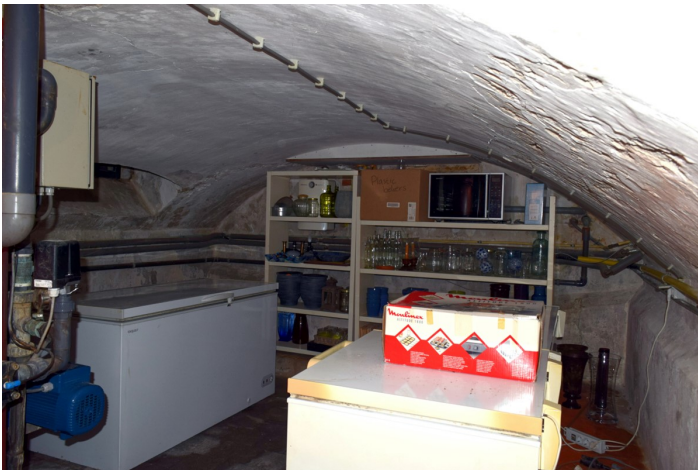
Afbeelding 2 van 3

De kelder onder de huidige keuken is voorzien van een flauw troggewelf dat mogelijk een oorspronkelijk tongewelf verving.

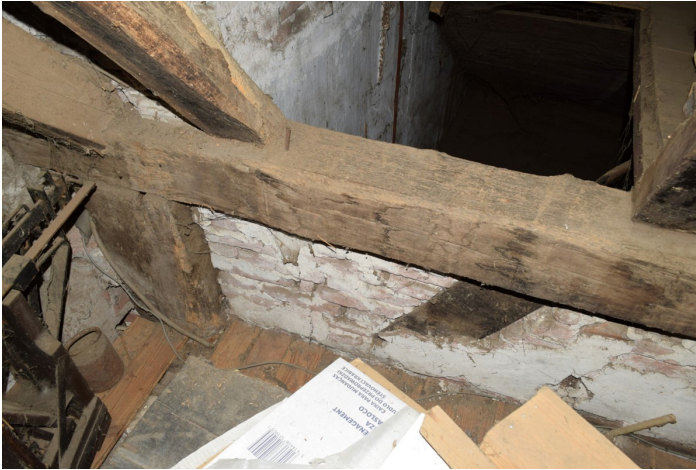
Afbeelding 3 van 3

De binnenzijde van de nog resterende eiken daksporen en ook de gebinten en de gebintplaat zijn boven het woongedeelte behoorlijk donker verkleurd. Deze aanslag verwijst mogelijk naar een oorspronkelijke indeling van een zogenaamd 'los hoes'.

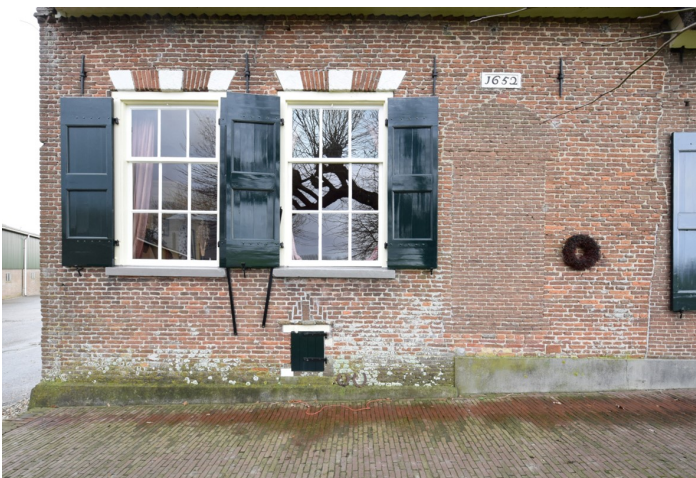
Afbeelding 2 van 4

Voorgevel van de lanterskamer. Geheel rechts was oorspronkelijk een deur met een verhoogd bordes. Boven de deur is het metselwerk duidelijk verstoord, mogelijk was hier een gevelsteen of een gevelreliëf aangebracht. De huidige vensters werden later aangebracht, waarvoor de dagkanten van het metselwerk een stukje opgehakt moesten worden. De vorm en uitvoering van de oorspronkelijke vensters is onbekend, alleen de strekken aan de bovenzijde daarvan bleven bewaard. De vensters hadden zeer waarschijnlijk houten kozijnen.

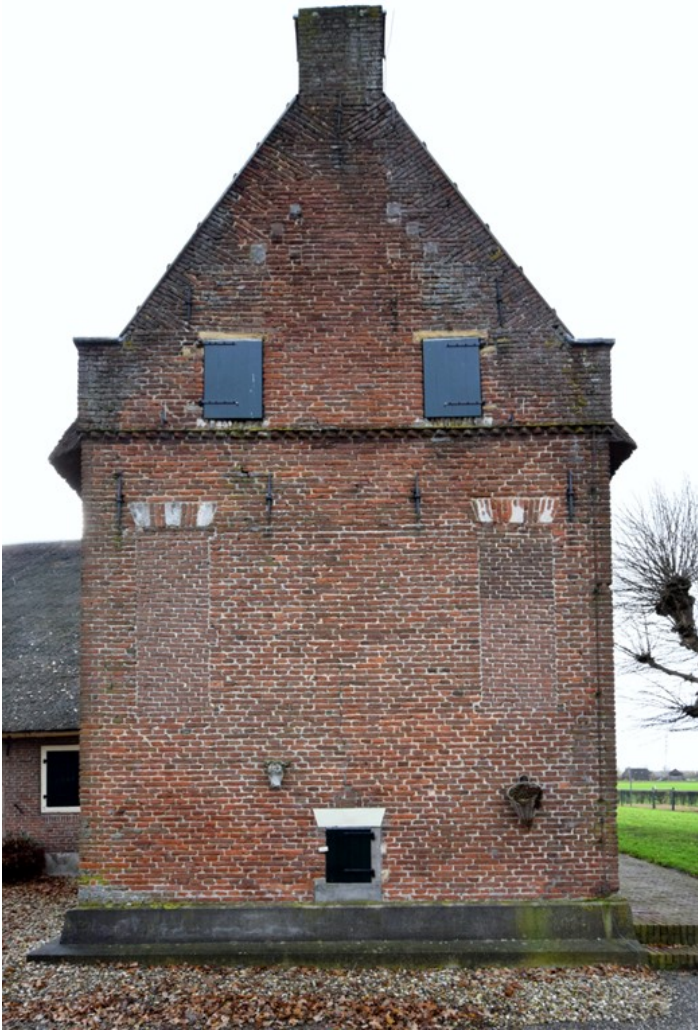
Afbeelding 3 van 4

Zijgevel van de lanterskamer. Omdat duimblokjes ontbreken waren de dichtgemetselde vensteropeningen links en rechts op de begane grond oorspronkelijk waarschijnlijk voorzien van vensters met houten kozijnen. De vorm daarvan is onduidelijk, voor kruisvensters zijn de openingen aan de smalle kant en voor kloostervensters zijn zij eigenlijk wat te breed. In de geveltop waren twee bakstenen kloostervensters met zandstenen dorpels en kalven aangebracht. De bovenramen daarvan werden later dichtgemetseld.

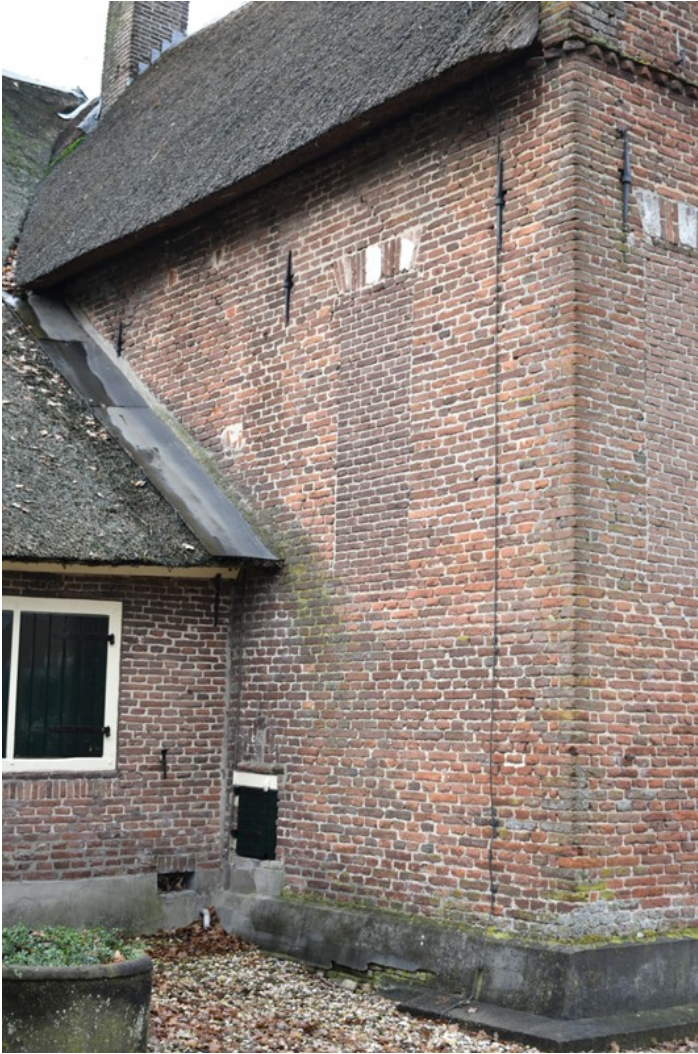
Afbeelding 4 van 4

Achterevel van de lanterskamer met daarin een kelderlicht en op de begane grond een dichtgemetselde vensteropening. Goed te zien is dat op de hoek van het gebouw en langs de vensters het metselwerk beëindigd wordt met klezoren in de koppenlagen.

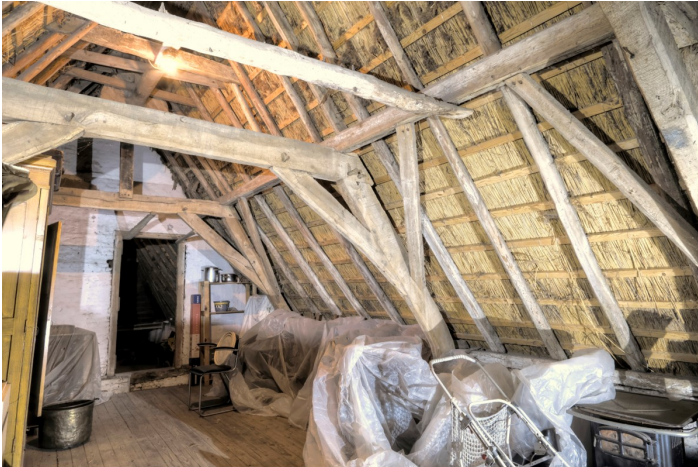
Afbeelding 1 van 4

Overzicht van de kapconstructie van de lanterkamer in de richting van de boerderij.

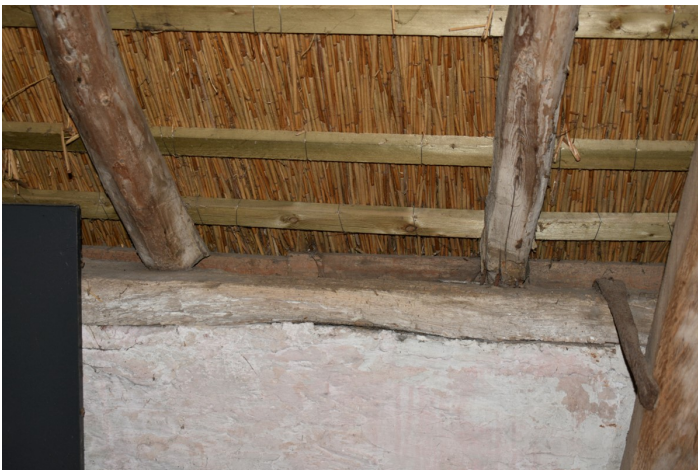
Afbeelding 2 van 4

De onderzijde van de rondhouten daksporen zijn bij de verbinding met de muurplaat gekantrecht.

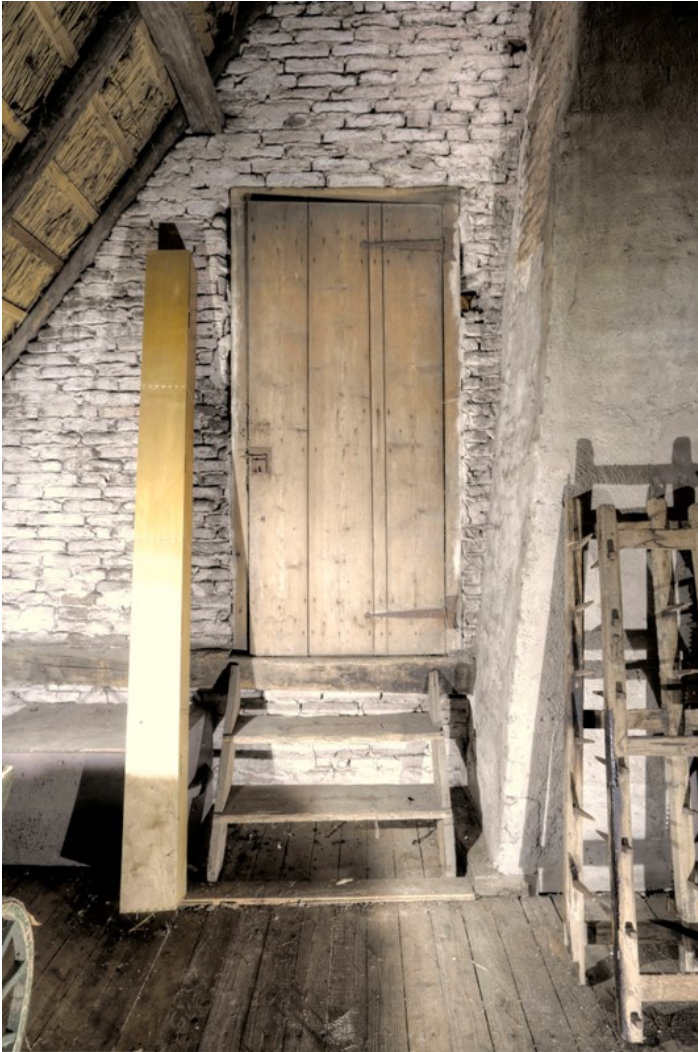
Afbeelding 3 van 4

Scheidingswand tussen de zolder van de boerderij en de zolder van de lanterskamer. De gebintstijlen en de gebintplaat zijn ter plaatse in deze muur opgenomen. De deur en het kozijn werden waarschijnlijk later aangebracht. Het niveauverschil tussen de beide zolders wordt overbrugd met een laddertrapje.

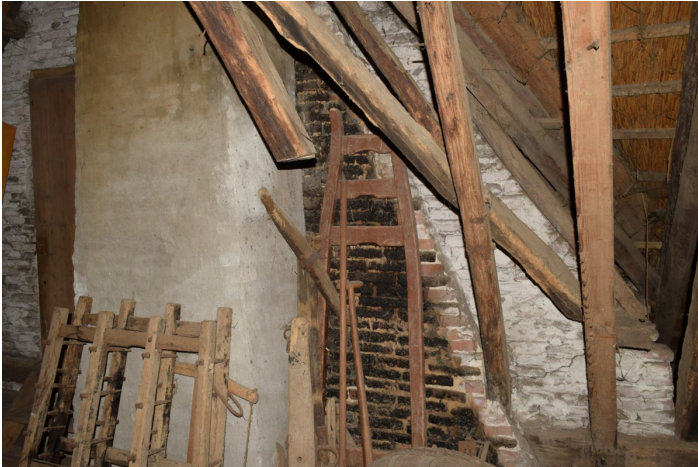
Afbeelding 4 van 4

Tegen de scheidingsmuur tussen de lanterskamer en de boerderij werd in 1652 aan de zijde van de boerderij een forse schouw gemetseld waarvan het rookkanaal later een stuk verkleind werd.

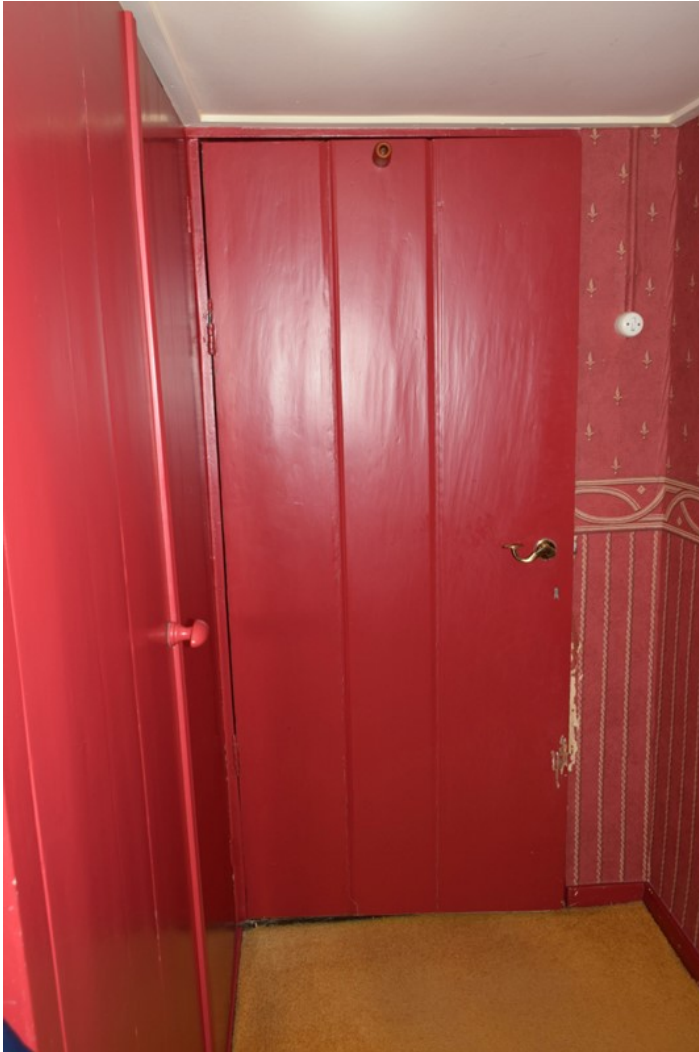
Afbeelding 1 van 9

Eiken opgeklampte strokendeur tussen de heerd en de lanterkamer.

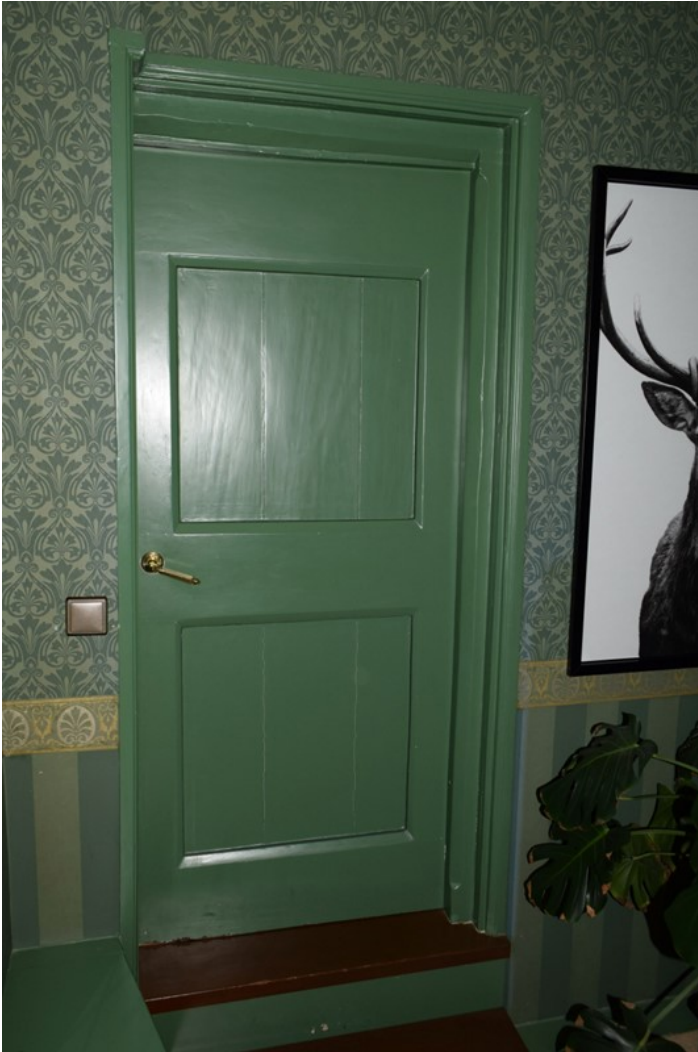
Afbeelding 2 van 9

Het kozijn van de deur tussen de heerd en de lanterkamer werd gedecoreerd met biljoenen die beeindigd worden met kappelletjes. De linker kozijnstijl wordt gevormd door een gebintstijl van het eerste gebint.

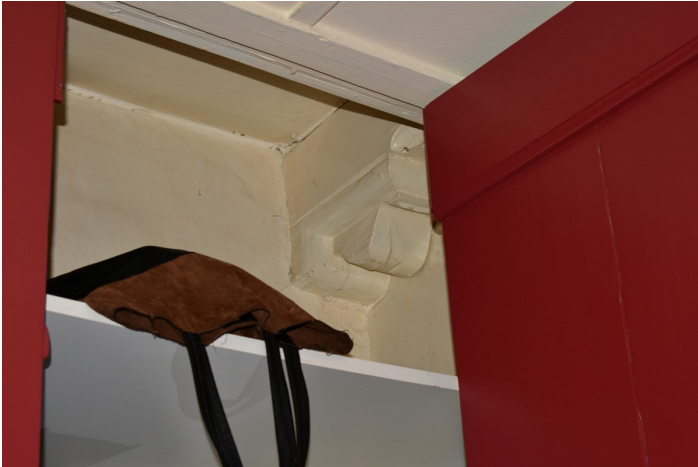
Afbeelding 3 van 9

De balken van de zoldervloer van de lanterkamer zijn aan de onderzijde gedecoreerd met een kwartrond profiel. De console bij de oplegging heeft een ongebruikelijk profiel in de vorm van een omgekeerd ojief.

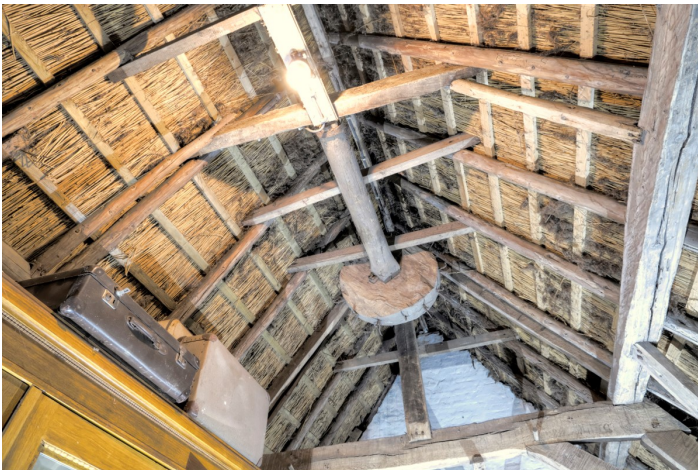
Afbeelding 4 van 9

In de nok van de kap van de lanterkamer hangt een hijsrad waarmee goederen van en naar de zolder getakeld konden worden. Waarschijnlijk was hiervoor een luik in de zoldervloer aangebracht.

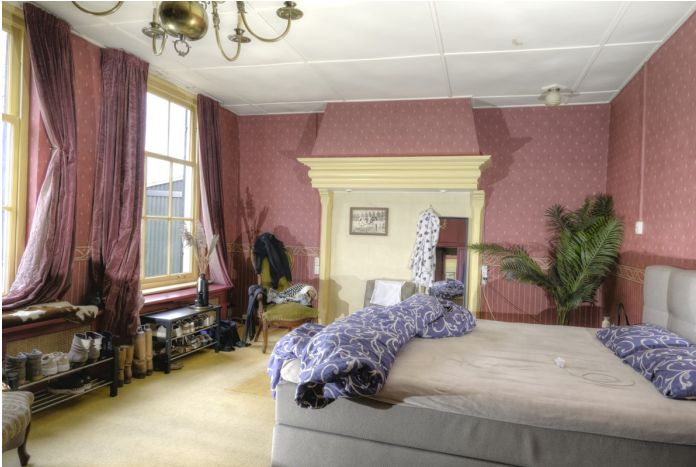
Afbeelding 5 van 9

Overzicht van het interieur van de verhoogde lanterkamer in de richting van de zijgevel. De zolderbalklaag gaat schuil achter een later aangebracht zachtboardplafond.

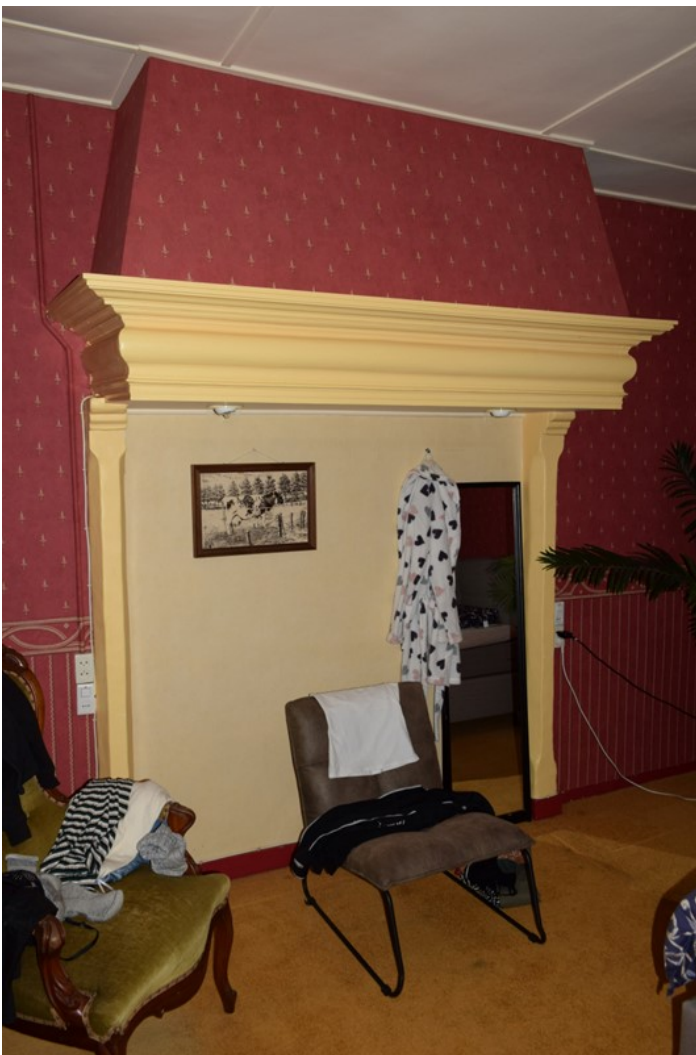
Afbeelding 6 van 9

Tegen de eindgevel van de lanterskamer staat een zeventiende-eeuwse schouw met natuurstenen schouwvragen en een geprofileerde schouw balk.

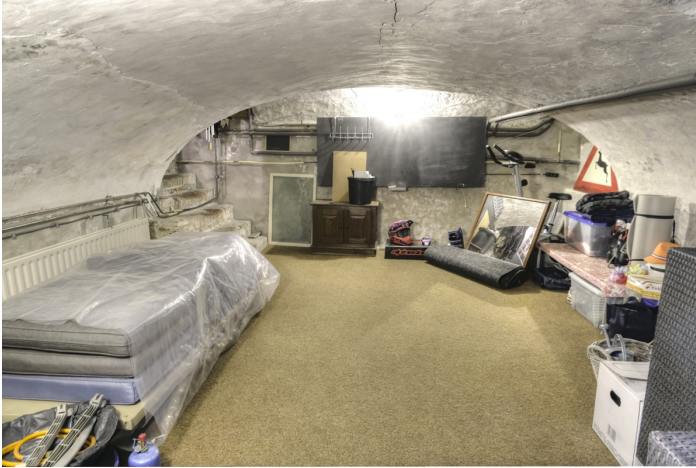
Afbeelding 7 van 9

Overzicht van de kelder onder de lanterskamer in de richting van de boerderij.

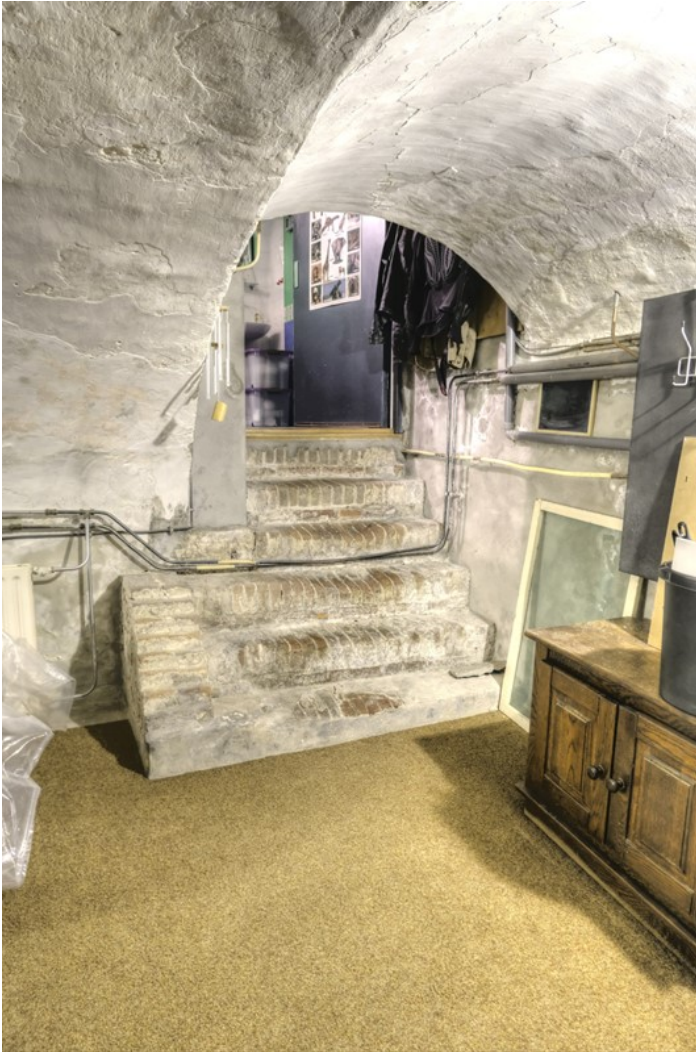
Afbeelding 8 van 9

De kelder onder de lanterskamer is via een gemetselde trap aan de achterzijde toegankelijk. In het verlengde van de trap is over de gehele breedte van de kelder dwars op het gewelf een troggewelf aangebracht om hier meer stahoogte te krijgen.

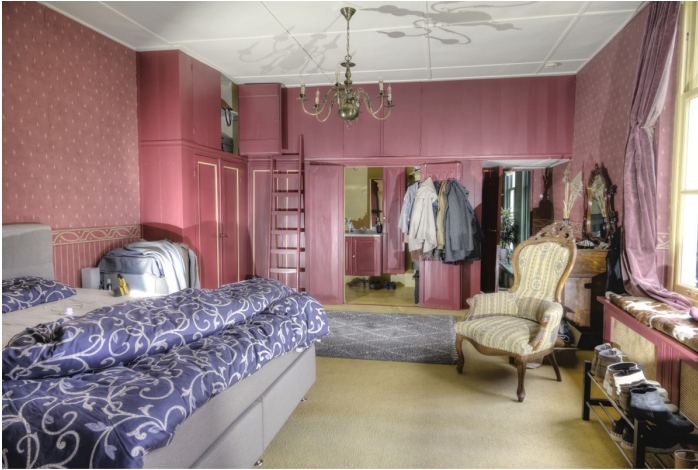
Afbeelding 9 van 9

Overzicht van de lanterskamer in de richting van de boerderij. Geheel rechts is in een later aangebrachte kasten- en bedstedewand de doorgang naar de heerd gemaakt.

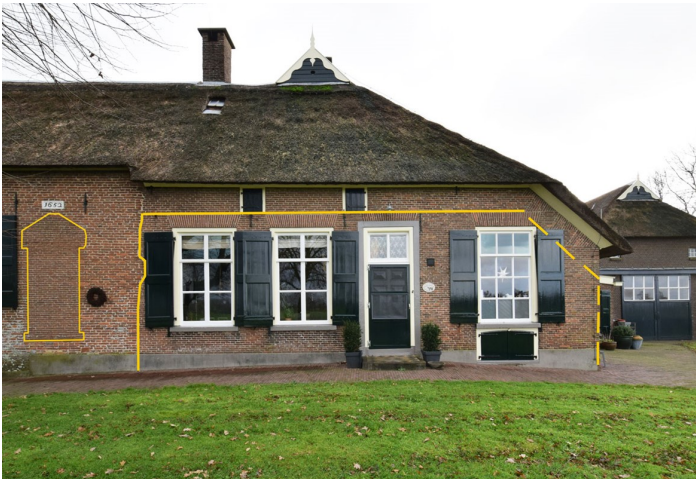
Afbeelding 2 van 5

Foto van de voorgevel van de boerderij met daarop in geel de contouren van het metselwerk bij de verstening in de achttiende eeuw. In deze periode werd ook de voormalige hoofdentree van de lanterskamer dichtgezet.

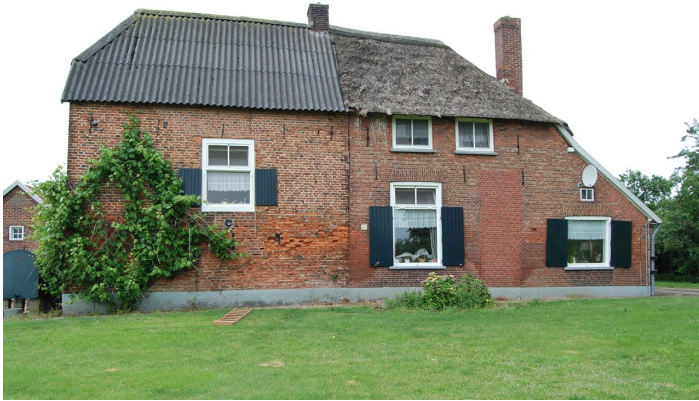
Afbeelding 3 van 5

Referentie van een vergelijkbare boerderij met aangebouwde lanterkamer (links), boerderij Stakenborg in Voorst (Oude IJsselstreek). Ook hier is sprake van een gefaseerde versterking van de voorgevel van de boerderij. De latere verhoging van voorgevel en zijgevel is hier wat duidelijker zichtbaar in het metselwerk

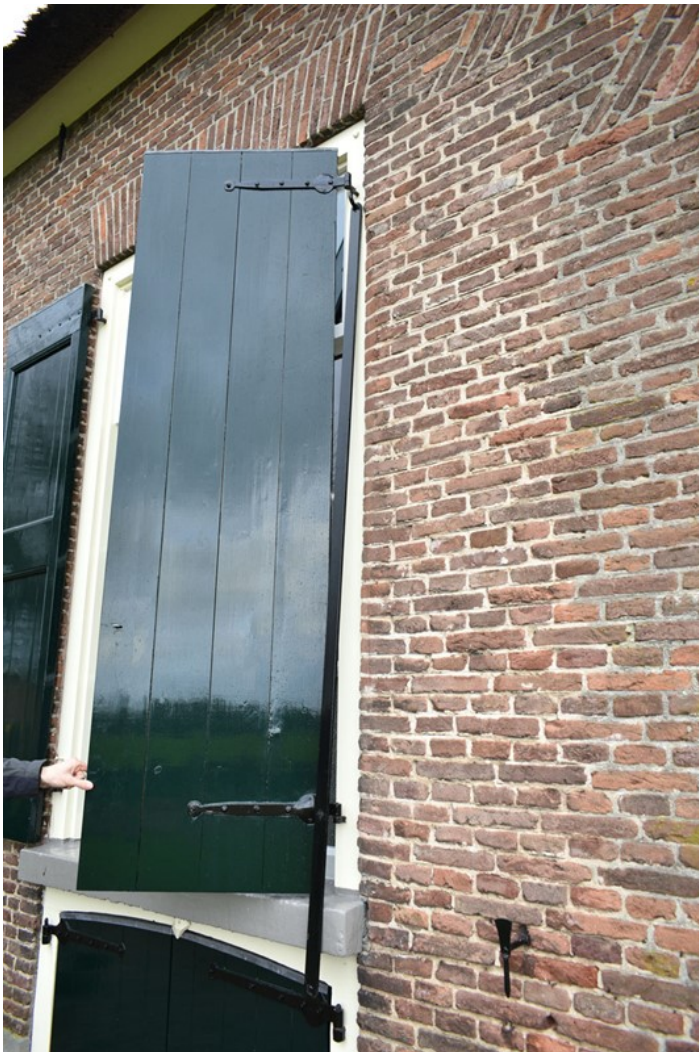
Afbeelding 4 van 5

Het rechter venster in de voorgevel van de boerderij is geplaatst tegelijk met de vernieuwing (en verhoging) van het metselwerk aan deze zijde omstreeks 1850. De koppenlagen sluiten netjes aan op het kozijn. In de strekkenlaag zijn bij de beëindiging drieklezoren toegepast.

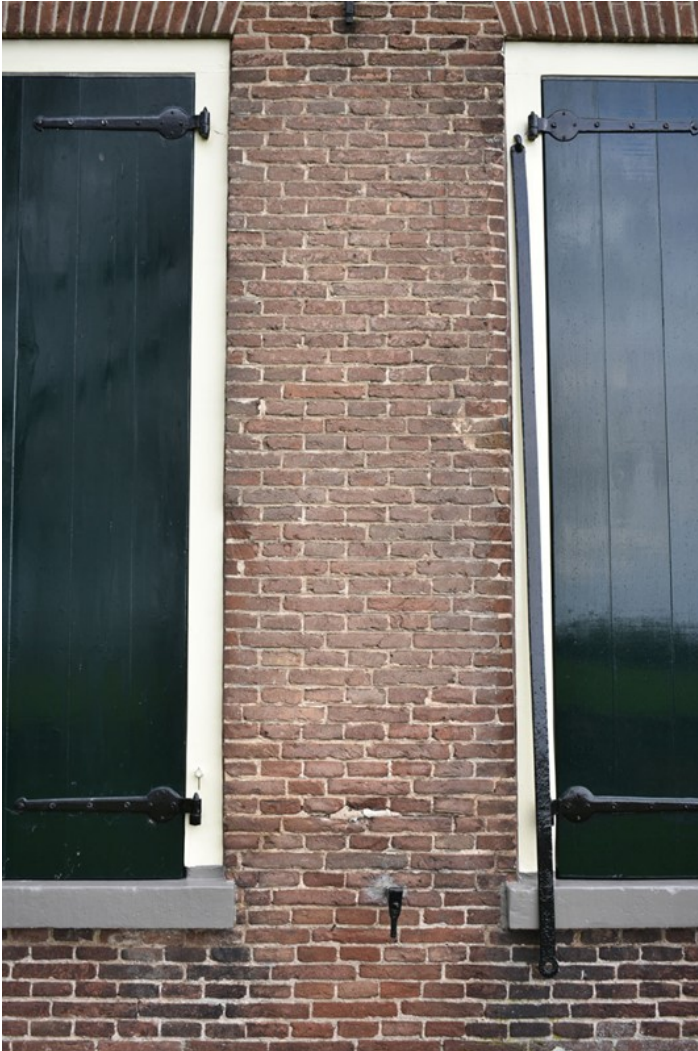
Afbeelding 5 van 5

De twee vensters links in de voorgevel van de boerderij zijn later ingehakt in ouder metselwerk uit de achttiende eeuw.

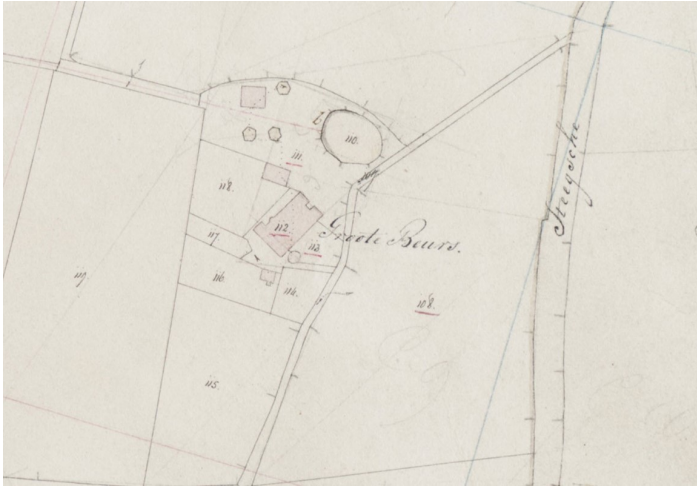
Afbeelding 1 van 4

Boerderij 'Groote Beurs' op het kadastraal minuutplan van 1832. In de linker zijgevel is een halfronde uitbouw zichtbaar, zeer waarschijnlijk betrof dit een karnmolen.

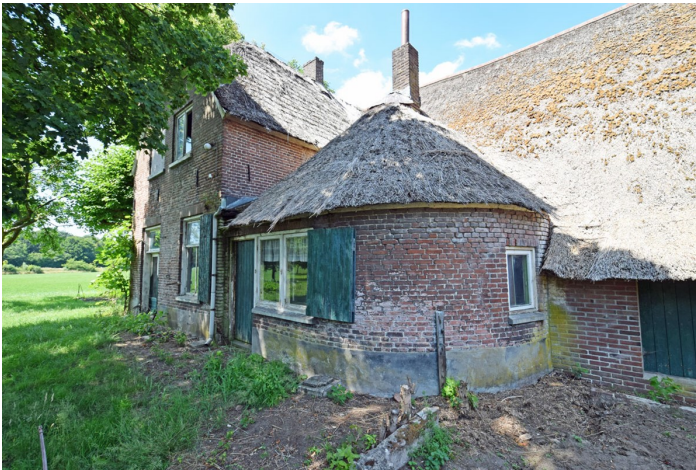
Afbeelding 2 van 4

Referentie van een uitgebouwde karnmolen bij een boerderij aan de Dortherdijk 2 in Joppe.

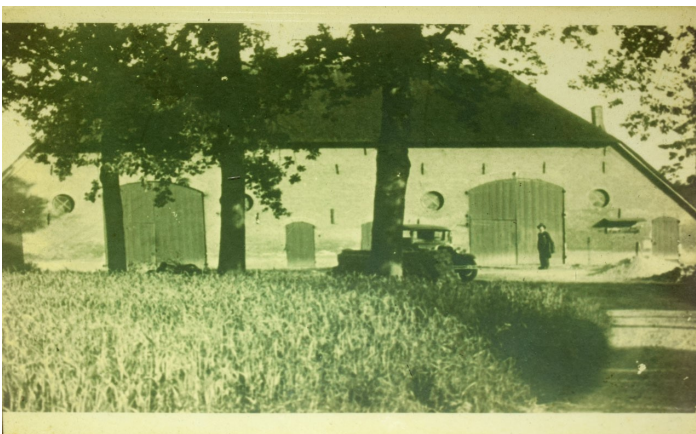
Afbeelding 2 van 4

Foto van voor 1934 van de doorlopende achtergevel van de boerderij en de schuur zoals deze ontstond na omstreeks 1850. (Collectie eigenaar)

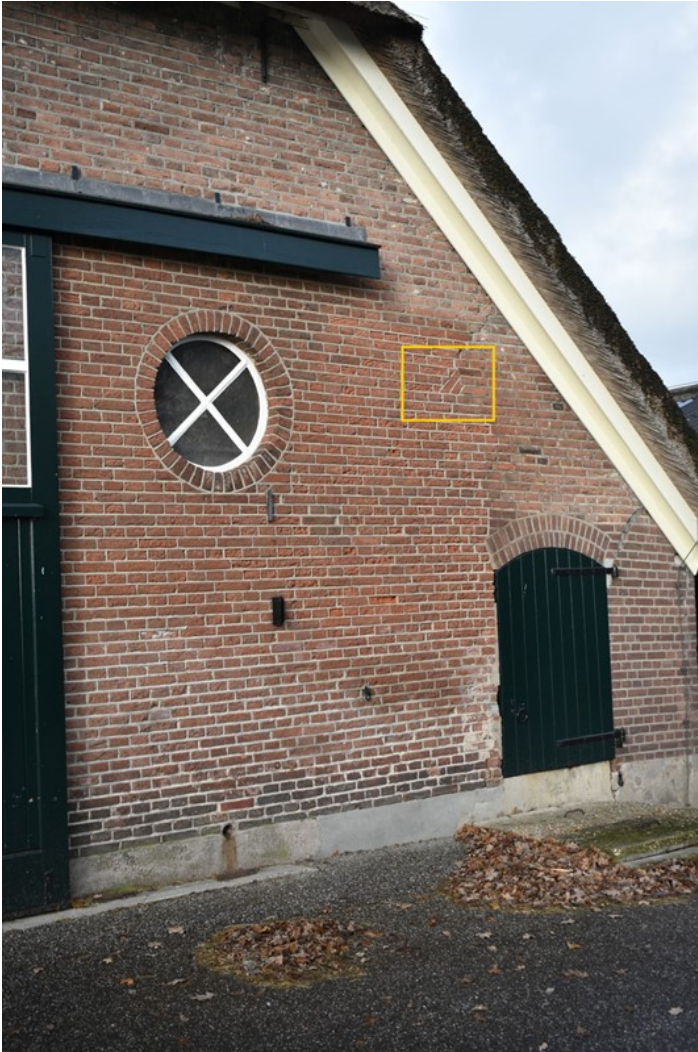
Afbeelding 3 van 4

In de twintigste eeuw is een groot deel van de achtergevel van de boerderij opnieuw opgetrokken. Rechts van de deeldeuren is nog een stuk muurwerk uit omstreeks 1850 bewaard gebleven, inclusief het ronde stalvenster met kruisroeden. Binnen het gele kader is nog een fragment van een vlechting te zien als oorspronkelijke afsluiting van de schuine zijde van de gevel.

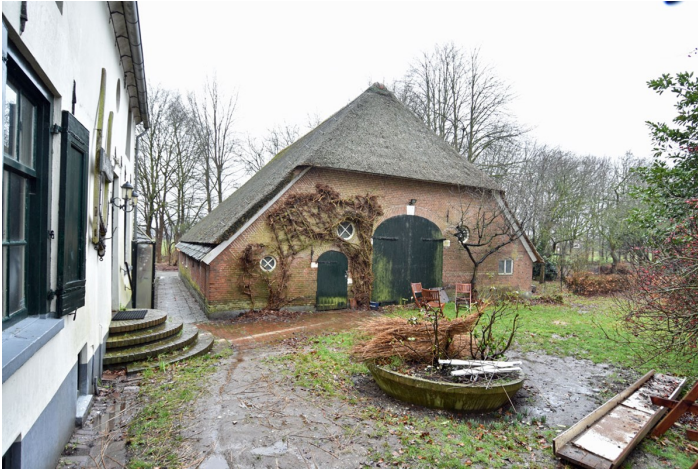
Afbeelding 4 van 4

Referentie van een schuur uit 1854 (gedateerd in gevelsteen) met vergelijkbare stalramen op de boerderij aan de Rijksstraatweg 5 in Wilp.

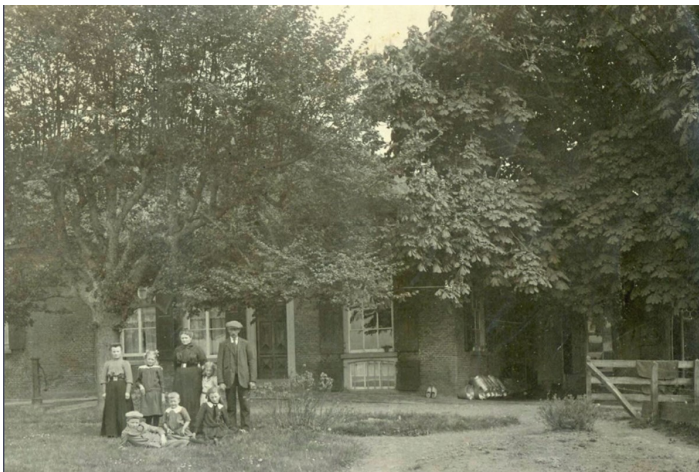
Afbeelding 2 van 9

Foto uit ca.1910 van de voorzijde van de boerderij. Hierop is het woongedeelte van de boerderij te zien zoals dat tot stand kwam na de verbouwing van omstreeks 1850. (Beeldbank Oudheidkundige Kring Voorst)

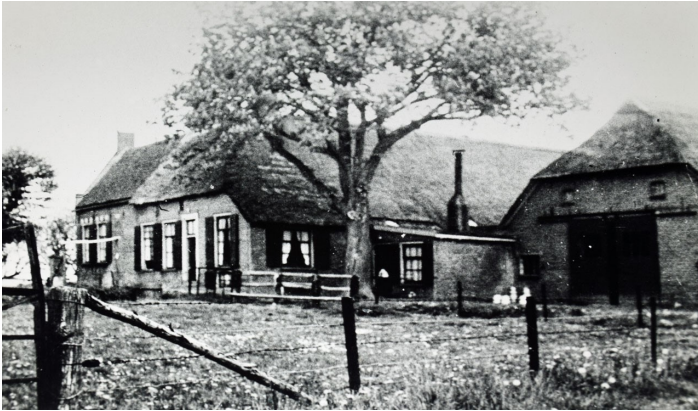
Afbeelding 3 van 9

Foto van de voorzijde van de boerderij met lanterskamer en de schuur van na 1934. In de oksel tussen de boerderij en de schuur werd in de tweede helft van de negentiende eeuw de geut uitgebouwd in de vorm van een aanbouw onder een lessenaardak. Op het dak stond een forse schoorsteenpijp. (Collectie eigenaar)
