# Heegsestraat 14 - Grote Beurse

Terwolde

**Onderzoek:** bouwhistorische verkenning met waardestelling

**Functie:** boerderij met lanterkamer

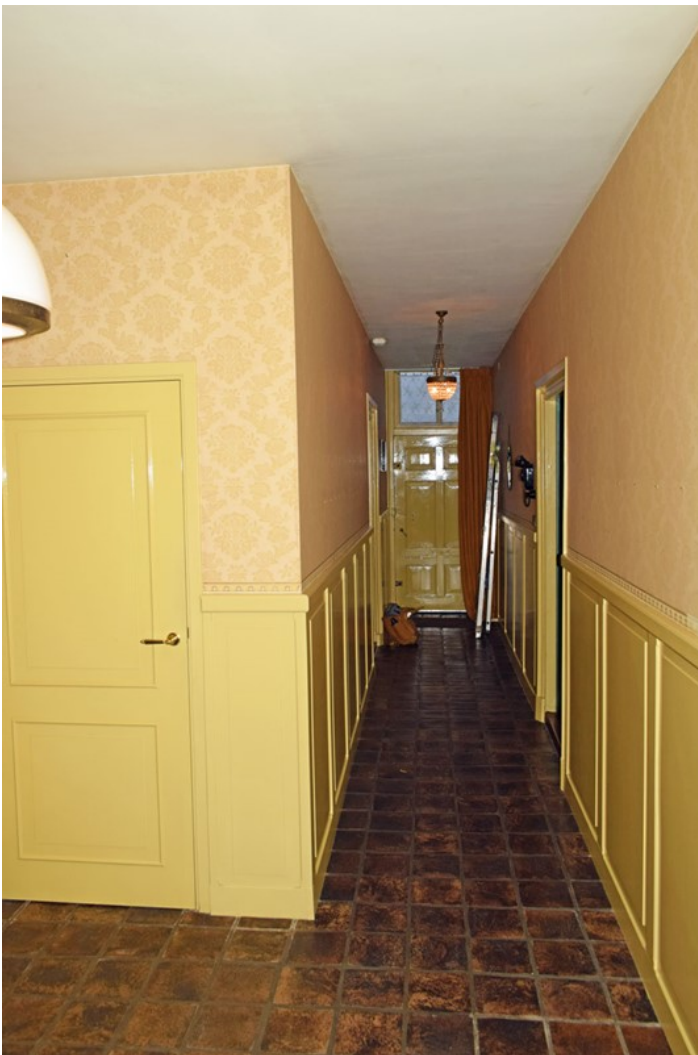
Afbeelding 4 van 9

Overzicht van de omstreeks 1850 gerealiseerde gang achter de voordeur. De interieurafwerking is later gemoderniseerd.

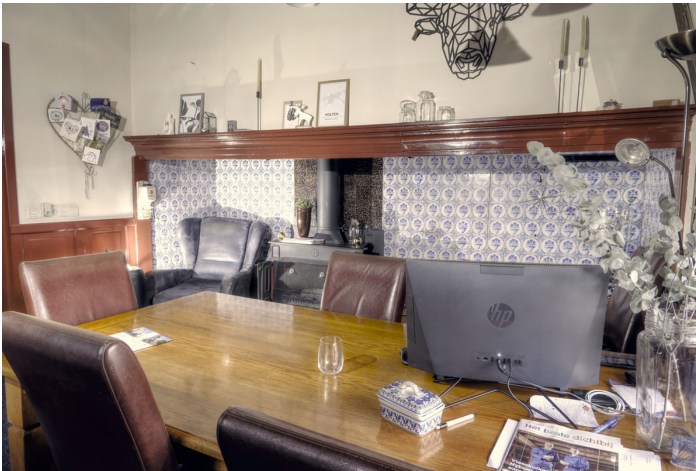
Afbeelding 6 van 9

De rechter zijkamer transformeerde na de verhoging van de zijgevel en voorgevel tot een volwaardig woonvertrek of ruime keuken met tegen de achterwand een brede (nis)schouw.

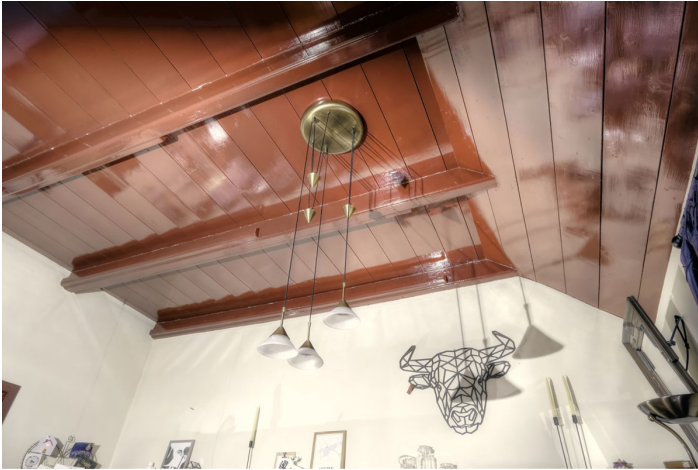
Afbeelding 7 van 9

Balklaag in de rechter zijkamer.

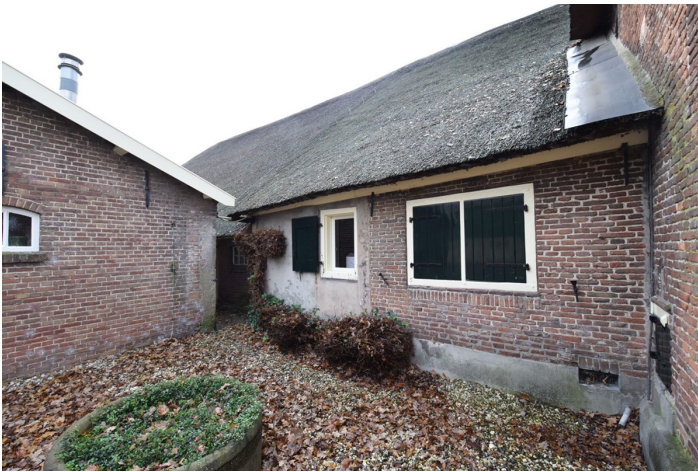
Afbeelding 8 van 9

De linker zijgevel werd vermoedelijk bij de verbouwing omstreeks 1850 iets uitgebouwd. Tegen het achterste (gepleisterde) deel stond voorheen een kleine aanbouw waarin destijds waarschijnlijk nog altijd een rosmolen of karmolen was ondergebracht.

Direct achter de lanterskamer werd vermoedelijk ook omstreeks 1850 de linker zijgevel een klein stukje uitgebouwd en moest noodgedwongen het dak ter plaatse iets opgetild worden. Op de kadastrale hulpkaart uit 1854 is te zien dat de voormalige, half rond uitgebouwde karnmolen plaats maakte voor een vergelijkbare, kleine rechthoekige aanbouw. Deze aanbouw tekent zich nog duidelijk af in het gepleisterde deel van de zijgevel. Mogelijk hield deze ingreep verband met de modernisering van de karnmolen. De uitgebouwde ruimte in de zijbeuk zou in dat geval oorspronkelijk nog als karnkamer gediend kunnen hebben. Later werden hier twee slaapkamers ingericht en werd de aanbouw gesloopt. De zolderruimte boven het verhoogde deel van de linker zijgevel werd benut door hier een ruime slaapkamer voor de knecht te realiseren. De knechtenkamer was vanuit het bedrijfsgedeelte bereikbaar via een trap op de deel. Boven de rechter zijbeuk van de boerderij werd op enig moment een meidenkamer afgetimmerd.

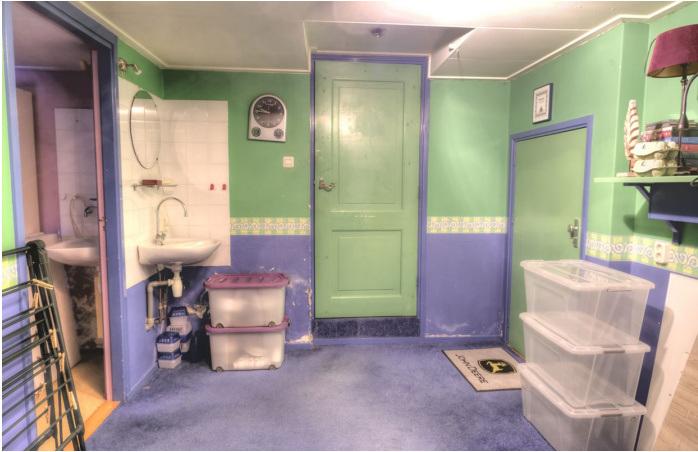
Afbeelding 9 van 9

Interieur van de uitbouw richting de deur naar de heerd. De deur rechts geeft toegang tot de kelder onder de lanterskamer.

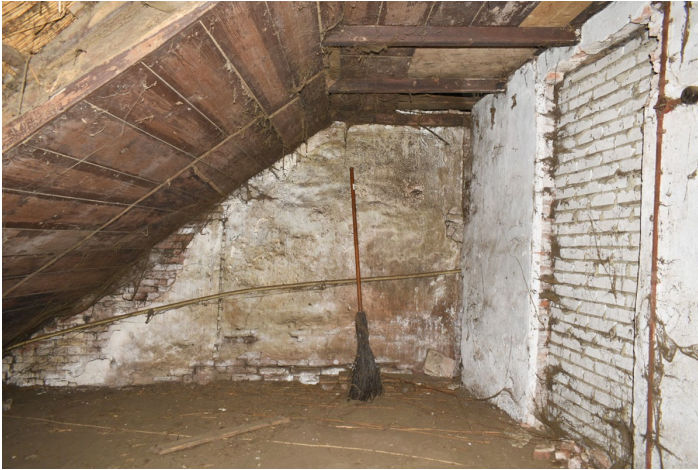
Afbeelding 1 van 4

Overzicht van de op het zolderniveau gerealiseerde knechtenkamer. De later dichtgemetselde opening rechts markeert de voormalige toegang vanaf de deel.

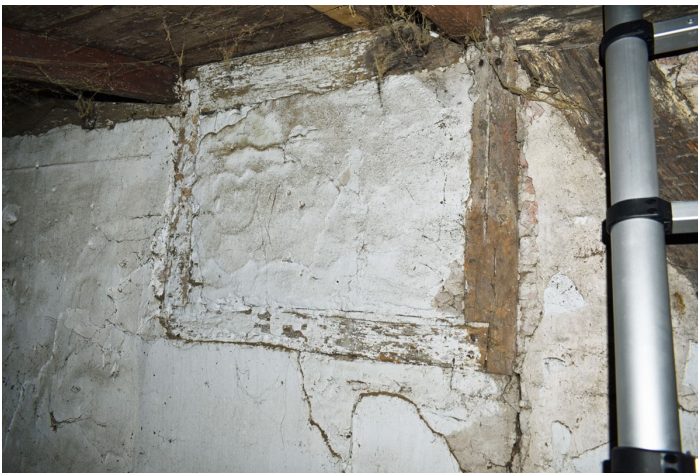
Afbeelding 2 van 4

In de scheidingswand tussen de knechtenkamer en de zolder boven het woongedeelte is een houten kozijn opgenomen. Mogelijk voorzag hier een raam de knechtenkamer van enig indirect daglicht. In het dak van de knechtenkamer was tevens een kapel aangebracht voor daglicht toetreding.

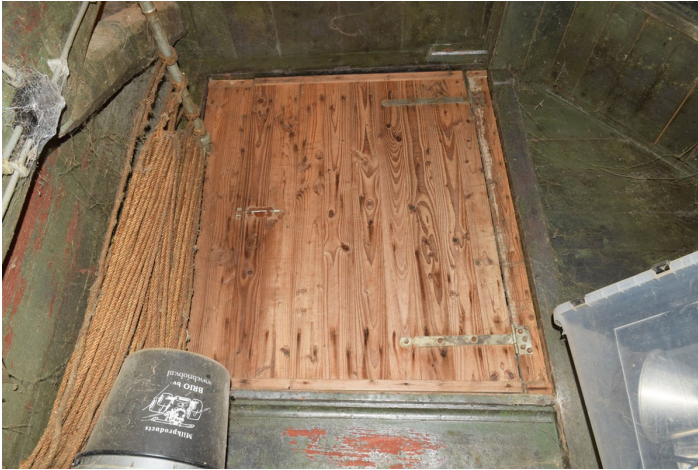
Afbeelding 3 van 4

In de rechter zijbeuk is in het bedrijfsgedeelte op de hilde een voormalige meidenkamer afgetimmerd.

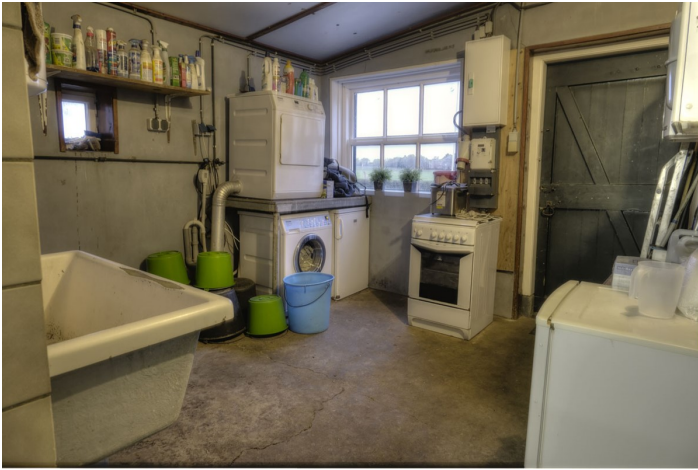
Afbeelding 4 van 4

Overzicht van de uitgebouwde geut aan de linkerzijde van de boerderij.

Na 1854 werd de ruimte direct achter de keuken uitgebreid door middel van een uitbouw onder een flauw hellend lessenaardak. De gevels van de uitbouw werden opgetrokken in handvorm baksteen en voorzien van een houten deur en venster met roede verdeling onder strekken aan de voorzijde en een klein raampje in de zijgevel. Afgaande op de verschijningsvorm zal deze uitbreiding kort na 1854 tot stand gekomen zijn. De ontstane ruimte deed (mogelijk reeds voor de vergroting) dienst als geut: spoelruimte en dagelijks keuken voor het personeel. Hier konden tevens melkbussen gekoeld worden in een gemetselde koelbak.

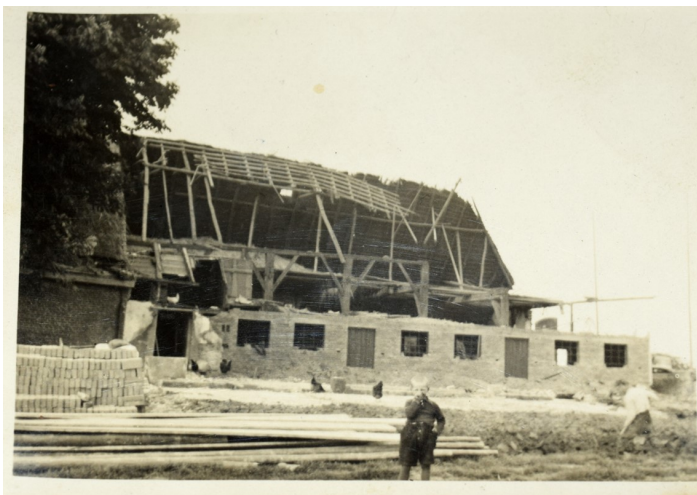
Afbeelding 2 van 6

Foto ten tijde van de verbouwing. Van het hoofdgebouw zijn deels de sporen en de dakbedekking verwijderd. Op de voorgrond is de nieuwe schuur in aanbouw. (Collectie pachter)

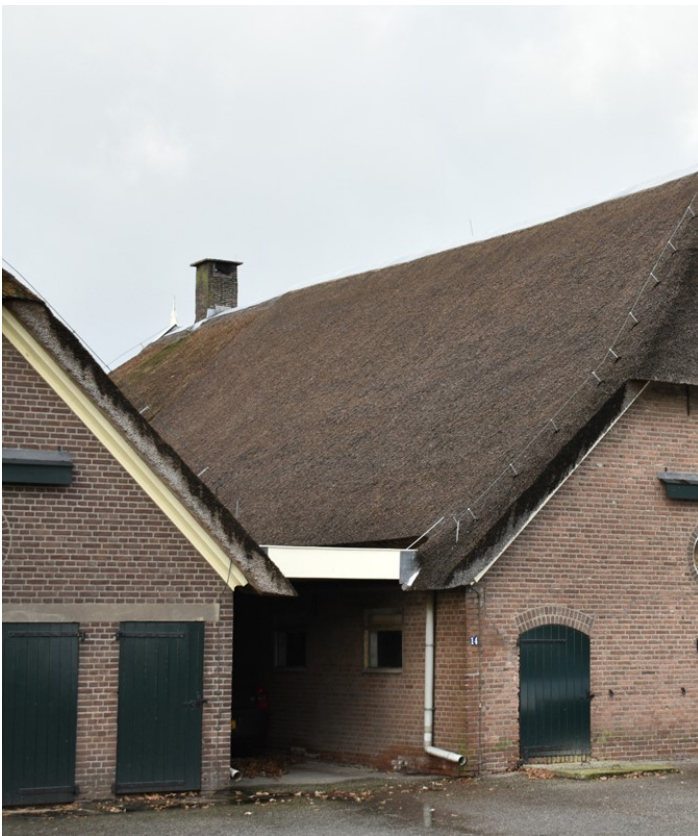
Afbeelding 4 van 6

De gang die tussen het hoofdgebouw en de schuur in 1935 gerealiseerd werd. Later in de twintigste eeuw werd de gang weer overdekt.

Door de verplaatsing van de schuur ontstond er een smalle gang tussen het hoofdgebouw en de schuur. Waarschijnlijk werden materialen van de afgebroken schuur hergebruikt bij de bouw van de nieuwe gebintenconstructie. Aan weerszijden van de gang werden nieuwe stalramen geplaatst in de nieuwe zijgevels, die voor meer daglicht zorgden. Van het oude hoofdgebouw werden de daksporen en de rechter zijgevel vernieuwd, waarbij de historische gebinten overeind bleven.

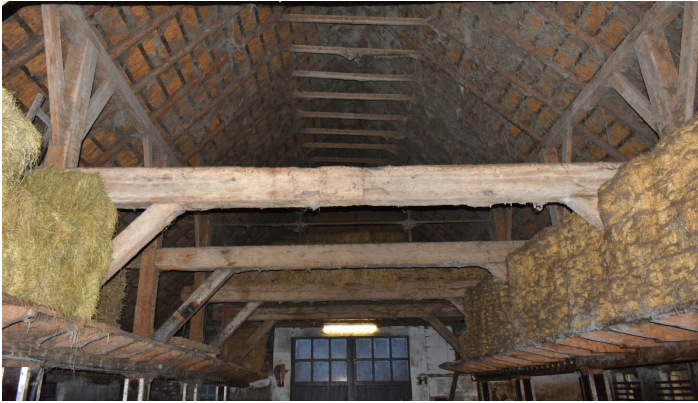
Afbeelding 5 van 6

Overzicht van de gebinten in de veeschuur die mogelijk hergebruikt zijn bij de verbouwing van 1935.

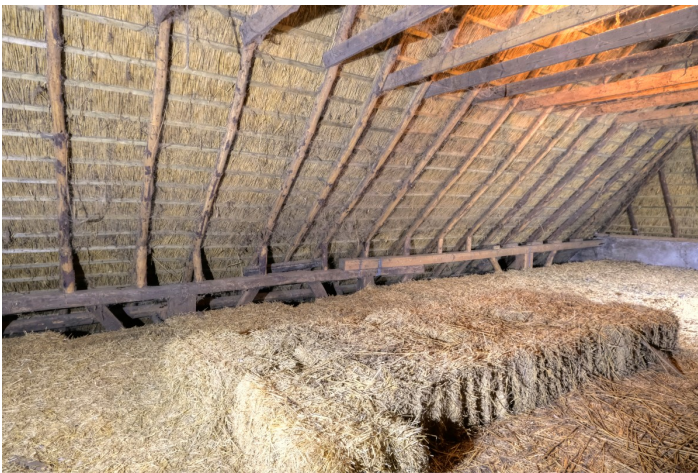
Afbeelding 6 van 6

Overzicht van de nieuwe sporen die middels tussenbalkjes verbonden zijn met de oude gebintenstructuur in het bedrijfsgedeelte van het hoofdgebouw.

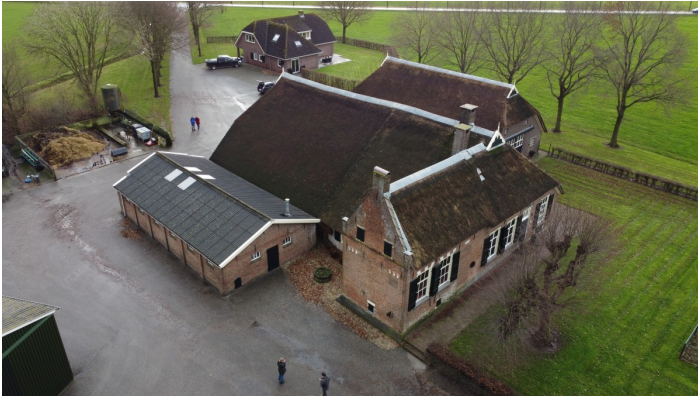
Afbeelding 1 van 2

Luchtfoto met de voormalige vaaltstal die ten noorden van het hoofdgebouw in 1935 gerealiseerd werd.

Op de kadastrale hulpkaart uit 1935 werd niet alleen de bouw van de schuur ten zuiden van het hoofdgebouw weergegeven, maar ook de bouw van een schuur ten noorden van het hoofdgebouw. Deze schuur werd opgetrokken op een rechthoekige plattegrond in kruisverband in schoonmetselwerk. Waarschijnlijk functioneerde dit gebouw als vaaltstal. De achtergevel van de vaaltstal werd voorzien van een dubbele schuifdeur. De voorgevel werd ingedeeld met een enkele deur, een mestluik en twee halfronde stalramen. De rechter zijgevel van de vaaltstal is blind op één deur na, tevens waren de zijgevels voorzien van muurdammen. Tussen de muurdammen zijn in de linker zijgevel halfronde stalramen geplaatst. In de loop van de twintigste eeuw is de achtergevel integraal vernieuwd.

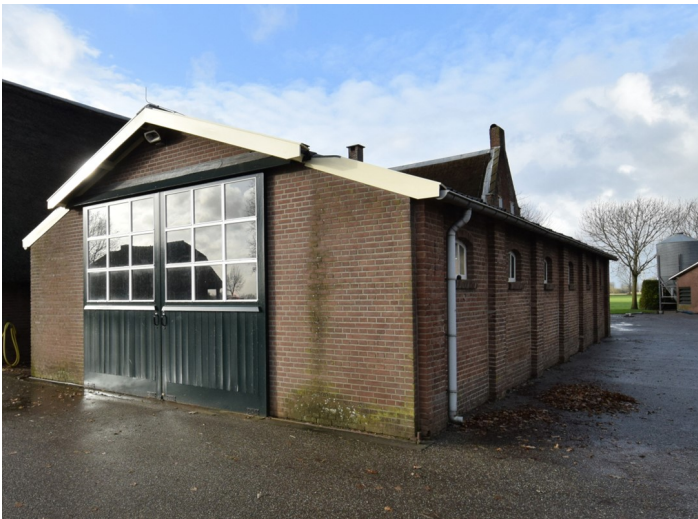
Afbeelding 2 van 2

De achtergevel van de voormalige vaaltstal die in de loop van de twintigste eeuw vernieuwd is.

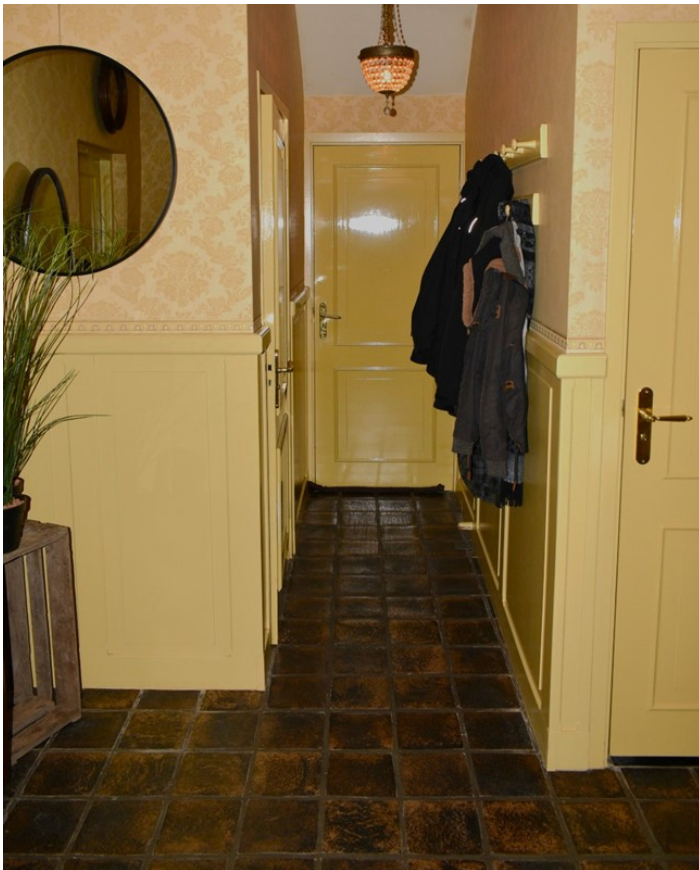
Afbeelding 4 van 5

De in 1980 gerealiseerde dwarsgang met aan weerszijden het toilet en de badkamer.

De verbouwing van 1980 bestond met name uit de vergroting van het woongedeelte in de richting van het bedrijfs gedeelte. De vergroting werd gerealiseerd door de brandmuur een aantal meter naar achteren te verplaatsen, waardoor er achter de keuken ruimte ontstond voor de inrichting van een badkamer, een toilet en een kast. Deze brandmuur werd tot de nok van het dak opgemetseld. Volgens de bouwtekeningen werd tevens de woonkamer een stukje verlengd, waarbij één bedstede gehandhaafd werd. De vloer- wand- en plafondbewerking van het huidige interieur stammen ook grotendeels uit deze periode.

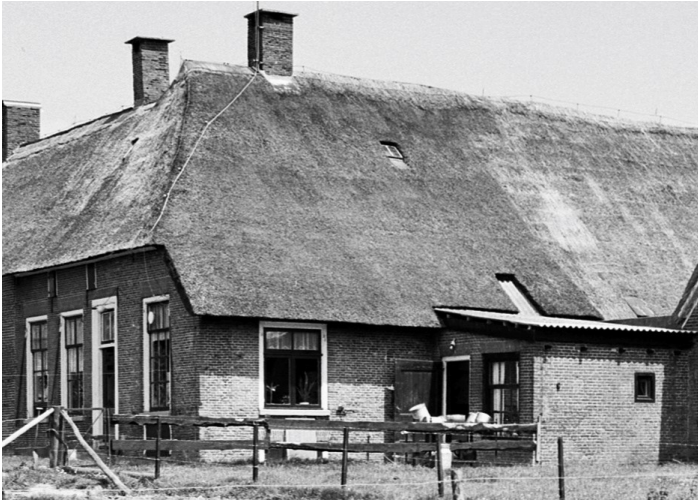
Afbeelding 5 van 5

Foto uit 1974 waarop een stolpraam staat weergegeven in de rechter zijmuur. Op die plek is in de huidige situatie een schuifraam aanwezig. (RCE Beeldbank)

Op basis van historische foto's is vastgesteld dat tevens het keukenraam in de rechter zijgevel van het voorhuis na 1974 vervangen is door het huidige schuifraam met roedeverdeling. Het is dus waarschijnlijk dat deze verandering tevens in 1980 heeft plaatsgevonden.

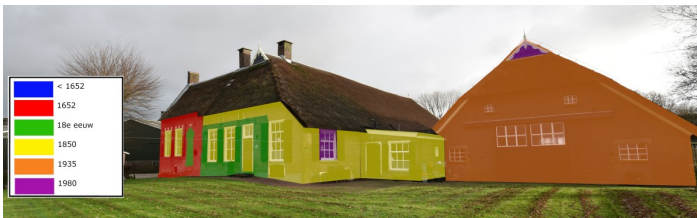
Afbeelding 2 van 2

Fasering van onder andere de voorgevel van het hoofdgebouw.
