Koestraat 10-16

Zwolle

Introductie

plan van onderzoek

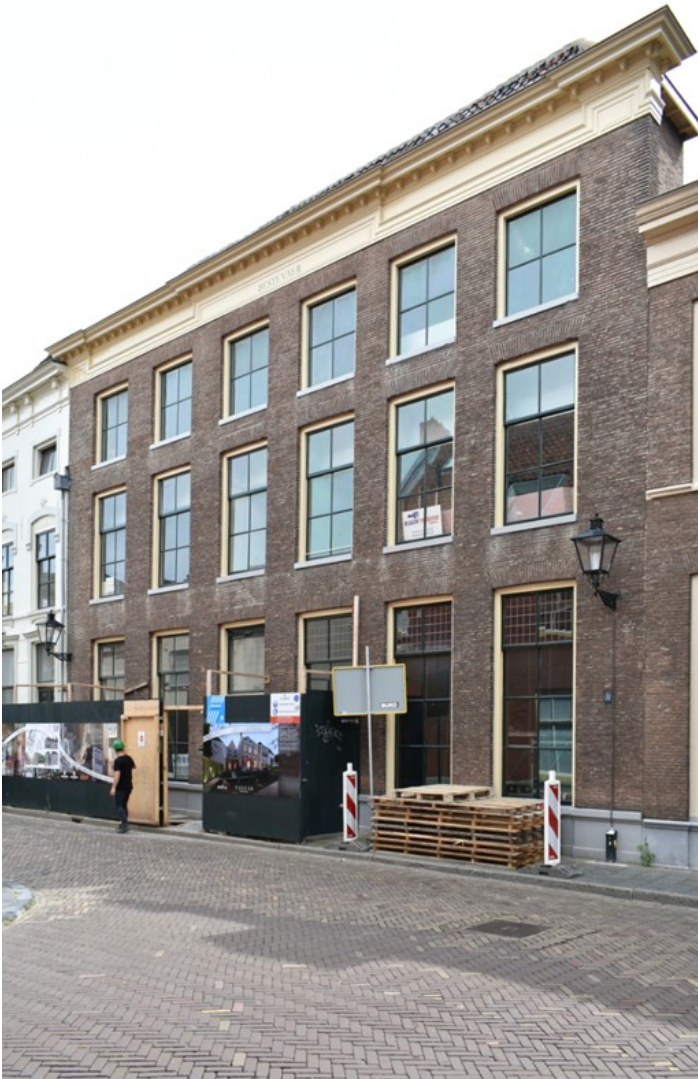
Afbeelding 2 van 6

Voorgevel van Koestraat 10 links en 10 rechts.

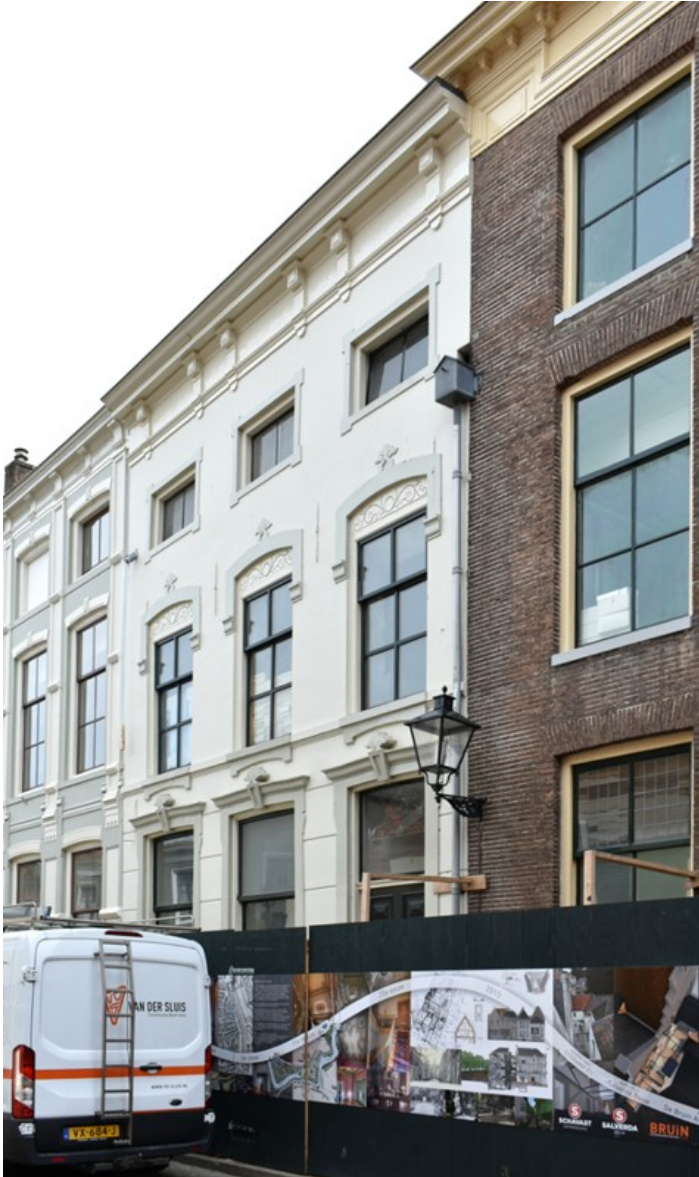
Afbeelding 3 van 6

Voorgevel van Koestraat 12.

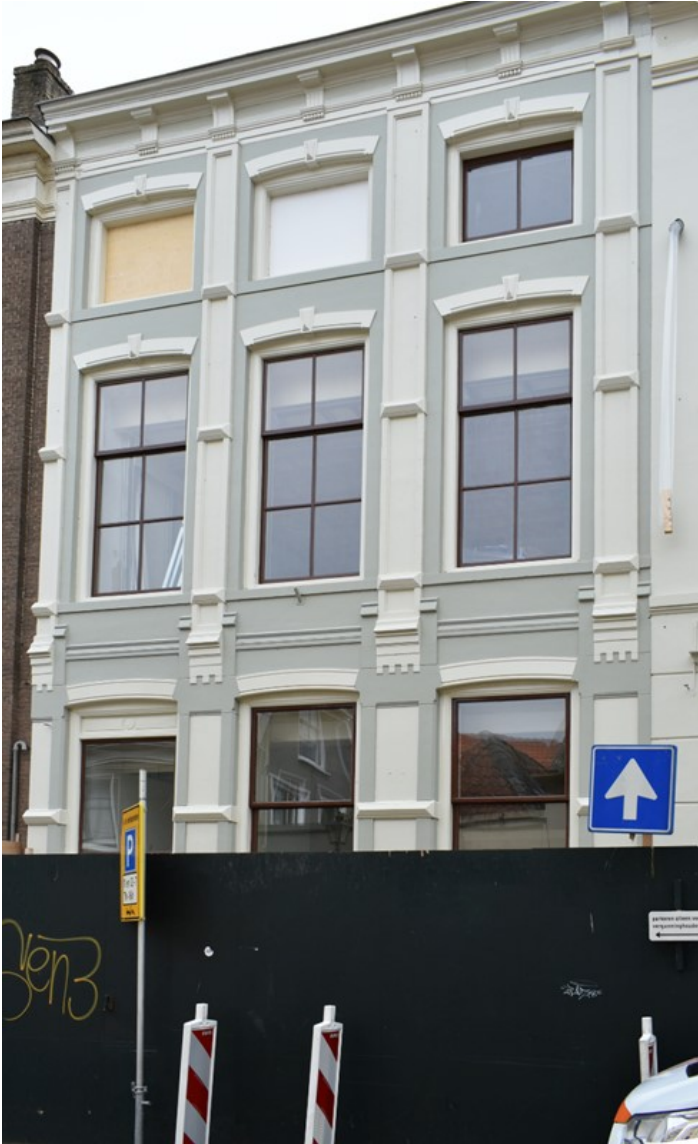
Afbeelding 4 van 6

Voorgevel van Koestraat 14.

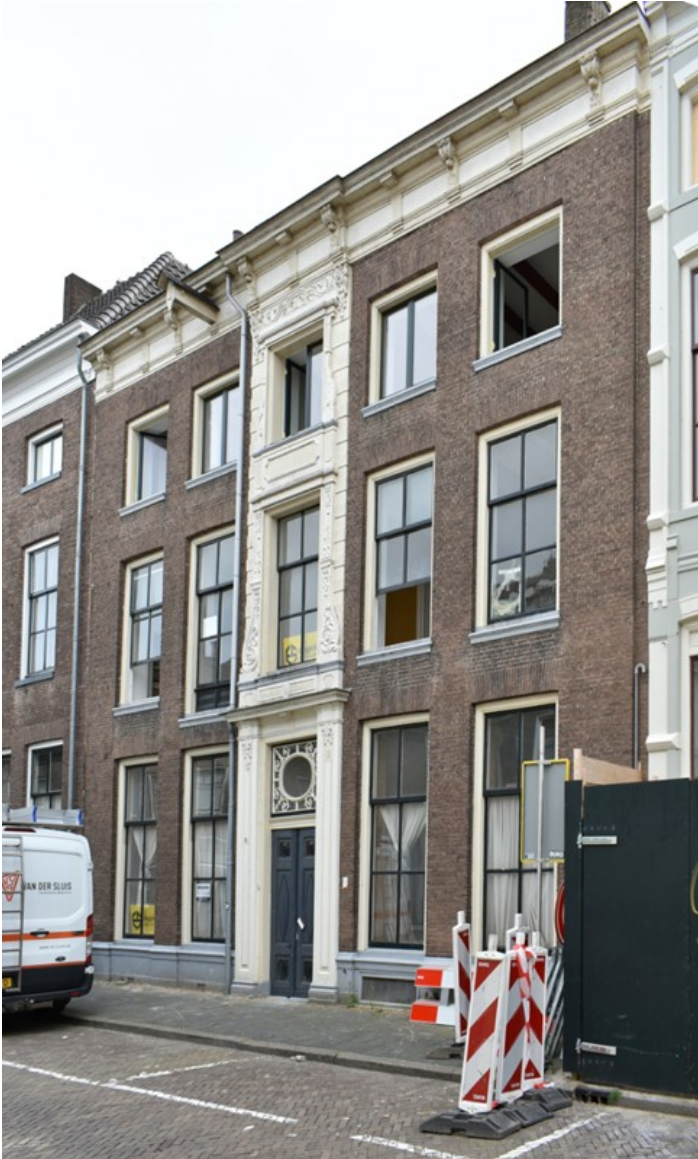
Afbeelding 5 van 6

Voorgevel van Koestraat 16.

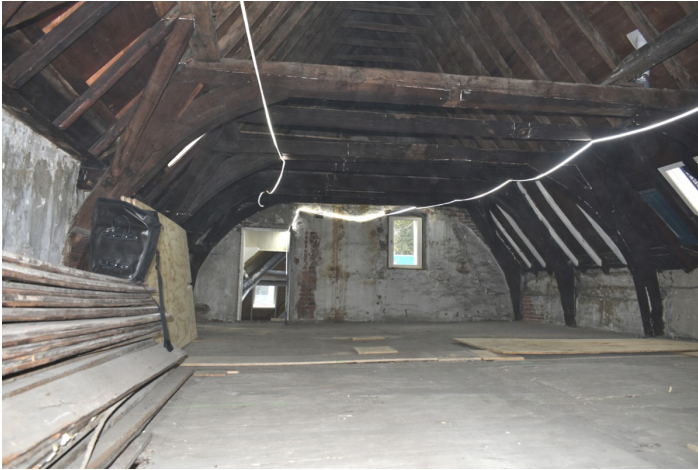
Afbeelding 1 van 5

Overzicht van de kapconstructie in de richting van de achtergevel.

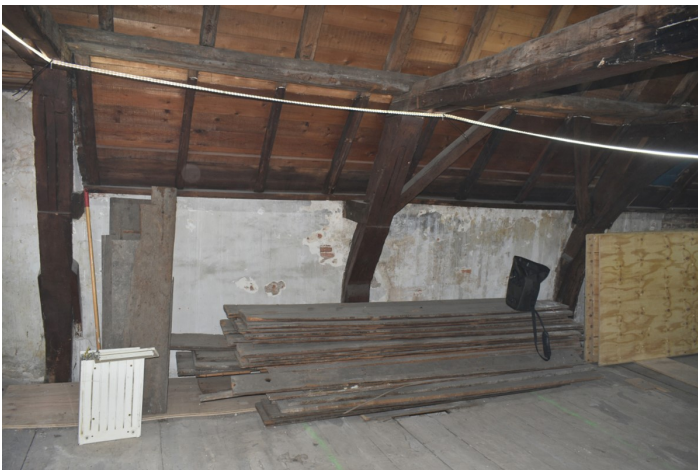
Afbeelding 2 van 5

De windschoren zijn aan de bovenzijde in de flieren gepend en aan de onderzijde tegen de gebintstijlen gespijkerd.

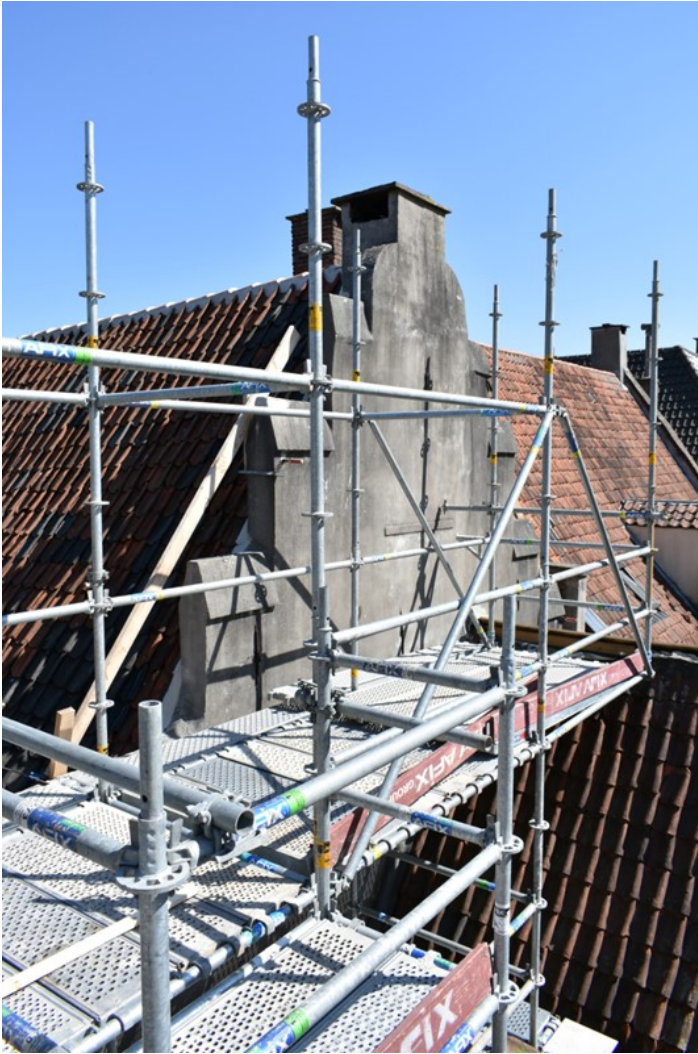
Afbeelding 3 van 5

De achtergevel staat ter hoogte van de voormalige stadsmuur en wordt afgesloten met een trapgevel met ezelsruggen.

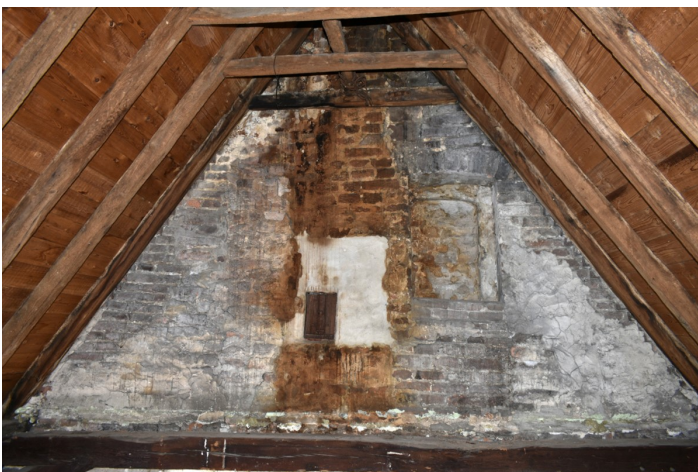
Afbeelding 4 van 5

Binnenzijde van de geveltop van Koestraat 14. Het centrale deel hoort waarschijnlijk bij een lagere voorganger van het huidige huis, de geveltrappen met de ezelsruggen zijn hier later - waarschijnlijk kort na 1476 - bovenop gemetseld.

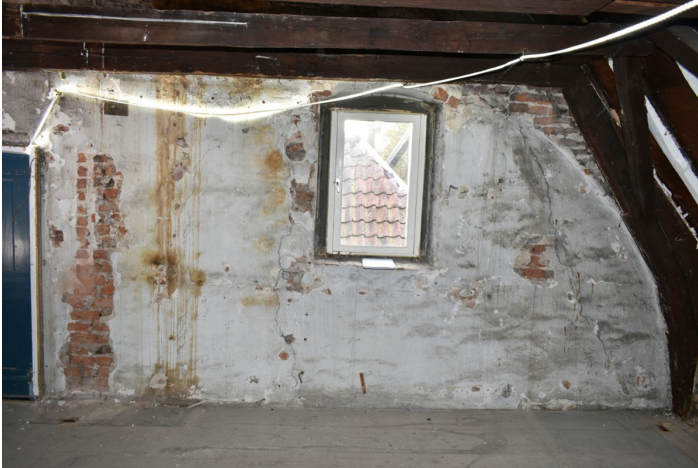
Afbeelding 5 van 5

In het onderste deel van de geveltop markeert aan de rechter zijde een scheur in het pleisterwerk de latere verhoging van de gevel.

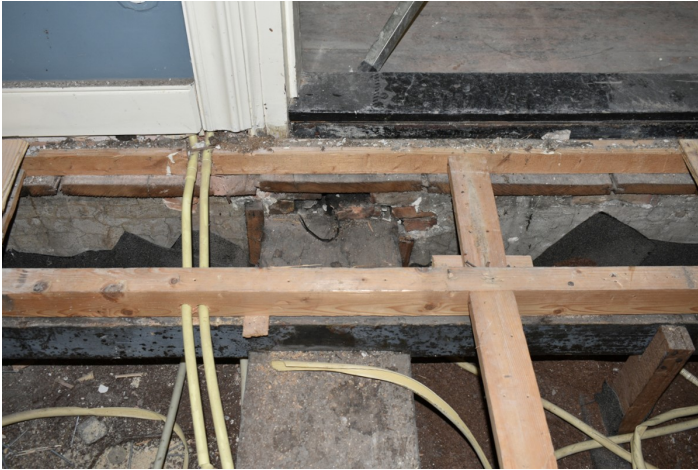
Afbeelding 1 van 3

Deel van de samengestelde verdiepingsbalklaag tijdens de recente werkzaamheden. De kinderbinten liggen op de moerbalken.

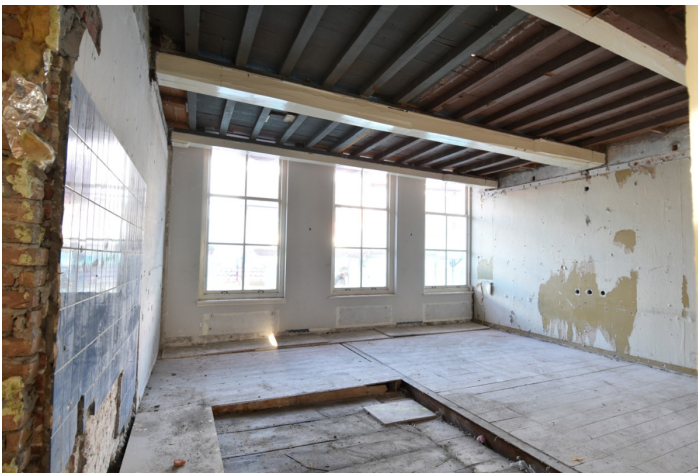
Afbeelding 2 van 3

Overzicht van de samengestelde zolderbalklaag in de richting van de voorgevel.

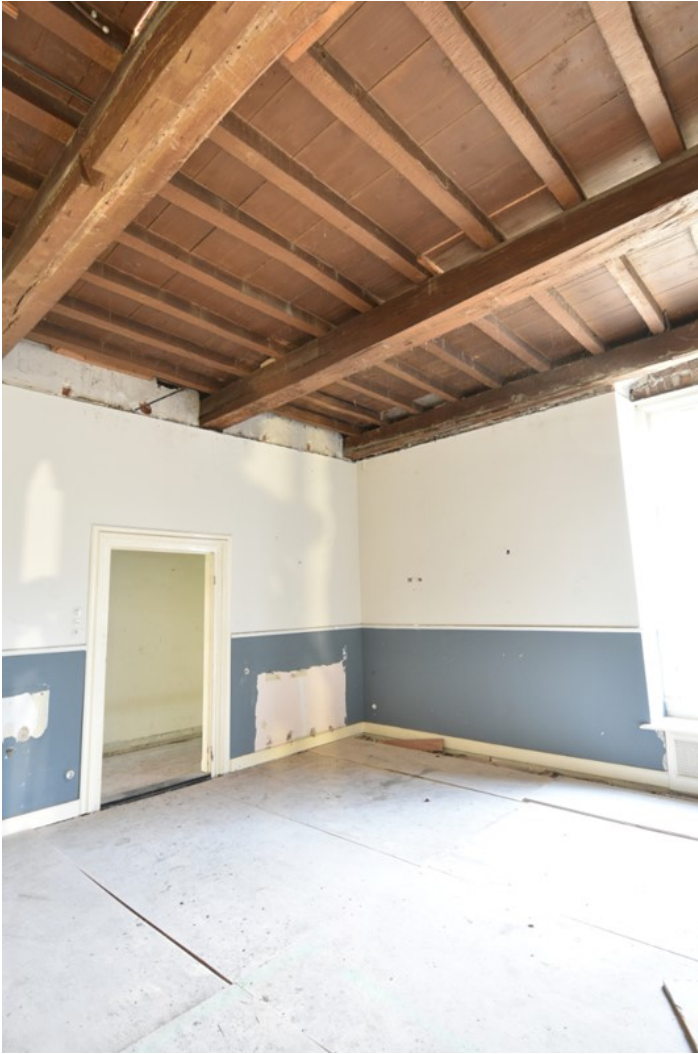
Afbeelding 3 van 3

Samengestelde zolderballklaag aan de achterzijde van Koestraat 14.

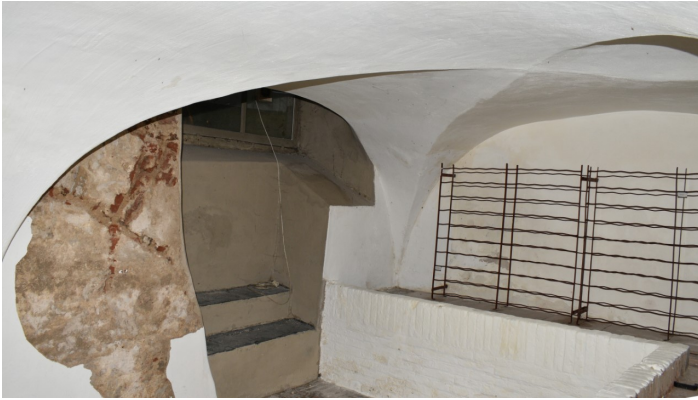
Afbeelding 1 van 1

De ondiepe kelder van Koestraat 14 is voorzien van een kruisgewelf. Op de foto is links een deel van een vrijgelegde spaarboog van de voormalige stadsmuur zichtbaar. Rechts daarvan had de kelder een (later dichtgezette) buitentoegang naar de wal die langs de buitenzijde van de muur liep.

Het huis heeft tegen de achtergevel een ondiepe kelder, afgesloten met een dubbel gedrukt kruisgewelf.

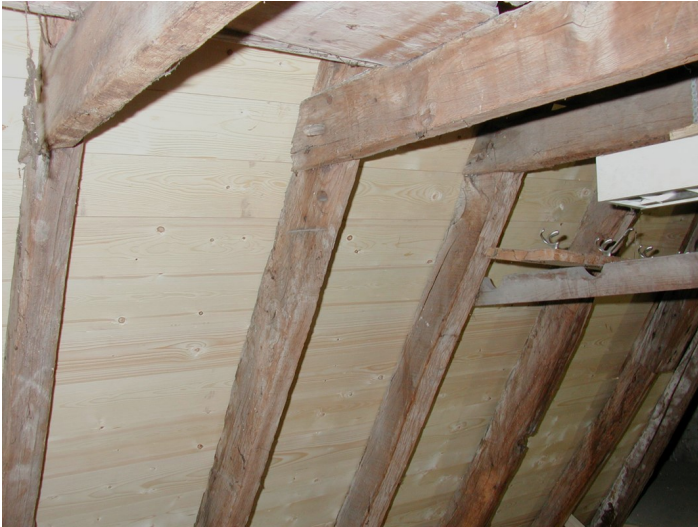
Afbeelding 1 van 3

De eiken daksporen bestaan voor een deel uit hergebruikte veertiende-eeuwse sporen met een rechthoekige doorsnede, aangevuld met sporen met een ongeveer vierkante doorsnede.

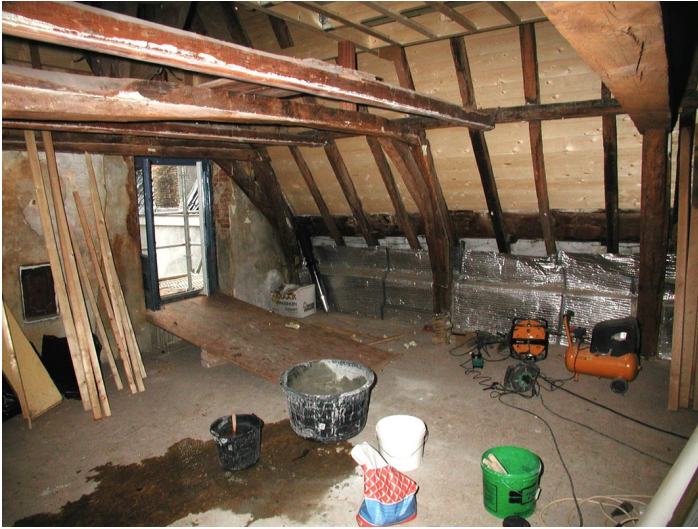
Afbeelding 3 van 3

Overzicht van de gebinten die de daksporen ondersteunen in de richting van de achtergevel. De tussenhangbalken behoren bij een later aangebrachte vlieringvloer die nu niet meer aanwezig is.

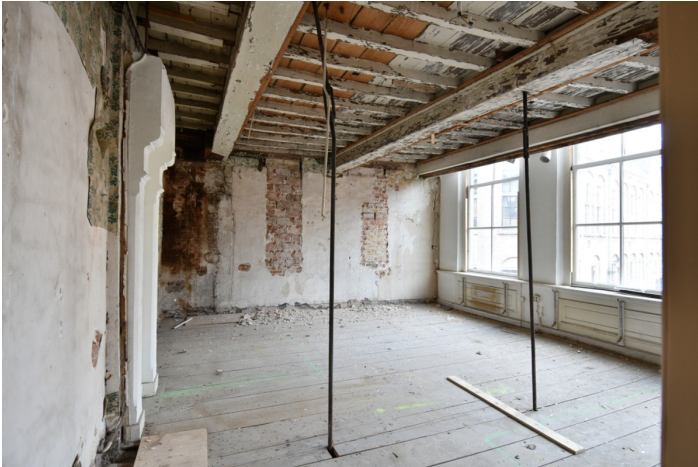
Afbeelding 1 van 3

Voorste deel van de samengestelde zolderbalklaag die kort na 1481 aangebracht werd.

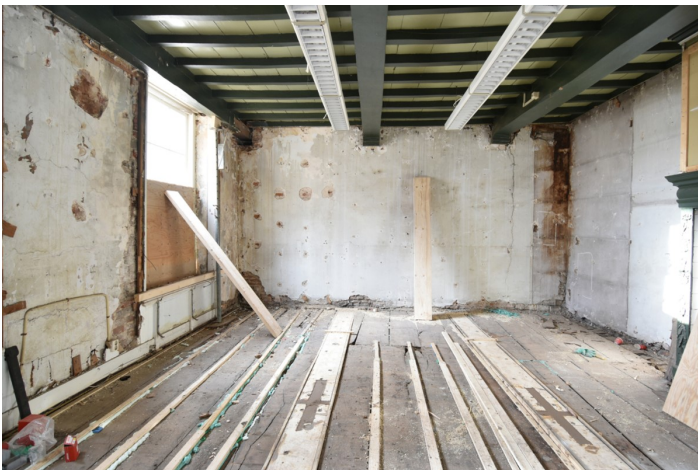
Afbeelding 2 van 3

Achterste deel van de samengestelde zolderbalklaag van Koestraat 10 rechts.

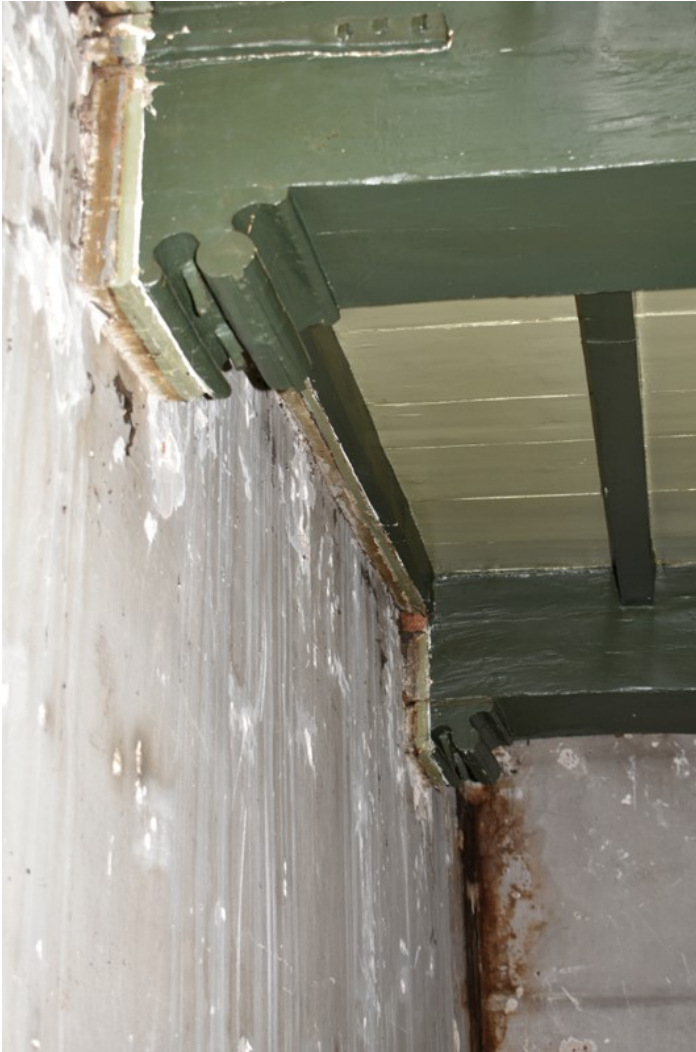
Afbeelding 3 van 3

Bij de opleggingen zijn de moerbalken voorzien van met een peerkraal met een neuslijstje geprofileerde balkconsoles. Deze consoles zijn met twee spijkers met een karakteristieke uitgesmede kop aan de balken bevestigd.

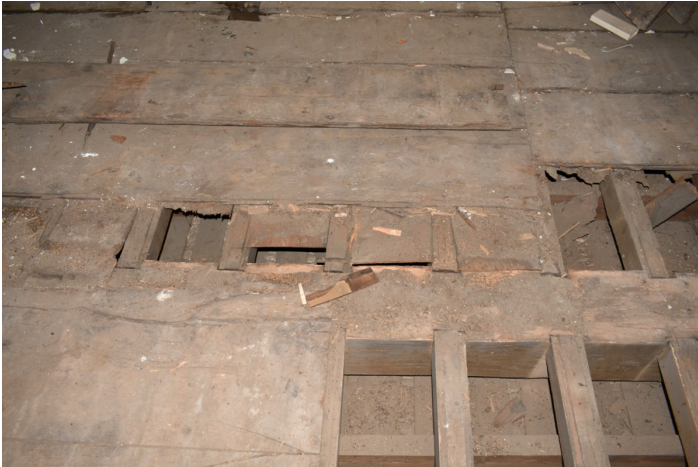
Afbeelding 1 van 4

De kort na 1481 gerealiseerde verdiepingbalklaag is zeer verzorgd vormgegeven. De kinderbinten zijn in de moerbalken ingelaten en tussen de balkjes is in sponningen zogenaamd spreidseel aangebracht. De afwerking bestaat uit brede eiken vloerdelen.

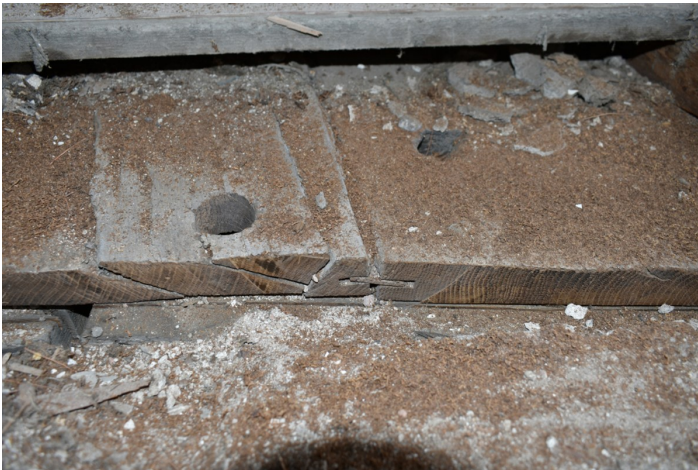
Afbeelding 2 van 4

De aansluiting tussen de brede eiken vloerdelen bestaat uit een smalle diepe sponning met daarin een losse veer.

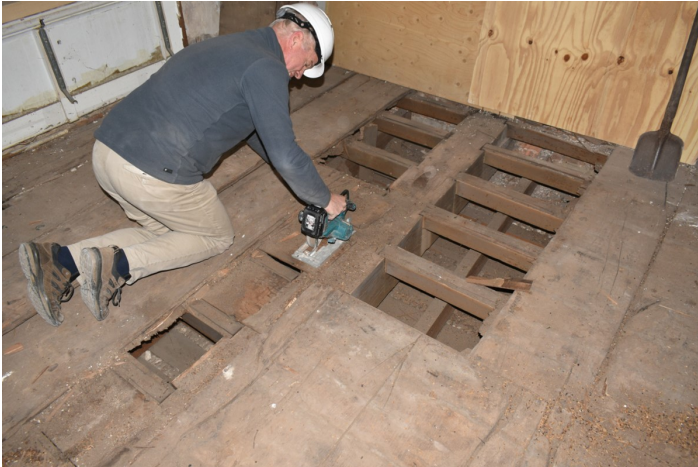
Afbeelding 3 van 4

Foto van de monstername van het spreidseel ten behoeve van de dendrochronologische datering daarvan door Paul Borghaerts.

Ook de verdiepingsbalklaag is opgebouwd uit moer- en kinderbinten met daar overheen brede eiken vloerdelen die tussen de 36 en 42 cm breed zijn bij een dikte van 2,5 a 3 cm. Tussen de kinderbinten is zogenaamd spreidseel aangebracht, dit is dun kwartiers gezaagd wagenschot. Dit voorkwam doorstuiven van de vloer en gaf deze vanaf de onderzijde een fraai aanzicht. Dit hout was afkomstig uit het zuidelijke Balticum of uit Polen. Opvallend is verder dat tussen de achterste strijk balk en de achtergevel zo'n 55 cm ruimte overbleef. Dit zou er op kunnen wijzen dat de achtergevel oorspronkelijk een stuk dikker geweest moet zijn. Het hout van deze vloer werd gekapt in 1481, de vloerdelen in de periode 1480-1484 en het spreidseel in de periode 1479-1483.

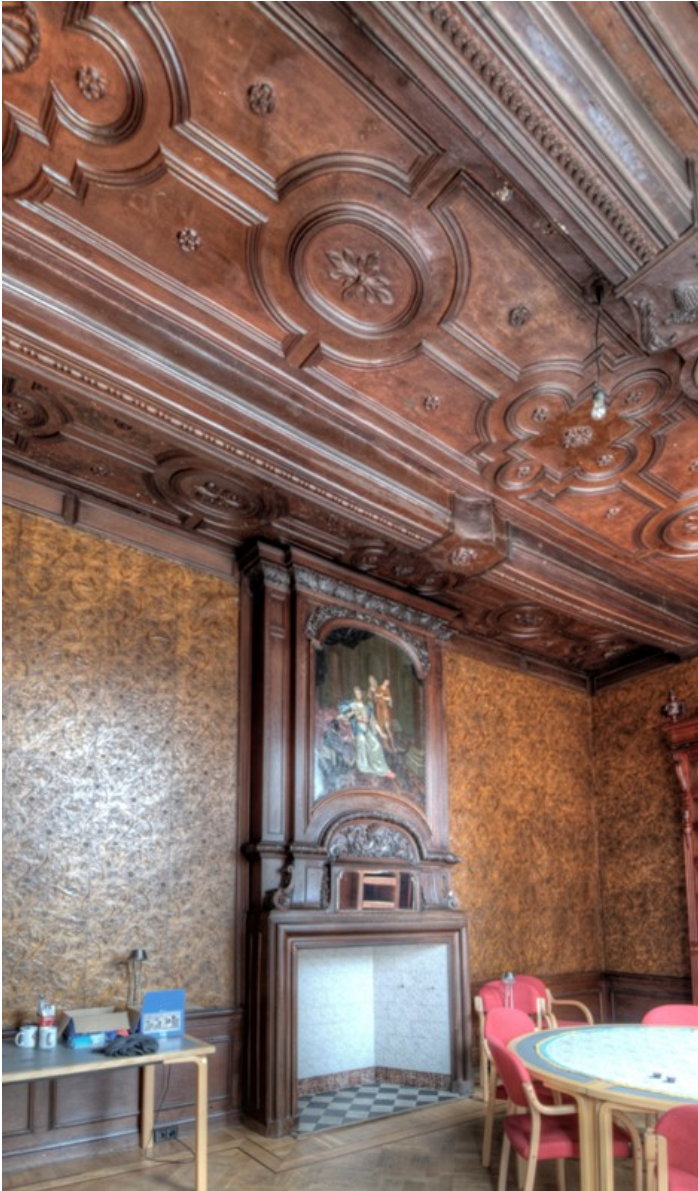
Afbeelding 4 van 4

De voorkamer op de begane grond is voorzien van een zeventiende-eeuws met leemstuc gedecoreerd plafond. De schouw tegen de achterwand werd in het begin van de achttiende eeuw toegevoegd.

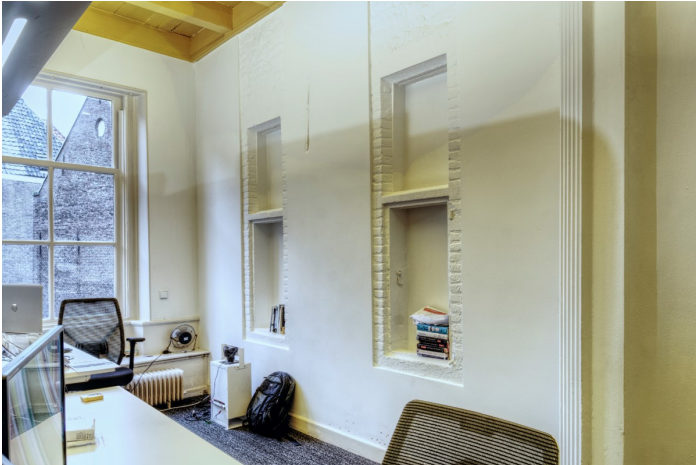
Afbeelding 1 van 2

De bouwmuur tussen Koestraat 10 rechts en het huis rechts daarvan was oorspronkelijk een buitengevel. Op de verdieping bleven twee kloostervensters bewaard. Op de verdieping van nummer 8 is de buitenzijde hiervan nog goed te zien. Deze vensters hebben natuurstenen kalven en onder- en bovendorpels. Het bovenraam was oorspronkelijk gevuld met glas-in-lood en in de onderste opening draaide een luik.

In de rechter bouwmuur is op de verdieping kwamen tijdens de werkzaamheden aan de voorzijde de contouren van twee kruisvensters in het zicht. Het betrof de binnenzijde van de vensters, Tijdens de bouw kan aan de rechter zijde dus nog geen bebouwing gestaan hebben. Op zolderniveau is de borstwering later een stukje verhoogd ivm de aansluiting op de rechter belending.

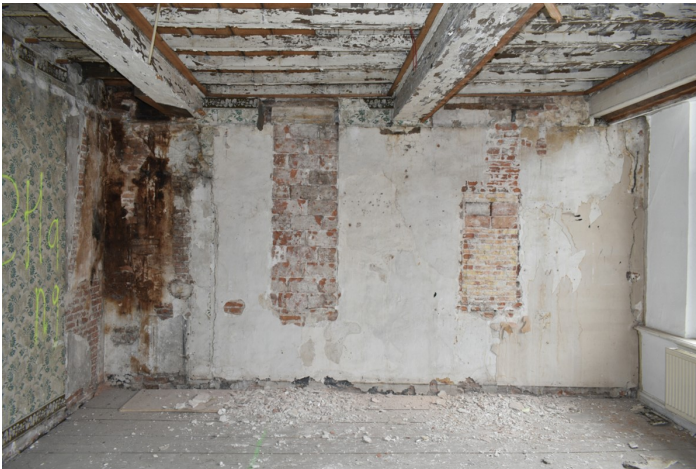
Afbeelding 2 van 2

In de rechter bouwmuur kwamen op de verdieping de binnenzijden van twee dichtgezette kloostervensters in het zicht.

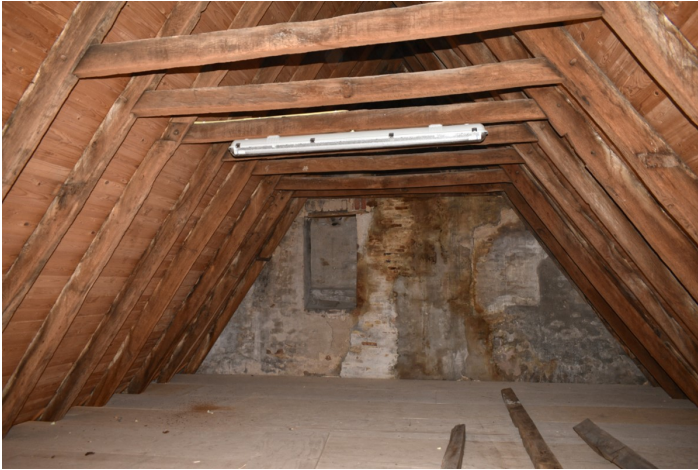
Afbeelding 1 van 6

Overzicht van het bovenste deel van de kap van het achterhuis. De hergebruikte eiken daksporen dateren uit 1347.

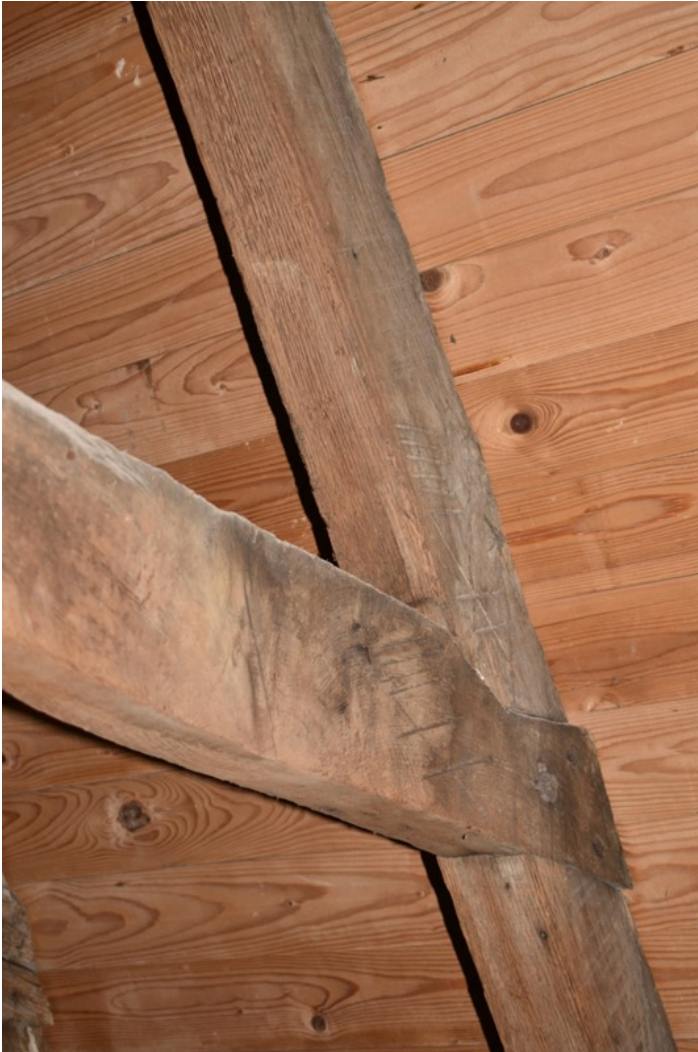
Afbeelding 2 van 6

Detail van de verbinding van een haanhout met een dakspoor in de kap van het achterhuis. De onderdelen zijn voorzien van telmerken; het dakspoor met nummer 26 en het haanhout met nummer 24. Deze onderdelen horen dus niet bij elkaar en werden secundair verwerkt.

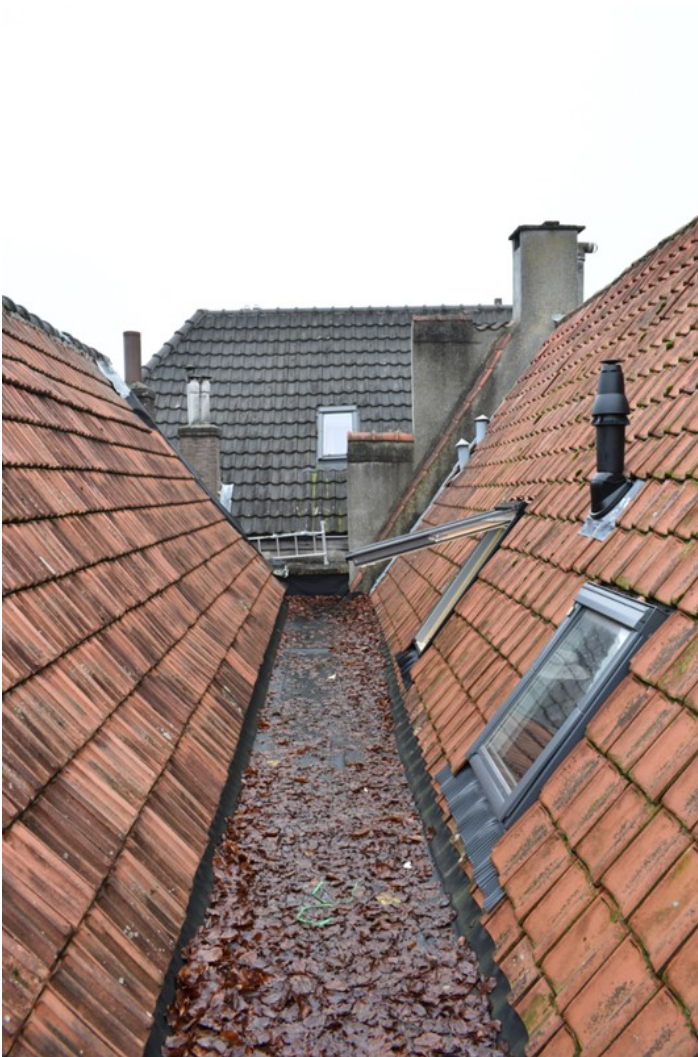
Afbeelding 4 van 6

Overzicht van de binnenste dakschilden van de kap van Koestraat 16 in oostelijke richting. De linker topgevel van het achterhuis (rechts op de foto) is voorzien van trappen die afgewerkt zijn met ezelsruggen.

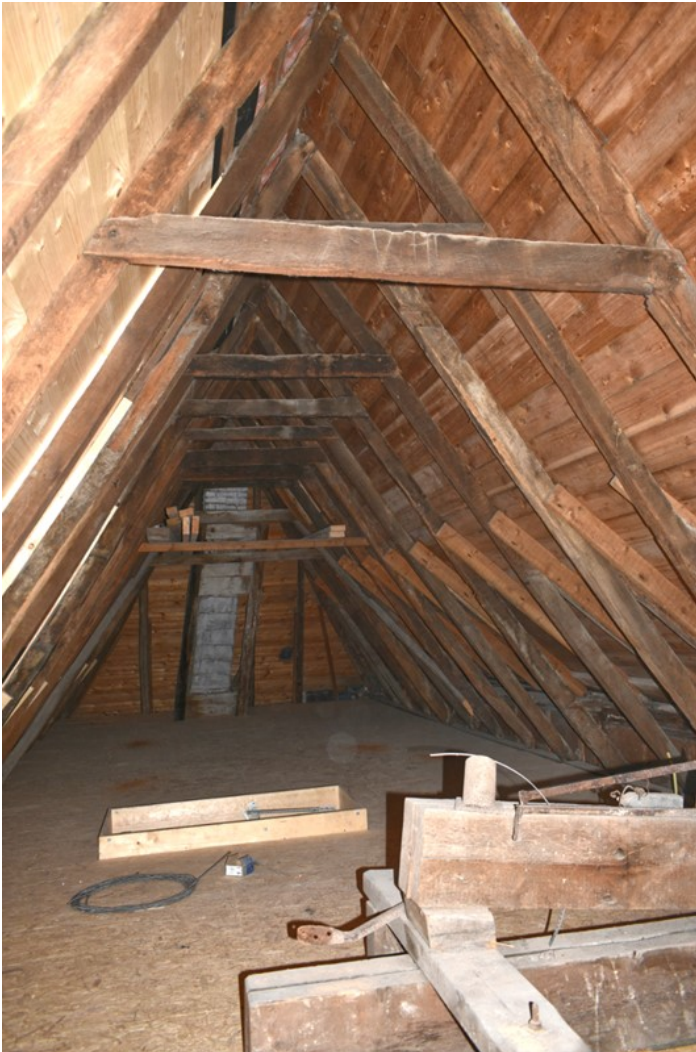
Afbeelding 5 van 6

Overzicht van het bovenste deel van de kap van het voorhuis. In deze kap zijn daksporen verwerkt die gedateerd konden worden in 1347 en in 1513.

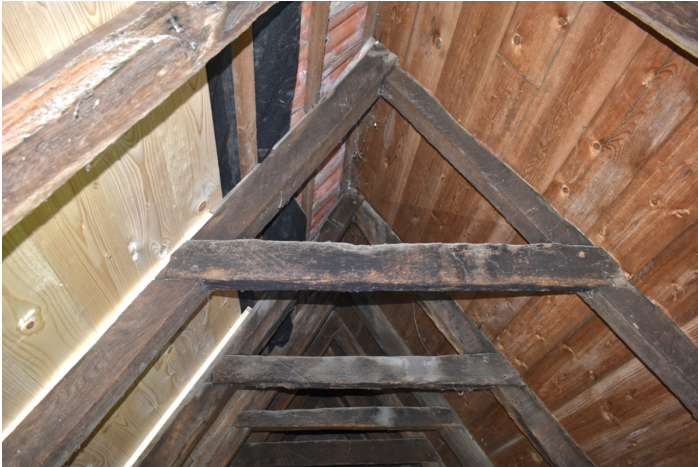
Afbeelding 6 van 6

Het hout van de daksporen van het voorhuis is secundair verwerkt, zoals blijkt uit de aangebrachte gesneden telmerken. Deze zijn incompleet en staan niet meer in de juiste volgorde.

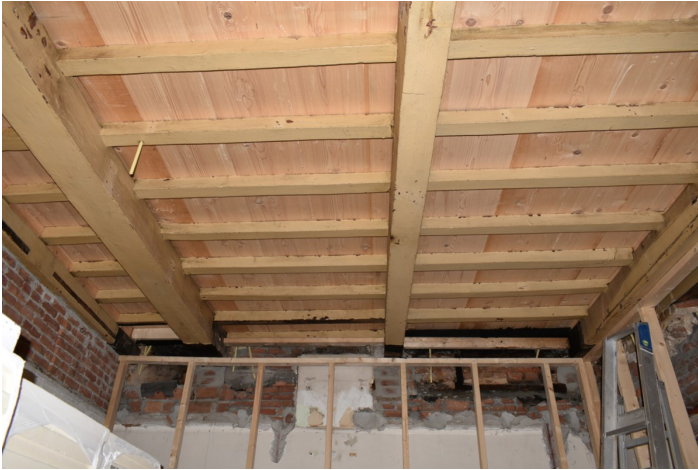
Afbeelding 1 van 8

Overzicht van de samengestelde eiken verdiepingsbalklaag van het linker deel van het achterhuis in de richting van de linker bouwmuur.

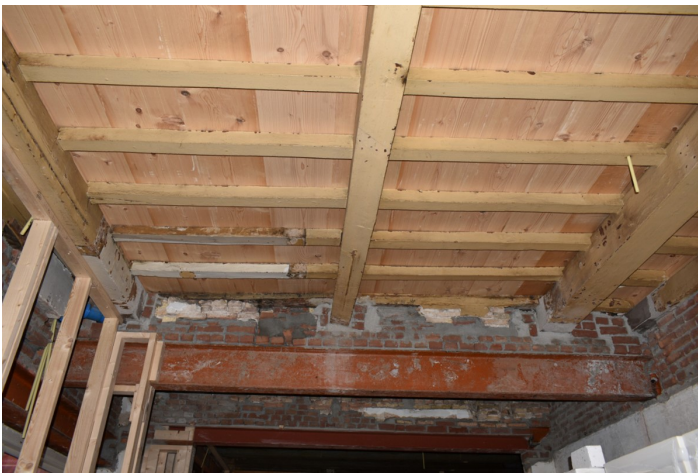
Afbeelding 2 van 8

Overzicht van de samengestelde eiken verdiepingsbalklaag van het linker deel van het achterhuis in de richting van de gang.

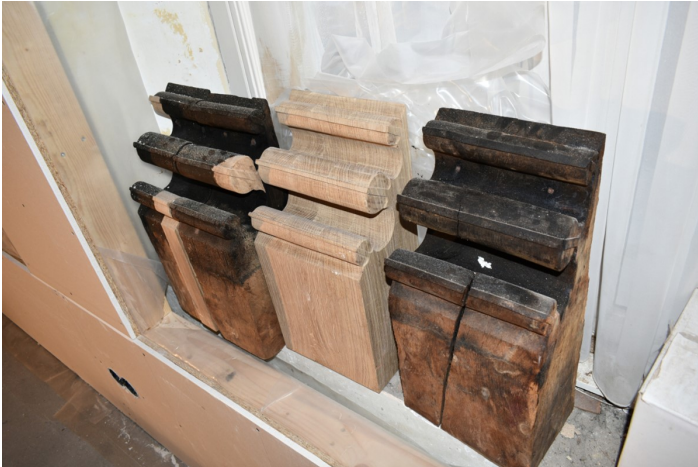
Afbeelding 3 van 8

De moerbalken van verdiepingsbalklaag van het linker deel van het achterhuis zijn bij de oplegging in de linker bouwmuur voorzien van balkconsoles met een profilering in de vorm van een driedubbele peerkraal met een neuslijstje. Deze consoles zijn bij de recente werkzaamheden uitgenomen en weer herplaatst, waarbij één exemplaar gereconstrueerd werd.

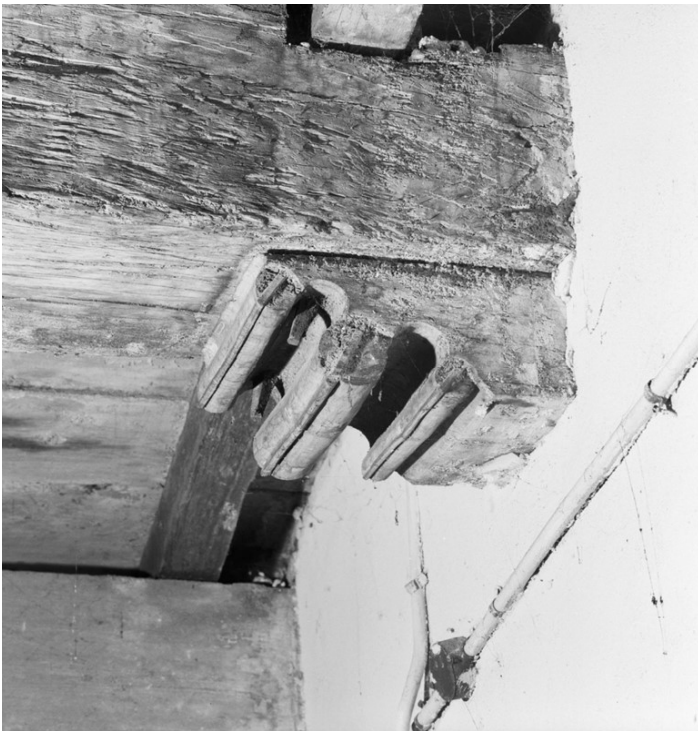
Afbeelding 4 van 8

Foto van een geprofileerde balkconsole in Nieuwstraat 35 in Zwolle waarvan de profilering vrijwel overeen komt met die van de consoles in Koestraat 16.(beeldbank RCE)

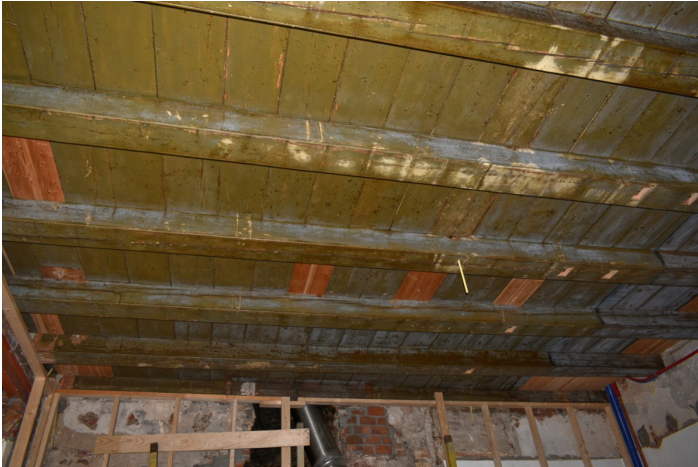
Afbeelding 5 van 8

Overzicht van de achttiende-eeuwse verdiepingsbalklaag van het achterhuis.

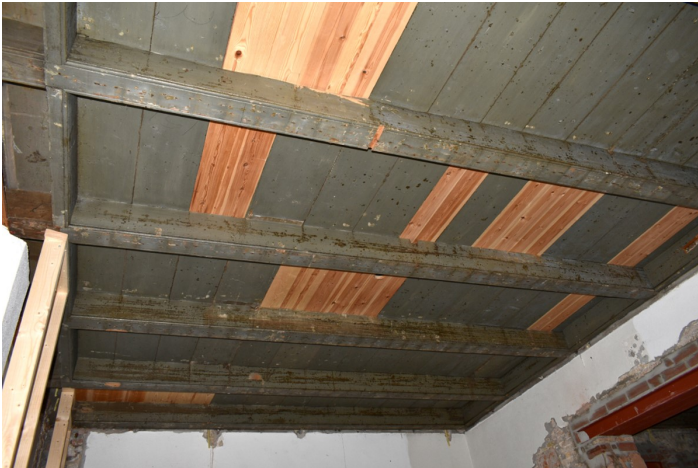
Afbeelding 6 van 8

Overzicht van de achttiende-eeuwse verdiepingsbalklaag van het voorhuis.

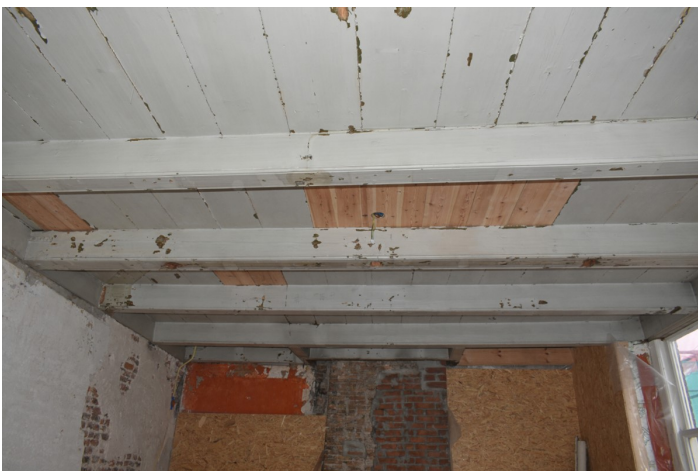
Afbeelding 7 van 8

Overzicht van de achttiende-eeuwse zolderbalklaag van het voorhuis.

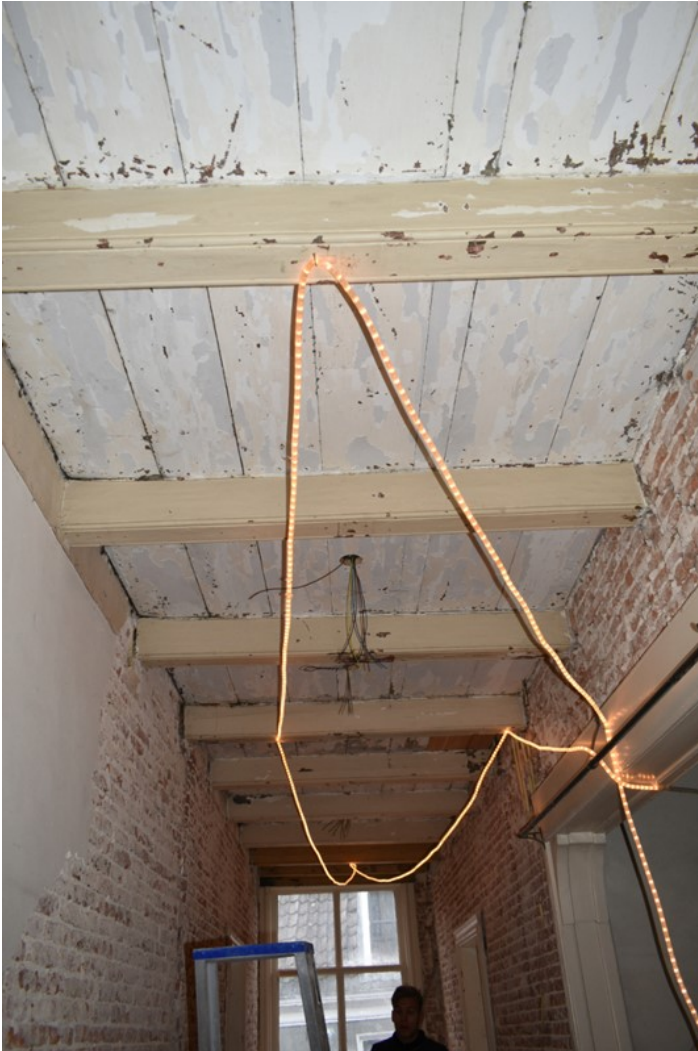
Afbeelding 8 van 8

Overzicht van de achttiende-eeuwse zolderbalklaag ter plaatse van de centrale gang.

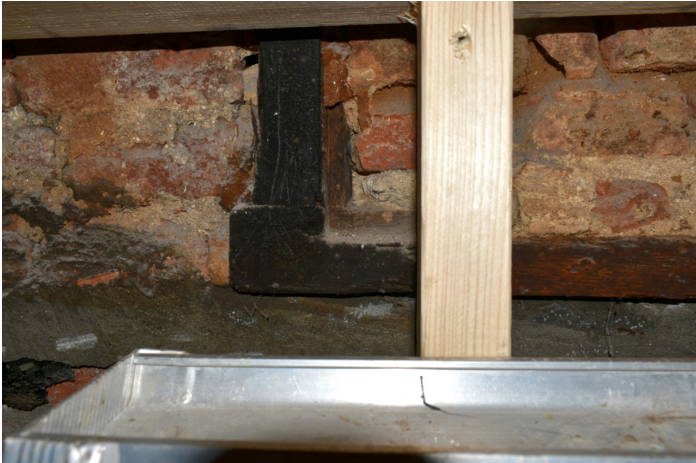
Afbeelding 1 van 8

Verweerde buitenzijde van de onderdorpel en een stijl van een eiken buitenkozijn in de linker bouwmuur. Het naastgelegen perceel was aan de voorzijde tot in de zeventiende eeuw onbebouwd. In de stadsmuur was ter plaatse de Koepoort opgenomen. Tegen de binnenzijde van de poort stond een aanbouw waarin waarschijnlijk de trap opgenomen was. Het aangetroffen venster zat in de zijgevel van deze aanbouw.

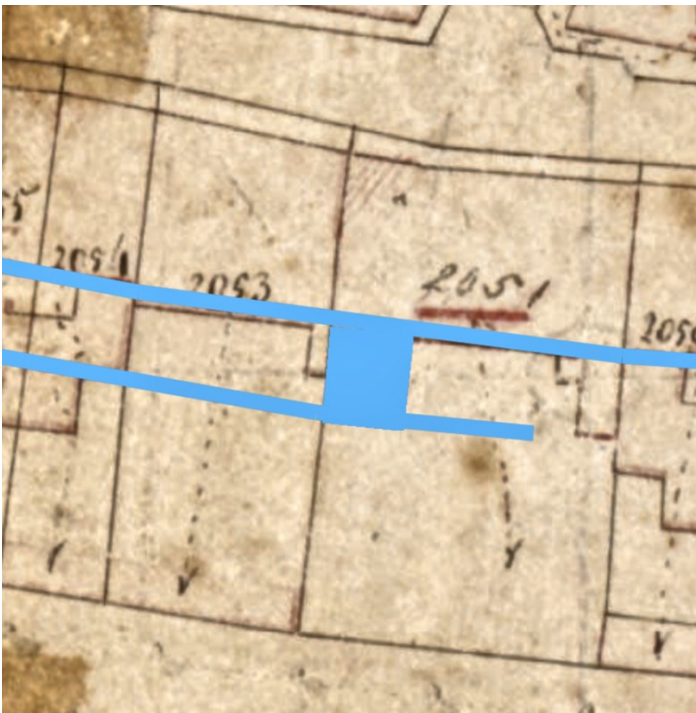
Afbeelding 2 van 8

Reconstructie van de situering van de stadsmuur met de voorwal, geprojecteerd op het Kadastrale minuutplan van 1832. De Koepoort is als blauw vlak aangegeven tegen de achterzijde van het huidige pand Koestraat 18 (nr 2051).

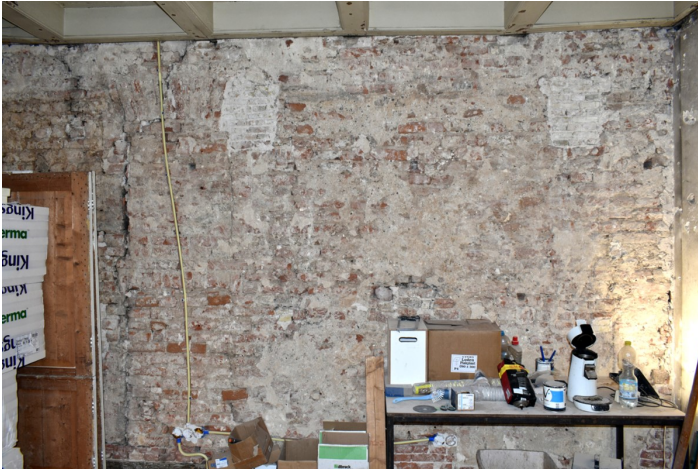
Afbeelding 3 van 8

Voormalige gevel aan de zijde van de Koestraat van een ondiepe voorganger van het huidige huis dat tegen de stadsmuur aangebouwd was. Een strook van zo'n vier meter aan de straat bleef destijds onbebouwd. Op de foto is op de verdieping links de contour van een bakstenen kloostervenster te zien. In de gevel zijn verder de dichtgezette balkgaten van een nu verdwenen aanbouw aan de straatzijde te zien.

Het hier boven beschreven bouwdeel besloeg niet de gehele diepte van het perceel, zo'n vier meter aan de straatzijde bleef aanvankelijk onbebouwd. De voormalige voorgevel van dit huis bleef als binnenmuur aan het trappenhuis bewaard en bevat op de verdieping nog de contour van een kloostervenster met links daarvan een lagere opening. Het metselwerk is uitgevoerd met bakstenen met een 10-lagenmaat van 80 cm. In deze muur zijn de dichtgezette balkgaten van een later hier tegenaan gebouwde en nu verdwenen voorbouw aan de straat waarneembaar.

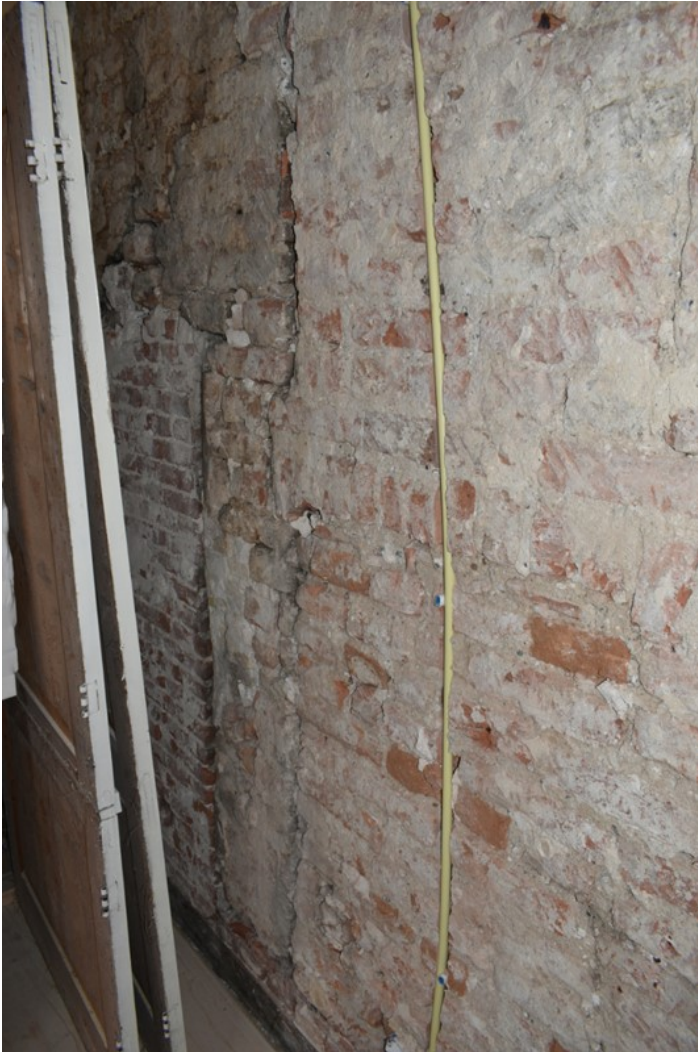
Afbeelding 4 van 8

In de op voorgaande foto beschreven voormalige voorgevel is op de verdieping aan de linker zijde een dichtgezette opening waarneembaar.

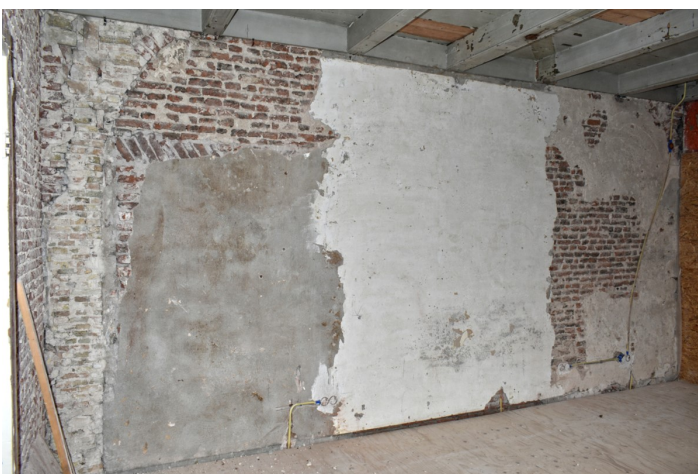
Afbeelding 5 van 8

In het rechter deel van de scheidingsmuur tussen voor- en achterhuis is op de tweede verdieping de aanzet van een brede boogvormige opening te zien.

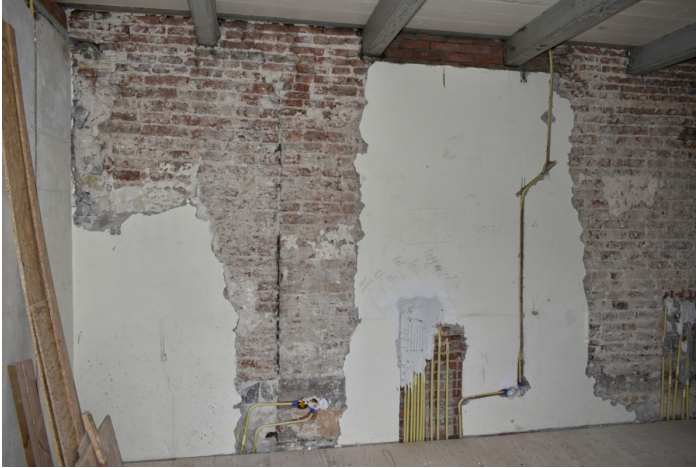
Afbeelding 6 van 8

In het rechter deel van de scheidingsmuur tussen voor- en achterhuis is op de verdieping een verticale bouwnaad waargenomen. Ter hoogte van de oplegging van de balklaag van de tweede verdieping is het metselwerk over de volle breedte vervangen met bakstenen met een kleiner formaat, kennelijk bij de realisatie van het huidige huis omstreeks 1725.
