Koestraat 10-16

Zwolle

Introductie

plan van onderzoek

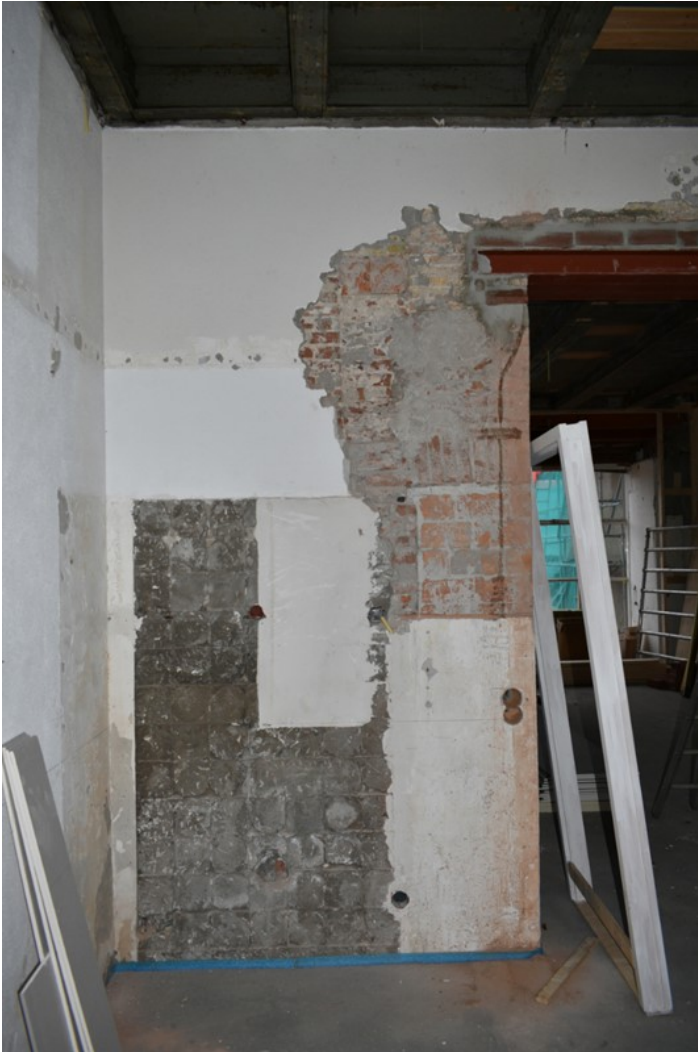
Afbeelding 7 van 8

Op de begane grond is aan de linker zijde van de doorgang in de scheidingsmuur tussen voor- en achterhuis nog net de dagkant en de rollaag van een eerdere opening te zien.

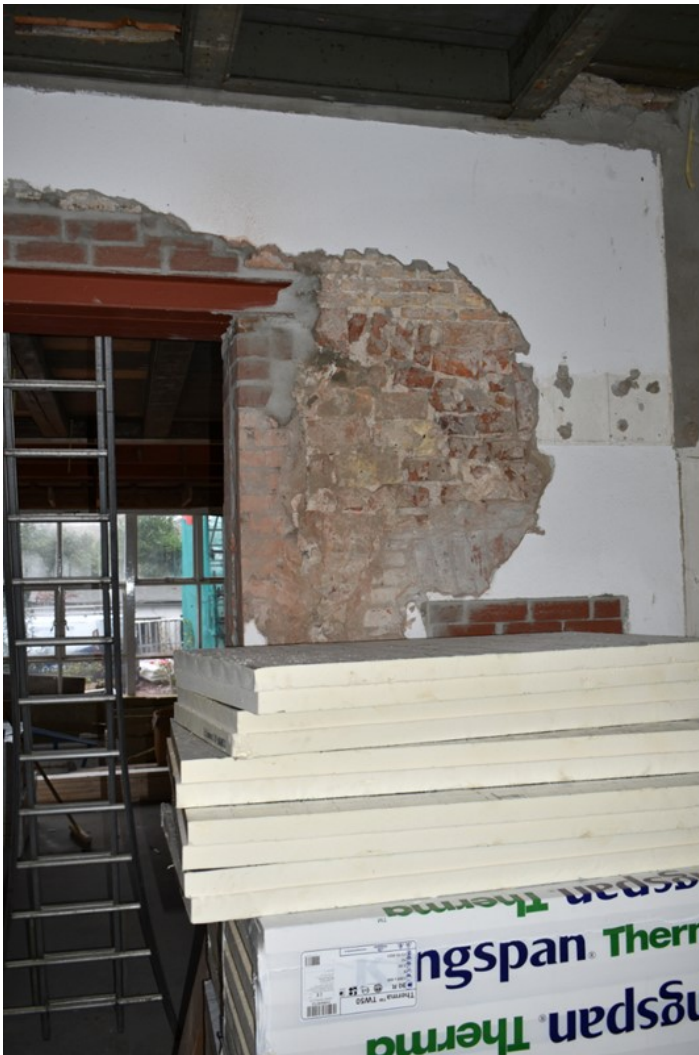
Afbeelding 8 van 8

Op de begane grond is aan de rechter zijde van de doorgang in de scheidingsmuur tussen voor- en achterhuis het metselwerk verre van homogeen. Boven een vulling met hoofdzakelijk sloopmateriaal is op een boog metselwerk in gele IJsselstenen aangebracht. De huidige doorgang sluit hier met modern metselwerk op aan.

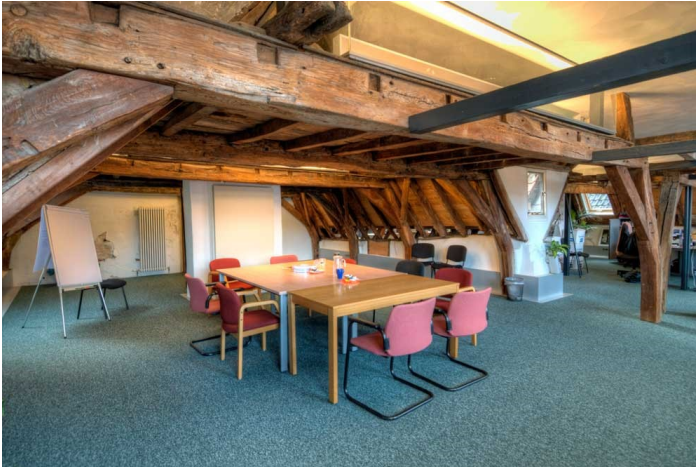
Afbeelding 1 van 3

Overzicht van de kapconstructie van Koestraat 10 links. Aan de kepen in de dekbalk van het eerste gebint is te zien dat de vloering oorspronkelijk doorliep tot aan de voorgevel. (foto 2015)

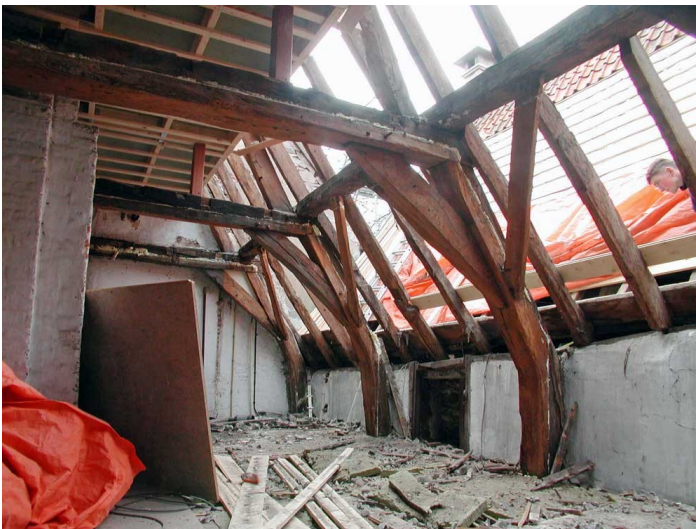
Afbeelding 2 van 3

De kap van nummer 10 links tijdens de werkzaamheden van 2015.

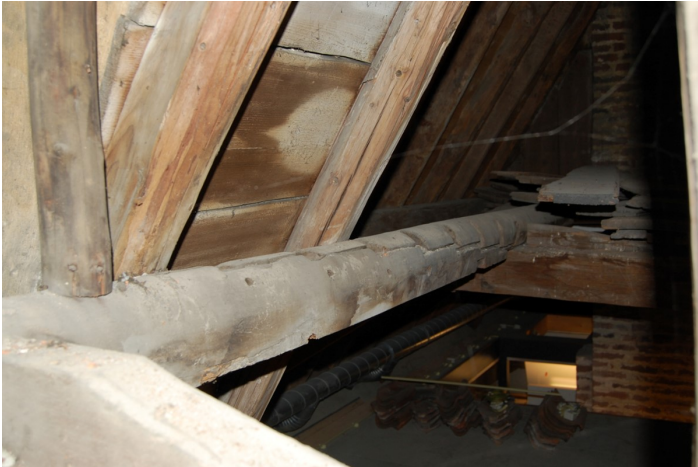
Afbeelding 3 van 3

Secundair verwerkte trapspil in de kap van nummer 10 links. (foto 2015)

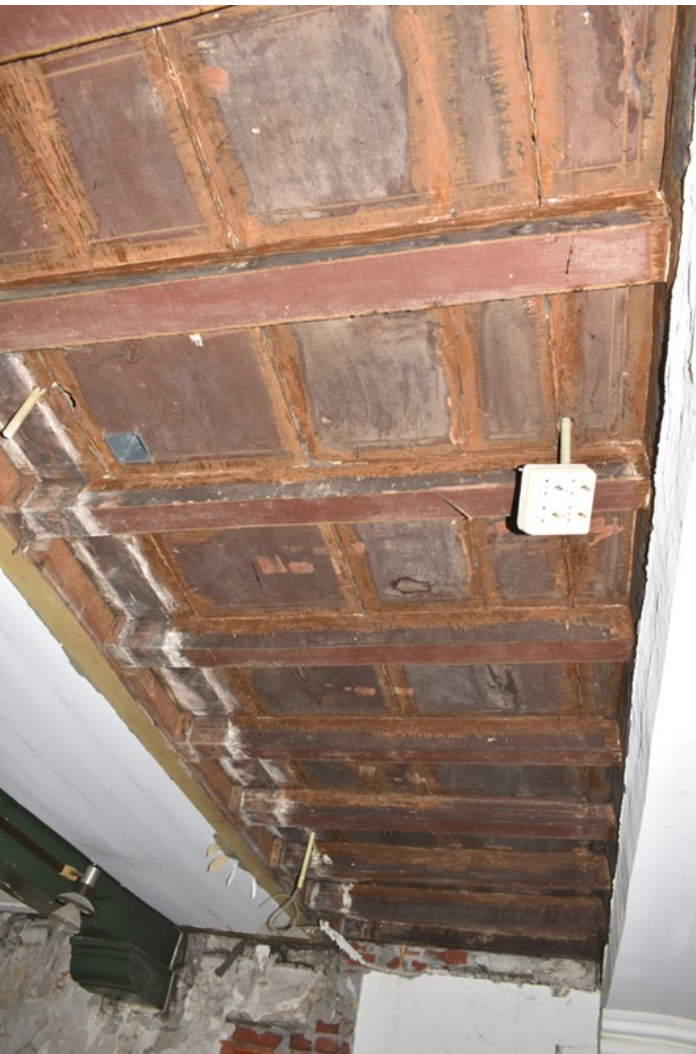
Afbeelding 2 van 7

De kinderbinten van de zolderbalklaag zijn in de moerbalken ingelaten. Op de foto is de afdruk op de kinderbalken te zien van een verdwenen scheidingswand die ongeveer halverwege de plattegrond gestaan moet hebben.

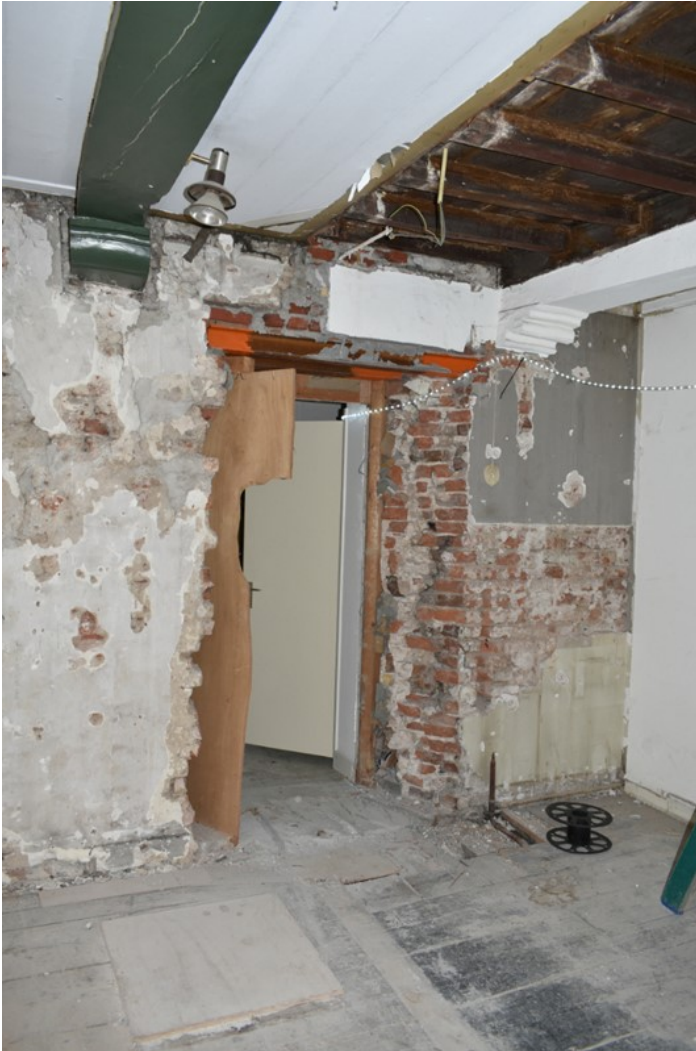
Afbeelding 3 van 7

De vierde moerbalk vanaf de voorgevel heeft aan de linker zijde een console met een peerkraalprofiel.

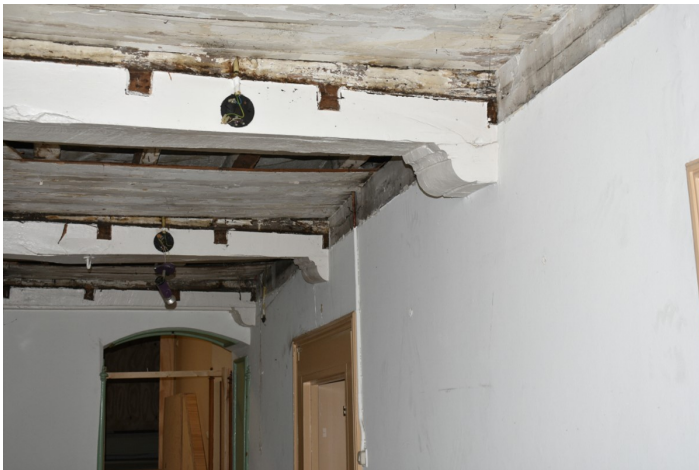
Afbeelding 4 van 7

De consoles aan de rechter zijde onder de moerbalken van de zolderbalklaag zijn voorzien van consoles met een kwartrond profilering.

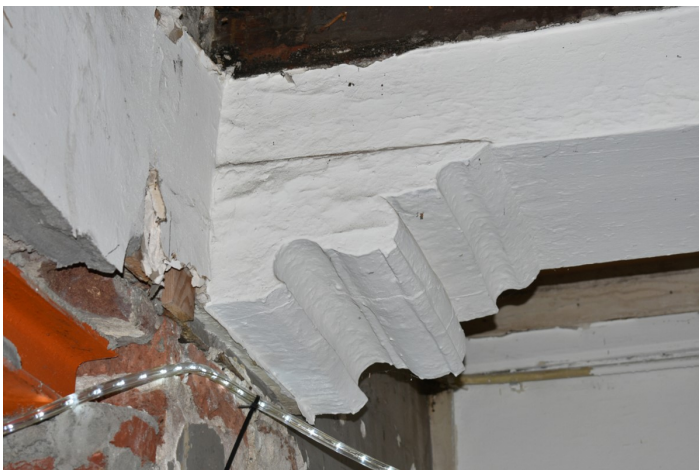
Afbeelding 5 van 7

Moerbalk van de zolderbalklaag met een console in de vorm van een peerkraal met neuslijstje.

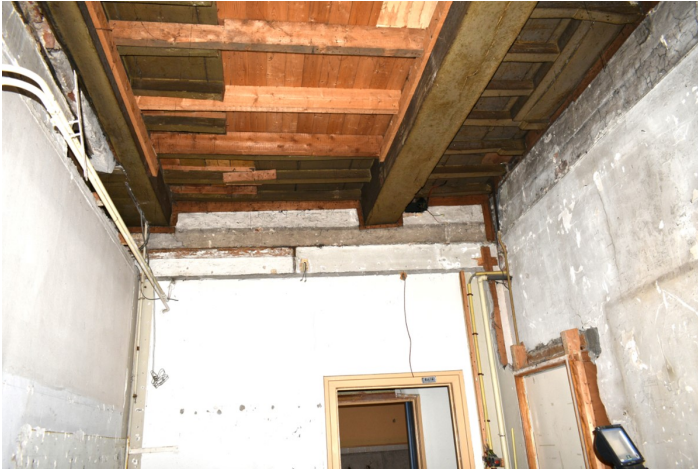
Afbeelding 6 van 7

Overzicht van de verdiepingsbalklaag in het achterste vertrek op de begane grond. Rechts tegen de scheidingmuur is in de kinderbinten een schoorsteenraveling aangebracht, geflankeerd met kinderbalkjes die voorzien zijn van consoles.

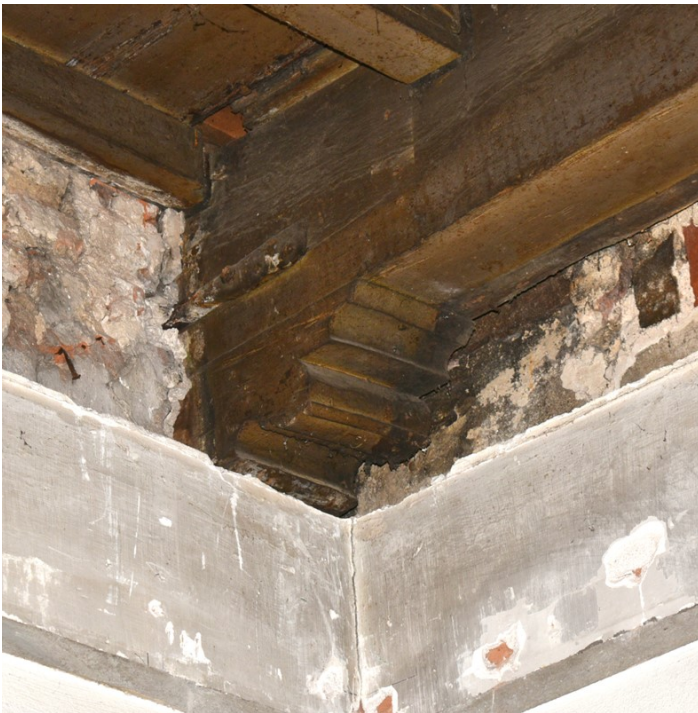
Afbeelding 7 van 7

De profilering van de consoles onder de moerbalken op de begane grond komt overeen met die van de consoles van de zolderbalklaag.

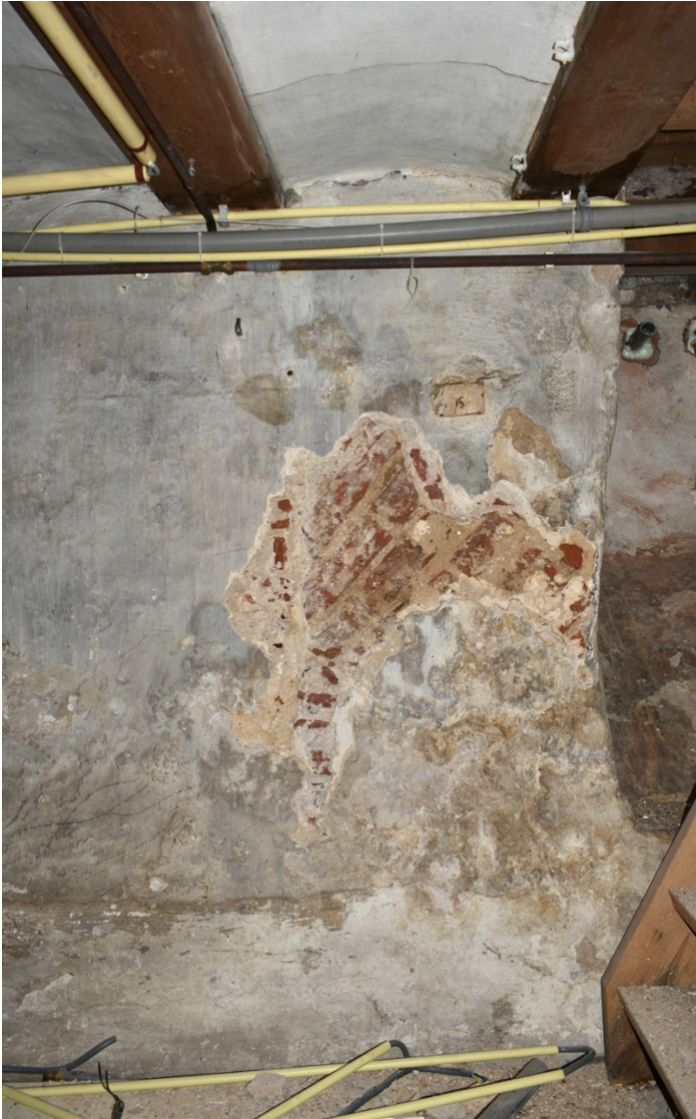
Tegen de voormalige stadsmuur is aan de achterzijde een kleine kelder die afgesloten wordt met een balklaag waar tussen troggewelfjes geslagen zijn. In het metselwerk van de stadsmuur is een deel van een gemetselde grondboog vrijgelegd.

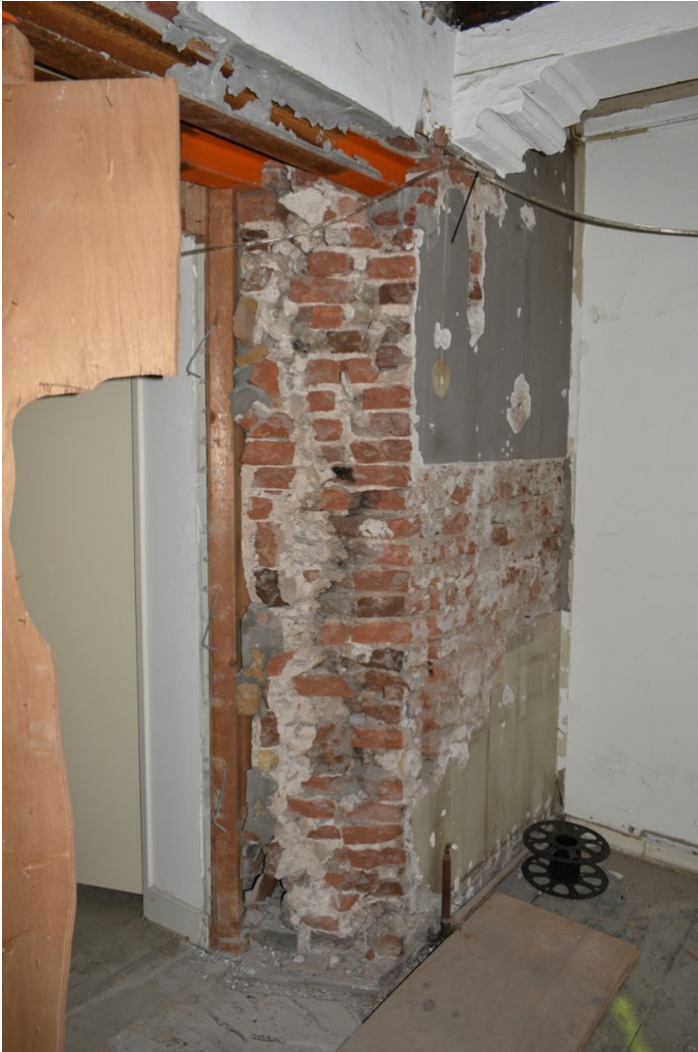
Doorbraak in de linker bouwmuur op de verdieping.

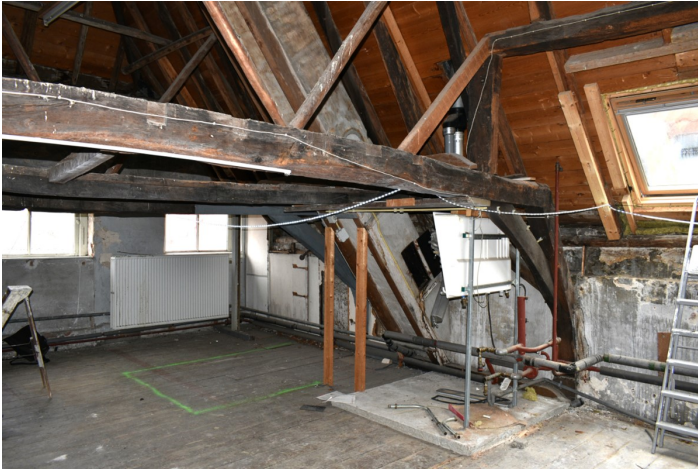
Afbeelding 1 van 4

Gebinten 3 en 4. Foto in de richting van de voorgevel.

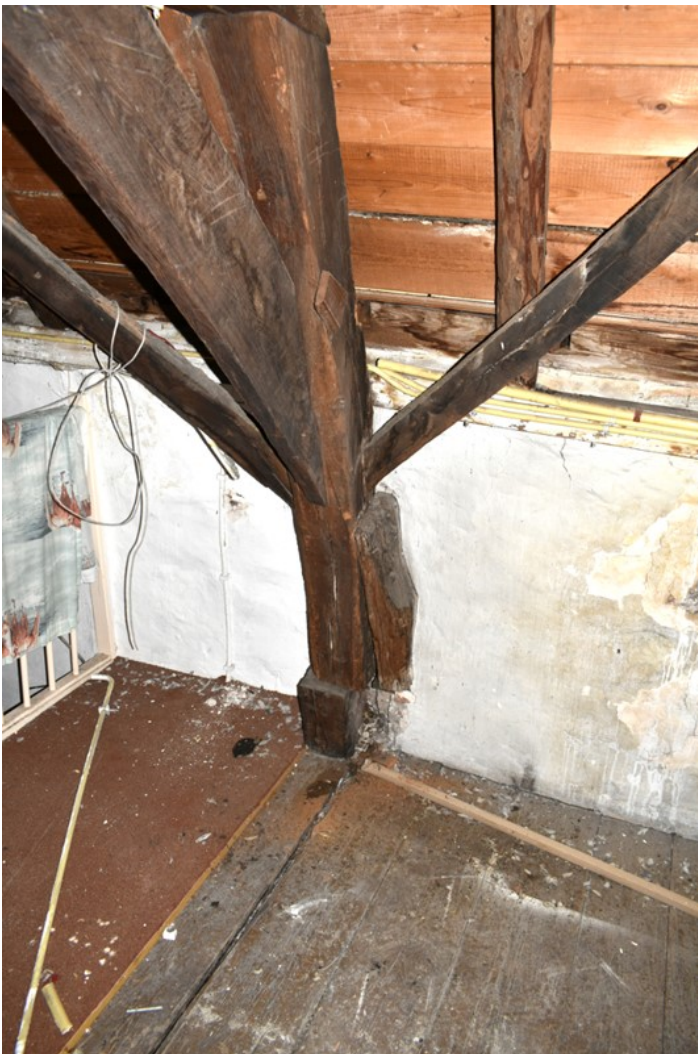
Afbeelding 2 van 4

De gebintstijlen staan op forse klossen. Tegen de zijkant van de stijlen zijn aan de onderzijde klossen bevestigd die nu geen functie hebben, maar die mogelijk aangebracht werden bij het verplaatsen van de gebinten bij de verbouw van het huis kort na 1600.

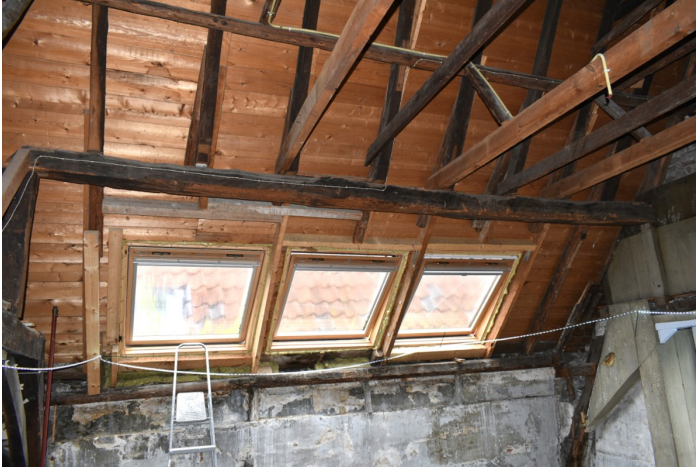
Afbeelding 3 van 4

De dekbalk van het verdwenen gebint nr 2 is hergebruikt als ondersteuning van de daksporen ter hoogte van de dakvensters in het linker dakvlak.

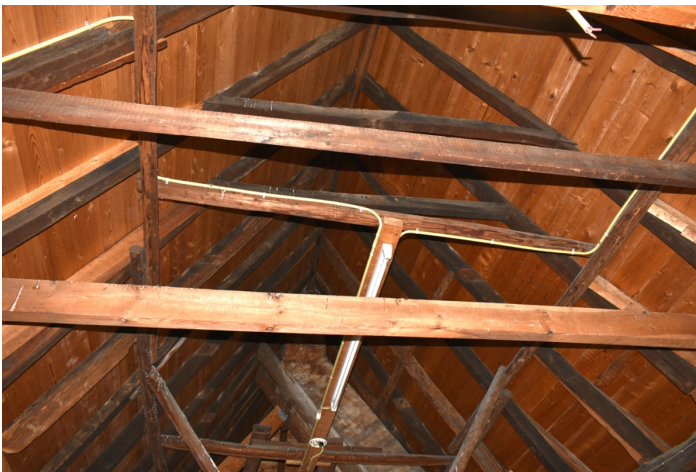
Afbeelding 4 van 4

De kap is voorzien van eiken sporengespannen, verbonden met een nokgording.

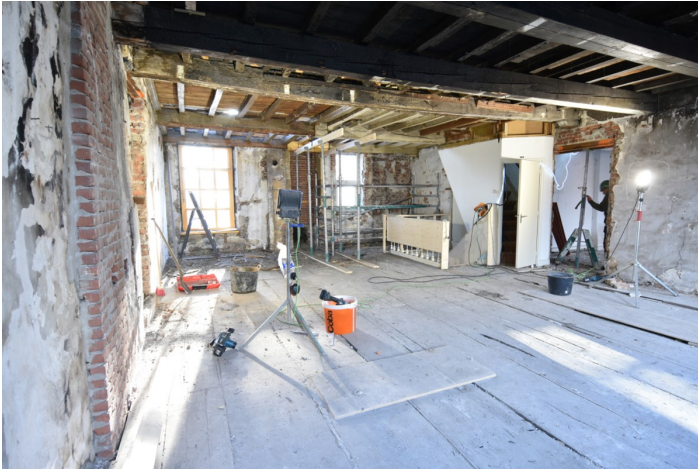
Afbeelding 1 van 4

Overzicht van de zolderbalklaag in de richting van de achtergevel.

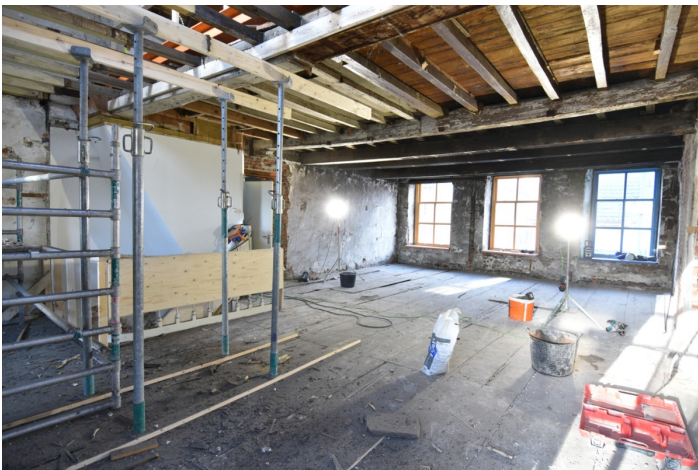
Afbeelding 2 van 4

Overzicht van de zolderbalklaag in de richting van de voorgevel.

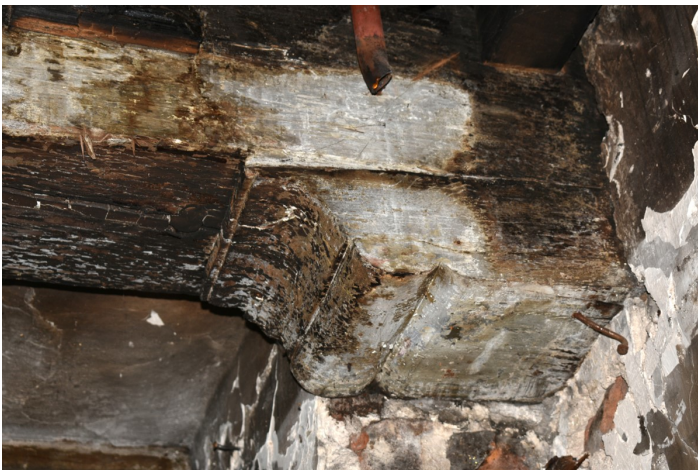
Afbeelding 3 van 4

Balkconsole met een ojiefprofiel onder één van de grenen moerbalken aan de voorzijde.

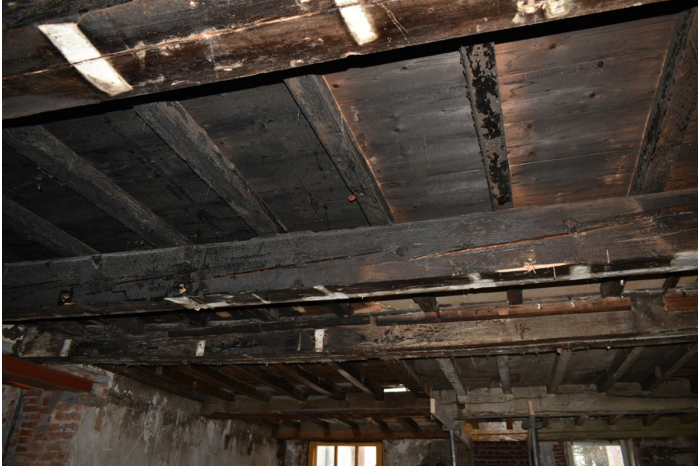
Afbeelding 4 van 4

In de vertrekken aan de voorzijde op de verdieping heeft waarschijnlijk in de vorige eeuw een korte felle brand gewoed die snel geblust werd.

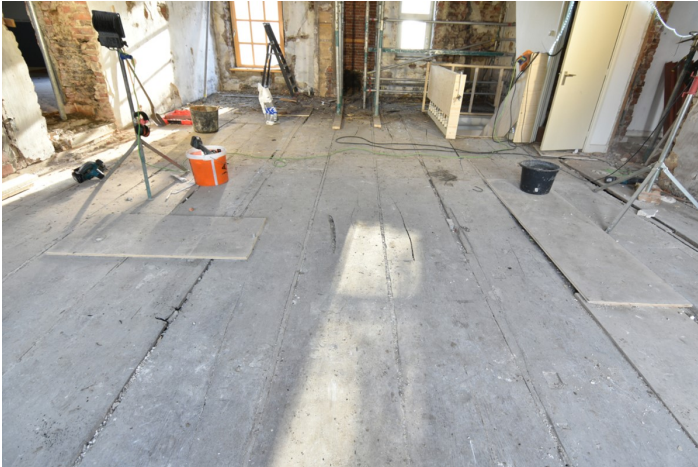
Afbeelding 1 van 2

De verdiepingsbalklaag is afgewerkt met brede eiken delen die evenwijdig aan de kinderbalkjes aangebracht zijn. De langsnaden lopen dus in lengterichting over het midden van de kinderbalkjes.

Ook de verdiepingsvloer is opgebouwd uit (eiken) moer- en kinderbinten. Aan de vloerdelen is bijzonder veel zorg besteed. Het gaat om eiken delen die een kleine 60 cm breed zijn en die evenwijdig aan de kinderbinten aangebracht zijn. De langsnaden lopen dus midden over de kinderbinten. Dit levert aan de onderzijde een strak beeld op zonder naden, vergelijkbaar met de toepassing van spreidseel. In het oosten van ons land wordt deze oplossing niet vaak aangetroffen, in de plaatsen langs de voormalige Noord-Hollandse Zuiderzeekust bijvoorbeeld is deze oplossing in de zestiende en zeventiende eeuw wel vrij gebruikelijk.

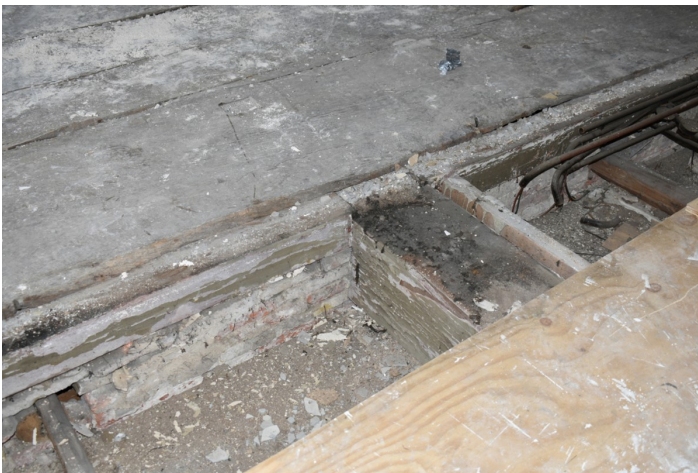
Afbeelding 2 van 2

Detail van de aansluiting van de vloerdelen op de kinderbalkjes.

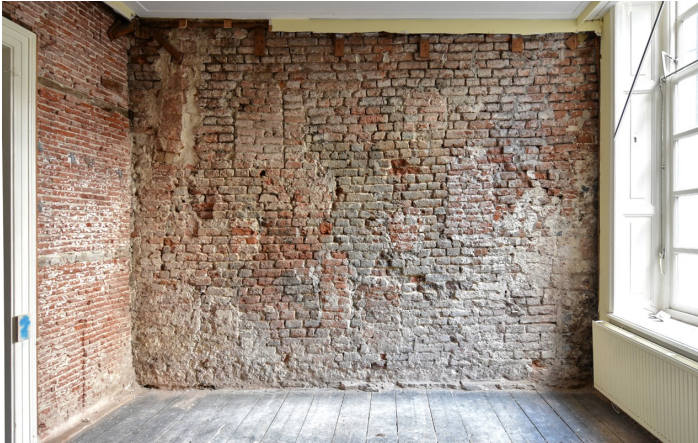
Afbeelding 1 van 1

Linker bouwmuur op de begane grond grenzend aan de achtergevel. Waarschijnlijk was dit oorspronkelijk de buitengevel van nummer 14. Het oorspronkelijke metselwerk is herkenbaar aan het forse formaat met een bruinige patina. Op verschillende hoogten zijn openingen of nissen met relatief grote steenformaten later dichtgezet. De verstoringen geheel links behoren waarschijnlijk bij opeenvolgende schouwenmet bijbehorende rookkanalen.

De linker boumuur was op de begane grond in het vertrek tegen de achtergevel in het zicht. Deze muur was niet gepleisterd en zou vanwege de verwerking van het oppervlak lange tijd een buitengevel geweest kunnen zijn. De muur is opgetrokken met bakstenen van het formaat 27/29 x 13/14 x 7 cm met een 10-lagenmaat van 80 cm. Tegen de achtergevel bleef een smalle verticale strook metselwerk met een 10-lagenmaat van 90 cm bewaard. In deze muur zijn een aantal dichtgezette bouwsporen waarneembaar, waarvan die aan de voorzijde mogelijk behoord hebben bij een schouw met rookkanaal en de openingen daar achter bij muurkasten of kaarsnissen.
