# Markt 12-16

Aalten

*Onderzoek:* Bouwhistorische quickscan met waardestelling

*Functie:* Woonhuizen en schuur, later Nationaal Onderduikmuseum

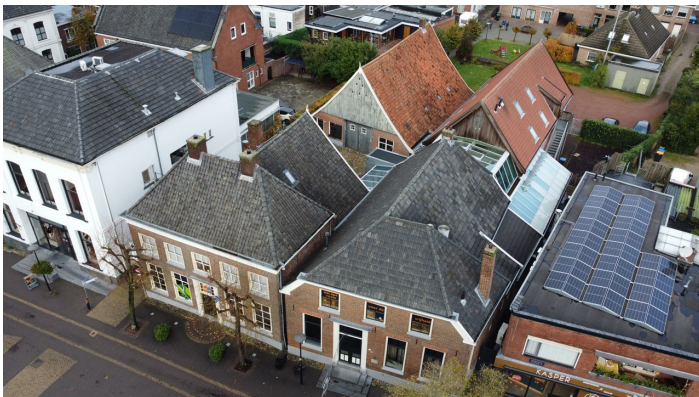
Afbeelding 2 van 2

Luchtfoto van Markt 12-16 vanaf de Markt (zuidoostzijde).

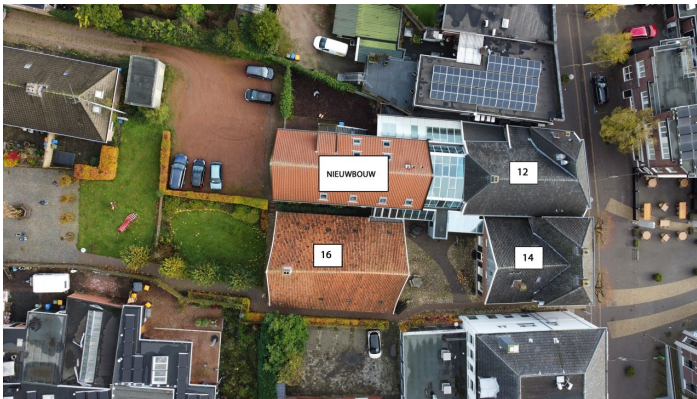
Afbeelding 1 van 10

Luchtfoto van Markt 12-16 met huisnummering van de drie historische panden en aanduiding van de nieuwbouw uit 2004.

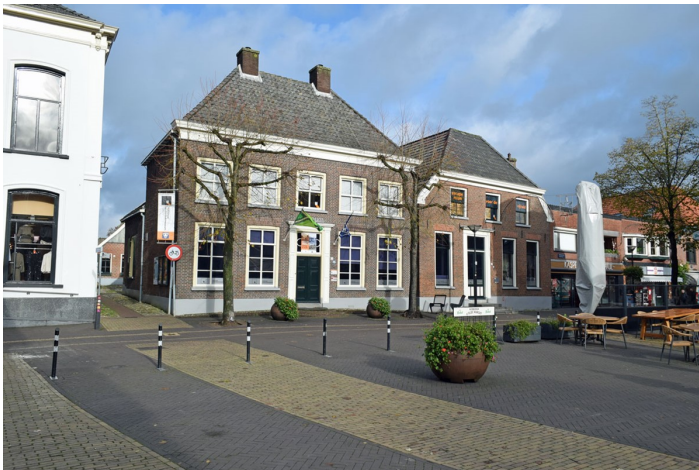
Afbeelding 4 van 10

Voorgevels van Markt 12 en 14 aan de Markt.

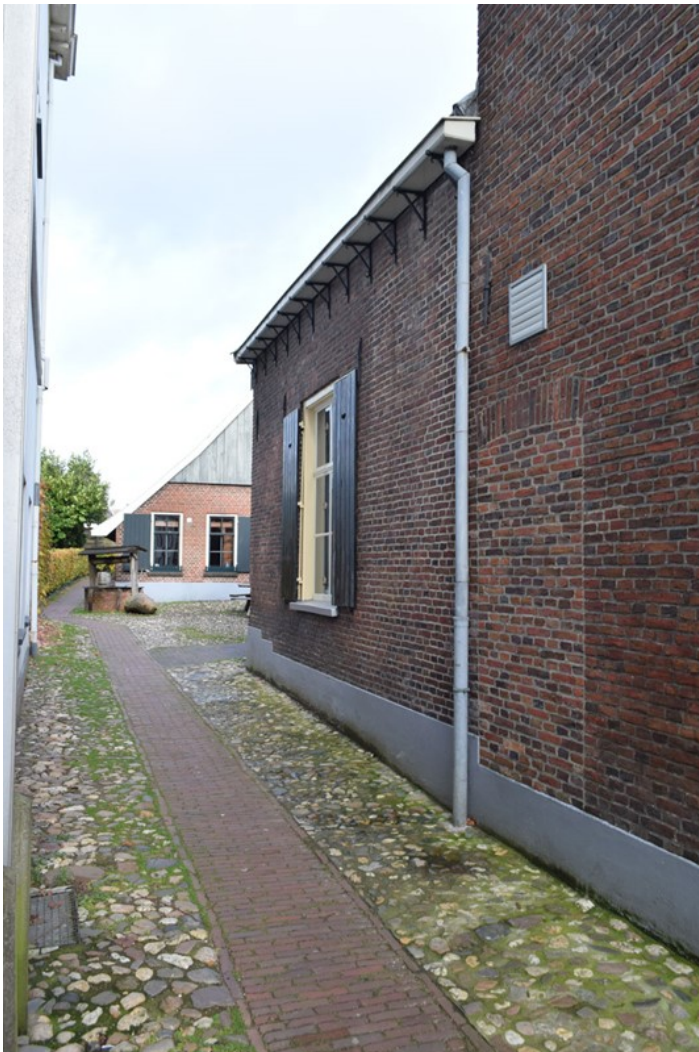
Afbeelding 5 van 10

Het Frerikspad links van het pand Markt 14.

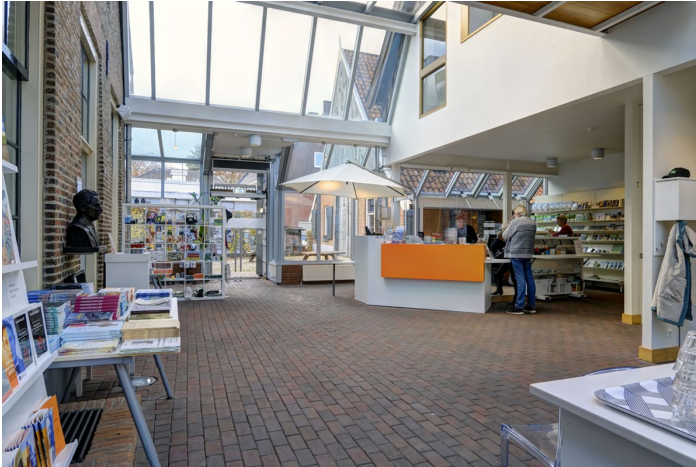
Afbeelding 8 van 10

Zicht vanuit de entreehal met glazen overkapping richting de hoofdentree van het museum aan de binnenplaats.

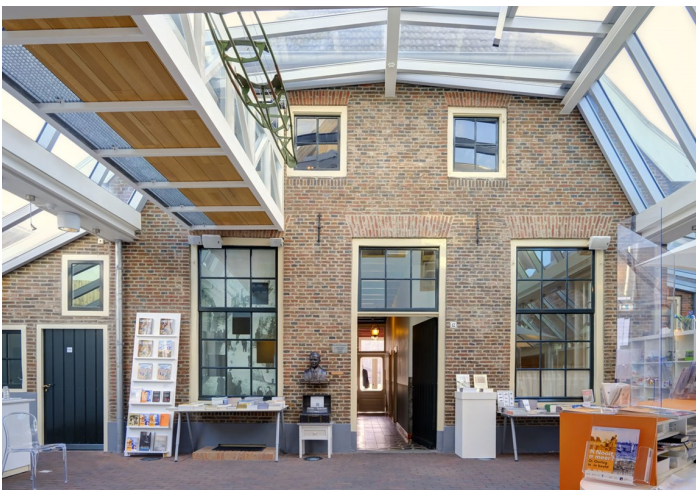
Afbeelding 9 van 10

De achtergevel van Markt 12 vanuit de overkapping/entreehal van het museum.

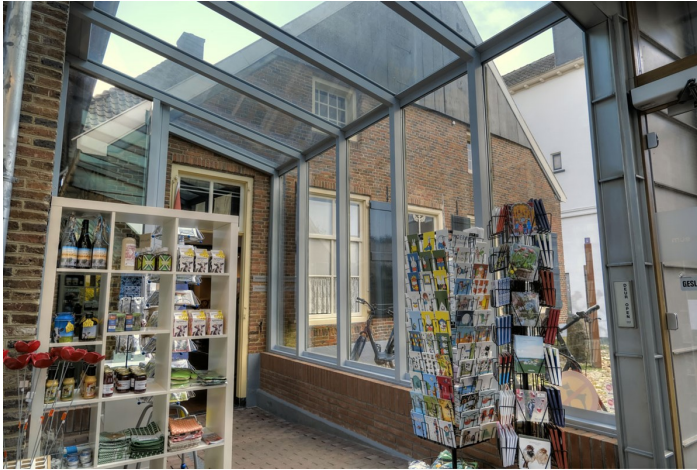
Afbeelding 10 van 10

De achtergevel van Markt 14 vanuit de entreehal.

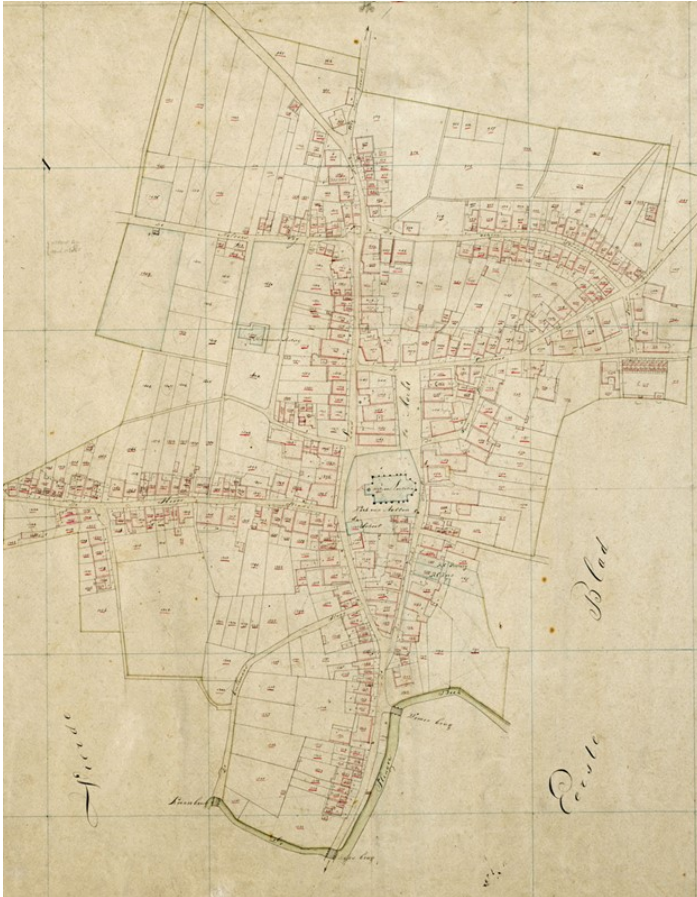
Afbeelding 1 van 2

De dorpskern van Aalten op het kadastraal minuutplan van 1832. De bebouwing concentreert zich rond de de Oude Helenakerk met kerkhof en de Markt en de daarop uitkomende straten. (RCE)

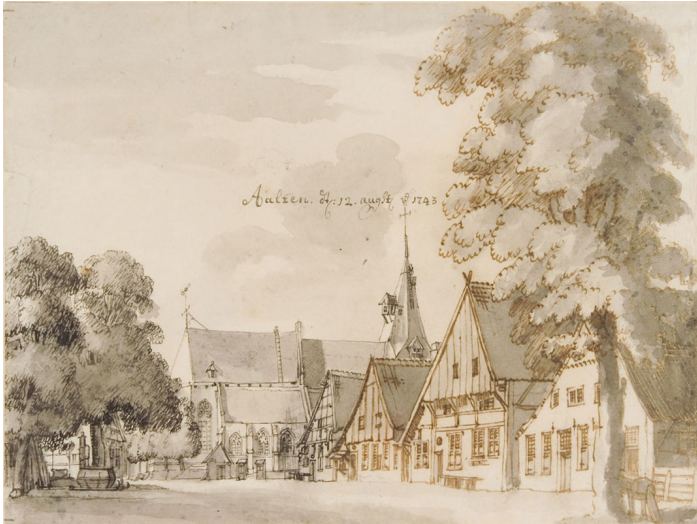
Afbeelding 1 van 4

Prent van Jan de Beijer uit 1743 van het zuidwestelijk deel van de Markt in Aalten. Midden achttiende eeuw was een groot deel van de bebouwing rond de Markt nog voorzien van gevels in vakwerk met houten topschotten. Een deel van de huizen was inmiddels (gedeeltelijk) voorzien van stenen gevels. (Gelders Archief)

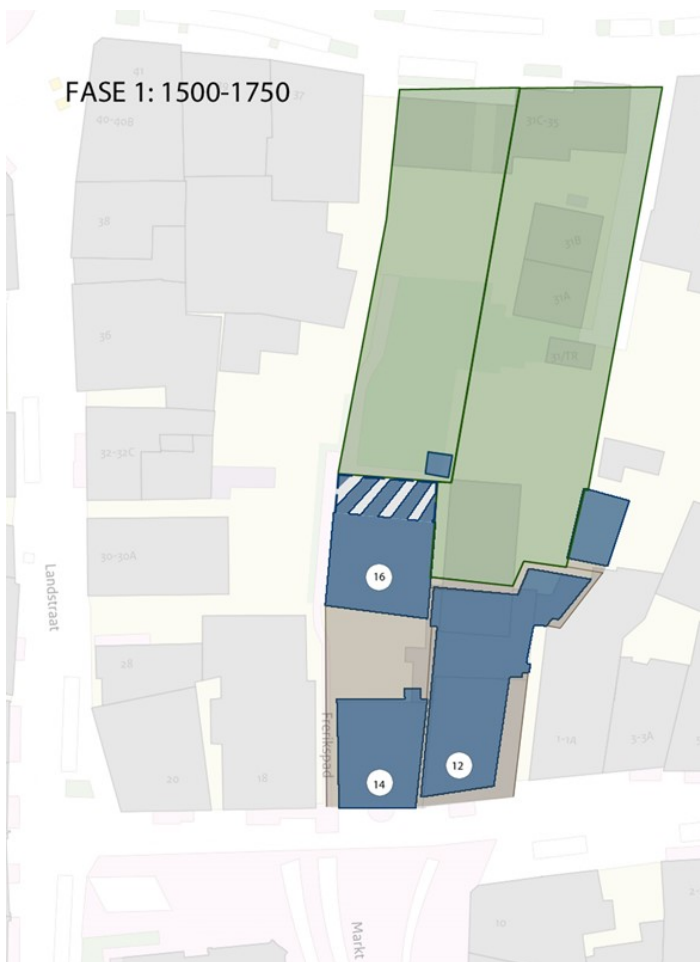
Afbeelding 1 van 4

Schetsmatige weergave van de stedenbouwkundige situatie van Markt 12-16 in Aalten in de periode 1500-1750.

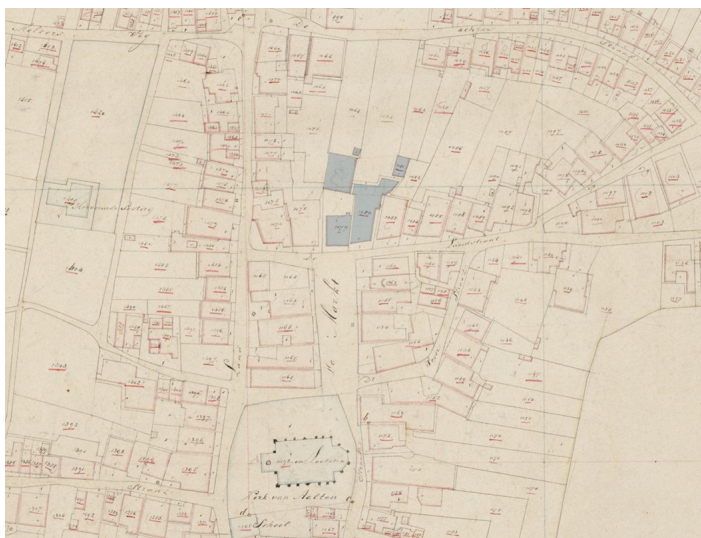
Afbeelding 2 van 4

Uitsnede van het kadstraal minuutplan uit 1832. De bebouwing ter plaatse van Markt 12, 14 en 16 is blauw gearceerd. (RCE)

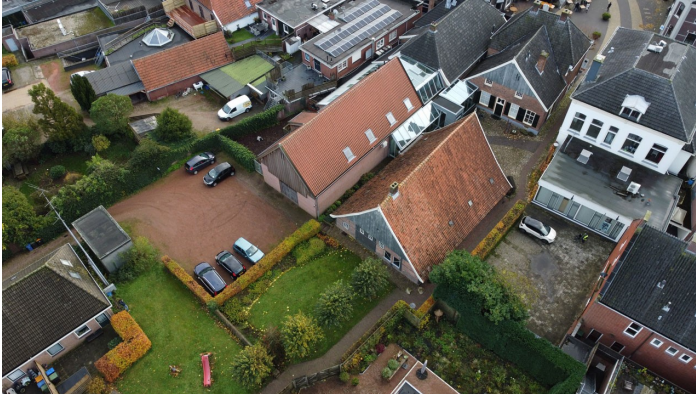
Afbeelding 3 van 4

De vroegst bekende stedenbouwkundige situatie bestaat uit twee huizen aan de Markt, waarbij het linker huis via een steeg en achtererf was verbonden met een achtergelegen schuur. Deze context is in de huidige situatie nog duidelijk herkenbaar.

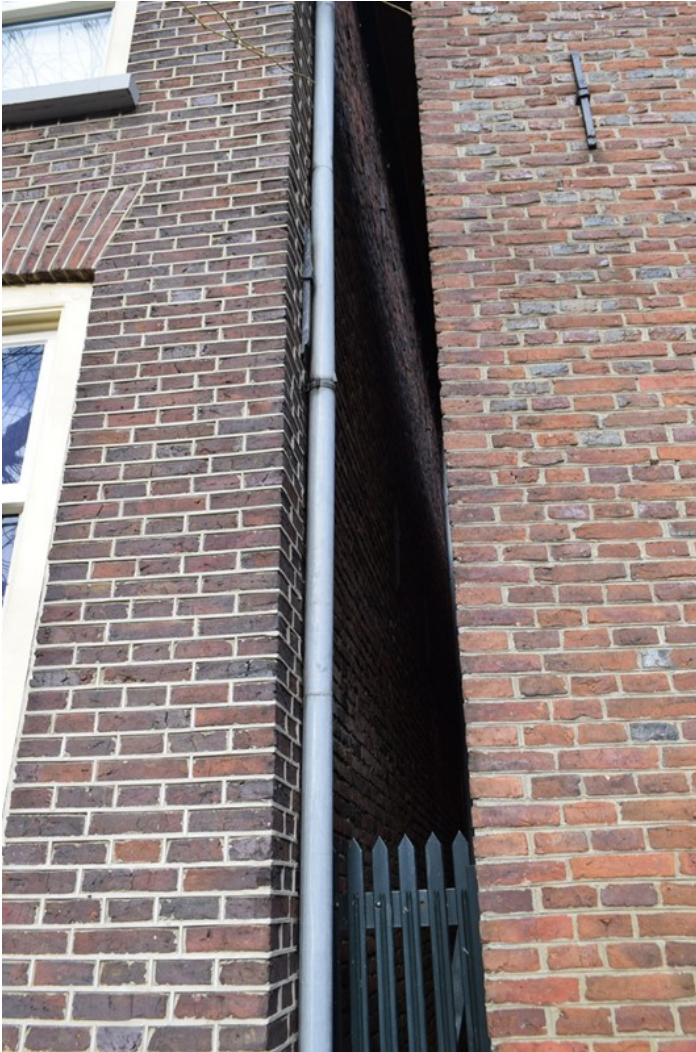
Afbeelding 4 van 4

De osendrop tussen de huidige panden Markt 12 en 14 herinnert nog aan de oudere houten vakwerkhuisen die hier voorheen stonden en later vervangen zijn door stenen huizen.

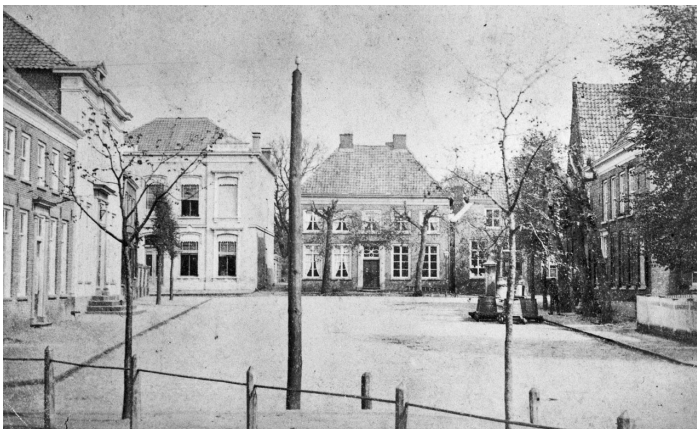
Afbeelding 3 van 6

Foto van de noordzijde van de Markt in Aalten aan het eind van de negentiende eeuw. De voorgevels van Markt 12 en 14 hebben inmiddels hun huidige verschijningsvorm. De roedeverdeling van de vensters is later gewijzigd en bij de restauratie van de panden opnieuw gereconstrueerd. (RCE)

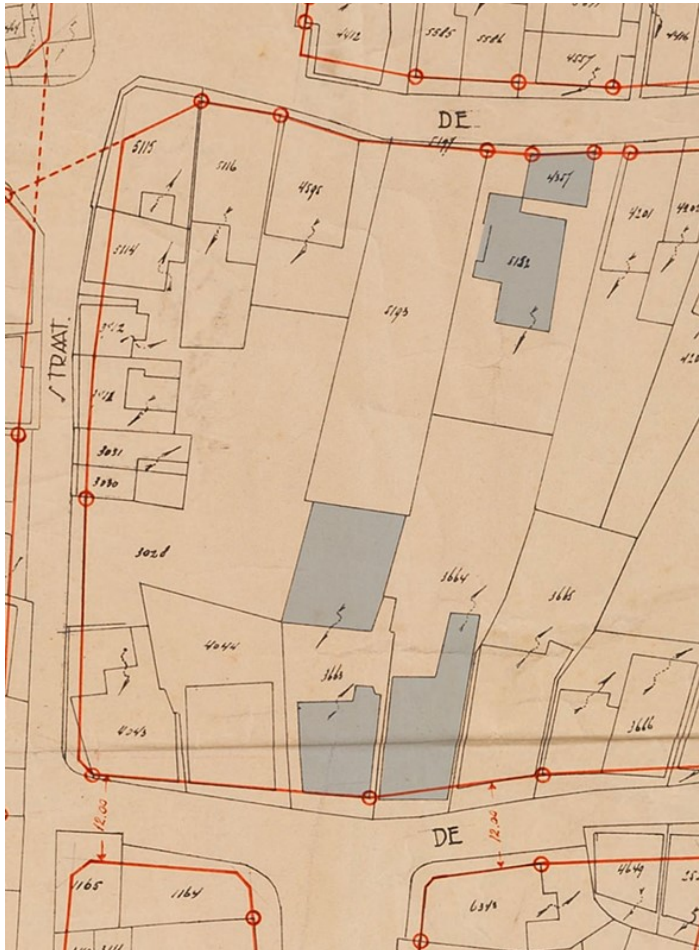
Afbeelding 4 van 6

Uitsnede uit het Rooilijnenplan van Aalten van 1934, de bebouwing aan de Markt en Prinsenstraat is blauw gearceerd. Het huidige Frerikspad leidde nog altijd alleen naar het achtererf van Markt 14. (Gelders Archief)

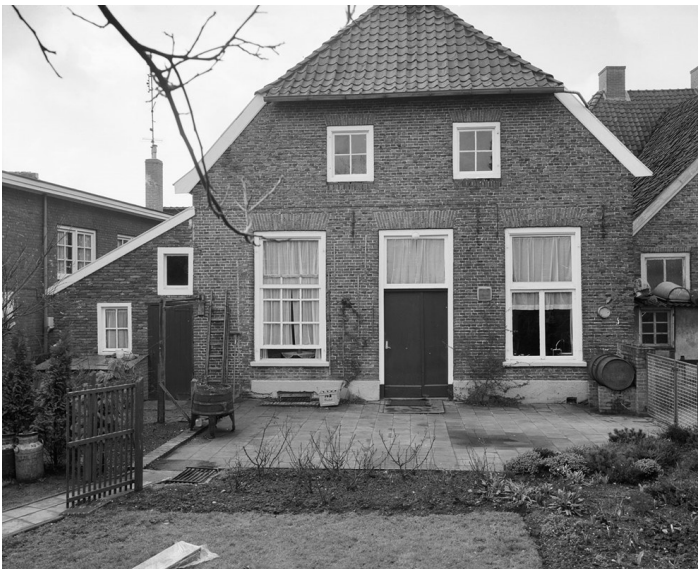
Afbeelding 6 van 6

Foto van de achterzijde van Markt 12 in 1971. In 2004 zou op deze plek de glazen overkapping van de entreehal gerealiseerd worden. De oorspronkelijke negentiende-eeuwse aanbouw is reeds afgebroken en vervangen door de huidige aanbouw die in één lijn staat met de achtergevel. (RCE)

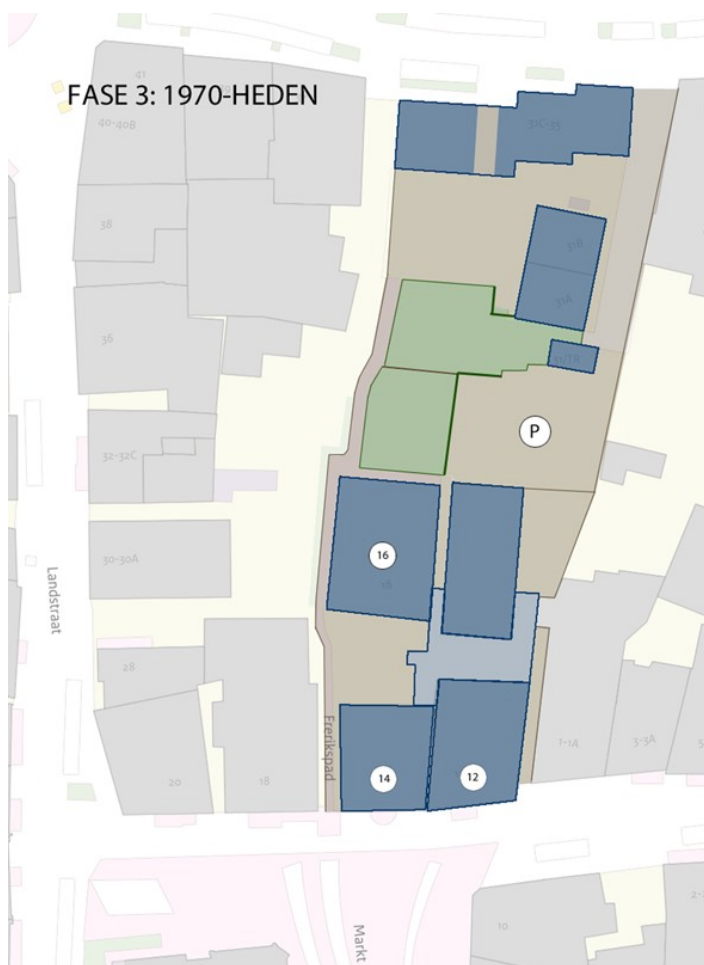
Afbeelding 1 van 7

Schetsmatige weergave van de stedenbouwkundige situatie van Markt 12-16 in Aalten in de periode 1970-heden.

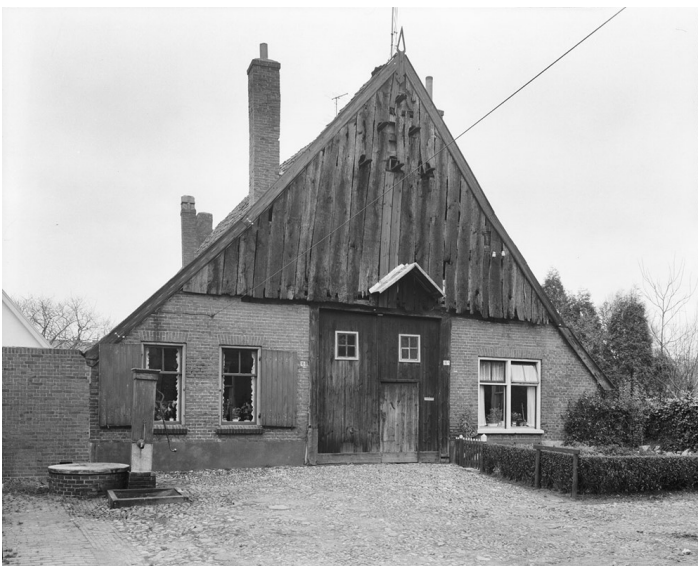
Afbeelding 4 van 7

Foto van de voorgevel van Markt 16 aan het binnenterrein in 1963. Het achtererf van Markt 14 was vanouds bestraat met veldkeien. Op de foto is tevens te zien dat het Frerikspad hier eindigde. Langs de zijgevel van de schuur liep nog geen pad, het achterliggende perceel was met een muur afgescheiden. (RCE)

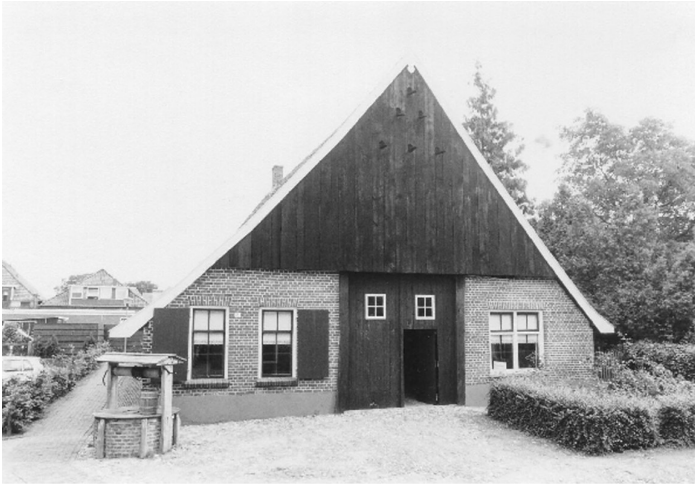
Afbeelding 5 van 7

Voorzijde van Markt 16 na de restauratie van het pand in 1985. Het Frerikspad is doorgetrokken langs de linker zijgevel. De oude waterput werd gereconstrueerd. Het kleine tuintje tegen de voorgevel bleef aanvankelijk bestaan. (ECAL)

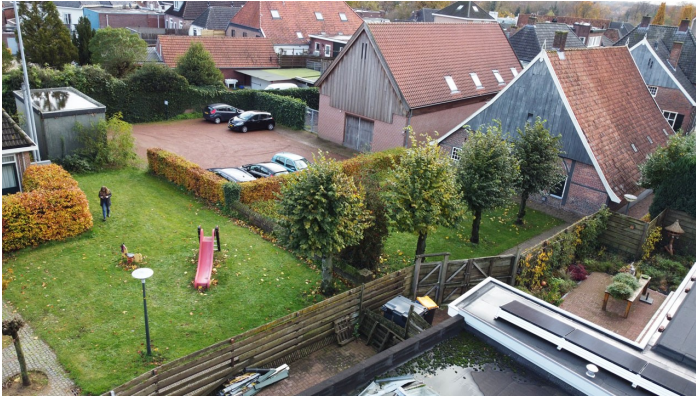
Afbeelding 7 van 7

Huidige luchtfoto van het terrein achter Markt 12-16 en het met een houten schutting afgescheiden Frerikspad. De inrichting van de tuin achter Markt 16 en de daarachter gelegen groenstrook is omstreeks 1985 tot stand gekomen.

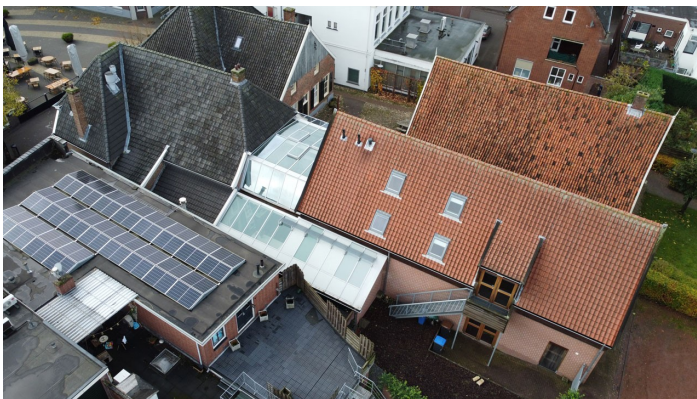
Afbeelding 5 van 7

Luchtfoto van de in 2002-2004 gerealiseerde nieuwbouw vanuit het noordoosten. Ook aan deze zijde is de voormalige open ruimte tussen Markt 12 en de rechter belending bebouwd geraakt.

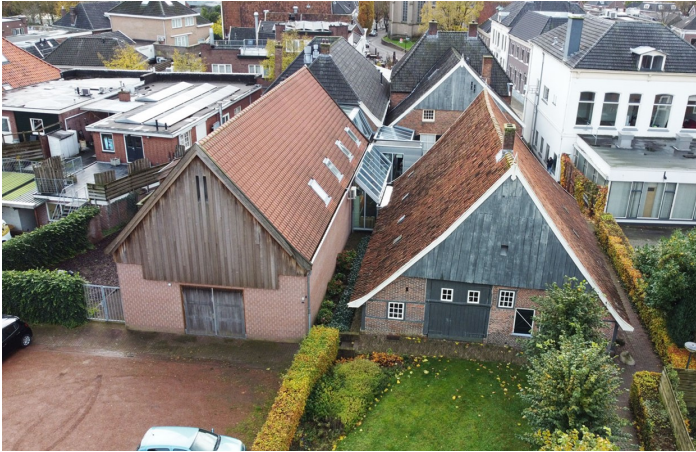
Afbeelding 6 van 7

De schuur Markt 16 is aan de voorzijde via een glazen tussenlid onder lessenaardak verbonden met de entreehal.

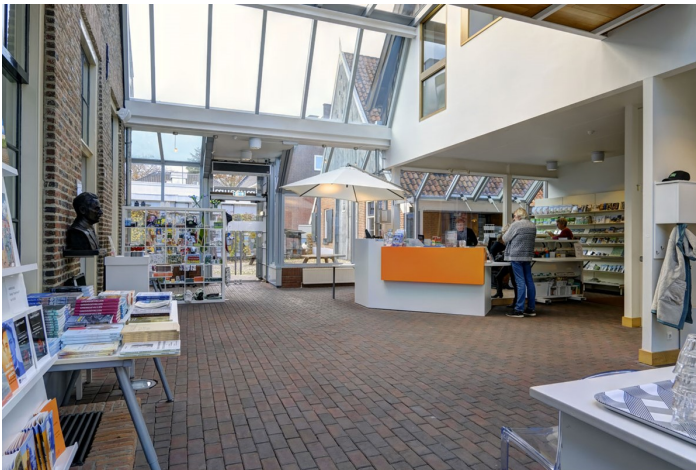
Afbeelding 7 van 7

De entreehal met overkapping tussen de nieuwbouw (rechts) en Markt 12 (links).

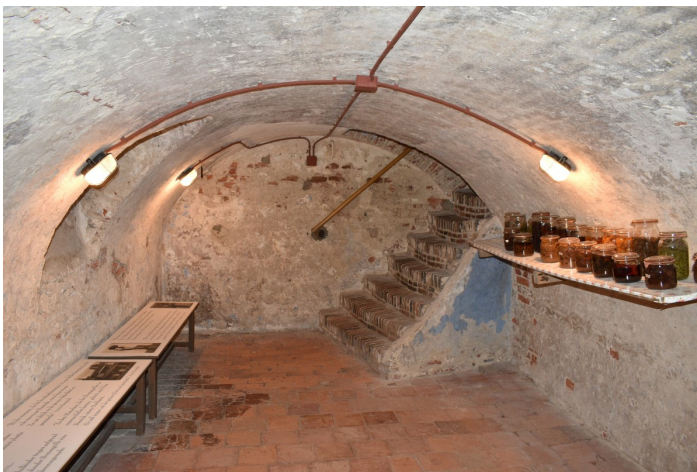
Afbeelding 2 van 5

Overzicht van de kelder met tongewelf die zich rechts onder het achterhuis bevindt.

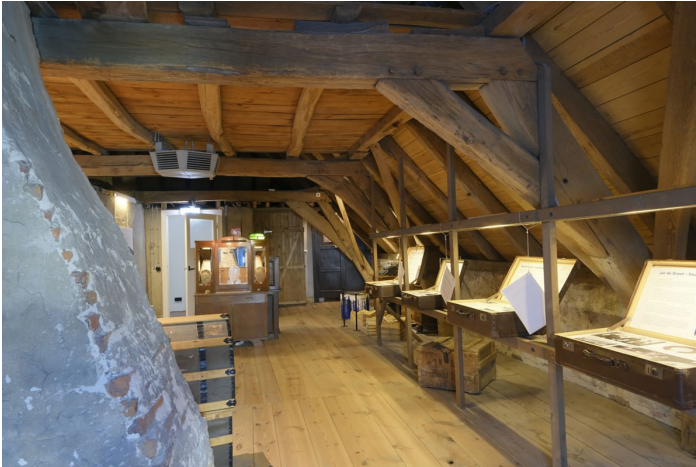
Afbeelding 3 van 5

Overzicht van de zolder en kapconstructie richting de Markt. Een aanzienlijk deel van de kapconstructie bestaat uit hergebruikte onderdelen van een ouder vakwerkhuis.

De huidige kapconstructie bestaat deels uit hergebruikte onderdelen van het vakwerkhuis. De muurplaten bevatten bouwsporen van vakwerkverbindingen.<sup>[2]</sup> De kap van de voorganger in vakwerk bestond waarschijnlijk uit eiken dekbalkgebinten met kromstijlen, eiken flieringen, schoren, muurplaten en sporenparen met haanhouten. Een aantal aanwijzingen die wijzen op hergebruik zijn de meerdere gesneden telmerken die op de sporen zijn aangebracht.

Sommige daksporen bevatten twee verschillende gekraste telmerken. Een sporenpaar vertoont bijvoorbeeld op het oostelijke spoor telmerk XII, terwijl het westelijke spoor het nummer XVIII bevat, met een nieuw gekrast merk V op de beide sporen dat wel in de huidige serie past. Een bijkomende aanwijzing voor het hergebruik van de sporenparen zijn de verbindingssporen die op een hogere bevestiging van de haanhouten duidt. De haanhouten zijn waarschijnlijk verplaatst om de flauwere dakhelling te kunnen ondersteunen.

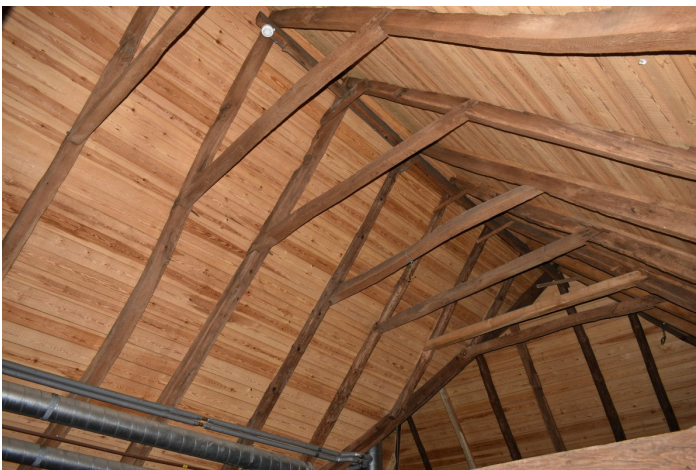
Afbeelding 4 van 5

De kap is uitgevoerd met hergebruikte eiken daksporen en haanhouten.

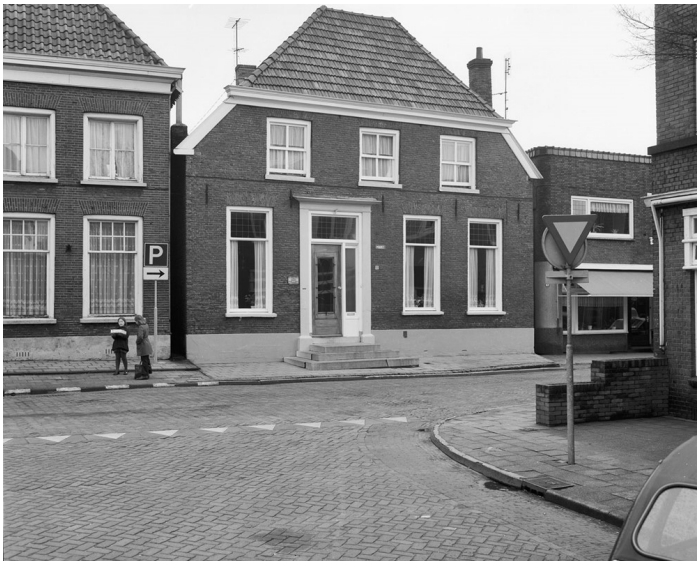
Afbeelding 2 van 3

Het gevelbeeld aan de Markt is in deze periode ontstaan. De voordeur en vensters op de begane grond werden in de twintigste eeuw gemoderniseerd. Foto van de voorgevel uit 1971. (RCE)

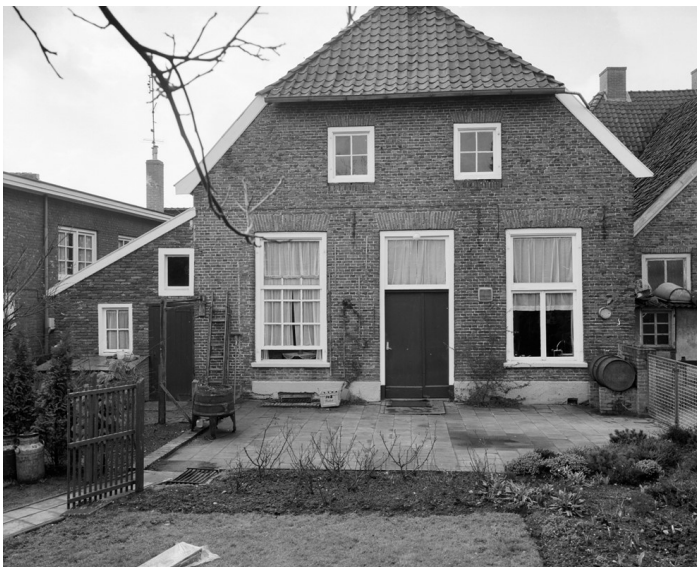
Afbeelding 3 van 3

Foto van de negentiende-eeuwse achtergevel met achtererf uit 1971. (RCE)

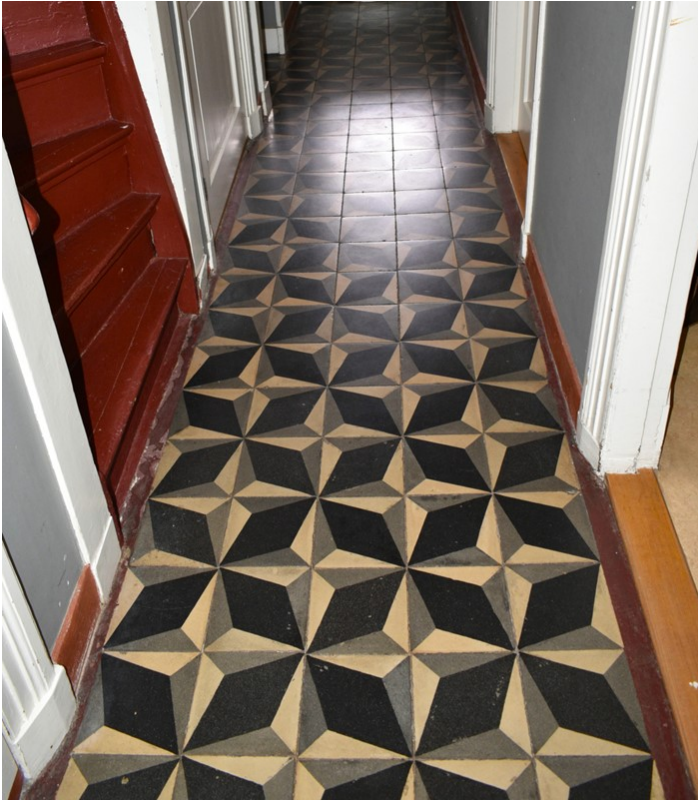
Afbeelding 3 van 7

De tegelvloer in stervormig patroon in de gang.

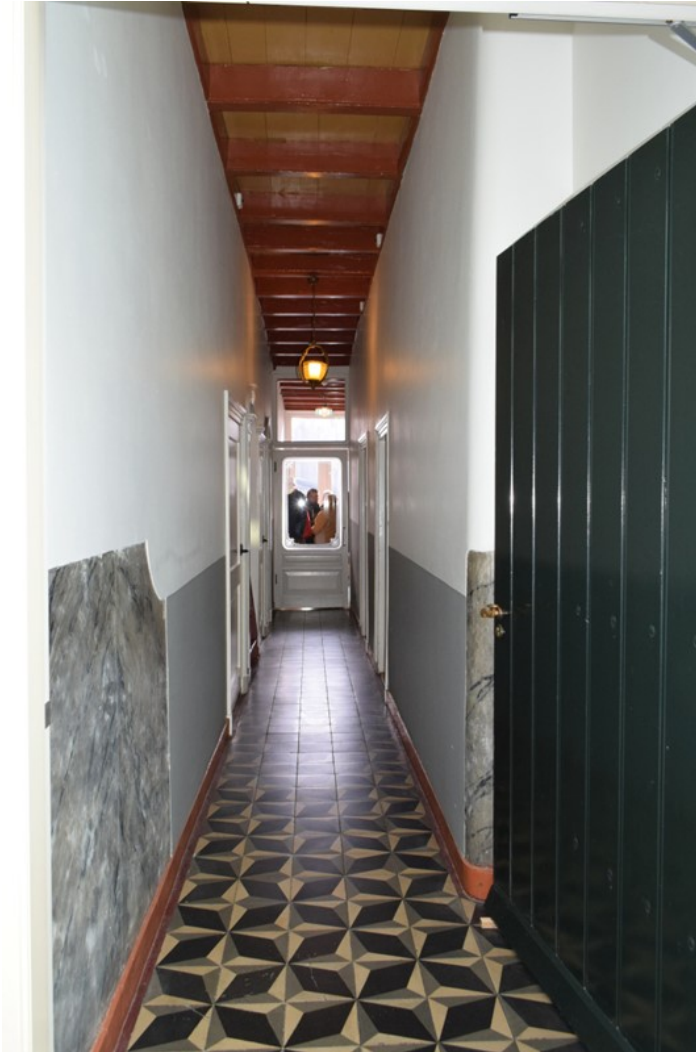
Afbeelding 4 van 7

Waarschijnlijk werd nog in de eerste helft van de twintigste eeuw een volwaardige middengang van voordeur tot achterdeur gerealiseerd. Hierbij werd de winkelruimte links aan de voorzijde verkleind tot een kleinere zijkamer.

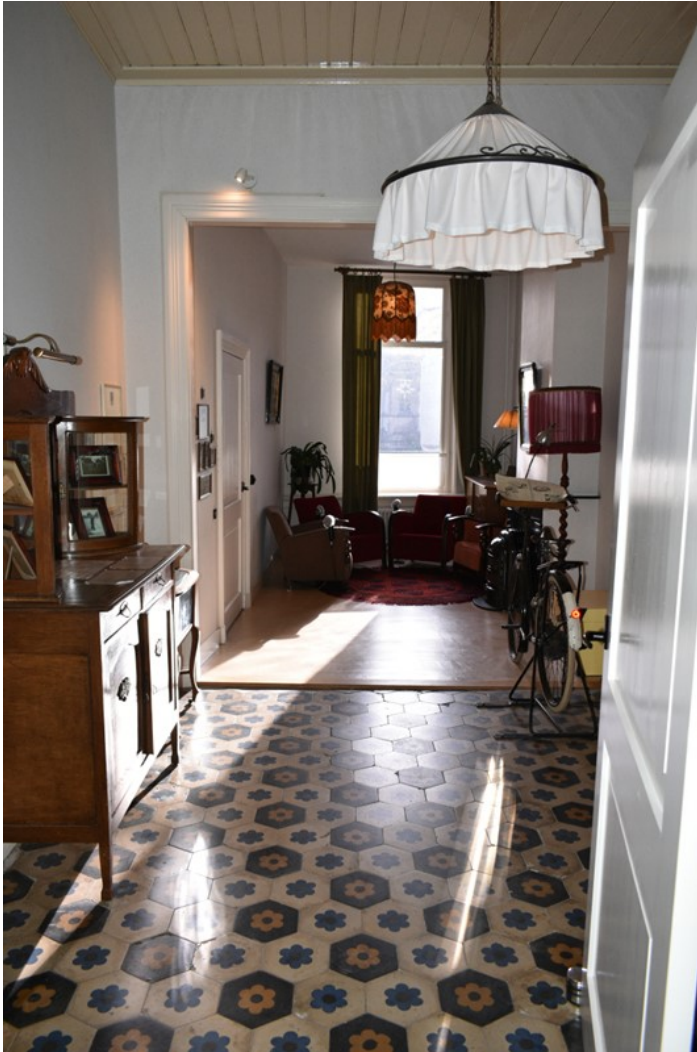
Afbeelding 5 van 7

Zicht op de voormalige winkelruimte, later linker zijkamer, vanuit de daarachter gelegen tussenkamer.

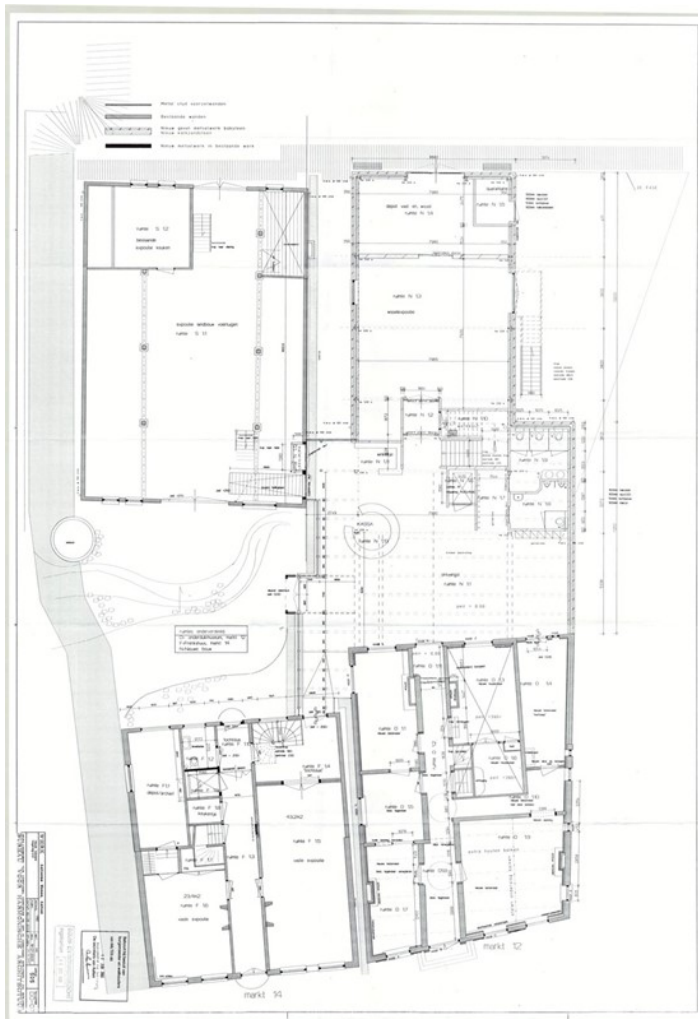
Afbeelding 6 van 7

Ontwerp uit 2002 voor de verbouwing van Markt 12 tot museum en de bouw van een nieuwe entreehal en expositieruimte aan de achterzijde. (Gemeente Aalten)

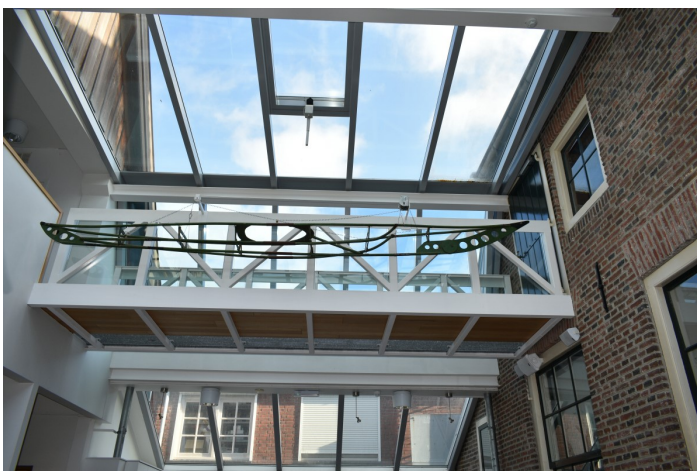
Afbeelding 7 van 7

De loopbrug tussen de nieuwbouw en de Markt 12, gezien vanuit de entreehal met glazen overkapping.

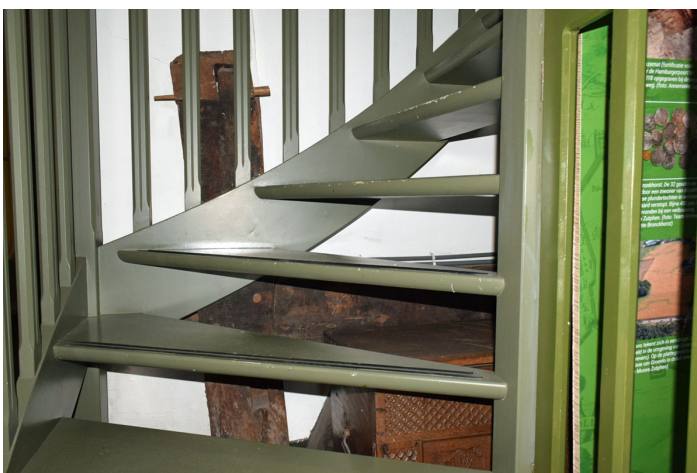
Afbeelding 2 van 2

Gebintstijl met ankerbalk van een voormalig ankerbalkgebint op de grens tussen voor- en achterhuis.

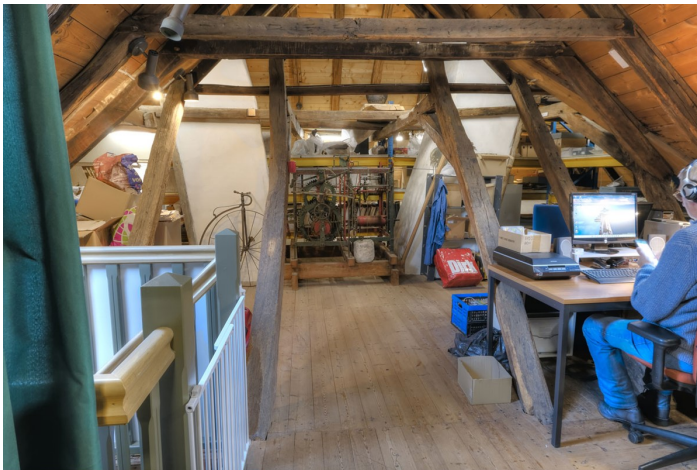
Afbeelding 1 van 8

Kapconstructie van het voorhuis richting de Markt.

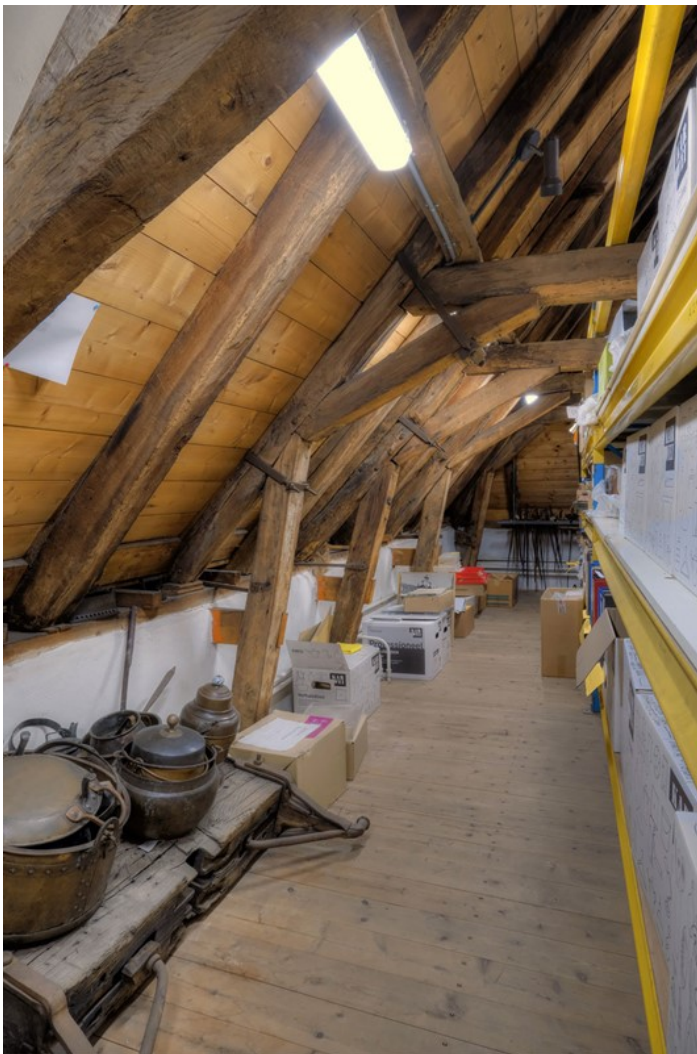
Afbeelding 2 van 8

Ter plaatse van de borstweringen bij de voorgevel en zijgevels zijn kreupele stijlen toegepast.

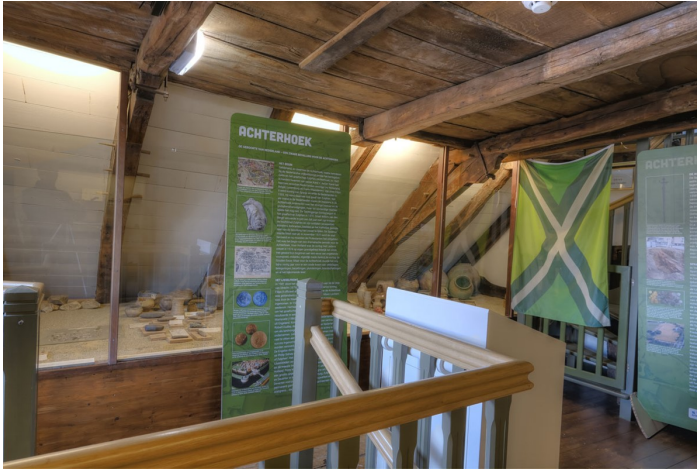
Afbeelding 3 van 8

Kapconstructie van het achterhuis.

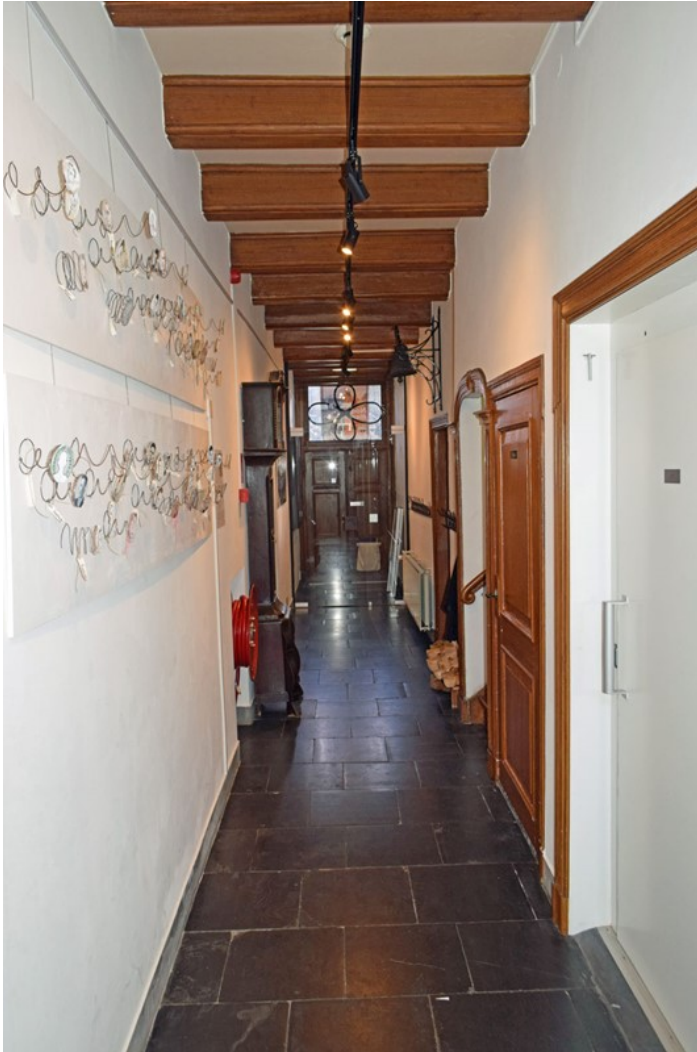
Afbeelding 4 van 8

Gang met vloertegels van Namense steen op de begane grond.

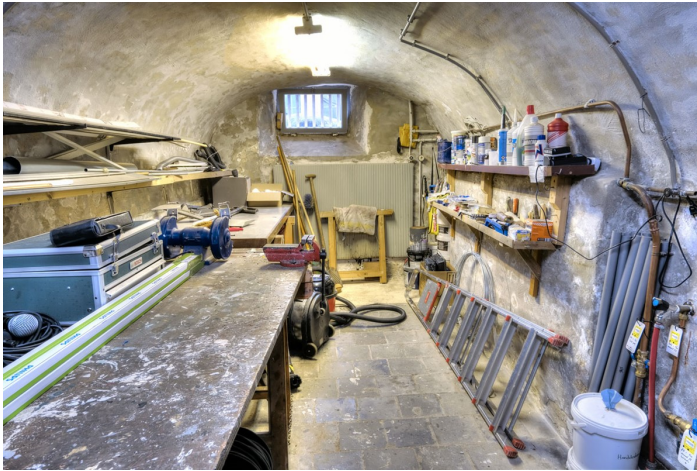
Afbeelding 6 van 8

Het achterhuis is aan de linkerkzijde voorzien van een kelder met tongewelf.

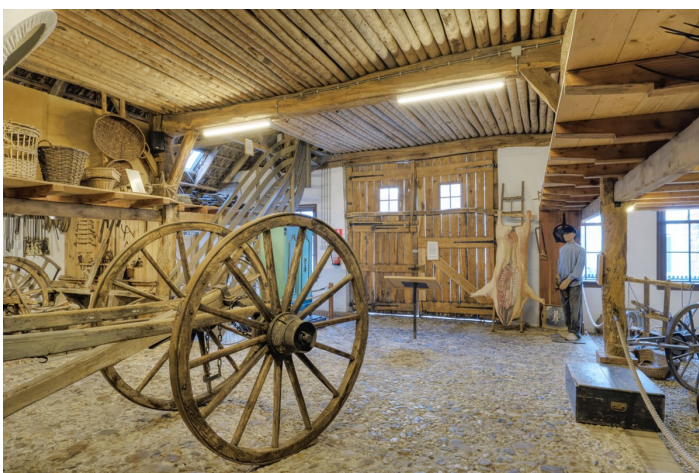
Overzicht van de deel met ankerbalkgebinten richting de voorgevel.

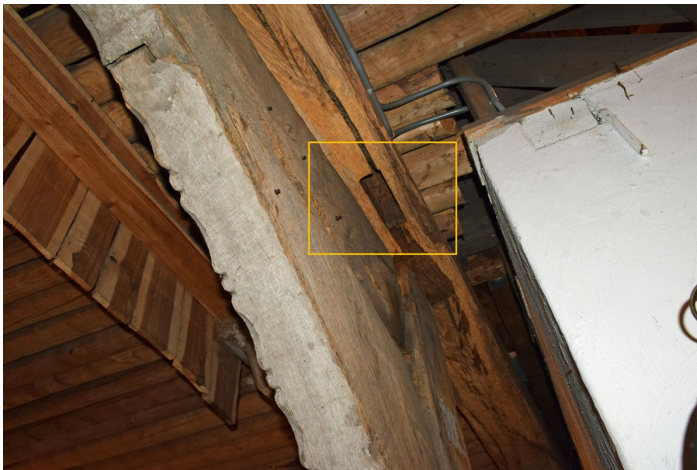
Afbeelding 4 van 7

Gebint I (het derde gebint vanaf de voorgevel) was oorspronkelijk opgenomen in de achtergevel. De bijbehorende ankerbalk bevat nog een pengat die vermoedelijk behoorde bij een losse stiepel, een uitneembare middenstijl tussen de deeldeuren.

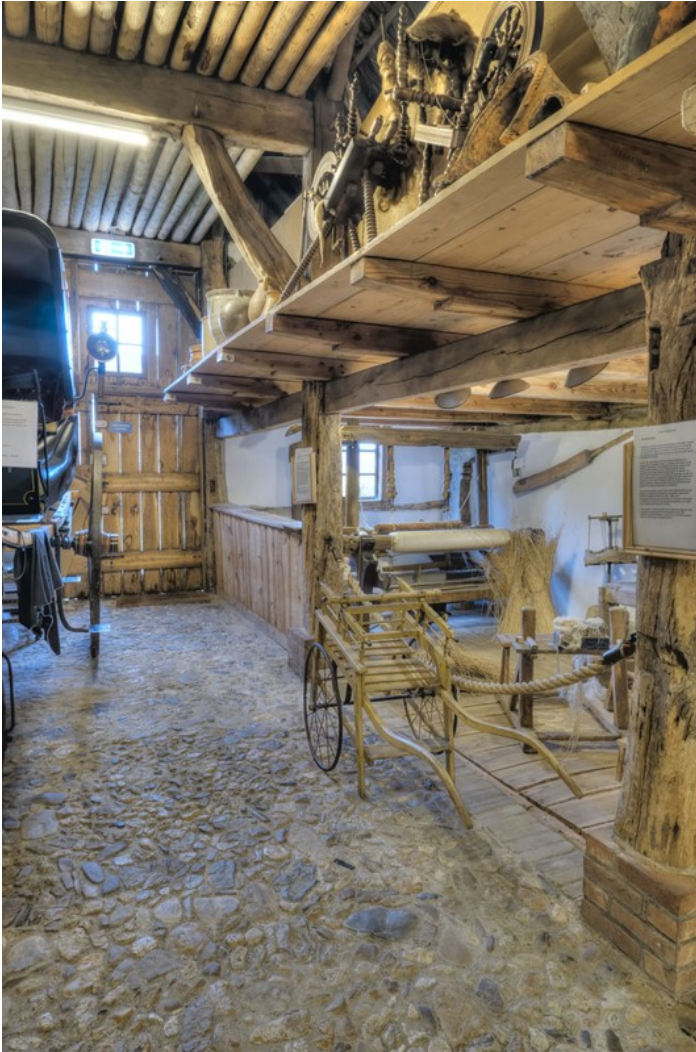
Afbeelding 5 van 7

De achterste twee gebinten behoren tot een latere uitbreiding van de oorspronkelijke schuur.

Op enig moment (voor 1832) is de schuur aan de achterzijde uitgebreid met twee gebintvakken. Hiervoor verlengde men de bestaande zijgevels en kapconstructie en plaatste men twee extra ankerbalkgebinten die genummerd werden met de gehakte telmerken II en I. Het achterste gebint I werd opgenomen in een nieuwe achtergevel in vakwerk, die in de huidige situatie nog duidelijk herkenbaar is. De verlenging heeft mogelijk plaatsgevonden in de achttiende eeuw. Rechts aan de achterzijde werd vermoedelijk in deze periode een kelder toegevoegd. De toegang hiertoe werd bij de restauratie in 1984-'85 dichtgezet.

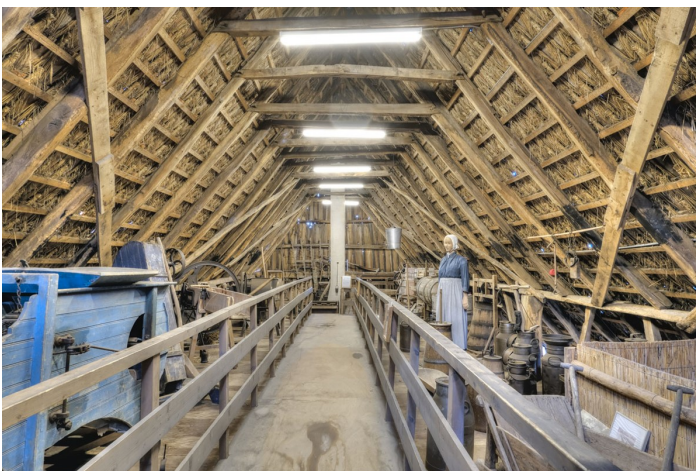
Afbeelding 6 van 7

Overzicht van de kapconstructie.

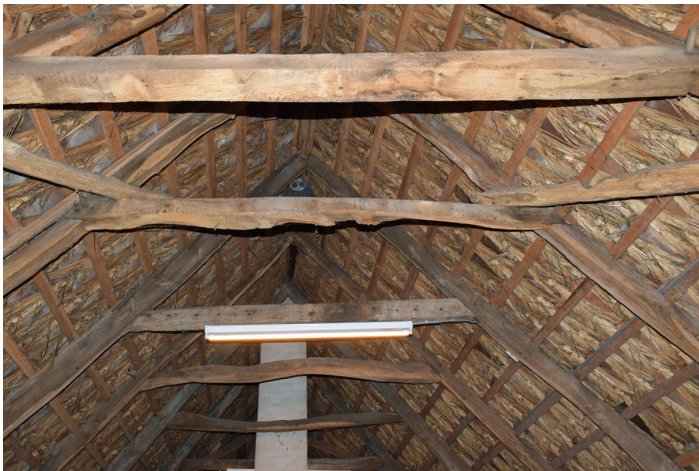
Afbeelding 7 van 7

De grens tussen oorspronkelijke schuur en latere uitbreiding is in de kap waarneembaar. Op de voorste twee haanhouten op de foto zijn nog gezaagde telmerken aangebracht (Romeinse cijfers midden op de horizontale balken). De haanhouten daarachter hebben geen telmerken.

De grens tussen het oorspronkelijke gebouw en de latere uitbreiding aan de achterzijde tekent zich ook af in de beide zijgevels en in de kapconstructie. Ter hoogte van gebint I verspringt de rechter zijgevel en in de linker zijgevel is op dezelfde lijn een verticale bouwnaad aanwezig. De grens wordt in de kap gemarkeerd door de daksporen met eiken haanhouten die tot aan de oude achtergevel genummerd zijn met gezaagde telmerken. De combinatie van de eiken draagconstructie met zowel gehakte als gezaagde telmerken maakt een datering van de oorspronkelijke vakwerkschuur in de zeventiende eeuw aannemelijk.

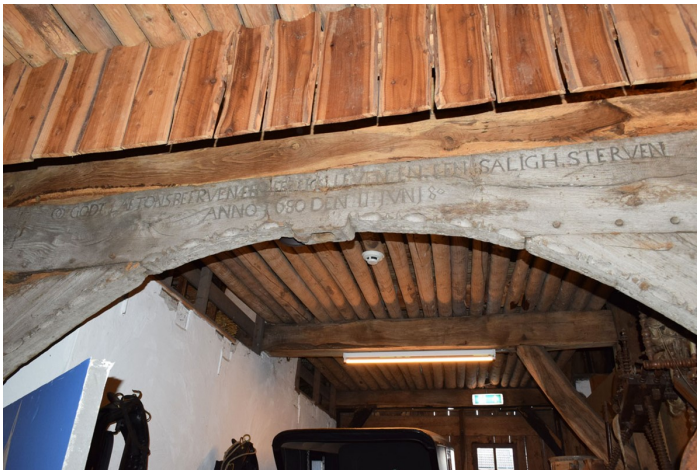
Afbeelding 4 van 4

Het in 1984-'85 herplaatste gebint met opschrift en jaartal 1680, afkomstig van het in 1963 gesloopte Luitenshuis.

In het interieur restaureerde men de bestaande houten draagconstructie, met vernieuwing van de hilden. Onder één van de ankerbalken herplaatste men onderdelen van een gebint met opschrift van het voormalige 'Luitenshuis' dat op de hoek van de Polstraat en Haartsestraat stond en in 1963 werd gesloopt. De indeling met kamers in de zijbeuken en aan de achterzijde werd volledig uitgebroken. Linksachter werd een nieuwe stijlkamer gerealiseerd. Verder werden de vloeren van middenbeuk en zijbeuken vernieuwd (keien en bestrating) en verdween de keldertoegang. De schuur werd ingericht als agrarisch museum, met onder meer karren, rijtuig en gereedschappen die men gebruikte in het boerenbedrijf of daaraan verbonden ambachten.

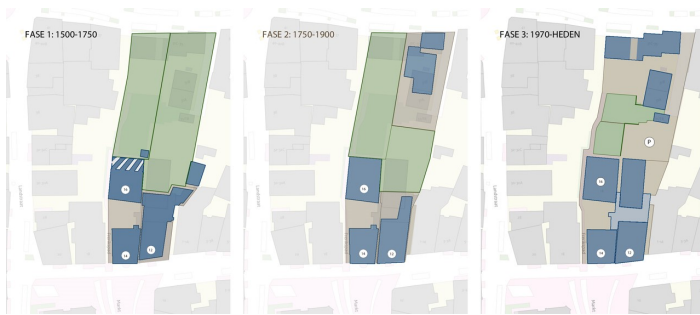
Afbeelding 1 van 1

Schetsmatige weergave van de historisch-stedenbouwkundige ontwikkeling ter plaatse van Markt 12-16 in Aalten. Deze is onder de bijlagen in hogere resolutie te downloaden.
