# Markt 18

Aalten

**Status:** gemeentelijk monument

**Onderzoek:** bouwhistorische verkenning met waardestelling

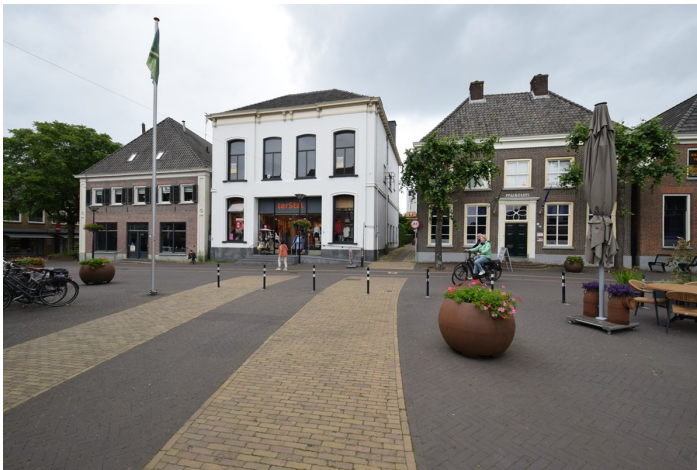
Afbeelding 1 van 3

Overzicht van Markt 18 (het wit gepleisterde pand) vanaf de Markt in Aalten.

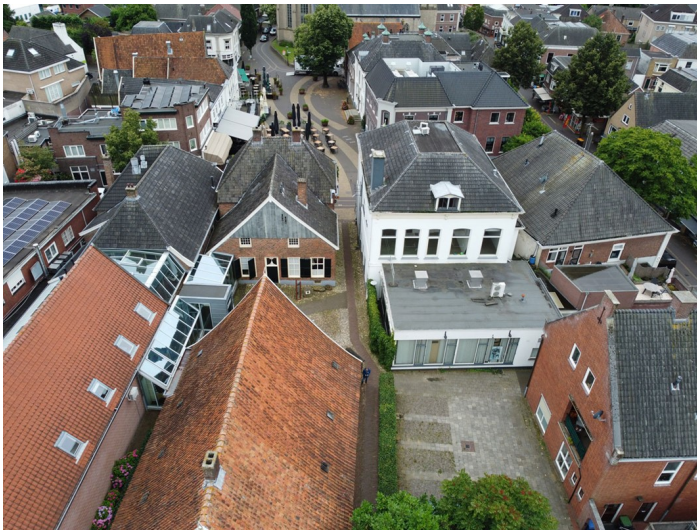
Afbeelding 1 van 4

Dronebeeld van de achterzijde van Markt 18. Het Frerikspad vormt een doorgaande verbinding tussen de Markt en de Prinsenstraat en geeft tevens toegang tot het achtererf van Markt 18.

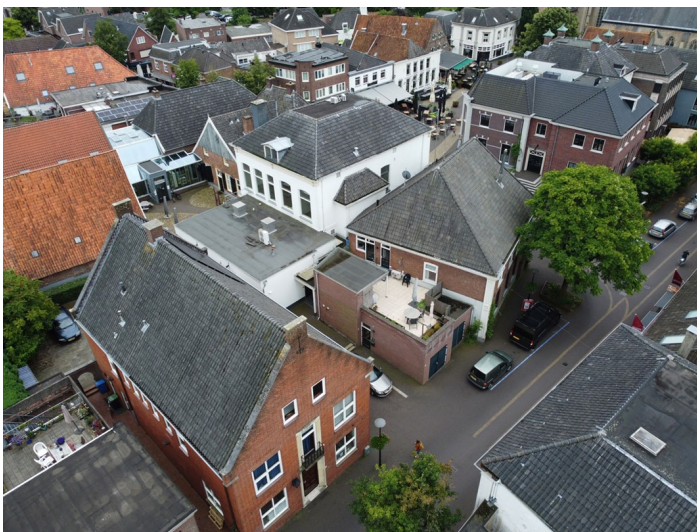
Afbeelding 2 van 4

Dronebeeld van Markt 18 vanaf het westen. Het achtererf is hier toegankelijk via een brede inrit vanaf de Landstraat.

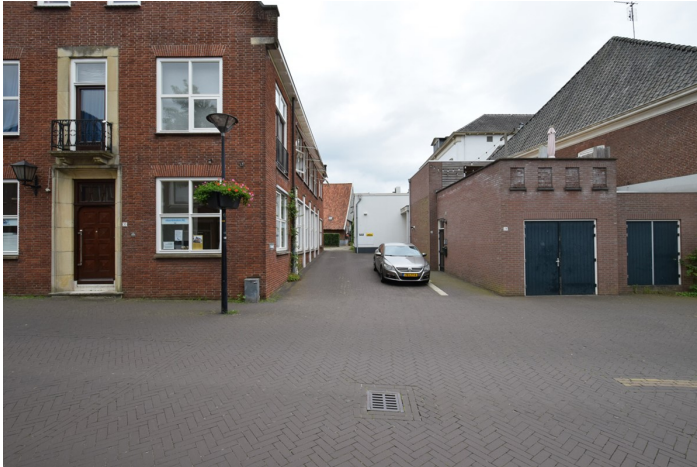
Afbeelding 3 van 4

Inrit aan de Landstraat tot het achtererf.

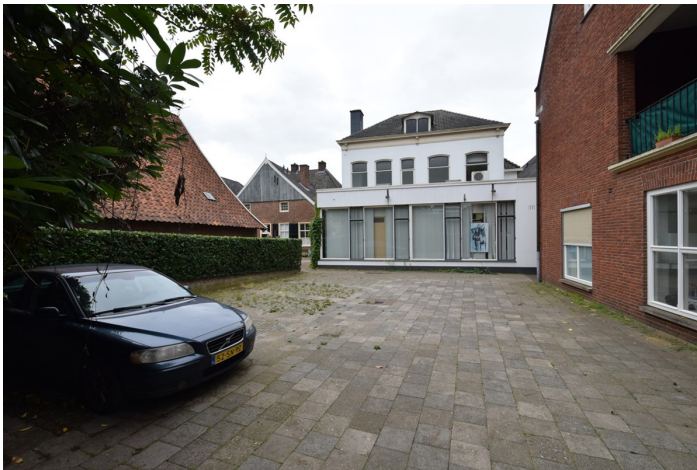
Afbeelding 4 van 4

Overzicht van het achtererf richting de achtergevel.

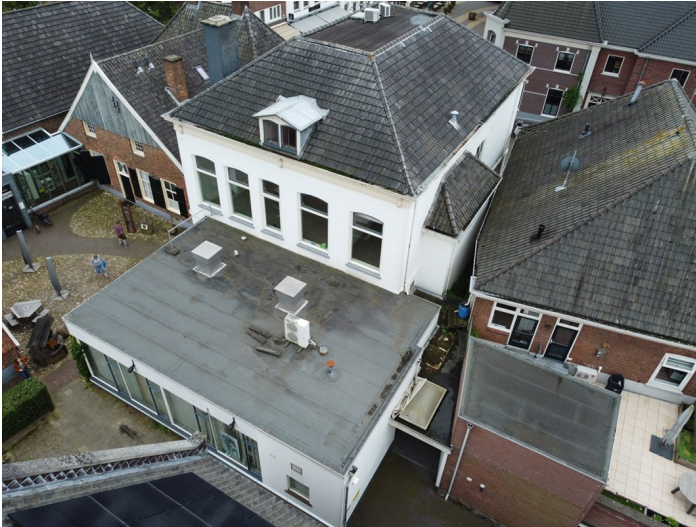
Afbeelding 1 van 2

Dronebeeld van de achterzijde van Markt 18. Het pand bestaat uit een hoofdvolume (villa) aan de Markt, met tegen de linker zijgevel een smalle aanbouw en aan de achterzijde een brede, diepe aanbouw. De smalle aanbouw tegen de zijgevel is verbonden met een lagere uitbouw met portiek aan het achtererf.

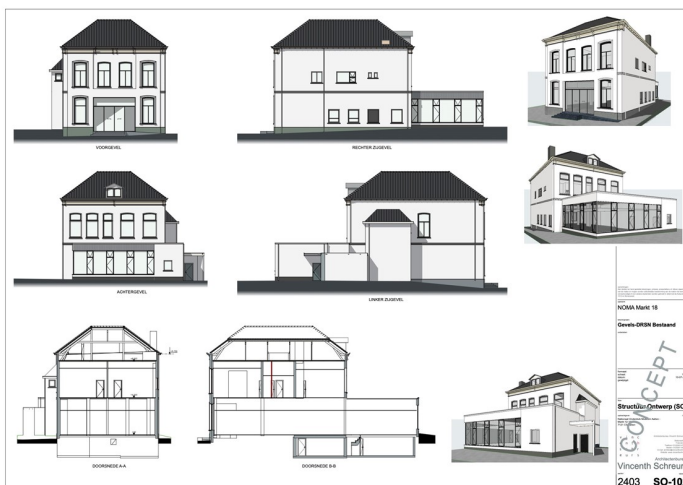
Afbeelding 2 van 2

Opmeting van de bestaande gevels, volumes en doorsneden van Markt 18. (Architectenbureau Vincenth Schreurs)

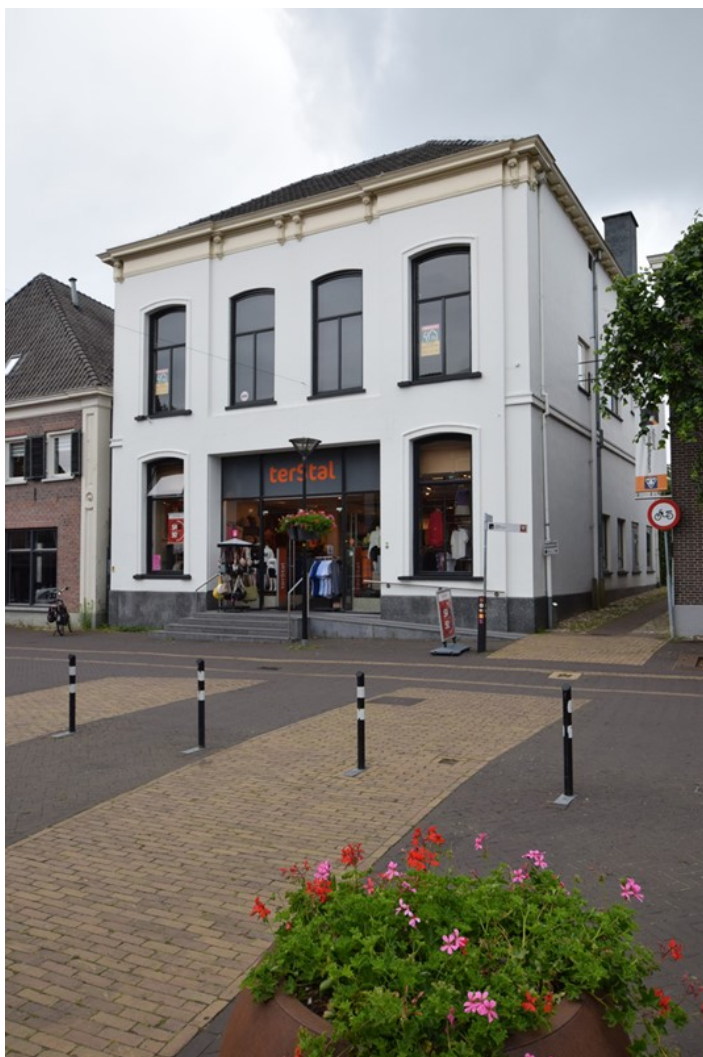
Afbeelding 1 van 5

Voorgevel.

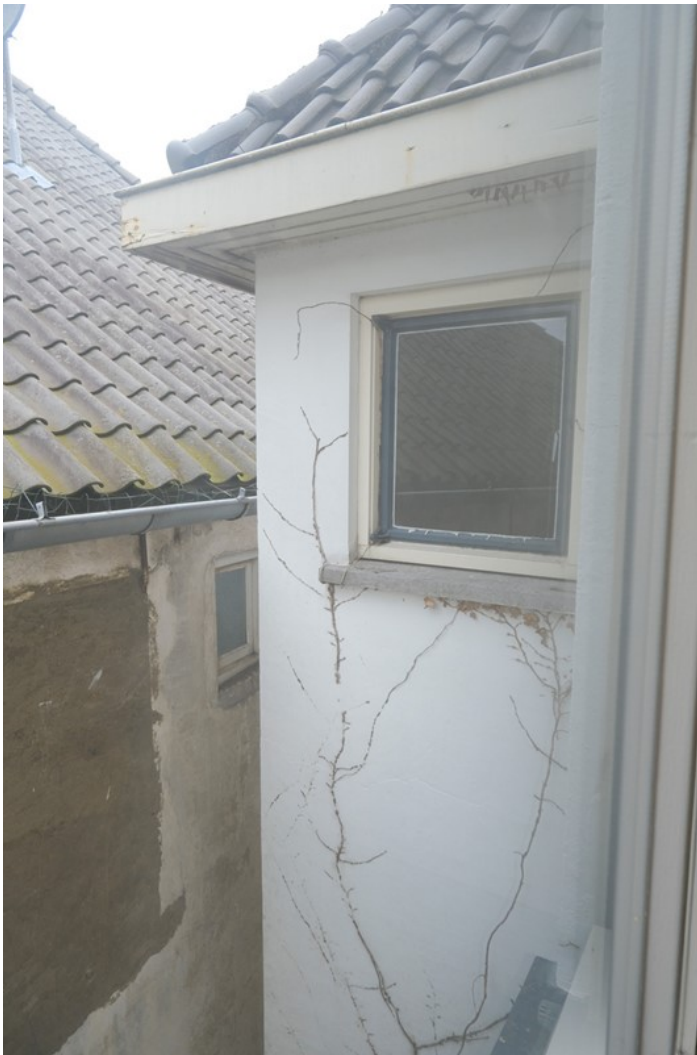
Afbeelding 2 van 5

Voorgevel van de aanbouw tegen de linker zijgevel.

De linker zijgevel bevat centraal op de verdieping een houten venster met T-raam. In de voorgevel van de aanbouw is een houten kozijn met stalen raam opgenomen.

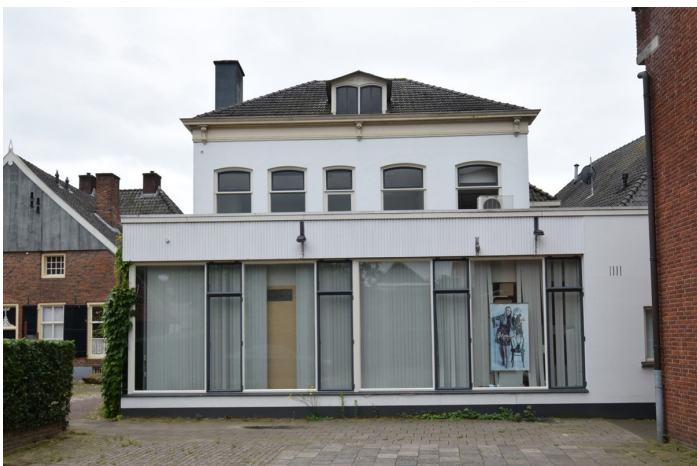
Afbeelding 3 van 5

Achtergevel.

De achtergevel van het hoofdvolume is op de begane grond uitgebroken. De gevel is asymmetrisch ingedeeld met vijf vensterassen, met centraal een deur naar het platte dak van de aanbouw. De vensters zijn uitgevoerd met houten kozijnen en stalen ramen.

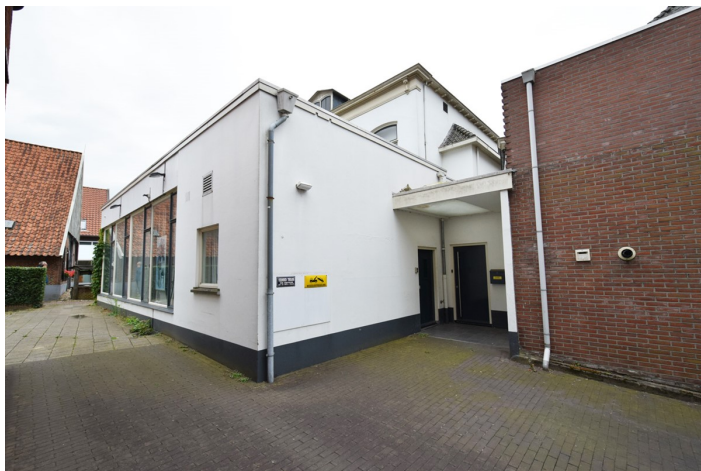
Afbeelding 4 van 5

Overzicht van de aanbouw aan de achterzijde, met rechts onder de luifel de entrees tot de twee aanbouwen. De deur rechts vormt tevens de toegang tot de verdieping van de villa.

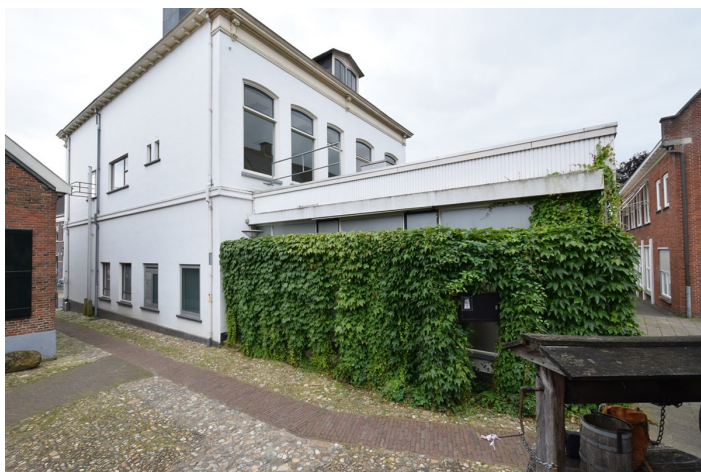
Afbeelding 5 van 5

Overzicht van de rechter zijgevel.

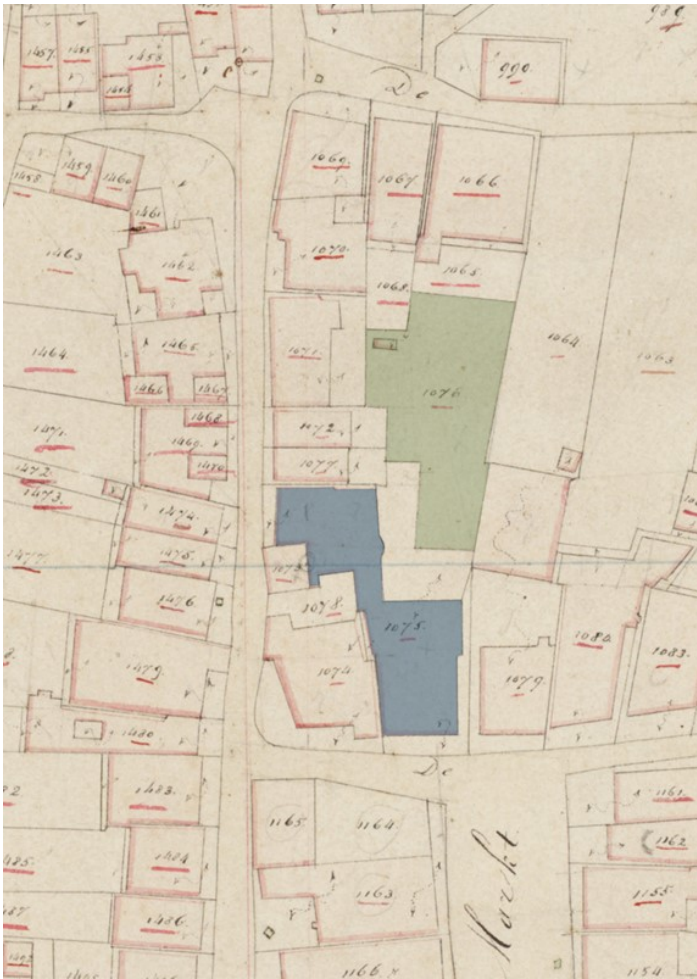
Afbeelding 1 van 2

Uitsnede van de kadastrale kaart van Aalten uit 1832. De oudere voorganger van Markt 18 is blauw ingekleurd. Het betrof een gebouwencomplex aan de Markt en Landstraat. Achter het achtererf lag een ruime tuin, hier groen ingekleurd. (RCE beeldbank)

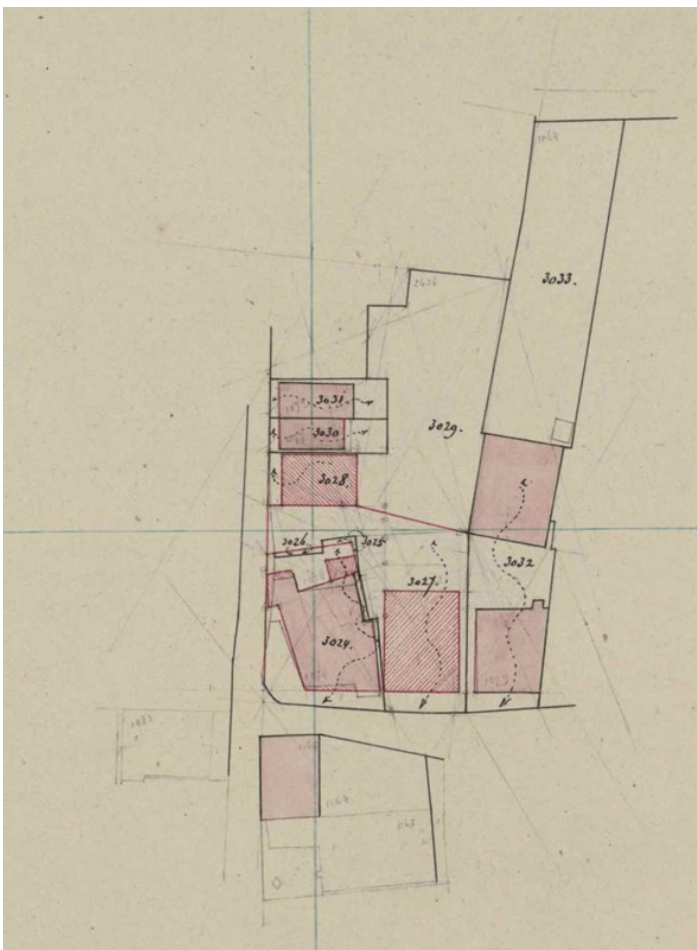
Afbeelding 2 van 4

Op een hulpk kaart uit dienstjaar 1871 legde het kadaster de nieuwbouw van Markt 18 vast (nr. 3027) en

de grenzen van de bijbehorende terreinen. Het achtererf grensde nog altijd aan een ruime tuin (nr. 3029). Aan de Landstraat werd een koetshuis gebouwd (nr. 3028) die samen met de tuin ook tot het eigendom behoorde. (Kadaster)

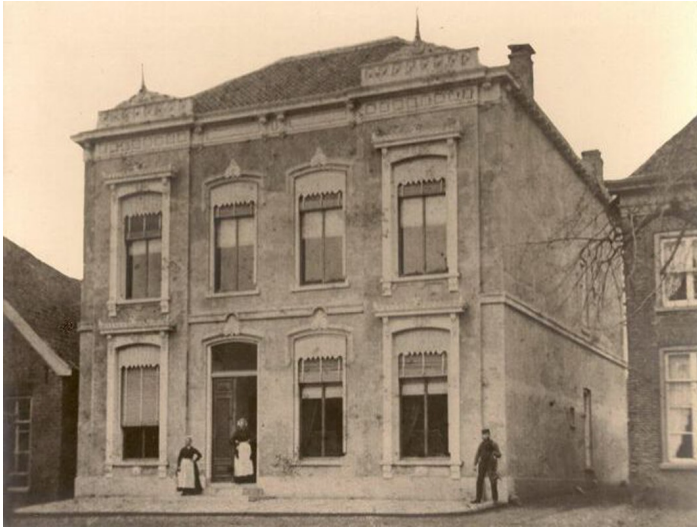
Afbeelding 1 van 3

Zicht op de voorgevel en rechter zijgevel van Markt 18 kort na de oplevering omstreeks 1870. Het huispersoneel poseert voor het huis. (<https://oudaalten.nl/>)

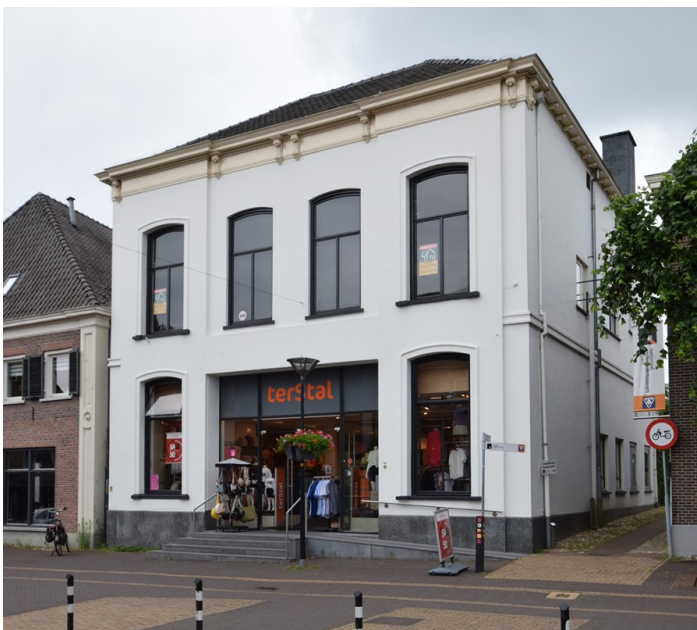
Afbeelding 2 van 3

De huidige voorgevel. Veel van de oorspronkelijke details van de eclecticismische architectuur zijn bij latere verbouwingen verloren gegaan.

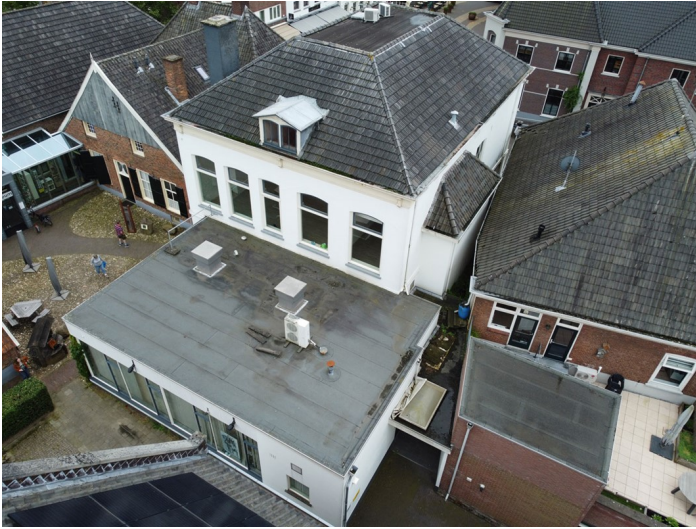
Afbeelding 3 van 3

Dronebeeld van de achterzijde van het pand. De achtergevel kreeg bij de bouw een indeling in vijf vensterassen. Op de plek van de twee rechter vensters gaven oorspronkelijk twee deuren toegang tot een balkon boven de verdwenen serre.

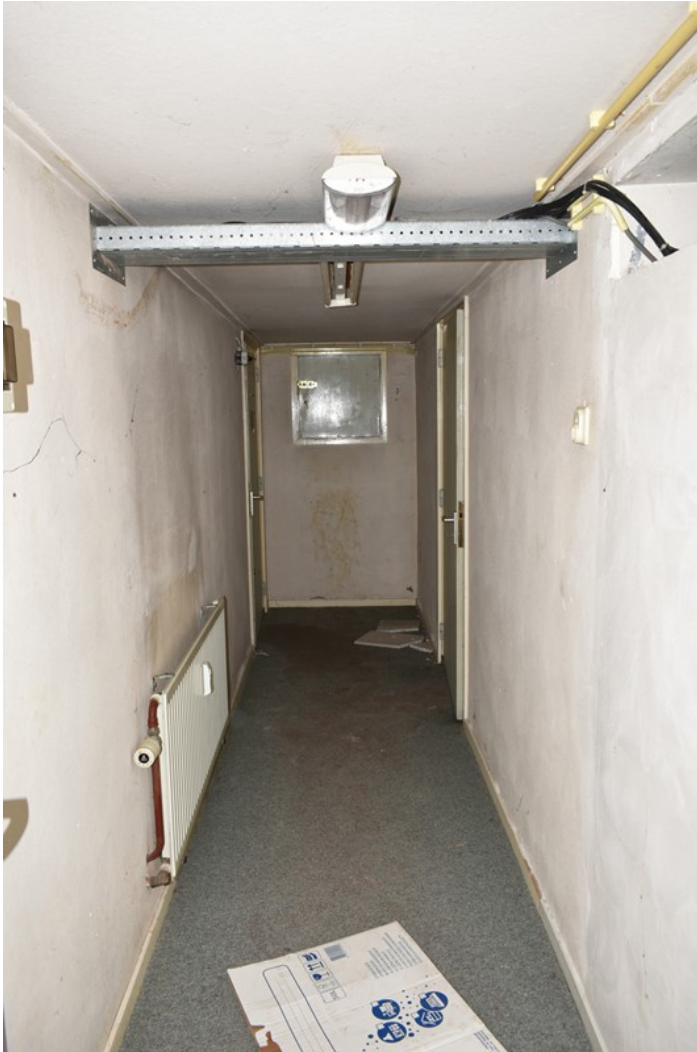
Afbeelding 1 van 10

Gang in de kelder richting de Markt. De kelder bevindt zich onder het achterste deel van de villa. Het luik op de achtergrond geeft toegang tot de later gerealiseerde kruipruimte aan de voorzijde. De gang ontsluit aan weerszijden een kelderruimte.

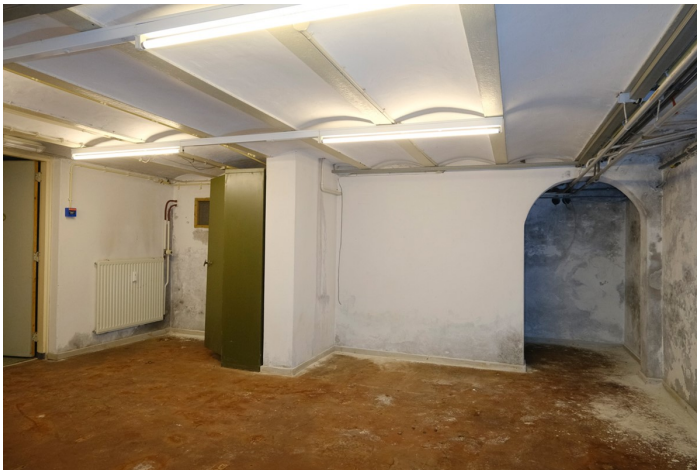
Afbeelding 2 van 10

De linker kelderruimte richting de Markt. Achter de boog bevindt zich het voormalige trapportaal van de oorspronkelijke keldertrap. De trap is later verwijderd, het trappgat is dichtgezet.

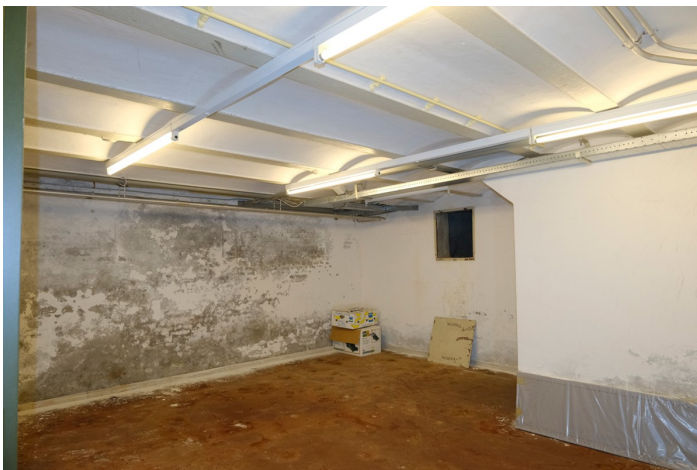
Afbeelding 3 van 10

Overzicht van de linker kelderruimte richting de achterzijde. Beide kelderruimten zijn overwelfd met gemetselde troggewelven tussen ijzeren liggers. Rechts in beeld het later ingebouwde trapportaal uit de jaren '60.

De twee kelderruimten onder het hoofdvolume zijn overwelfd met gemetselde troggewelven tussen ijzeren liggers.

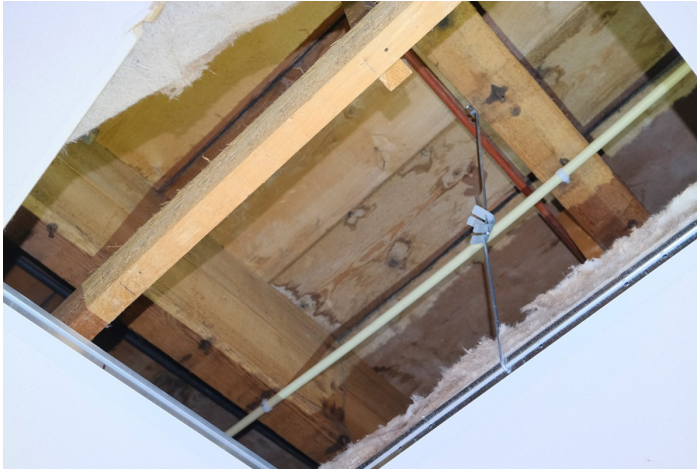
Afbeelding 4 van 10

Achter de verlaagde systeemplafonds op de verdieping is de enkelvoudige, naaldhouten zolderbalklaag te zien. Hierop zitten nog spijkertjes van de voormalige plafonddragers van de verdwenen stucplafonds.

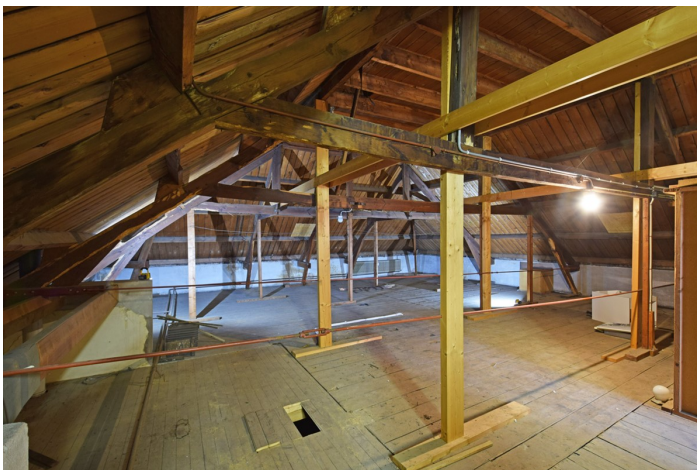
Afbeelding 5 van 10

Overzicht van de kapconstructie richting de Markt. Deze stamt in hoofdopzet nog uit de bouwtijd. Bij latere verbouwingen werd het dakbeschot vernieuwd, de constructie van de gordingen aangepast, werden er extra stijlen onder de spanten geplaatst en een tweetal stalen trekstangen toegevoegd.

De hoofddraagconstructie van het pand bestaat uit dragende bakstenen gevels en binnenmuren waarin houten balklagen zijn opgelegd. De zolderbalklaag is enkelvoudig en in naaldhout uitgevoerd. De verdiepingbalklaag was gedurende het onderzoek niet in het zicht. De begane grondvloer is deels uitgevoerd in beton. Aan de voorzijde is de vloer uitgevoerd als holle baksteenvloer (systeemvloer). De kapconstructie bestaat uit een beschoten, naaldhouten gordingenkap, waarbij de gordingen ondersteund worden door een spantconstructie met kreupele stijlen en makelaars. Deze constructie ondersteunt tevens de naaldhouten balklaag van het platte dakdeel. Centraal in de ruimte zijn (later) extra houten stijlen toegevoegd.

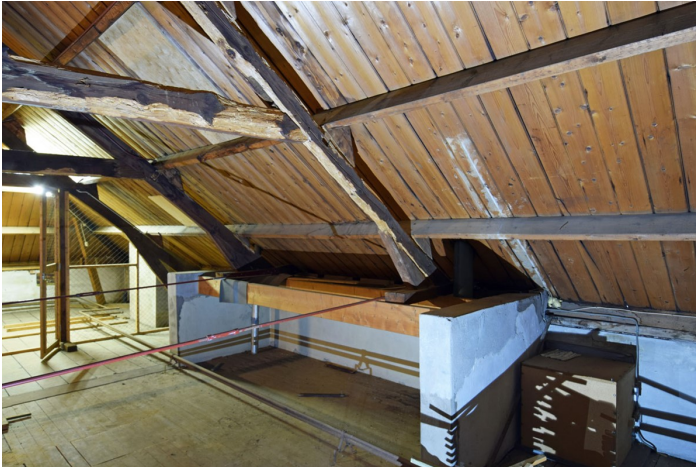
Afbeelding 6 van 10

Aan de rechterzijde is op zolder duidelijk de plek van de oorspronkelijke zoldertrap zichtbaar. Ter plaatse van het voormalige trapgat staan de kaspanten niet op de zolderbalklaag/vloer, maar waren deze wat hoger geplaatst. De draagconstructie is hier later gemoderniseerd door de beide muurtjes in te korten en de balken te vernieuwen.

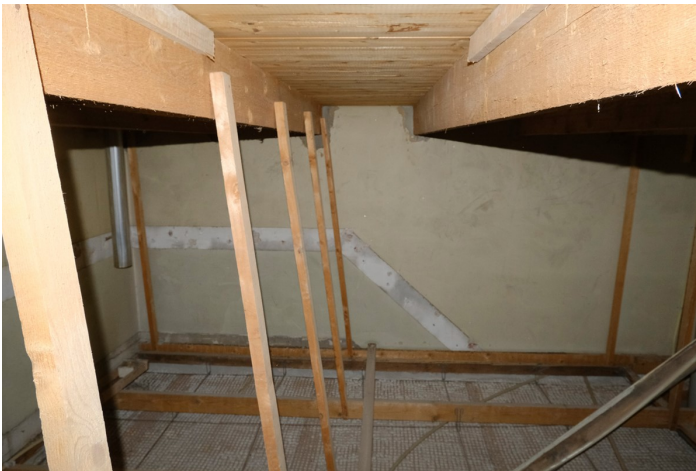
Afbeelding 7 van 10

Onder de vloer tekenen zich op de wanden de contouren af van de oorspronkelijke bordestrap uit ca. 1870.

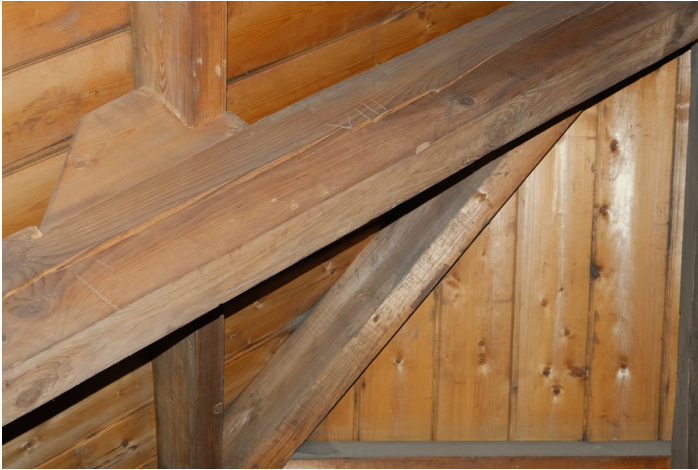
Afbeelding 8 van 10

De kapsanten zijn genummerd met gehakte telmerken.

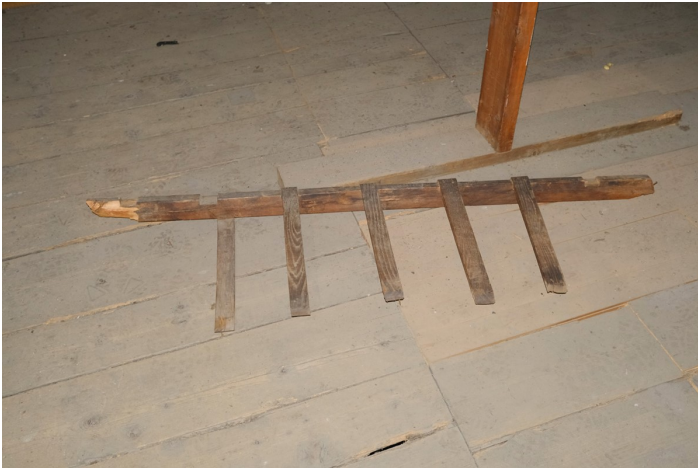
Afbeelding 9 van 10

Op zolder ligt nog het restant van de oude ladder naar het luik van het platte dak.

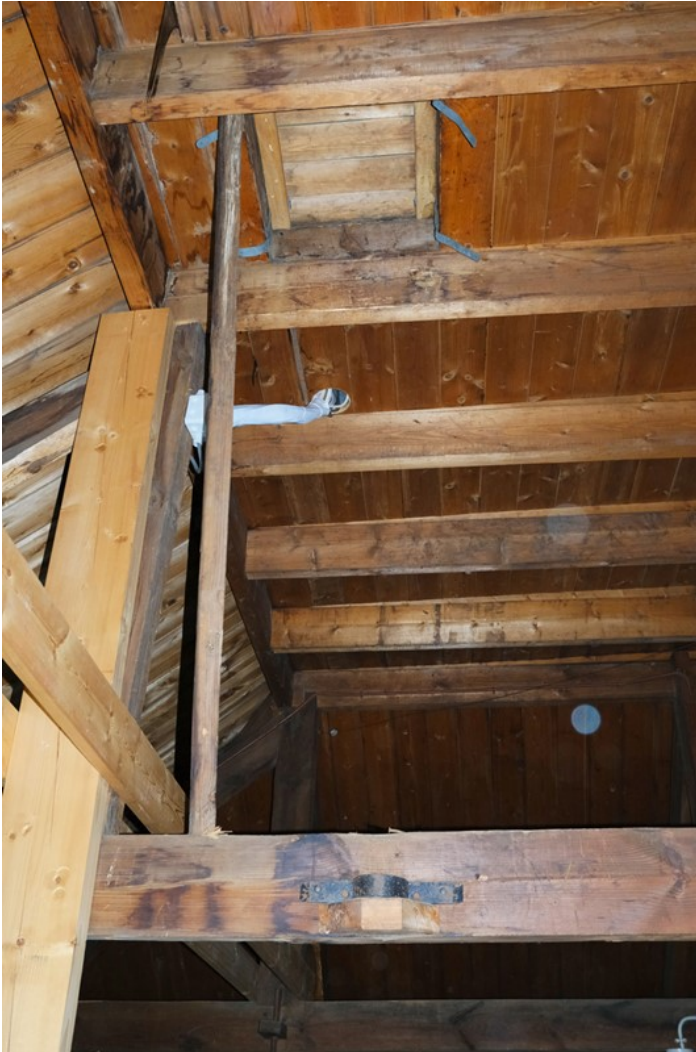
Afbeelding 10 van 10

Zicht op het luik naar het platte dak, met links één van de 'bomen' of zijkanten van de ladder. Op de balk daaronder is een ijzeren beugel bevestigd met daaronder een houten blokje voor het plaatsen van een vlaggenmast.

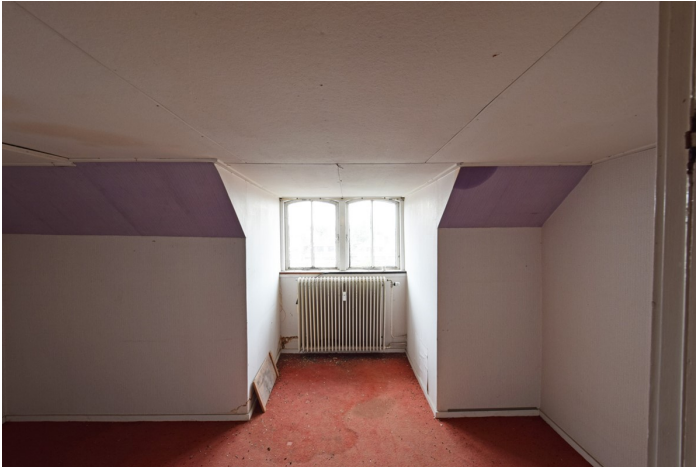
Afbeelding 3 van 4

De dienstbodekamer aan de achterzijde behoort tot de oorspronkelijke opzet en kreeg daglicht via een dakkapel. De afwerking van de ruimte is later gemoderniseerd.

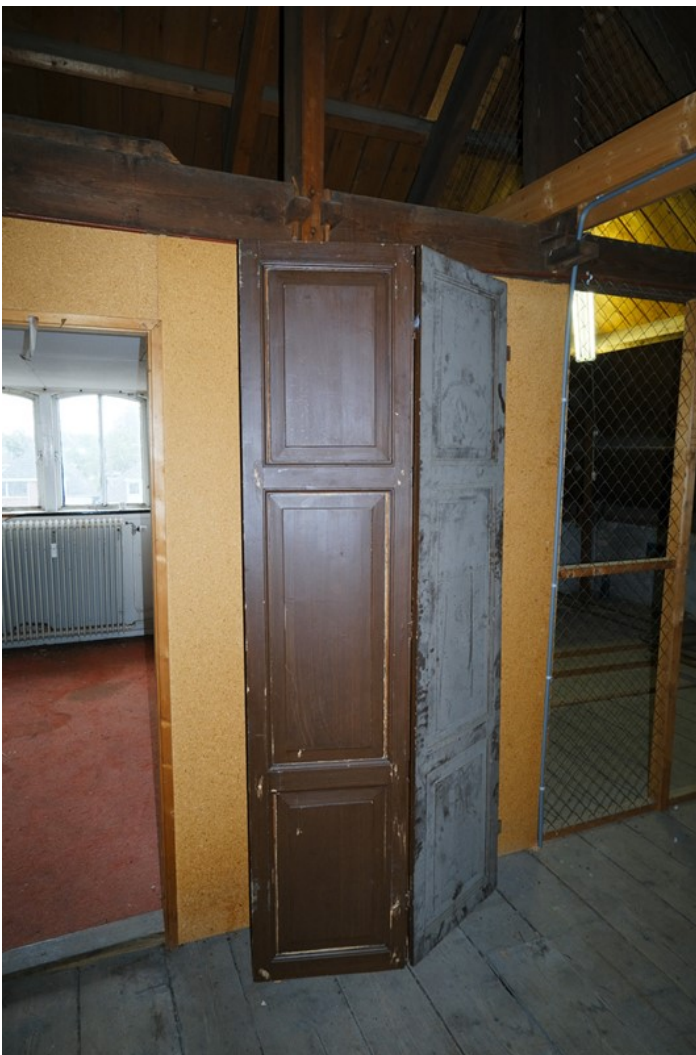
Afbeelding 4 van 4

Op zolder staat voor de dienstbodekamer nog een negentiende-eeuwse vouwblinde die waarschijnlijk oorspronkelijk voor één van de ramen op de begane grond geplaatst was.

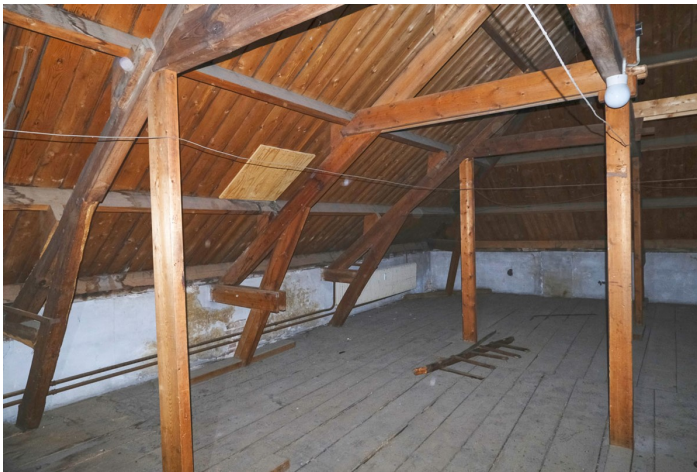
Afbeelding 2 van 6

Aan de voorzijde werd centraal op zolder één kapsant toegevoegd (middelste spant op de foto).

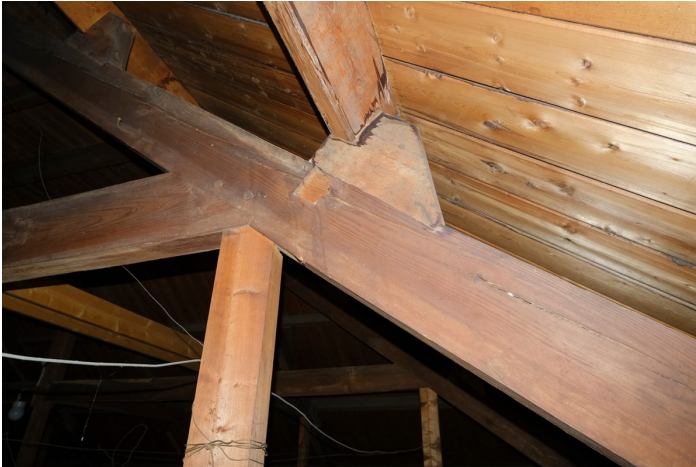
Afbeelding 3 van 6

Detail van de in 1931 gerealiseerde, nieuwe gordingenconstructie. Ook het dakbeschot en de dakbedekking (muldenpannen) dateren van deze bouwfase. De constructie werd op verschillende plaatsen extra ondersteund door nieuwe stijlen.

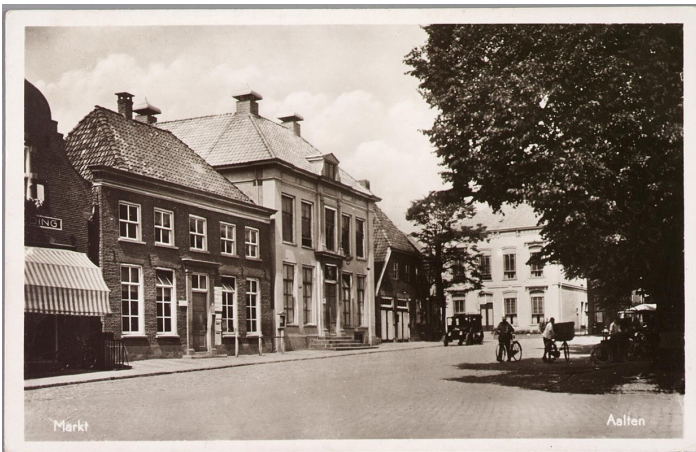
Afbeelding 4 van 6

Foto van na 1931 met op de achtergrond Markt 18. De voorgevel is inmiddels voorzien van nieuwe dakpannen en ontdaan van de attieken boven de hoekrisalieten. De stucdecoraties rond de vensters zouden later ook verdwijnen. (GIB)

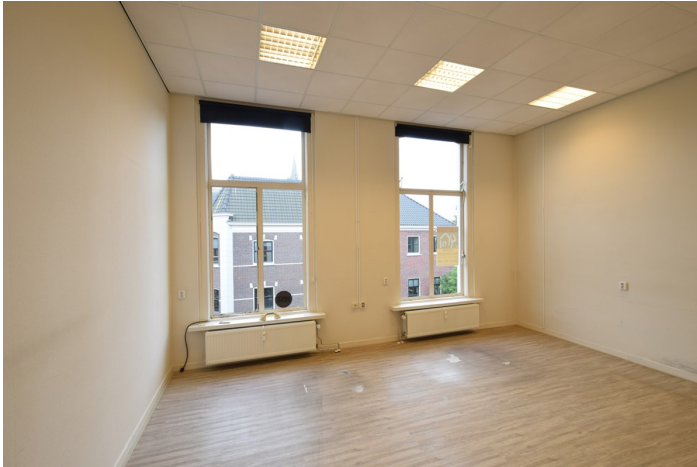
Afbeelding 5 van 6

In 1931 ontstond op de verdieping de huidige indeling in twee kamers aan de voorzijde. Op de foto de kamer rechts aan de voorzijde. Het interieur is gemoderniseerd.

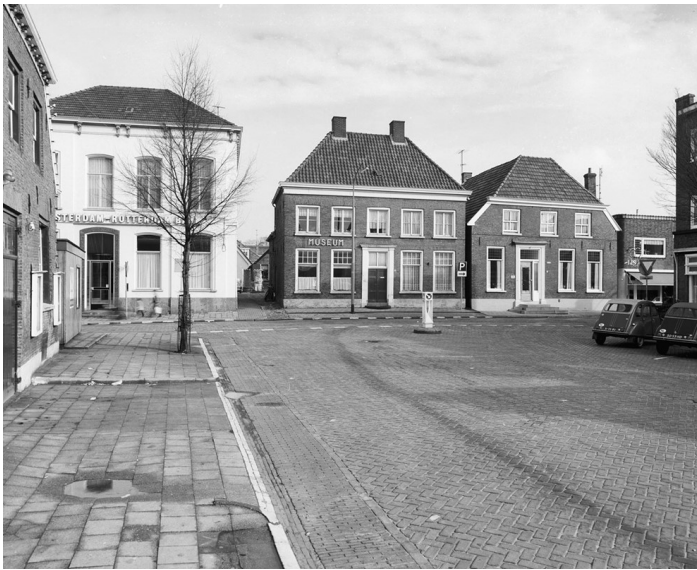
Afbeelding 1 van 9

Foto uit 1975 van het bankgebouw aan de Markt. In 1965 verdwenen de stucdecraties rond de vensters, werd de entree gemoderniseerd en werden rondom stalen ramen geplaatst. (RCE beeldbank)

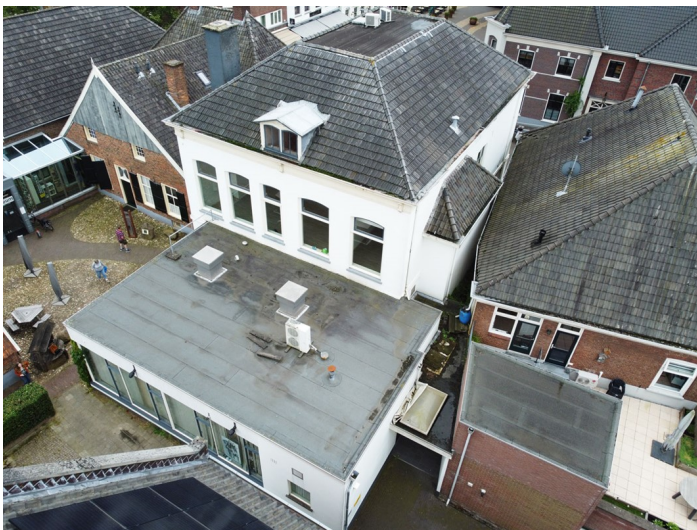
Afbeelding 2 van 9

Dronebeeld van de achterzijde van het voormalige bankgebouw. In 1965 werd de gehele begane grond door de bank in gebruik genomen en kwamen de huidige uitbouw aan de achterzijde en het aangebouwde trappenhuis tegen de zijgevel tot stand.

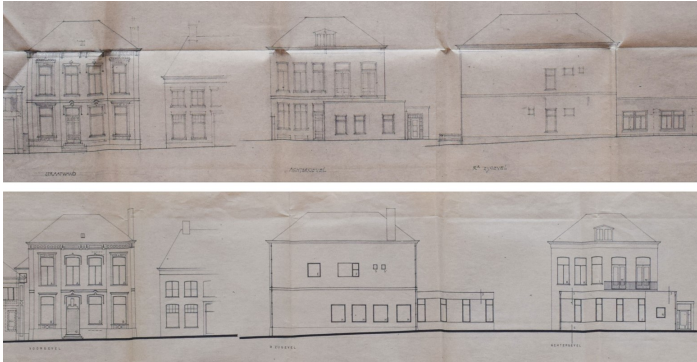
Afbeelding 3 van 9

Samengestelde bouwtekening uit 1965 van de bestaande gevels (boven) en nieuwe gevels (onder). (ECAL)

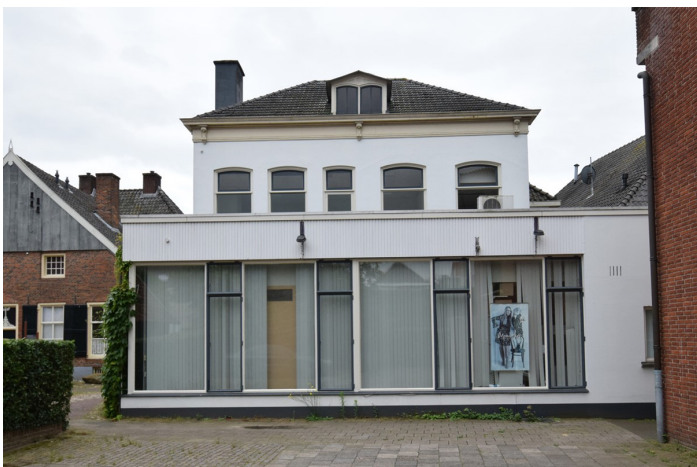
Afbeelding 6 van 9

Overzicht van de nieuwe aanbouw uit 1965 aan de achterzijde.

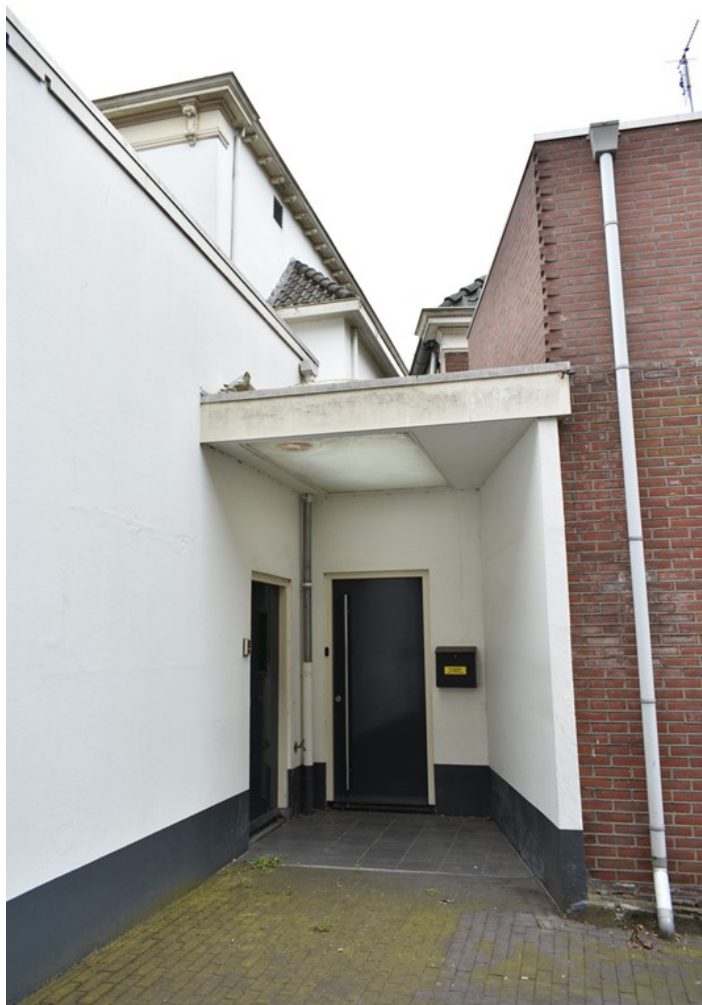
Afbeelding 7 van 9

De aanbouw met personeelsentree en het trappenhuis naar de bovenwoning waren toegankelijk aan de achterzijde via de Landstraat.

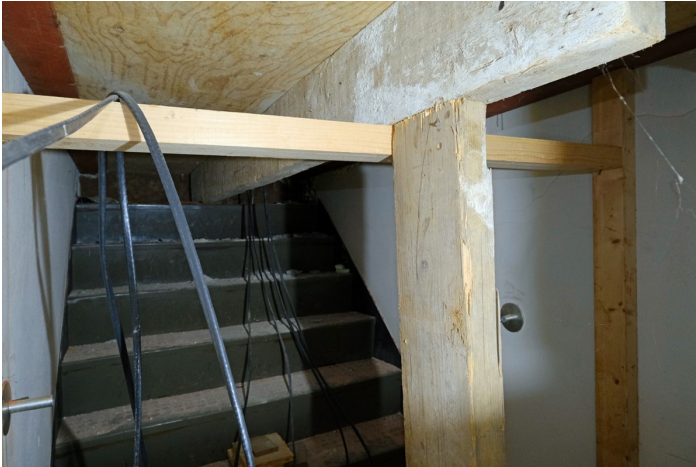
Afbeelding 2 van 3

Via een kijkgat is te zien dat de dichtgezette keldertrap uit 1965 nog aanwezig is.

De oude kelder werd door de bank in gebruik genomen en aan de achterzijde uitgebreid met een extra ruimte en een nachtkluis onder de aanbouw. Aan de voorzijde en achterzijde werden tevens kruipruimtes aangelegd met daarboven holle baksteenvloeren. De kelder was na de verbouwing toegankelijk via een nieuwe keldertrap, midden in de open ruimte op de begane grond. Deze toegang is later dichtgezet, maar is nog wel aanwezig. De nachtkluis, voor zover deze nog aanwezig is, was gedurende het onderzoek niet toegankelijk. In de kelder werden twee archiefruimtes en een cv-ruimte ingericht.

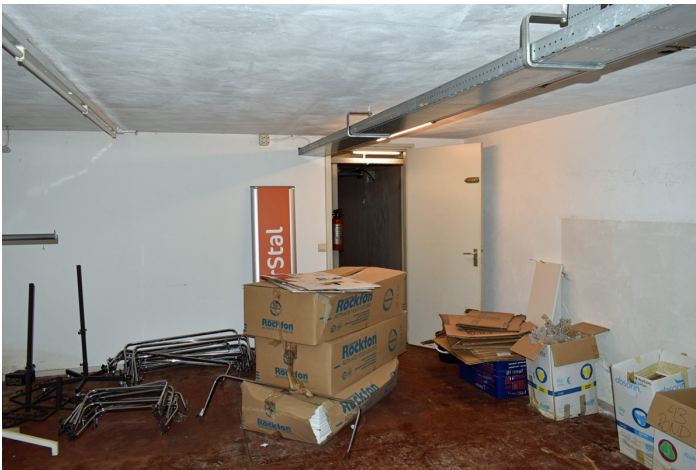
Afbeelding 3 van 3

De kelderruimte uit 1965 onder de aanbouw.

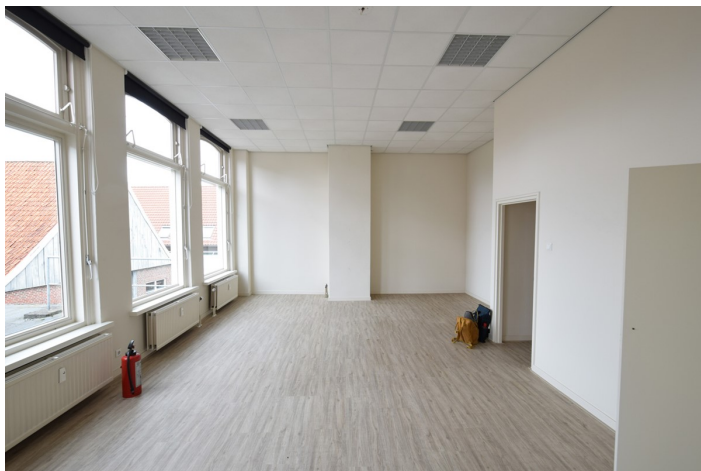
Afbeelding 4 van 7

Overzicht van de ruime kamer rechtsachter op de verdieping. Meerdere kamers zijn hier later samengevoegd. Tegen de rechter zijgevel is nog een oud rookkanaal zichtbaar.

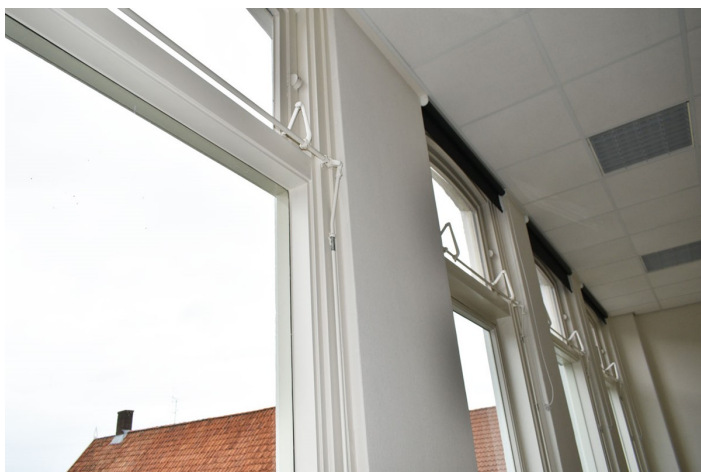
Afbeelding 5 van 7

Detail van de in 1965 geplaatste stalen ramen, gefotografeerd aan de achterzijde op de verdieping.

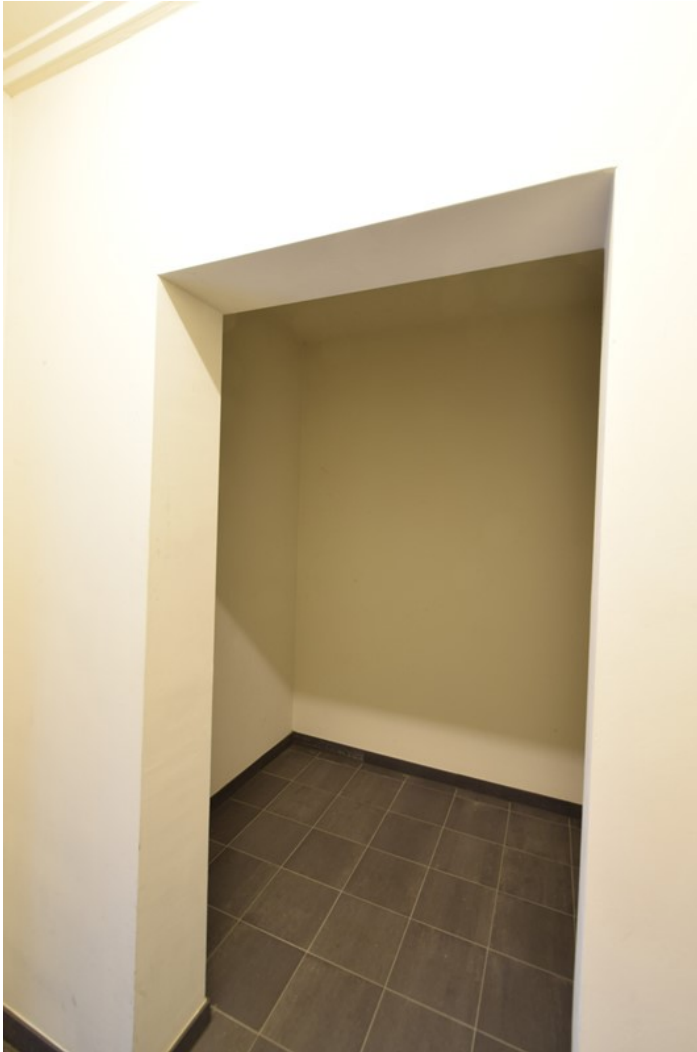
Afbeelding 2 van 4

De kluis is als ruimte nog deels herkenbaar en is tegenwoordig toegankelijk via het portaal van het trappenhuis. Aan de zijde van de winkel zat voorheen de kluisdeur, deze is in 2009 verwijderd.
