Melkmarkt 10

Zwolle

Bouwhistorische verkenning met waardestelling
ARCX-rapport 1010

©ARCX monumentenzorg en cultuurhistorie, 2 mei 2023.

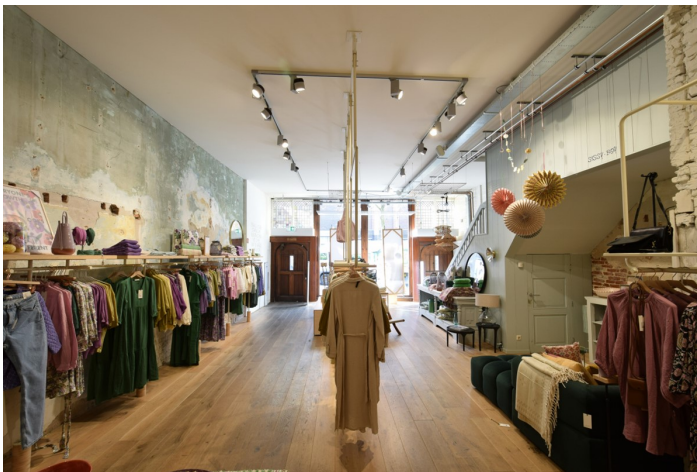
Afbeelding 2 van 3

Overzicht van de begane grond in de richting van de voorgevel.

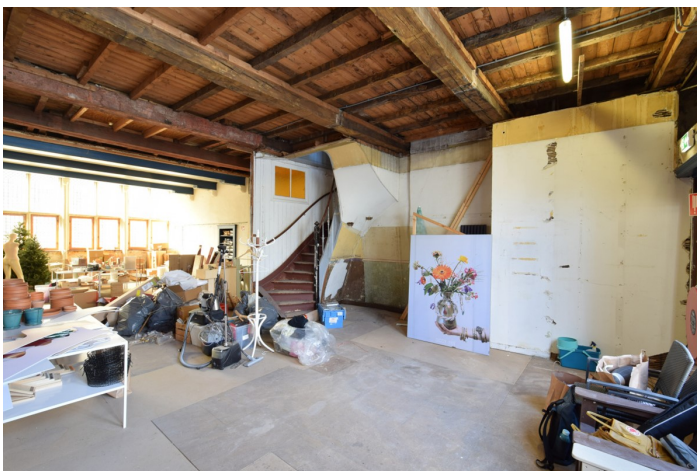
Afbeelding 3 van 3

Overzicht van de verdieping van het huis aan de Melkmarkt in de richting van de voorgevel.

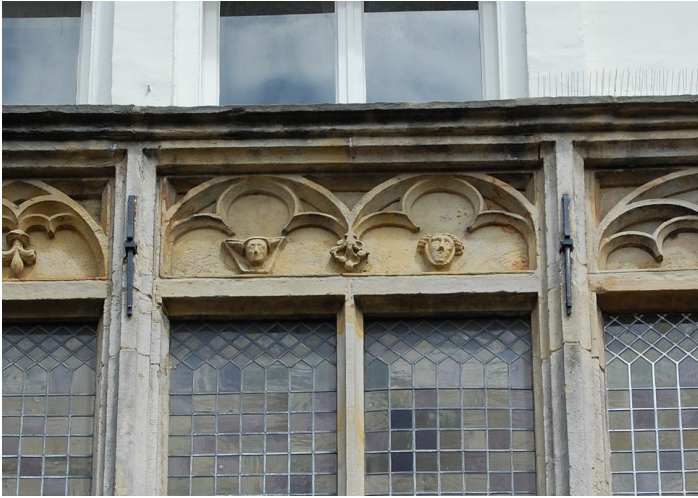
Afbeelding 1 van 2

De beeldhouwde portretten van de opdrachtgevers van de vijftiende-eeuwse verbouwing van Melkmarkt 10 waarbij ook de huidige natuurstenen voorgevel gerealiseerd werd. (Foto 2014)

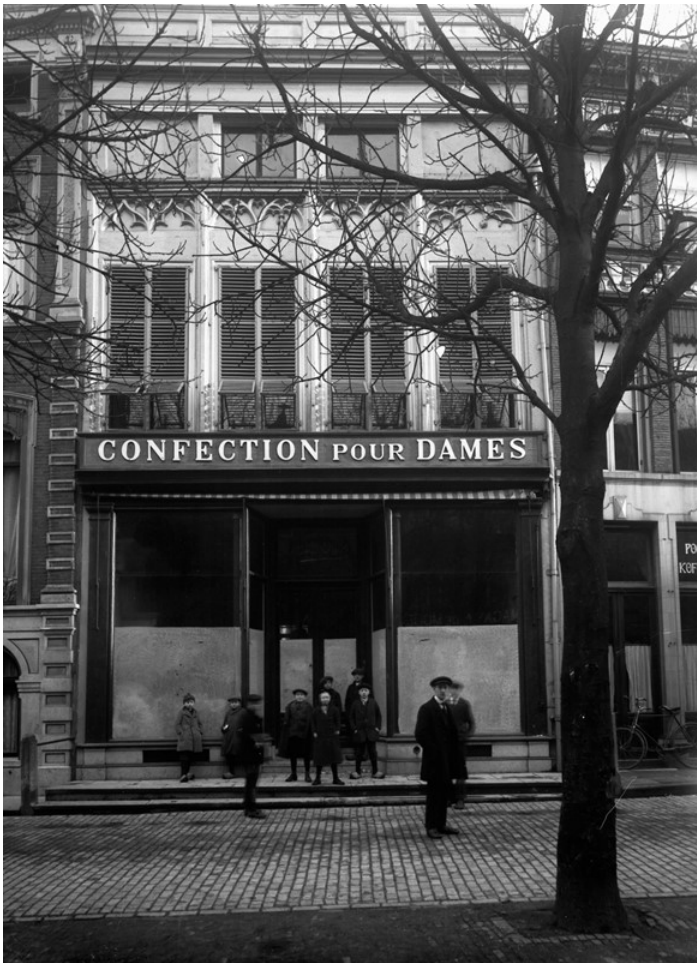
Afbeelding 1 van 2

Voorgevel van de Melkmarkt 10 in 1919. (Beeldbank RCE)

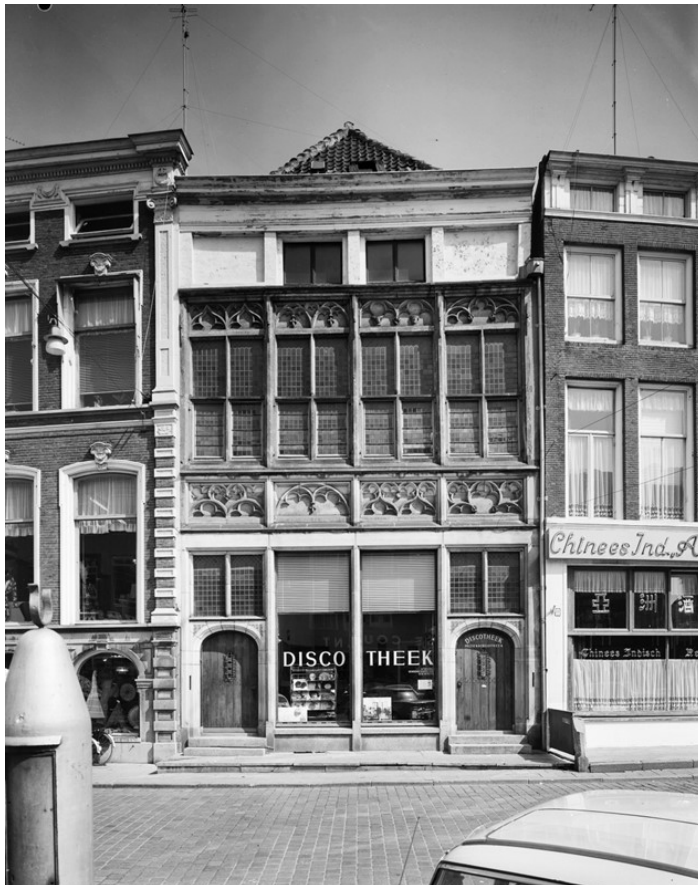
Afbeelding 2 van 2

Voorgevel van de discotheek die vanaf 1960 in het pand gevestigd was. Foto door A.J. van der Wal uit 1971. (Beeldbank RCE)

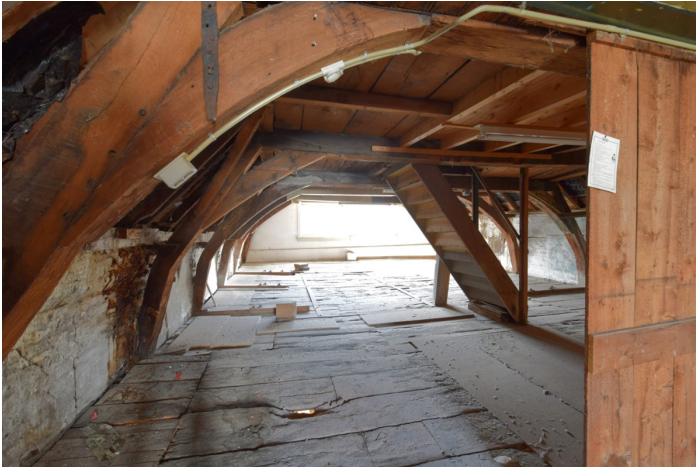
Afbeelding 1 van 5

Onderste helft van de kapconstructie en de zoldervloer gezien in de richting van de voorgevel. De vloer is grotendeels opgebouwd is uit brede eiken delen.

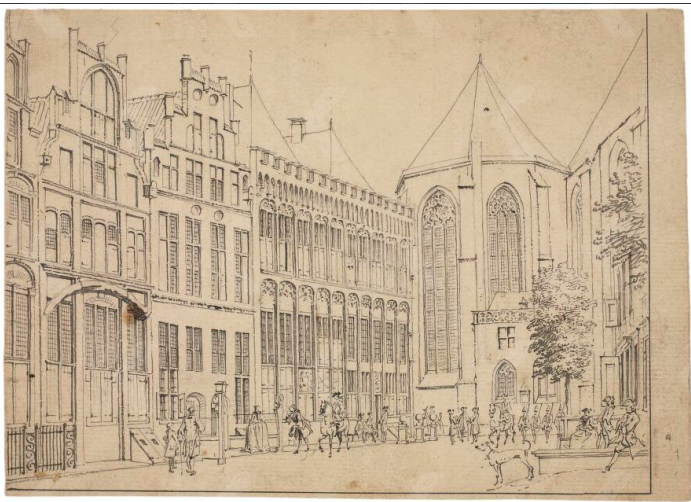
Afbeelding 2 van 5

Achttiende-eeuwse prent van het stadhuis van Zwolle door Cronelis Pronk. Het rechter deel was destijds nog voorzien van de brede vijftiende-eeuwse zandstenen gevel. (RKD, Nederlands Instituut voor Kunstgeschiedenis)

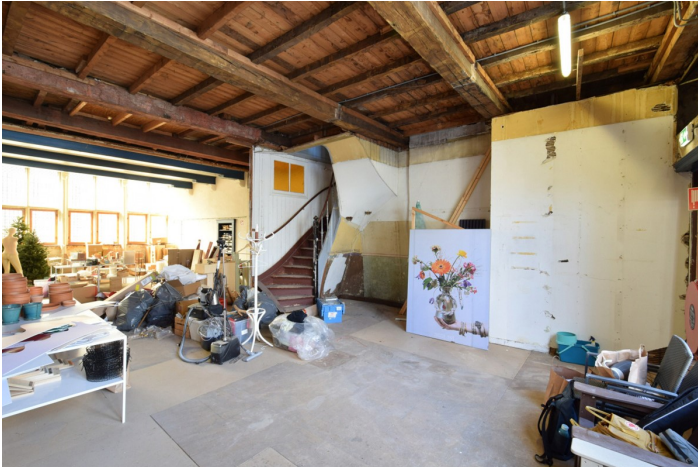
Afbeelding 3 van 5

Overzichtsfoto van de verdieping met de zolderbalklaag in het zicht. De foto is genomen richting de voorgevel.

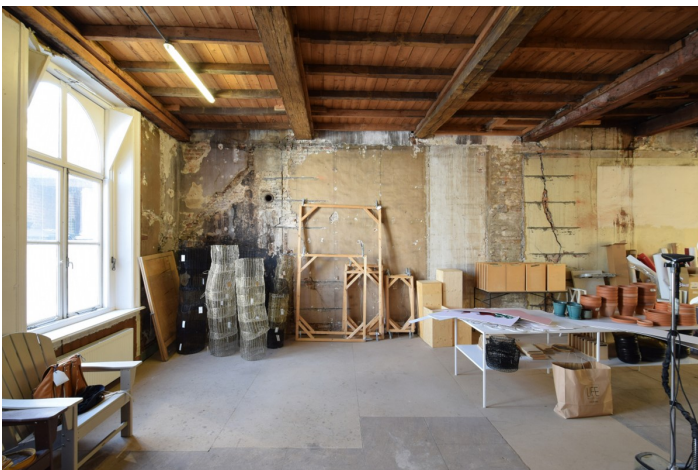
Afbeelding 4 van 5

Overzichtsfoto van het achterste deel van de verdieping met de onderzijde van de zolderbalklaag in het zicht. De foto is genomen richting de rechterbouwmuur met links de achtergevel.

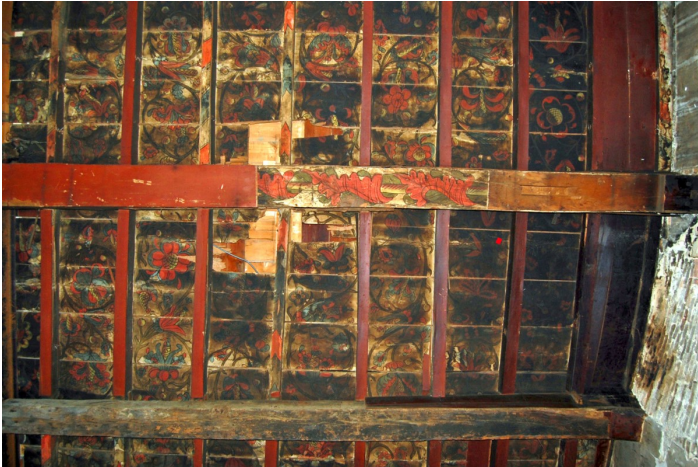
Afbeelding 5 van 5

Overzichtsfoto van de plafondschilderingen die zich op de verdiepingsbalklaag bevinden. De foto is in 2014 gemaakt, in de huidige situatie is ter bescherming van de schilderingen een verlaagd plafond aangebracht.

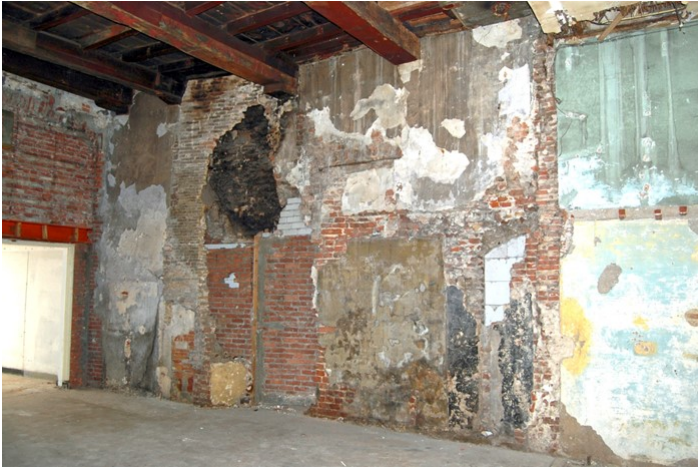
Op de derde moerbalk vanaf de achtergevel is bij de oplegging in de rechter bouwmuur de aftekening van een afgezaagd sleutelstuk te zien met daarin de bouwsporen van pengaten van een korbeel en een muurstijl. Het sleutelstuk is genummerd met het gesneden telmerk V. De plaats en het nummer van deze balk illustreren dat het pand in eerste instantie vijf moerbalken met bijbehorende korbeelstellen heeft gehad; dus zes vakken van circa 2,7 meter. Diezelfde maatvoering werd in een tweede fase omgezet tot het huidige ritme van acht vakken van een kleine twee meter, met moerbalken die zonder korbelen of consoles in de zijmuren zijn opgelegd.^[1]

Achterste deel van de rechterbouwmuur op de begane grond. De derde moerbalk bevat nog een deel van een afgezaagd sleutelstuk. Daarnaast de aftekening van het rookkanaal van een grote schouw. Foto uit 2014.

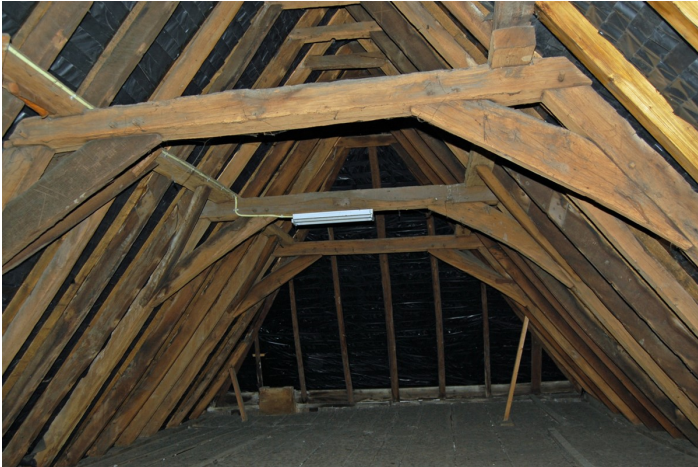
Afbeelding 1 van 2

Het hout van de kapconstructie is middels dendrochronologisch onderzoek gedateerd, waaruit bleek dat er hout uit twee verschillende perioden gebruikt is. De kap komt ten dele uit 1369 en ten dele uit 1474. Het hout van 1369 is vooral aangetroffen in de gebinten en de sporen waar ook een ouder type telmerken op aangebracht is. Later werd er een tweede niveau van gebinten aangebracht, waarop flieringen rusten die lichter gekleurd zijn. Deze constructie dateert uit 1474. Het dak wordt grotendeels door zeer zeldzame Hildesheimer pannen gedekt, die rond 1500 te dateren zijn.

Overzicht van de bovenste kappebinten die dateren uit 1474. Het toegepaste eikenhout is wat lichter van kleur dan de veertiende-eeuwse delen van de constructie.

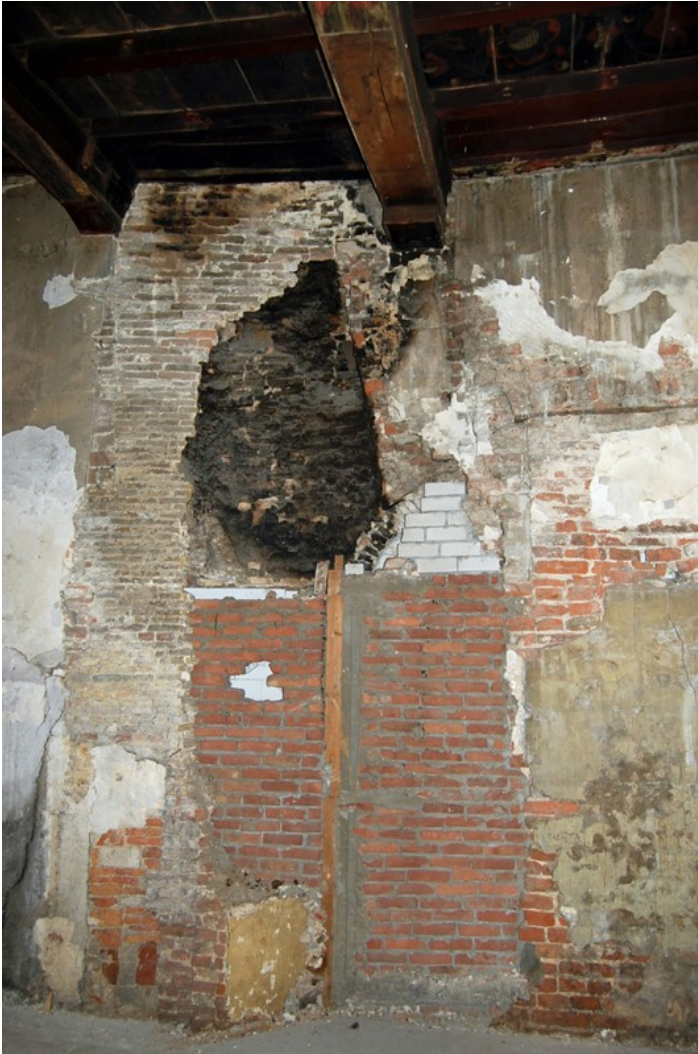
Afbeelding 2 van 2

Het rookkanaal op de begane grond in de rechterbouwmuur. Foto uit 2014.

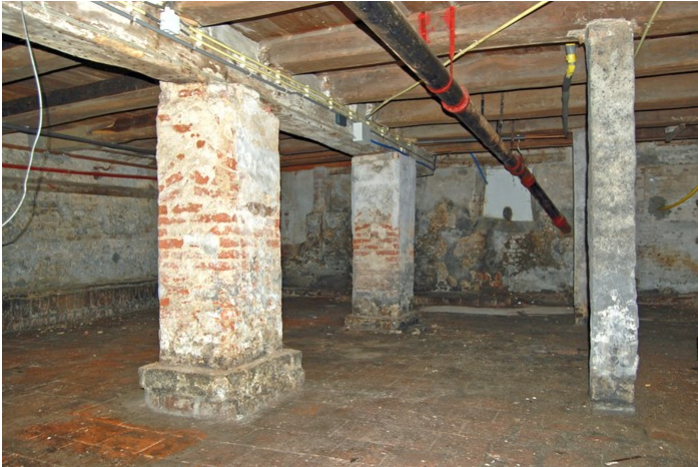
Het voorste deel van het voorhuis is onderkelderd. Het kelderdek bestaat uit een enkelvoudige balklaag, in het midden ondersteund door een onderslag die rust op gemetselde kolommen. De bakstenen aan de bovenkant van de gemetselde pijlers waaiëren licht uit en in de zijmuren en de achterwand zijn sporen van aansluitingen aanwezig. Het is waarschijnlijk dat deze kelder een bakstenen gewelf heeft gehad. Het gewelf heeft waarschijnlijk bestaan uit pijlers, dubbele gordelbogen evenwijdig aan de gevel en vlakke troggewelven. Dit type gewelf kwam boven het maaiveld uit, waardoor de begane grond verhoogd werd. Deze gewelven werden in latere perioden vaak verwijderd en vervangen door enkelvoudige eiken balklagen.

Foto van de kelder, waarop de gemetselde pilaren met de uitwaaierende toppen goed te zien zijn. De vloer is afgewerkt met keramische vloertegels die mogelijk nog uit de zeventiende eeuw kunnen dateren.

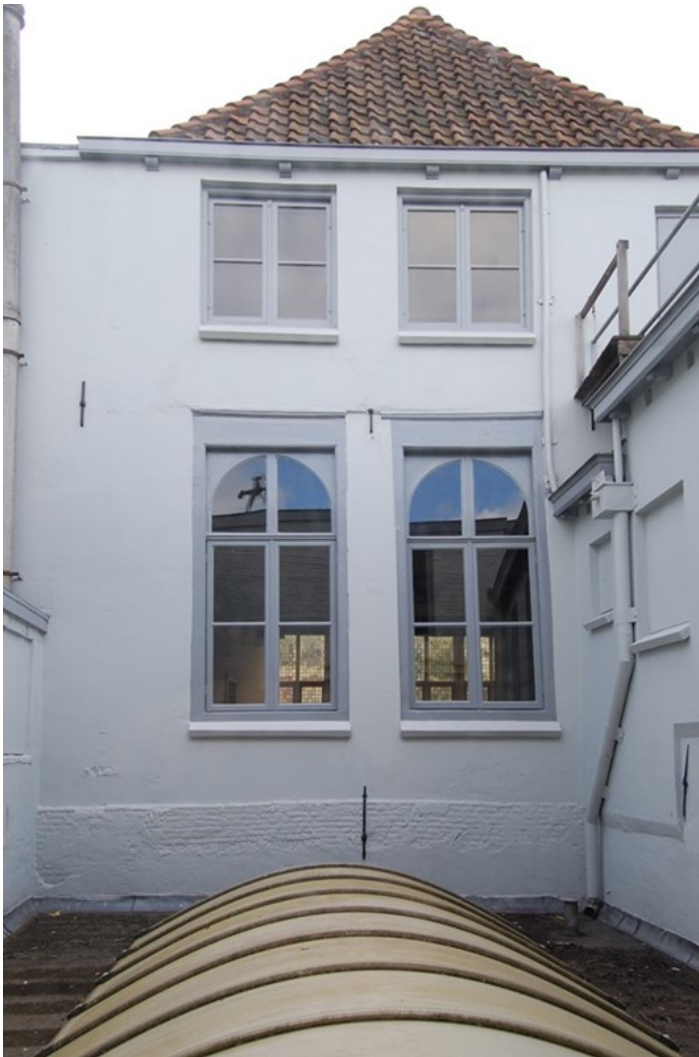
Afbeelding 1 van 7

De indeling van de achtergevel op de verdieping is omstreeks 1800 veranderd. De bestaande vensters zijn destijds vervangen door zogenaamde Empire schuifvensters. De nieuwe vensters zijn ten opzichte van de oude gevelopeningen een stukje naar het westen verschoven. Bij het meest oostelijke venster is aan de binnenzijde van de gevel de contour van de oorspronkelijke opening waarneembaar.

Foto van de achtergevel van het voorhuis. Foto uit 2014.

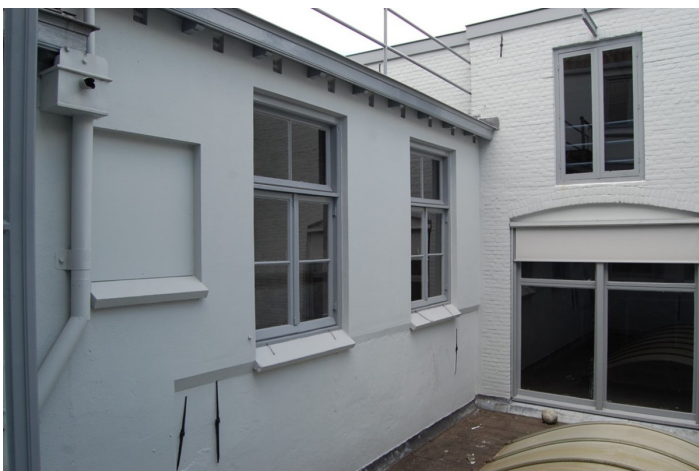
Afbeelding 2 van 7

Foto van de gevel aan de binnenplaats van het tussenlid. Foto uit 2014.

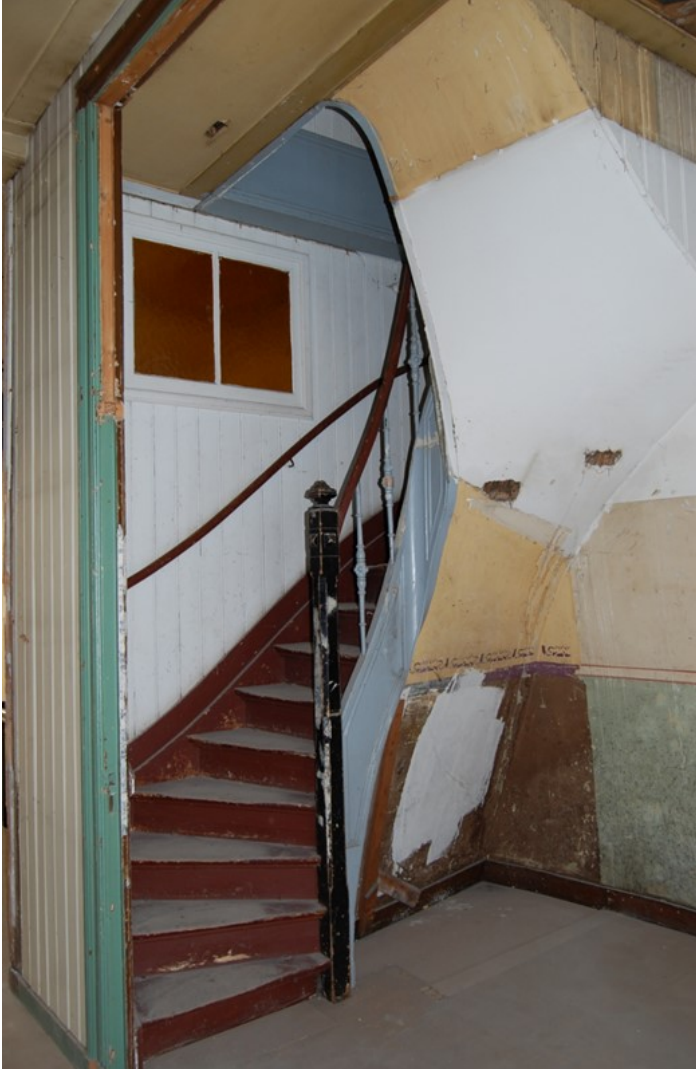
Afbeelding 3 van 7

Uit het laatste kwart van de negentiende eeuw dateert de zoldertrap. Deze is compact en vrij steil uitgevoerd en voorzien van eenvoudige gedraaide balusters. De indeling van de aansluitende vertrekken op deze trap was in 2014 nog rudimentair bewaard in de vorm van de afdrukken van houten scheidingswanden en vlakke houten plafonds. In de huidige situatie zijn deze plafonds niet meer aanwezig.

Rechts van de zoldertrap eindigde oorspronkelijk de trap vanaf te tussenverdieping. Foto uit 2014, de betimmering links is niet langer aanwezig.

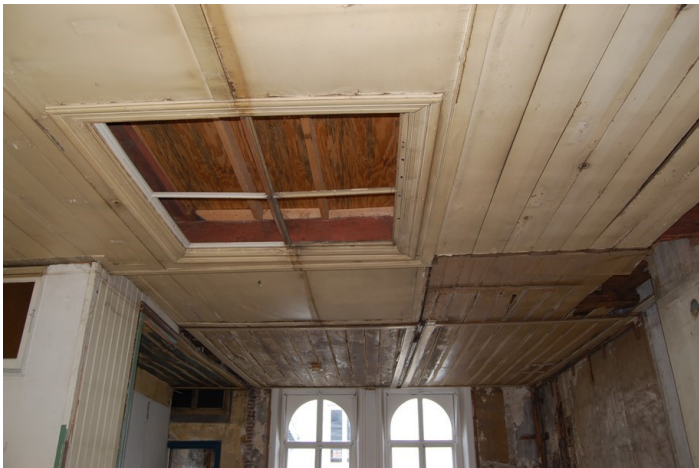
Afbeelding 4 van 7

De negentiende-eeuwse plafondafwerking waaruit de voormalige kamerindeling nog te zien is. Deze betimmering is nu verdwenen, deze foto komt uit 2014.

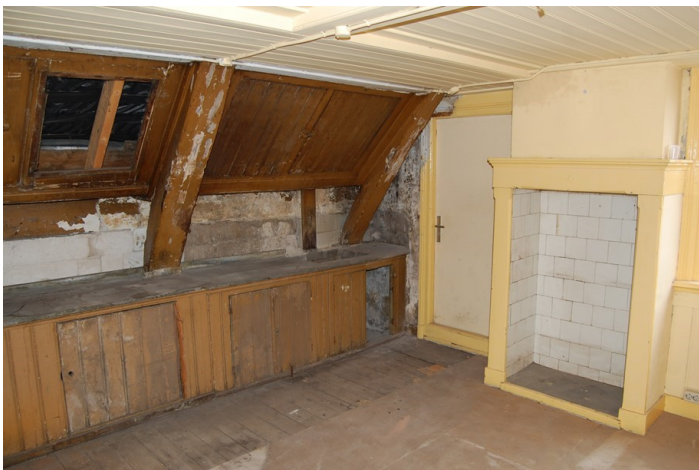
Afbeelding 5 van 7

Op zolder bleven aan de achterzijde wel twee vertrekken bewaard die omstreeks 1900 gerealiseerd zullen zijn. De ene ruimte is ingericht als keuken en afgewerkt met kraalschroten met tegen de linker zijde een aanrecht met zinken blad en tegen de achtergevel een betegelde keukenschouw. De ruimte aan de andere zijde heeft tegen de rechter bouwmuur een eenvoudige kastenwand.

De negentiende-eeuwse keuken aan de achterzijde van het pand op de zolder. Foto 2014.

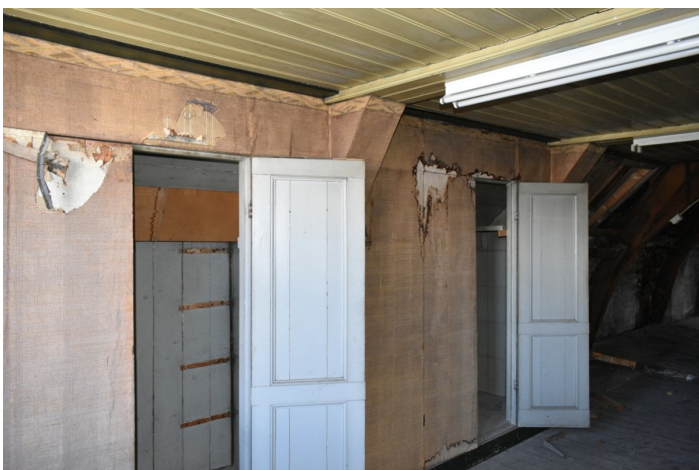
Afbeelding 6 van 7

De negentiende-eeuwse behangen kasten met bijbehorend interieur.

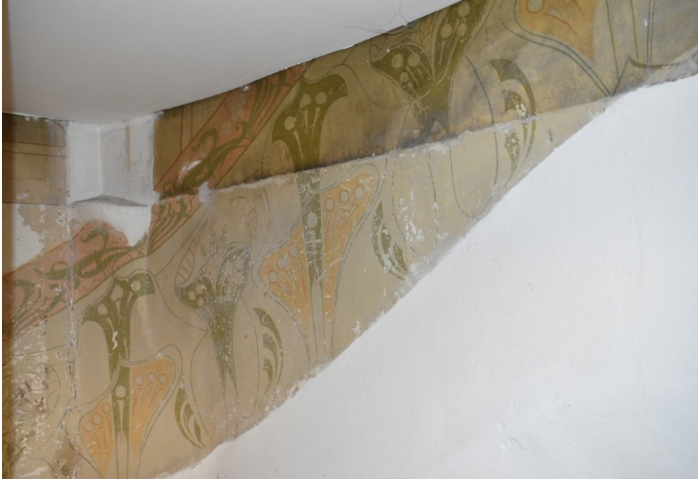
Afbeelding 7 van 7

Rondom de trap die vanaf de begane grond naar de tussenverdieping gaat, zijn zwierige art nouveau schilderijen blootgelegd met verschillende zweepslagmotieven en florale patronen. De schilderijen bevinden zich in de bovenste helft van de muur.

De beloopte art nouveau schildering die als lambrisering functioneerde van de verdwenen trap die vanaf de tussenverdieping naar de verdieping liep.

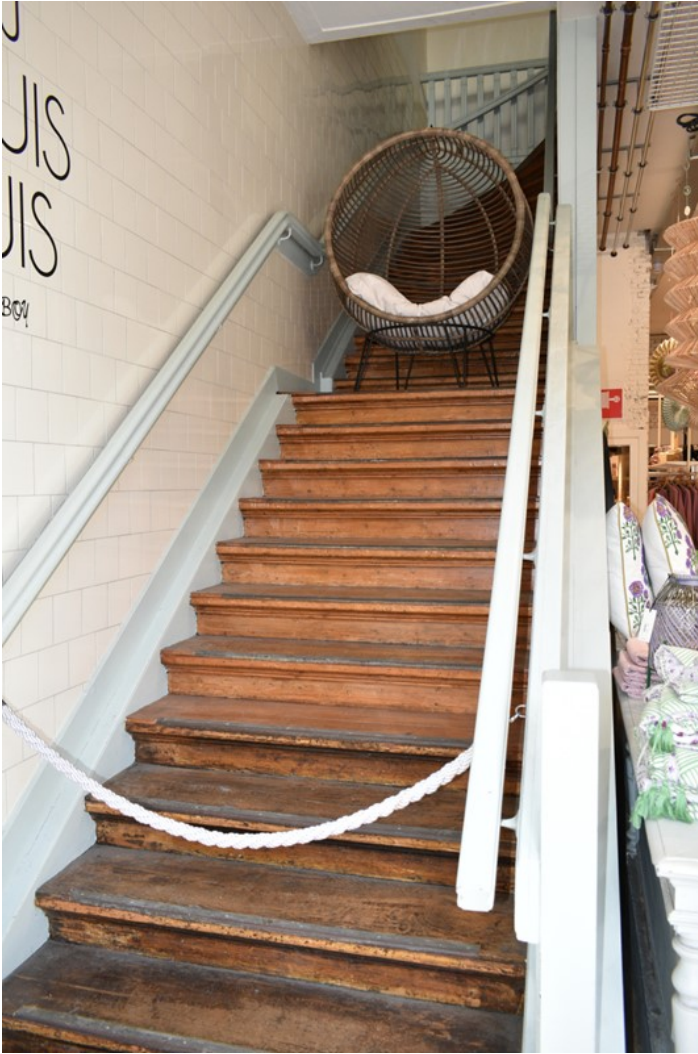
Afbeelding 1 van 2

In het voorhuis werd bij deze bouwactiviteiten een nieuwe trap naar de leeszaal op de verdieping gemaakt.

Trap met bordes vanaf de begane grond naar de verdieping die in 1920 gerealiseerd werd.

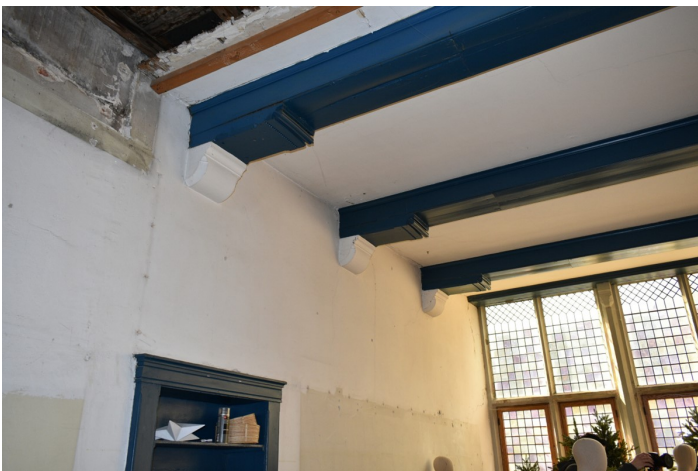
Afbeelding 2 van 2

Onderdeel van de restauratiewerkzaamheden was tevens de vernieuwing en versterking van het voorste deel van de zolderbalklaag. Daarvoor werden sleutelstukken met consoles ontworpen. Voor de verbinding van de nieuwbouw aan de achterzijde met het voorhuis werd het bestaande tussenlid aangepast en op de verdieping vernieuwd.

De gerestaureerde zolderbalklaag aan de voorzijde van het huis.

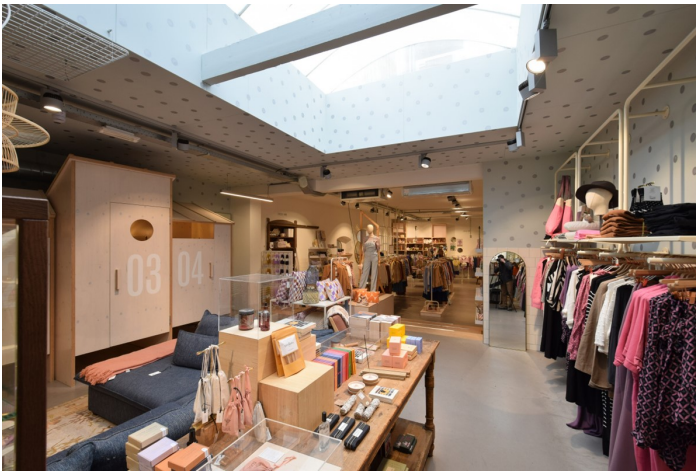
Afbeelding 2 van 2

Foto van het huidige winkelinterieur met de in 1954 aangebrachte lichtkap ter hoogte van de binnenplaats.

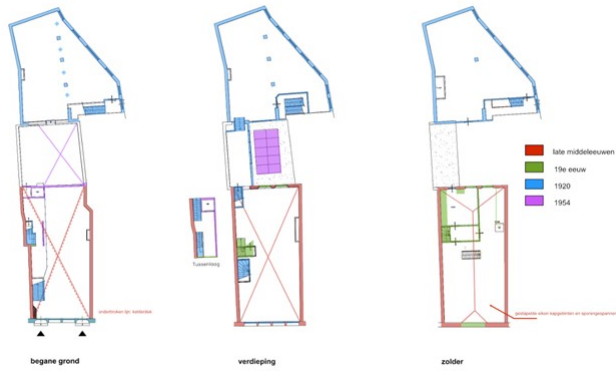
FASERINGSPLATTEGRONDEN Melkmarkt 10 Zwolle

Faseringsplattegronden van Melkmarkt 10.

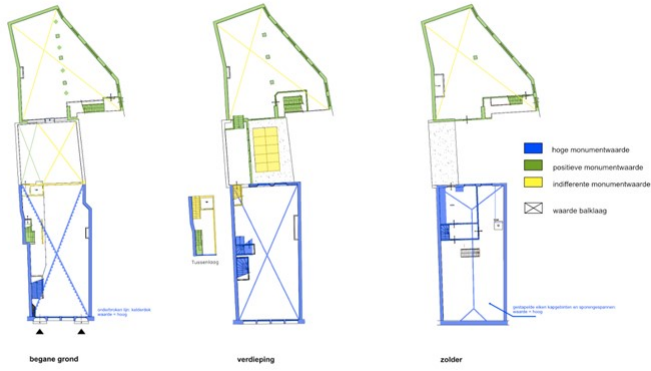
WAARDERINGSPLATTEGRONDEN Melkmarkt 10 Zwolle

Op de waarderingsplattegronden zijn de cultuurhistorische waarden van de ruimtelijke structuur in drie gradaties in kleur weergegeven:

- Hoge monumentwaarden (blauw): elementen van cruciaal belang voor de structuur en/of betekenis van het object.
- Positieve monumentwaarden (groen): elementen van belang voor de structuur en/of betekenis van het object.
- Indifferentie monumentwaarden (geel): elementen van relatief weinig belang voor de structuur en/of betekenis van het object.
- Kruizen: monumentwaarden van balklaag.

Waarderingsplattegronden van Melkmarkt 10.
