Oudewand 4-6

Zutphen

Onderzoek: bouwhistorische verkenning met waardestelling

Bouwhistorische verkenning met waardestelling

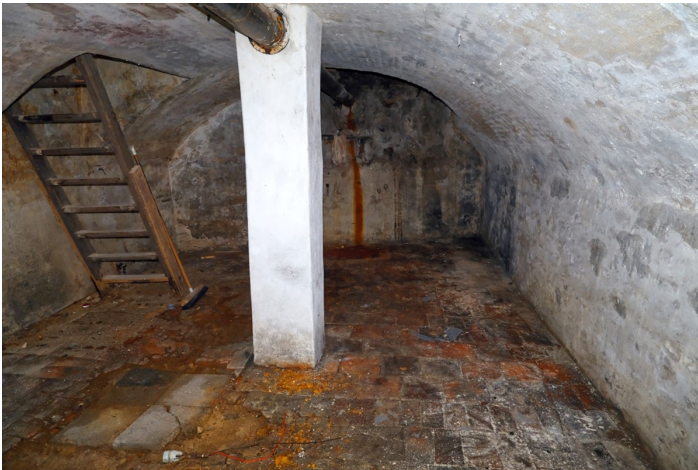
Afbeelding 2 van 2

Overzicht van de kelder onder Oudewand 4-6, gezien richting de achtergevel.

De de laat-middeleeuwse oorsprong van dit pand is door latere verbouwingen nu nog maar beperkt herkenbaar. De rechter helft van de plattegrond is onderkelderd. Deze smalle kelder is zeer waarschijnlijk later voorzien van een vrij strak gemetseld gewelf dat mogelijk uit de achttiende of negentiende eeuw dateert. Hoewel het metselwerk van de keldermuren niet waargenomen kon worden is de kelder zelf mogelijk ouder. Daar wijst de vloer op die afgewerkt is met rode ceramische tegels, die sterk beschadigd zijn en aangevuld en gerepareerd werden met afwijkende tegels.

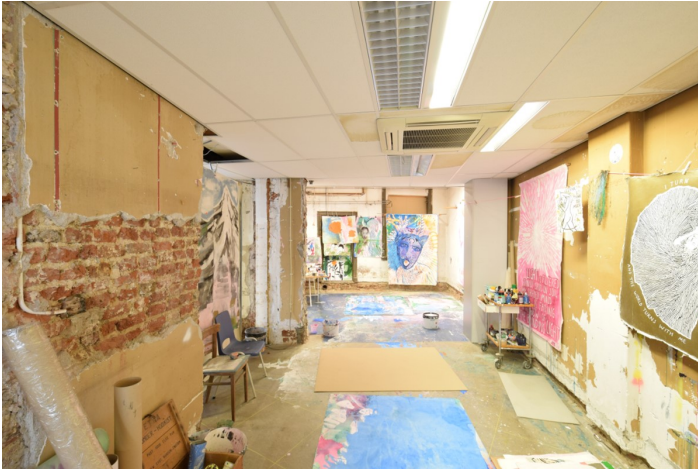
Afbeelding 1 van 4

Rechts de op de begane grond bewaard gebleven voormalige achtergevel die opgetrokken is in een rommelig metselverband dat voornamelijk uit koppen bestaat.

Op de begane grond bleef in de winkelruimte een deel van de achtergevel bewaard, opgetrokken in een rommelig metselverband voornamelijk bestaand uit koppen. De resterende delen van de voor- en achtergevel en ook de beide bouwmuren waren niet in het zicht. Op zolderniveau is wel te zien dat het huis aan de linker zijde tegen de buitenzijde van een lager huis met een topgevel met vlechtingen aangebouwd werd.

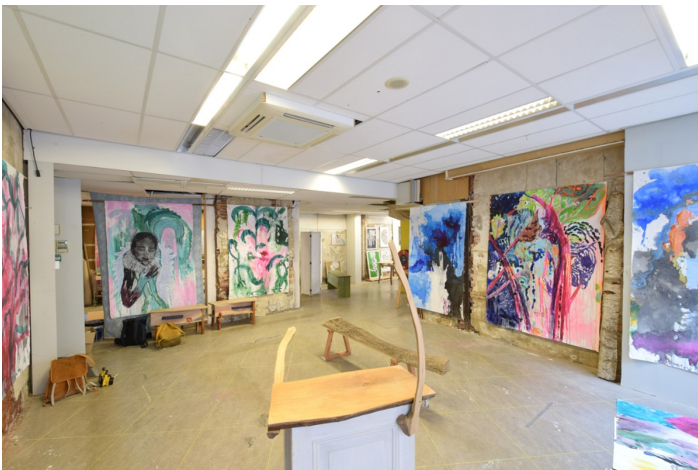
Afbeelding 2 van 4

Overzicht van de begane grond van Oudewand 4-6. Rechts de deels bewaard gebleven voormalige achtergevel.

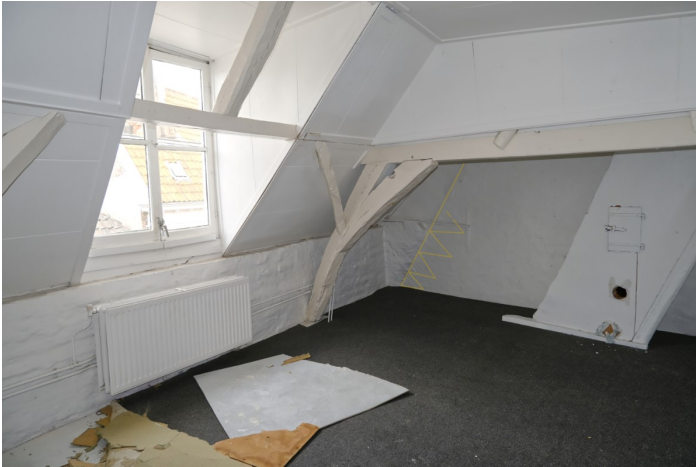
Afbeelding 3 van 4

In geel is de met vlechtingen afgezette gevellijn van een lager huis gemarkeerd.

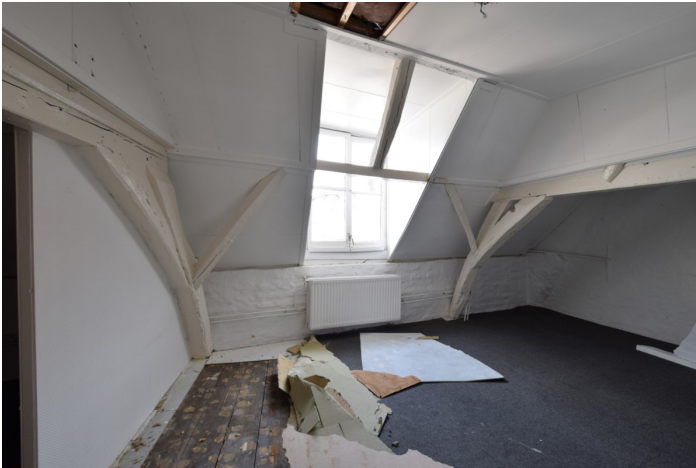
Afbeelding 4 van 4

Het onderste deel van de kapconstructie die bestaat uit twee dekbalkgebinten met kromme stijlen.

Van de kapconstructie is alleen het onderste deel in het zicht. Deze bestaat uit twee dekbalkgebinten met kromme stijlen. De stijlen en de korbelen zijn van eikenhout, de dekbalken van naaldhout. Er zijn geen telmerken waargenomen, de onregelmatige verbindingen en de afwijkende houtsoort van de dekbalken wijzen er mogelijk op dat op enig moment de stijlen ingekort werden. Hergebruik kan dus zeker niet uitgesloten worden.

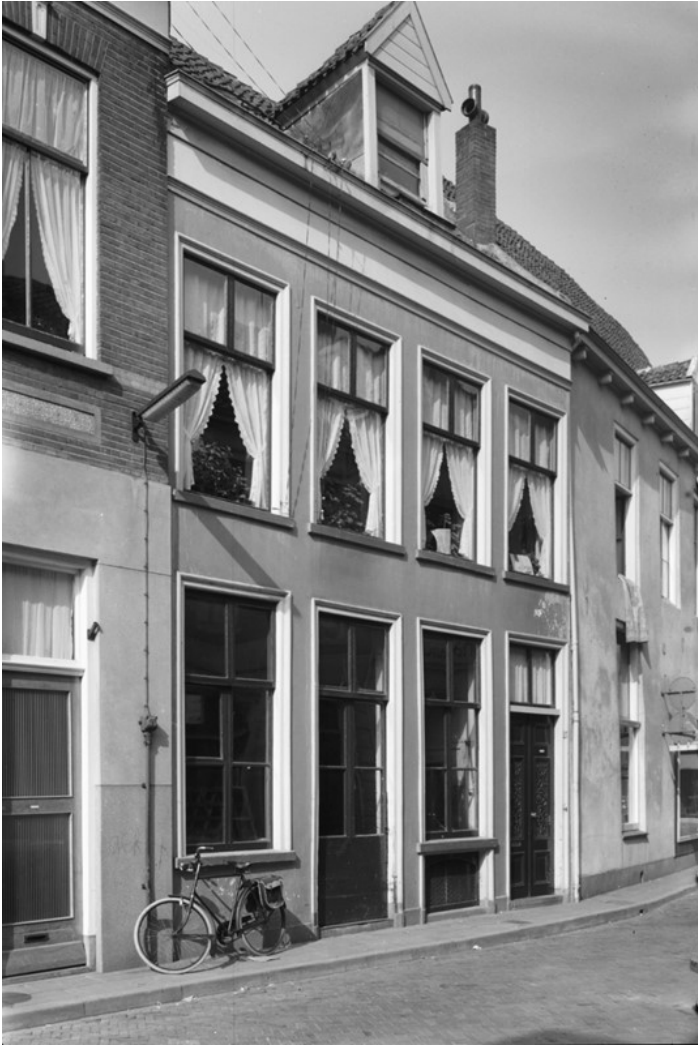
Afbeelding 1 van 3

Overzicht van de voorgevel van Oudewand 4-6 in 1963. (RCE Beeldbank)

Van de rechter toegang, die nu naar de bovenwoning leidt, werden het bovenlicht, het kalf en de deur later een keer vervangen. Dit moet al voor 1963 plaatsgevonden hebben. Op een foto uit dat jaar staat de huidige situatie al weergegeven.

De linker toegang, die in de huidige situatie vastgezet is, was in 1963 voorzien van een naar binnen draaiende glasdeur met een roedeverdeling die correspondeerde met die van de flankerende vensters. De deur was aan de buitenzijde afgewerkt met dun plaatmateriaal. Aan de bovenzijde vormde de onderzijde van het bovenlicht de aanslag van de deur, er was dus geen kalf aangebracht. De huidige deur en kalf dateren waarschijnlijk uit 1988.

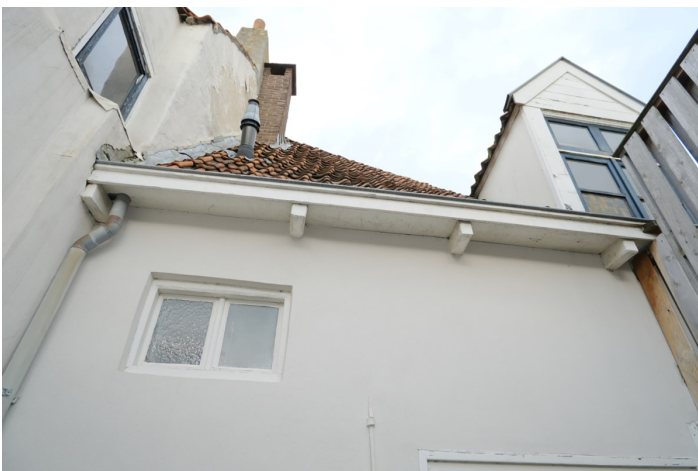
Afbeelding 2 van 3

Eén van de dakkapellen met een zadeldakje die zowel tot de oorspronkelijke opzet behoord kunnen hebben als later toegevoegd kunnen zijn.

Tegen het voorste en het achterste dakschild staan eenvoudige dakkapellen met een zadeldakje die zowel tot de oorspronkelijke opzet behoord kunnen hebben als later toegevoegd kunnen zijn. Opvallend is wel dat de flieringen van de kapconstructie ter plaatse van de kapellen gewoon doorlopen en daarmee het gebruik wel beperken.

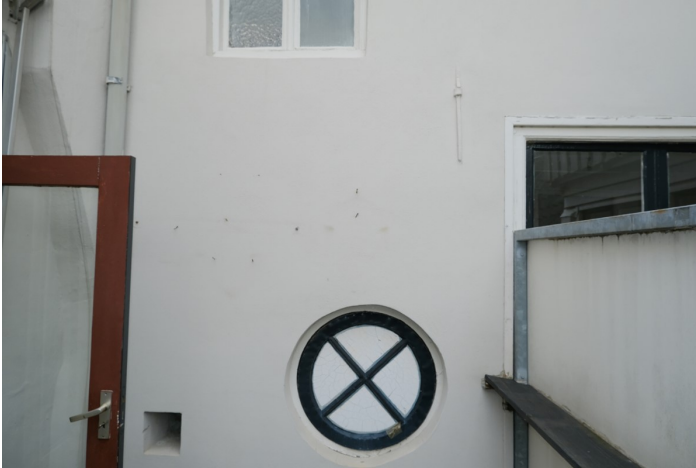
Afbeelding 3 van 3

Het ronde venster dat aan de binnenzijde afgedekt was met keukenkastjes.

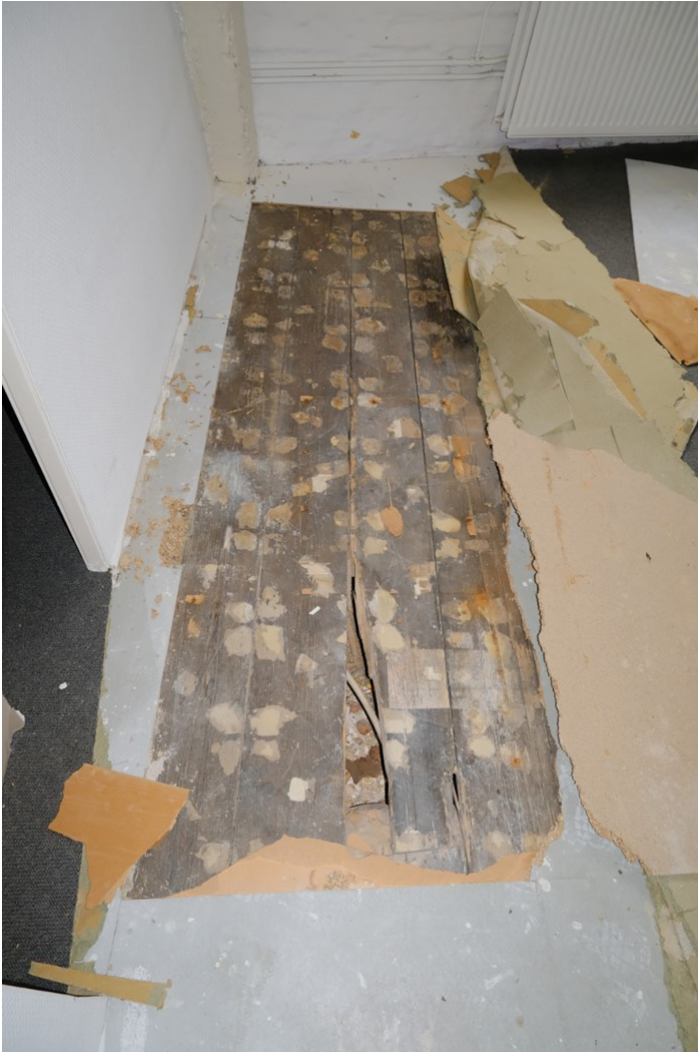
Gedeelte van de zoldervloer waarvan de enkelvoudige balklaag evenwijdig aan de voorgevel loopt.

De balklagen van de verdiepings- en de zoldervloer zijn nergens volledig in het zicht. Van de zoldervloer is waarneembaar dat deze opgebouwd is uit een evenwijdig aan de voorgevel lopende enkelvoudige balklaag. Aan de voorzijde is over de dekbalken van de gebinten een enkelvoudige vlieringvloer aangebracht, uitgevoerd met lichte balkjes met aan de onderzijde een vellingkant. Tussen de gebinten werd deze vloer waarschijnlijk tegelijk met het plaatsen van een dakkapel verwijderd. Aan de achterzijde is de vlieringvloer ruim een halve meter hoger aangebracht. De balken hiervan zijn aan de onderzijde gedecoreerd met een kwartrond profiel.

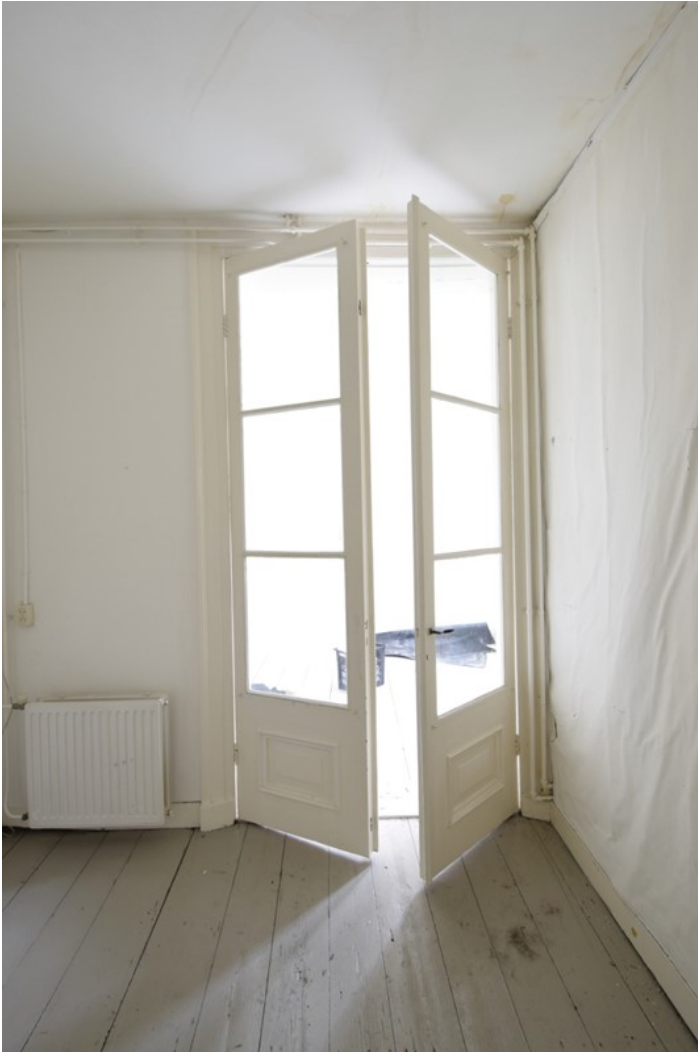
Afbeelding 1 van 13

De verdiepinghoge glasdeuren die toegang geven tot de op de verdieping uitgebouwde kamer.

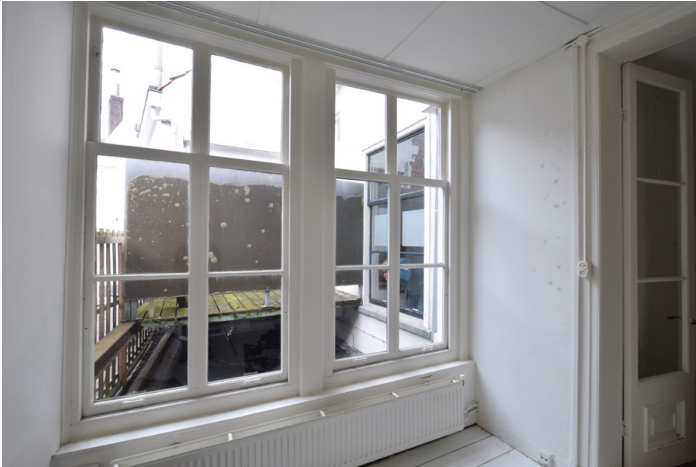
Afbeelding 2 van 13

De vensters in de achtergevel van de uitgebouwde kamer op de verdieping.

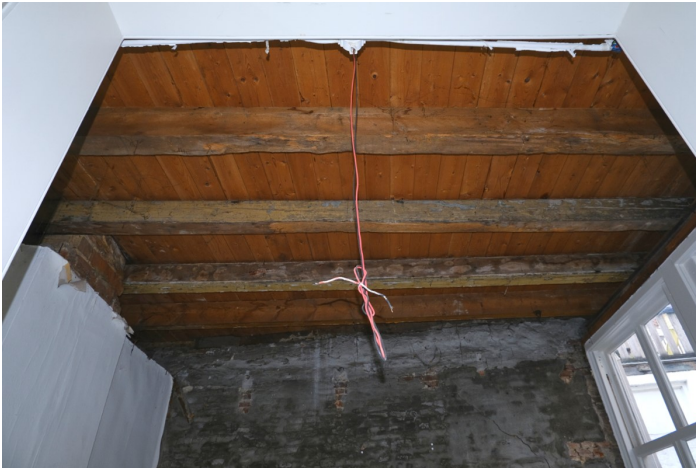
Afbeelding 3 van 13

Enkelvoudige balklaag opgebouwd van sloopbalken van het platte dak boven de aangebouwde kamer.

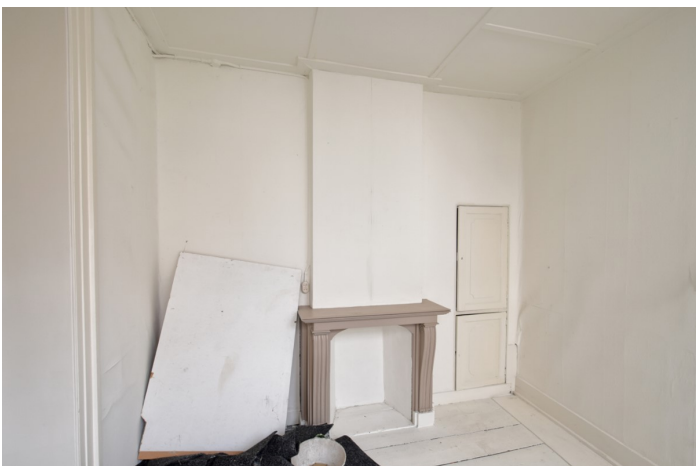
Afbeelding 4 van 13

De boven de keuken van de burensituatie is voorzien van een uit de bouwperiode daterende schouw, geflankeerd door een inbouwkast die afgesloten wordt met twee hergebruikte achttiende-eeuwse deuren.

Vanwege een latere verbouwing bleef de oorspronkelijke indeling, afwerking en decoratie die rond 1850 tot stand kwam maar gedeeltelijk bewaard. De aan de achterzijde op de verdieping uitgebouwde kamer bleef het gaafst bewaard. Deze kamer vormt met het aangrenzende vertrek een kamer-en-suite. De twee vertrekken zijn afgescheiden met ter plaatse van de achtergevel geplaatste dubbele verdiepinghoge glasdeuren. De boven de keuken van de burensituatie is voorzien van een uit de bouwtijd daterende schouw, geflankeerd door een inbouwkast die afgesloten wordt met twee hergebruikte achttiende-eeuwse deuren.

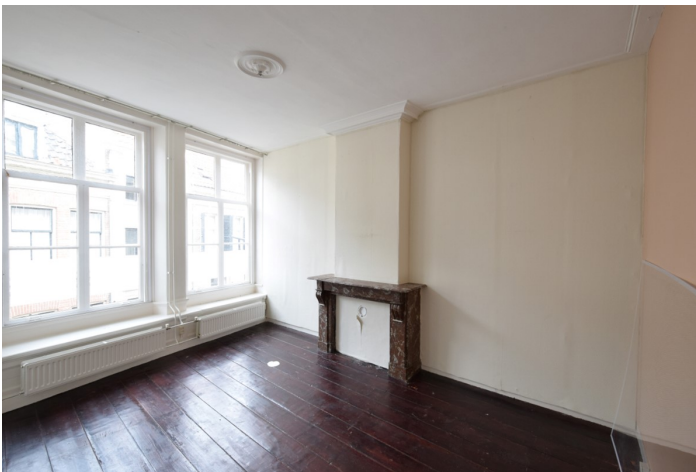
Afbeelding 6 van 13

Overzicht van de linker kamer aan de voorzijde van het pand. De vensters van de voorgevel zijn op de verdieping voorzien van vensterbanken met eenvoudige panelen. In dit woonvertrek aan de voorzijde bleef een negentiende-eeuwse marmeren schouw bewaard.

De vensters van de voorgevel zijn op de verdieping voorzien van vensterbanken met eenvoudige panelen. In het linker woonvertrek aan de voorzijde bleef een negentiende-eeuwse marmeren schouw bewaard.

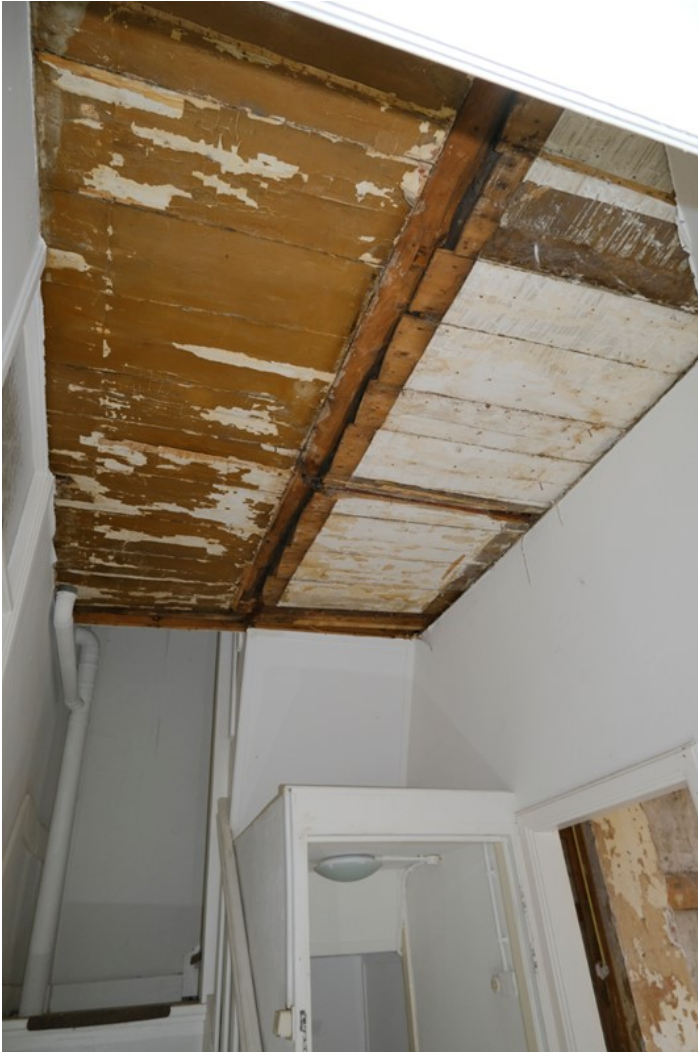
Afbeelding 7 van 13

Houten plafond ter plaatse van de huidige gang op de verdieping. In het midden stond oorspronkelijk een wand met aan de voorzijde daarvan een kastenwand herkenbaar aan de witte vlakken.

Bij de verbouwing in het midden van de negentiende eeuw kregen de vertrekken aan de voorzijde op de verdieping houten plafonds. Deze plafonds bleven voor een groot deel bewaard en uit de aftekening daarop van randlijsten en onderbrekingen door verdwenen wanden kan de oorspronkelijke indeling afgeleid worden. Die bestond uit de huidige vertrekken aan de voorzijde en een vertrek aan de achterzijde, gescheiden door een kastenwand. De huidige gang werd later gerealiseerd. Ten behoeve van de huidige trap is in de zolderbalklaag een raveling aangebracht, die doorloopt tot aan de achtergevel. In deze zone ontbreekt de houten plafonduafwerking, mogelijk omdat de oorspronkelijke trap ook al in deze zone stond.

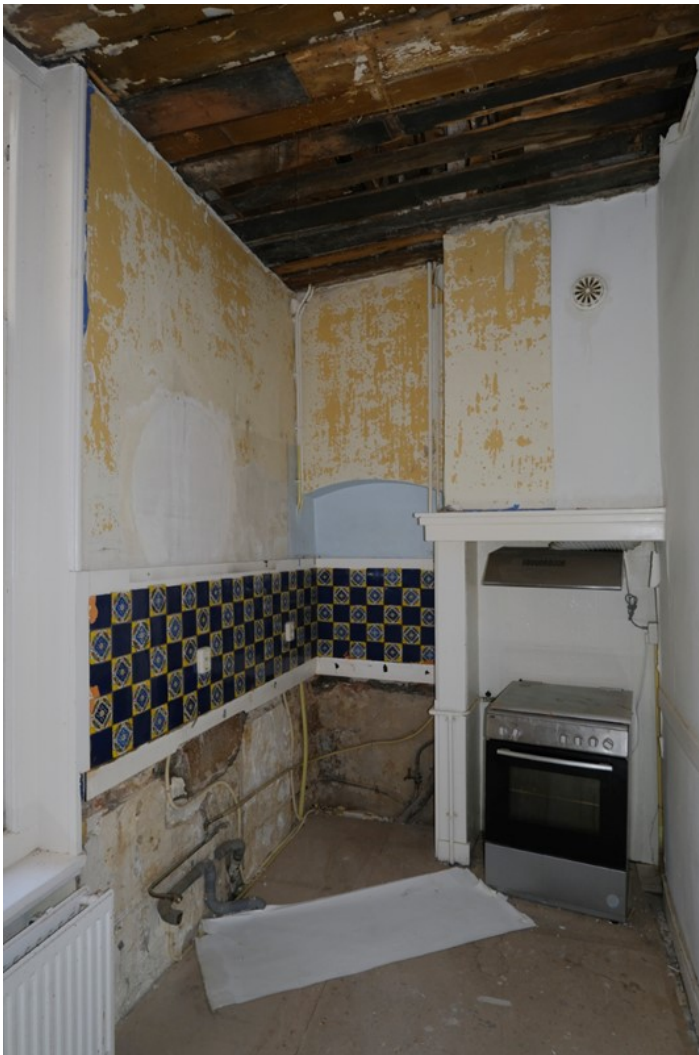
Afbeelding 8 van 13

Overzicht van de keuken aan de achterzijde na het verwijderen van het zachtboardplafond en het keukenblok. In de achtergevel is de contour van een rond venster te zien. Het gedeelte van het plafond op de foto betreft een raveling in de zoldervloer die later (provisorisch) dichtgemaakt werd.

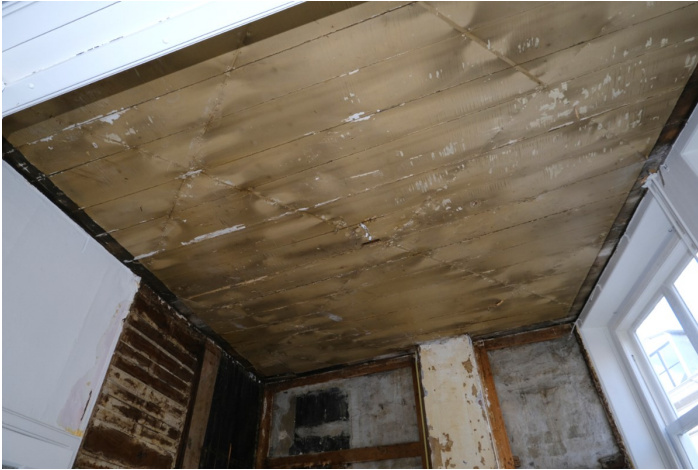
Afbeelding 9 van 13

De rechter voorkamer op de verdieping was oorspronkelijk voorzien van een houten plafond met rondom een donkerder gekleurde strook.

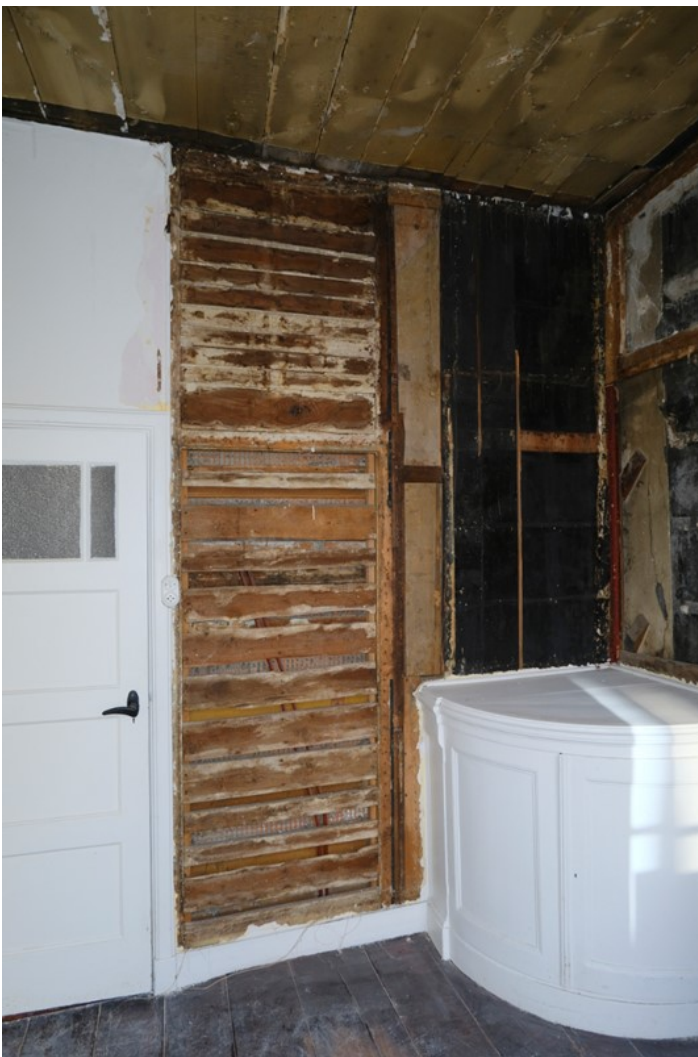
Afbeelding 10 van 13

In de houten achterwand van de rechter voorkamer is rechts van de huidige deur een dichtgemaakte kastdeur opgenomen. De aftekening van deze kast is in de gang tegen het plafond waarneembaar.

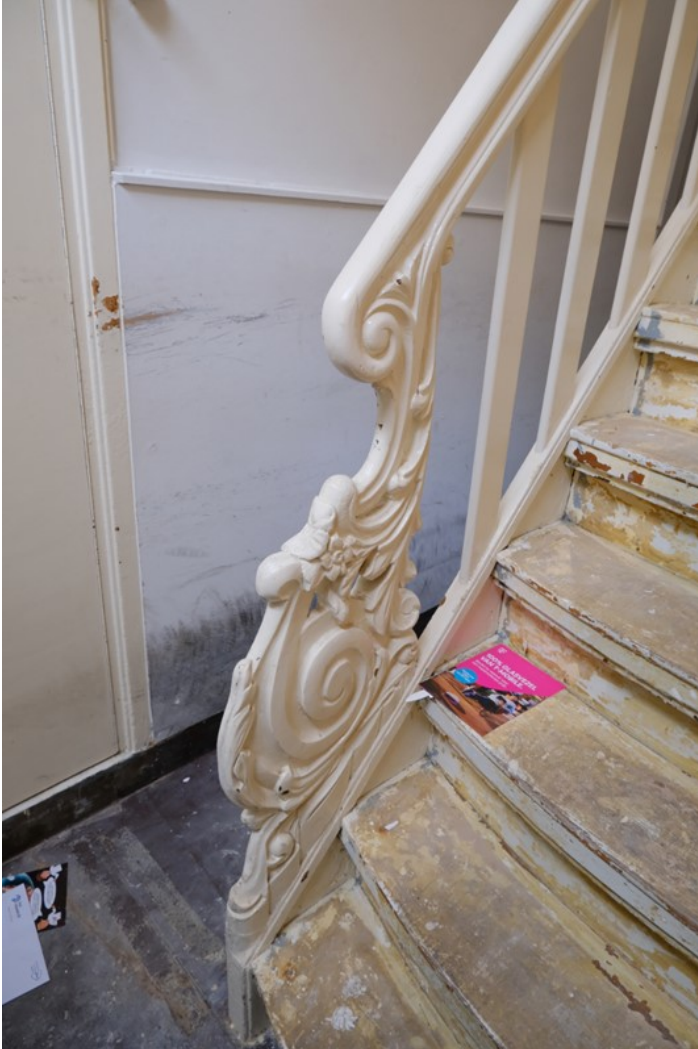
Afbeelding 11 van 13

Het onderste deel van de verdiepingstrap met het laat achttiende-eeuwse klauwstuk.

Het onderste deel van de verdiepingstrap is voorzien van een laat achttiende-eeuws klauwstuk en heeft bolle treden. Het gaat zeer waarschijnlijk om een hergebruikte trap die op enig moment op de huidige plaats gezet werd. De trapopgang loopt voor een klein deel door het vertrek rechts aan de voorzijde. Om het trapgat hier af te sluiten en te maskeren werd in de hoek van het vertrek een kwartronde kast gemaakt. De vloer van de hal op de begane grond kreeg een gecementeerde afwerklaag met daarin een tegelpatroon van met dodekop gekleurde tegels en smalle lichtere voegen.

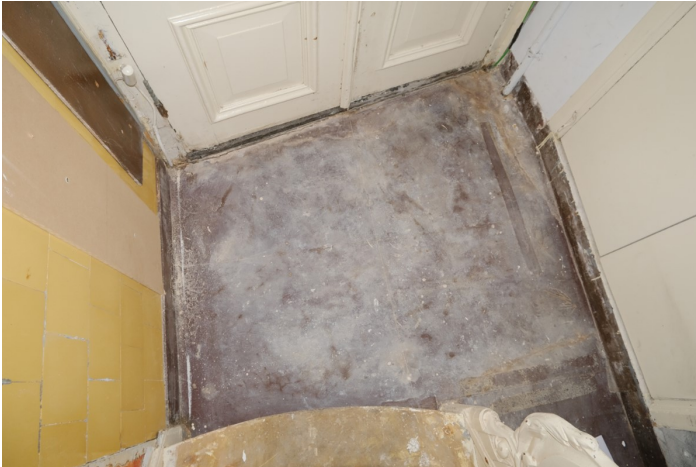
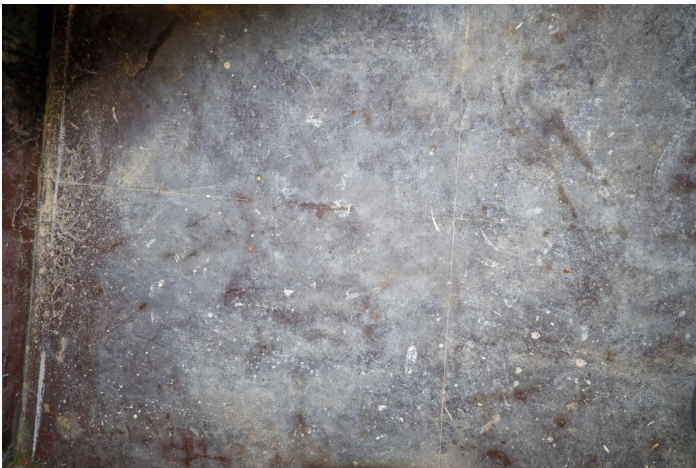
Afbeelding 12 van 13

De vloer van de hal op de begane grond is afgewerkt met een gecementeerde afwerklaag met daarin een tegelpatroon.

Detail van de vloer van de hal op de begane grond.

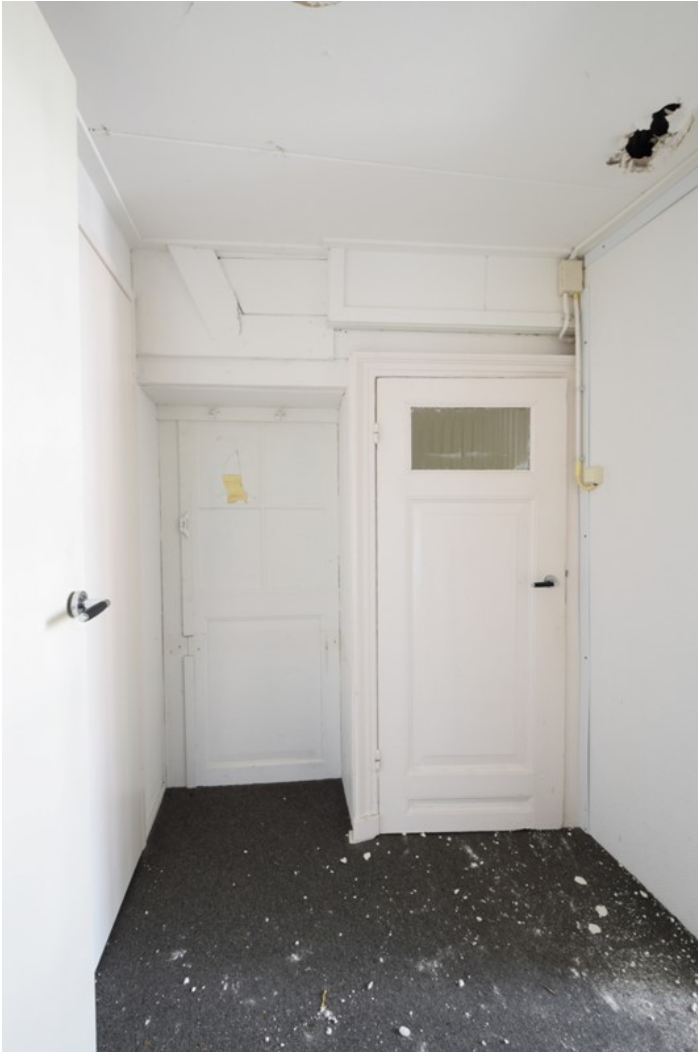
Afbeelding 1 van 8

Interieurafwerking van de zolder. De afwerking van enkele plafonds, de vormgeving van binnendeuren en -kozijnen wijzen op een modernisering in de jaren '30 van de vorige eeuw.

De afwerking van enkele plafonds, de vormgeving van binnendeuren en -kozijnen op de verdieping en zolder en de trappenstructuur wijzen op een modernisering in de jaren '30 van de vorige eeuw. Omdat we niet concreet geïnformeerd zijn over de exacte indeling van het huis voor die tijd valt de totale omvang van deze ingreep niet vast te stellen. Het is immers mogelijk dat de woning oorspronkelijk ook een deel van de begane grond besloeg. Zeker niet ondenkbaar is dat bij de verbouwing in de jaren '30 de bovenwoning een zelfstandig karakter kreeg en afgescheiden werd van de ruimten op de begane grond. Het bovenste deel van de verdiepingstrap en de zoldertrap kwamen blijkens de vormgeving van de ballusters en trappalen in deze periode tot stand, wat wijst op een geheel nieuwe ontsluiting en toegankelijkheid van de woning. Onder de zoldertrap en toegankelijk via het tussenbordes van de verdiepingstrap werd een kleine toiletruimte gerealiseerd.

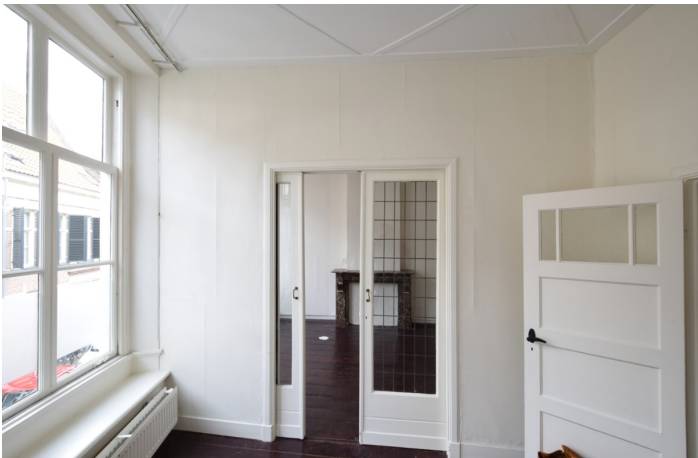
Afbeelding 2 van 8

De en-suite deuren tussen de voorkamers aan de voorzijde op de verdieping werden gerealiseerd de jaren dertig van de twintigste eeuw.

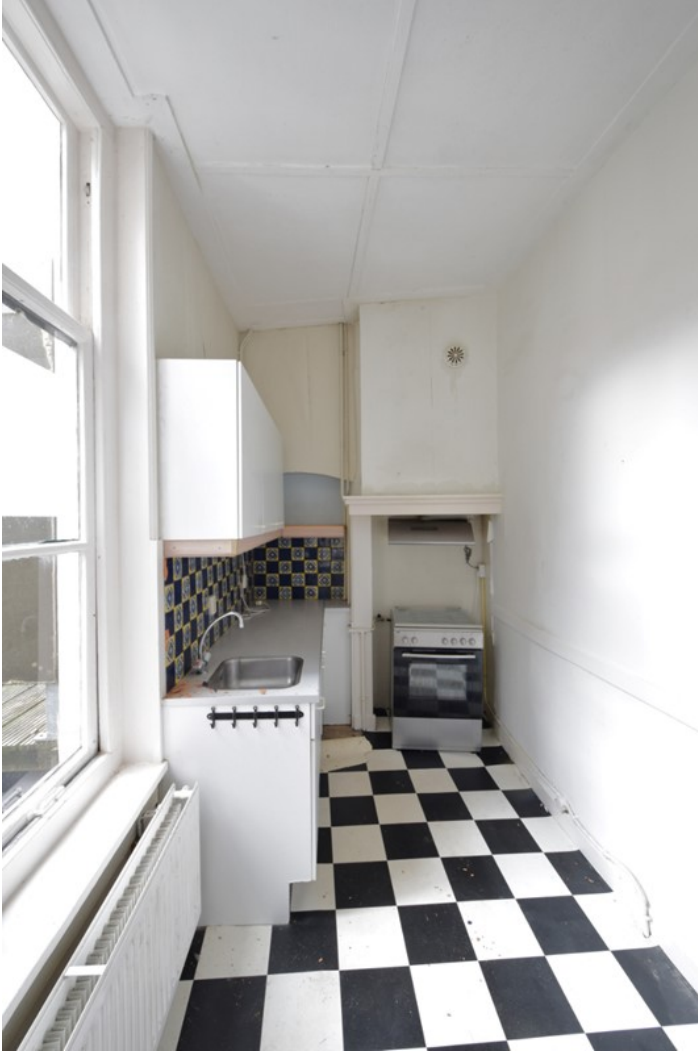
Afbeelding 3 van 8

Het zachtboard plafond en de eenvoudige hoge keukenschouw zijn representatief voor de jaren dertig van de vorige eeuw.

De op de verdieping in de voorkamers, de overloop en de keuken aangebrachte zachtboardplafonds (die inmiddels verwijderd zijn) wijzen in de richting van een nieuwe indeling. Ook bij een nieuwe indeling behoren de industriële Bruynzeel binnendeuren, de strak afgetimmerde kozijnen en de scheidingswand met dubbele schuivende suitedeuren tussen de voorkamers. In de tegen de achtergevel gesitueerde keuken is een eenvoudige hoge keukenschouw geplaatst die representatief is voor deze periode.

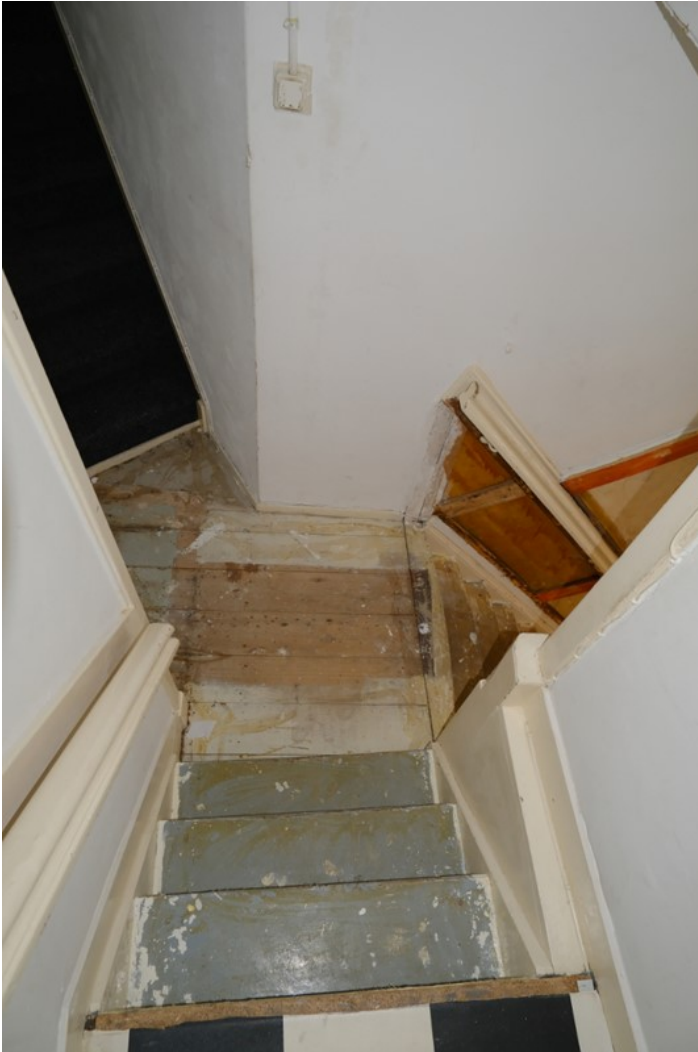
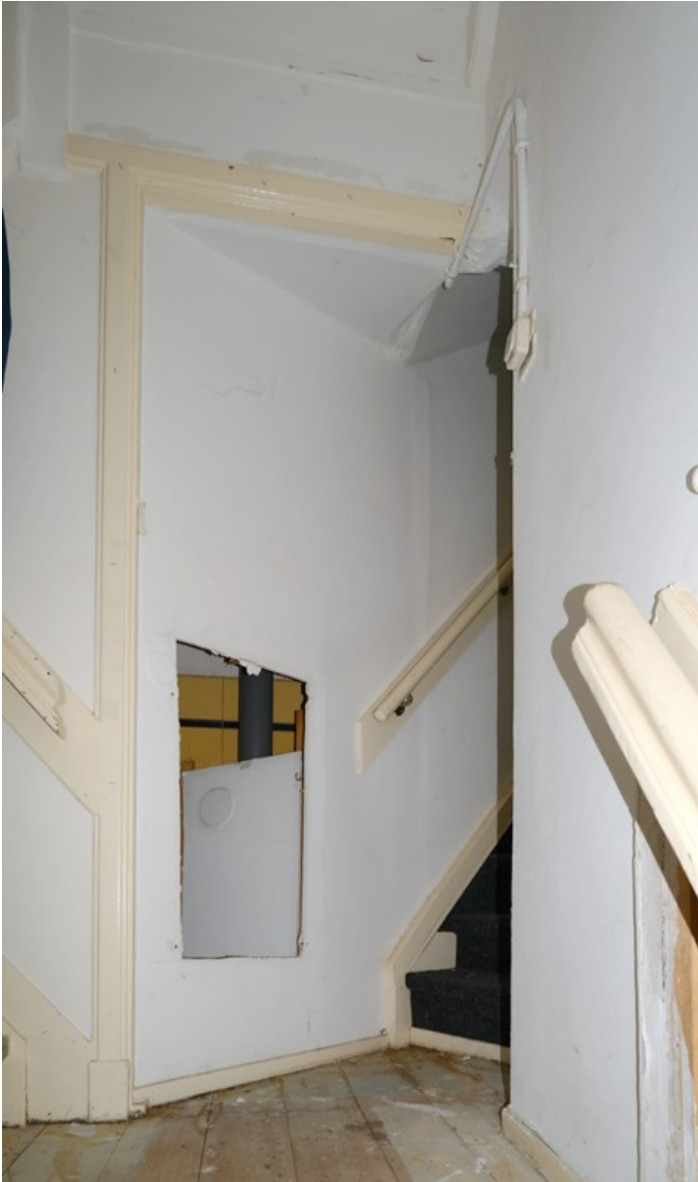
Afbeelding 4 van 8

De verdiepingstrap waarvan het bovendste deel aangepast werd toen de bovenwoning een geheel nieuwe ontsluiting kreeg.

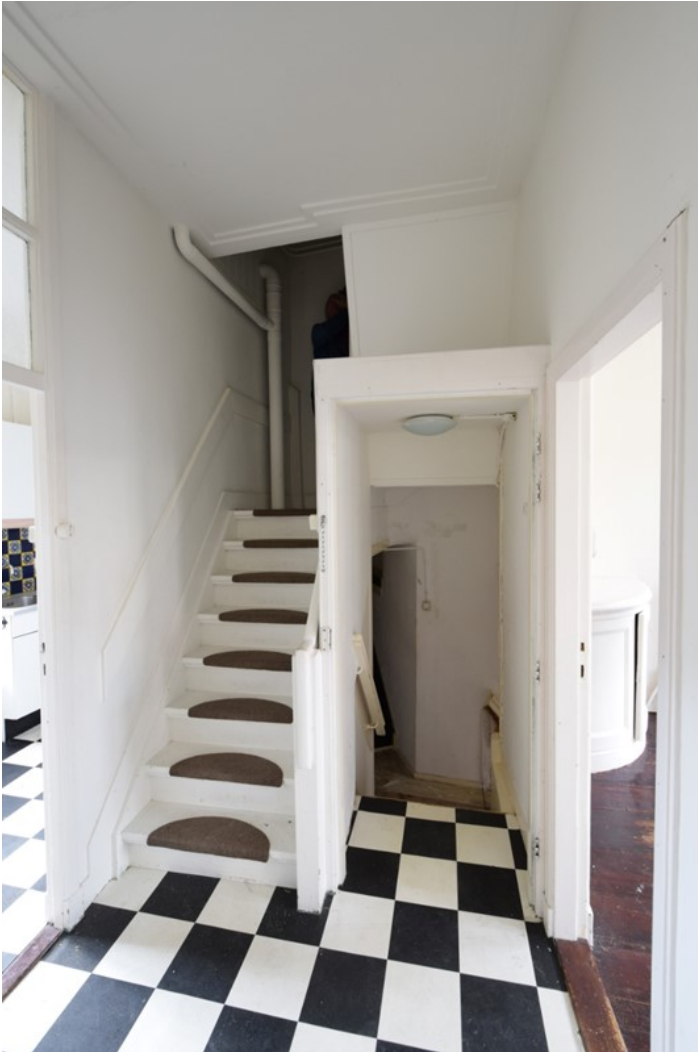
Afbeelding 6 van 8

Overzicht van de zoldertrap waaronder een kleine toiletruimte gerealiseerd werd die toegankelijk is via het tussenbordes van de verdiepingstrap.

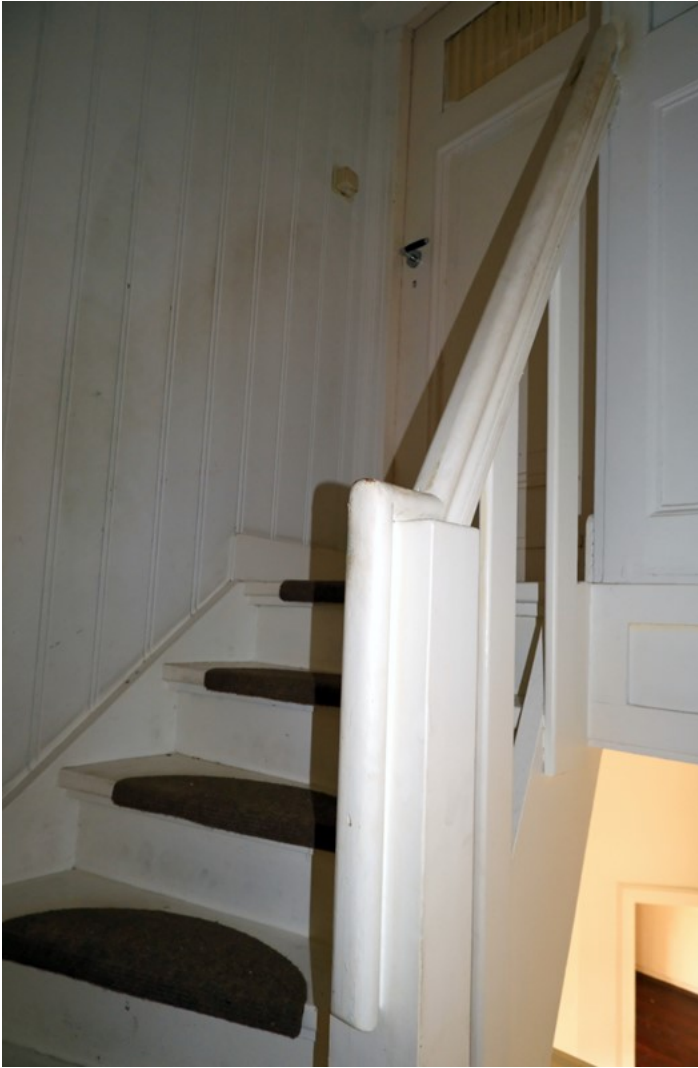
Afbeelding 7 van 8

Het bovenste deel van de verdiepingstrap en de zoldertrap kwamen blijkens de vormgeving van de ballusters en trappalen in de jaren dertig van de vorige eeuw tot stand.

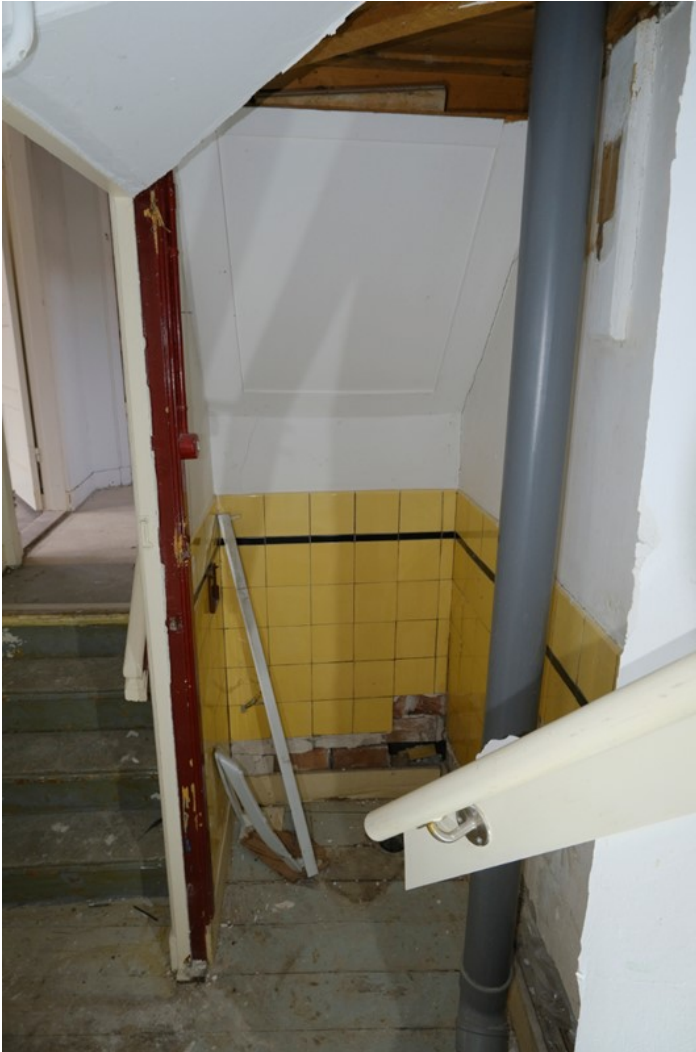
Afbeelding 8 van 8

Toiletruimte onder de zoldertrap op het tussenbordes van de verdiepingstrap.

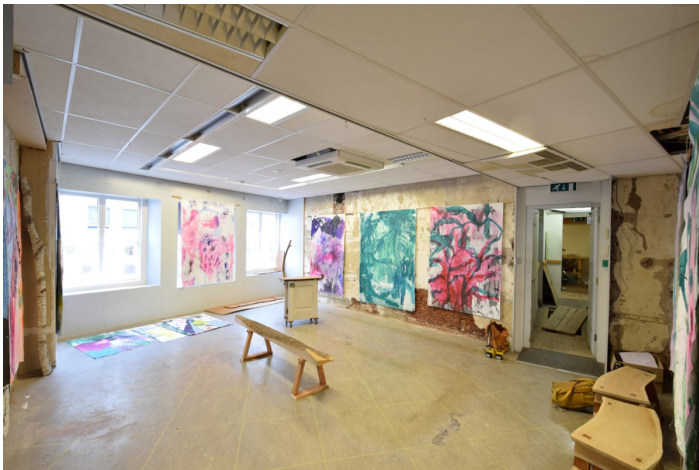
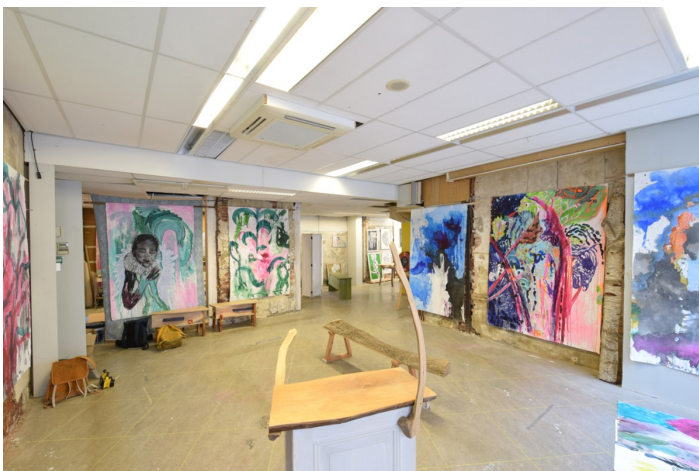
Afbeelding 3 van 4

Overzicht van de winkelruimte op de begane grond van Oudewand 4-6 nadat deze in 1988 bij de winkel van Turfstraat 32 getrokken werd.

In 1988 werd de begane grond van Oudewand 4-6 bij de winkel van Turfstraat 32 getrokken door drie grote doorbraken in de achtergevel en rechter bouwmuur te maken.
