# Polstraat 9

Aalten

**Onderzoek:** bouwhistorische verkenning met waardestelling

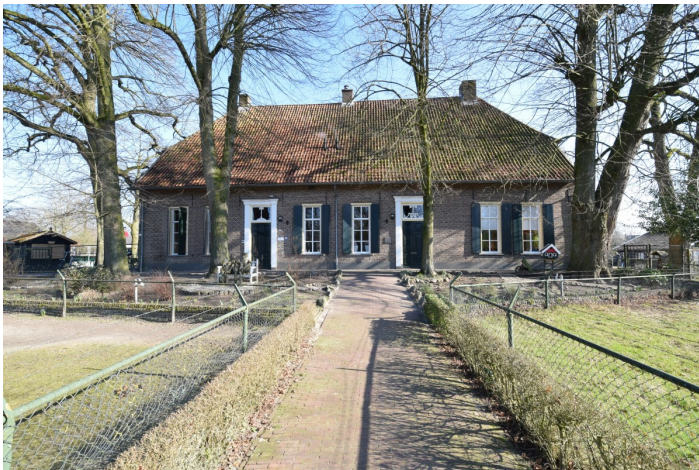
Afbeelding 1 van 4

Polstraat 9 is gebouwd op een rechthoekige plattegrond en is ingedeeld met een begane grond en een zolderverdieping onder een afgewolfd zadeldak dat gedekt is met rode (machinale) oud-Hollandse dakpannen. Aan de oostzijde is het pand uitgebouwd, het dakvlak loopt aan deze zijde over deze uitbouwen door. De gevels zijn opgetrokken in schoon metselwerk in kruisverband en voorzien van vensters met houten kozijnen.

Overzicht van de voorgevel van Polstraat 9.

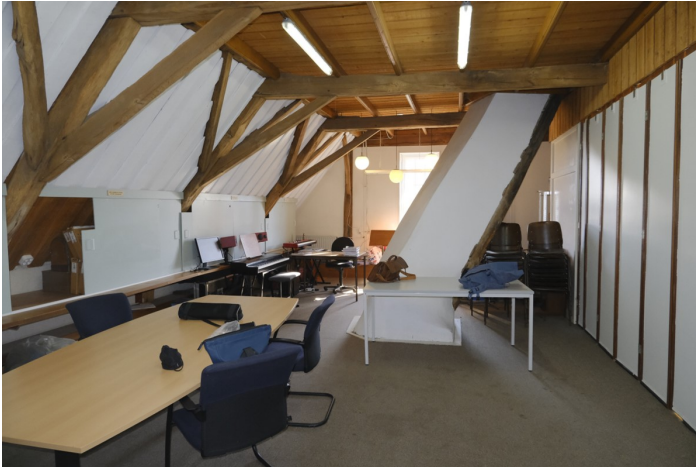
Afbeelding 1 van 11

De kapconstructie van de Ahof is opgebouwd uit een reeks van tien eikenhouten kromstijlgebinten die de eiken daksporen ondersteunen. De gebinten zijn voorzien van windschoren die aan de bovenzijde in de flieringbalk gepend zijn en aan de onderzijde tegen de gebintstijlen met spijkers bevestigd zijn.

Overzicht van de kapgebinten aan de oostzijde van het gebouw, gefotografeerd in de richting van de zuidoostgevel.

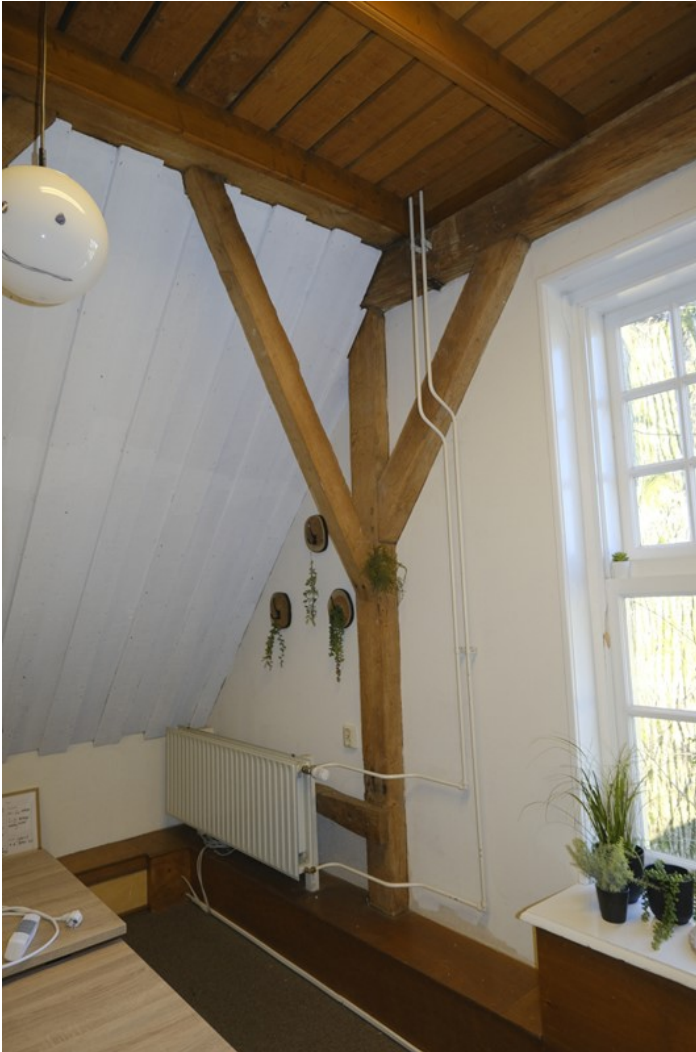
Afbeelding 2 van 11

De strijkgebinten zijn uitgevoerd met rechte gebintstijlen.

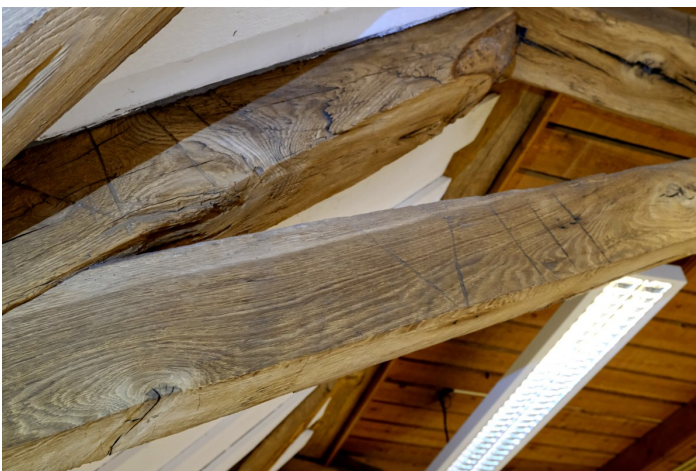
Afbeelding 3 van 11

Gesneden telmerk 8 op de westzijde van de kapconstructie.

De gebinten zijn opeenvolgend genummerd met telmerken en horen dus bij elkaar. Daarbij zijn aan de oostzijde met een beitel gehakte merken toegepast en aan de westzijde met een ritsmes gesneden telmerken. De combinatie van gesneden en gehakte telmerken op hetzelfde constructieonderdeel is zeer ongebruikelijk en komt eigenlijk nooit voor. Over het algemeen zijn gesneden telmerken het oudst, zij worden vanaf de veertiende tot ver in de zeventiende eeuw toegepast. Gehakte telmerken komen vanaf de zestiende eeuw tot ver in de negentiende eeuw voor. Van de gebinten is verder opvallend dat de beide strijkgebinten ter plaatse van de eindgevels uitgevoerd zijn met rechte stijlen. Hoewel ongebruikelijk, werd hiervoor waarschijnlijk om praktische redenen gekozen: het spaarde vier kromme stijlen uit.

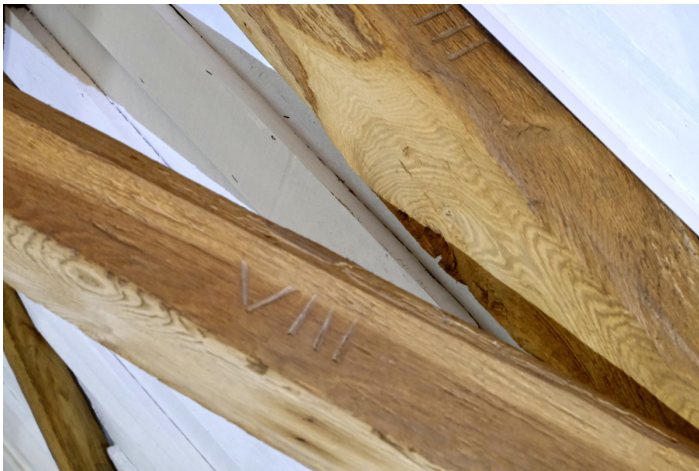
Afbeelding 4 van 11

Gehakt telmerk 8 op de oostzijde van de kapconstructie.

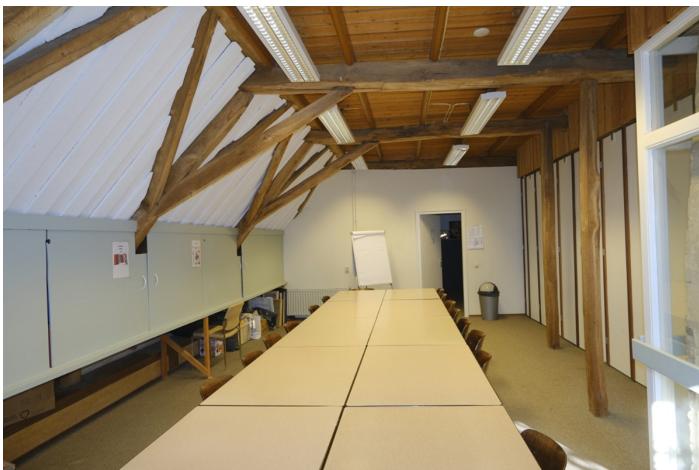
Afbeelding 5 van 11

Van de vier meest zuidelijke gebinten wordt de dekbalk extra ondersteund met een later aangebrachte stijl.

Van de vier meest zuidelijke kapgebinten wordt de dekbalk ondersteund met waarschijnlijk later aangebrachte eiken stijlen. Daarvan is er één voorzien van de inscriptie 'BT 1784'.

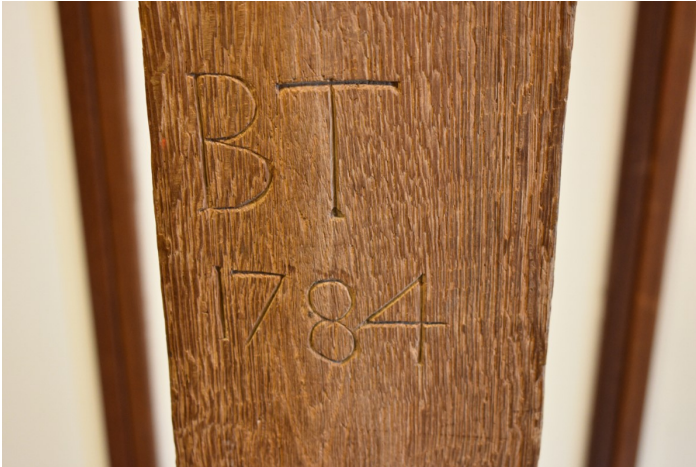
Afbeelding 6 van 11

Op één van de later aangebrachte stijlen is de inscriptie ' BT 1784' aangebracht.

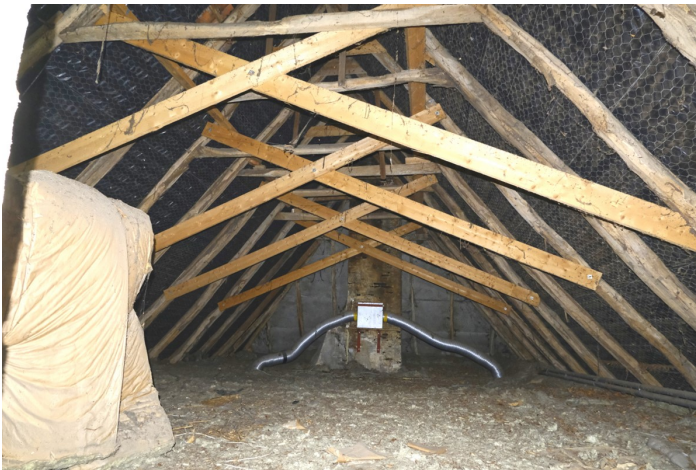
Afbeelding 7 van 11

Overzicht van de daksporen op de vloering.

De daksporen zijn ook van eikenhout gemaakt en uitgevoerd met een enkel haanhout. De haanhouten zijn met spijkers en toognagels verbonden en genummerd met gezaagde telmerken. De sporen zijn met een nokgording onderling verbonden. In de kap hangt een eiken hijsrad waarvan het rad opgebouwd is uit schenkelstukken die met spaken met de as verbonden zijn.

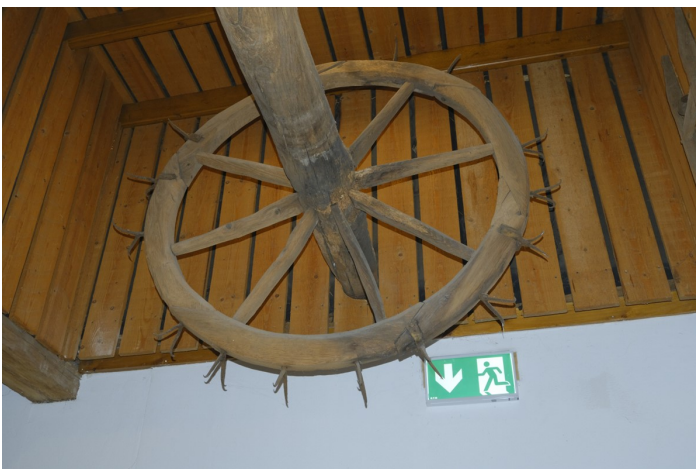
Afbeelding 8 van 11

Op de overloop is op zolder in de kap een hijsrad opgehangen. De constructie van het rad lijkt sterk op die van een wagenwiel.

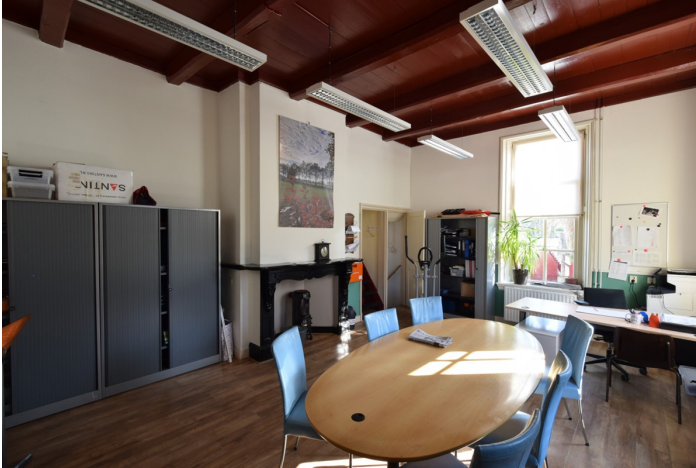
Afbeelding 9 van 11

Overzicht van de zolderbalklaag in het zuidelijke vertrek tegen de westgevel.

De zolderbalklaag is enkelvoudig en in eiken uitgevoerd. De kapgebinten zijn steeds gekoppeld aan een trekbal, met per gebintvak twee balkvakken. De balken zijn aan de onderzijde op de hoeken afgewerkt met een biljoen. Bij de opleggingen zijn geen sleutelstukken of consoles toegepast. Ter plaatse van de deel zijn aan de achterzijde de trekbalen van de kapgebinten als ankerbalken verbonden met eiken gebintstijlen. De tussenbalken zijn opgelegd op een koppelregel die de windschoren kruist. Deze gebinten zijn opeenvolgend genummerd met gehakte telmerken. De oorspronkelijke toepassing van gebinten maakt duidelijk dat aan deze zijde vanaf de bouw ter plaatse een aankapping tegen het gebouw gestaan moet hebben waarin waarschijnlijk de stallen ondergebracht waren. Deze situatie had daarmee grote overeenkomsten met een traditioneel hallehuis met stallen in de zijbeuken.

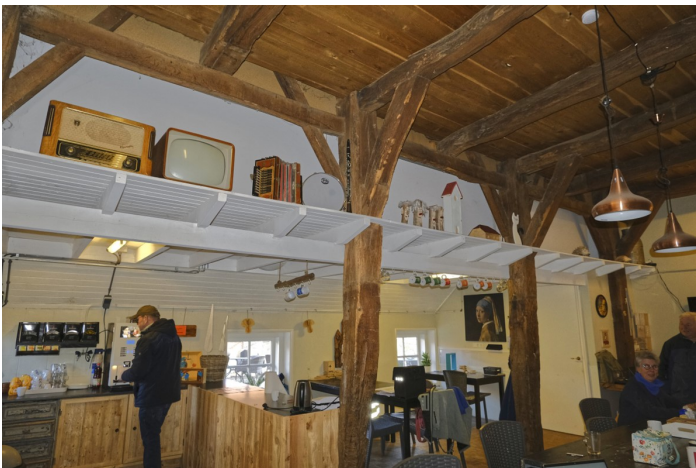
Afbeelding 10 van 11

Ter plaatse van de voormalige deel zijn de zolderbalken aan de achterzijde opgenomen in een ankerbalkconstructie.

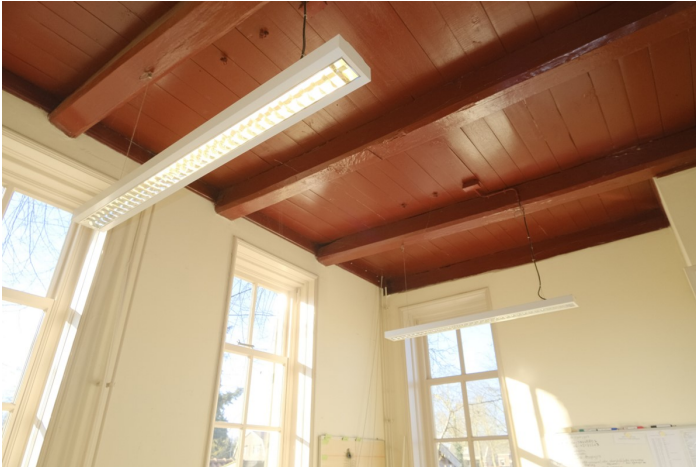
Afbeelding 11 van 11

De balken van de zoldervloer zijn alleen aan de achterzijde verbonden met gebintstijlen; aan de andere zijde zijn deze balken opgelegd in het metselwerk van de voorgevel. Ter plaatse zijn geen sporen van verdwenen korbelen of stijlen aangetroffen.

Ter plaatse van de opleggingen van de zolderbalken in de voorgevel zijn geen sporen zichtbaar van een (oudere) gebintconstructie met muurstijlen.

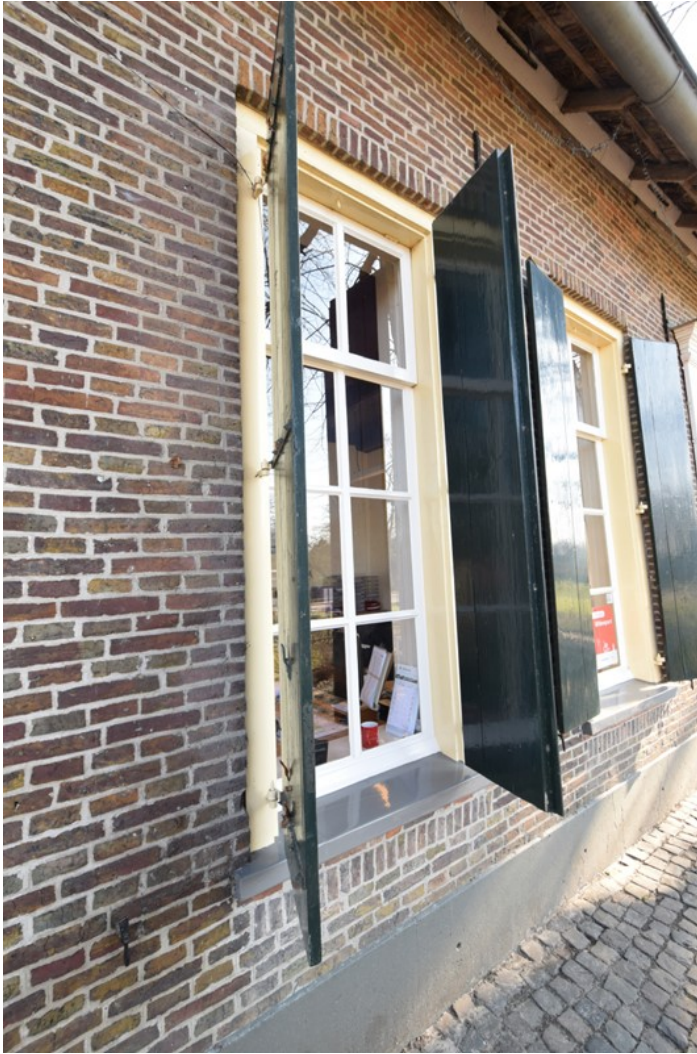
Afbeelding 1 van 9

Aansluiting van het gevelmetselwerk op het meest noordelijke venster in de westgevel. De koppenlaag wordt op zeer ongebruikelijke wijze met een klezoor beëindigd.

De toepassing van klezoren in het gevelmetselwerk en de toepassing van eikenhout voor de constructies in combinatie met het gebruik van zowel gesneden, gezaagde als gehakte telmerken wijzen in de richting van een datering van het oorspronkelijke gebouw in de zeventiende eeuw. Op het platteland en in de periferie van ons land worden innovaties en vernieuwingen echter met enige vertraging ingevoerd en blijven oude tradities vaak langer in gebruik. Deze datering is daarom indicatief en met een ruime marge naar boven.

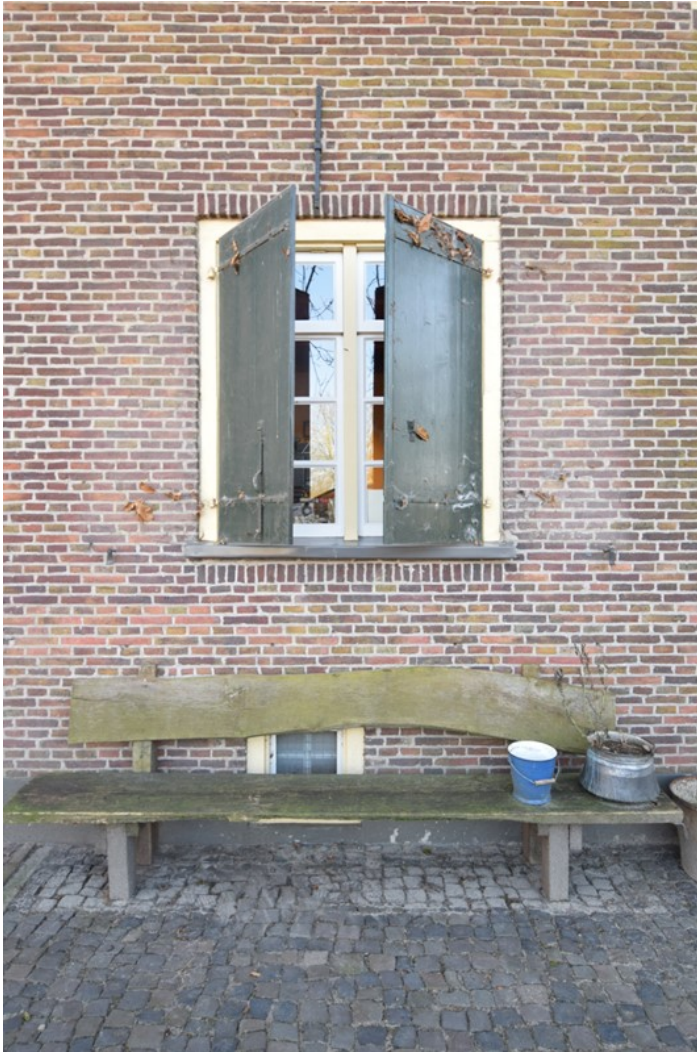
Afbeelding 2 van 9

Ook het gevelmetselwerk van het venster van de opkamer in de noordgevel wordt aan beide zijden met een klezoor in de koppenlaag beëindigd.

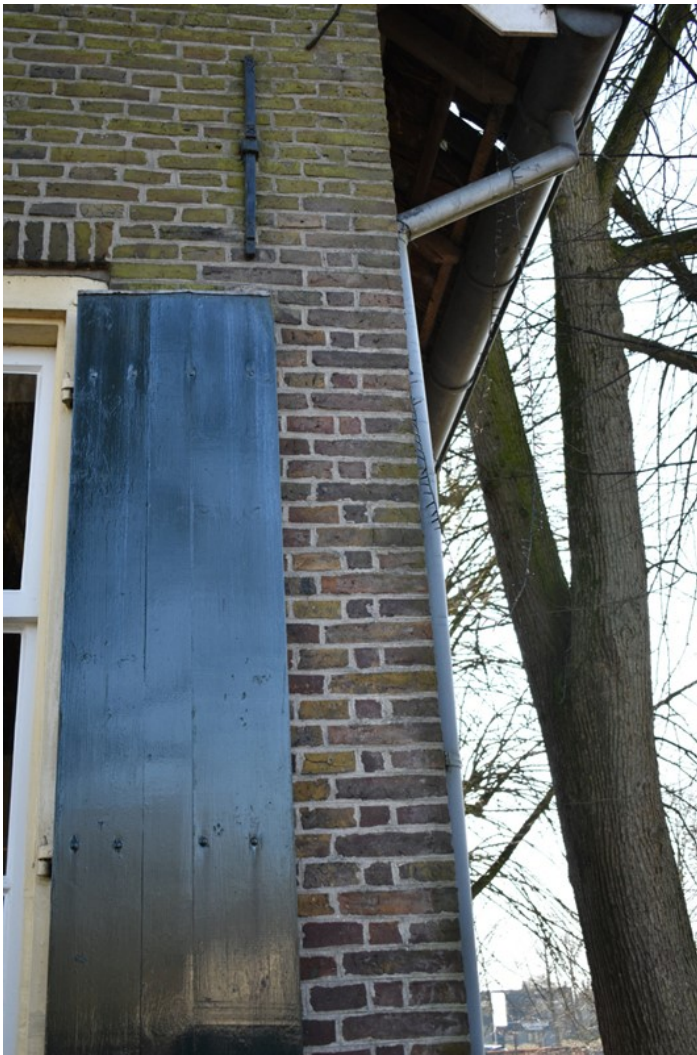
Afbeelding 3 van 9

Het metselwerk wordt op de hoeken van het gebouw op traditionele wijze beëindigd met klezoren in de koppenlagen.

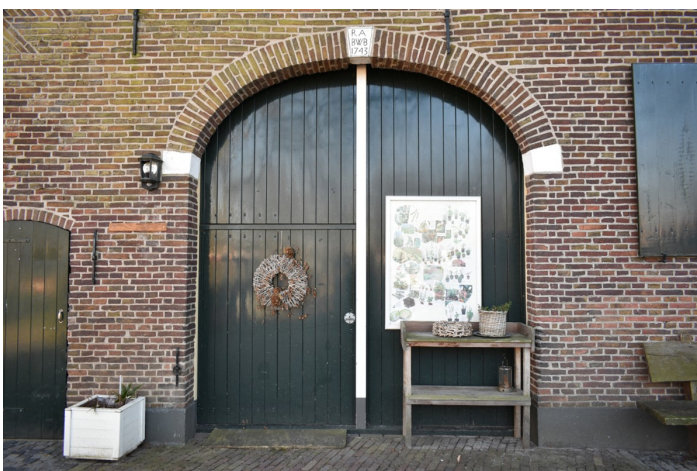
Afbeelding 4 van 9

Ook links en rechts van de nendeuren zijn klezoren in de koppenlagen opgenomen.

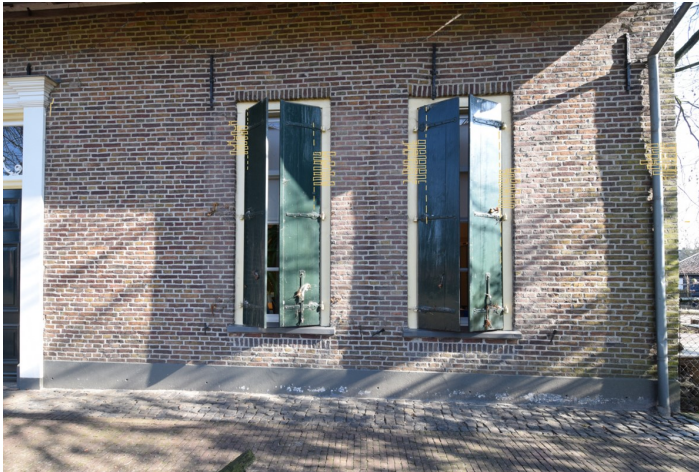
Afbeelding 5 van 9

De twee vensters uiterst rechts in de westgevel. In geel is schetsmatig het mogelijke metselverband weergegeven bij een smaller venster ter plaatse.

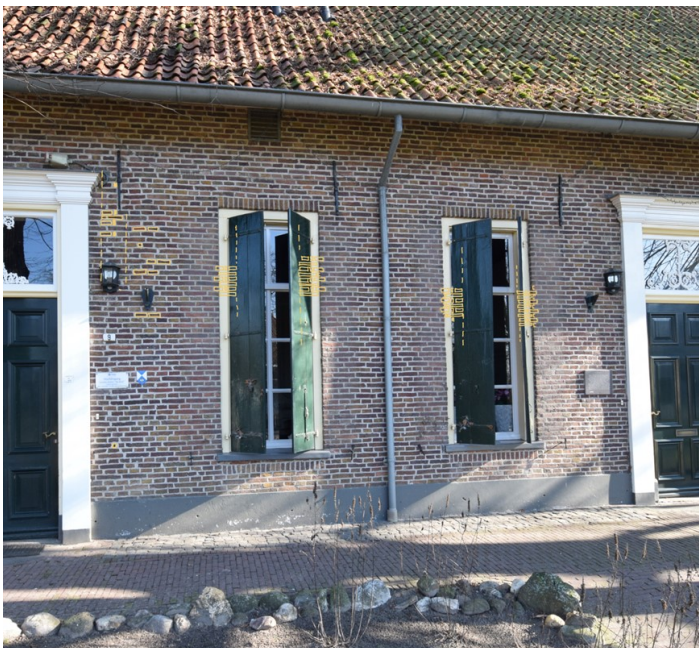
Afbeelding 6 van 9

De twee vensters midden in de westgevel. In geel is schetsmatig het mogelijke metselverband weergegeven bij een smaller venster ter plaatse.

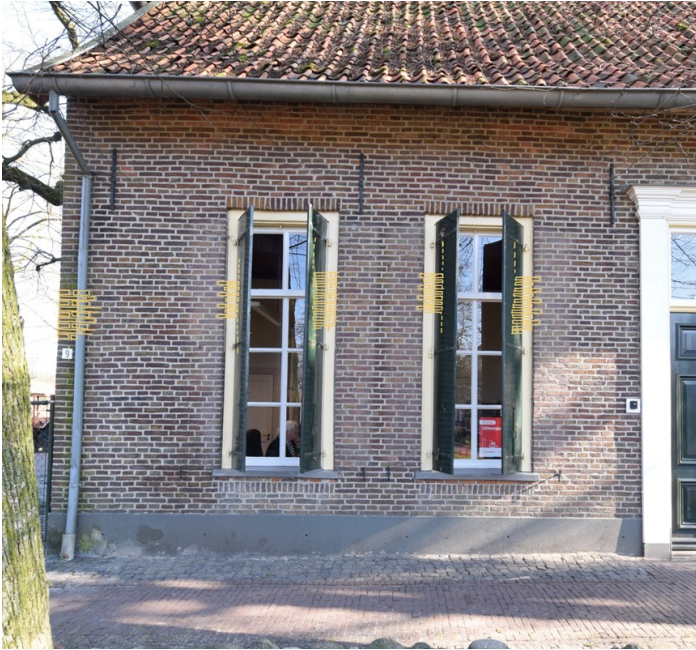
Afbeelding 7 van 9

De twee vensters uiterst links in de westgevel. In geel is schetsmatig het mogelijke metselverband weergegeven bij een smaller venster ter plaatse.

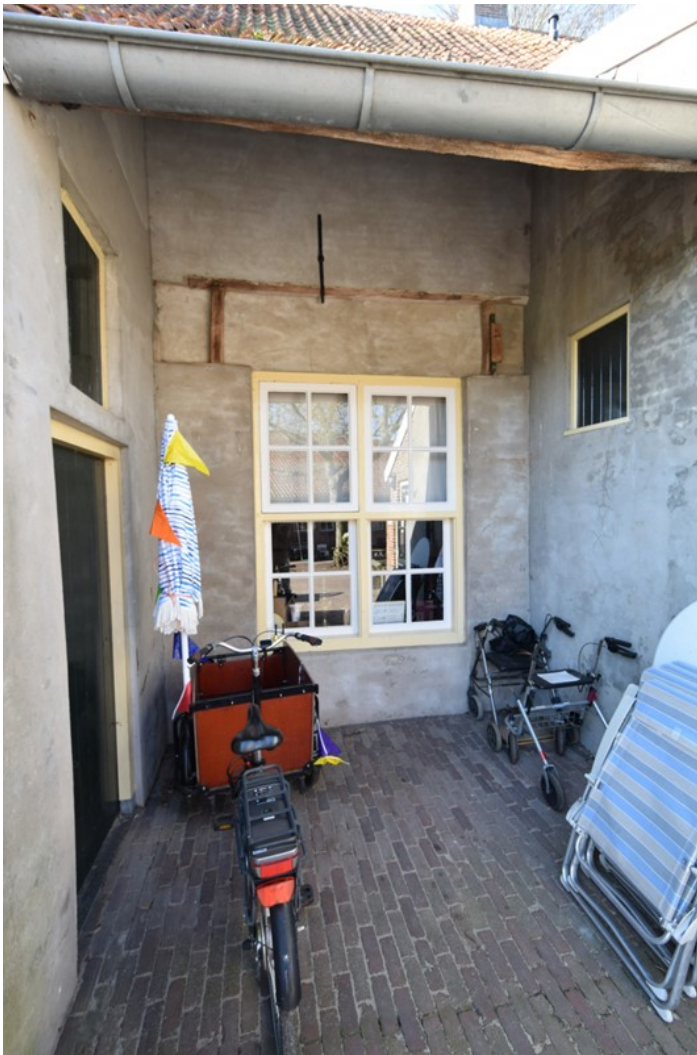
Afbeelding 8 van 9

Ter plaatse van de keuken bleven boven het venster in de oostgevel de restanten van twee stijlen en een regel van een vakwerkwand bewaard.

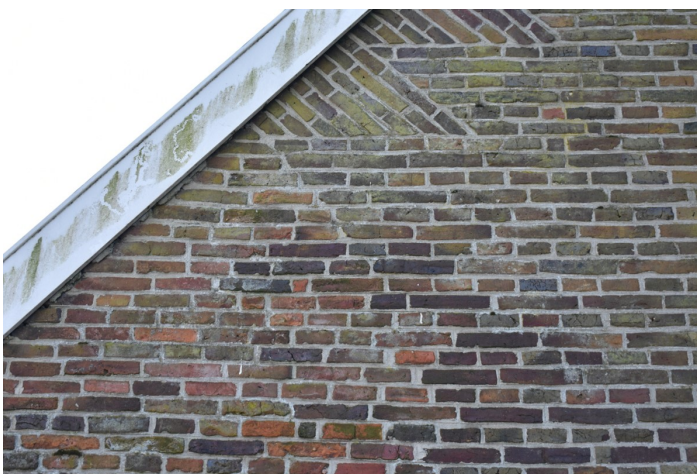
Afbeelding 9 van 9

De beide topgevels worden beëndigd met vlechtingen.

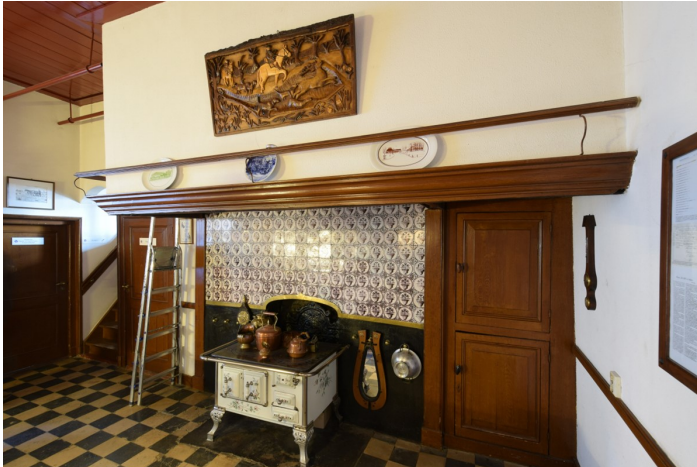
Afbeelding 1 van 3

Afgaande op de door een brede korfboog afgesloten nendeuren in de noordgevel zal het bedrijfsgedeelte van de boerderij aan deze zijde gelegen hebben, met in een aankapping tegen de achtergevel een veestalling in potstallen. Aan de zuidzijde kunnen de kelder met opkamer en de grote aangrenzende keuken of heerd heel goed al tot de oorspronkelijke opzet van het huis behoren, maar zeker is dat niet. Achter de profilering van de huidige schouwbank gaat een oudere geprofileerde constructie schuil die maar voor een klein deel zichtbaar is.

Overzicht van de schouw in de keuken.

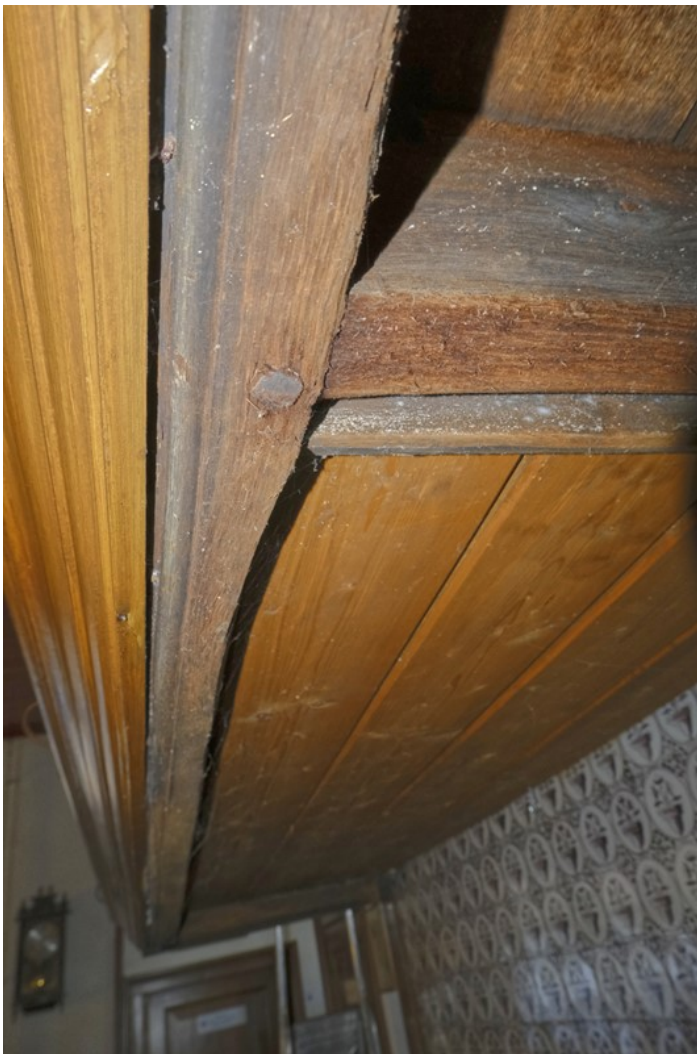
Afbeelding 2 van 3

Achter de betimmering van de voorzijde van de schouw bleef de oorspronkelijke geprofileerde schouwbank bewaard.

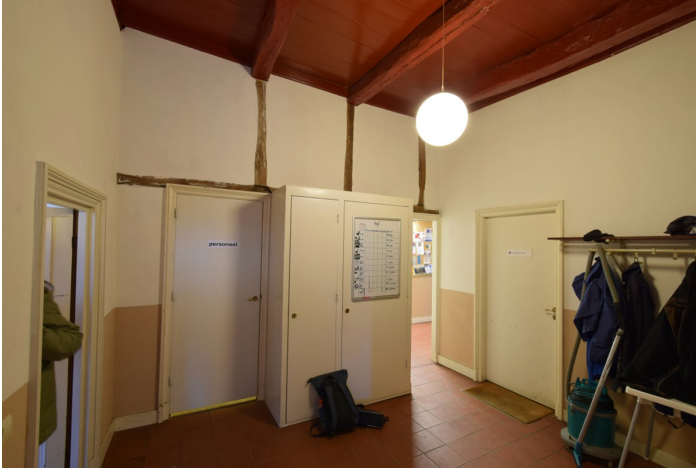
Afbeelding 3 van 3

De binnenwand tussen de deel en de vertrekken tegen de westgevel was oorspronkelijk uitgevoerd als vakwerkwand. Daarvan bleven in de hal drie eiken stijlen bewaard.

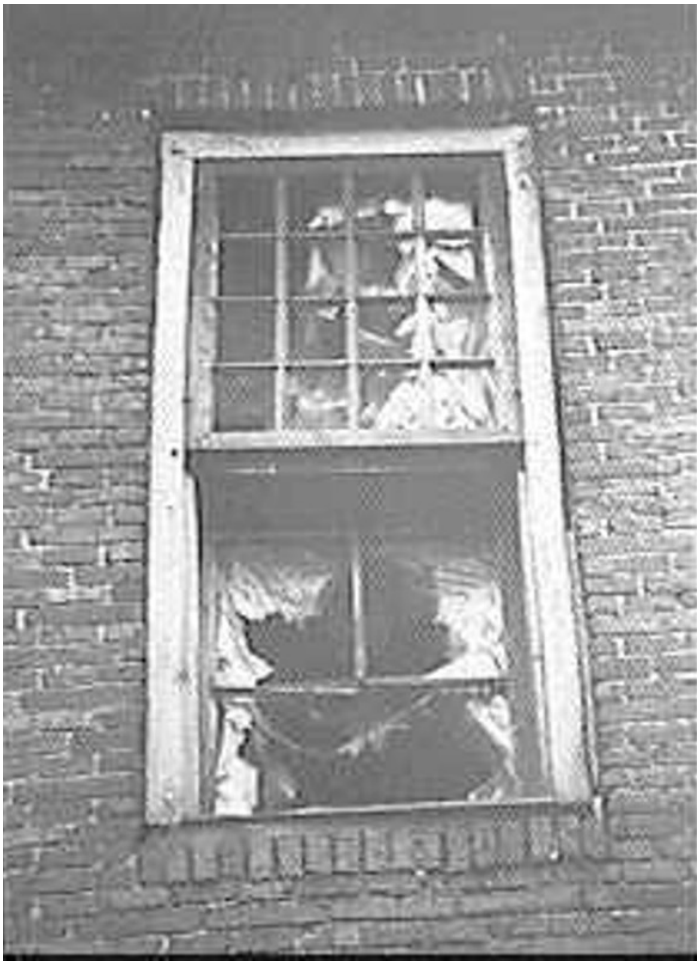
Afbeelding 6 van 7

Van de Ahof bleef van voor de laatste restauratie een serie foto's van het exterieur bewaard waarop helaas weinig details waarneembaar zijn. Op een foto van het linker zoldervenster in de zuidelijke eindgevel is nog wel te zien dat dat venster uitgevoerd was met een vast kalf en een vast bovenraam met een roedeverdeling (4 x 4). Het onderraam was verder naar binnen geplaatst en kon waarschijnlijk achter het kalf naar boven schuiven. De onderste opening was rondom voorzien van een luikspanning, de luiken waren destijds al verdwenen.

Westelijk zoldervenster in de zuidgevel van de Ahof, gefotografeerd voor de restauratie van 1985-'86.  
(Beeldbank RCE, L. van Prooije)

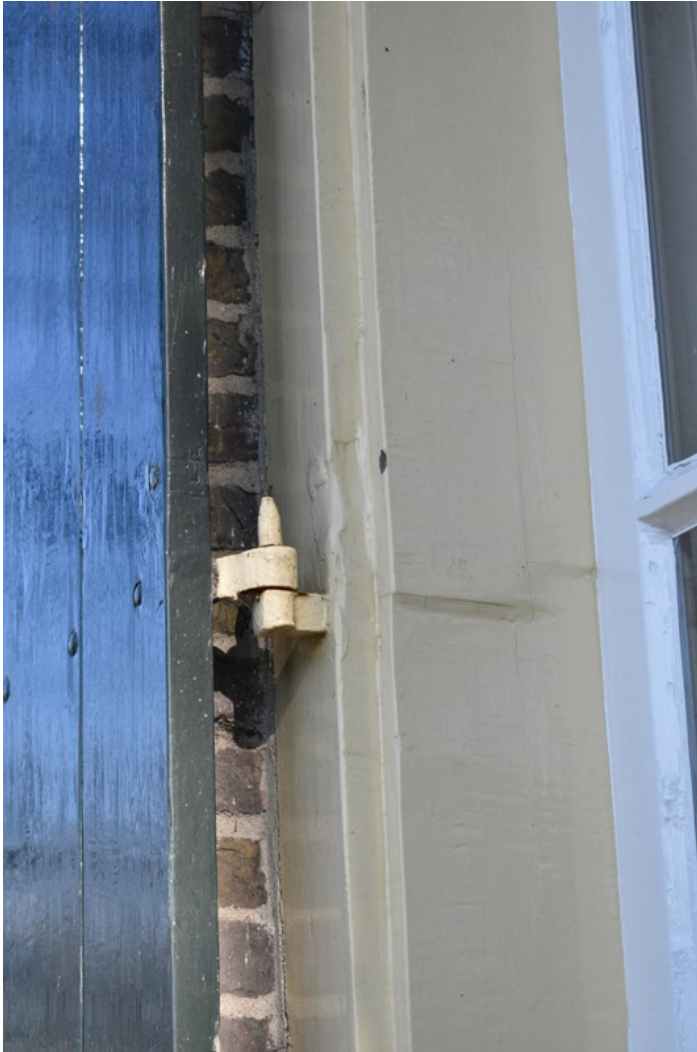
Afbeelding 7 van 7

In de stijlen van de huidige vensters van de voorgevel tekenen zich halverwege vulklossen af die de plaats van verdwenen kalven markeren. In de voorzijde van de stijlen zijn op een aantal plaatsen de dichtgeplamuurde gaten van verdwenen duimen van de luikgehengen zichtbaar.

Halverwege de stijlen van de vensters in de westgevel markeren vulklossen die zich in de verf aftekenen de plaats van verdwenen vaste kalven.

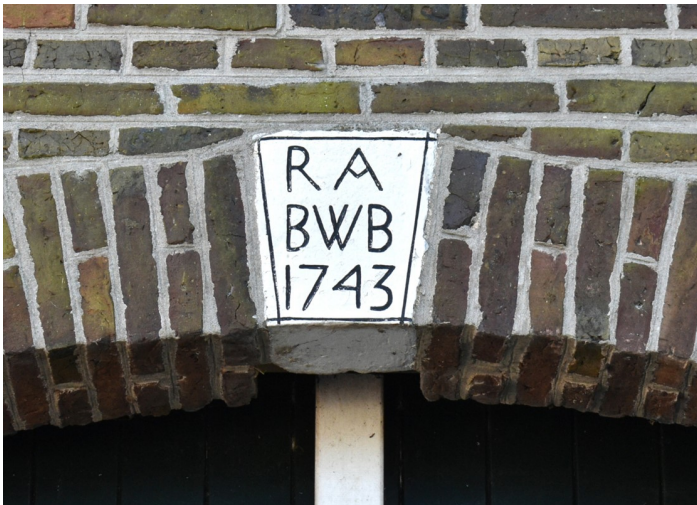
Afbeelding 1 van 2

Sluitsteen in de boog boven de nendeur in de zuidgevel met daarop het jaartal 1743 en de initialen van Roeloff Arentsen die getrouwd was met Bartha Willemina (de) Back.

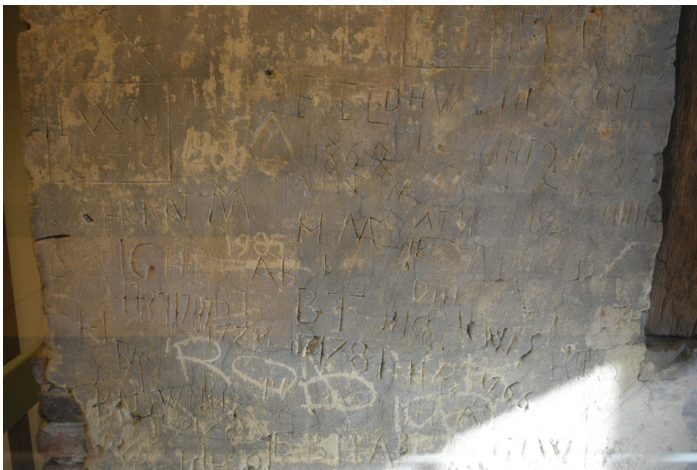
Afbeelding 2 van 2

Op de zolder zijn in het pleisterwerk van het grote schoorsteenkanaal talloze achttiende en negentiende-eeuwse inscripties aangebracht.

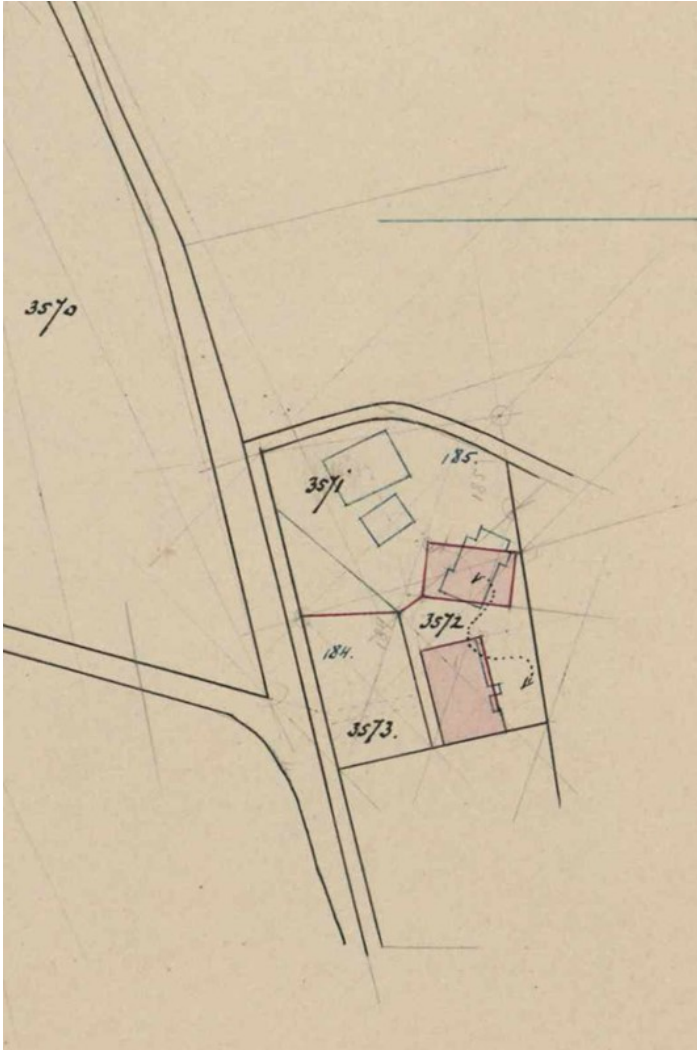
Afbeelding 1 van 2

De vererving op de 7-jarige Engelbartha Arentzen in 1876 vormde de aanleiding voor verschillende veranderingen op het erf en voor een verbouwing van het hoofdgebouw. Ongetwijfeld waren haar grootvader en/of vader hierbij opdrachtgever. Aan de noordzijde van het erf werden drie bestaande bijgebouwen gesloopt en vervangen door één nieuwe, vrijstaande schuur. Het hier gelegen terrein richtte men in als boomgaard. De oude boomgaard aan de westzijde, langs de Polstraat, werd tuin. Het kadaster legde deze wijzigingen vast op een kadastrale hulpkaart uit 1879. Drie jaar later kwam het kadaster opnieuw langs, dit keer om de vergraven loop van de gracht en de Boven-Slinge in te meten.

Kadastrale hulpkaart uit 1879, met in blauwe contouren de gesloopte bijgebouwen en in rood de nieuw gebouwde schuur en de gewijzigde contour van de achtergevel. (Kadaster)

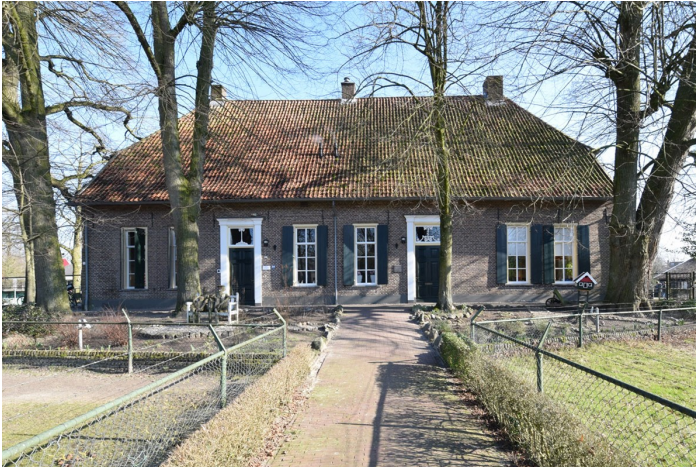
Afbeelding 1 van 12

In het derde kwart van de negentiende eeuw ontstond vermoedelijk de huidige vensterindeling van de voorgevel, met dubbele voordeur en achtruits schuifvensters. Ook de vensters van de opkamers en van de keuken werden waarschijnlijk in deze periode gemoderniseerd.

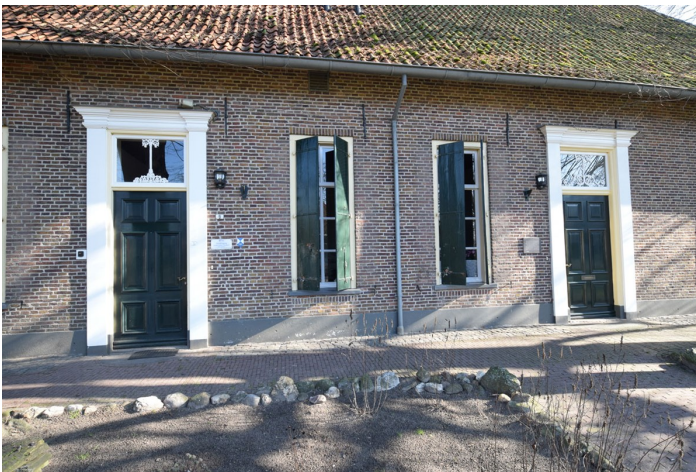
Afbeelding 2 van 12

De rechter voordeur gaf toegang tot de boerderij, de hoofdwooning. De linker deur ontsloot een tweede, kleinere woning die in de negentiende eeuw waarschijnlijk door de familie werd bewoond, maar na 1900 verhuurd werd.

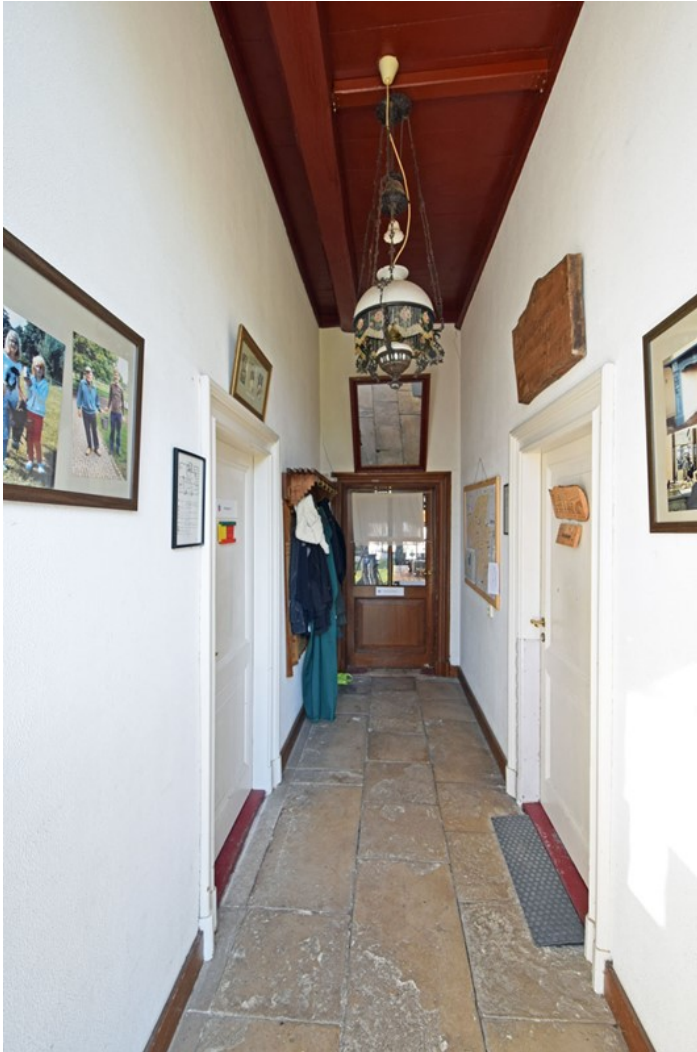
Afbeelding 3 van 12

Gang achter de voordeur van de boerderij. Op de vloer liggen zandstenen vloerplaten, via paneeldeuren met geprofileerde platstukken zijn aan weerszijden twee voormalige woonvertrekken toegankelijk.

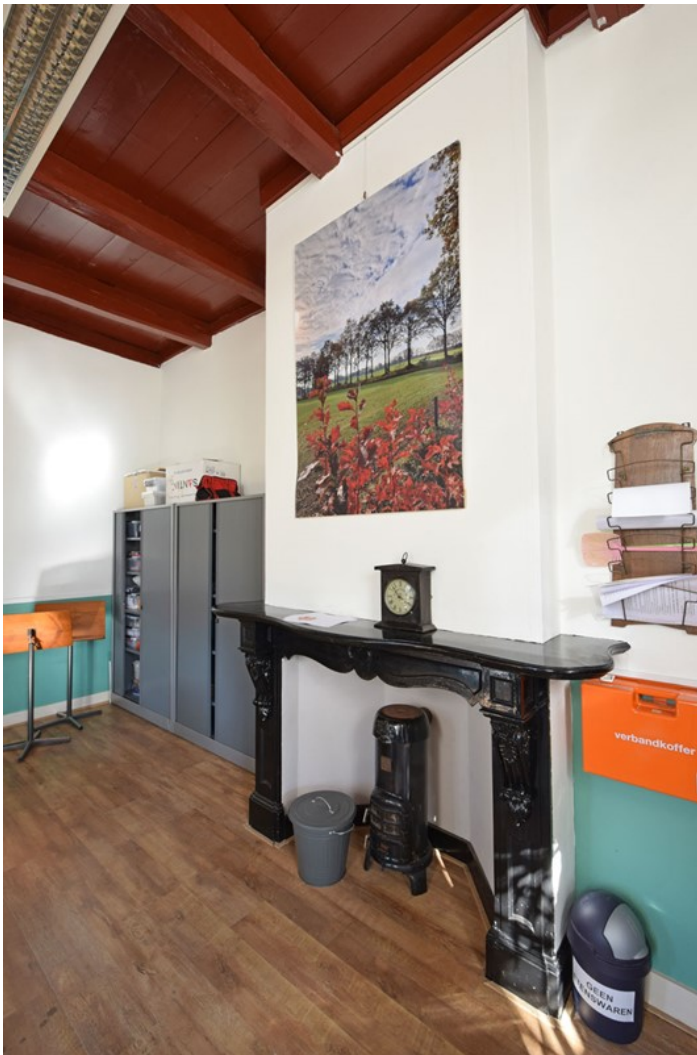
Afbeelding 4 van 12

In het vertrek rechts aan de voorzijde bevindt zich nog een schouw uit de late negentiende eeuw.

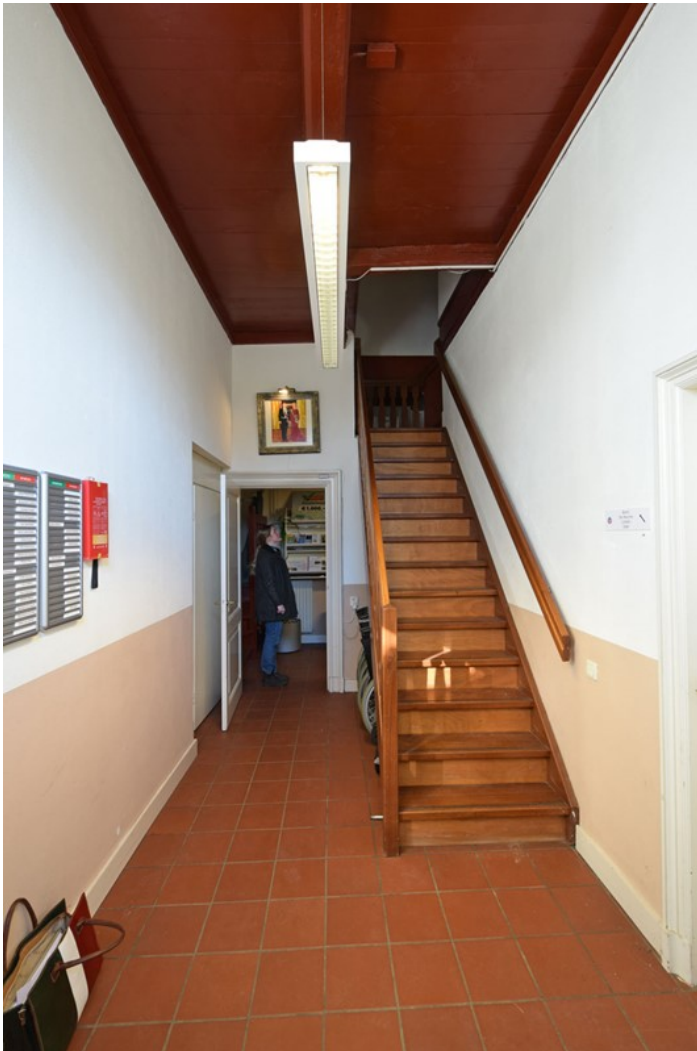
Afbeelding 6 van 12

Gang achter de voordeur, behorend bij de kleinere woning aan de linkerkant. Bij de restauratie van 1985-'86 werd de zoldertrap geplaatst en de interieurafwerking vernieuwd.

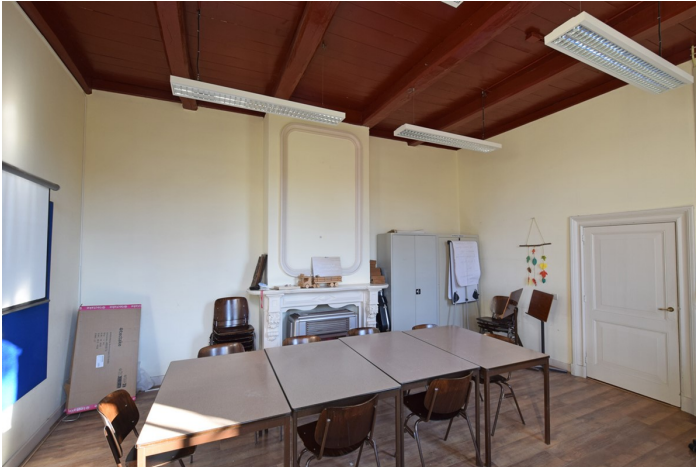
Afbeelding 7 van 12

Vertrek centraal aan de voorzijde met schouw uit de late negentiende eeuw.

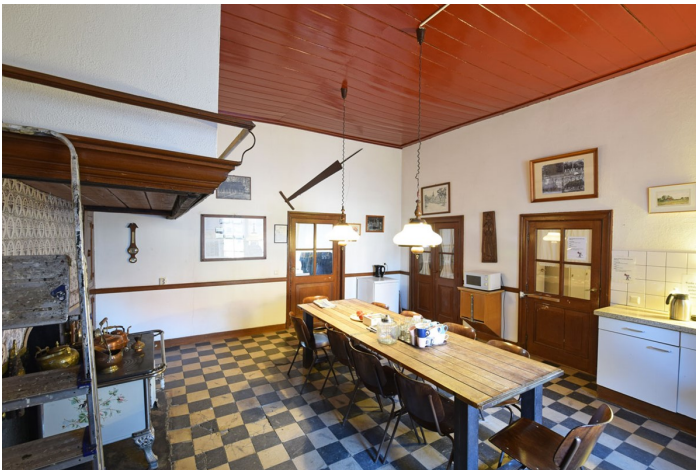
Afbeelding 8 van 12

De interieurafwerking van de keuken is zeer waarschijnlijk voor een groot deel in het derde kwart van de negentiende eeuw tot stand gekomen. De paneeldeuren met glasvulling zouden ook nog uit het begin van de twintigste eeuw kunnen dateren. De dubbele deuren gaven voorheen toegang tot een bedstede. Deuren, platstukken en de geprofileerde betimmering van de schouw balk zijn voorzien van houtnerfschilderwerk.

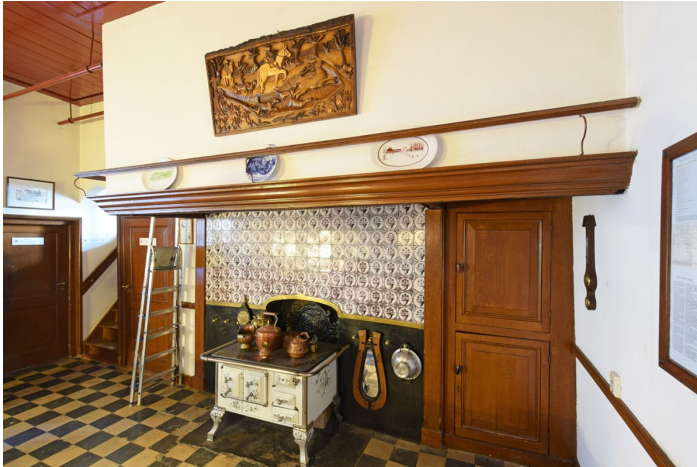
Afbeelding 9 van 12

Overzicht van de schouw, met rechts een kast en links de keldertoegang en het trapje naar de achtergelegen opkamer.

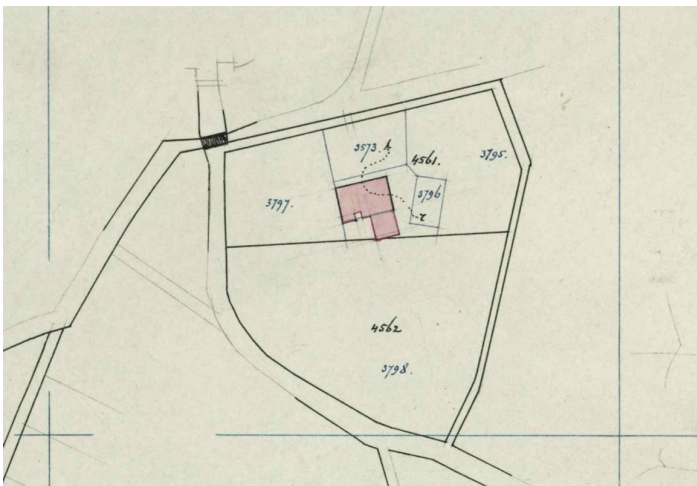
Afbeelding 10 van 12

Kadastrale hulpkaart uit 1893, waarop de nieuwe aangebouwde veeschuur is weergegeven. (Kadaster)

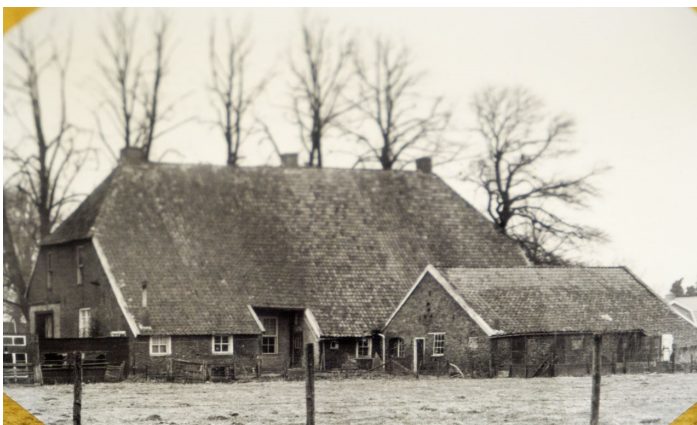
Afbeelding 11 van 12

Foto van de Ahof van voor de restauratie van 1985-'86. Tegen het bedrijfsgedeelte werd omstreeks 1890 een veeschuur gebouwd. In de zijgevel, links op de foto, tekent zich aan de hand van het pleisterwerk nog een voormalige aanbouw af. Hier bevond zich vermoedelijk vanaf de late negentiende eeuw een veranda die in 1950 werd afgebroken.

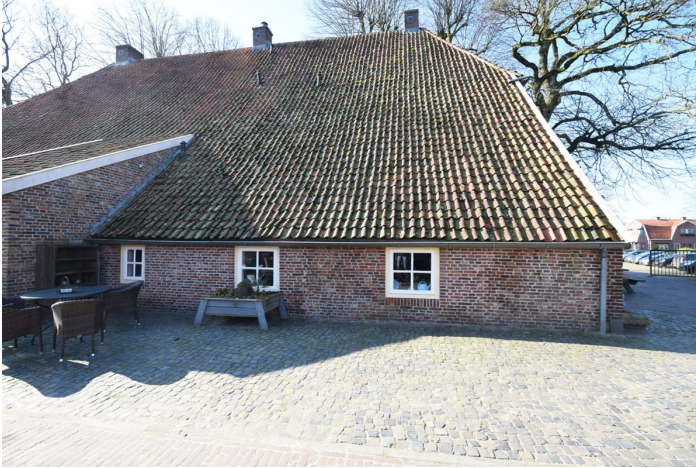
Afbeelding 12 van 12

Het bedrijfsgedeelte van de Ahof werd omstreeks 1876 een stukje verbreed, de achtergevel werd daarbij vernieuwd. Deze gevel raakte omstreeks 1890 ingebouwd door de nieuwe veeschuur, maar kwam na de sloop van de schuur bij de laatste restauratie weer in het zicht. Hierbij werden in het bestaande muurwerk nieuwe vensters geplaatst.

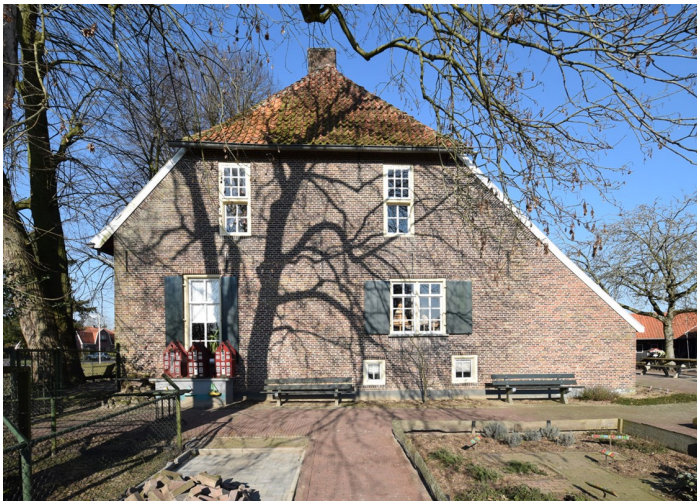
Afbeelding 3 van 4

Huidig beeld van de rechter zijgevel. Bij de restauratie werden links op de begane grond dubbele deuren naar een voormalige veranda/aanbouw vervangen door een venster, rechts verdween een deur naar de achtergelegen berging.

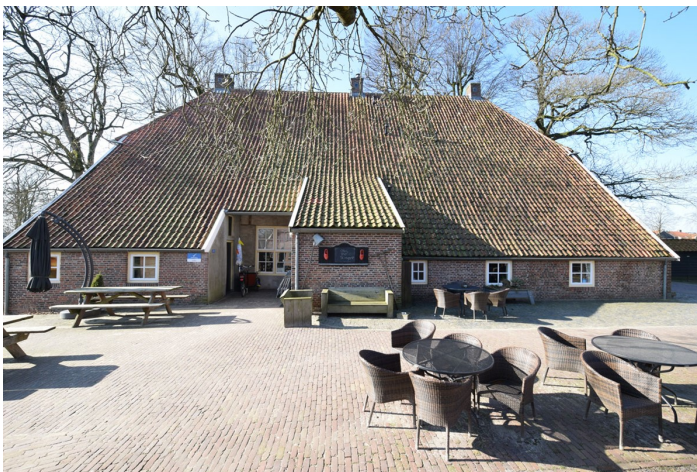
Afbeelding 4 van 4

De huidige gevelindeling van de achtergevel is ontstaan bij de restauratie van 1985-'86. Centraal werd een nieuwe hal uitgebouwd. Rechts verdween de aangebouwde veeschuur.

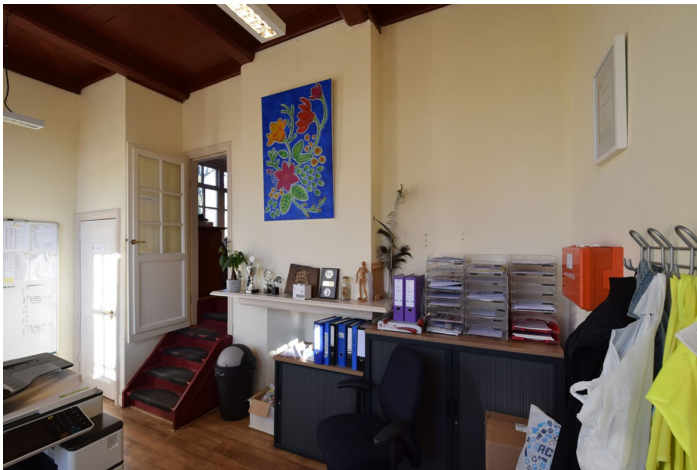
Afbeelding 4 van 7

Overzicht van de kamer links aan de voorzijde, met gemoderniseerde schouw en vernieuwde wand- en vloerafwerking.
