# Polstraat 9

Aalten

**Onderzoek:** bouwhistorische verkenning met waardestelling

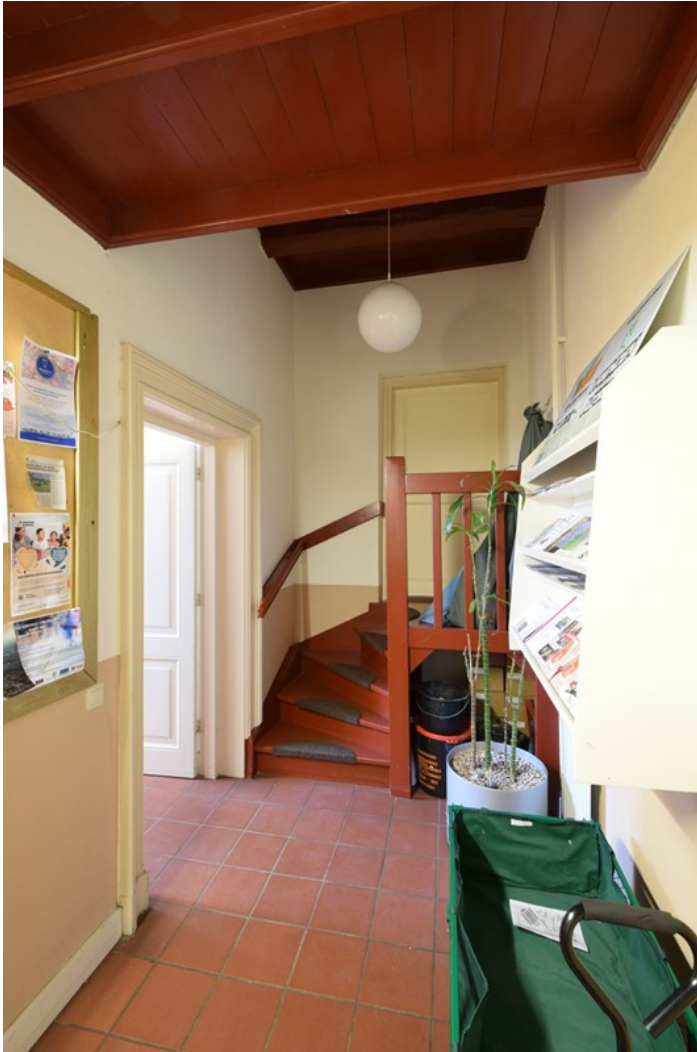
Afbeelding 5 van 7

De hal links aan de voorzijde en de nieuwe centrale garderobe werden met elkaar verbonden via een nieuw portaal. De lagere balklaag hoort bij het bordes van de nieuwe zoldertrap aan de voorzijde.

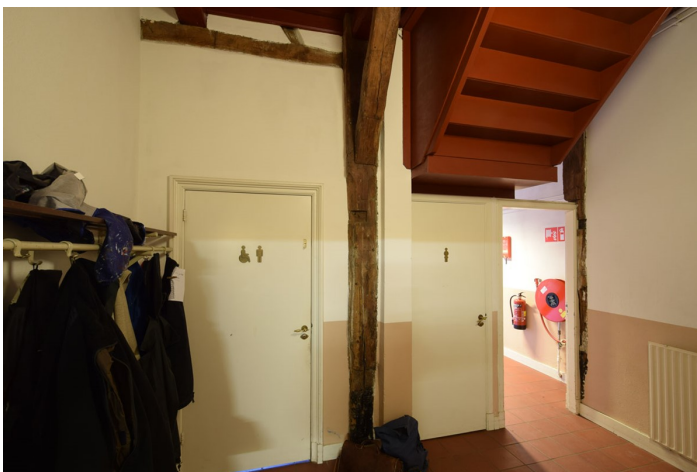
Afbeelding 6 van 7

Overzicht van de in 1985-'86 gerealiseerde garderobe centraal in het gebouw. Rechts de doorgang naar de destijds uitgebouwde hal aan de achterzijde.

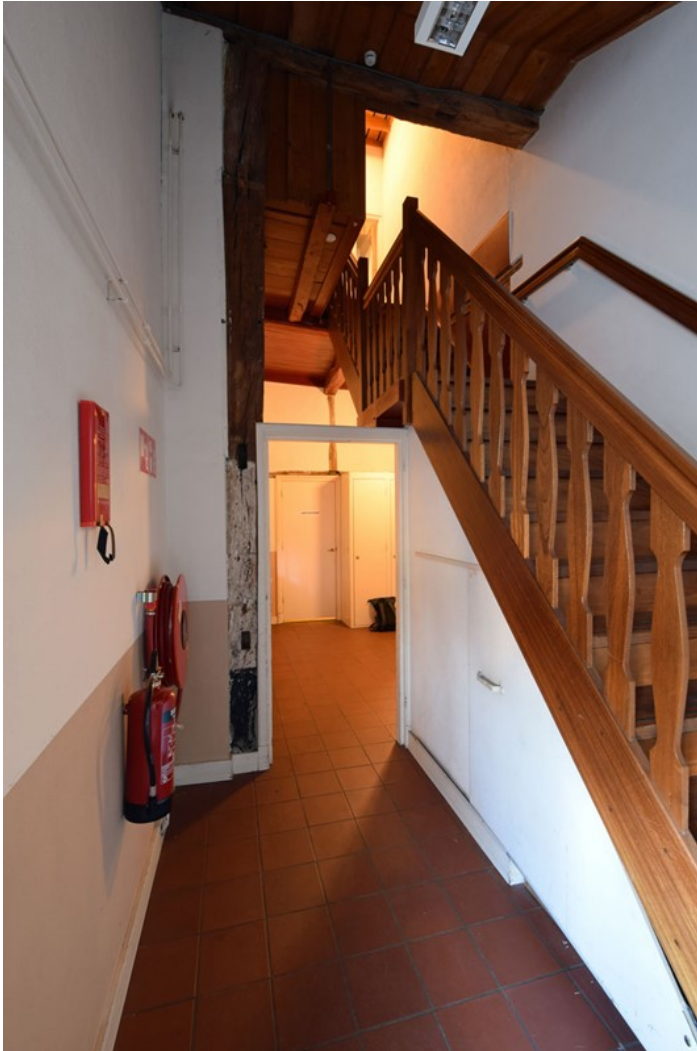
Afbeelding 7 van 7

Overzicht van de hal aan de achterzijde met een tweede nieuwe zoldertrap.
