Rijksweg 62

Duiven

Introductie

Op dit moment worden plannen gemaakt voor de restauratie en herbestemming van boerderij 't Hoge Veld, Rijksweg 62 in Duiven. Vanwege de status van Rijksmonument is aan ARCX gevraagd om een bouwhistorische verkenning met waardestelling uit te voeren. Aan de hand van de resultaten van het onderzoek kan bepaald worden welke cultuurhistorische waarden bij de veranderingen in het geding zijn en waar de ruimte ligt voor nieuwe ontwikkelingen.

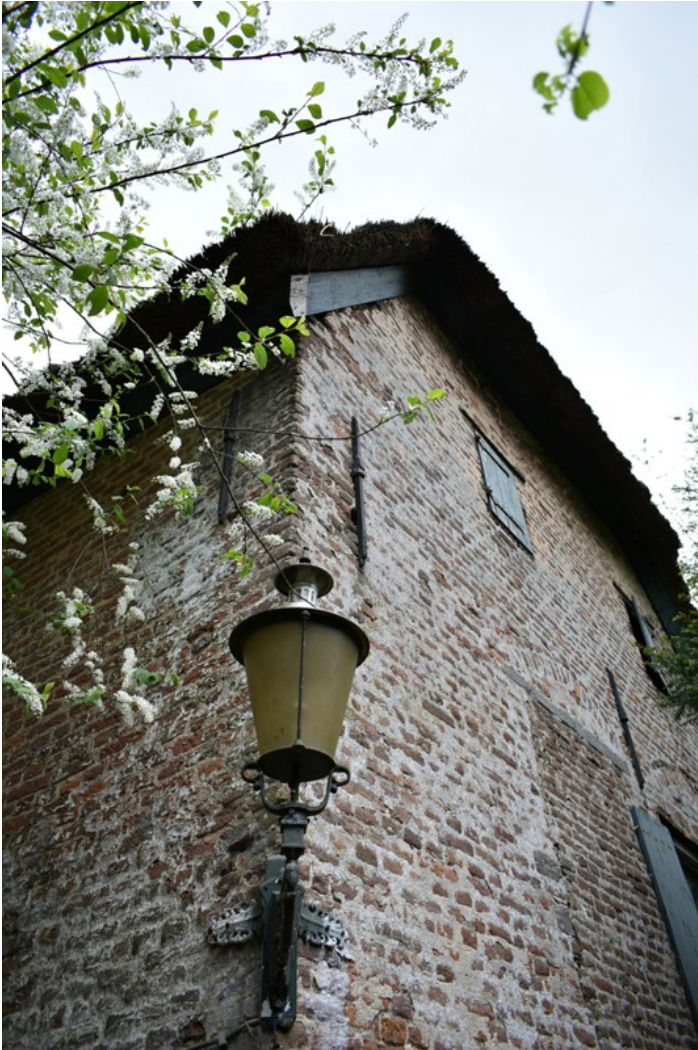
Afbeelding 2 van 16

Het linker deel van het woongedeelte: rechts de linker zijgevel en links de achtergevel van het woongedeelte.

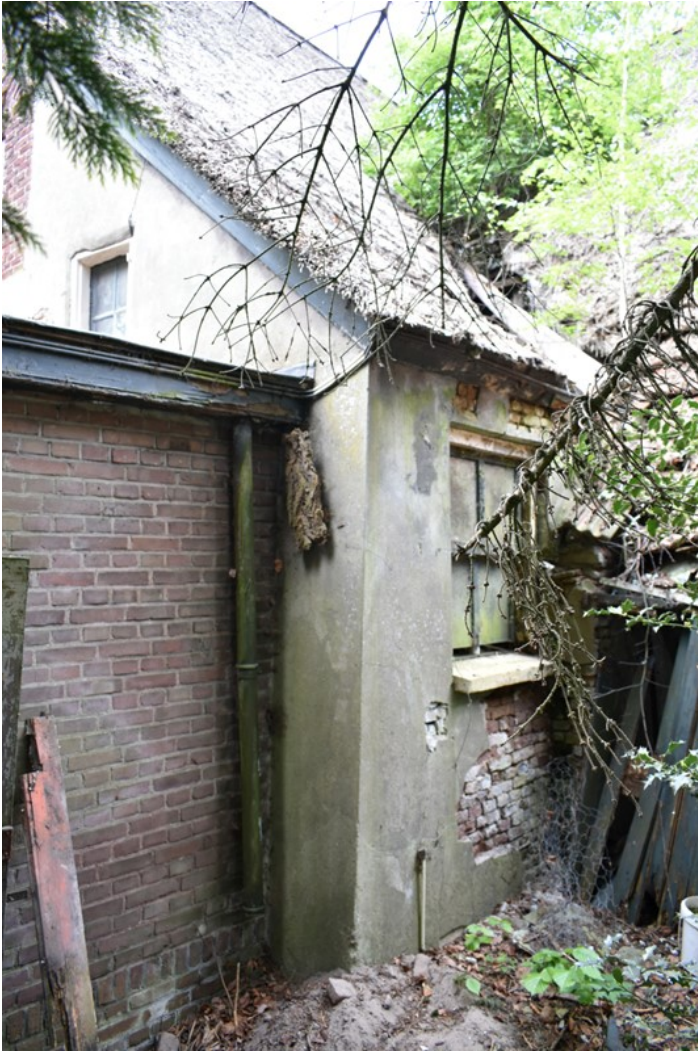
Afbeelding 4 van 16

Het rechter deel van de rechter zijgevel van het woongedeelte. Hier tegenaan staat een tussenlid van de aangebouwde varkensschuur.

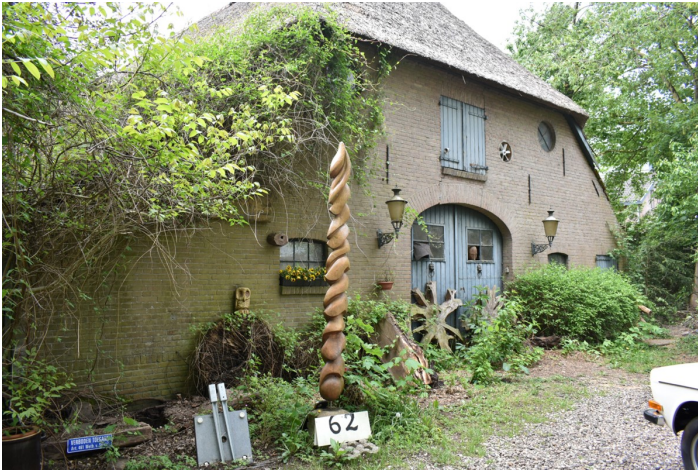
Afbeelding 9 van 16

Achtergevel van de boerderij.

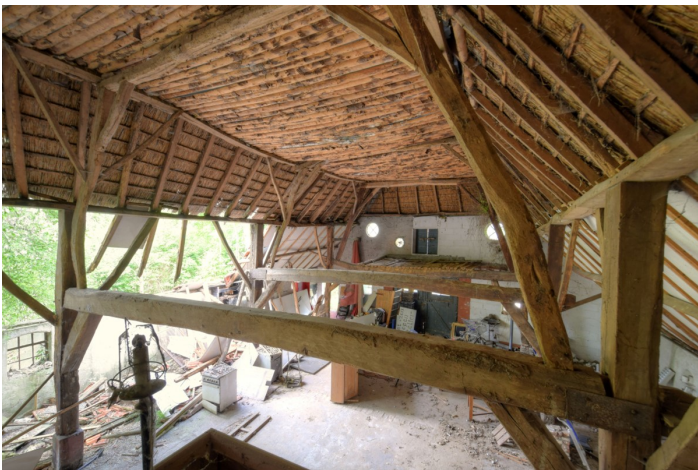
Afbeelding 15 van 16

Overzicht van de hoofddraagconstructie van het bedrijfsgedeelte in de richting van de achtergevel.

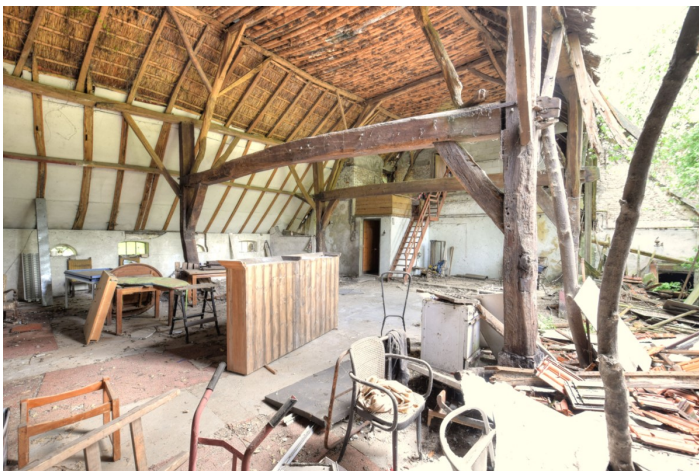
Afbeelding 2 van 7

Overzicht van gebint nr 3 en 4 in de richting van het woongedeelte.

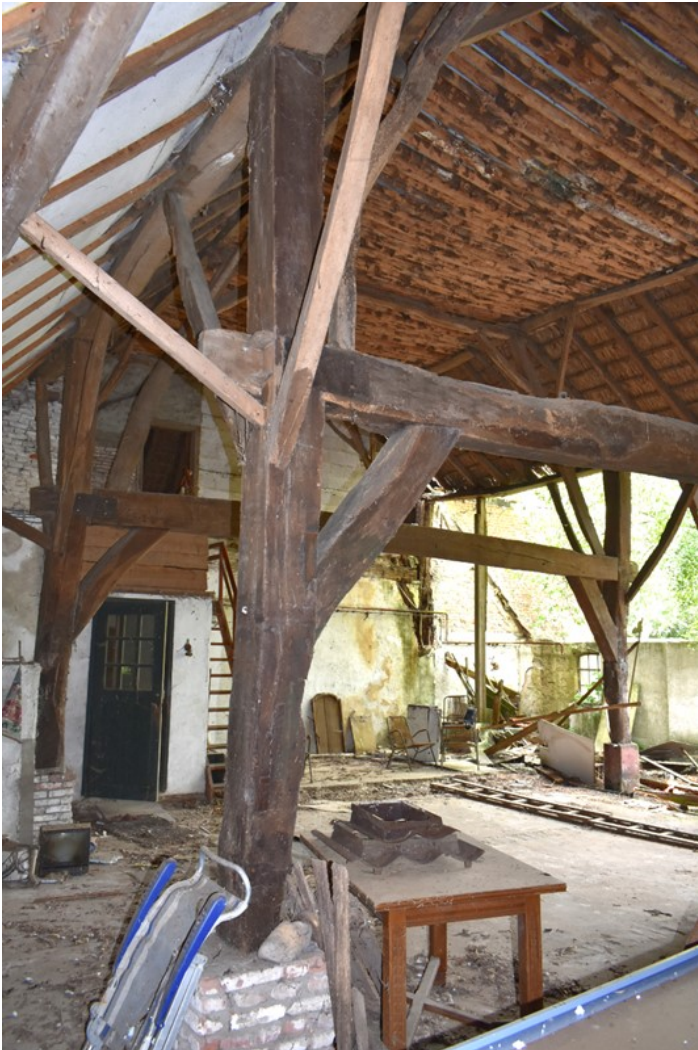
Afbeelding 3 van 7

Gebintstijl met korbeel en ankerbalk van gebint nr. 4.

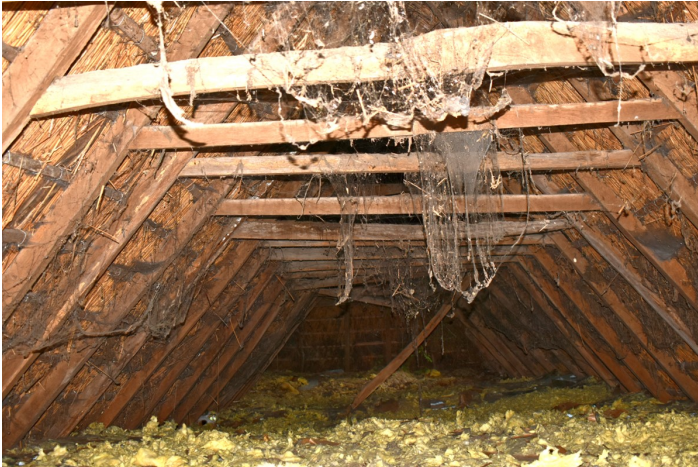
Afbeelding 4 van 7

Overzicht van de eiken daksporen van het bedrijfsgedeelte, gefotografeerd boven de dekbalk van het bovenste gebint.

De daksporen in het bedrijfs gedeelte zijn voor het merendeel van eiken en behoren nog tot de oorspronkelijke opzet van de boerderij.

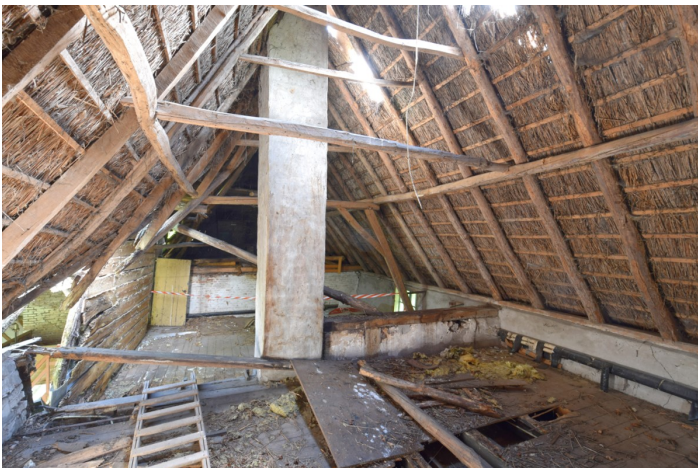
Afbeelding 5 van 7

Overzicht van de zolder boven het woongedeelte vanaf de landheerskamer. Rechts van de schoorsteen is nog een deel van de linker gebintplaat en de stijl van het eerste gebint te zien.

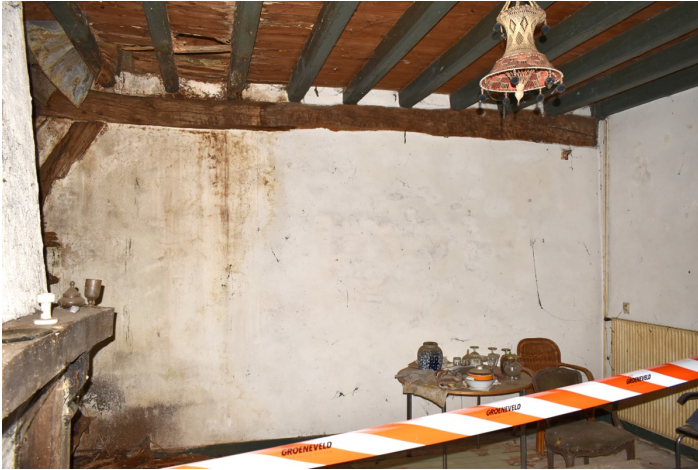
Afbeelding 6 van 7

In de scheidingswand tussen de heerd en de deel is het tweede gebint opgenomen.

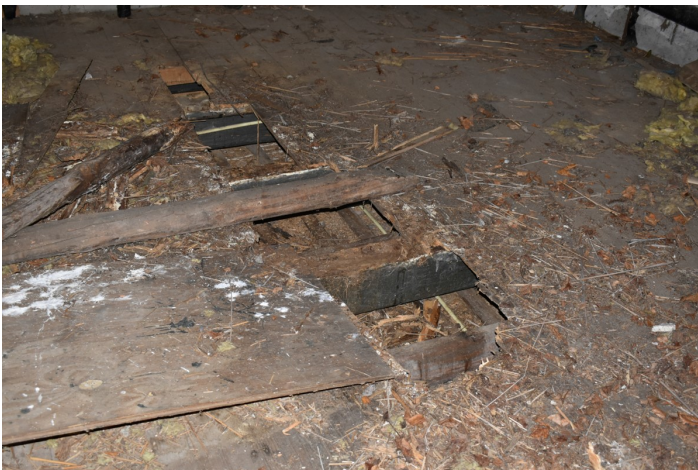
Afbeelding 3 van 8

De zoldervloer van de landheerskamer is enkelvoudig en in eikenhout uitgevoerd.

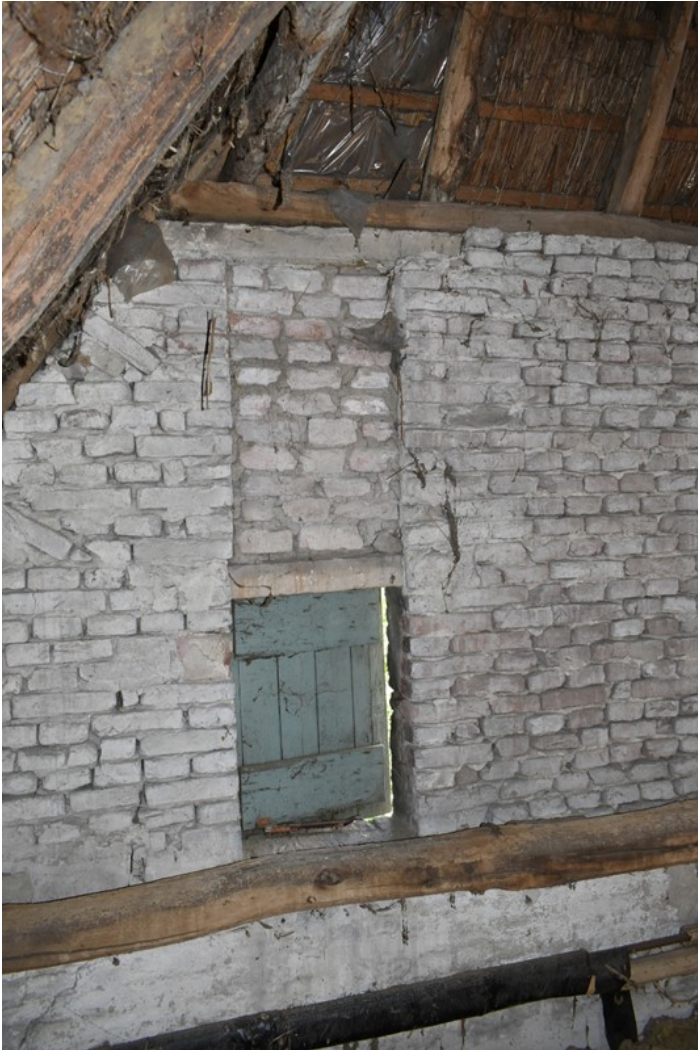
Afbeelding 4 van 8

In de geveltop van de landheerskamer zijn twee kloostervensters opgenomen. Het bovenste deel dat nu dichtgemetseld is was oorspronkelijk gevuld met glas-in-lood.

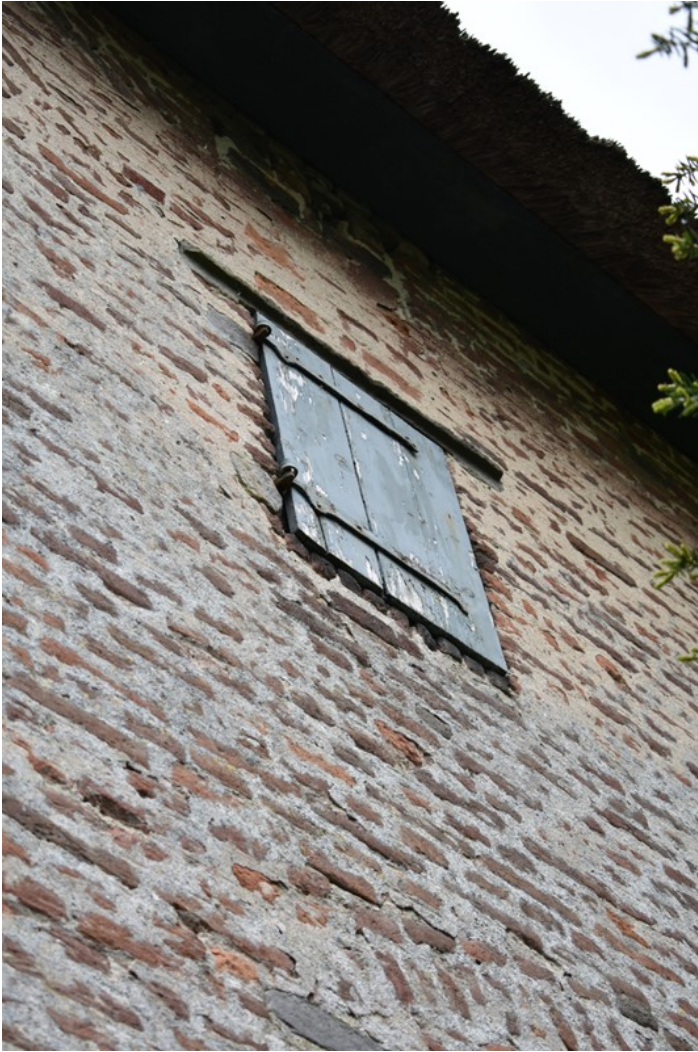
Afbeelding 5 van 8

In de geveltop bleven van twee kloostervensters de luiken met de duimgehengen, de zandstenen duimblokjes en het zandstenen kalf bewaard. Voor het luik is in het metselwerk een sponning uitgespaard.

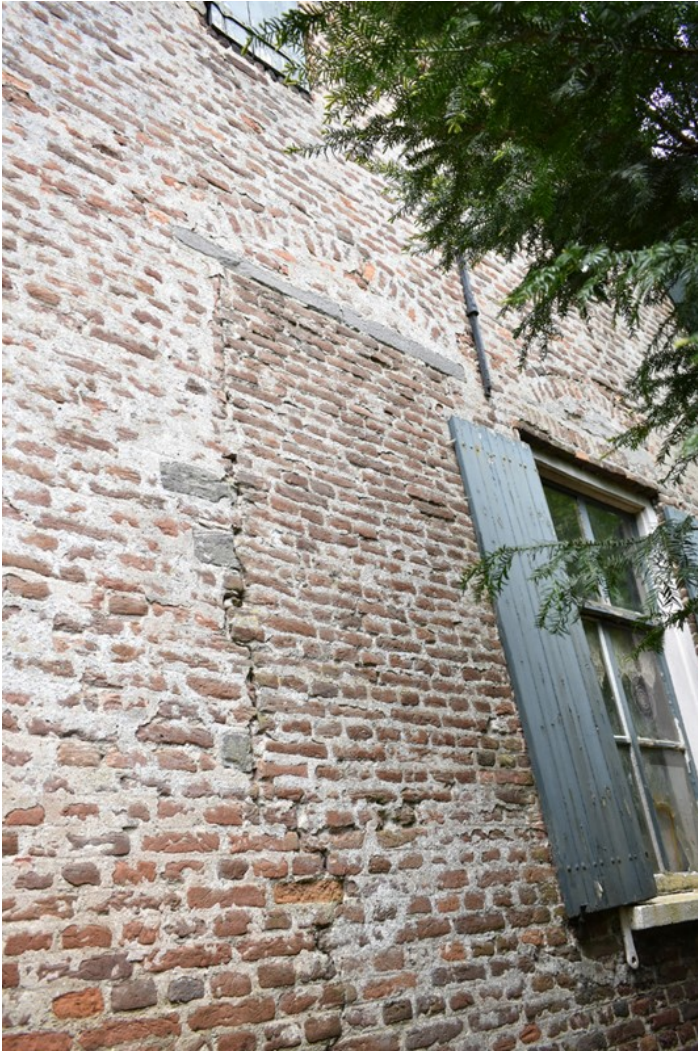
Afbeelding 6 van 8

Op de begane grond bleven de bouwsporen van twee 17e-eeuwse kruisvensters bewaard. Deze vensters waren voorzien van zandstenen bovendorpels, kalven, stijlen en duimblokjes. De vensters worden afgesloten met een segmentboog met aan de bovenzijde een extra strekse laag.

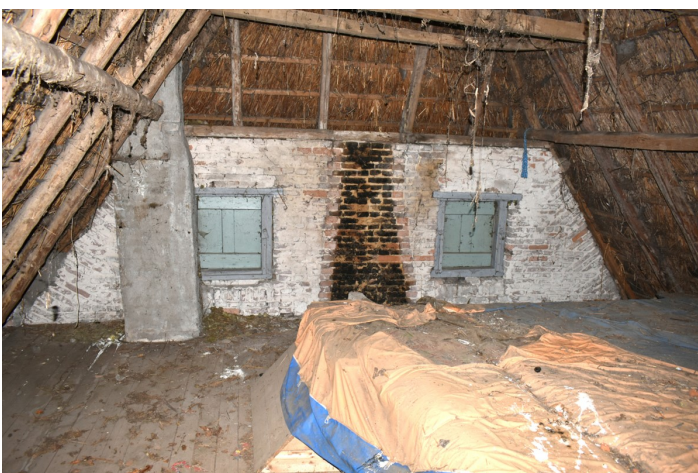
Afbeelding 3 van 9

Binnenzijde van de rechter zijgevel van het woongedeelte op zolderniveau. Tussen de beide luikopeningen is een uitgebroken rookkanaal te zien.

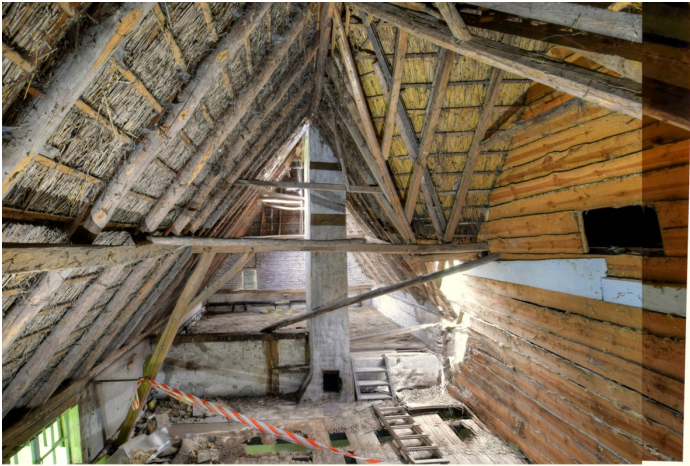
Afbeelding 7 van 9

Overzicht van de zolder boven het woongedeelte. De huidige opzet van de kapconstructie kwam bij de verbouwing in de 18e eeuw tot stand. De daksporen rusten tegen een plaat die ondersteund wordt door twee naaldhouten halve gebinten.

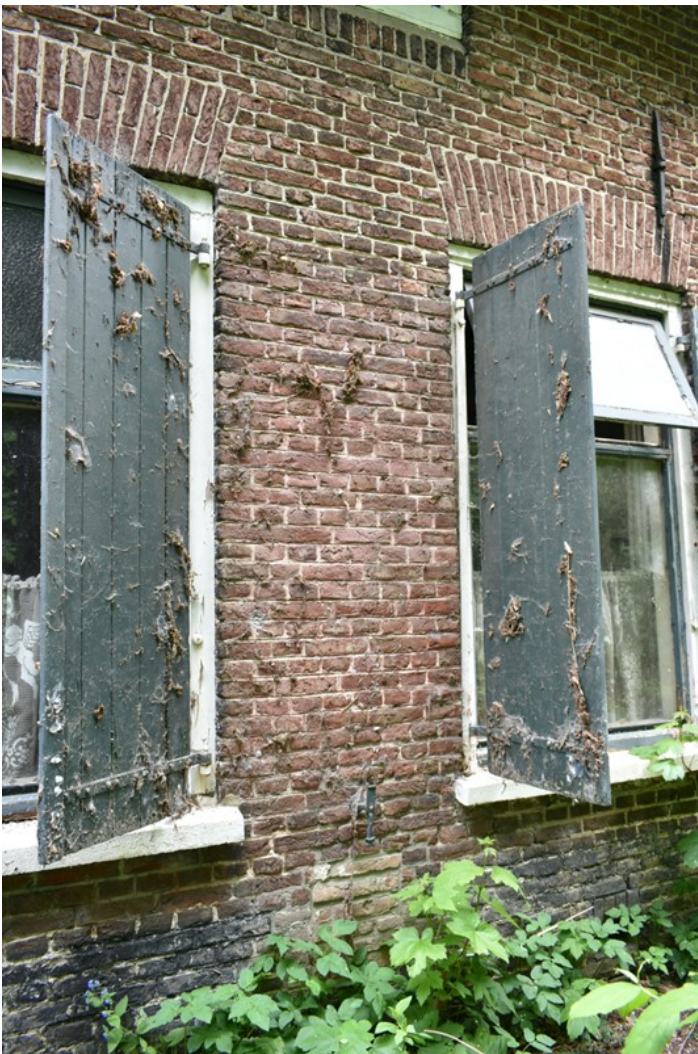
Afbeelding 2 van 4

De vensters van de heerd hebben nog de oorspronkelijke breedte, het tussenliggende metselwerk wordt beëindigd met drieklezoren in de strekkenlagen.

Behalve bij de vensters van de heerd ontbreken deze drieklezoren, wat betekent dat de huidige vensters in bestaand metselwerk ingebroken moeten zijn, zonder dat daarbij het metselverband bij de aansluiting aangepast werd. De huidige kozijnen zijn dus later geplaatst. De daarvoor benodigde gevelopeningen zijn in de gevel gehakt, waarbij de begrenzing wisselend gelegd is ter plaatse van de bestaande beëindiging van een kop of een strek. Dat betekent dat de onder- en bovenliggende metsellagen moeten eindigen met een afgehakte kwart steen, een zogenaamde klezoor. Omdat deze rommelige en onregelmatige begrenzingen bij openstaande luiken aan het zicht onttrokken waren vormde dat waarschijnlijk geen probleem.

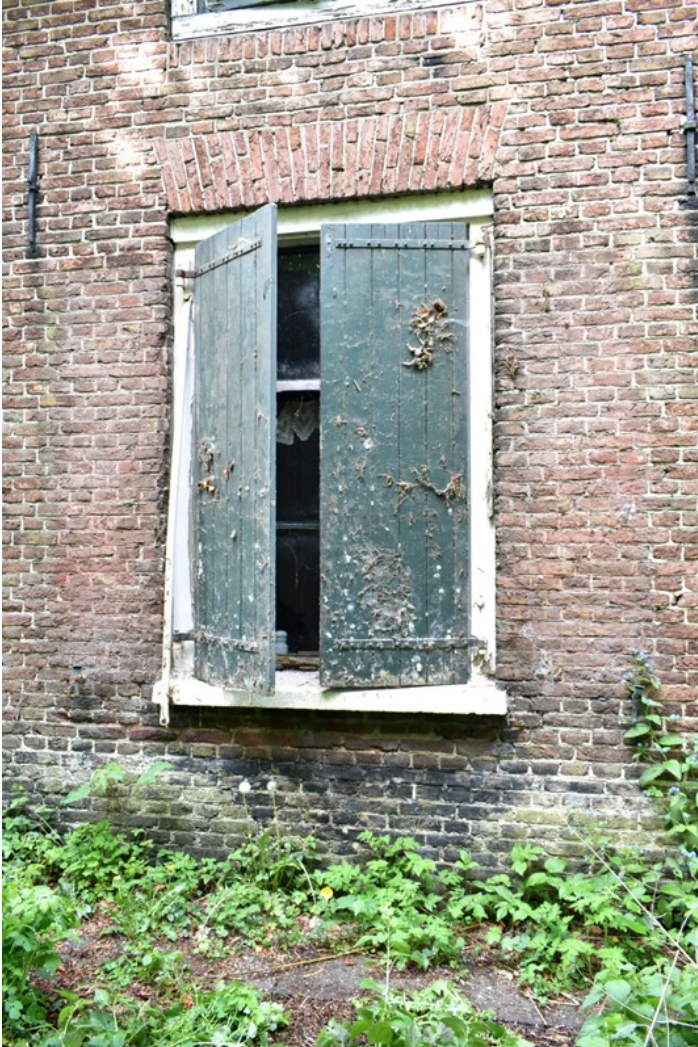
Afbeelding 3 van 4

Venster van het rechter zijvertrek. Dit venster is later verbreed.

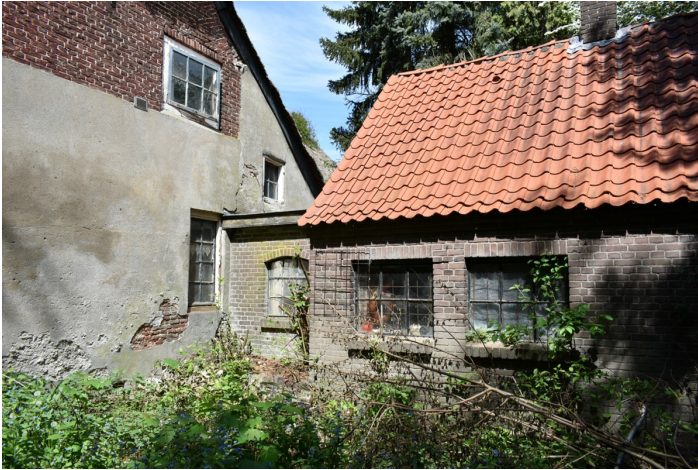
Afbeelding 1 van 2

In de 18e eeuw is rechts tegen de achterzijde van het woongedeelte een spoelruimte (geut) aangekapt. Deze ruimte is nu verbonden met het tussenlid naar de varkensstal.

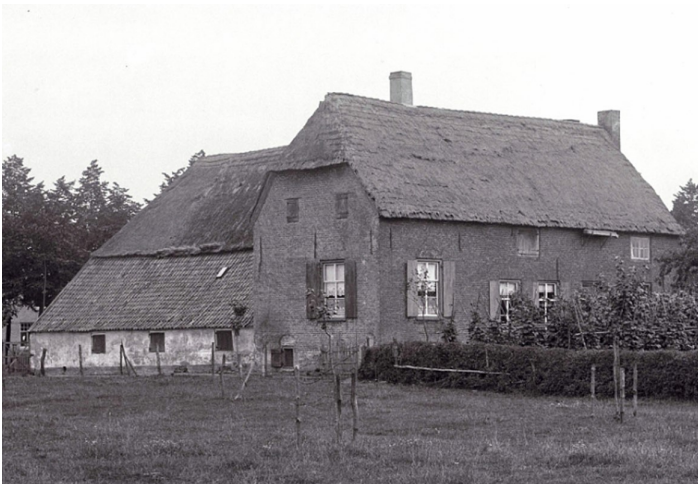
Afbeelding 2 van 3

Detail van de foto uit 1918-1938 met de voorgevel en linker zijgevel. De voormalige linker zijgevel van het bedrijfsgebouwe was een stuk lager dan de huidige gevel. Het woongedeelte is reeds voorzien van de huidige vensterindeling die grotendeels in de 19e eeuw tot stand is gekomen (RCE beeldbank).

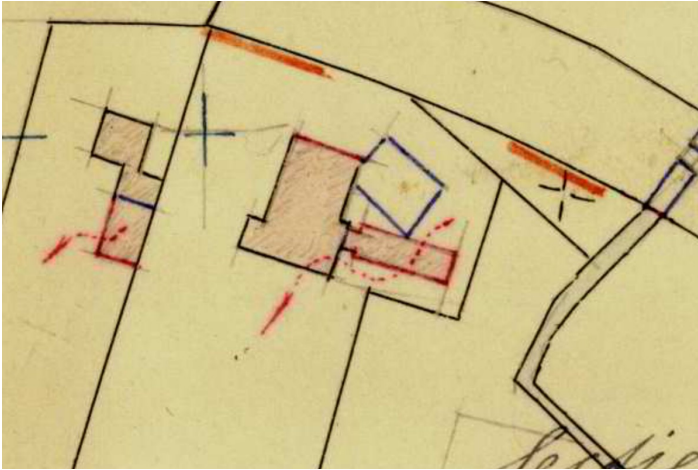
Afbeelding 1 van 8

Op een kadastrale hulpkaart uit 1939 zijn de oude (blauwe) en nieuwe (rode) contouren van de bebouwing op het boerenerf getekend. De oude schuur wordt gesloopt en er wordt een nieuwe varkensschuur tegen de rechter zijgevel gebouwd. De nieuwe, gerende achtergevel is foutief weergegeven (Kadastrale archiefviewer).

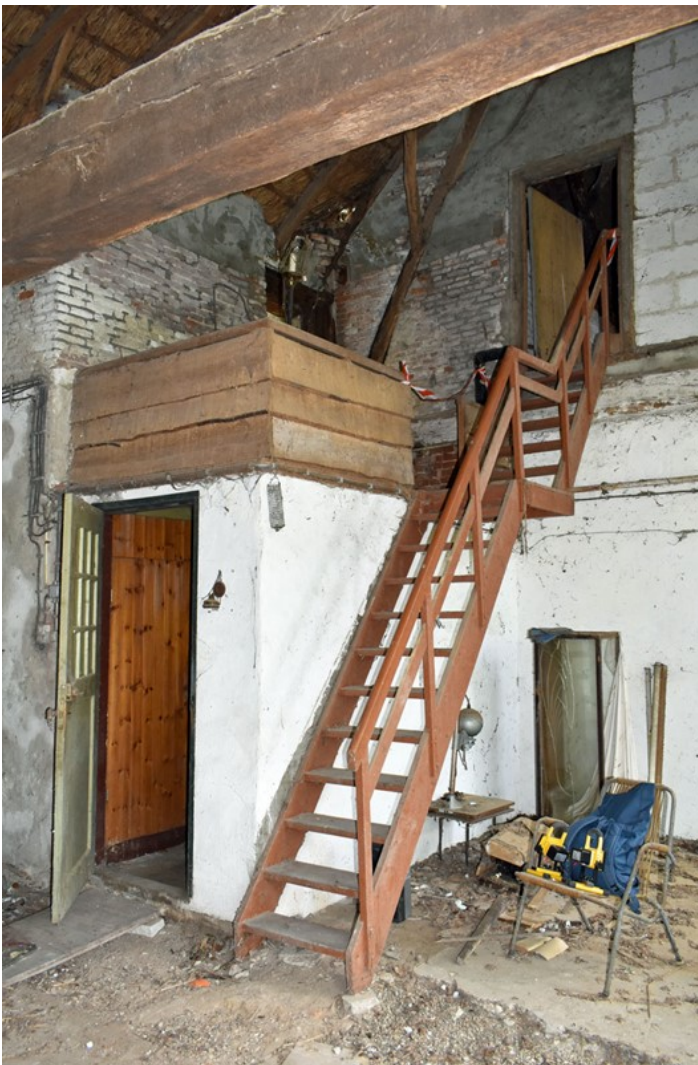
Afbeelding 2 van 4

Het voormalige vloerniveau boven de geut was toegankelijk via een trap tegen het portaal op de deel. Deze trap is later vernieuwd en doorgetrokken naar de zolder boven het woongedeelte. Daar is een oudere deur herplaatst.

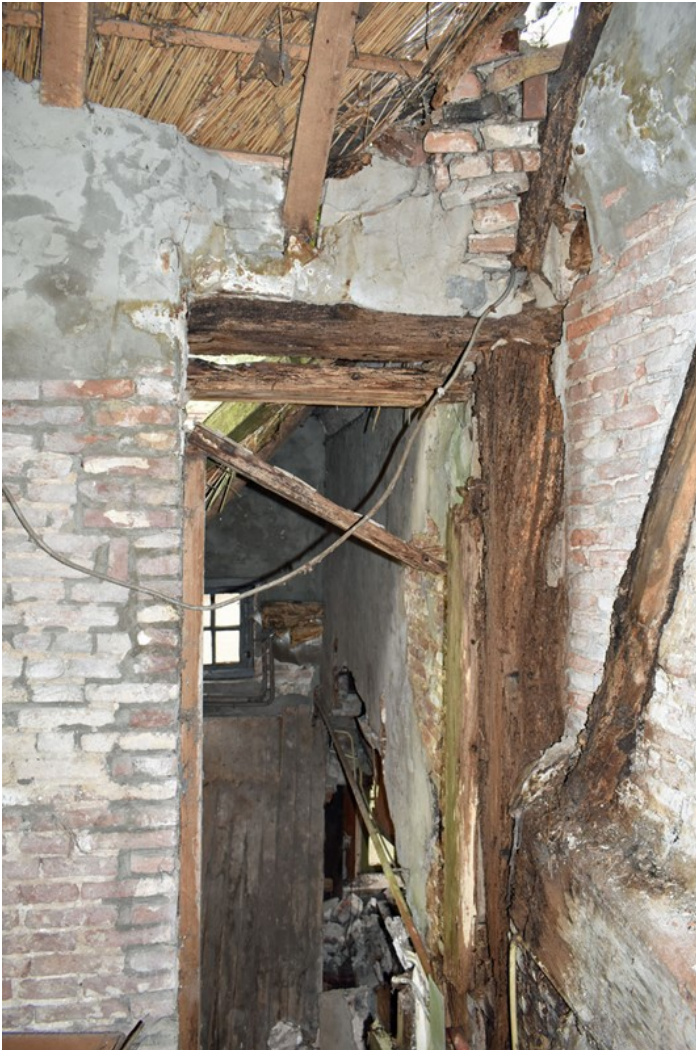
Afbeelding 3 van 4

Via het bordes op het portaal op de deel was het vloerniveau boven de geut bereikbaar via een deur.

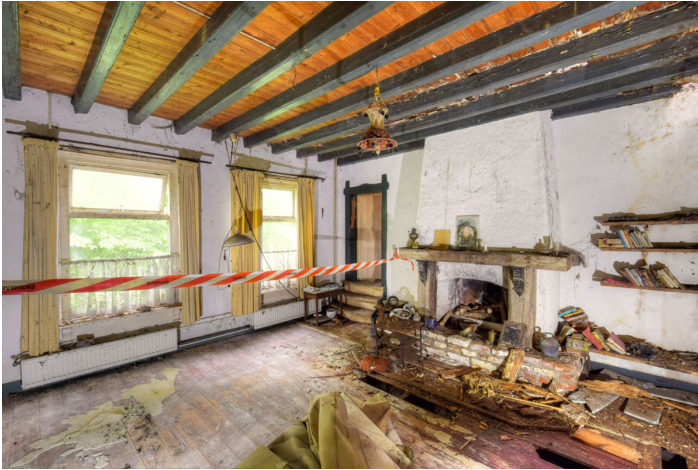
Afbeelding 1 van 5

Overzicht van het interieur van de heerd met de na 1964 vernieuwde vensters, de vernieuwde schouw en de nieuw aangebrachte vloerdelen op de bestaande balklaag.

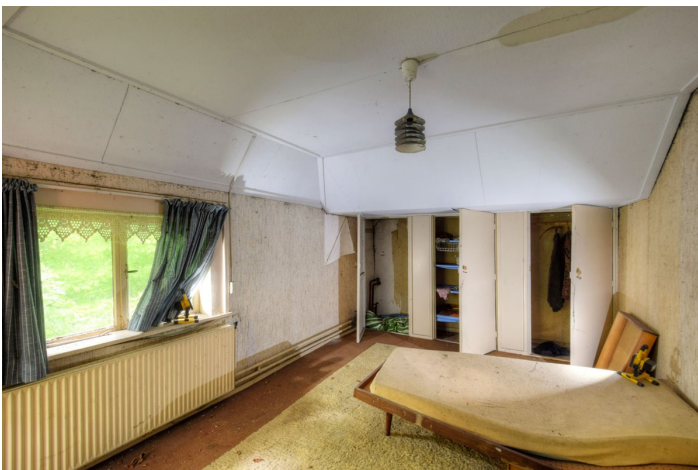
Afbeelding 4 van 5

In de tweede helft van de 20e eeuw is het plafond van de bestaande slaapkamer op de tussenverdieping verhoogd.
