Roggenstraat 10

Zwolle

Status: Gemeentelijk monument

Onderzoek: Bouwhistorische verkenning met waardestelling

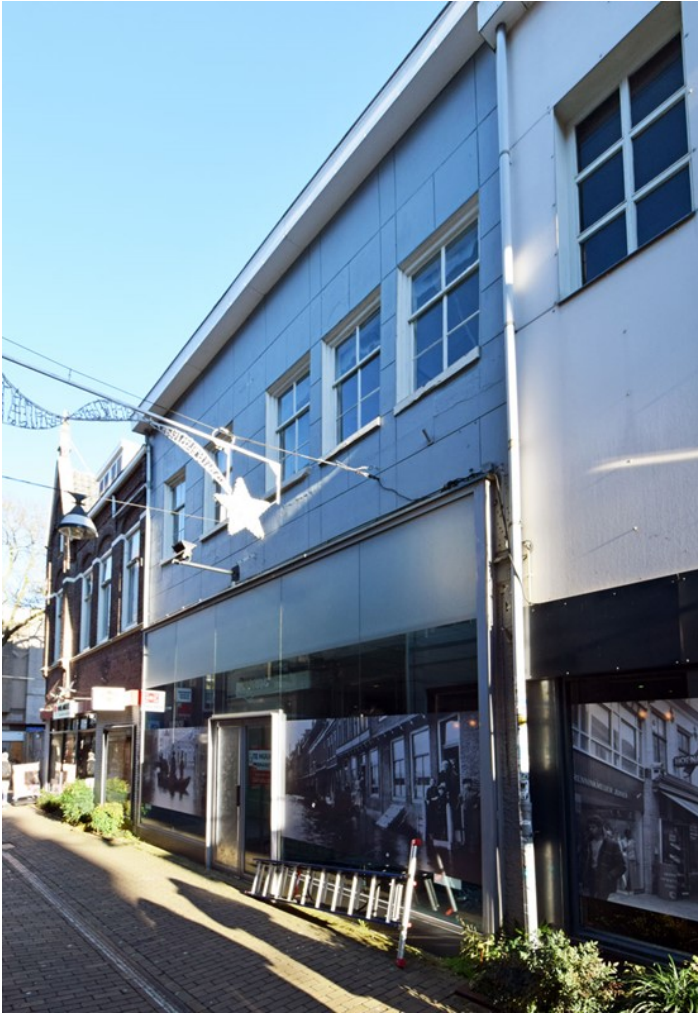
Afbeelding 1 van 6

Voorgevel van Roggenstraat 10 in Zwolle.

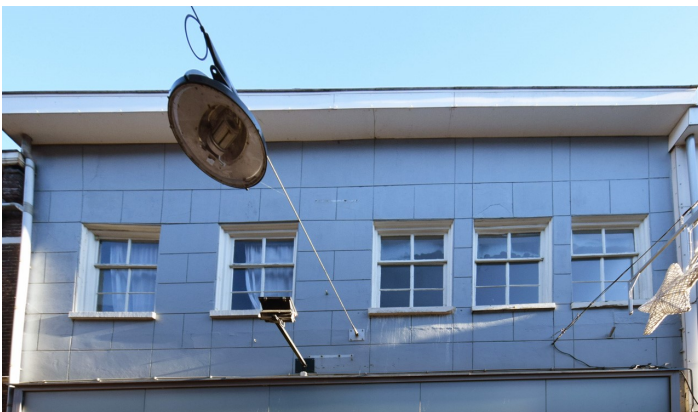
Afbeelding 2 van 6

Het bovenste deel van de gevel.

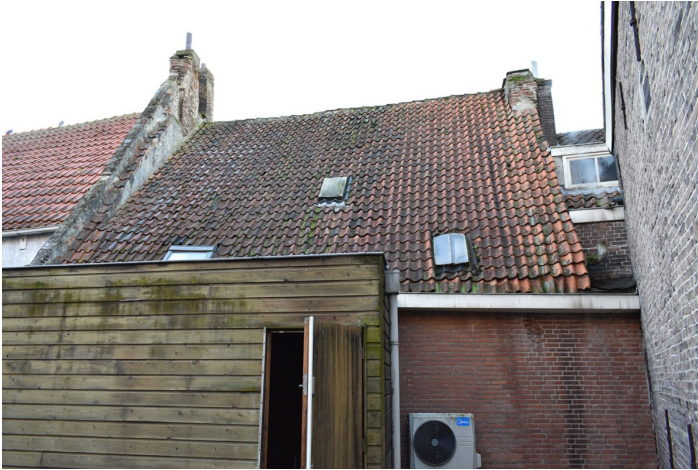
Afbeelding 3 van 6

Overzicht van de vrijwel geheel ingebouwde achtergevel vanaf het platte dak van de winkelruimte van Roggenstraat 8.

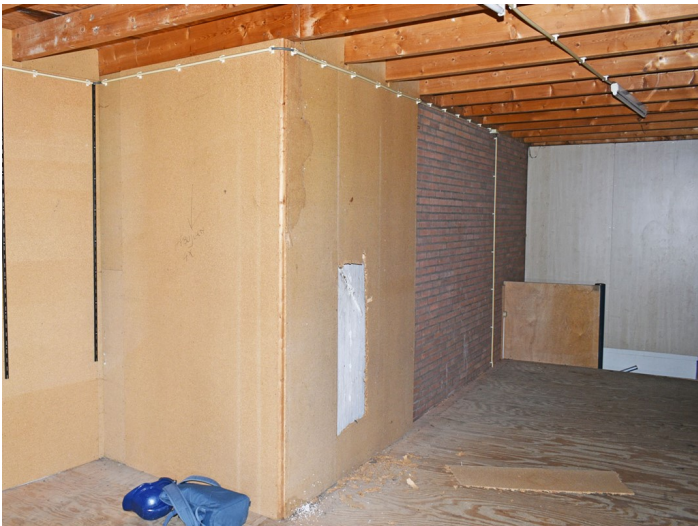
Afbeelding 4 van 6

Overzicht van het inpandige deel van de achtergevel van Roggenstraat 10 ter hoogte van de verdieping.

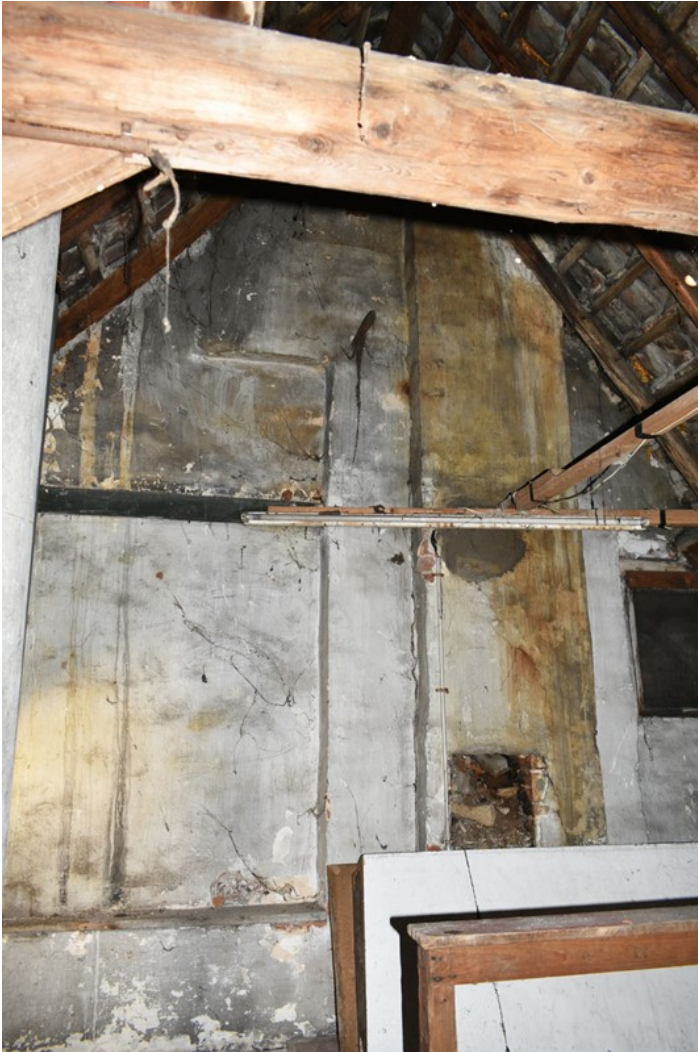
Afbeelding 5 van 6

Noordelijke topgevel op zolderniveau.

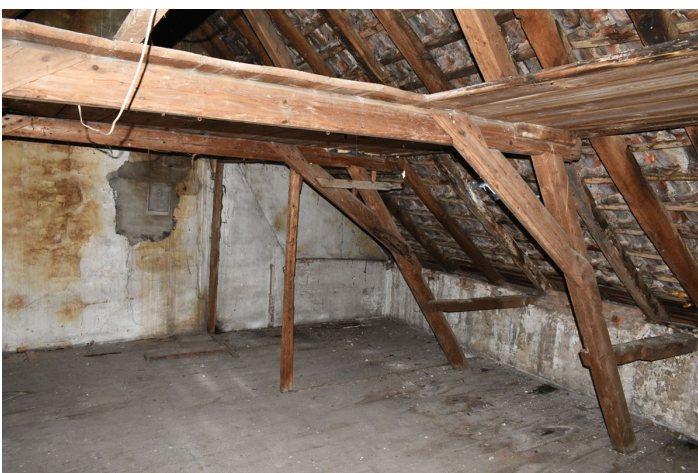
Afbeelding 6 van 6

Zolder met zicht op de zuidelijke topgevel en borstwering aan de voorzijde.

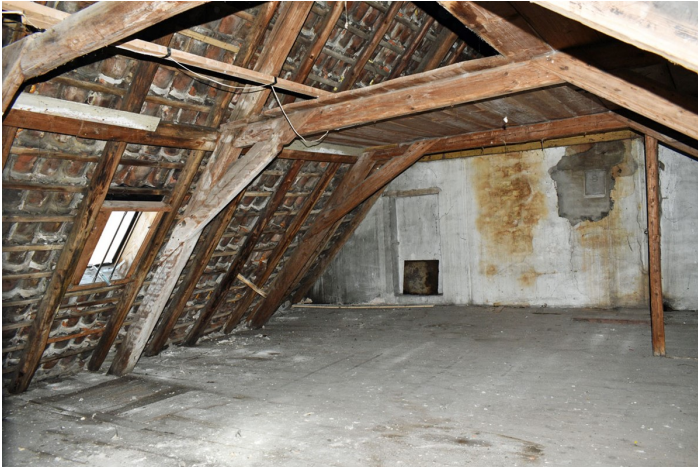
Afbeelding 1 van 4

Overzicht van de zolder en kapconstructie richting de zuidelijke topgevel.

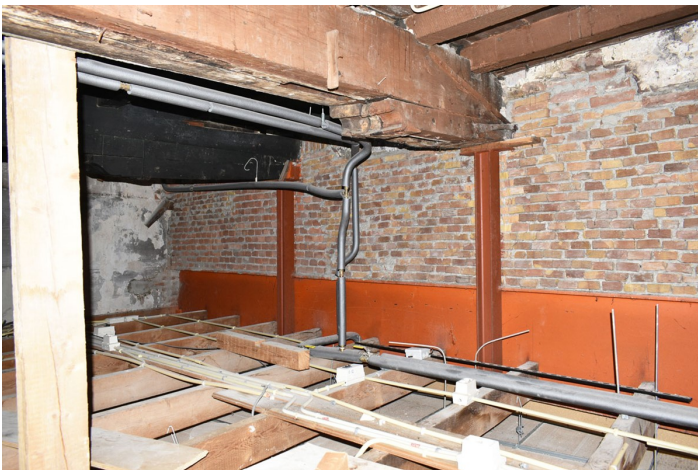
Afbeelding 2 van 4

Overzicht van de tussenverdieping in de richting van de voorgevel.

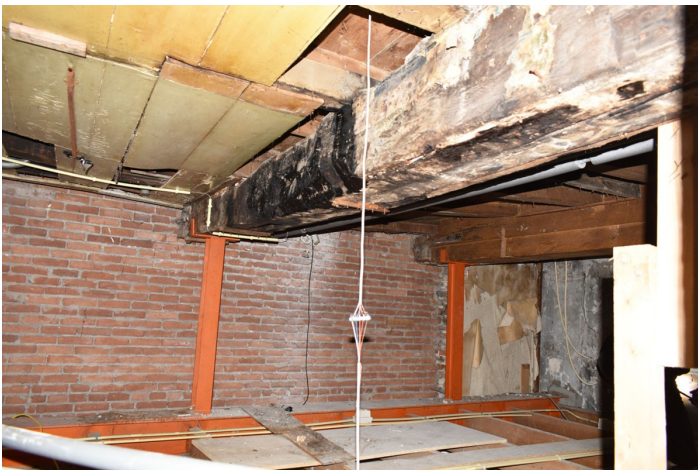
Afbeelding 3 van 4

Tussenverdieping in de richting van de achtergevel.

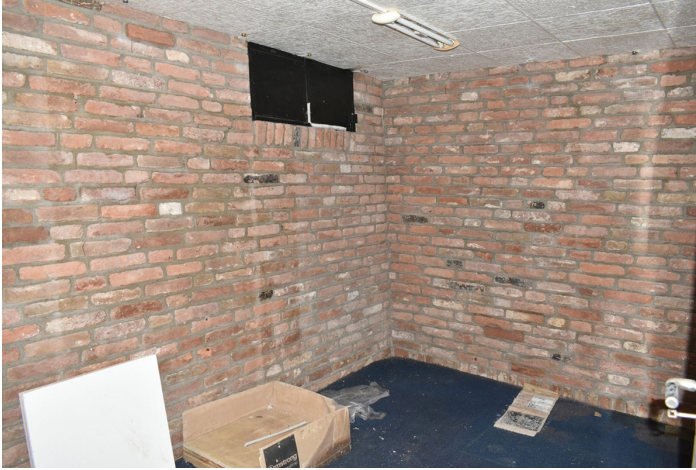
Afbeelding 4 van 4

Overzicht in de kelder.

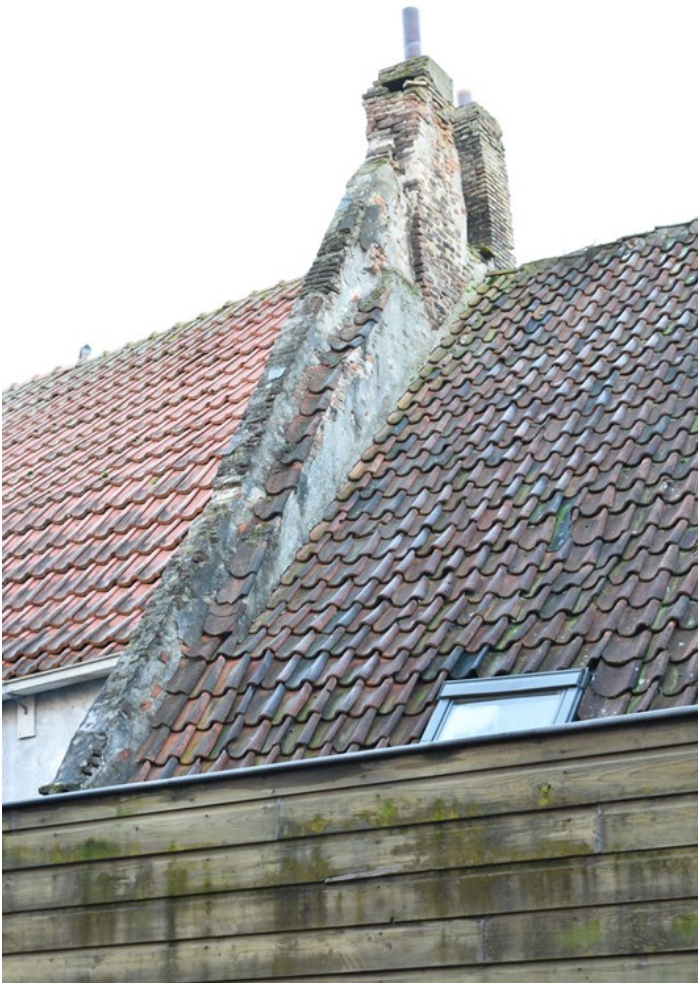
Afbeelding 2 van 5

De zuidelijke (rechter) topgevel laat meerdere daklijnen zien. De meest linker daklijn behoort zeer waarschijnlijk bij het hoger opgetrokken huis Roggenstraat 8. De middelste daklijn betreft de oorspronkelijke zuidelijke topgevel van het verdiepingloze dwarshuis ter plaatse van Roggenstraat 10. Een enkele rij oud-Hollandse pannen bleef bewaard. Het rechter dak is het dak van Roggenstraat 10 dat tot stand is gekomen in de zeventiende eeuw. Deze heeft een veel flauwere helling.

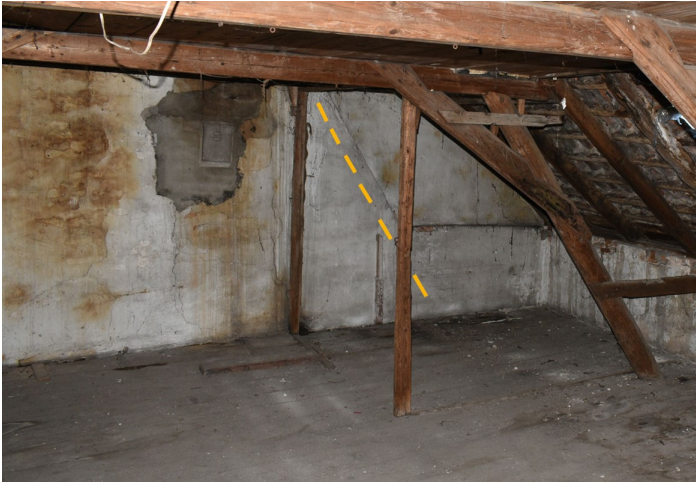
Afbeelding 3 van 5

Op zolder is aan de zuidzijde ook het voorste deel van de steile daklijn zichtbaar van het verdiepingloze dwarshuis.

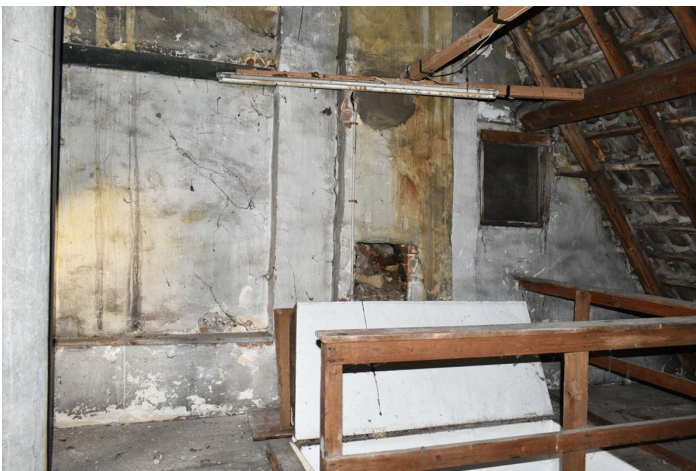
Afbeelding 4 van 5

Zicht op de noordelijke topgevel op zolderniveau. Rechts van het rookkanaal bevat de topgevel een kleine luikopening die mogelijk nog tot de oorspronkelijke laat-middeleeuwse opzet behoort.

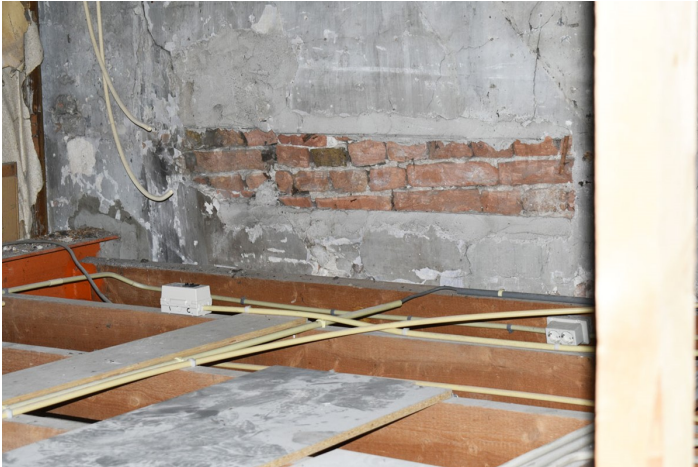
Afbeelding 5 van 5

Aan de achterzijde is in de rechter bouwmuur onder de verdiepingsbalklaag een klein deel van het muurwerk in het zicht. De zichtbare stenen hebben een groot formaat: 30 x 14/15 x 7/8.

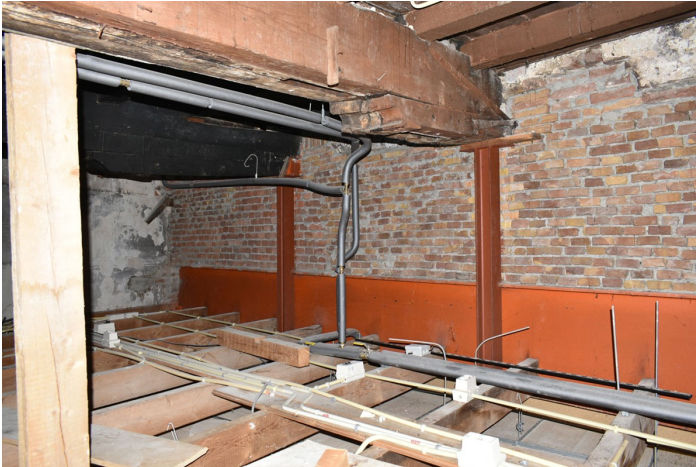
Afbeelding 1 van 3

De huidige verdiepingsbalklaag was voorheen de zolderbalklaag en bestaat uit vijf eiken moerbalken waarop kinderbinten zijn ingelaten. Oorspronkelijk waren de drie middelste moerbalken onderdeel van korbeelstellen tegen de voor- en achtergevel. De muurstijlen en korbelen zijn verdwenen. De middelste moerbalk is bij de oplegging aan de voorzijde nog voorzien van een sleutelstuk met halfrond profiel. Dit sleutelstuk is later ingekort, waardoor de pengaten van het voormalige korbeel en het sleutelstuk ten opzichte van elkaar zijn verschoven.

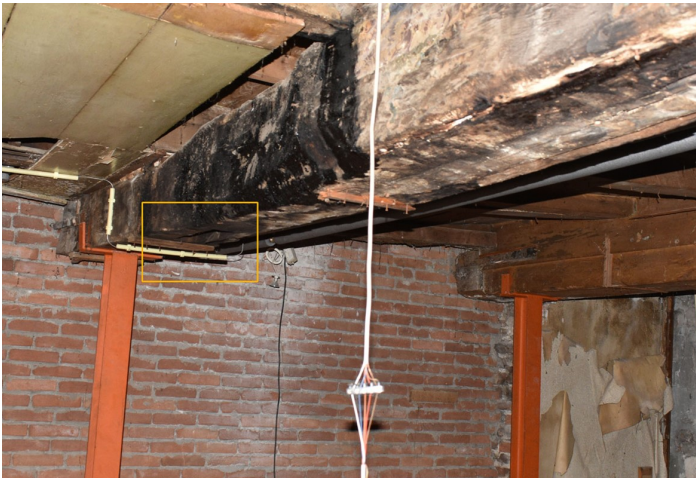
Afbeelding 2 van 3

Aan de achterzijde bevat de middelste moerbalk ook een pengat van een voormalig korbeel. Ook hier zal de constructie voorzien zijn geweest van korbeelstellen.

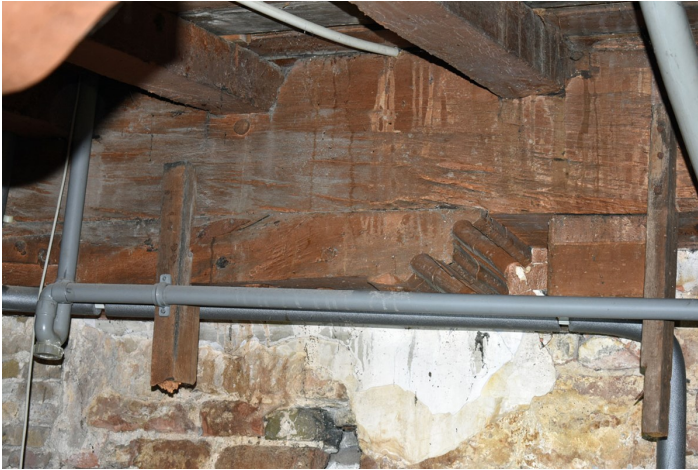
Afbeelding 3 van 3

Sleutelstuk met peerkraalprofiel bij de oplegging van de noordelijke strijkbalk in de voorgevel. Rechts naast het sleutelstuk is te zien dat de strijkbalken met eenvoudige muurconsoles in de bouwmuren zijn opgelegd.

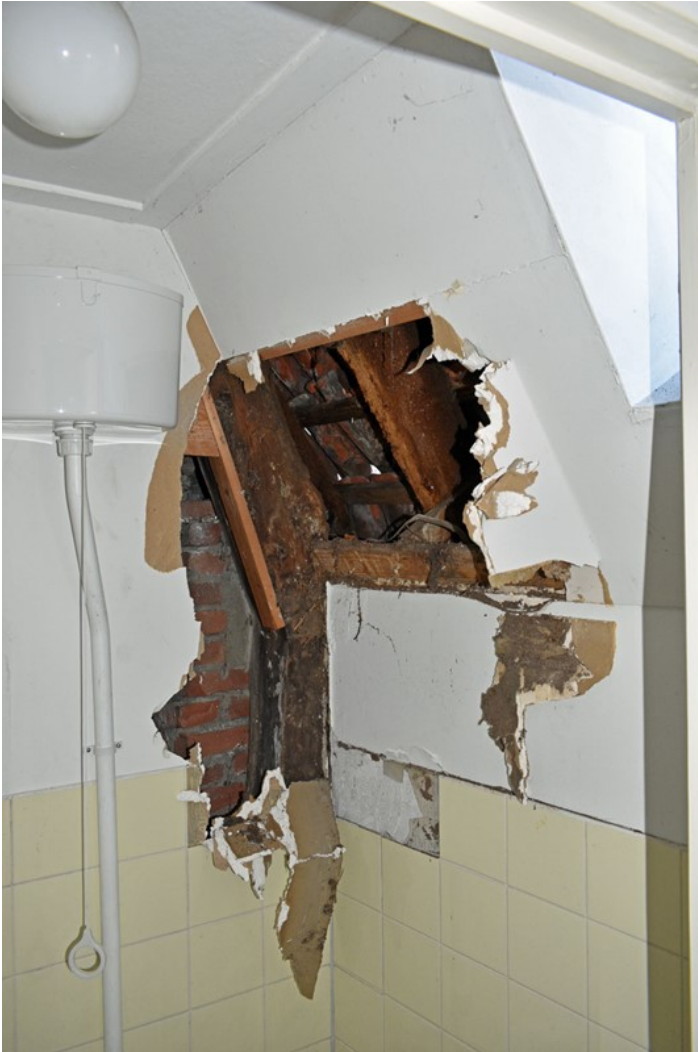
Afbeelding 1 van 4

Op de huidige verdieping staan aan de achterzijde nog de eiken kromstijlen van de gebinten die de oorspronkelijke sporenkap ondersteunden. Zicht op het strijkgebint tegen de linker bouwmuur.

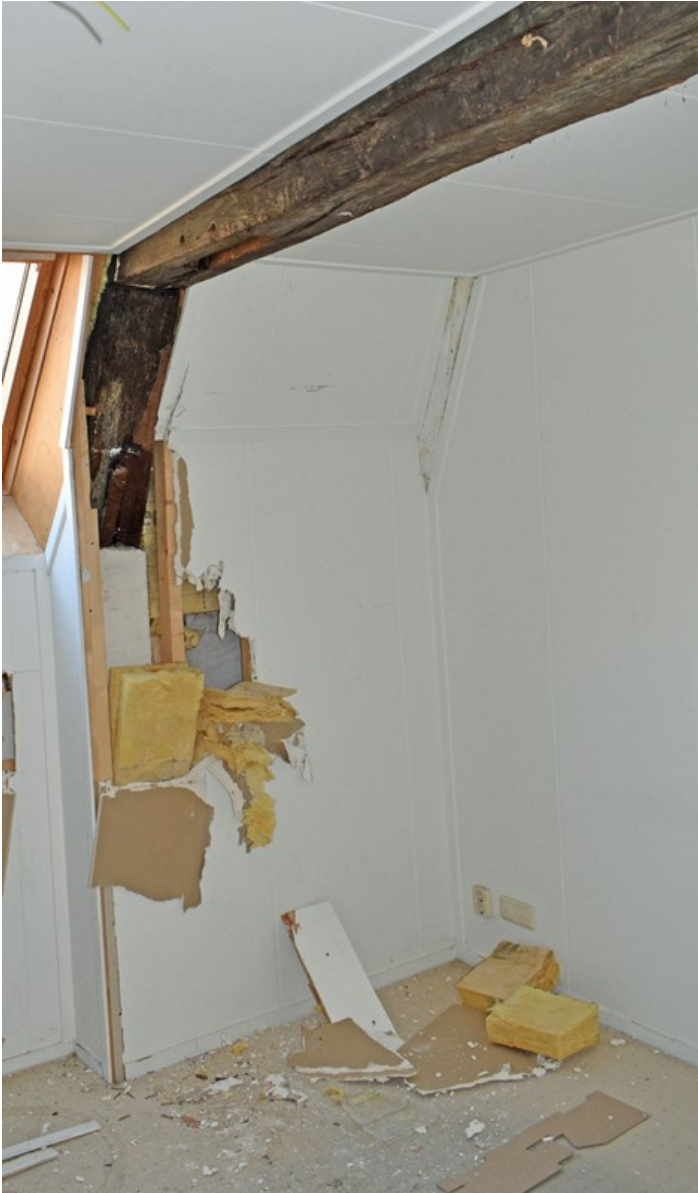
Afbeelding 2 van 4

Kromstijlgebint met dekbalk in het vertrek rechtsachter op de verdieping. Op de dekbalk is duidelijk het pengat van een verdwenen korbeel te zien.

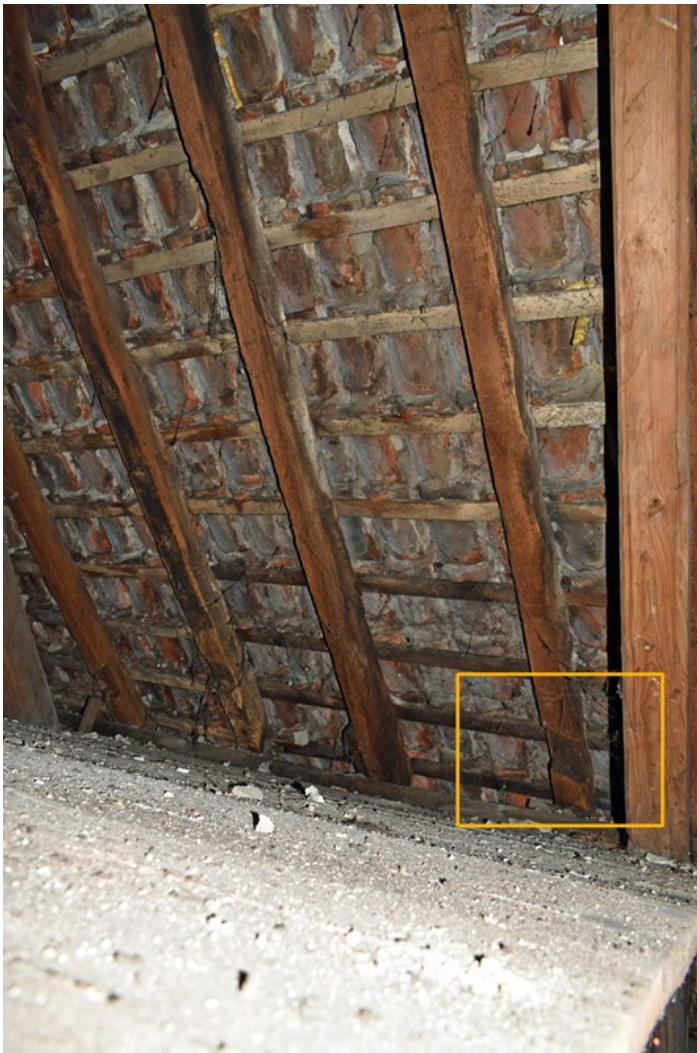
Afbeelding 3 van 4

In de huidige kapconstructie zijn met name aan de voorzijde eiken daksporen van de oorspronkelijke kap in verzaagde vorm hergebruikt. Enkele daksporen hebben een sterk rechthoekige doorsnede. Het spoor rechts heeft aan de onderzijde een keep van een voormalig haanhout, een horizontale verbinding tussen twee daksporen.

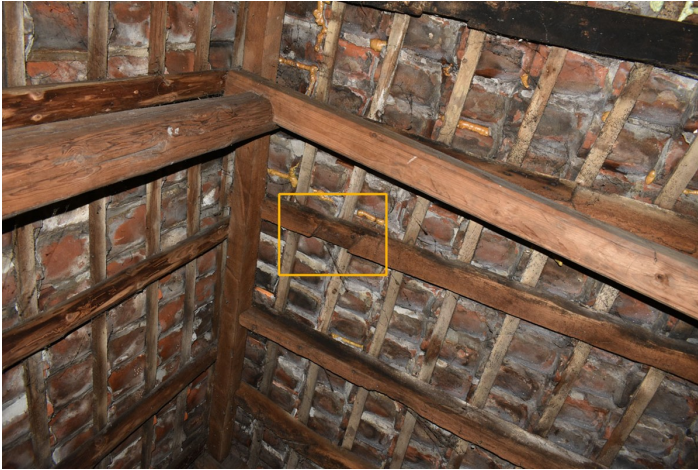
Afbeelding 4 van 4

Aan hetzelfde eiken dakspoor was aan de bovenzijde een tweede haanhout verbonden.

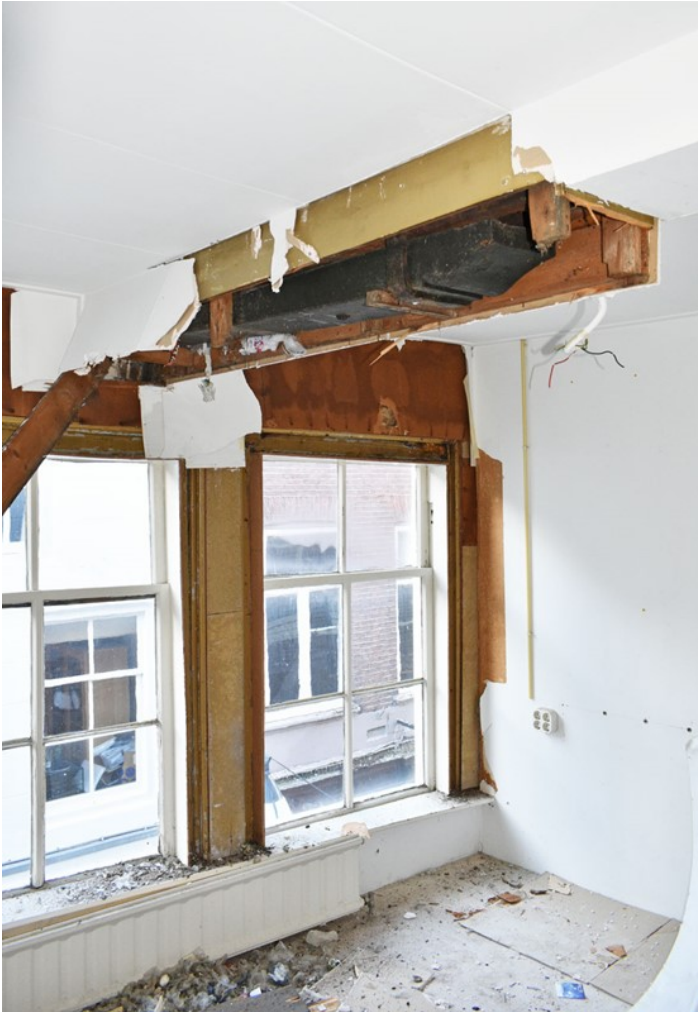
Afbeelding 2 van 4

Na de verhoging van de voorgevel in de zeventiende eeuw werd de voormalige vloeringbalklaag aan de voorzijde verlengd. Bij de oplegging in de verhoogde voorgevel werd de verlengde (zolder)balklaag ondersteund door sleutelstukken met een ojiefprofiel.

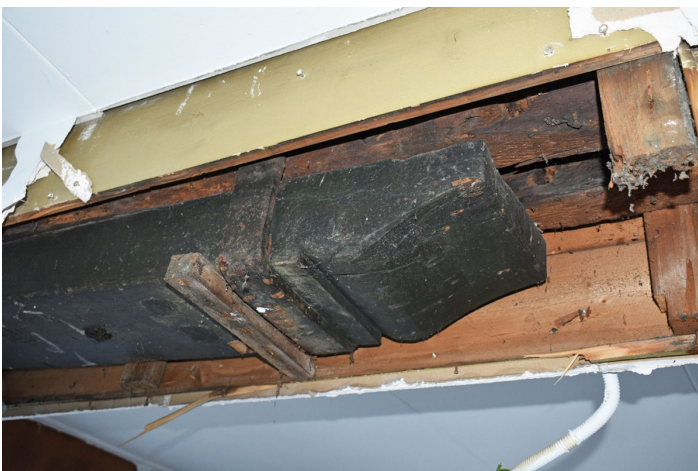
Afbeelding 3 van 4

Detail van het sleutelstuk met eenvoudig ojiefprofiel. Deze is met ijzeren beugels verbonden aan de oudere balklaag. Hierin is duidelijk het pengat zichtbaar van het verdwenen korbelaar dat bij het oorspronkelijke kapgebint hoorde.

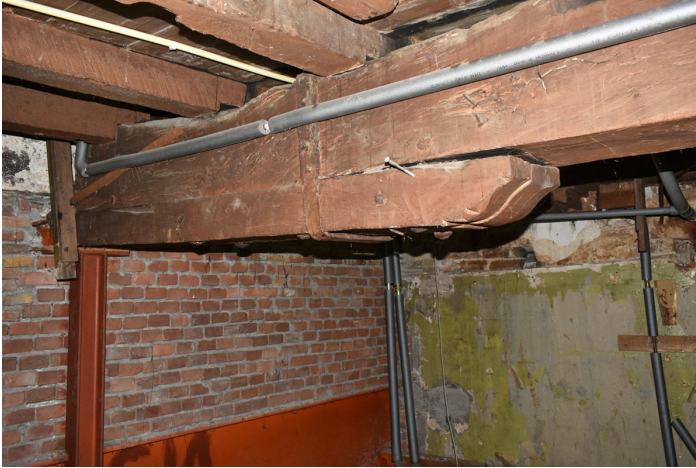
Afbeelding 4 van 4

Ook van de huidige verdiepingsbalklaag zijn aan de voorzijde twee moerbalken met sleutelstukken met een ojiefprofiel opgelegd in de voorgevel. Bij de middelste moerbalk werd een ouder sleutelstuk hergebruikt, een stuk opgeschoven en in de voorgevel opgelegd. Dit doet vermoeden dat reeds in de zeventiende eeuw de muurstijlen en korbelen aan de voorzijde werden verwijderd.

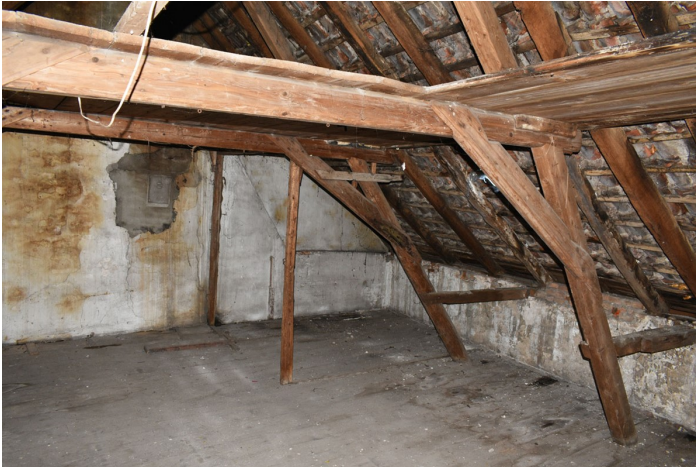
Afbeelding 1 van 6

Overzicht van de zolder en kapconstructie rechtsvoor. Aan de voorzijde werden de naaldhouten dekbalkgebinten met blokkeels verbonden met de verhoogde voorgevel/borstwering. Op de foto zijn tevens de naaldhouten vliering- en zoldervloer te zien. Op de achtergrond zijn de stijlen zichtbaar van een voormalige kleine afgetimmerde ruimte.

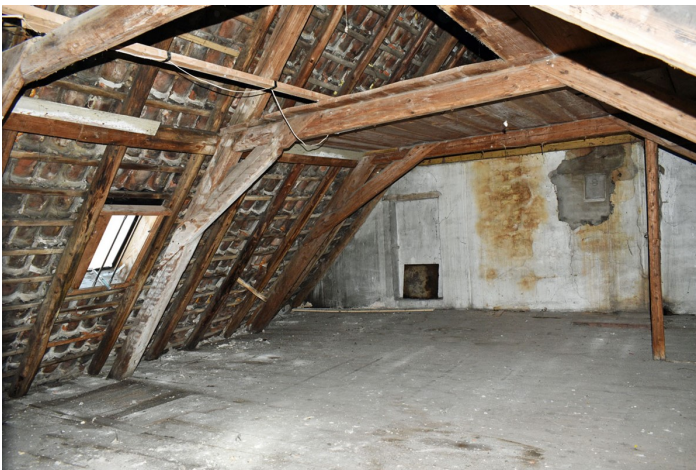
Afbeelding 2 van 6

Aan de achterzijde is tussen de rondhouten daksporen en de gebintstijlen een gording aangebracht. De gebintstijlen of spantbenen lopen aan de achterzijde door tot in de nok.

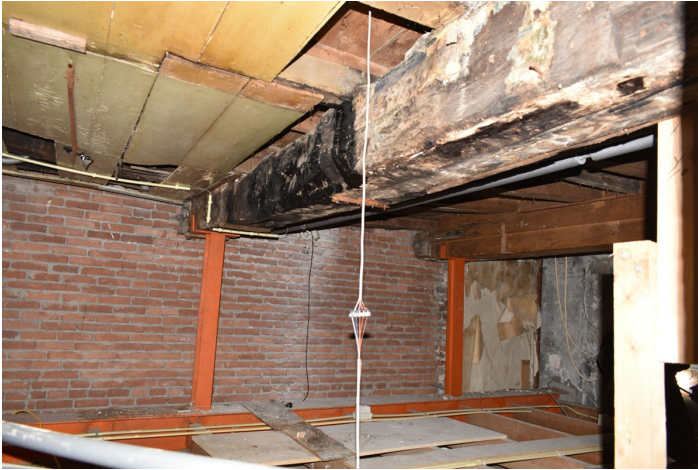
Afbeelding 3 van 6

Boven op de kinderbinten van de verdiepingsbalklaag liggen naaldhouten vloerdelen. Linksachter is het restant aanwezig van een houten plafond dat onder tegen de kinderbinten is getimmerd.

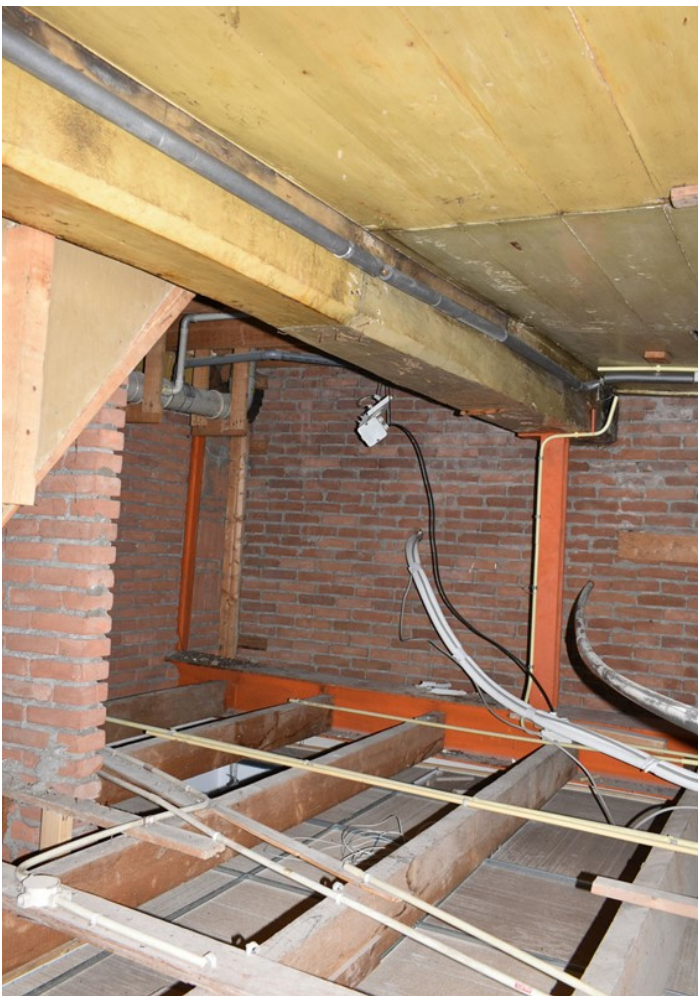
Afbeelding 4 van 6

Foto van de verdiepingenbalklaag links achter richting de achtergevel. Het duidelijke kleurverschil op het houten plafond toont aan dat hier voorheen een dwarsgeplaatste scheidingswand aanwezig was. Deze wand is nog weergegeven op de plattegrond van 1938, zie het tijdvak 1875-1945. Ook is zichtbaar dat de moerbalk ter plaatse is afgeschuind. Mogelijk wijst dit op de locatie van een oudere trapopgang.

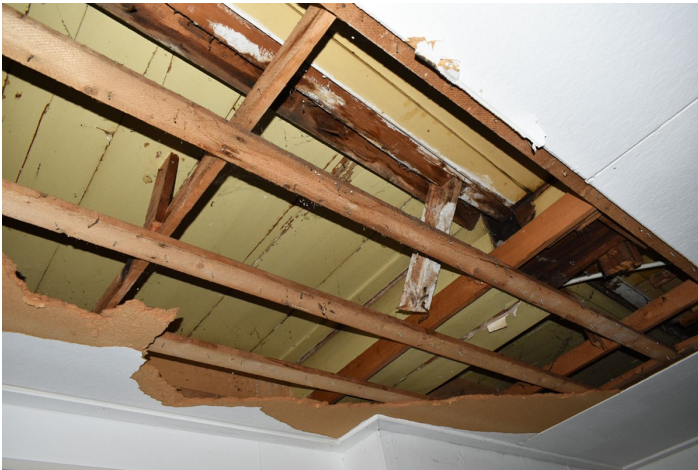
Afbeelding 5 van 6

Ook op de verdieping zijn delen van vlakhouten plafonds aangetroffen. Ook de balklaag was omtimmerd. Foto van het plafond op de overloop.

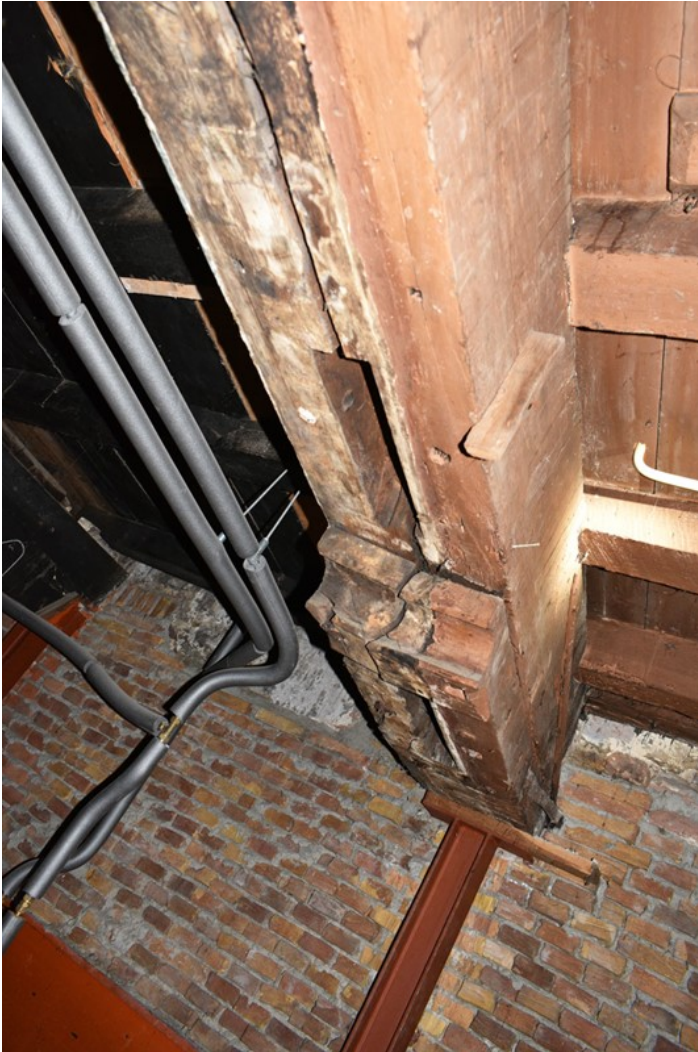
Afbeelding 2 van 5

Onder de middelste moerbalk van de verdiepingsbalklaag zijn de sporen van een voormalige scheidingswand zichtbaar die het dwarshuis in een linker- en rechter huis opdeelde.

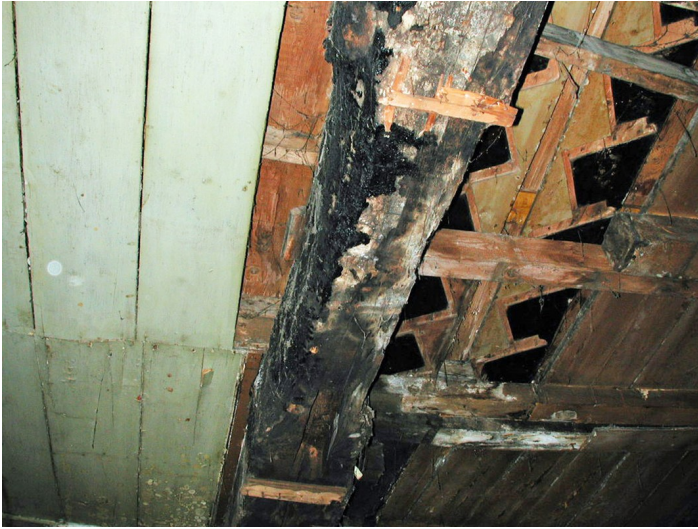
Afbeelding 3 van 5

Aan weerszijden van de scheidingswand stonden aan de achterzijde ruggelings twee schouwen. Op deze plek is een stuk uit de balk verwijderd en is het hout ingebrand en verkleurd. Rechts op de foto zijn twee trapbomen zichtbaar die secundair als vloerdelen verwerkt zijn. (Foto uit het rapport van *Roggenstraat 10, Onder de Pannen*).

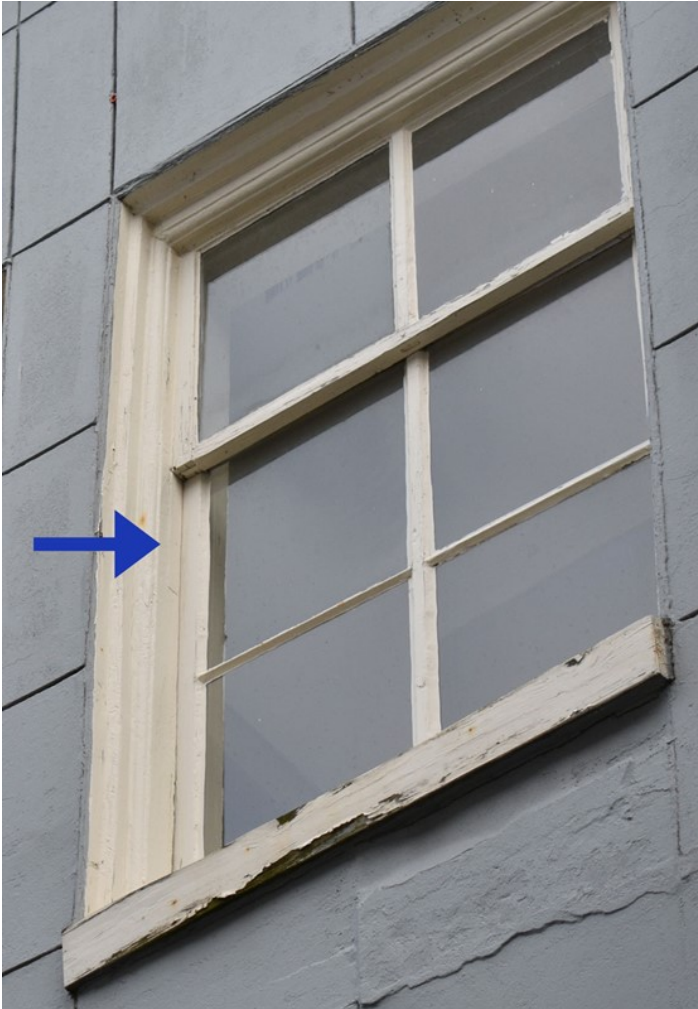
Afbeelding 4 van 5

De huidige vensters op de verdieping hebben oorspronkelijk een schuifraam met een andere roedeverdeling gehad, waarbij de wisseldorpel in het midden lag. Foto van het meest rechter venster, het bouwspoor van de oude wisseldorpel is met de blauwe pijl aangeduid.

De asymmetrische vensterindeling op de verdieping van de voorgevel zou goed het gevolg kunnen zijn van de bovengenoemde splitsing. Het linker huis had twee vensters op de verdieping en het rechter huis werd voorzien van drie vensters met daartussen smalle muurdammen. In alle kozijnstijlen tekent zich in het midden nog de oude plek van de wisseldorpel van oudere schuiframen af. De kozijnen dateren waarschijnlijk uit de achttiende eeuw. Hetzelfde geldt voor de natuurstenen onderdorpels onder de twee linker vensters. De schuiframen zelf zijn later vernieuwd.

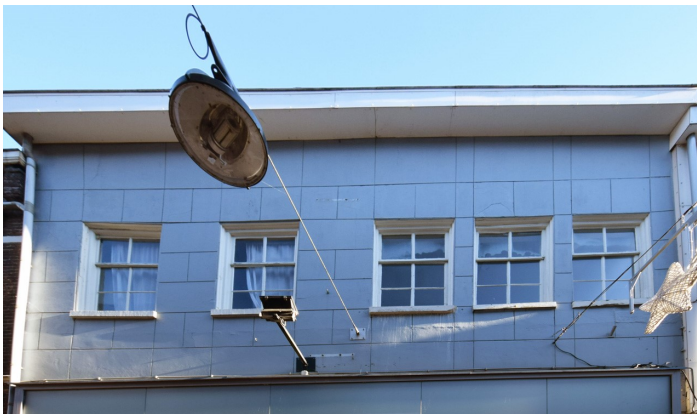
Afbeelding 2 van 2

De asymmetrische vensterindeling op de verdieping van de voorgevel is vermoedelijk tot stand gekomen na de splitsing van het pand. De voorgevel werd in het laatste kwart van de negentiende eeuw voorzien van een blokkepleistering, wellicht uitgevoerd na het ongedaan maken van de splitsing om er visueel weer één geheel van te maken.

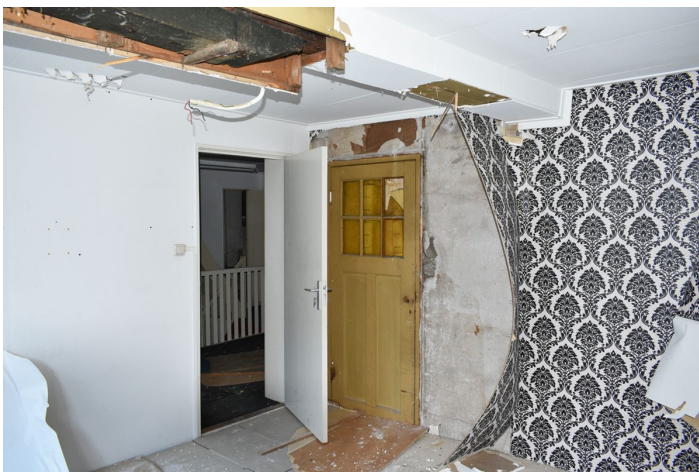
Afbeelding 2 van 4

Van het winkel- of woonhuisinterieur uit de eerste helft van de twintigste eeuw bleef voor zover zichtbaar vrijwel niets bewaard. Op de verdieping is in het vertrek rechtsvoor nog een binnendeur bewaard gebleven die mogelijk nog uit deze periode dateert.

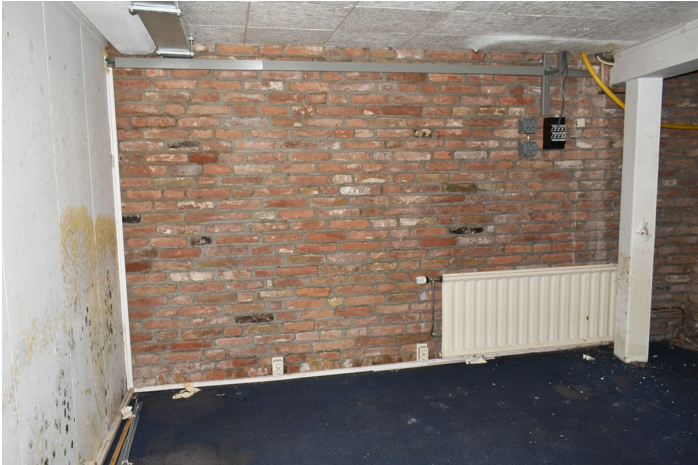
Afbeelding 3 van 11

Overzicht van één van de kelderruimten van Roggenstraat 10. De huidige kelderwanden en constructie van gewapend beton werden in 1967 aangebracht.

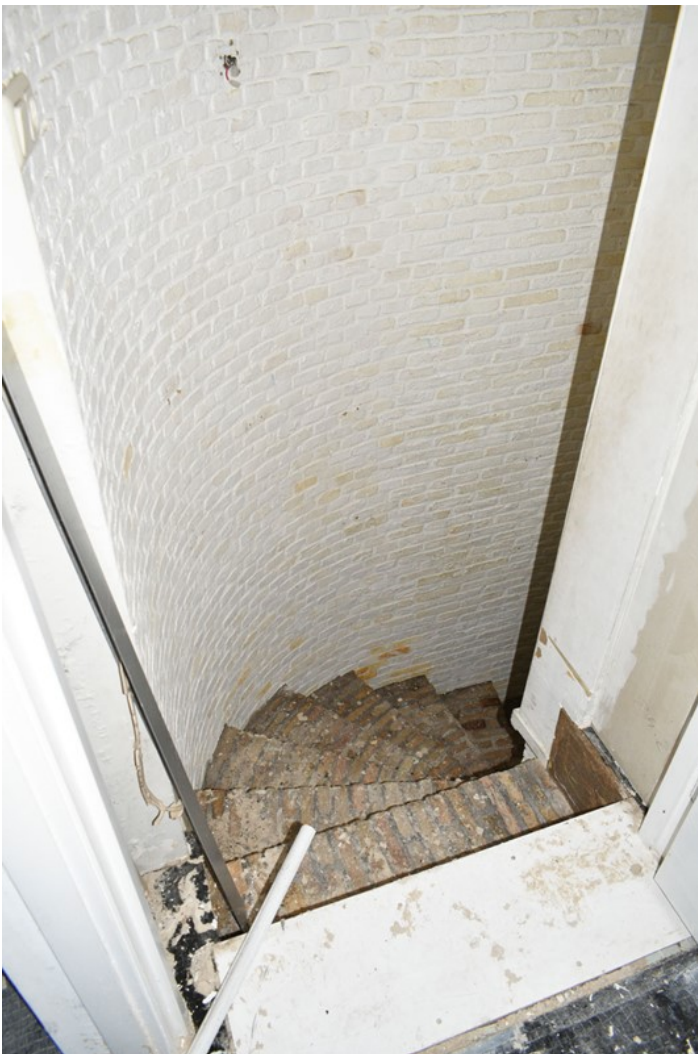
Afbeelding 4 van 11

Keldertrap uit 1967.

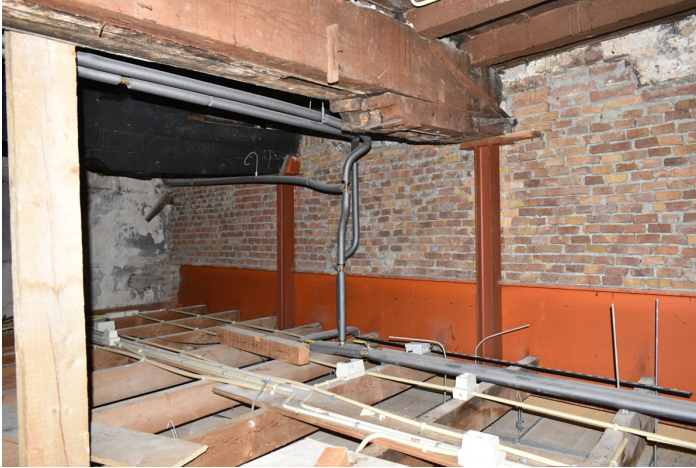
Afbeelding 5 van 11

Zicht op de stalen balk boven de winkelpui vanuit de in 1967 gerealiseerde tussenverdieping. Het bovenliggende metselwerk van de voorgevel en de oplegging van de moerbalken werd waarschijnlijk ook destijds vernieuwd.

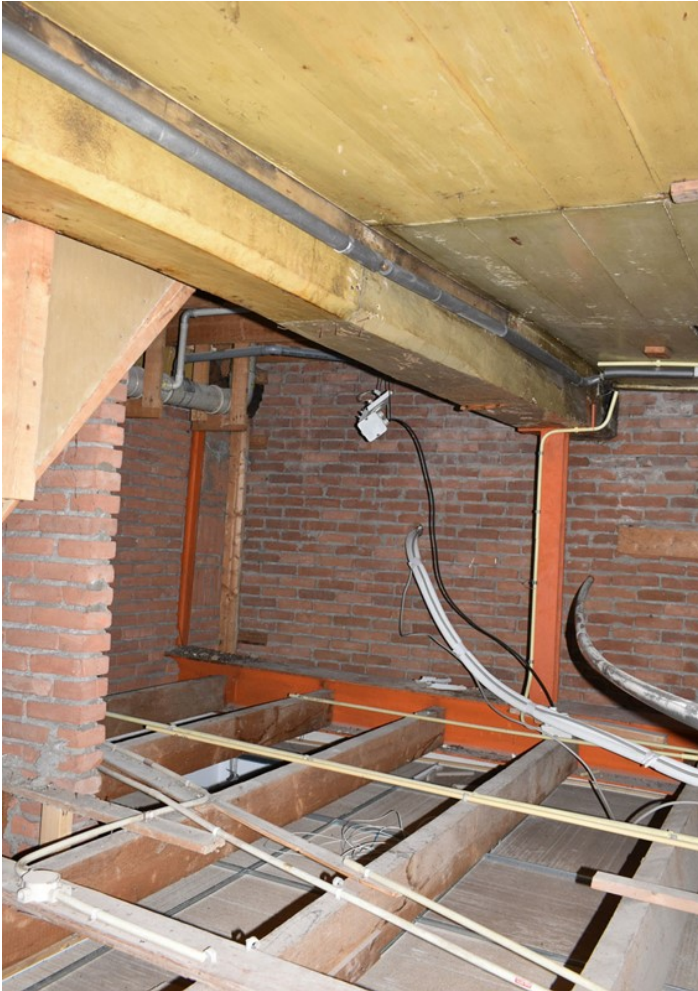
Afbeelding 6 van 11

Zicht op het in 1967 vernieuwde metselwerk van de achtergevel, met links de nieuwe wanden ter plaatse van het trappenhuis en boven de voormalige paskamers.

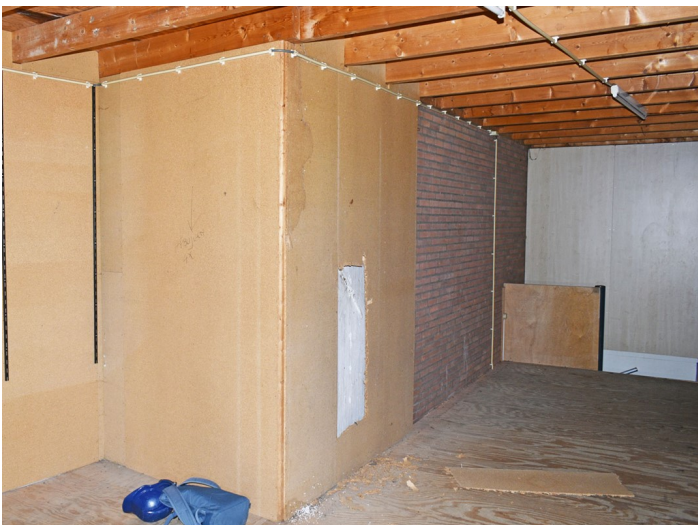
Afbeelding 7 van 11

Zicht op de achtergevel van Roggenstraat 10 ter hoogte van de verdieping. Ook op dit niveau is de gevel vrijwel geheel opnieuw opgetrokken en ingebouwd door de dakopbouw op het platte dak van de achtergelegen aanbouw. Alleen de zuidoostelijke hoek van de oude achtergevel, links op de foto achter het plaatmateriaal, bleef bewaard.

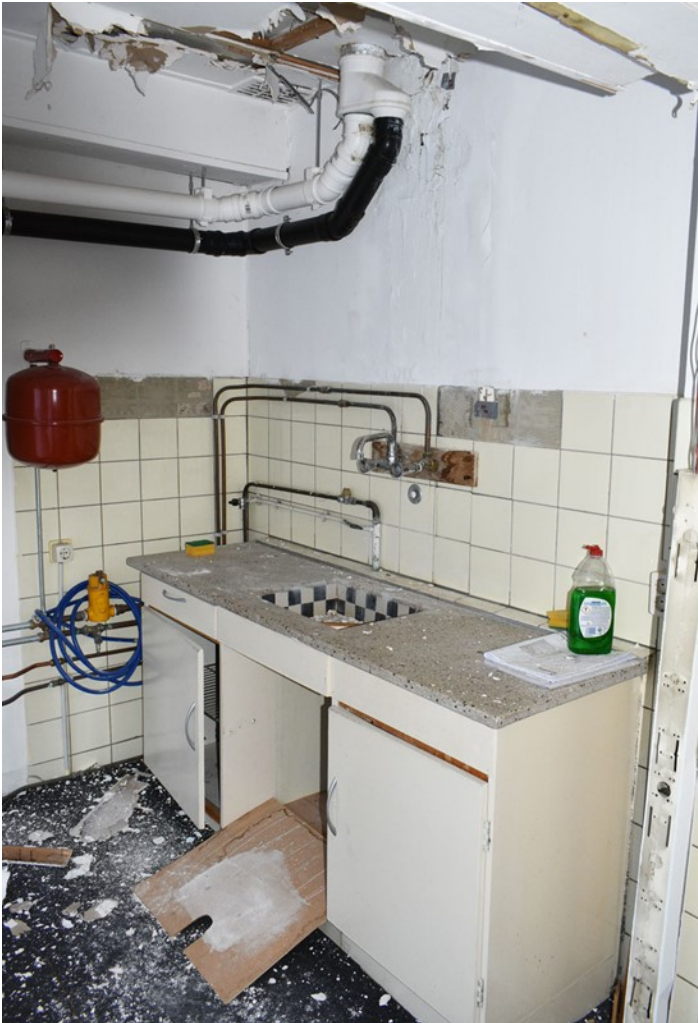
Afbeelding 10 van 11

Het vertrek linksvoor op de verdieping was in 1967 in gebruik als keuken.

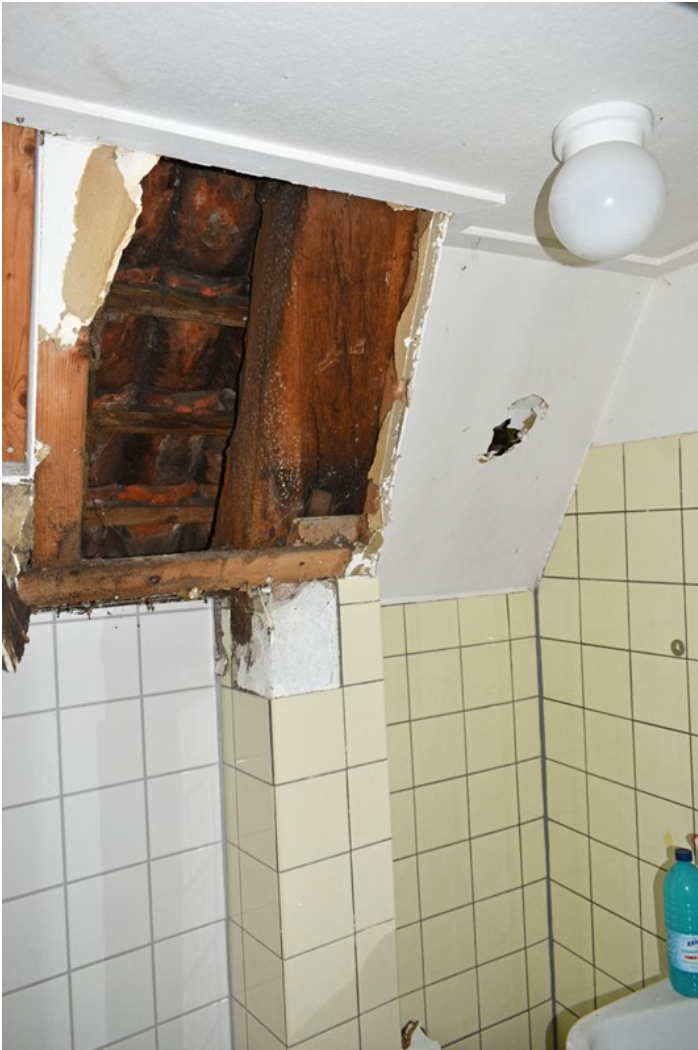
Afbeelding 11 van 11

Een deel van de wandafwerking uit 1967 (rechts) van de sanitaire ruimte linksachter op de verdieping is nog aanwezig.
