Roggestraat 1 - Kerkstraat 2

Doesburg

onderzoek: bouwhistorische verkenning met waardestelling

opdrachtgever: Siebbeles Vastgoed

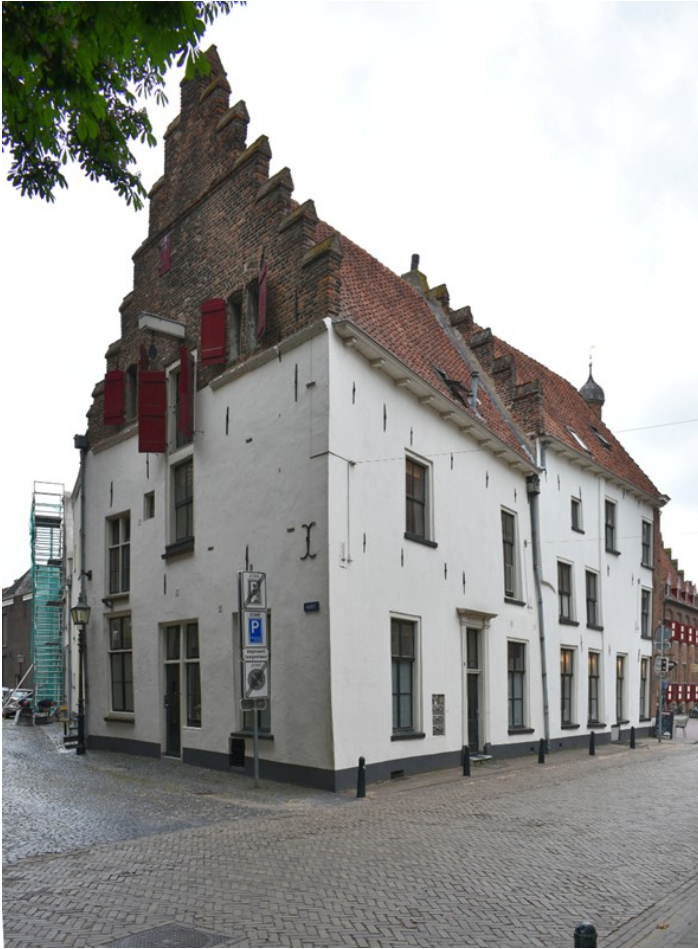
Afbeelding 1 van 4

Achtergevel aan de Markt en zijgevel aan de Kerkstraat.

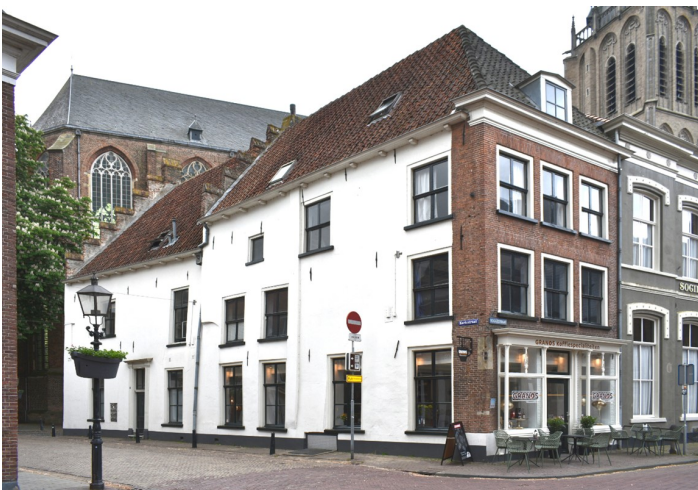
Afbeelding 2 van 4

Voorgevel aan de Roggestraat en zijgevel aan de Kerkstraat.

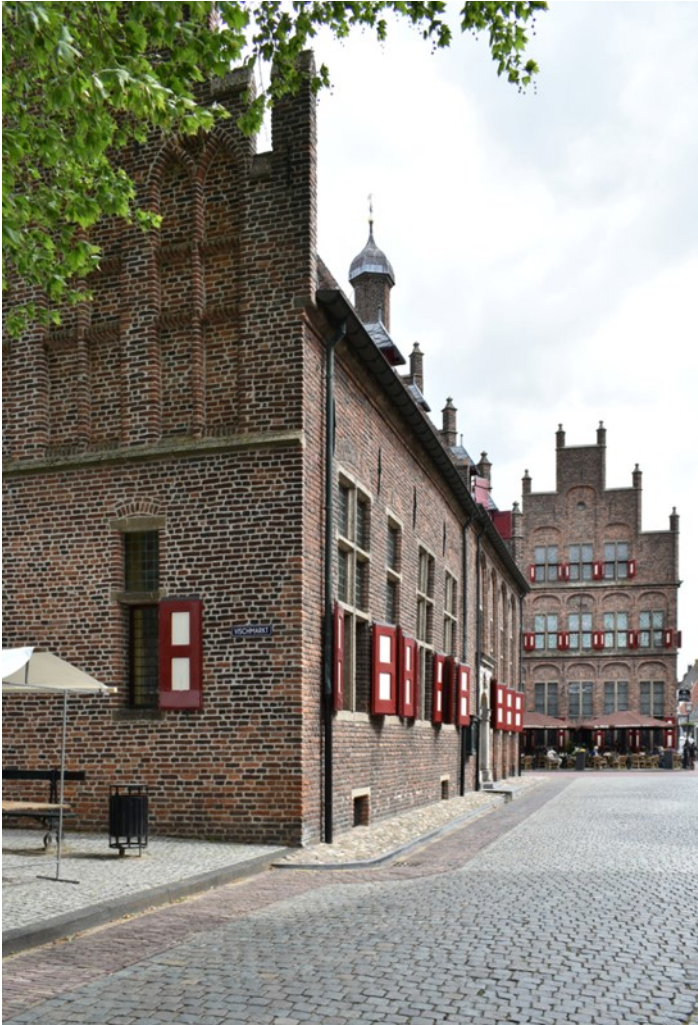
Afbeelding 1 van 2

Op de voorgrond het Wijnhuis (onderdeel historische stadhuis) gebouwd omstreeks 1400 met een topgevel met gekanteelde trappen. Op de achtergrond de gereconstrueerde schermgevel van De Waag waarvan de trappen van de topgevel voorzien zijn van pinakels.

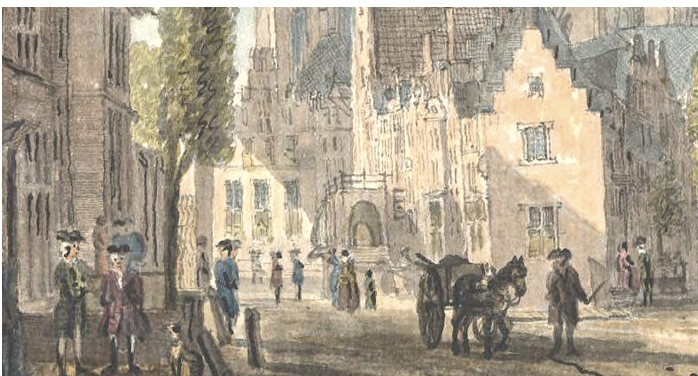
Afbeelding 2 van 2

Detail van een anonieme gewassen pentekening uit de achttiende eeuw van de Koepoortstraat. Op de achtergrond is de schermgevel van Roggestraat 1 weergegeven met destijds nog een hoge begane grond waarin drie kruisvensters opgenomen waren. (RKD)

Het huis is gelegen nabij het laat-middeleeuwse stadshart, op een prominente plaats aan de kruising van de belangrijkste straten en tegenover het raadhuis en de stadswaag. Het voorhuis aan de Roggestraat vormt het grootste bouwdeel en is waarschijnlijk ook het oudst. Op een achttiende-eeuwse tekening van de Koepoortstraat is de voorgevel van het huis in de achtergrond weergegeven. Deze gevel is opgebouwd uit een hoge begane grond waarin drie hoge kruisvensters opgenomen zijn en heeft in de hoog opgaande geveltop twee rijen vensters; onder zijn drie kleinere vensters waarneembaar, daar boven lijkt centraal een venster aangebracht, geflankeerd door nissen. De gevel wordt bekroond door hoge trappen die wat minder duidelijk getekend zijn. Op de uiteinden van de trappen zouden pinakels gestaan kunnen hebben, maar mogelijk heeft de anonieme tekenaar een bekroning van de schermgevel bedoeld met gekanteelde trappen. De schermgevels van het tegenover liggende Schepenhuis (uit 1455) en de gereconstrueerde top van de waag zijn ook voorzien van pinakels. Dit type gevel, al dan niet voorzien van een geleding met nissen was in de IJsselstreek in de vijftiende eeuw sterk in opkomst.

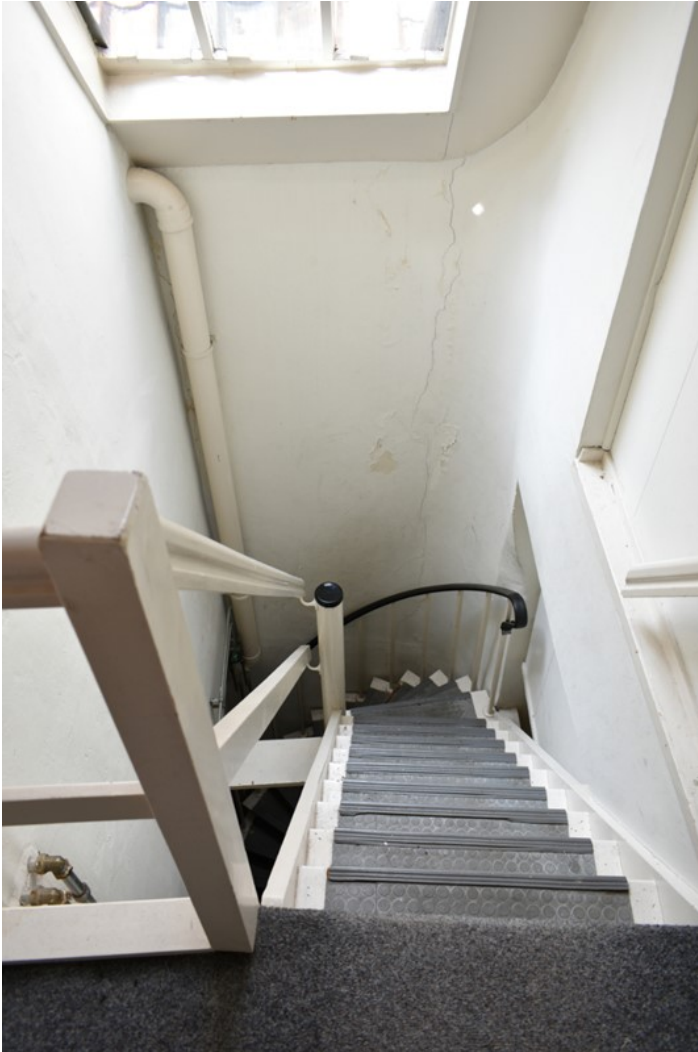
Afbeelding 1 van 5

Ter plaatse van de trap naar de zolder wordt het huis door een verschuiving de rechter bouwmuur een stukje breder. Deze bajonetvormige sprong in de muur verwijst mogelijk naar de versterking van de perceelscheidingen tussen de tot dantoe houten huizen in de dertiende en veertiende eeuw.

De rechter bouwmuur verspringt over de hele hoogte van het huis een stukje voor de achtergevel naar buiten, het huis wordt daar dus wat breder. Dit soort bajonetvormige verschuivingen in gemeenschappelijke bakstenen scheidingsmuren kunnen tot stand gekomen zijn bij de verstening van de stad vanaf de veertiende eeuw. Houten huizen hadden in de late middeleeuwen eigen dragende wanden, tussen twee huizen werd een smalle strook, een zogenaamde osendrop, vrijgehouden waarin ook het hemelwater afgevoerd kon worden. Bij de vernieuwing van een houten huis door een huis met bakstenen muren moest de nieuwe muur op eigen terrein gezet worden. De buurman mocht daar later wel gebruik van maken. Afhankelijk van de volgorde van het bouwen van bakstenen muren konden deze dus op de rand van het ene, of de rand van het naastgelegen perceel opgetrokken worden en daarbij kon deze dus een stukje verspringen.

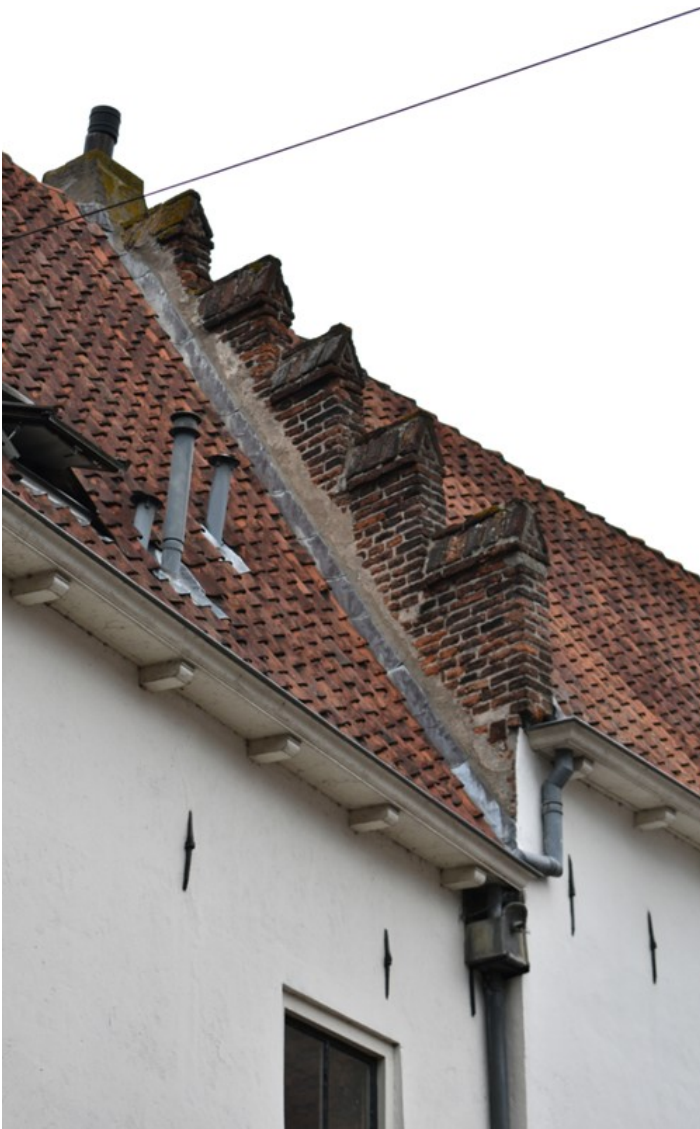
Afbeelding 3 van 5

De oorspronkelijke trapgevel aan de achterzijde van het voorhuis is afgewerkt met ezelsruggen.

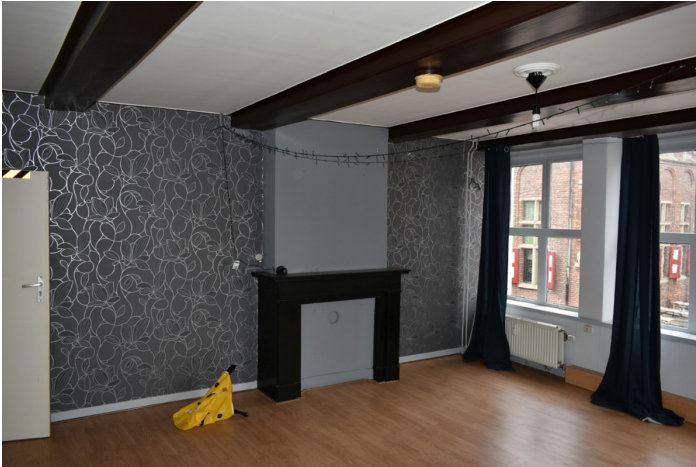
Afbeelding 4 van 5

De vloer van de huidige tussenverdieping is opgebouwd uit omtimmerde balken. Omdat de tussenruimte voor een samengestelde balklaag met moer- en kinderbinten eigenlijk wat te beperkt is, is het onduidelijk of het hier nog de oorspronkelijke laat-middeleeuwse balklaag betreft of een latere modernisering.

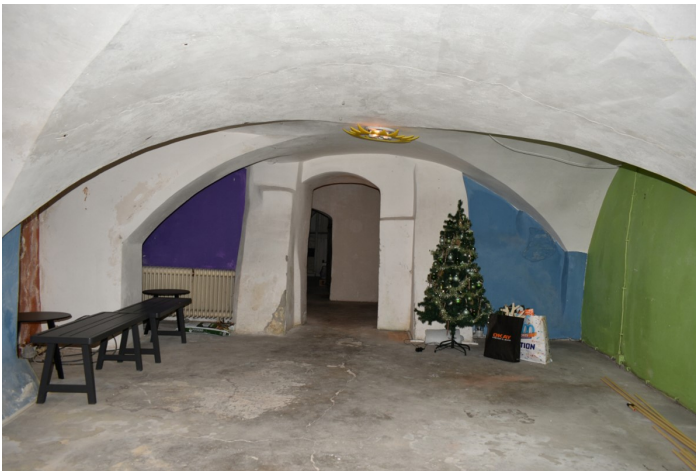
Afbeelding 5 van 5

Overzicht van de kelder onder het voorhuis aan de Roggestraat.

Ook de kelder zal nog uit de late middeleeuwen dateren. Het gehele voorhuis is onderkelderd. De kelder is drie gewelfvakken diep wordt afgesloten met vrij onregelmatig vormgegeven kruisgewelven. In het middelste vak heeft de kelder een toegang vanuit de Kerkstraat.

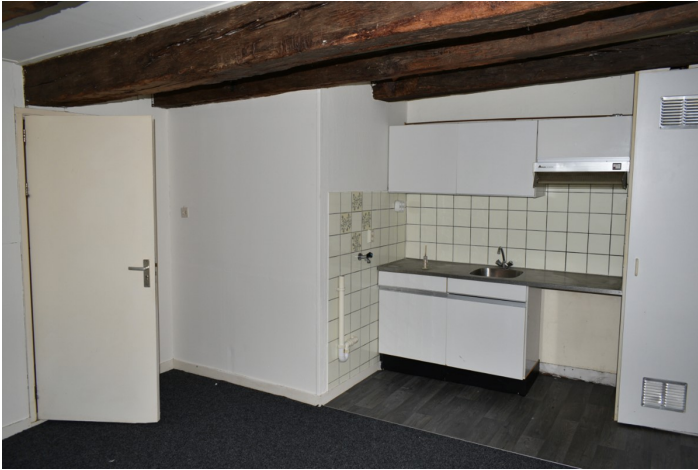
Afbeelding 1 van 4

Eiken enkelvoudige zolderbalklaag van het achterhuis aan de Markt.

De zoldervloer van dit achterhuis kwam wat hoger te liggen dan die van het voorhuis zodat er ruimte kwam voor een tussenverdieping. Deze enkelvoudige zolderbalklaag is in het zicht en is opgebouwd uit licht alternerende eiken balken die evenwijdig aan de achtergevel liggen. De verdiepingsbalklaag is alleen nog aanwezig boven de vertrekken in de hoek van de achtergevel en de zijgevel aan de Kerkstraat en ligt een stukje hoger dan de aansluitende delen van de vloer. Deze vloer is thans niet in het zicht en staat op een bouwtekening uit 1980 enkelvoudig weergegeven. Onder deze hoek ligt een kleine kelder met een gewelf opgebouwd uit vier velden met kruisgewelven, gescheiden door gordelbogen die in het midden steunen op een gemetselde kolom. In het nabije Zutphen zijn een aantal huizen ook voorzien van dit gewelftype. Deze huizen hebben allemaal een zeventiende-eeuwse oorsprong.^[1] Mogelijk was boven deze kelder oorspronkelijk een opkamer die ook de verhoogde aanleg van de verdiepingsvloer zou kunnen verklaren. Van een eventuele opkamer ter plaatse is nu niets meer waarneembaar.

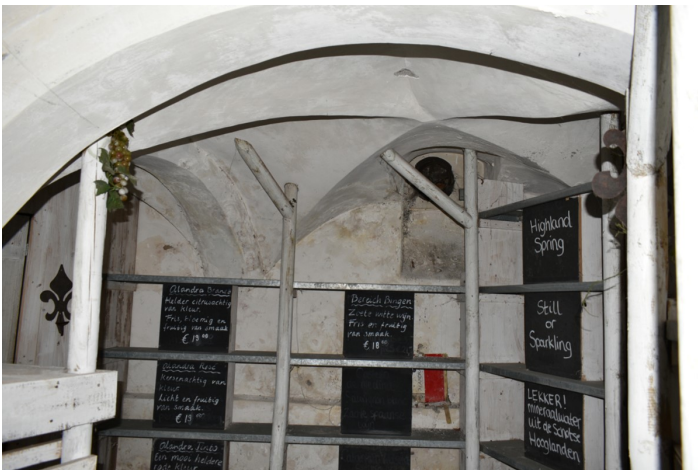
Afbeelding 2 van 4

Kelder onder het achterhuis.

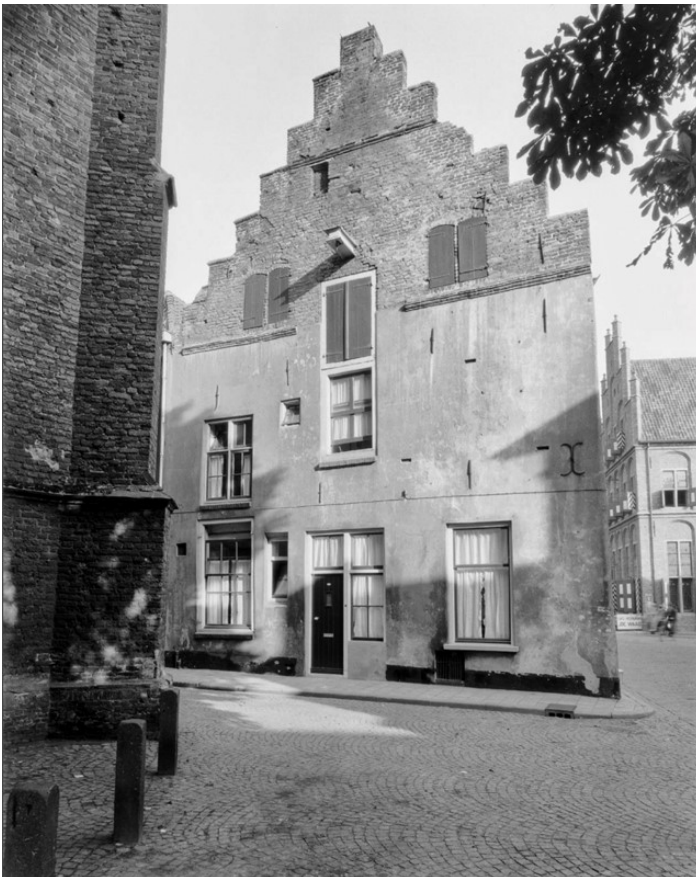
Afbeelding 4 van 4

Foto van de achtergevel, waarschijnlijk gemaakt in de jaren '50 van de vorige eeuw. De trapgevel was destijds niet (meer) voorzien van een afdekking met ezelsruggen. Alleen op de laagste trap links is daarvan nog een restant zichtbaar. (beeldbank RCE)

Op een tweetal historische afbeeldingen, één van voor de oorlog en één uit 1955, is te zien dat de trappen van de gevel destijds nog niet voorzien waren van ezelsruggen. Alleen op de meest linkse trap lijkt nog een stukje van een ezelsrug zichtbaar. Dat roept de vraag op of deze gevel oorspronkelijk ook een dergelijke afsluiting gekend heeft. De opbouw van de gevel, met vlak metselwerk zonder nissen of bogen en met doorlopende geprofileerde bakstenen waterlijsten, lijkt sterk verwant aan talloze vergelijkbare exemplaren uit het begin van de zeventiende eeuw. De trappen van gevels uit deze periode zijn echter meestal voorzien van natuurstenen dekstenen.

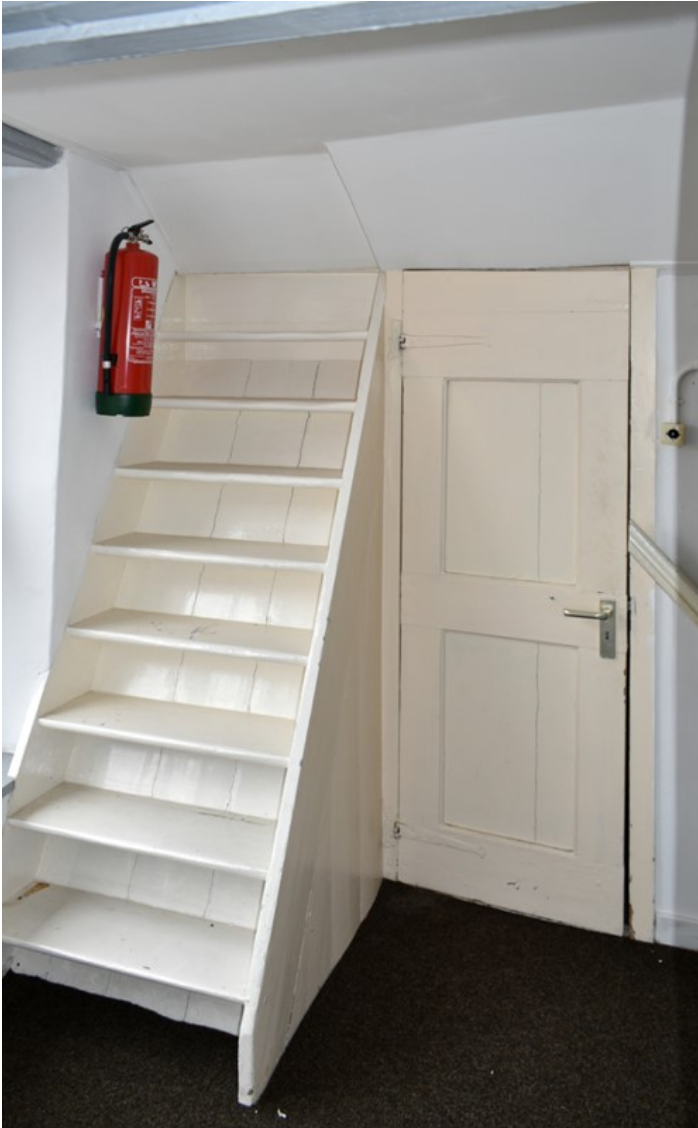
Afbeelding 1 van 3

Voormalige zoldertrap naast de toegang tot de tussenverdieping.

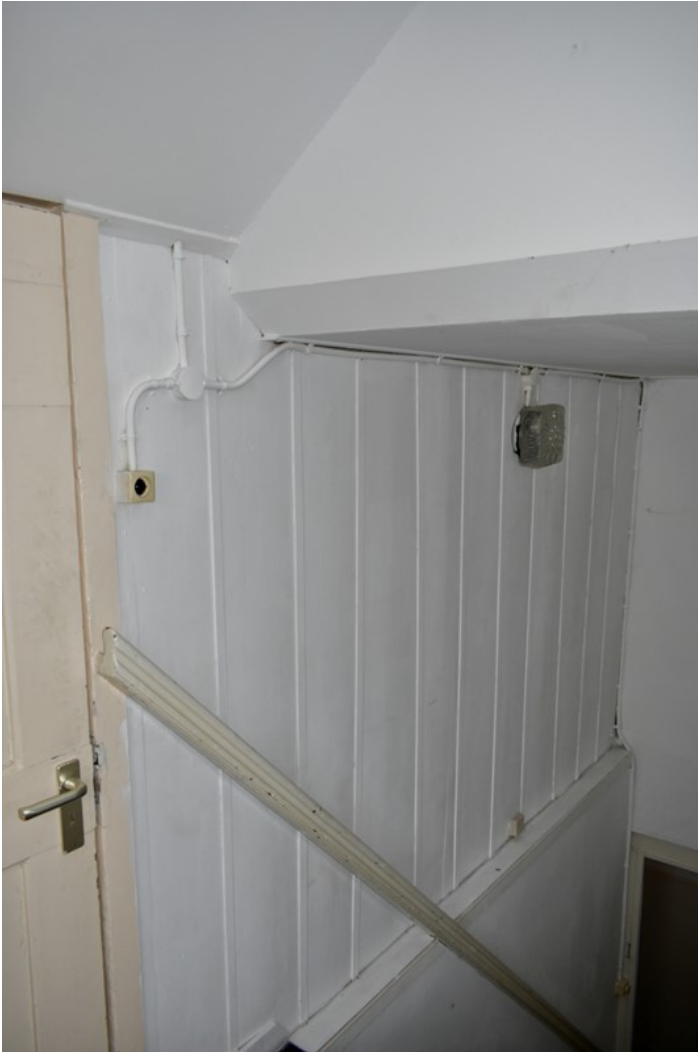
Afbeelding 2 van 3

De tussenverdieping is aan de voorzijde afgezet met een houten wand.

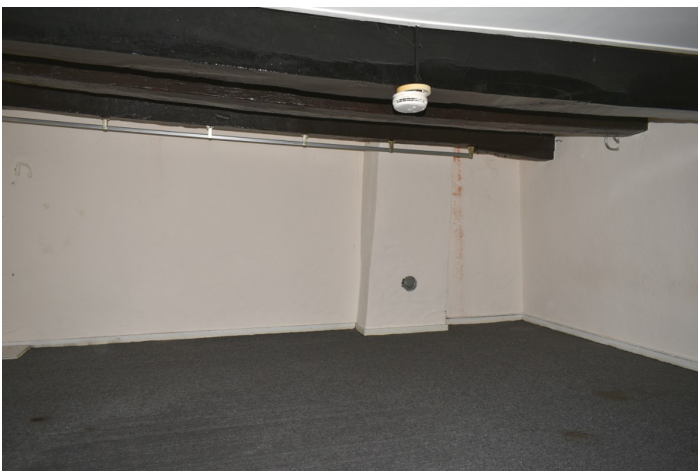
Afbeelding 3 van 3

Enkelvoudige eiken balklaag van de tussenverdieping.

Mogelijk omstreeks dezelfde tijd werd aan de achterzijde van het voorhuis een extra tussenverdieping toegevoegd door aan de dakvoet (en aan de bovenzijde van de zolderborstwering) een enkelvoudige alternerende eiken balklaag aan te brengen. Het op deze wijze ontstane lage vertrek bestaat nog steeds en is in de huidige situatie onderdeel van de tweede verdieping die later gerealiseerd werd. Het op deze wijze ontstane vertrek werd later, mogelijk in de zeventiende of achttiende eeuw, aan de voorzijde afgescheiden met een houten wand opgebouwd uit brede verticaal geplaatste (eiken?) delen. De deur werd afgehangen met vlinderscharnieren en mogelijk dateert de bewaard gebleven trap naar het verhoogde deel van de zolder ook nog uit deze tijd.

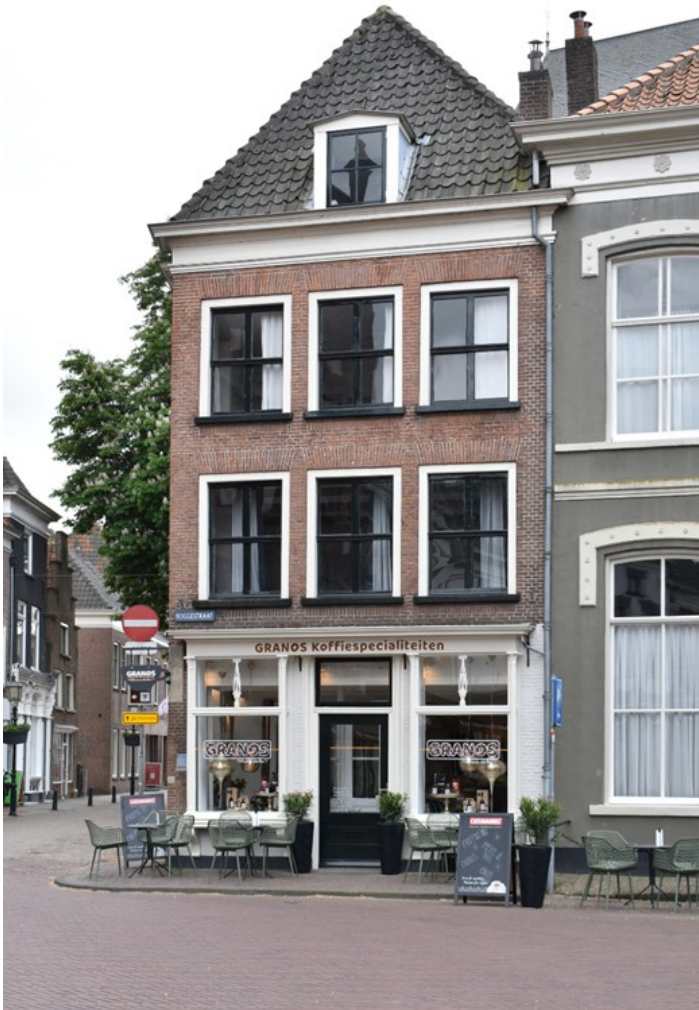
Afbeelding 1 van 4

Voorgevel aan de Roggestraat.

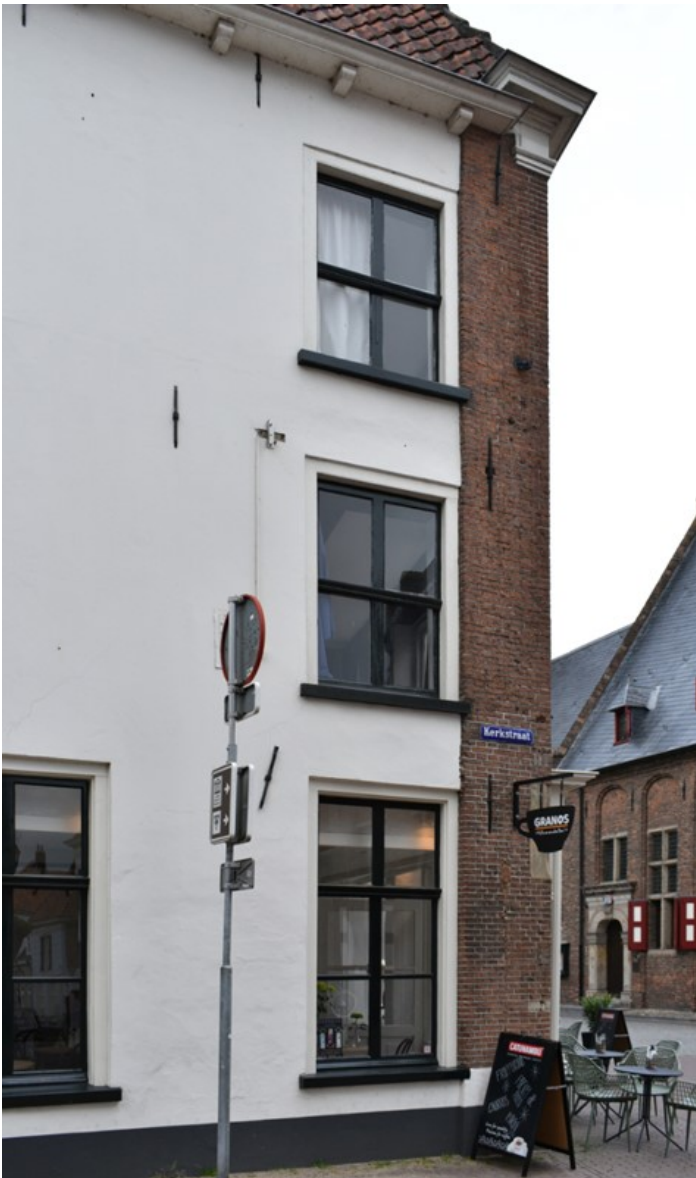
Afbeelding 2 van 4

Het metselwerk van de voorgevel is tot aan de waarschijnlijk gelijktijdig gerealiseerde vensters in de zijgevel omgezet.

De voorgevel werd uitgevoerd in schoon metselwerk in kruisverband en werd afgesloten met een eenvoudige omlopende kroonlijst. Ook het gevelmetselwerk liet men om de hoek lopen om het aan te kunnen laten sluiten op de op de grens met het bestaande metselwerk aangebrachte nieuwe schuifvensters op de begane grond, verdieping en tweede verdieping.

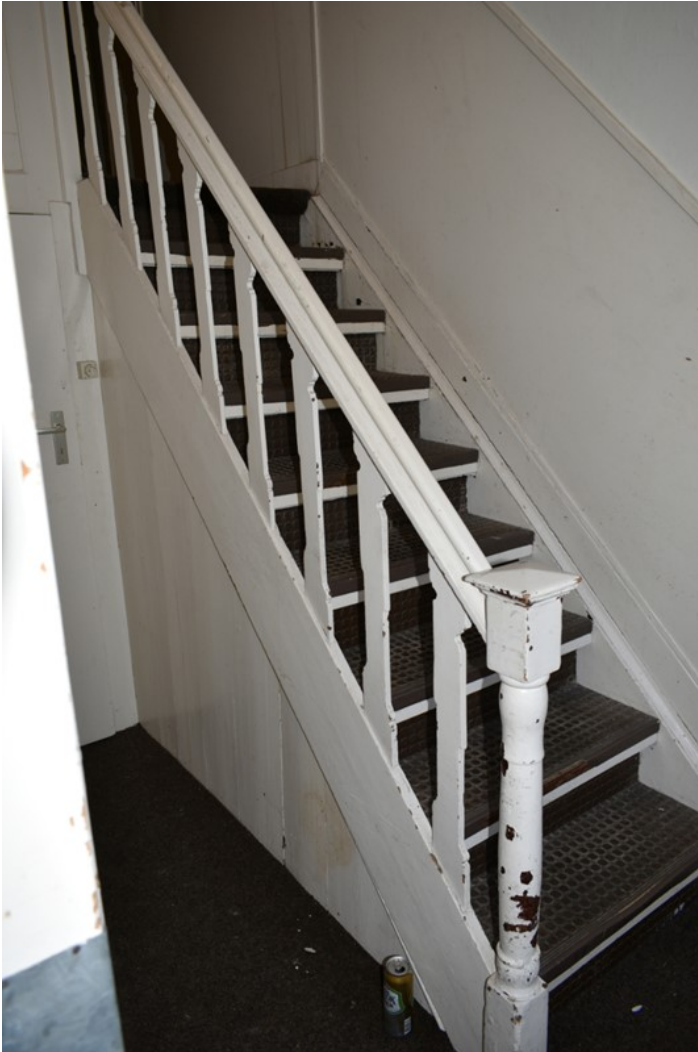
Afbeelding 3 van 4

De verdiepingstrap is voorzien van balusters in de vorm van platte gestileerde vazen en wordt beëindigd met een gedraaide trappaal.

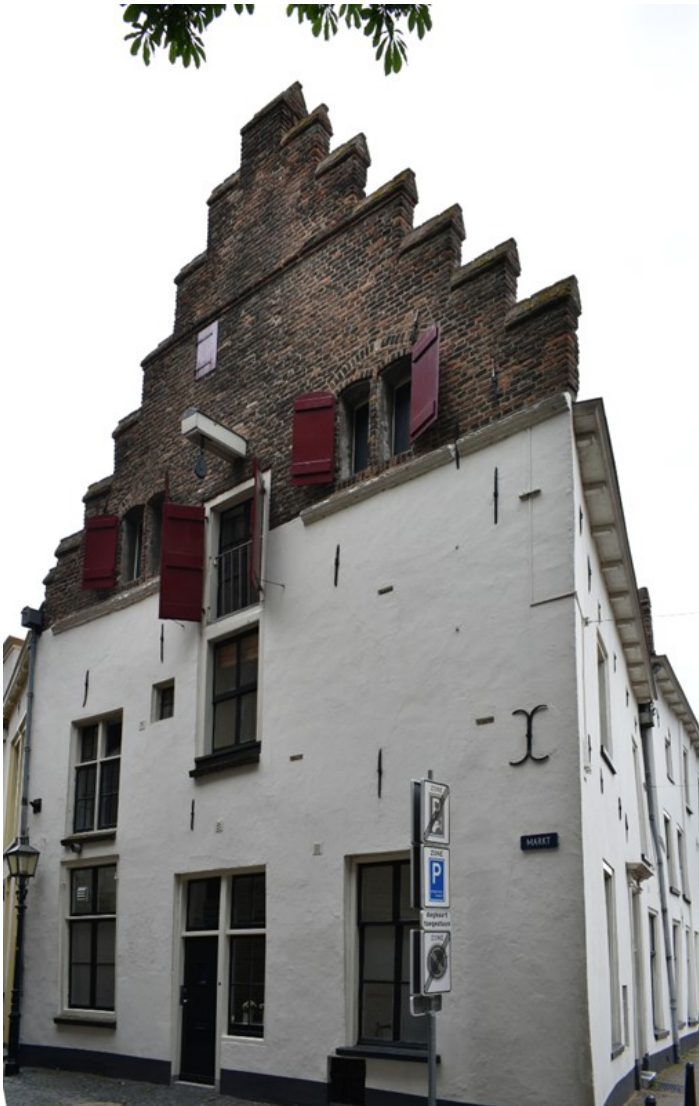
Afbeelding 4 van 4

De achtergevel aan de Markt werd later op de verdieping en de zolder voorzien van hijsdeuren en een hijsbalk.

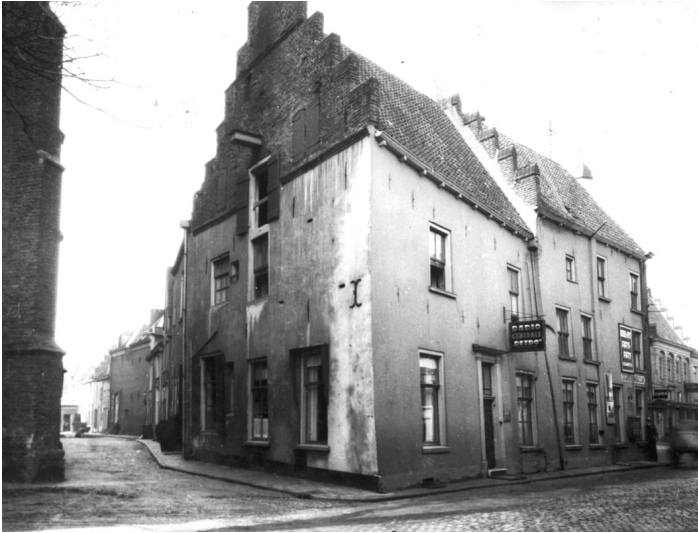
Afbeelding 1 van 4

Waarschijnlijk in de jaren '30 van de vorige eeuw gemaakte foto van het onderzochte huis. Blijkens de gevelreclame is in het achterhuis Radio Centrale 'Detro' gevestigd en is de voorzijde op de begane grond ingericht als sigarenmagazijn. (beeldbank RCE)

Het huis werd gekocht door David van Londen, winkelier van beroep en gaat omstreeks 1880 over in handen van zijn zoon Willem van Londen die als manufacturier geregistreerd stond. In de jaren '20 van de vorige eeuw komen we Willem van Londen jr. als eigenaar tegen die bij het Kadaster zowel als sigarenwinkelier als exploitant van de radio centrale en later als beambte der PTT bekend was. Van Londen handelde onder de naam DETRO in radio's en was exploitant van een radiodistributienetwerk. Radiodistributie is te vergelijken met een hedendaagse kabelaansluiting. Via een kastje met keuzeschakelaar kon men kiezen uit vier radiostations waarvan de uitzending dan via een eenvoudige luidspreker te beluisteren was. In 1943 werden alle distributienetten door de bezetter ondergebracht bij de PTT. In de jaren '60 ging het bergafwaarts met dit medium en in 1975 werd de radiodistributie definitief opgeheven.

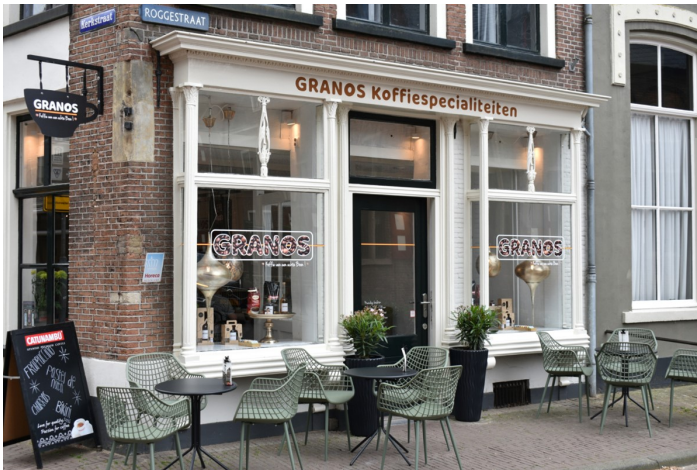
Afbeelding 1 van 2

Omstreeks 1865 gerealiseerde winkelpui aan de Roggestraat. De pui is opgebouwd uit twee uitkragende 'winkelkasten' die mogelijk later pas verbonden werden met een geprofileerde kroonlijst.

De huidige winkelpui van Roggestraat 1 zal omstreeks 1865 tot stand gekomen zijn. De etalages hebben nog het karakter van individuele uitstalkasten, zij steken een stuk voor het gevelvlak uit en rusten op uitkragende consoles. De beide kasten zijn met een geprofileerde kroonlijst met elkaar verbonden en in de zo ontstane portiek is in het midden de voordeur geplaatst. Mogelijk is deze verbindende lijst een latere toevoeging. Het is zeer ongebruikelijk om op deze wijze uitstalkasten vorm te geven en ook de afwijkend vormgegeven zuiltjes links en rechts van de voordeur zouden hier op kunnen wijzen. De onderpui is zorgvuldig gedetailleerd met gecanneleerde zuilen met kapitelen en in de bovenlichten rijk uitgewerkte gesneden roeden.

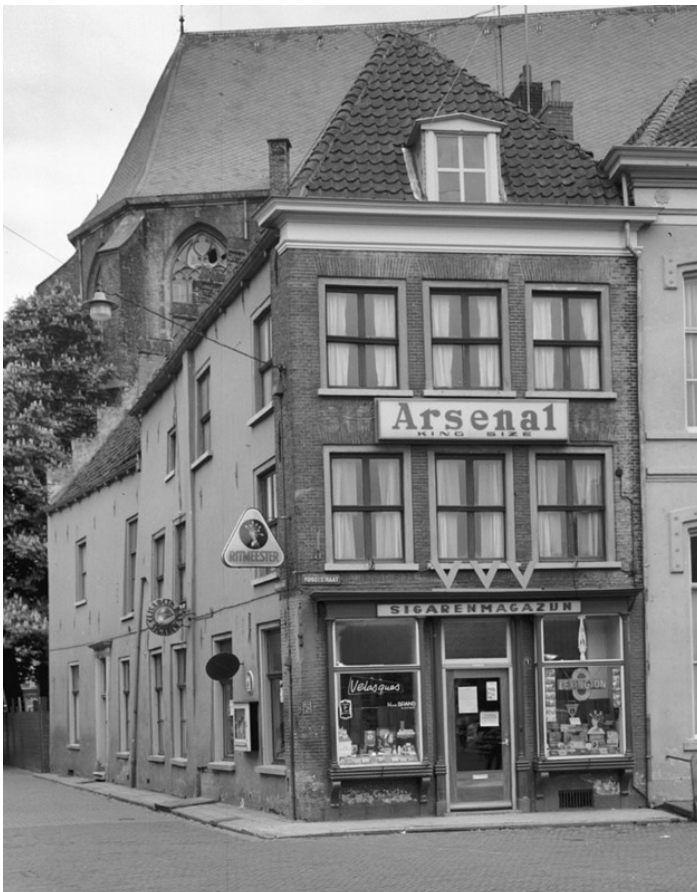
Afbeelding 2 van 2

Foto van de voorgevel gemaakt in 1963. (beeldbank RCE)

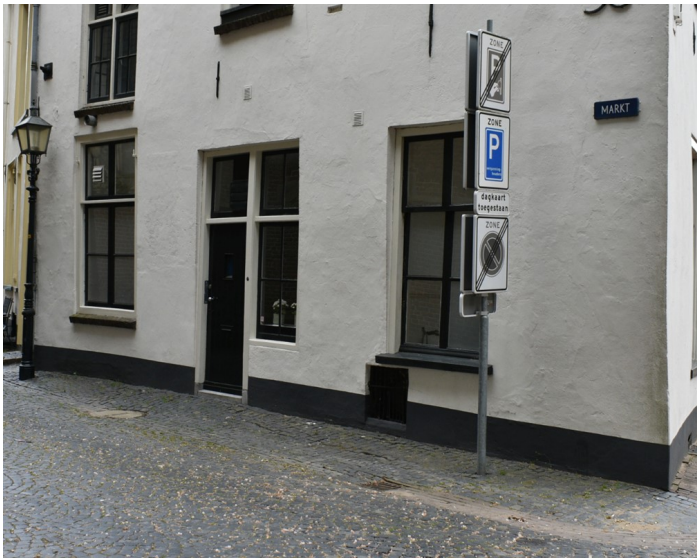
Afbeelding 1 van 4

In 1942 gerealiseerde toegang met zijzicht in de achtergevel.

Op zes augustus 1942 kreeg Willem van Londen vergunning voor een kleine verbouwing op de begane grond. Ter plaatse van een venster kwam een deur met zijlicht die toegang gaf tot de woning achter de winkel. De tekening hiervoor werd gemaakt door de Doesburgse architect J. Vervoort. Waarschijnlijk werd de bovenwoning destijds apart verhuurd.

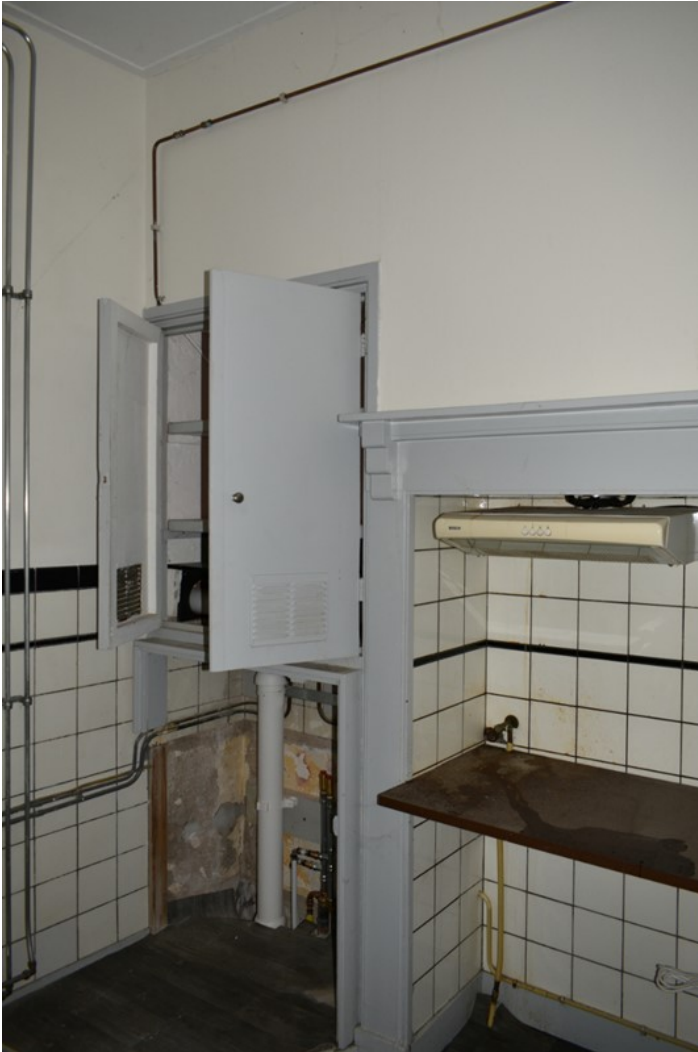
Afbeelding 3 van 4

De keuken op de verdieping is voorzien van een keukenschouw uit de jaren '20 of '30 van de vorige eeuw.

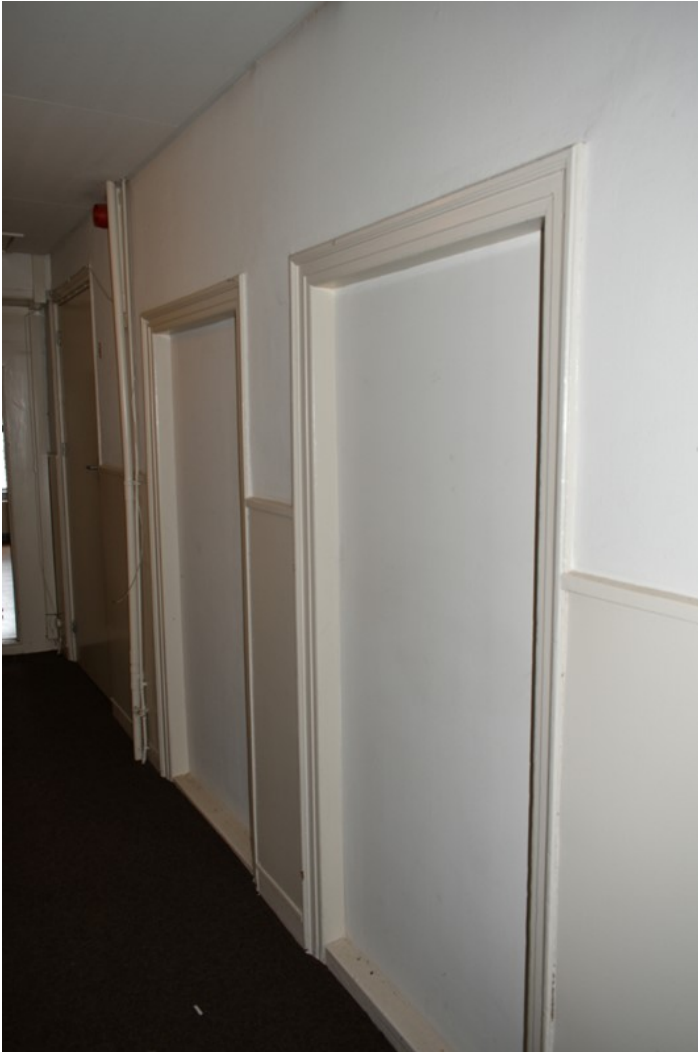
Afbeelding 4 van 4

De binnendeuren op de verdieping zijn voorzien van eenvoudig geprofileerde platstukken die omstreeks 1900 dateren.

Omstreeks 1900 vond in het huis een verbouwing plaats. De exacte datering en omvang van de werkzaamheden is niet bekend, maar afgaande op de vormgeving van de binnendeuren aan de gang op de verdieping veranderde destijds mogelijk de indeling van de bovenwoning. Zeer waarschijnlijk werd in dezelfde periode ook de gehele kapconstructie van het voorhuis vervangen door de huidige gordingenkap die ondersteund wordt door verbeterde Hollandse kaspanten.

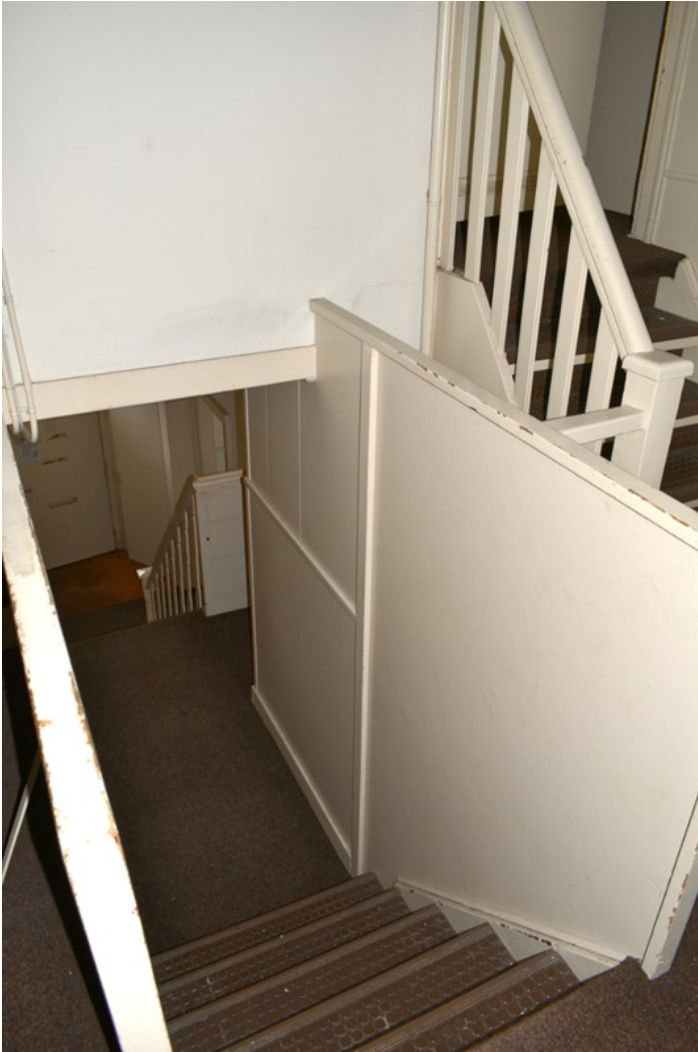
Afbeelding 10 van 13

Het bovenste deel van de verdiepingstrap werd na 1980 veranderd en vernieuwd.

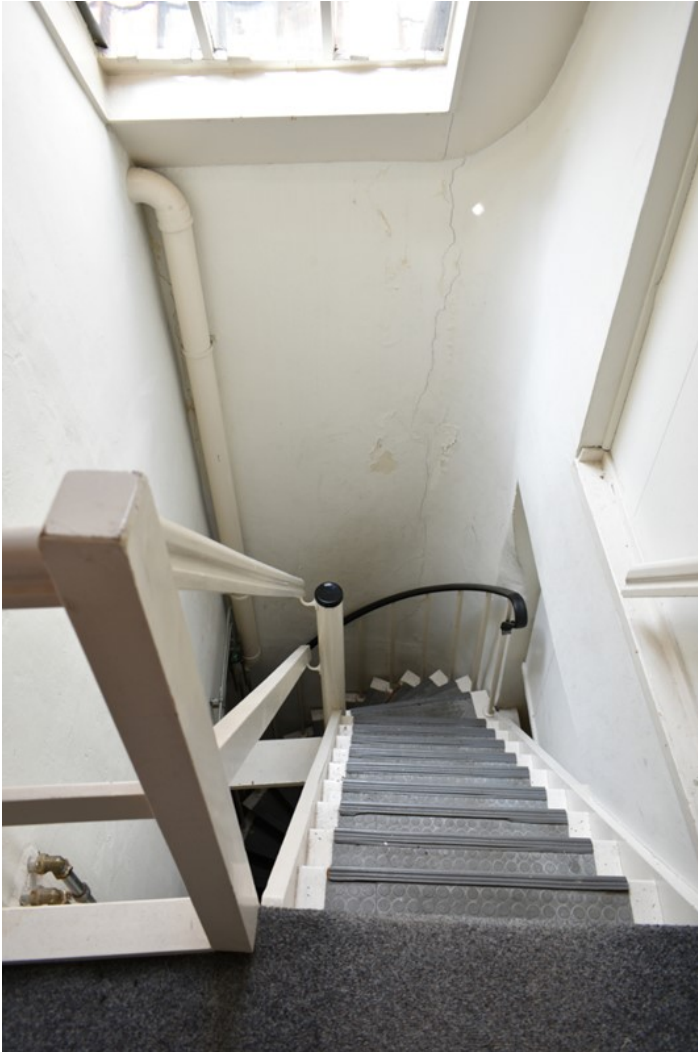
Afbeelding 11 van 13

Na 1980 werd de zolder toegankelijk gemaakt met een stalen spiltrap met in het verlengde daarvan een rechte steektrap.

Waarschijnlijk werd in deze periode de rest van het huis ingericht voor kamerverhuur, waarbij de bestaande indeling zoveel mogelijk gehandhaafd bleef, maar waarschijnlijk wel het tweede deel van de verdiepingstrap veranderd werd en men de huidige stalen spiltrap naar de zolders realiseerde.

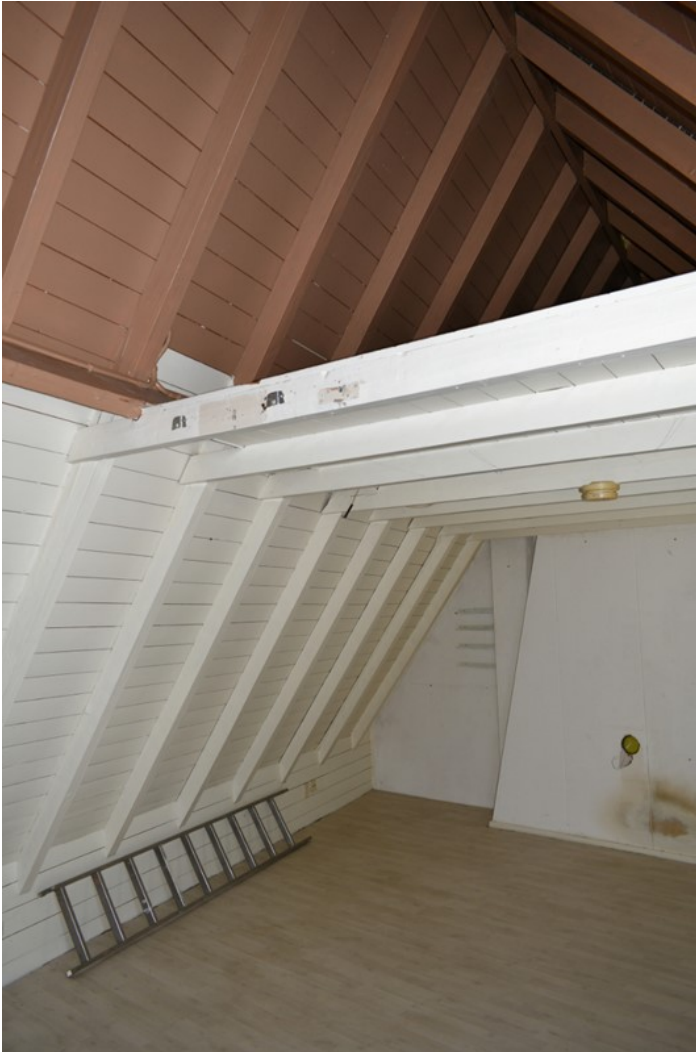
Afbeelding 12 van 13

Bij de restauratie van 1980 werden de daksporen van het achterhuis integraal vernieuwd. Onbekend is of eventuele gebinten bewaard bleven.

De hoeklantaren is uiteindelijk niet geplaatst en van het achterste dak werden ook alle daksporen vervangen. Of de ondersteunende gebinten daarbij ook vernieuwd werden kon bij het recente onderzoek niet vastgesteld worden omdat deze ruimte tijdens het veldwerk niet toegankelijk was.

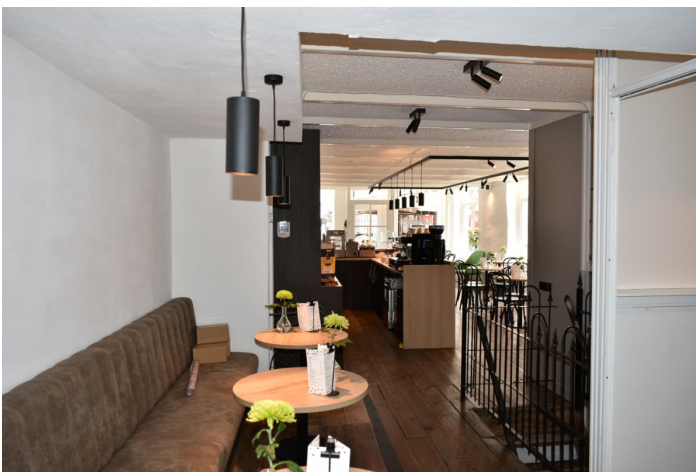
Afbeelding 13 van 13

Overzicht van de begane grond in de richting van de voorgevel.
