**Veerpoortstraat 20**

**Doesburg**

# Introductie

bouwhistorische verkenning  
ARCX-rapport 0973

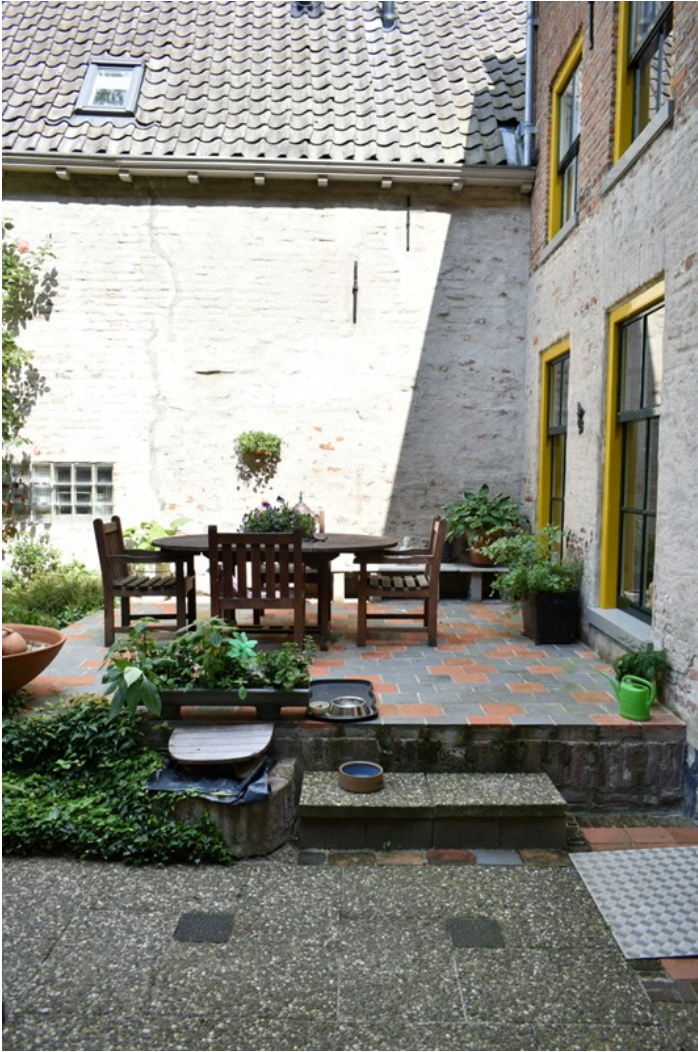
Afbeelding 3 van 6

De onderzochte kelder grenst aan de achtergevel van Veerpootstraat 20 en de linker zijmuur van Veerpootstraat 18. Het gewelf is afgedekt met tegels.

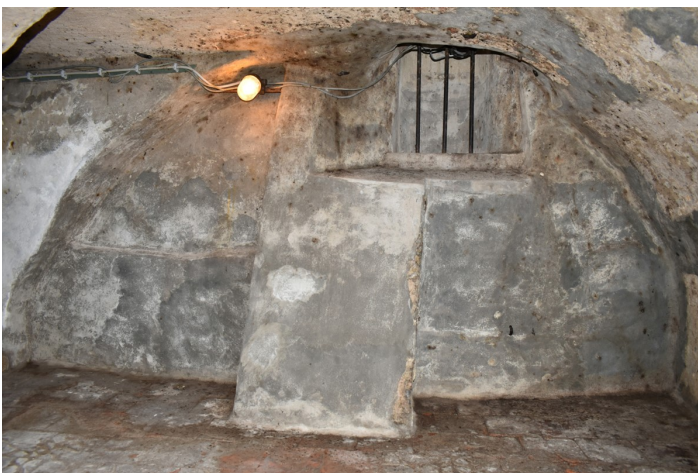
Afbeelding 6 van 6

Overzicht van de westelijke kelderwand waarin een kelderlicht is opgenomen.

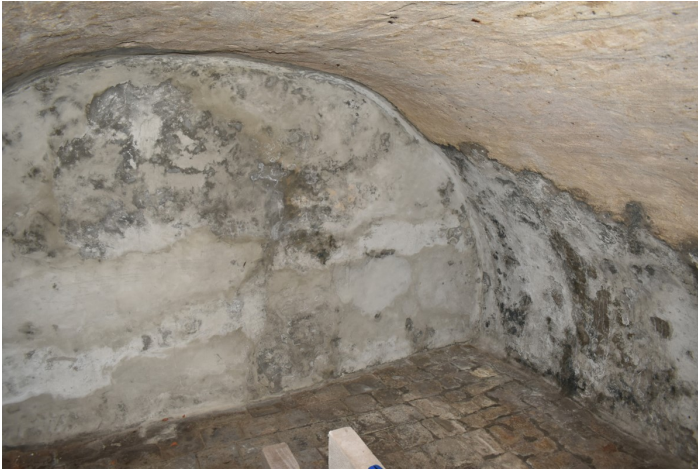
Afbeelding 1 van 4

Overzicht van de kelder in de richting van Veerpoortstraat 18.

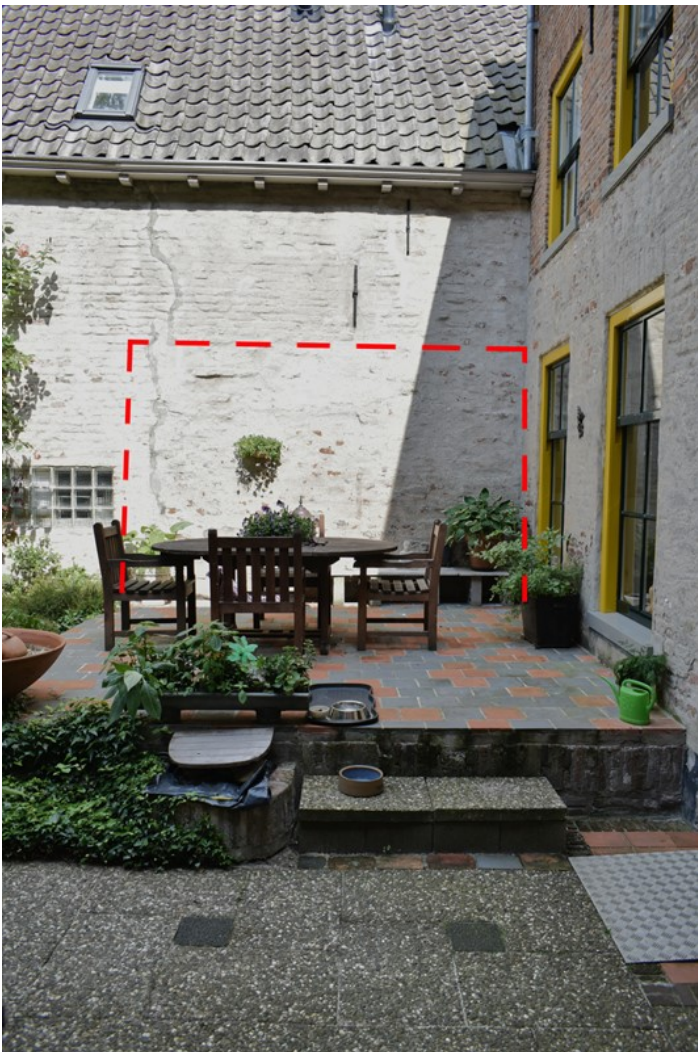
Afbeelding 2 van 4

Tegen de zijmuur van Veerpoortstraat 18 is in rood de contour van de oorspronkelijke stenen kamer aangegeven.

Over het bovengrondse deel van het onderkelderde achterhuis bleef geen informatie bewaard. Het metselwerk van de achtergevel van het voorhuis ter plaatse werd bij de laatste restauratie ingrijpend vernieuwd. In het metselwerk van de gemeenschappelijke bouwmuur met huisnr. 18 tekent zich globaal wel de omvang van de stenen kamer af, maar details zijn door het rommelige metselwerk en de pleisterlaag niet waar te nemen. Afgaande op deze bouwsporen zal het een achterhuis met één bouwlaag en een zolder met een kap geweest zijn.

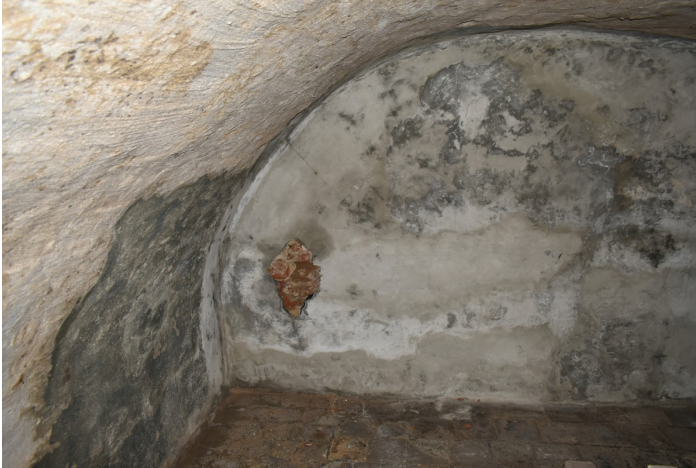
Afbeelding 3 van 4

Overzicht van de kelder in de richting van Veerpoortstraat 18.

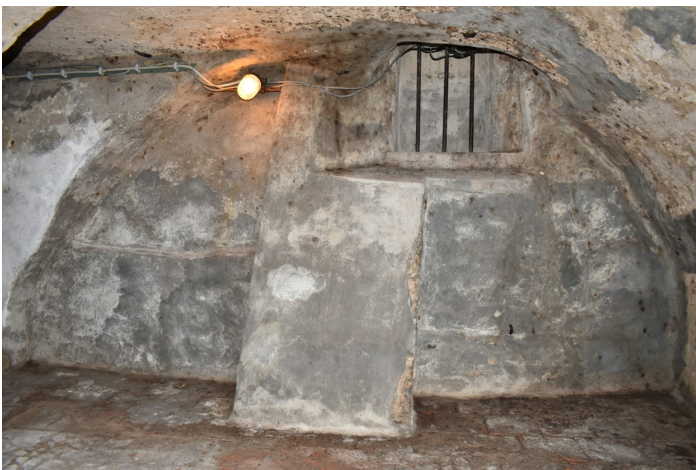
Afbeelding 4 van 4

Overzicht van de kelder in de richting van Veerpoortstraat 22. In het midden staat tegen de kelderwand een zware gemetselde poer, die doorsneden wordt door een kelderlicht voorzien van diefijzers.

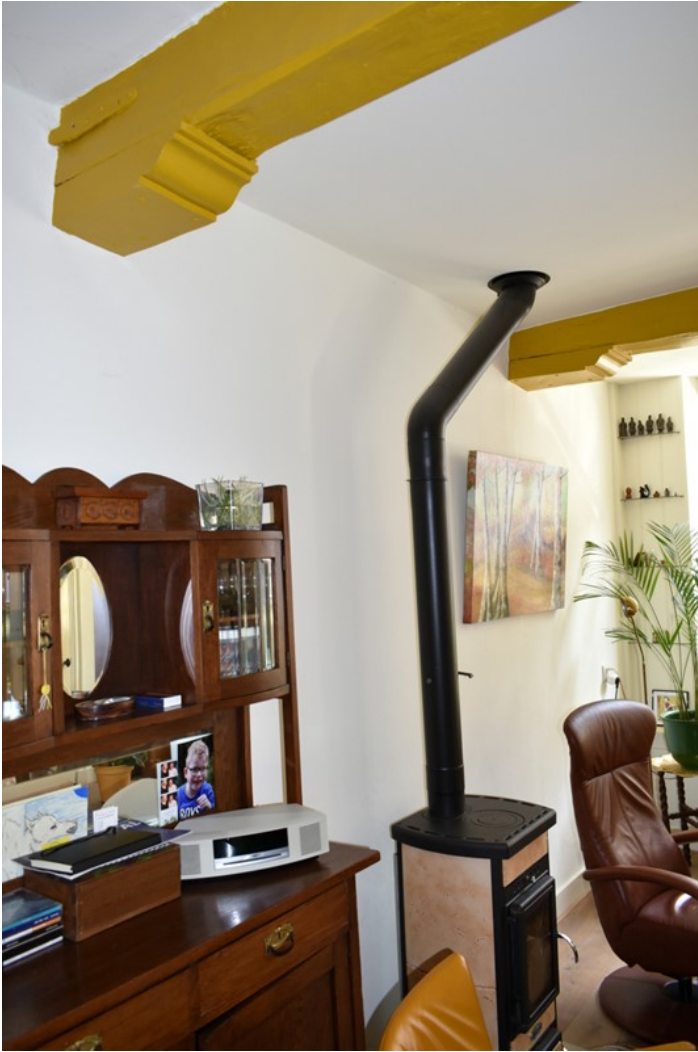
Afbeelding 1 van 2

Twee moerbalken van de verdiepigsvloer. De balken zijn voorzien van geprofileerde consoles in de vorm van een 17e-eeuws ojief. Deze consoles zijn bij de laatste restauratie aangebracht.

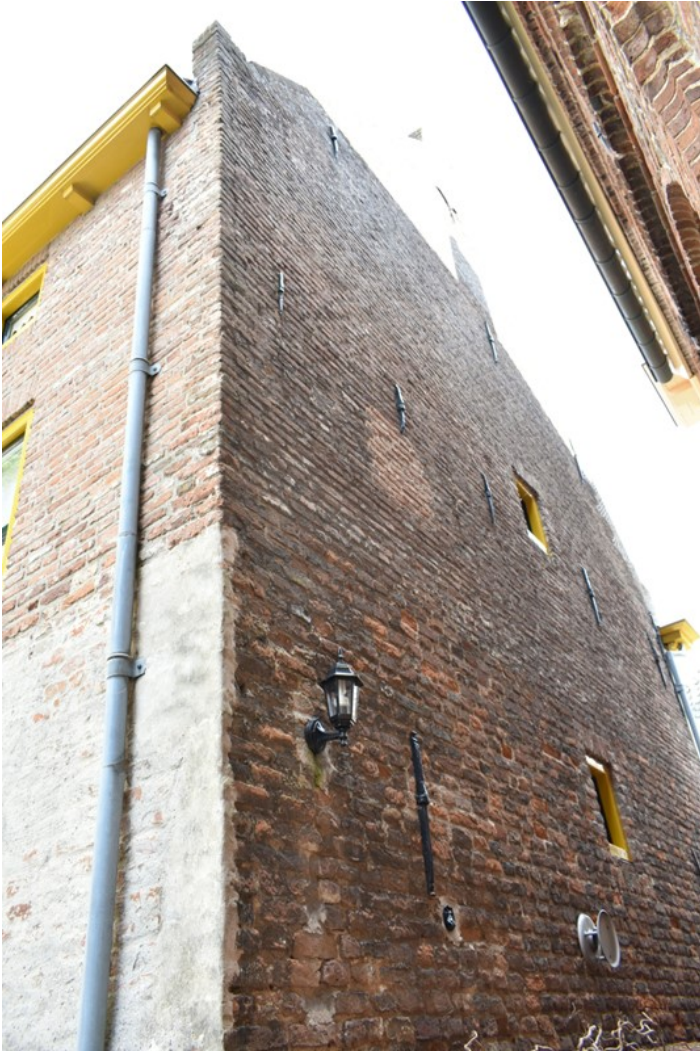
Afbeelding 2 van 2

Het onderste deel van de linker zijgevel van het huis is in een veel groter steenformaat opgetrokken dan het bovenste deel. Oorspronkelijk stond hier een verdiepingloos huis.

Het hoofdhuis aan de straat is niet uitputtend onderzocht, wel zijn de balklagen en de kapconstructie bekeken. Het huis telt twee bouwlagen waarvan de begane grond opvallend laag is. Aan de zijgevel aan de zijde van de steeg is te zien dat het onderste deel met een veel groter baksteenformaat opgetrokken is dan de geveltop daarboven. De 10-lagenmaat van het onderste deel van de gevel bedraagt 80 cm. Oorspronkelijk stond hier dus een verdiepingloos huis met een zolder met borstwering waartoe waarschijnlijk ook de huidige verdiepingsbalklaag behoorde. Deze balklaag bestaat uit eiken moer- en kinderbinten, waarvan de laatsten schuil gaan achter een plafonduafwerking. De moerbalken zijn voorzien van geprofileerde consoles in de vorm van een vroeg 17e eeuwse ojief. Deze consoles zijn bij de laatste restauratie aangebracht en het is onduidelijk of deze gebaseerd zijn op destijds aangetroffen exemplaren. Het grote baksteenformaat in de zijgevel wijst op een datering van dit huis in de 14e of de vroege 15e eeuw. Mogelijk kende dit huis al een geheel houten voorganger waarvan niets bewaard bleef.

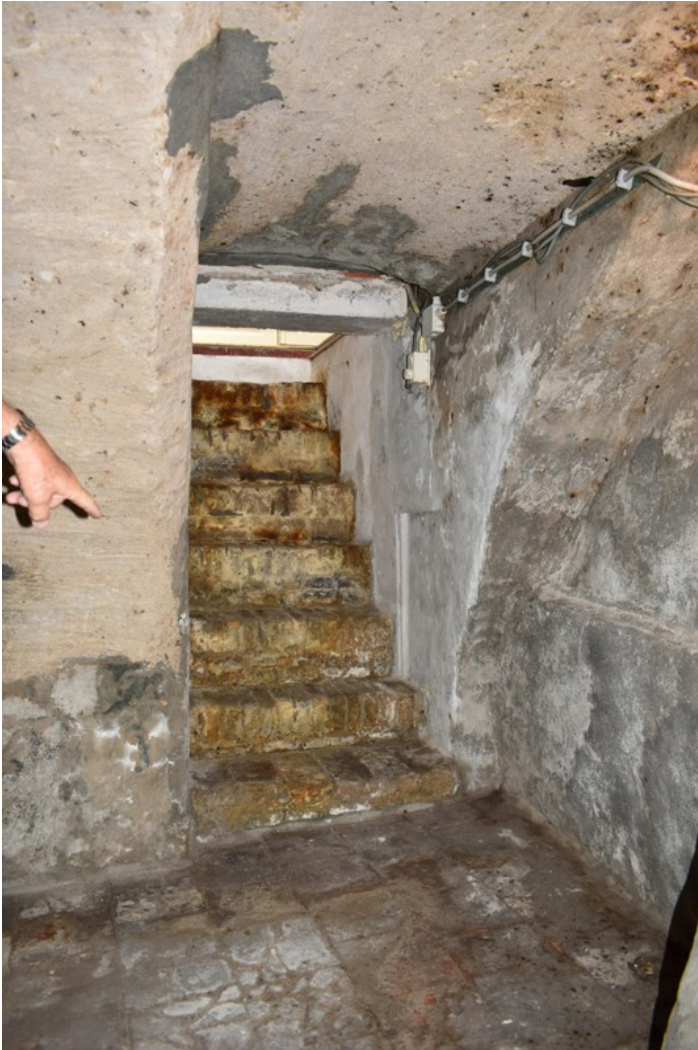
Afbeelding 1 van 4

Toegangstrap tot de kelder, uitgevoerd in gele IJsselsteentjes. Waarschijnlijk is deze trap onderdeel van een latere (17e-eeuwse?) modernisering.

Op enig moment, waarschijnlijk al in de 17e eeuw, zal er een verbouwing plaatsgevonden hebben waarbij de kelder voorzien werd van een tongewelf en de ruimte met een gemetselde trap verbonden werd met het hoofdhuis.

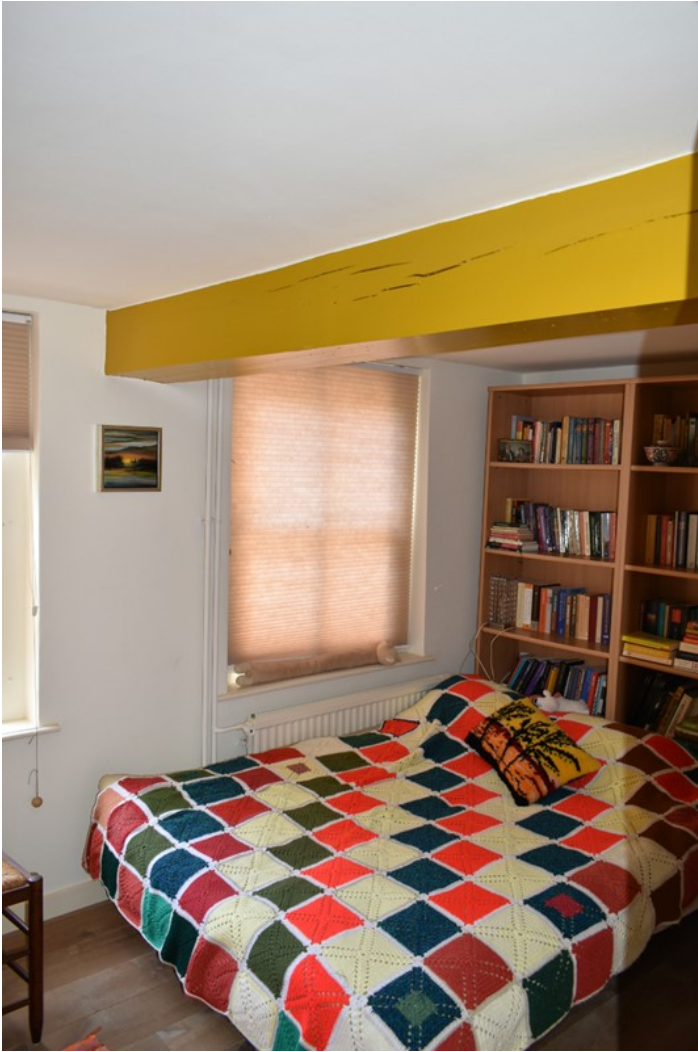
Afbeelding 3 van 4

Overzicht van de eerste verdieping. De zolderbalklagen zijn bij de restauratie in 1972 aangebracht

Bij nummer 20 was de afbraak van het achterhuis, met uitzondering van de kelder, onderdeel van het plan. De gewelfkelder werd daarbij als een verhoogd terras tegen de achtergevel gespaard. De bovenzijde van het gewelf werd vlak afgewerkt met tegels. Deze situatie bleef tot op heden bestaan. De zolderbalklaag van het voorhuis werd geheel vervangen en de nieuwe balken kwamen net zoals de daar boven staande kapgebinten van voor- naar achtergevel te lopen.

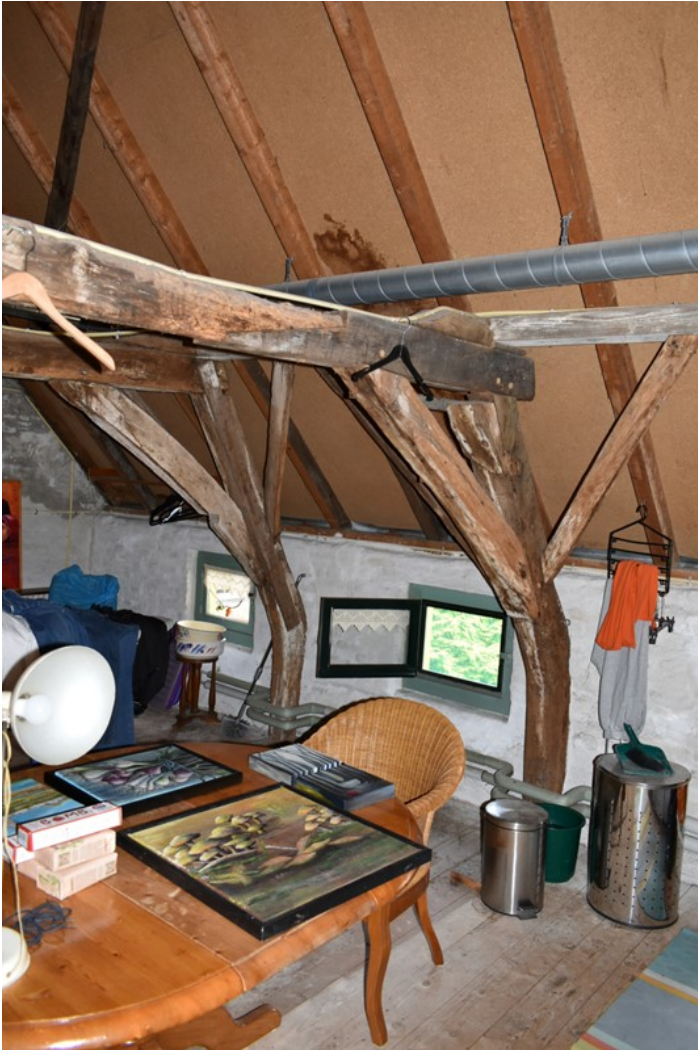
Afbeelding 4 van 4

De kap wordt ondersteund door twee eiken kromstijlgebinten die waarschijnlijk secundair toegepast zijn. Dat blijkt o.a. uit een schuine las in één van de dekbalken.

Een andere grote verbouwing was de verhoging van het lage voorhuis met een volledige verdieping. Hierbij is het opvallend dat de balken van de zoldervloer oorspronkelijk in dezelfde richting als de verdiepingsvloer lagen, maar dat de kapgebinten daar haaks opstonden. Mogelijk hield dit verband met de wens om de nokrichting van de nieuwe kap evenwijdig aan de straat te laten lopen en de zolder dus te voorzien van een dwarskap. Waarschijnlijk werden bij deze verhoging twee bestaande eiken dekbalkgebinten hergebruikt, waarvan er één een stukje ingekort moest worden. Mogelijk behoorden deze gebinten bij het oorspronkelijke lage huis ter plaatse (maar stonden evenwijdig aan de voorgevel)

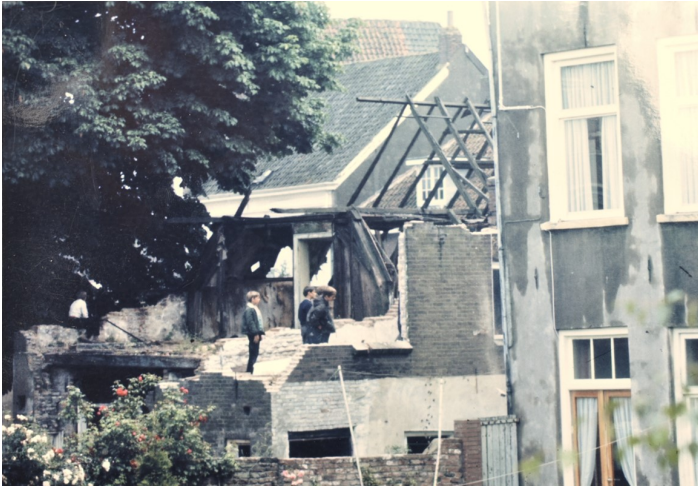
Afbeelding 3 van 7

Foto van de aanbouw gemaakt tijdens de sloopwerkzaamheden in 1972, gemaakt vanuit de achtertuin van huisnr 22. De drie jongens op de foto staan op de verdiepingvloer van de aanbouw van Veerpoortstraat 20. (collectie fam. Wools)
