# Vrouwenhuis

Zwolle

## Inleiding

## beschrijving

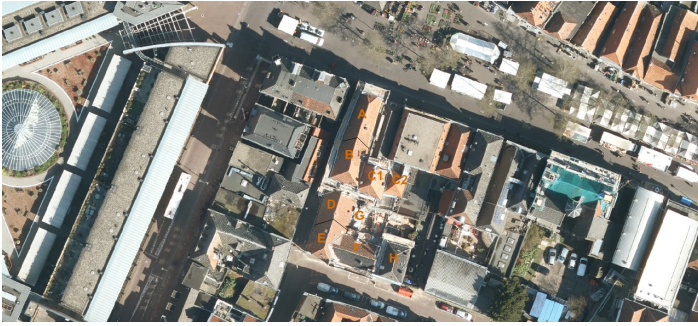
Afbeelding 1 van 5

Luchtfoto van het complex met daarop de verschillende bouwmassa's gemarkeerd.

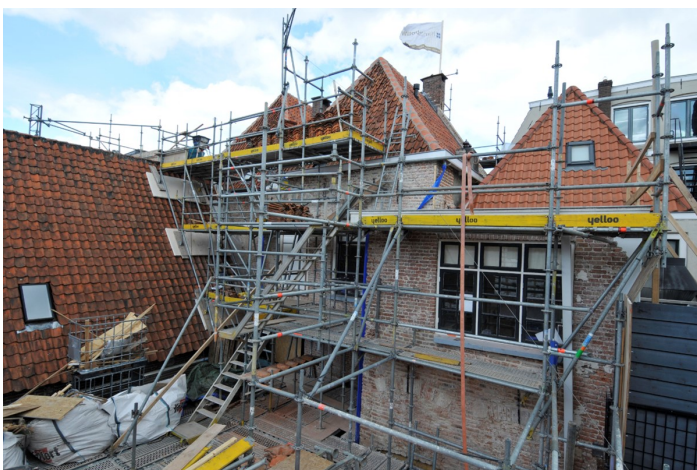
Afbeelding 4 van 5

Achterzijde van de bouwmassa's aan de Melkmarktzijde tijdens de recente restauratiewerkzaamheden.

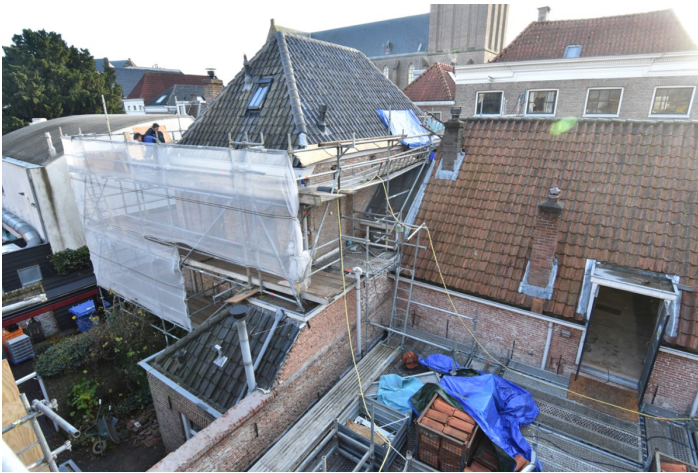
Afbeelding 5 van 5

Achterzijde van de delen van het Vrouwenhuis aan de Voorstraatzijde tijdens de recente restauratiewerkzaamheden.

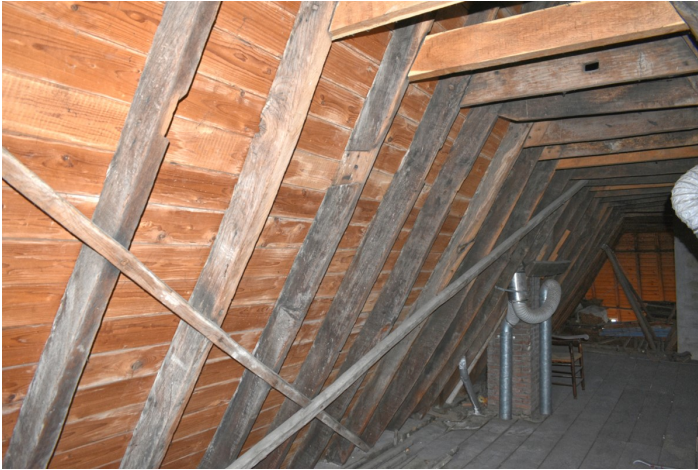
Afbeelding 1 van 3

Overzicht van de uit 1352 daterende daksporen op het voorste deel van het Vrouwenhuis aan de Melkmarkt.

Van dit lage huis bleef wel een deel van de kapconstructie bewaard. Het gaat om een reeks daksporen met een extreem rechthoekige doorsnede en dubbele haanhouten die bij de latere verhoging van het huis in de huidige kap hergebruikt werden. Dit type daksporen wordt wel vaker in Zwolle aangetroffen en dateert zonder uitzondering uit de periode vlak na de grote stadsbrand van 1324. Deze daksporen zijn in 1994 door D.J. de Vries dendrochronologisch gedateerd in het jaar 1352.

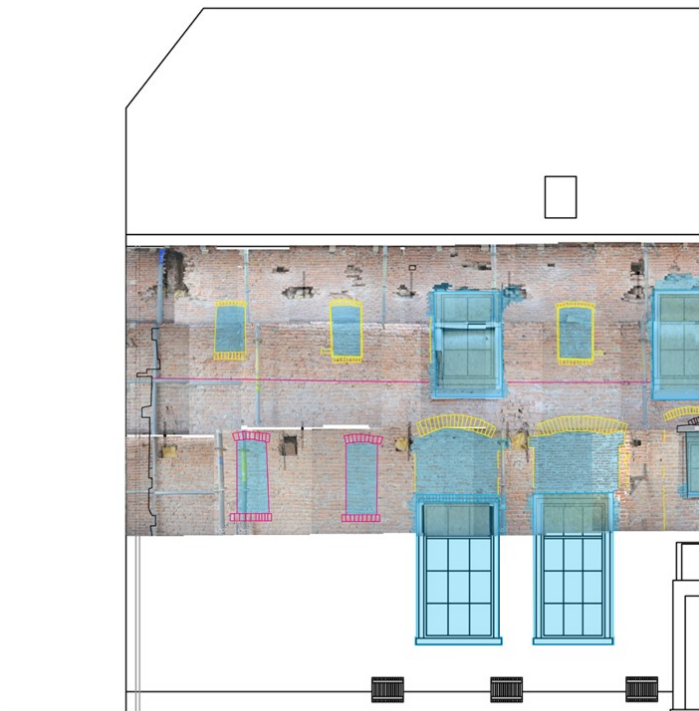
Afbeelding 2 van 3

Uitsnede uit de documentatietekening van de gevel aan de Korte Kamperstraat met daarop het voorste deel van het huis aan de Melkmarkt. In paars zijn de bouwsporen van de bebouwing uit de veertiende eeuw weergegeven. Deze behoren zeer waarschijnlijk bij een verdiepingloos huis waarvan de beide bouwmuren en een deel van de oorspronkelijke daksporen bewaard bleven.

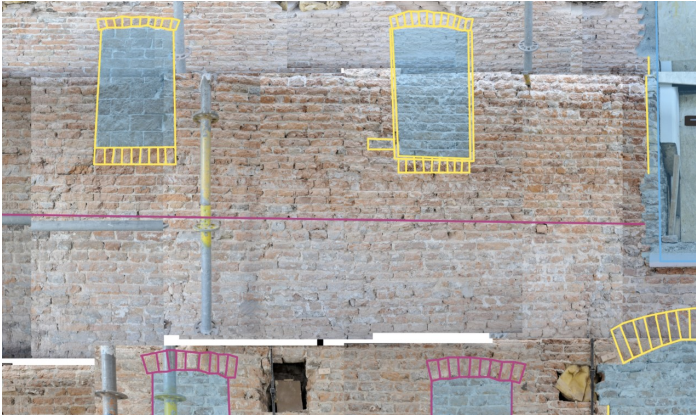
Afbeelding 1 van 2

Uitsnede uit de documentatietekening van de gevel aan de Korte Kamperstraat. In de verhoging van deel A werden vergelijkbaar met de begane grond kleine luik- en vensteropeningen aangebracht. Deze zijn op de tekening in geel weergegeven.

Op enig moment werd het lage huis aan de huidige Melkmarkt (deel A) met een verdieping verhoogd. Deze verhoging is goed af te lezen aan het metselwerk van de gevel aan de Korte Kamperstraat. Boven een horizontale bouwnaad net boven de onderdorpels van de huidige schuifvensters op de verdieping bestaat het metselwerk uit bakstenen met het formaat 22/23 x 11,5 x 5 cm met een 10-lagenmaat van 61 cm. In dit muurdeel zijn vijf kleine vensteropeningen opgenomen die vergelijkbaar met de oudere vensters op de begane grond zijn vormgegeven maar die niet in hetzelfde stramien zijn geplaatst. De vensters zijn later dichtgezet en het tweede, vierde en vijfde venster vanaf de voorgevel is voorzien van een luikspanning aan de buitenzijde. Ook bleven enkele duimblokjes bewaard. De kleine vensters in de lage verdieping verwijzen waarschijnlijk naar een ondergeschikt gebruik daarvan, bijvoorbeeld als opslag- of slaapruiimte. Mogelijk heeft de aanwezigheid van de stadsmuur aan de andere zijde van de smalle straat ook een rol gespeeld bij de keuze voor kleine gevelopeningen. De locatie bood niet veel privacy, vanaf de weergang van de stadsmuur had men direct zicht op de vensters aan de overkant.

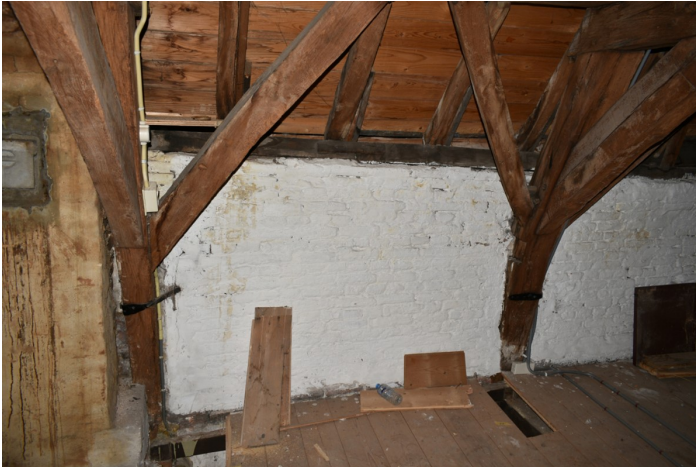
Afbeelding 1 van 3

Gedeelte van de borstwering van de zolder van deel C dat grenst aan deel B. De kapconstructie van deel C is dendrochronologisch gedateerd in 1464. Op de gebintstijlen van deze kap is de oorspronkelijke hoogte van de borstwering te herleiden aan de bouwsporen van verdwenen gootbloskeels. Bij de latere bouw van deel B werd deze borstwering verhoogd en kwam de goot een stuk hoger te liggen.

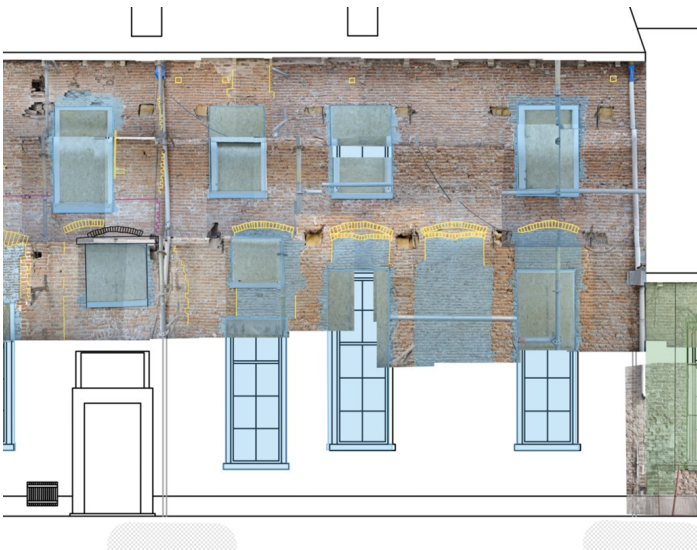
Afbeelding 2 van 3

Uitsnede uit de documentatietekening van de gevel aan de Korte Kamperstraat met in geel de sporen van de oorspronkelijke gevelindeling van deel B. Op de begane grond was de gevel ingedeeld met vier kruisvensters, van een eventuele vensterindeling op de verdieping bleven geen sporen bewaard.

De gevel van deel B aan de Korte Kamperstraat is aan de onderzijde ingedeeld met vier hoge bakstenen kruisvensters waarvan alleen de ontlastingsbogen en van de middelste vensters ook de bovendorpels van de bovenramen bewaard bleven. Van de oorspronkelijke indeling op de verdieping valt niets te zeggen, hiervan bleven geen bouwsporen bewaard. Mogelijk zijn deze verloren gegaan bij het later inhakken van de huidige schuifvensters. In de zolderborstwering tekenen zich de dagkanten en de onderdorpel af van een luikopening met links en rechts daarvan enkele dichtgezette kortelinggaten.

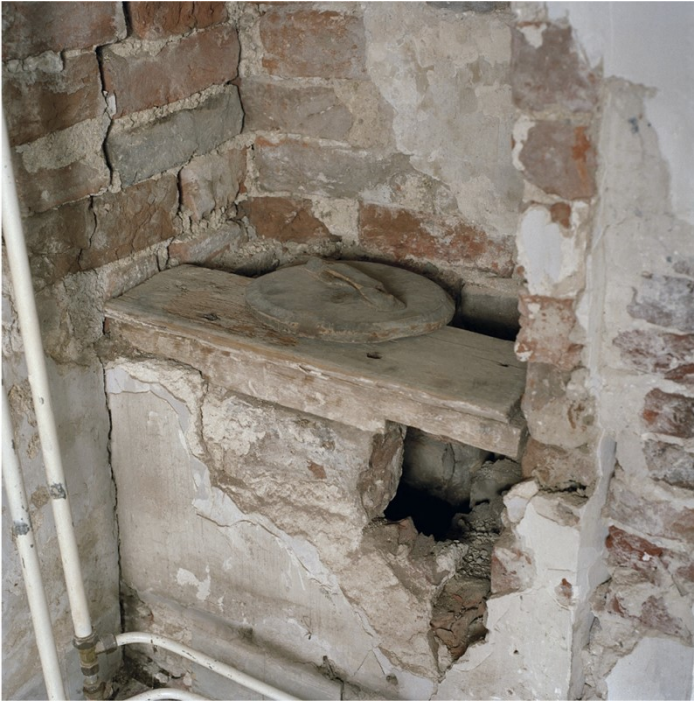
Afbeelding 1 van 11

Voorbeeld van een in de dikte van de muur ingebouwd seccret in de pastorie in Scheemda (beeldbank RCE).

Waarschijnlijk heeft in de hoek tussen de grote zijkamer en de kleine kamer een zogenaamde secreetkoker gestaan. Dit is een gedeeltelijk in de dikte van de muur opgenomen 'plee', die aan de binnenzijde met een deur afgesloten kon worden. Via een buiten de muur lopende stortkoker stond deze toiletvoorziening waarschijnlijk in verbinding met een ondergrondse beerput. Dit was in de late middeleeuwen een uitgesproken luxe. Secreetkokers werden vaak toegepast bij kastelen, waar zij dan

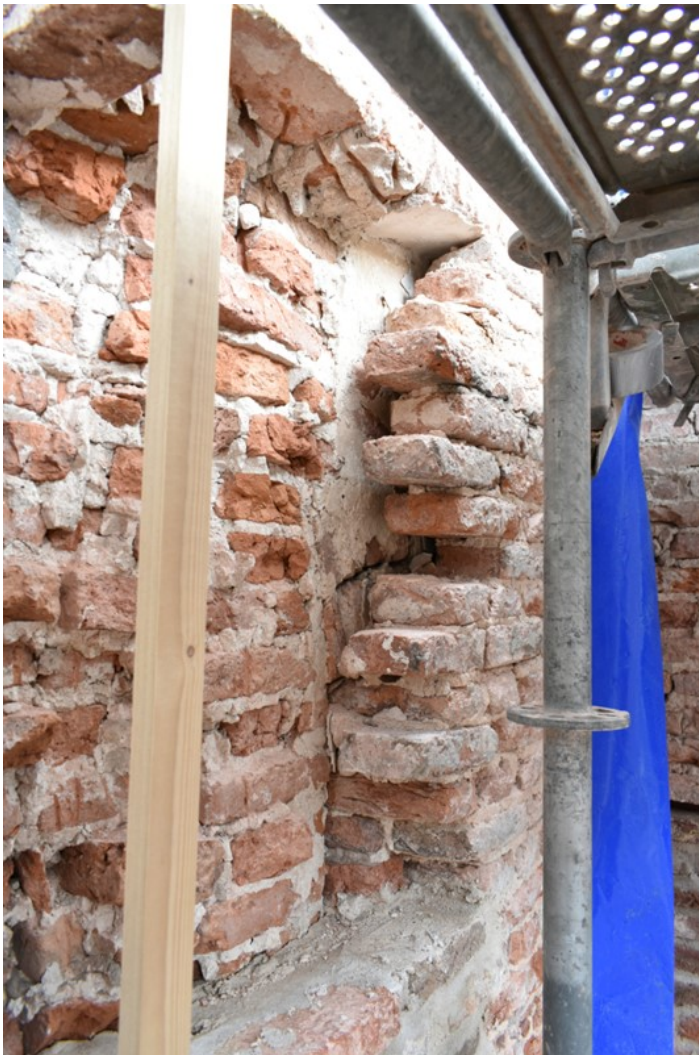
Afbeelding 2 van 11

Bij de recente restauratiewerkzaamheden kwam in de achtergevel van deel C op de verdieping in een gepleisterde nis een dichtgezette deuropening tevoorschijn. Zeer waarschijnlijk was op deze plaats in de dikte van de muur een gemak of secreet ingebouwd.

De gevel bevat nog een ingrediënt dat in de richting van grote welstand wijst. Rechts van de vensters loopt een smalle nis die opgevuld is met metselwerk, aan de bovenzijde afgesloten met een gemetselde boog. Deze nis was aan de buitenzijde afgepleisterd en liep vanaf de verdieping waarschijnlijk tot op het maaiveld door. Op de verdieping was op ongeveer twee meter hoogte de bovenzijde van een deursponning in de nis waar te nemen.

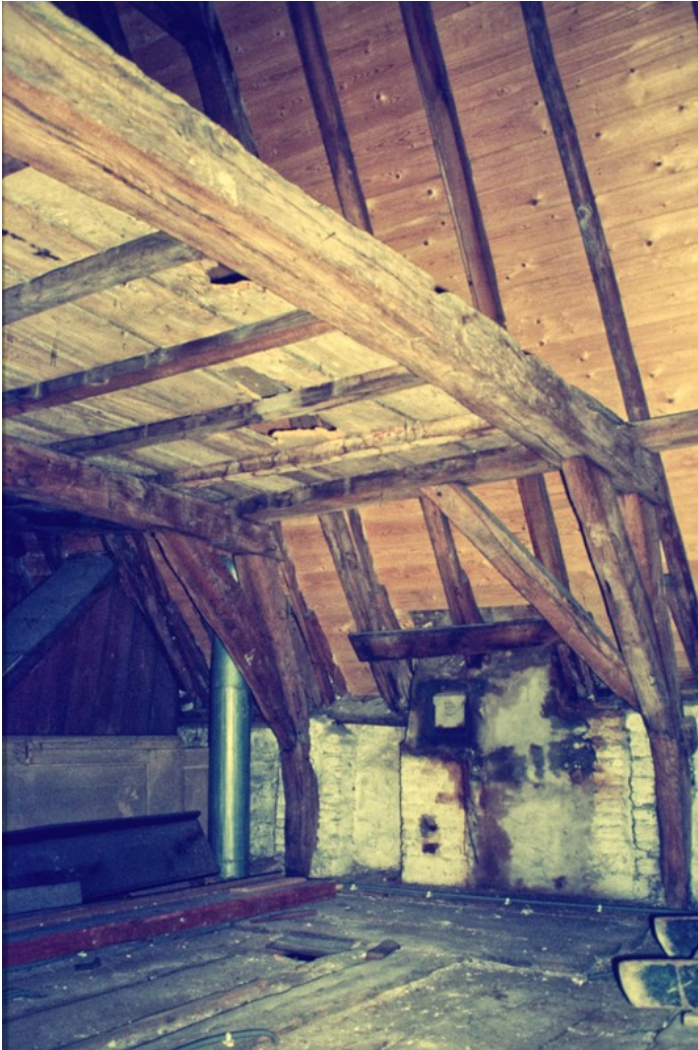
Afbeelding 3 van 11

Foto uit 1984 van de kapconstructie van deel C. Over de dekbalken van de gebinten was een vliering op kinderbinten aangebracht.

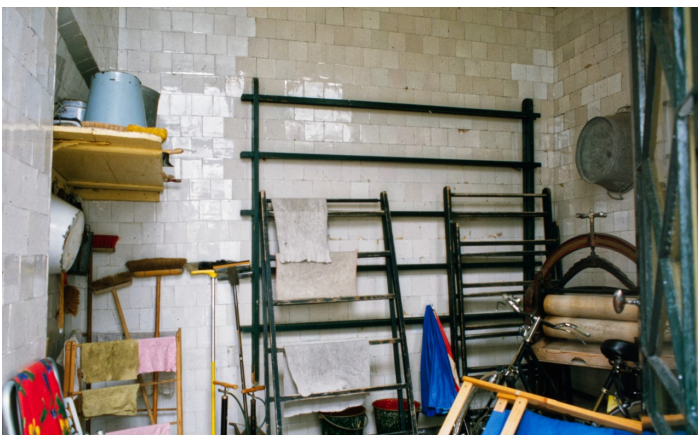
Afbeelding 4 van 11

De begane grond van deel C2, oorspronkelijk de 'cleine caemmer' is waarschijnlijk al vanaf de negentiende eeuw in gebruik als washok.

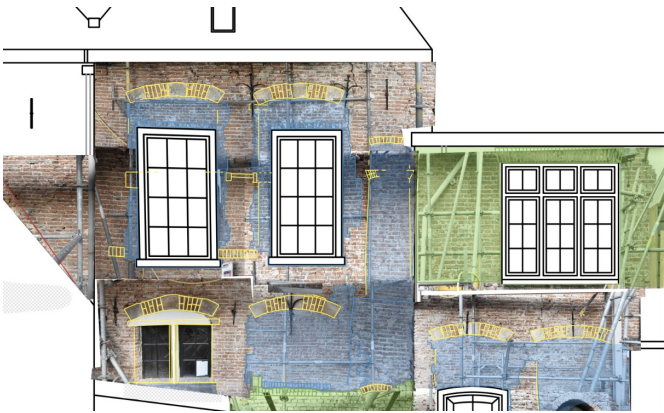
Afbeelding 5 van 11

Uitsnede uit de documentatietekening van de achtergevels van de delen C1 en C2. In geel zijn de bouwsporen van de oorspronkelijke gevelindeling met op de begane grond en verdieping kruisvensters gemarkeerd. De smalle strook aan de rechter zijde van deel C1 vormt het restant van een uitgebouwde secreetkoker.

De gevels van de zijkamer en de kleine kamer aan de binnenplaats zijn bij de laatste werkzaamheden helemaal ontleisterd. Daarbij kwamen de bouwsporen van de oorspronkelijke vensterindeling te voorschijn en ook de restanten van waarschijnlijk een privaatkoker.

De gevel van de zijkamer was oorspronkelijk met vier en de lagere gevel van de kleine kamer met twee hoge stenen kruisvensters ingedeeld. Helemaal verassend was deze indeling niet, het linker kruisvenster op de begane grond was altijd al goed herkenbaar. Het onderste deel hiervan lag geheel inpandig omdat het grensde aan de monumentale houten gang die hier kort na 1682 voorlans gebouwd werd.

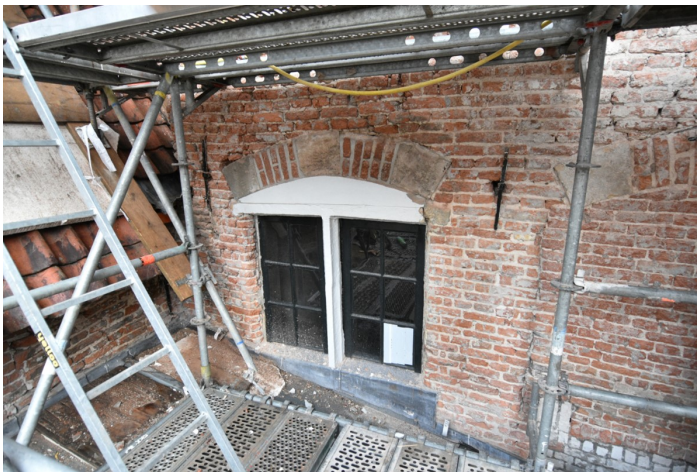
Afbeelding 6 van 11

Het linker venster op de begane grond bleef vrijwel geheel bewaard. Het kruisvenster is uitgevoerd met zandstenen onder- en bovendorpel, kalf en middenstijl. Het onderste deel van het venster kwam na de bouw van de verbindingsgang over de binnenplaats inpandig te liggen.

De vijftiende-eeuwse vensters waren uitgevoerd met zandstenen dorpels en stijlen met aan de bovenzijde gemetselde segmentbogen met aanzet- en sluitstenen van zandsteen. Deze natuursteen was afkomstig uit het graafschap Bentheim, net over de Duitse grens. Van groot belang voor de handel en toepassing van Bentheimer zandsteen was het stapelrecht op de Vecht dat Zwolle in 1438 van de bisschop van Utrecht ontving. Alle goederen die over de rivier vervoerd werden moesten hier worden uitgeladen, opgeslagen en verhandeld. Zwolle werd zo een belangrijk centrum voor de handel van deze steen die zich rond het Rode Torenplein en de Thorbeckegracht concentreerde. Deze handel stimuleerde ook de lokale toepassing van dit product. Zo werd in 1447 het raadhuis aan de Sassenstraat voorzien van een imposante geheel in Bentheimer zandsteen opgetrokken voorgevel. Een andere opvallende zandstenen gevel werd in opdracht van schepen, burgemeester en kerkmeester Derick van Hattem omstreeks 1475 opgetrokken voor Melkmarkt 10.

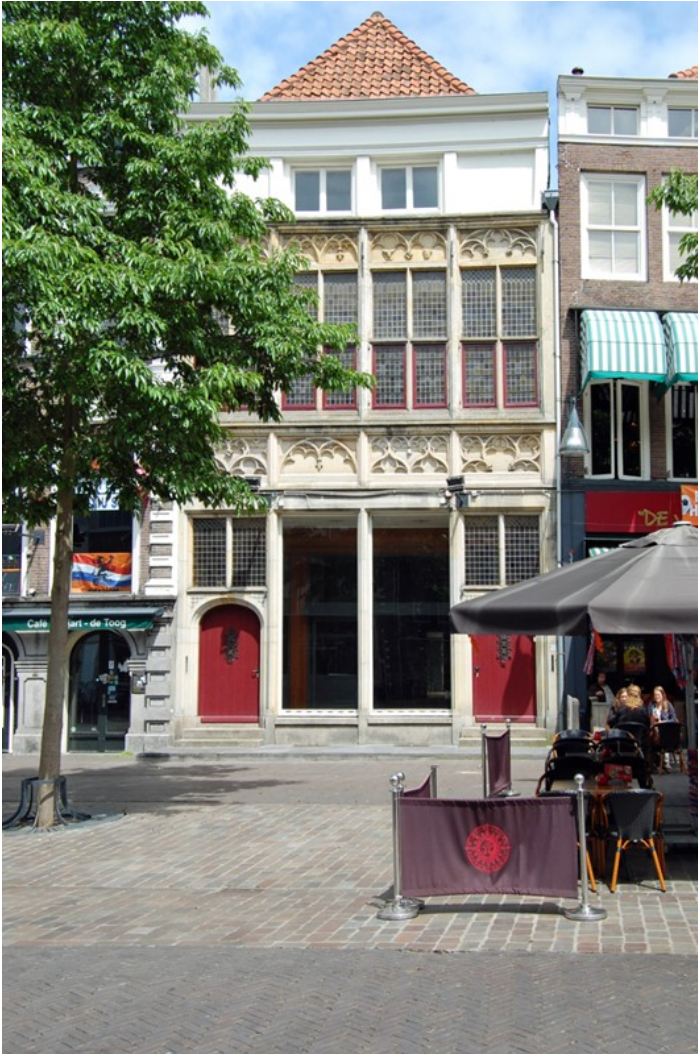
Afbeelding 7 van 11

Zandstenen gevel van Melkmarkt 10 die omstreeks 1475 in opdracht van schepen, burgemeester en kerkmeester Derick van Hattem opgetrokken werd.

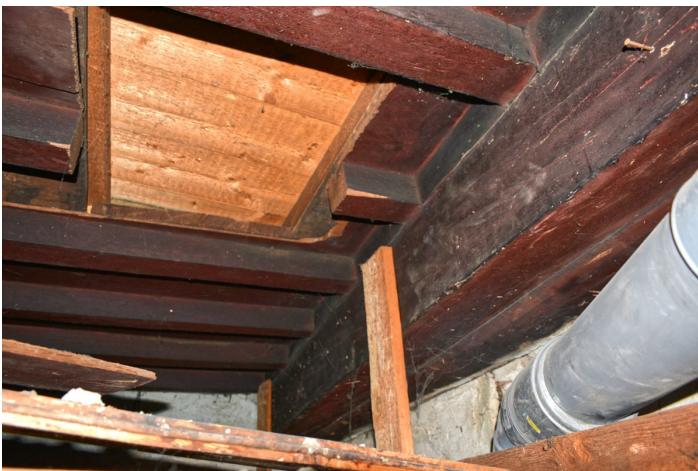
Afbeelding 8 van 11

Onderzijde van de verdiepingvloer van de 'grote zijkamer'. Deze vloer is opgebouwd uit moer- en kinderbinten. De vakken tussen de kinderbinten zijn afgewerkt met zogenaamd spreidsele, zeer dunne planken van kwartiers gezaagd eikenhout.

Deze vloer maakt duidelijk dat bij de bouw van deze aanbouw niet alleen aan de gevel extra zorg besteed werd maar dat het interieur daarop afgestemd was en dezelfde luxe en rijkdom uitstraalde.

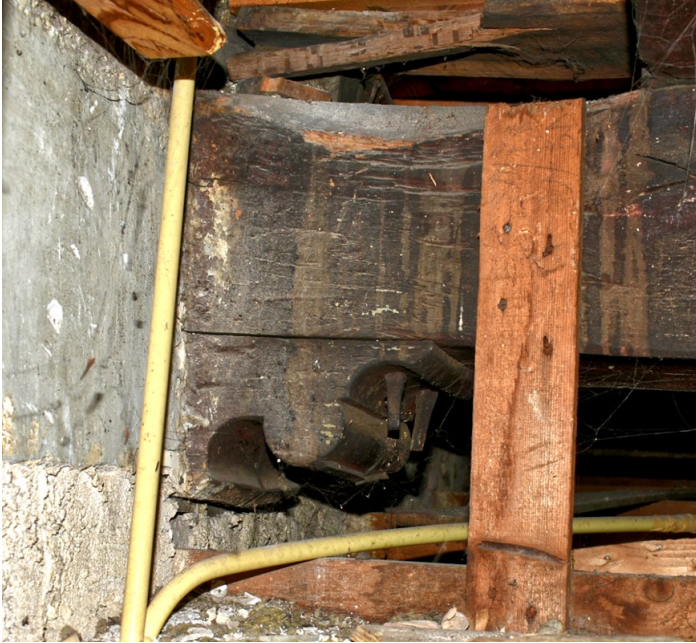
Afbeelding 9 van 11

Balkconsole onder één van de moerbalken van de verdiepingvloer van de 'grote zijkamer'. De console is geprofileerd in de vorm van een zogenaamde peerkraal en met twee spijkers met een uitgesmede kop aan de balk bevestigd.

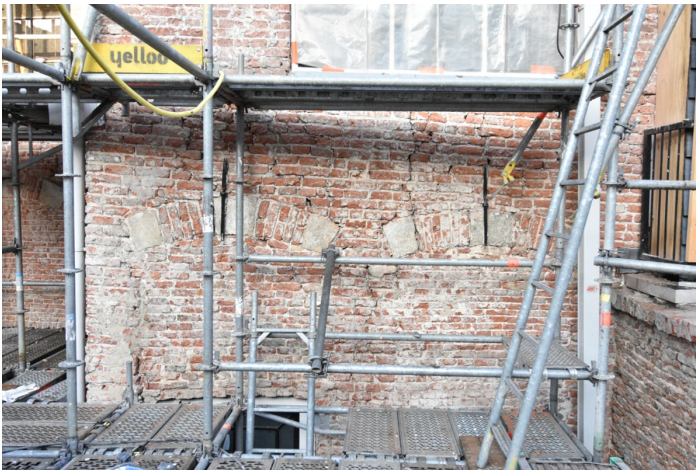
Afbeelding 10 van 11

Gevel van de 'cleine caemmer'. Het onderste deel bevat de ontlastingsbogen van twee kruisvensters. Oorspronkelijk was dit deel niet voorzien van een verdieping, deze werd aan het einde van de negentiende eeuw aangebracht.

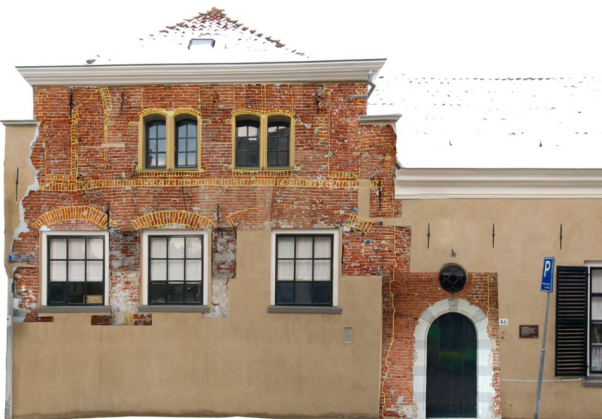
Afbeelding 2 van 8

Fotomontage van de achtergevel gemaakt na de ontleistering van de gevel in 2010. In geel zijn de bouwsporen van de oorspronkelijke gevelindeling aangegeven.

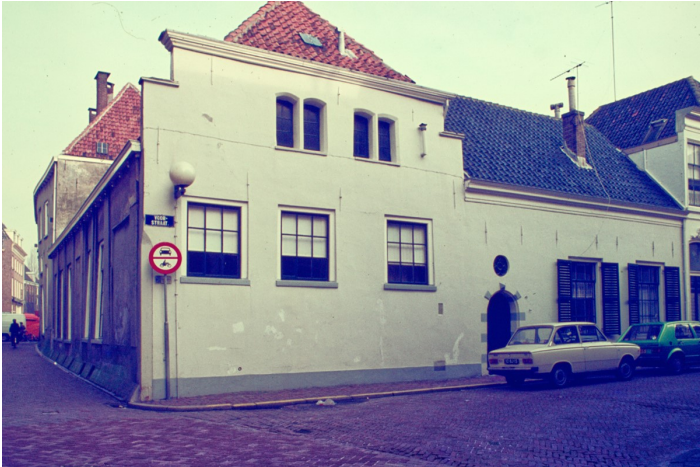
Afbeelding 4 van 8

Achtergevel van het Vrouwenhuis aan de Voorstraat. Foto uit 1984.

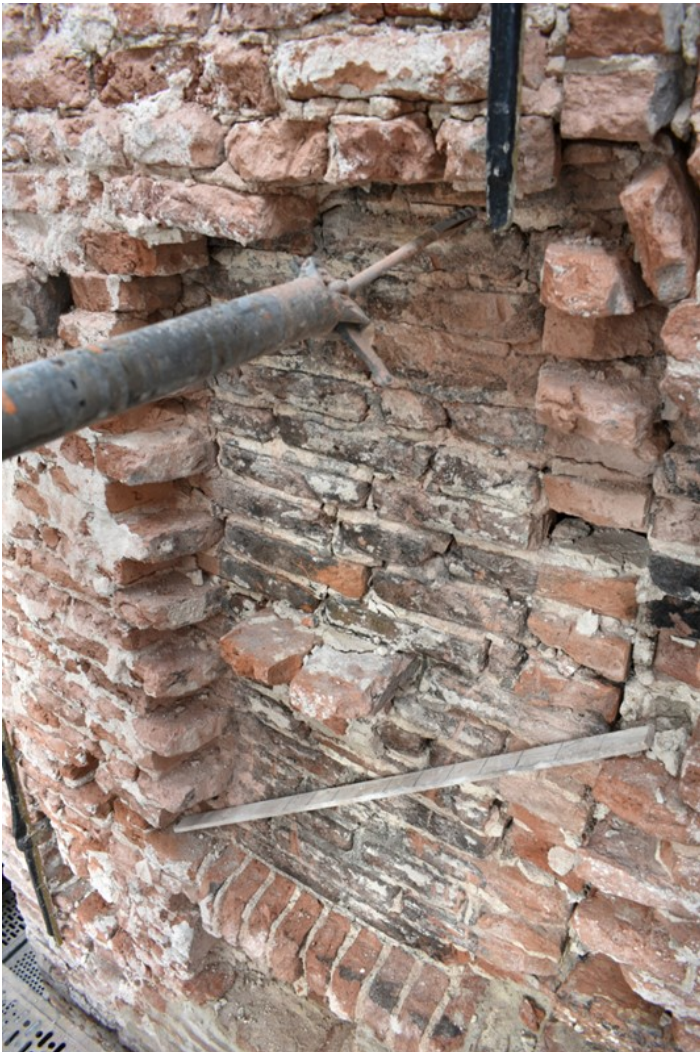
Afbeelding 5 van 8

De achtergevel van het hoekhuis aan de Voorstraat was oorspronkelijk met een hoge rijk uitgevoerde schermgevel uitgevoerd. Deze gevel had in de top twee blinde kruisvensters die bij de recente restauratiewerkzaamheden in het zicht kwamen.

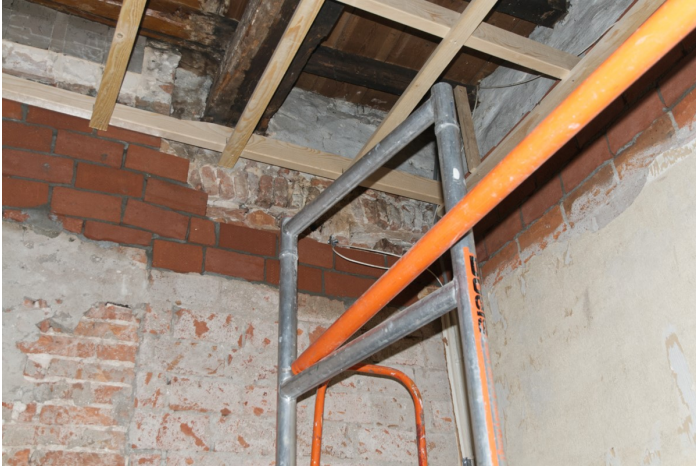
Afbeelding 6 van 8

Bij verbouwwerkzaamheden in 2011 kwam in één van de kamertjes op de begane grond van deel D in de zijgevel aan de Korte Kamperstraat de bovenzijde van een bakstenen kruisvenster in het zicht.

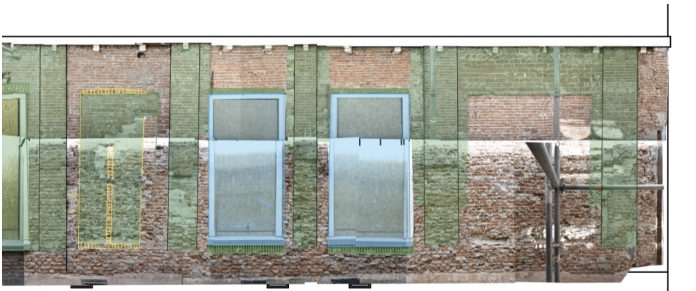
Afbeelding 7 van 8

Documentatietekening van de zijgevel aan de Korte Kamperstraat van deel D. In geel zijn de bouwsporen van een bakstenen kruisvenster weergegeven. Oorspronkelijk bevatte deze gevel waarschijnlijk vier van dergelijke vensters.

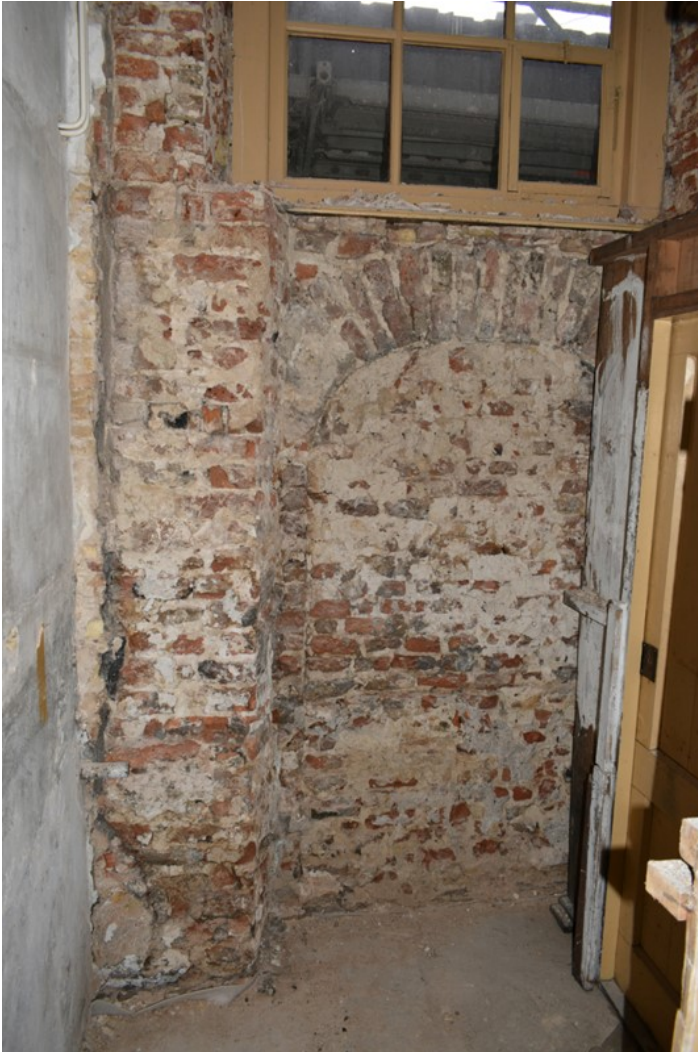
Afbeelding 8 van 8

De voordeur van deel E was centraal in de gevel aan de Voorstraat aangebracht. Aan de binnenzijde kwam de deuropening bij de laatste restauratiewerkzaamheden in het zicht. Links van de deur de afgeschuinde dagkant van een hoog kruisvenster.

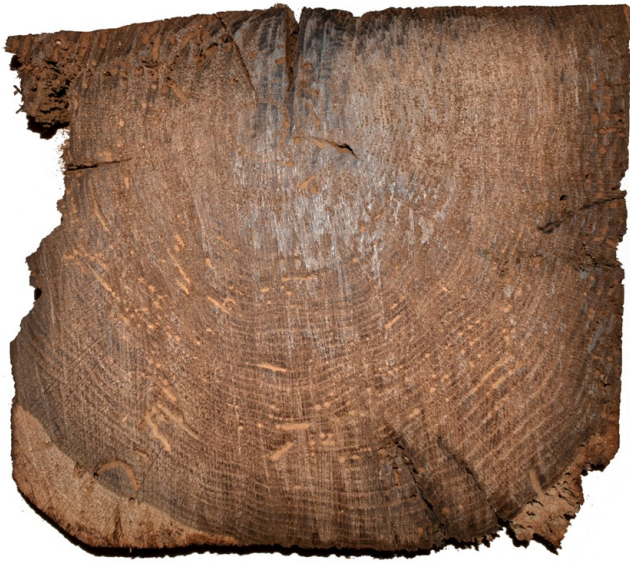
Afbeelding 3 van 3

Doorsnede over één van de eikenhouten moerbalken van het voorhuis aan de Melkmarkt. Het lichter gekleurde hout in de hoeken is het spinhout.

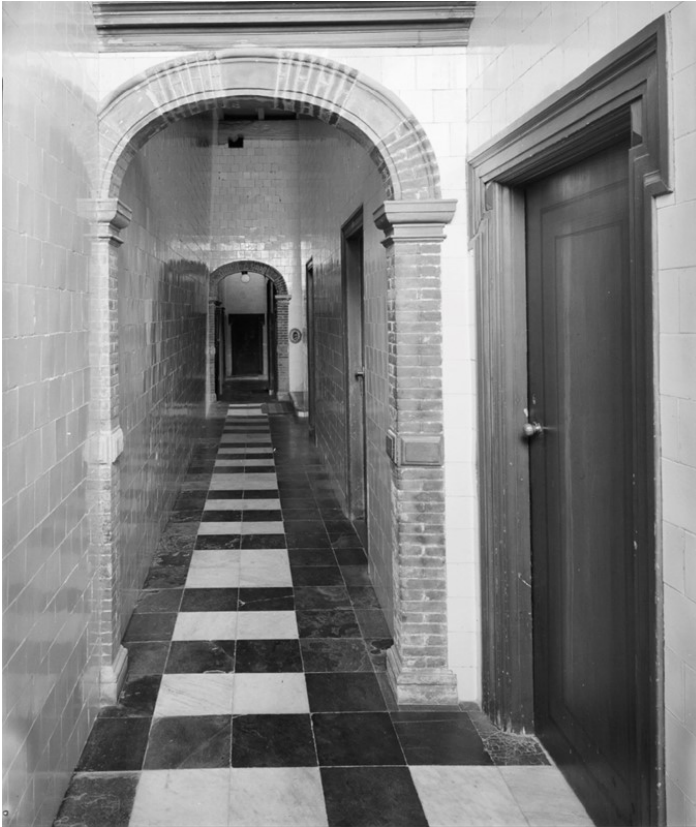
Afbeelding 3 van 10

De gang op de begane grond heeft op de scheiding tussen de delen A en B en aan de voorzijde een zeventiende-eeuws poortje. De vloer is afgewerkt met marmeren en hardstenen tegels die in een geometrisch patroon zijn gelegd. (beeldbank RCE)

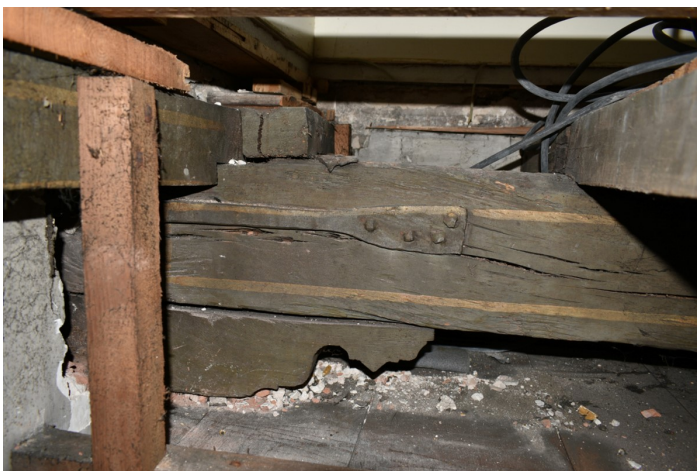
Afbeelding 5 van 10

Oplegging met een geprofileerde console van één van de moerbalken van de verdiepingbalklaag  
gebouwd kort na 1626. De balken van de groen geschilderde vloer zijn met een bies afgezet.

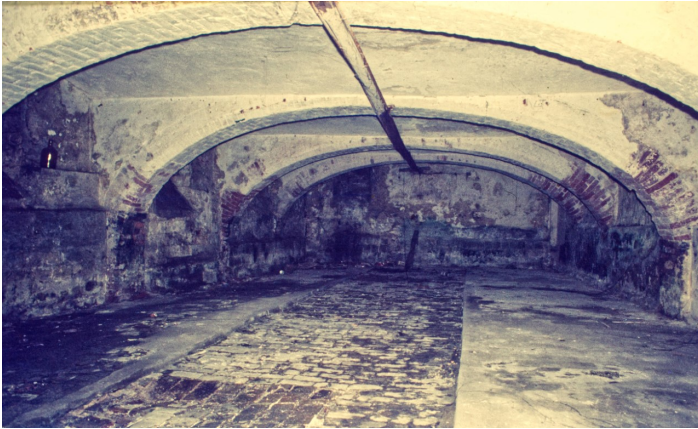
Afbeelding 6 van 10

Overzicht van de kelder onder deel A, afgesloten met een troggewelven die rusten op gordelbogen. Foto uit 1984.

In dit verband kan ook nog de kelder onder dit bouwdeel genoemd worden. Deze kelder is voorzien van een gewelf opgebouwd uit gemetselde gordelbogen waar tussen troggewelven geslagen zijn. Dit gewelftype komt in Zwolle vrij algemeen voor vanaf het midden van de vijftiende eeuw tot in de zeventiende eeuw. Het is denkbaar dat dit gewelf bij de verhoging van het huis aangebracht werd, ter vervanging van een houten balklaag of bij de realisatie van een geheel nieuwe kelder. Ook hier geldt dat een datering in het begin van de vijftiende eeuw aan de vroege kant is, zeker omdat ook de optie dat deze kelder onderdeel uitmaakt van een grote verbouwing in de zeventiende eeuw, waarbij ook de voorgevel vernieuwd werd, zeker niet uitgesloten kan worden.

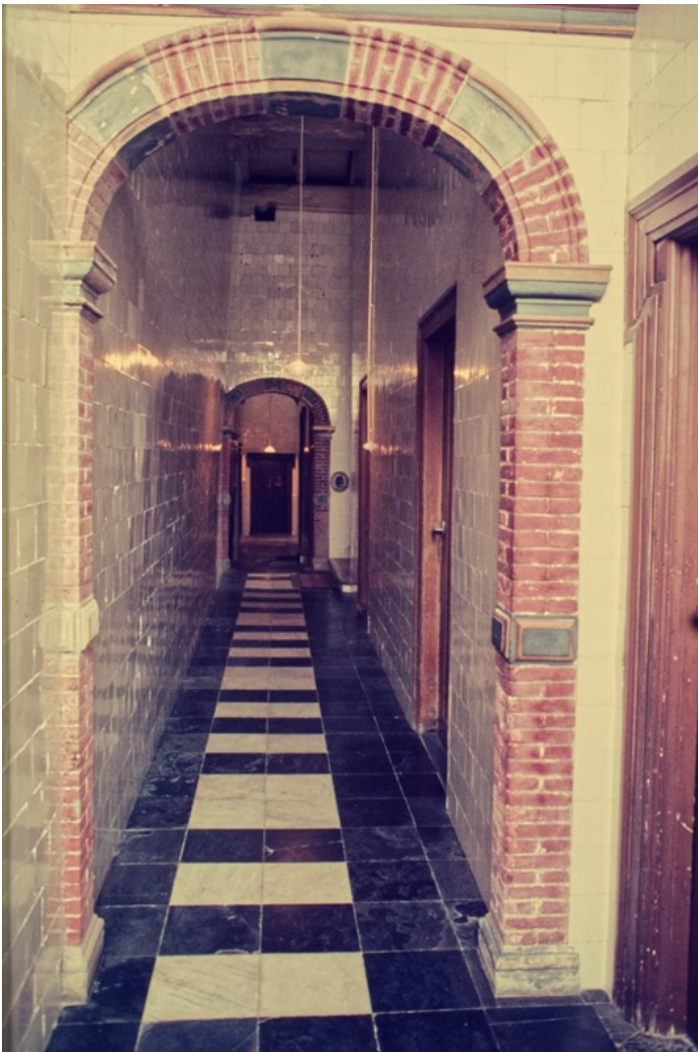
Afbeelding 7 van 10

Foto uit 1984 van de gang op de begane grond.

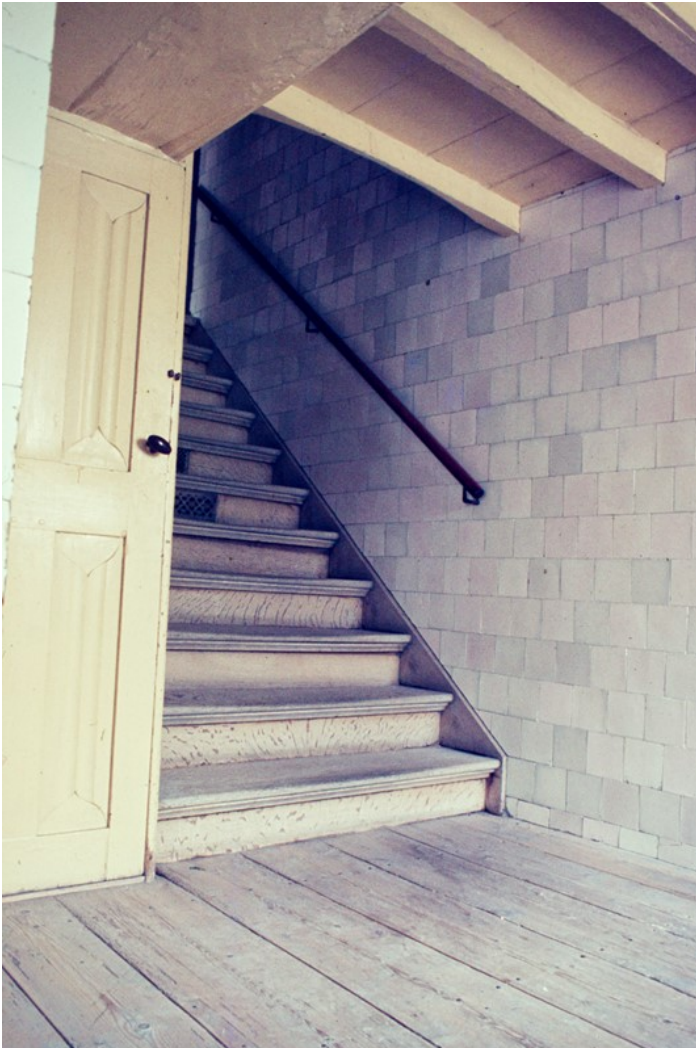
Afbeelding 8 van 10

Tussenbordes van de verdiepingstrap. Het deurtje links geeft toegang tot de tussenverdieping boven de gang van deel B.

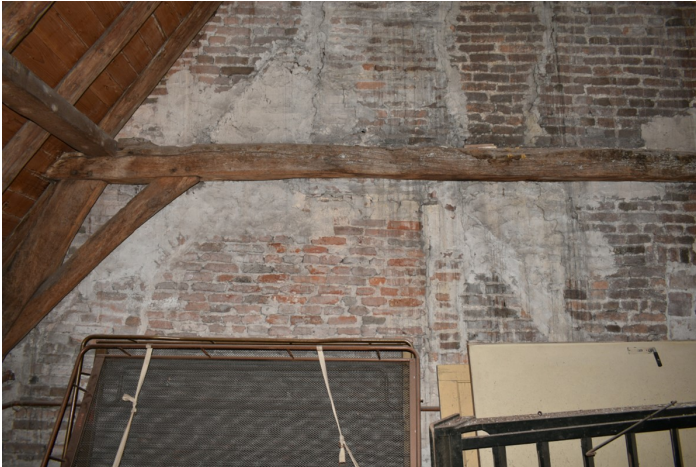
Afbeelding 9 van 10

Tegen de achtergevel van deel B tekent zich de daklijn af van de kap van een verdwenen huis.

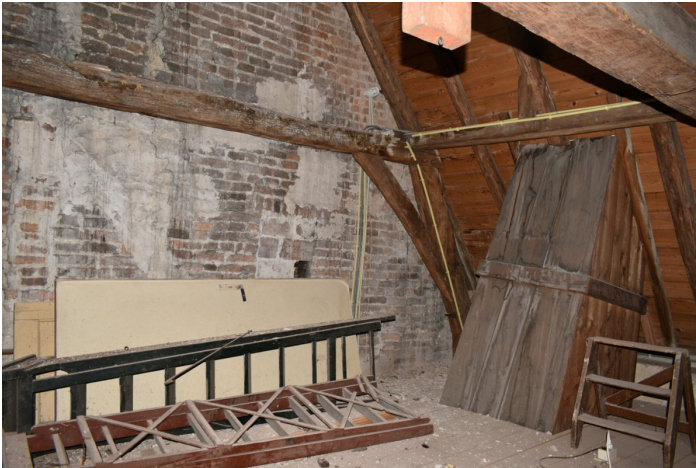
Afbeelding 10 van 10

Rechter deel van de achtergevel van deel B, gezien vanaf de zolder van de regentenkamer. Aan de aftekening van de verdwenen kap valt af te leiden dat de oorspronkelijke aanbouw ter plaatse een stuk minder diep was als nu. In de achtergevel van deel B bleef dus nog ruimte vrij voor een achteruitgang naar het binnenterrein.

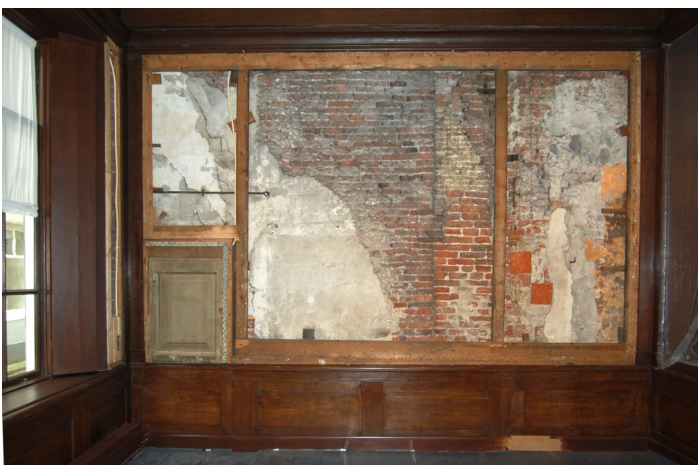
Afbeelding 2 van 10

Overzicht van de noordwand van de regentenkamer bij de werkzaamheden in 2011. Na het verwijderen van de wandbespanning kwam het metselwerk van de achtergevel van deel B in het zicht. Geheel links is

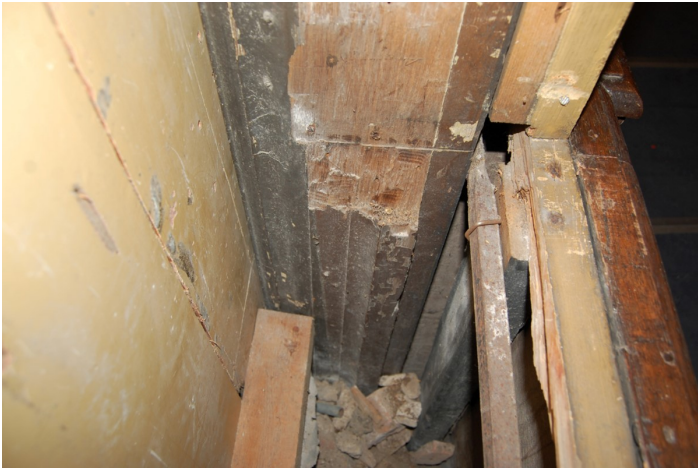
Afbeelding 3 van 10

Foto gemaakt in de tot kast vermaakte deuropening. De donkergroen geschilderde kozijnstijl is voorzien van een rijke zeventiende-eeuwse profilering die grote overeenkomsten heeft met de profilering van de vensters in de zeventiende-eeuwse gang langs de binnenplaats.

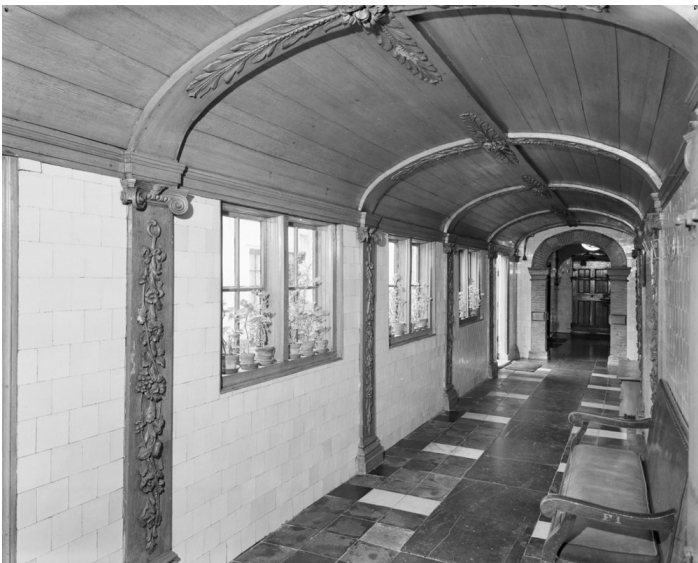
Afbeelding 4 van 10

Verbindingsgang tussen deel B en de toenmalige uitgang aan de Voorstraat, gebouwd kort na 1682 en uitgevoerd door de bekende Zwolse houtsnijder Hermannus van Arnhem. (beeldbank RCE)

Om de bebouwing aan de Melkmarkt en aan de Voorstraat met elkaar te verbinden liet Soury waarschijnlijk tegelijkertijd op het open binnenterrein een verbindingsgang bouwen. Deze gang werd voorzien van een gedrukt houten tongeweld dat rust op pilasters met ionische kapitelen. Deze pilasters zijn rijk gedecoreerd met gesneden loofwerk en het geheel was beschilderd met onder andere vergulde bloemen en een blauwe hemel met vliegende vogels. De maker hiervan was de bekende Zwolse houtsnijder Hermannus van Arnhem die tussen ongeveer 1664 en 1703 actief was.<sup>[1]</sup>

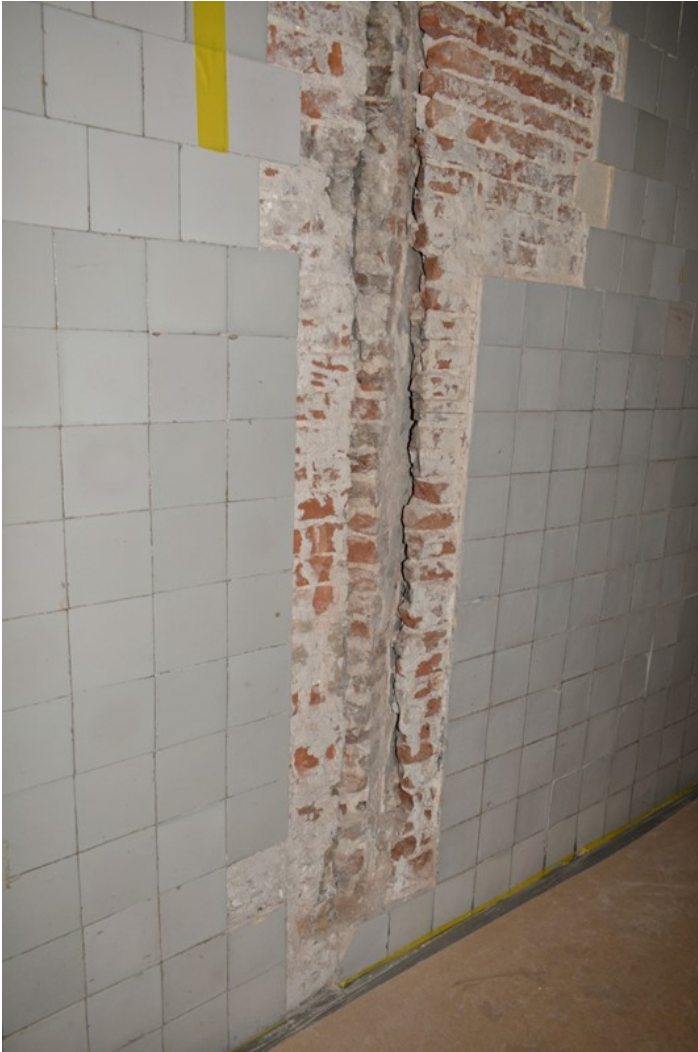
Afbeelding 6 van 10

Te hoogte van de oorspronkelijke achtergevel tekent zich in de gangmuur op de begane grond de afgeschuinde dagkant af van de oorspronkelijke achteruitgang naar het binnenterrein.

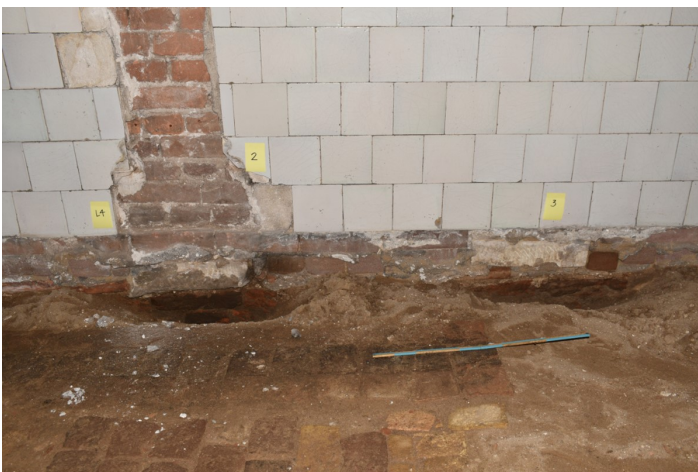
Afbeelding 7 van 10

Onder de vloer van wit marmeren en hardstenen tegels lag nog de oorspronkelijke klinkerbestrating van de binnenplaats met langs de zijgevel van deel E een gemetselde goot.

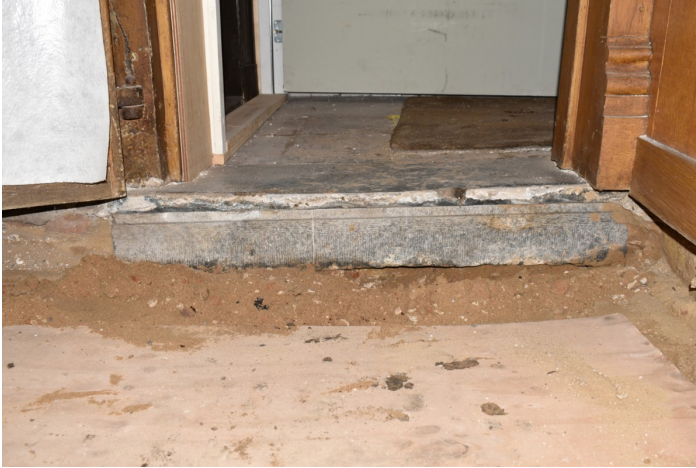
Afbeelding 8 van 10

Ter plaatse van de oorspronkelijke achterdeur aan het eind van de gang was onder de tegelvloer een hardstenen onderdorpel.

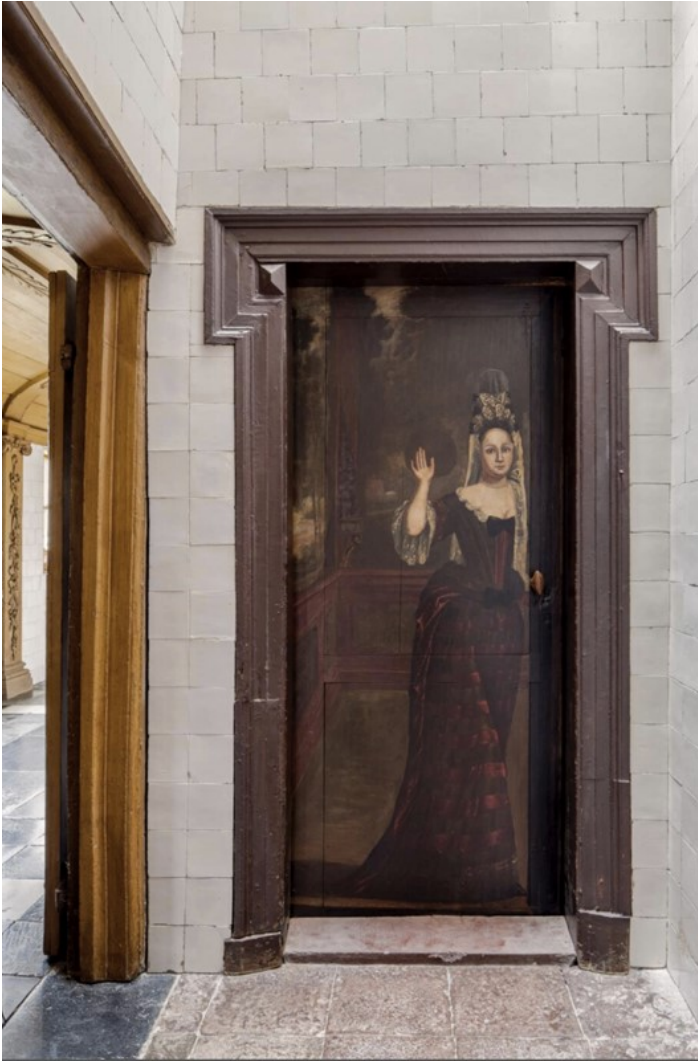
Afbeelding 9 van 10

Toegangsdeur naar de regentenkamer. (beeldbank RCE)

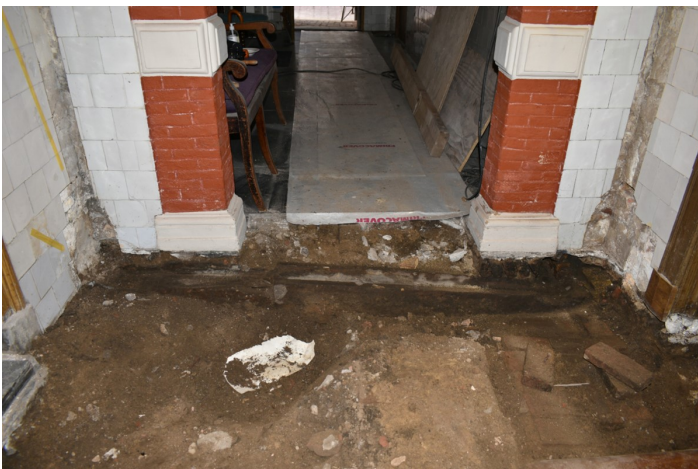
Afbeelding 10 van 10

Einde van de verbindingsgang op de binnenplaats. Rechts op de foto de onderzijde van de langs de gevel gelegen gemetselde goot en voor het poortje een natuurstenen goot. Het water verzamelde zich in de hoek en stroomde waarschijnlijk onder de vloer verder in de richting van de straat.

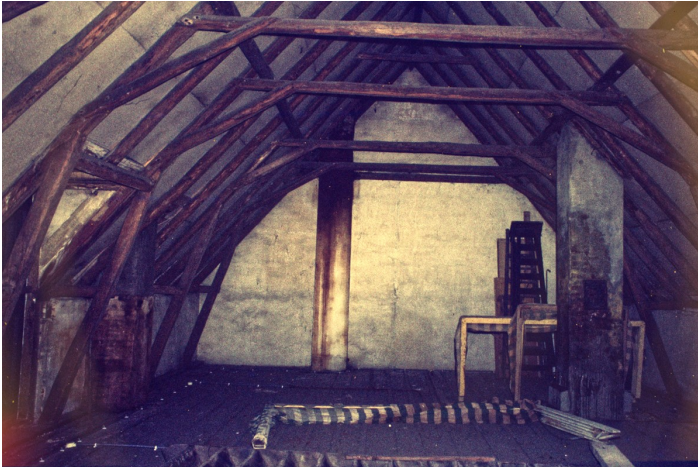
Afbeelding 3 van 3

Overzicht van de zolder van bouwdeel F. De waarschijnlijk uit de achttiende eeuw daterende kapconstructie heeft de vorm van een zogenaamde 'Zworse kap'. Deze constructies zijn opgebouwd uit rondhouten daksporen, om en om versterkt met haanhouten, korbelen en kreupele stijlen. Foto uit 1984.

Omstreeks 1800 werd het voormalige achterhuis van Pieter Soury aan de Voorstraat (deel F) verhoogd en voorzien van een zogenaamde 'Zwolse kap' opgebouwd uit A-spanten van rondhout. Daarbij kreeg de begane grond waarschijnlijk ook een nieuwe indeling. In deze vertrekken verbleef in de negentiende eeuw de gouvernante die belast was met het toezicht op de dagelijkse gang van zaken in het huis in een kleine kamer aan de plaats met daarnaast een keuken en twee kamertjes aan de Voorstraat.

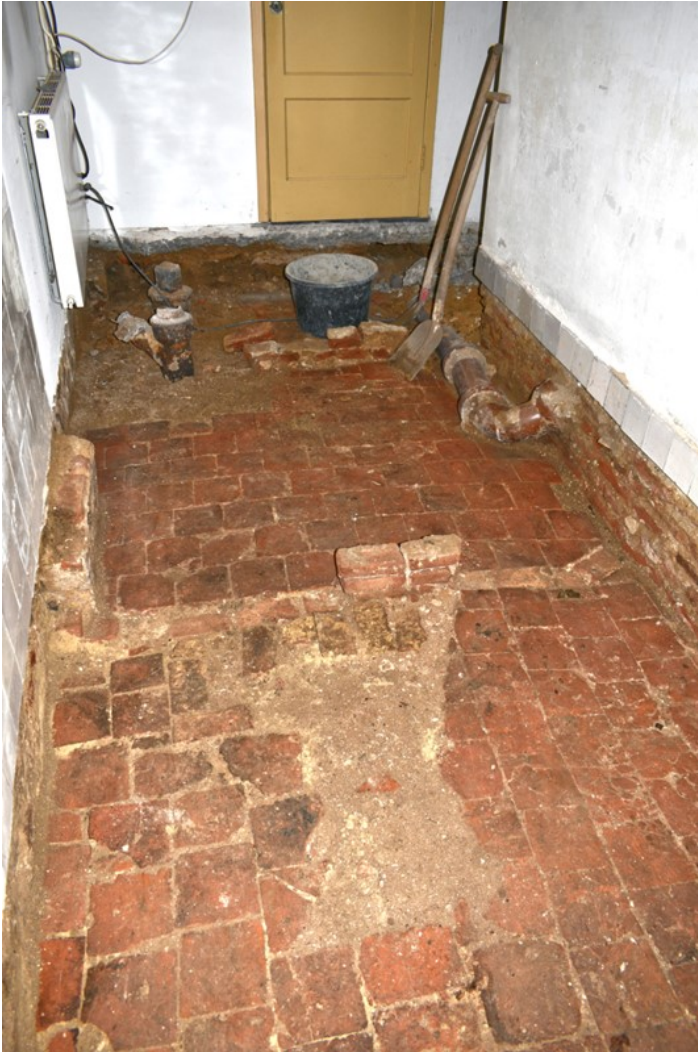
Afbeelding 1 van 2

Overzicht van de tegelvloer op de begane grond van deel D. Na het verwijderen van de natuurstenen tegels die de huidige vloerafwerking vormen, kwam bijna een halve meter lager de oorspronkelijke vloer in het zicht. De scheidingswanden rechts op de foto werden op deze vloer gefundeerd. Zij dateren waarschijnlijk uit het eind van de negentiende eeuw als onderdeel van de grootschalige verbouwing van het huis.
