# Vrouwenhuis

Zwolle

## Inleiding

## beschrijving

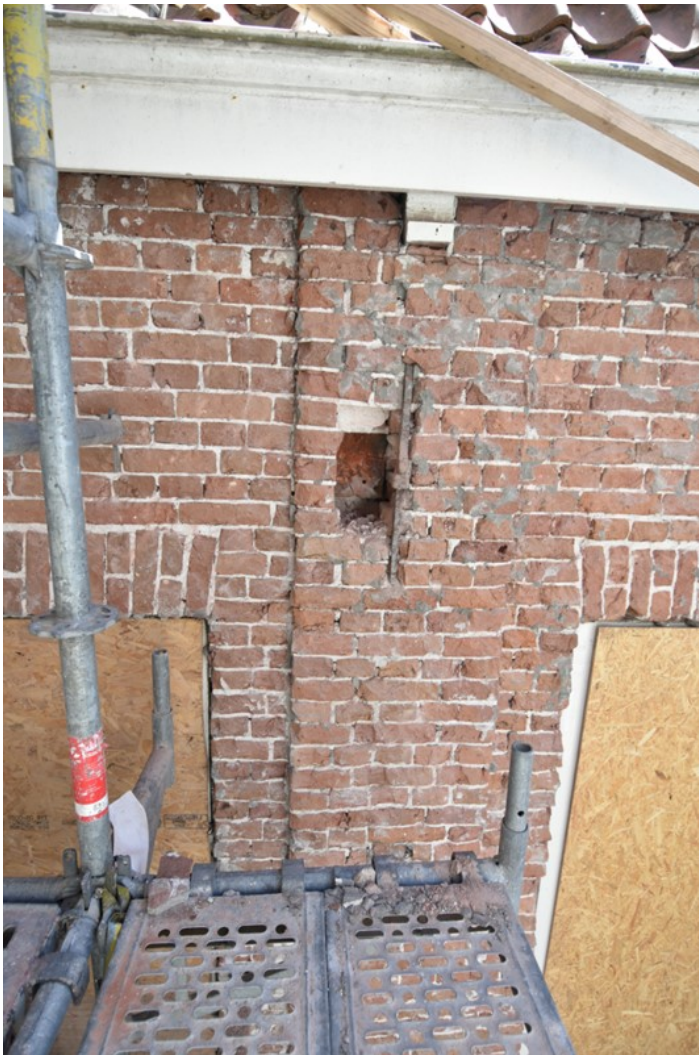
Afbeelding 3 van 8

Gedeelte van de zijgevel aan de Korte Kamperstraat ter hoogte van de regentenkamer. De gevel is aan het eind van de negentiende eeuw geheel vernieuwd met vrij dikke machinale bakstenen die afgewerkt werden met een stuclaag.

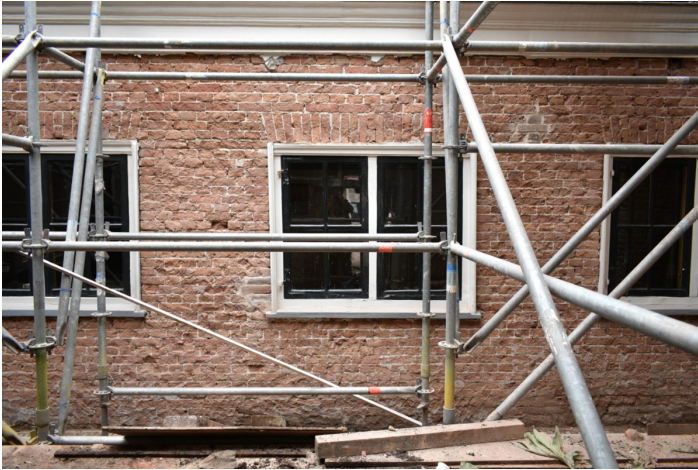
Afbeelding 4 van 8

Gedeelte van de gevel van de verbindingsgang aan de binnenplaats. De gevel is aan het eind van de negentiende eeuw geheel vernieuwd met vrij dikke machinale bakstenen die afgewerkt werden met een stuc laag. De bestaande zeventiende-eeuwse eiken vensterkozijnen werden destijds teruggeplaatst.

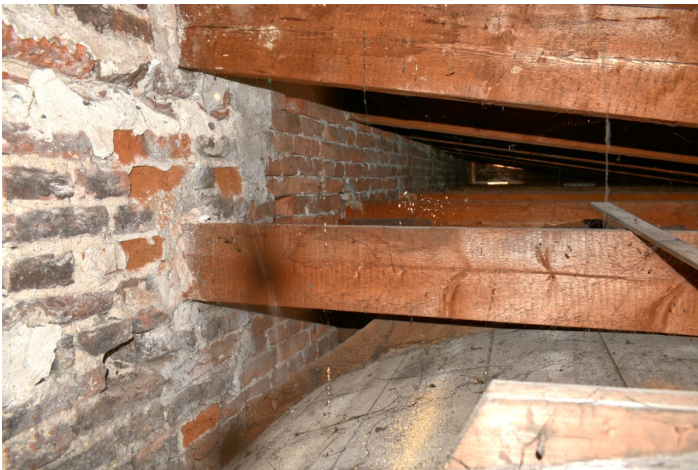
Afbeelding 5 van 8

Foto van de kapconstructie van de verbindingsgang aan de binnenplaats. Op de foto is de aansluiting met de zijgevel van de regentenkamer (achter) en deel D (voor) te zien. Net zoals de gevels werd ook de zijwand van de regentenkamer aan het eind van de negentiende eeuw geheel vernieuwd. Ook de constructie van het lessenaardak dateert uit die tijd. de gebogen schenkels van het gewelfde plafond dateren nog wel uit de zeventiende eeuw. Bij de eerdere restauratie van dit plafond kon al vastgesteld worden dat ook de plafonddelen destijds voor het grootste deel vernieuwd werden.

Genoemde gevels en muren zijn dragende constructies, de gehele kapconstructie van de regentenkamer en het tongewelf en het dak van de verbindingsgang rusten op deze muren. Dat betekent dat de zeventiende-eeuwse betimmering en decoratie van de gang destijds gedemonteerd moeten zijn en dat ook de kapconstructie en mogelijk ook de zolderbalklaag van de regentenkamer eerst afgebroken is en later weer teruggeplaatst werd. Het op één van de dekbalken van de kapgebinten aangebrachte jaartal 1886 en de naam 'Visscher' verwijst mogelijk naar deze verbouwing.

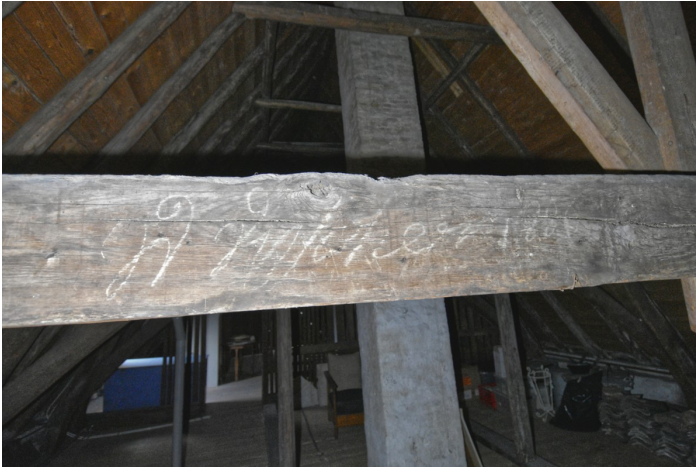
Afbeelding 6 van 8

Op één van de dekbalken van de gebinten boven de regentenkamer is met krijt 'W. Vischer 1886' geschreven. Waarschijnlijk verwijst dit jaartal naar de ingrijpende verbouwing van de regentenkamer die in dat jaar plaatsvond.

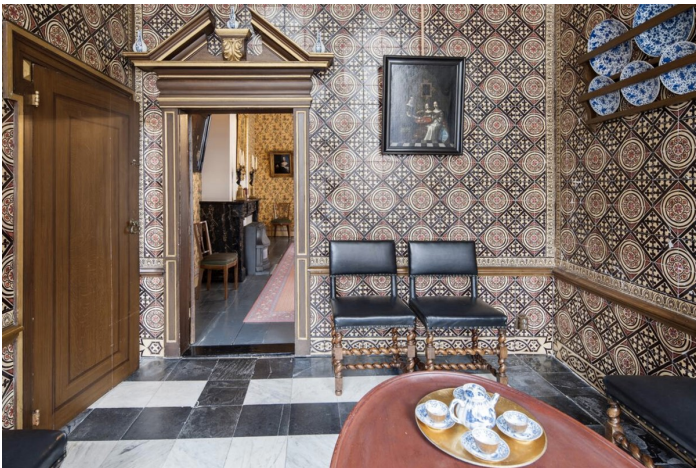
Afbeelding 7 van 8

Interieur van de steenen kamer. Dit vertrek kreeg in 1885 de huidige wandafwerking met gekleurde wandtegels in een geometrisch patroon. In de negentiende eeuw regelde de directeur van het Vrouwenhuis zijn zaken in deze kamer. Het patroon van de witte en zwarte vloertegels loopt ononderbroken door tot in de gang; oorspronkelijk was er aan de voorzijde dus sprake van een open voorhuis, zonder een scheidingswand. (beeldbank RCE)

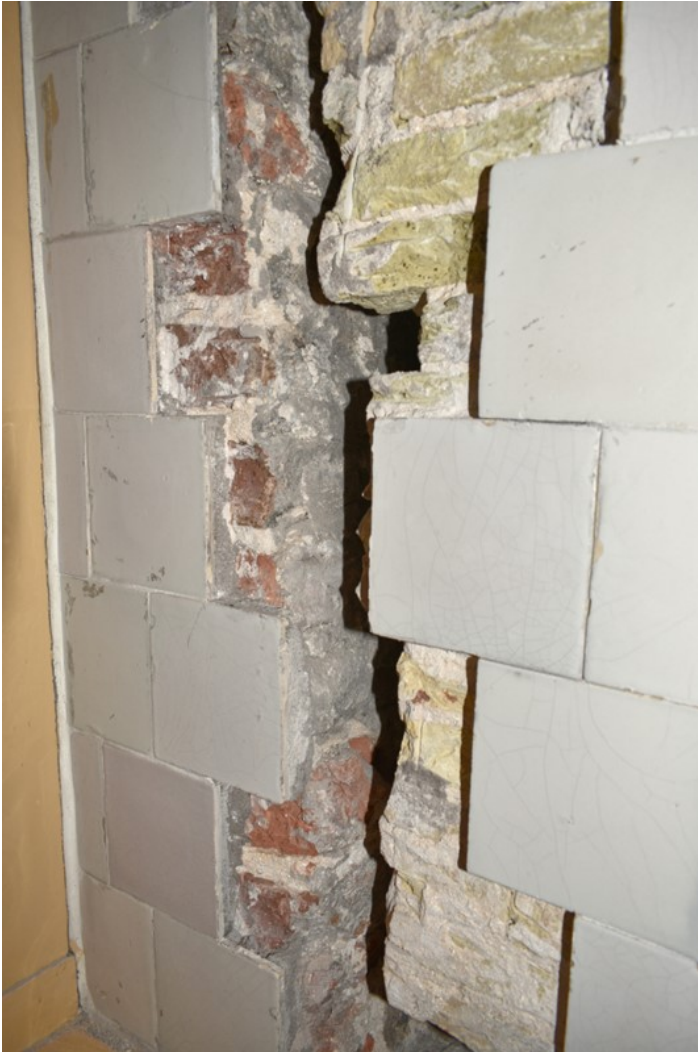
Afbeelding 2 van 4

Op deze foto van een scheur in de aansluiting van een zeventiende eeuwse scheidingswand in het trappenhuis op de zijgevel aan de Korte Kamperstraat is te zien dat de witte wandtegels in een dikke laag Portland cement gezet zijn.

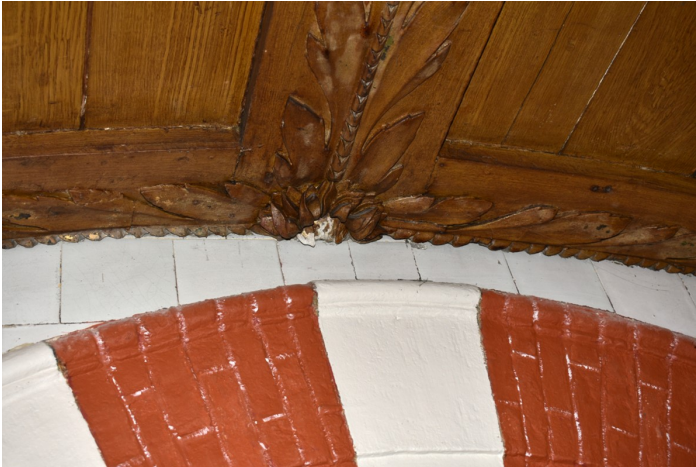
Afbeelding 3 van 4

De tegels boven het poortje lopen achter de randlijst van het houten gewelf door. Dit betekent dat het houten gewelf na het plaatsen van de tegels aangebracht werd bij de werkzaamheden aan het eind van de negentiende eeuw.

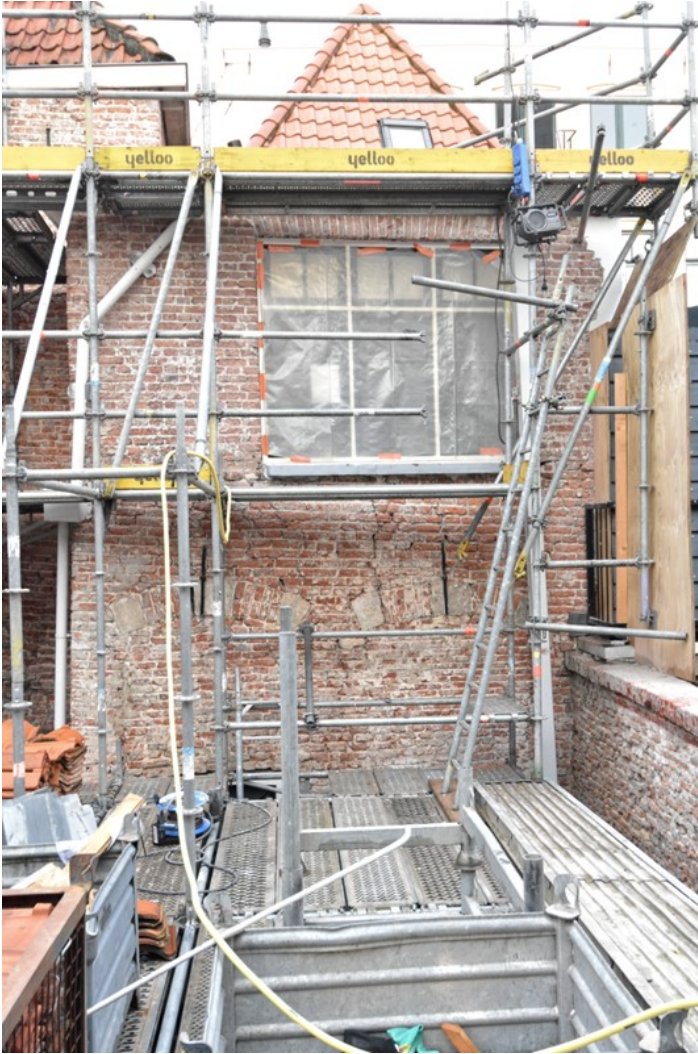
Afbeelding 4 van 4

Overzicht van de gevel aan de binnenplaats van bouwdeel C2. Dit gedeelte werd aan het eind van de negentiende eeuw verhoogd met een verdieping onder een plat dak. In de verhoging bracht men een breed driedelig venster met bovenlichten aan.

Bij de verbouwing aan het eind van de negentiende eeuw werd zeer waarschijnlijk ook de 'cleine caemmer' (deel C2) met een verdieping onder een plat dak verhoogd. Het extra vertrek dat dit opleverde werd met de naastgelegen ruimte (C1) verbonden.

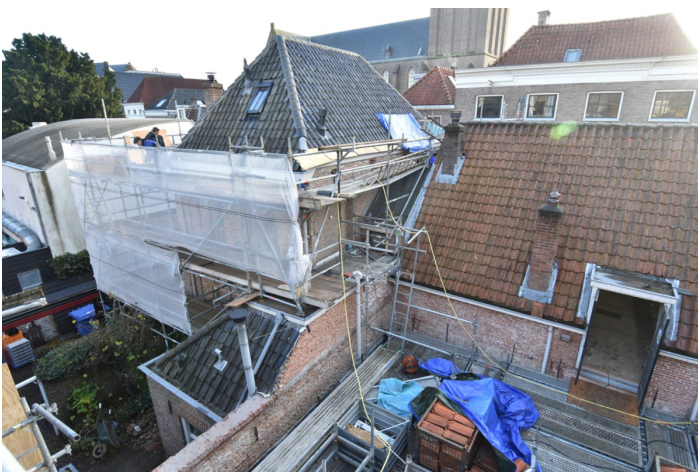
Afbeelding 2 van 9

Overzicht van de bebouwing van het Vrouwenhuis aan de Voorstraat gezien vanaf de binnenplaats.

Rechts naast het met gesmoorde pannen gedekte schilddak van Voorstraat 44 is de voormalige poort naar de straat te zien. Deze poort werd later voorzien van een dak en bij het huis getrokken.

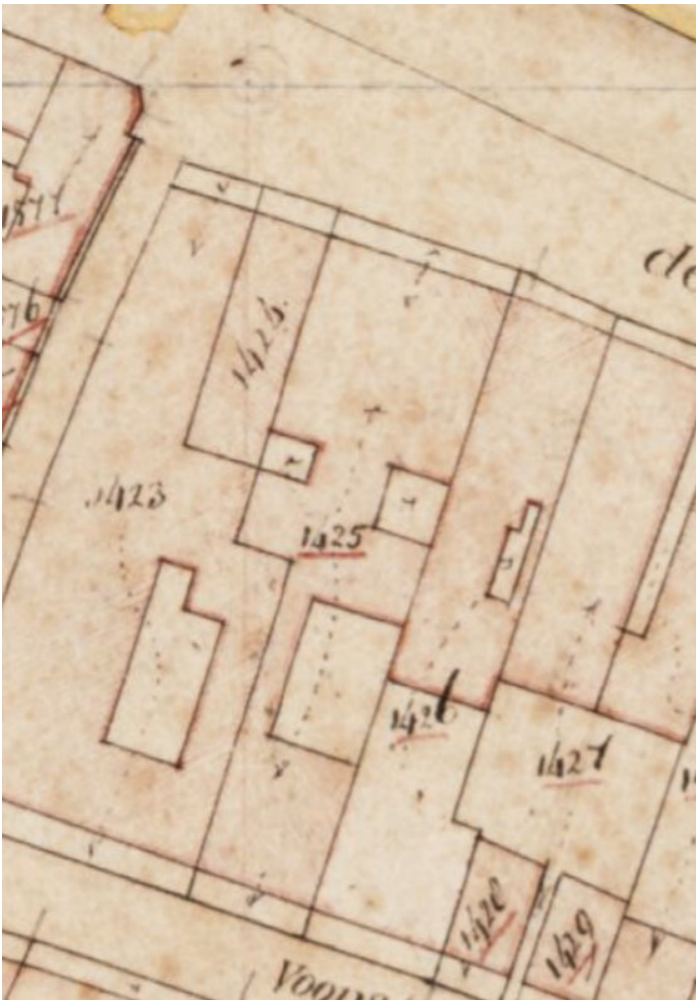
Afbeelding 3 van 9

Uitsnede uit het kadastrale minuutplan van 1832. Voorstraat 44 vormt dan onder nummer 1425 nog een eenheid met het brede voorhuis Melkmarkt 49. Beide delen waren net zoals bij het Vrouwenhuis met een gang verbonden. (beeldbank RCE)

Op het kadastrale minuutplan van 1832 is goed te zien dat het voorhuis van Melkmarkt 49 met een smalle gang verbonden was met het achterhuis. Oorspronkelijk liep deze gang in de vorm van een smalle poort door tot aan de Voorstraat. Deze poort werd later overbouwd en bij het huis Voorstraat 44 getrokken. De overeenkomst met de functie van de laat zeventiende-eeuwse gang van het Vrouwenhuis, die op vergelijkbare wijze de bebouwing aan de Melkmarkt met die aan de Voorstraat verbindt, is opvallend te noemen.

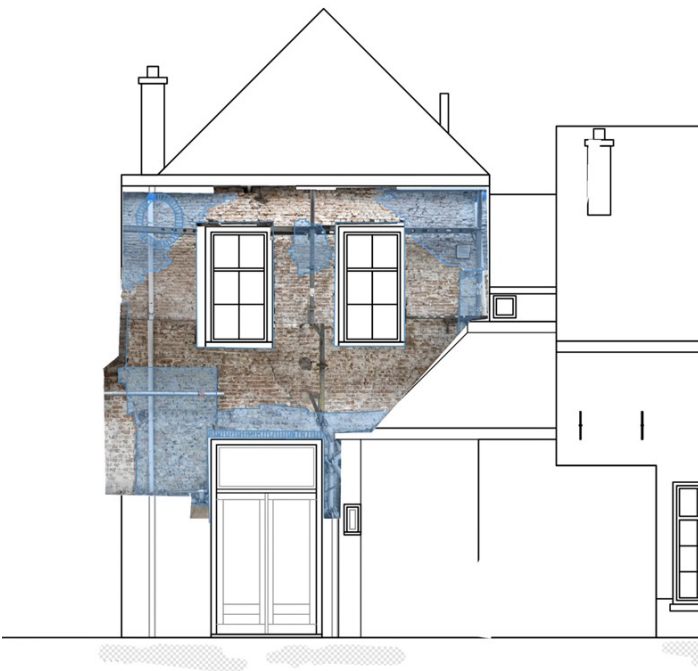
Afbeelding 5 van 9

Documentatietekening van de achtergevel van Voorstraat 44. In Blauw zijn de geveldelen gemarkeerd die in de negentiende eeuw vervangen of toegevoegd werden. Waarschijnlijk had het verdiepingloze huis oorspronkelijk een tuitgevel.

De achtergevel van Voorstraat 44 werd bij de laatste restauratie grotendeels ontleisterd. Oorspronkelijk was het een laag huis met de zolder direct boven de begane grond. Waarschijnlijk kreeg het huis omstreeks het midden van de negentiende eeuw een volledige verdieping met aan de achterzijde een dakschild. Kort na 1901 vond een verbouwing plaats waarbij aan de achterzijde tegen de begane grond een keuken werd aangebouwd. Het huis werd destijds ook afgesplitst van Melkmarkt 49.

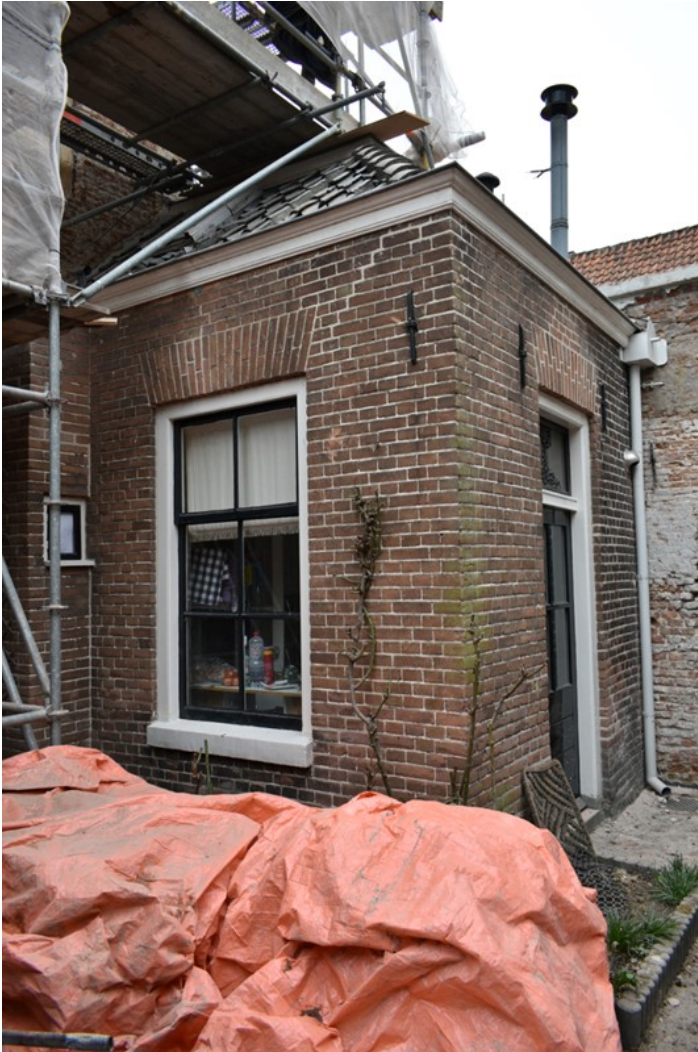
Afbeelding 7 van 9

Overzicht van de kort voor 1901 aangebouwde keuken.
