**Zandbergstraat 5**

**Doesburg**

*Onderzoek:* Bouwhistorische verkenning met waardestelling

Bouwhistorische verkenning met waardestelling  
ARCX-rapport 1012

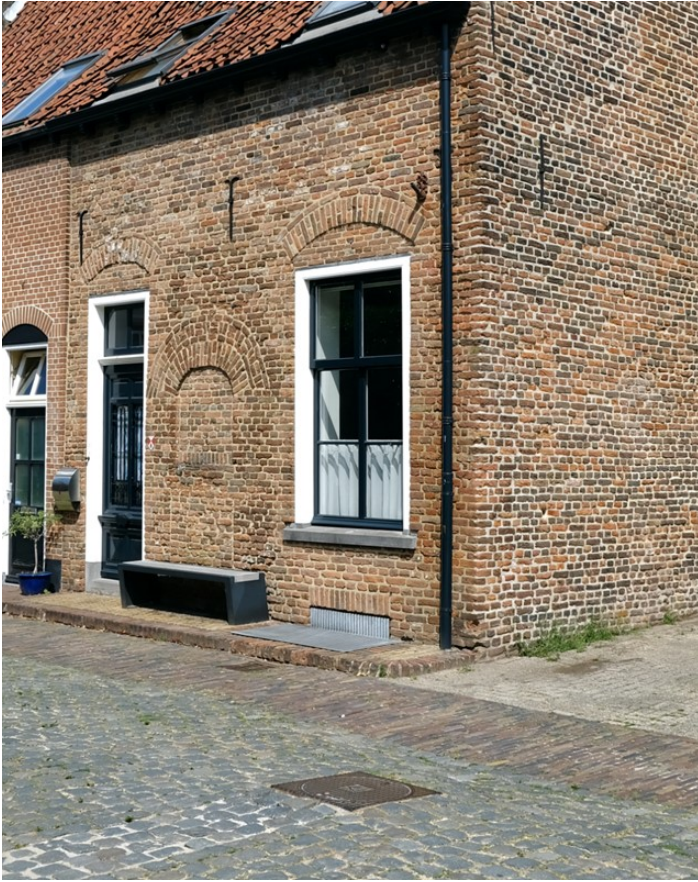
Afbeelding 1 van 3

In de voorgevel van Zandbergstraat 7 bleven de bouwsporen van de oorspronkelijke zeventiende-eeuwse gevelindeling bewaard.

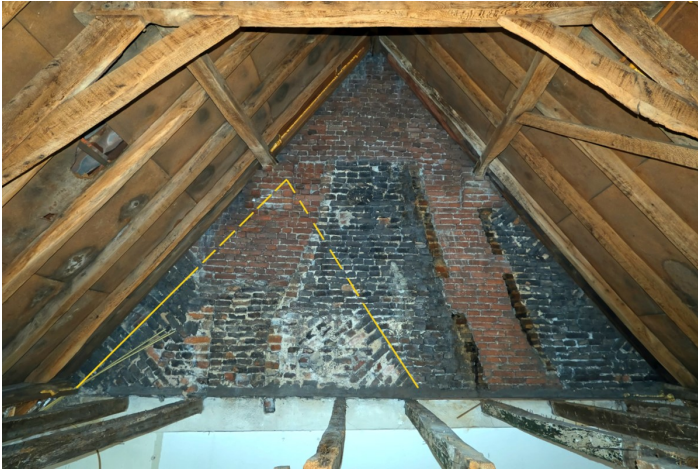
Afbeelding 3 van 3

In de linker geveltop is aan de voorzijde de contour waarneembaar van de binnenzijde van het onderste deel van een asymmetrische bakstenen tuitgevel, afgewerkt met forse vlechtingen. Deze top behoorde bij een lagere en ondiepere voorganger van het huidige huis, waarvan verder waarschijnlijk niets bewaard bleef.

Binnenzijde van de linker topgevel op zolder. In geel is de contour van een geveltop van een lagere en ondiepere voorganger van het huidige huis gemarkeerd.

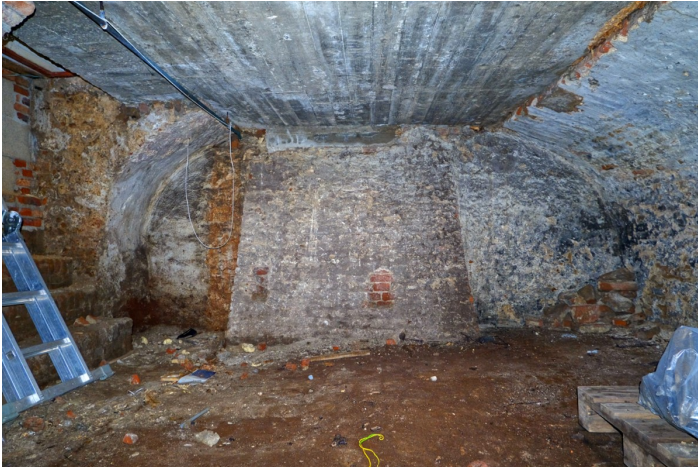
Afbeelding 1 van 6

Het voorste deel van het huis is onderkelderd. De kelder is bereikbaar middels een luik in de begane grondvloer. Oorspronkelijk was er een buitentoegang met trap waarvan de onderste vier gemetselde treden nog aanwezig zijn. De met een luik afgesloten toegang in de stoep werd later dichtgemaakt. De kelder wordt overwelfd door een tongewelf dat later afgetopt werd.

Overzicht van de kelder met links de aanzet van de voormalige toegang naar de straat. Het middelste deel van de linker bouwmuur is plaatselijk verzwaaard. De betekenis hiervan is onduidelijk.

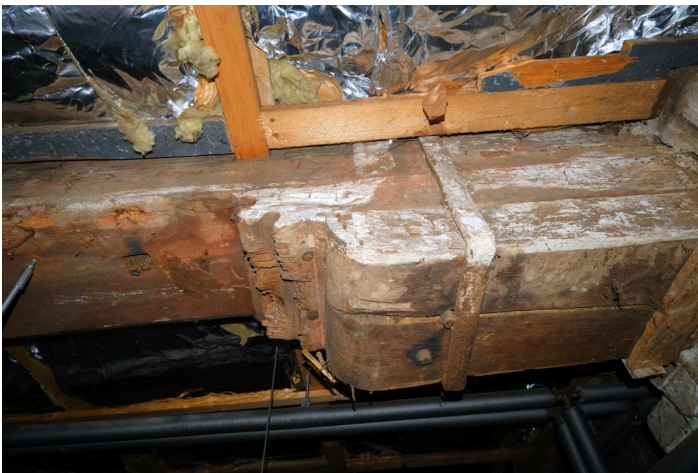
Afbeelding 2 van 6

De zoldervloer was oorspronkelijk uitgevoerd als samengestelde balklaag, opgebouwd uit moer- en kinderbinten. Hiervan bleef één eiken moerbalk bewaard die van voor- naar achtergevel loopt. De kinderbinten waren met kepen opgelegd in de moerbalk. Deze balk is aan de voorzijde voorzien van een sleutelstuk met daar onder een slof, waarvan het sleutelstuk voorzien is van een profilering in de vorm van een peerkraal. Deze profilering kan typologisch niet later gedateerd worden dan het midden van de zestiende eeuw. Gezien de lengte van het geprofileerde sleutelstuk, was dit oorspronkelijk onderdeel van een korbeelstel waarvan het korbeel via het sleutelstuk in de balk gepend was. Omdat de bij deze verbinding behorende toegnagelgaten in de moerbalk ontbreken moet hier sprake zijn van hergebruik. Het sleutelstuk is dus later (ter versteviging van de oplegging) onder de balk geplaatst en kreeg daarna dezelfde rode afwerking.

Oplegging van de bewaard gebleven moerbalk midden in de voorgevel. Onder de balkkop is later een met een peerkraal geprofileerd sleutelstuk aangebracht. Het geheel is nog weer later extra versterkt met een slof.

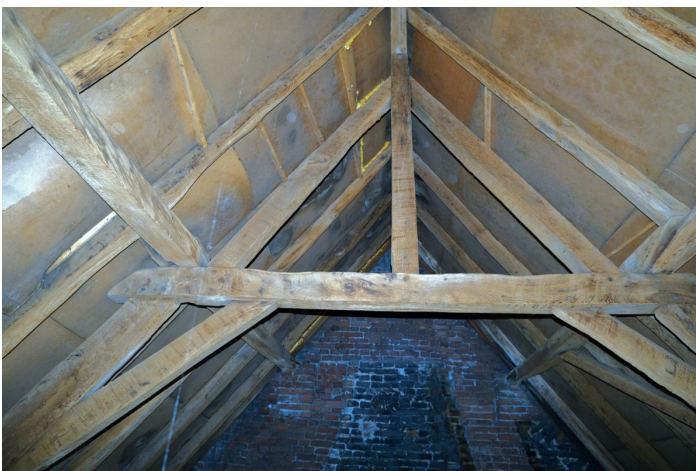
Afbeelding 5 van 6

De eikenhouten kapconstructie is opgebouwd uit een kromstijlgebint met daar boven een schaargebint met een geschoorde nokstijl. Van het onderste gebint hebben de korbelen boven en onder een gepende verbinding. De korbelen van het bovenste gebint zijn onder gespijkerd. De windschoren, die niet allemaal meer aanwezig zijn, hebben boven en onder gespijkerde verbindingen.

Op het onderste kromstijlgebint staat een schaargebint met een geschoorde nokstijl.

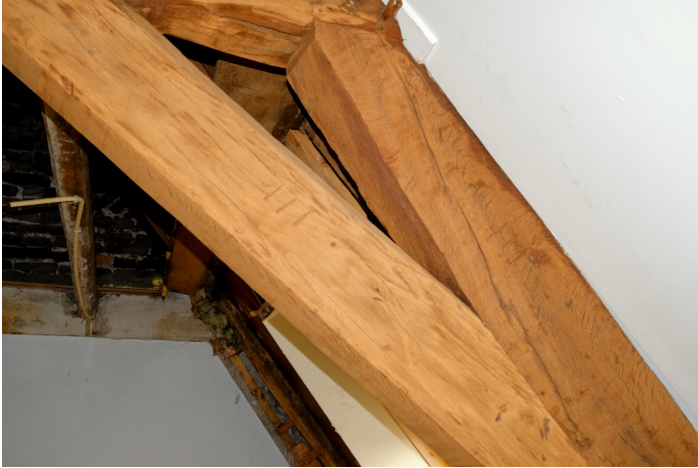
Afbeelding 6 van 6

Het gebint is met gehakte telmerken genummerd; aan de achterzijde is met een steekbeitel nummer III aangebracht en aan de straatzijde met een guts nummer 00 (de derde 0 ontbreekt). De eiken daksporen hebben een min of meer vierkante doorsnede en rusten in de nok (niet paarsgewijs) tegen de nokgording.

Detail van gebint nummer drie aan de achterzijde, genummerd met telmerk III.

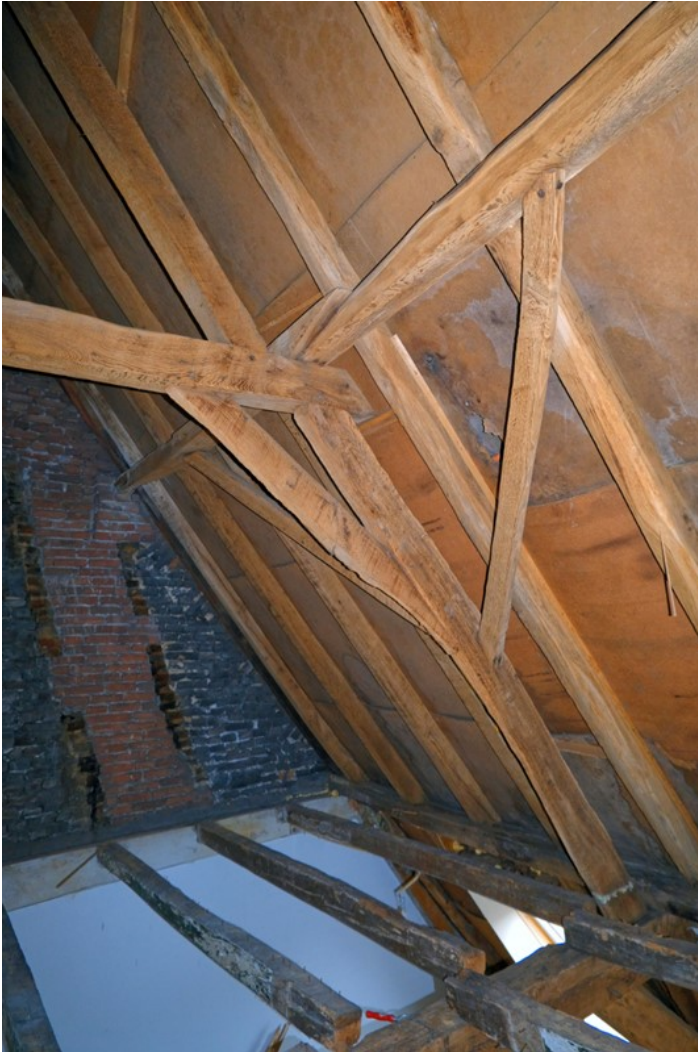
Afbeelding 3 van 3

Bovenste deel van de kapconstructie met onder op de foto de uit hergebruikte vloerbalken opgebouwde vlieringvloer (zonder vloerdelen).

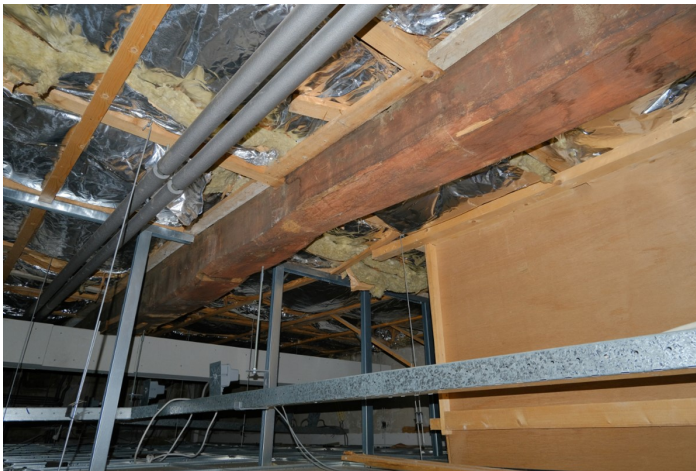
Afbeelding 2 van 4

Overzicht van de onderzijde van de zoldervloer. De rode moerbalk wordt in het midden ondersteund door een afgetimmerde stalen onderslagbalk. De kinderbinten zijn bij de verbouwing van 1952-'53 verwijderd en vervangen door nieuwe balken.

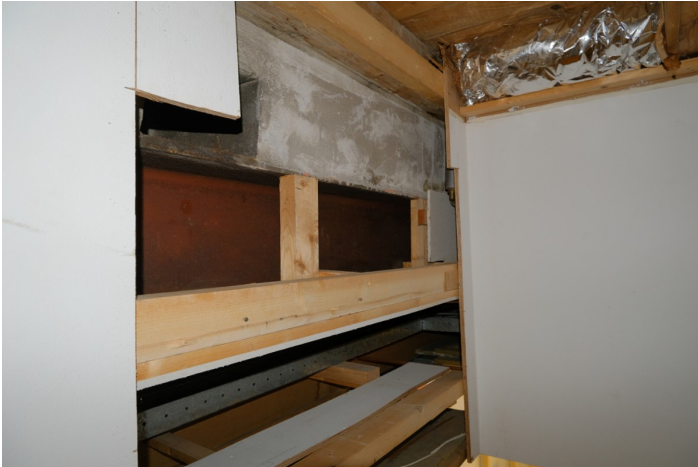
Afbeelding 3 van 4

Het bovenste deel van de achtergevel werd in 1953 over de gehele breedte van het huis opgevangen door een stalen profielbalk.

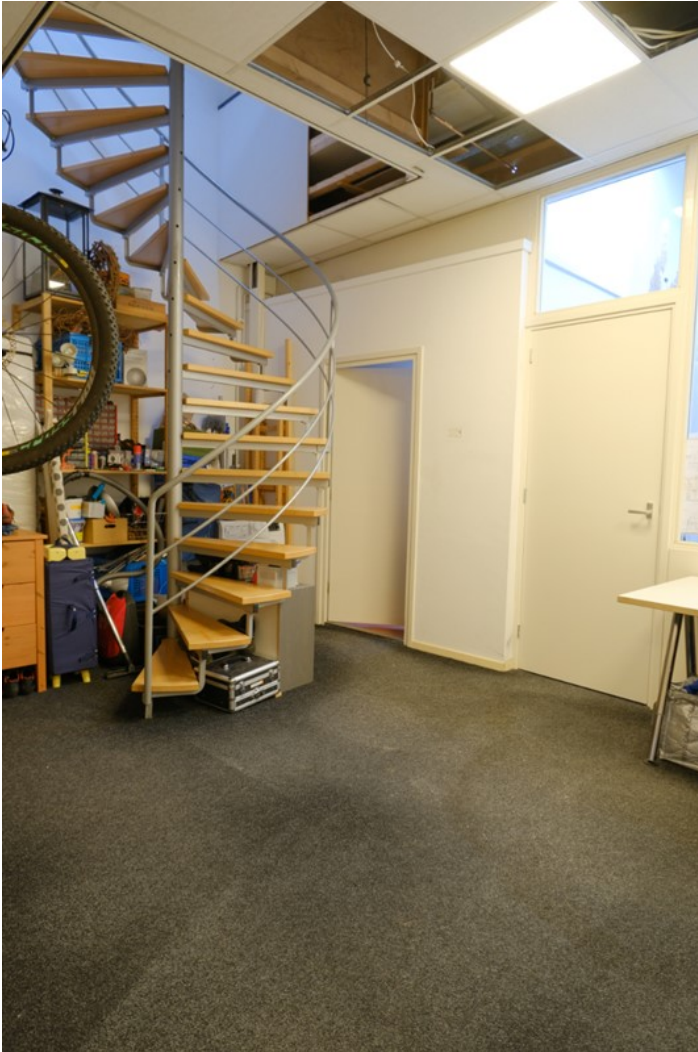
Afbeelding 6 van 7

In 1998 gerealiseerde stalen spiltrap naar de zolder met rechts daarvan de deuren naar de keuken en een slaapvertrek.
