gemeente : Aalten  
postcode + plaats : 7122 CS Aalten  
straat + huisnummer : Markt 18  
naam object :

oorspr.functie : woonhuis  
huidige functie : winkel (bgg) en kantoor (verdieping)

bouwjaar : circa 1870-1880  
architect :  
bouwstijl/type : eclecticisme

beschrijver : MAB/GK  
datum beschrijving : 30-03-2017  
datum oorspronkelijke aanwijzing : 10-12-1984  
datum foto : 19-01-2017

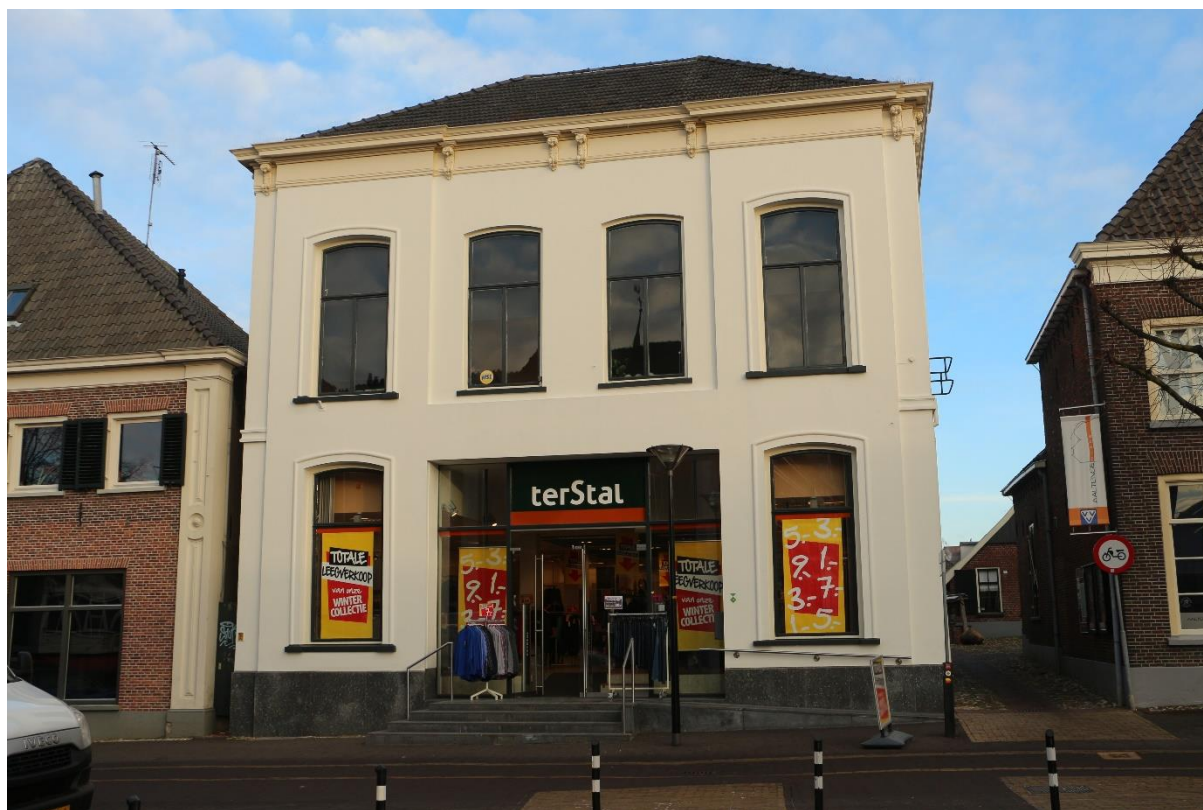
Blokvormig tweelaags herenhuis onder afgeplat schilddak uit de late 19<sup>de</sup> eeuw. Het huis heeft gepleisterde gevels met omlijstingen rond de gevelopeningen. Voorgevel met risalerende zijdelen en een kroonlijst met bewerkte klossen. Risalerende delen waren eerder voorzien van gepleisterde attieks

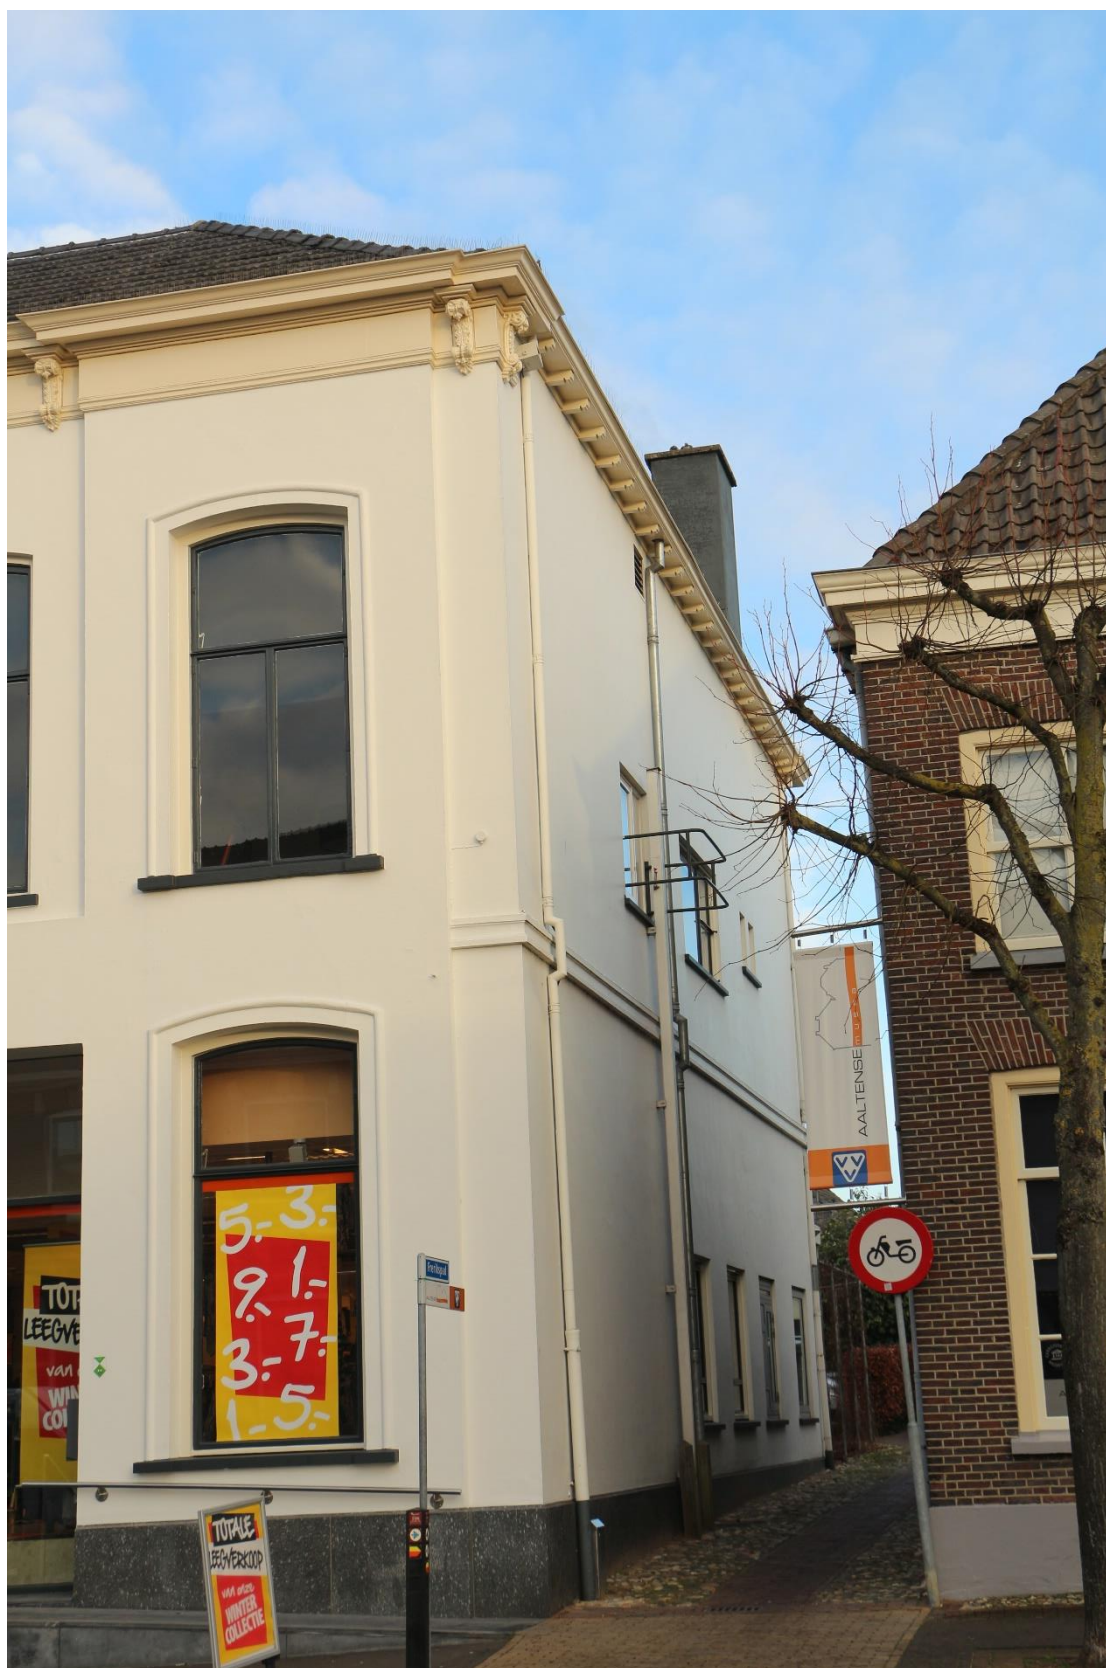
Afb. 3 Overzicht van de rechter zijgevel

De vrij gesloten rechter zijgevel is volledig gepleisterd, met ter hoogte van de verdiepingvloer een geprofileerde studlijst. De gevel heeft een vernieuwde hardstenen plint. De gevel heeft rechts op de begane grond een reeks van vier rechthoekige vensters, waarvan de linker twee met een stalen raam met onderlicht binnen een houten kozijn, het derde venster heeft een aluminium invulling met nachtkloet uit de bankperiode en het meest rechter venster heeft een enkelruits aluminium raam. Op de verdieping zitten rechts twee rechthoekige vensters, waarvan de linker met een houten kozijn en de rechter met een stalen kozijn, beiden met een verdeelstijl. Rechts van deze twee vensters twee kleine toiletvenstertjes met houten kozijnen.

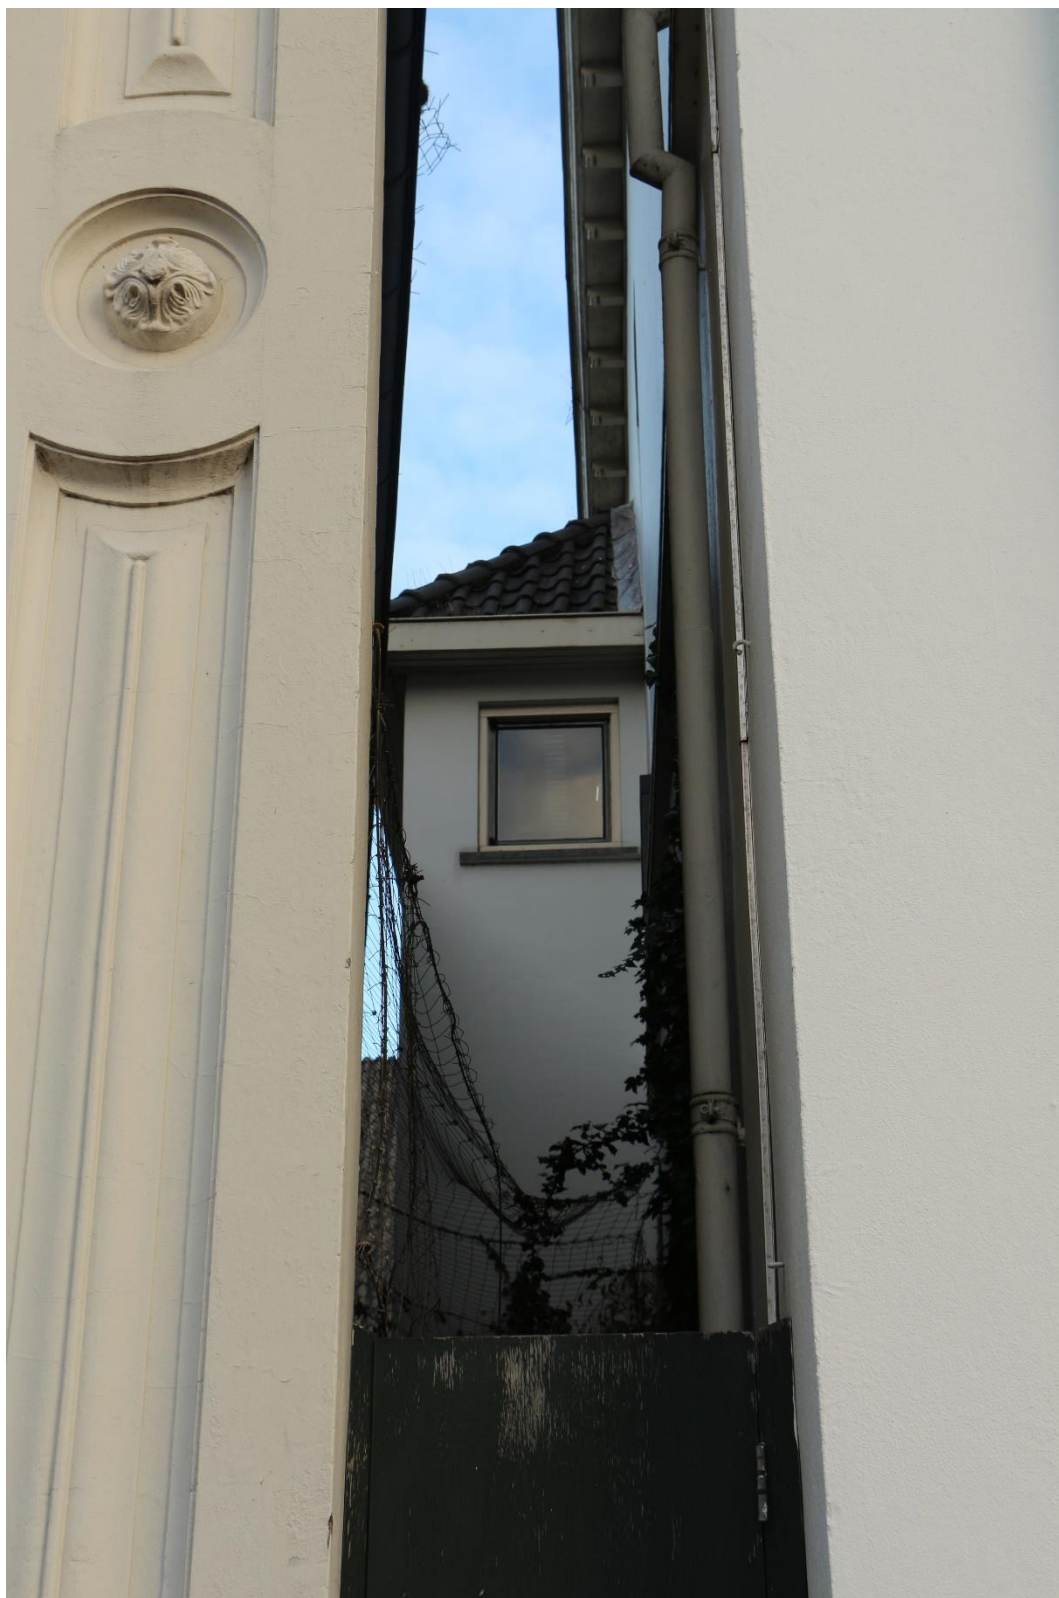
Afb. 4 Zicht langs de linker zijgevel, met op de achtergrond de aanbouw tegen deze gevel

De linker zijgevel is grotendeels gesloten en volledig gepleisterd, met ter hoogte van de verdiepingvloer een geprofileerde waterlijst. Tegen het linker deel van de gevel staat een tweelaags gepleisterde aanbouw. Deze aanbouw heeft in de voorgevel (zuid) een rechthoekig venster met houten kozijn met enkelruits stalen raam.

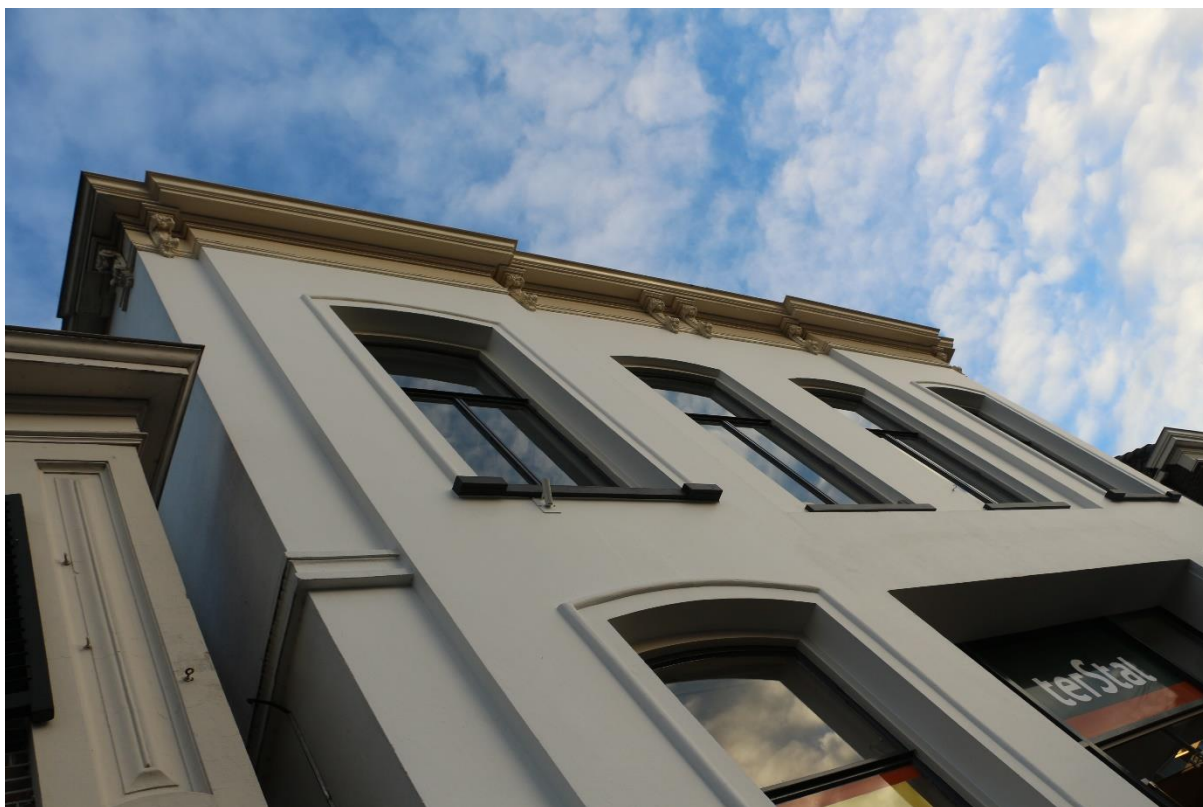
Afb. 5 Detail bovenzijde voorgevel

Het hoofdvolume heeft op een rechthoekige plattegrond twee bouwlagen onder een afgeplat, met gesmoorde Muldenpannen gedekt schilddak. Hoewel de voorgevel aan weerszijden een beperkte risaliet heeft, is deze in de kapvorm niet doorgezet. Eerder waren boven deze risalieten gesloten gepleisterde balustrades aanwezig. De voor- en achtergevel hebben forse kroonlijsten op rijk bewerkte consoles tegen een houten fries. De zijgevels hebben een eenvoudig geprofileerde bakgoot op bewerkte klossen.

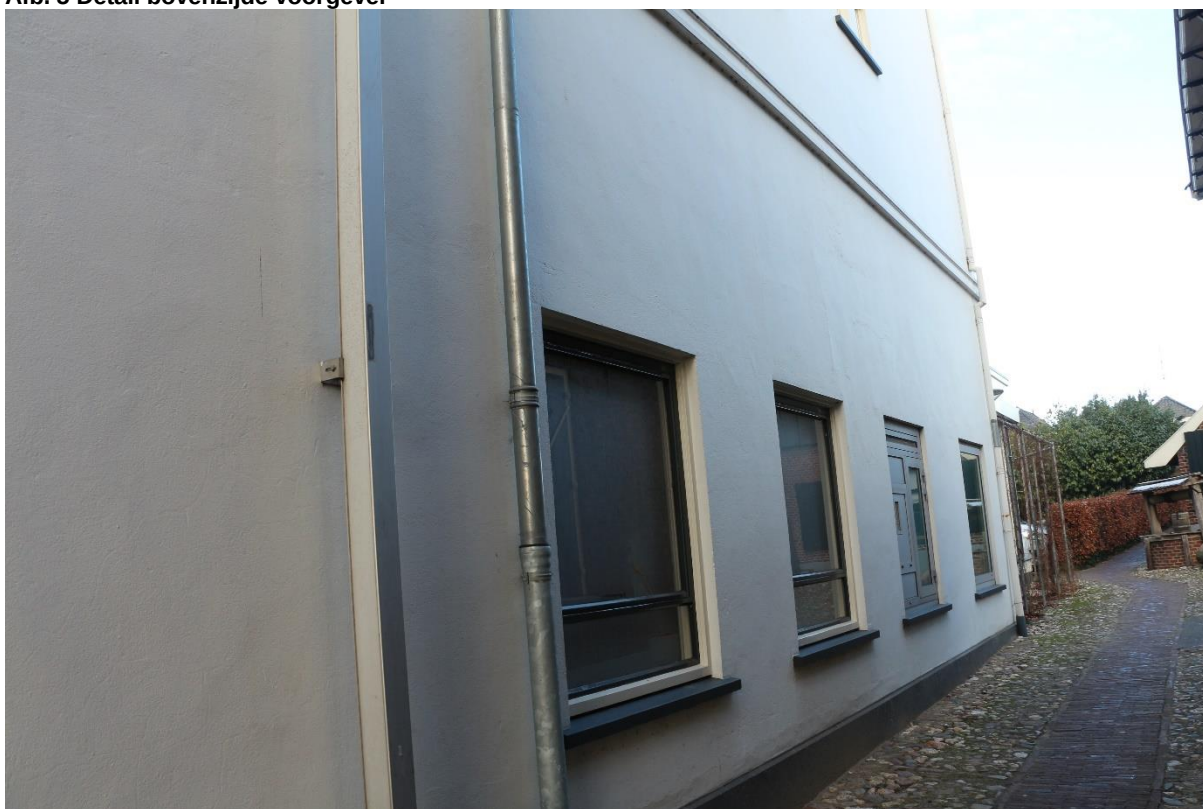
Afb. 6 Detail vernieuwde vensters in rechter zijgevel

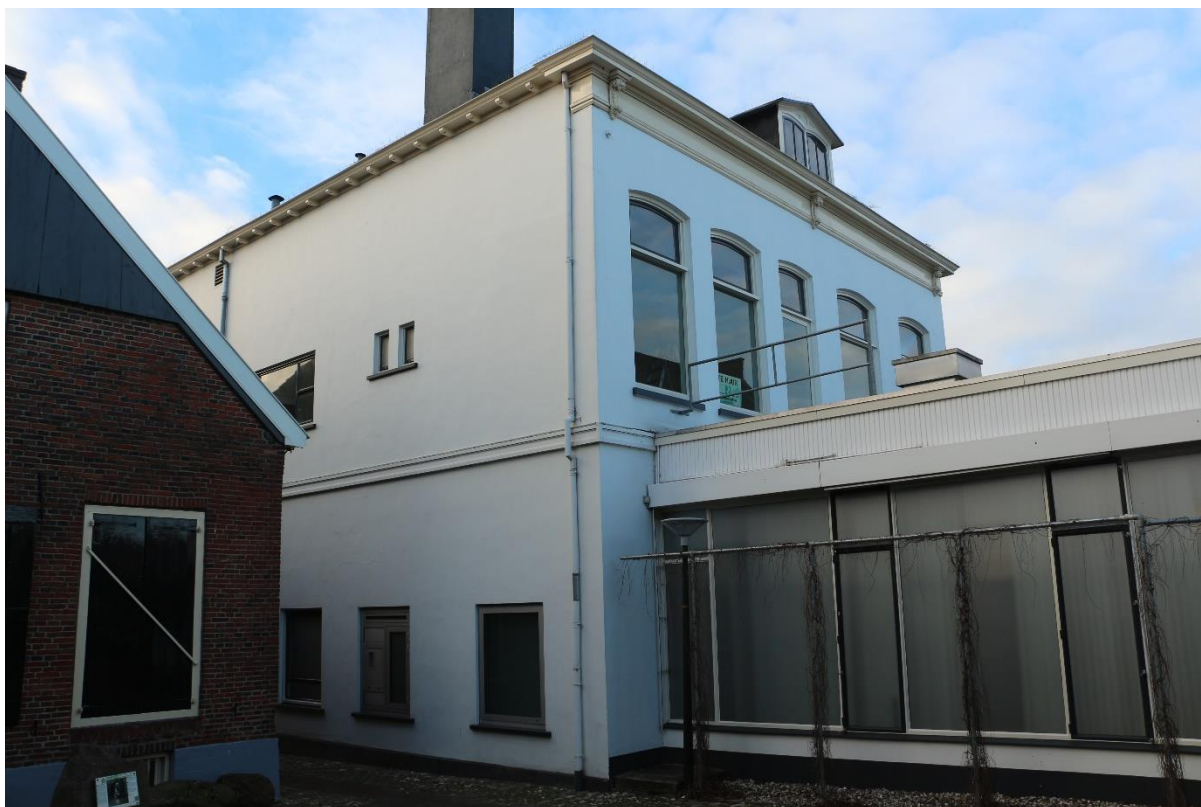
Afb. 7 Overzicht hoofdvolume uit het noordoosten, met rechts de latere aanbouw

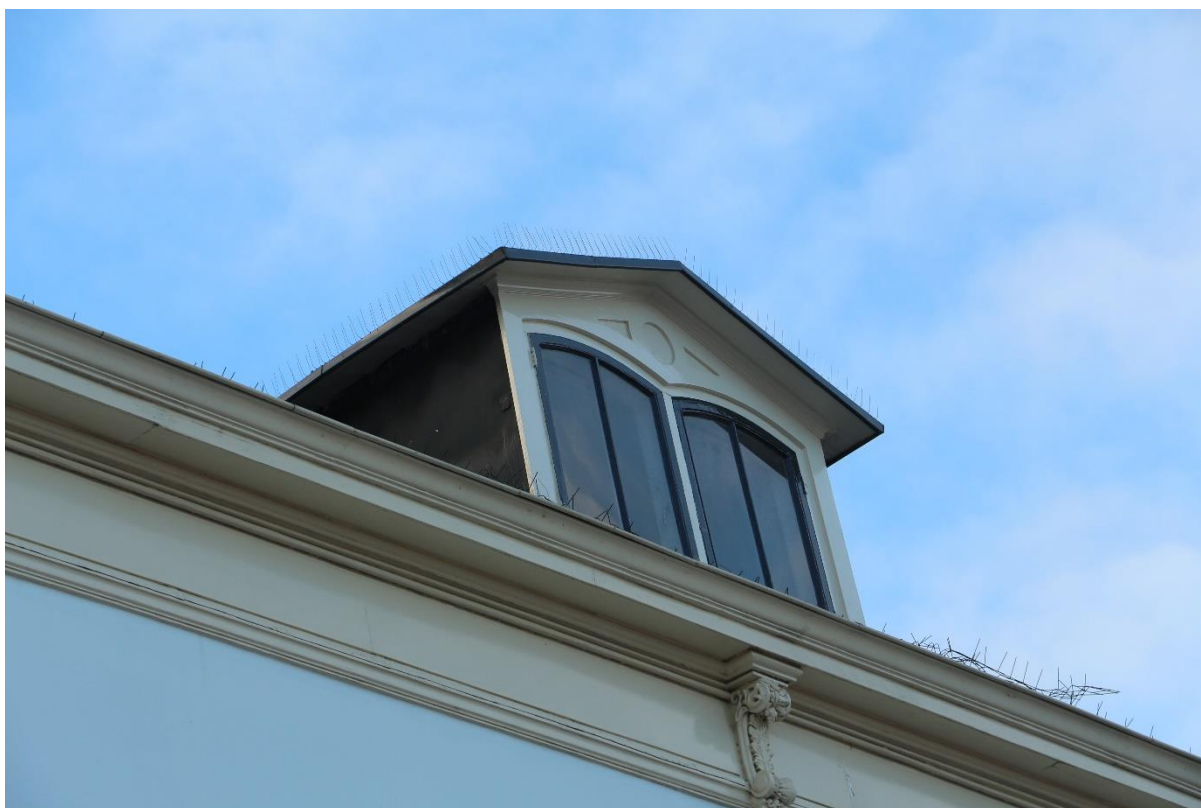
Afb. 8 Detail dakkapel boven de achtergevel

Op het rechter dakschild staat een vernieuwde donker geschilderde gepleisterde schoorsteen met een vlakke betonnen afdekking. Centraal op het achterschild staat een dakkapel met een flauwhellend, met zink gedekt zadeldak. De zijwangen zijn met zink bekleed. In de dakkapel twee getoogde openingen met draairamen met een middenroede. Boven de ramen versiering middels enkele iets verdiepte vlakken.

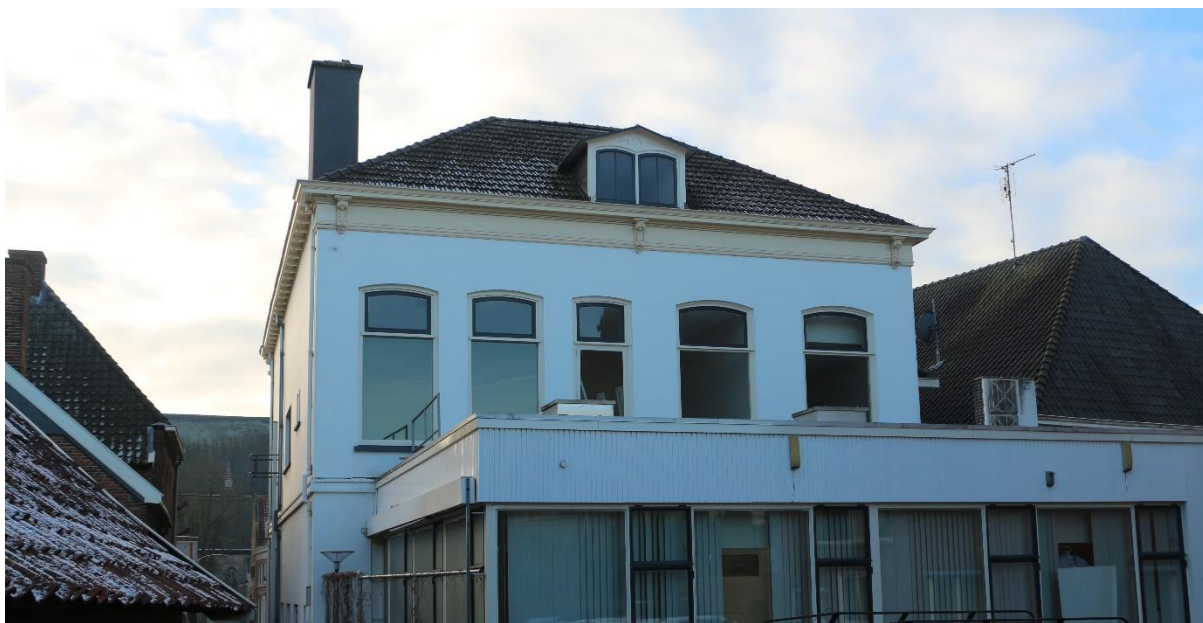
Afb. 9 Overzicht hoofdvolume en aanbouw uit het noorden

Van de achtergevel valt de begane grond vrijwel volledig binnen de jongere aanbouw. Naast deze aanbouw is nog een restant van de geprofileerde waterlijst zichtbaar gebleven. De verdieping heeft, in tegenstelling tot de voorgevel die vier traveeën telt, vijf traveeën, elk met een getoogde opening. De middelste opening is als deuropening uitgevoerd, de overige openingen zijn vensters. Alle openingen met oudere kozijnen, maar met vernieuwde sobere invullingen.

De tegen de achtergevel aanwezige aanbouw heeft een globaal vierkant grondvlak, met één bouwlaag onder een platdak met een zeer hoge, met verticale schroten afgewerkte dakrand. De gevels van de aanbouw bestaan vrijwel volledig uit stalen puien op een lage gepleisterde borstwering. De westgevel is gepleisterd en volledig gesloten. Naast deze gevel bevindt zich nog een recente luifel met daaronder de toegang tot de op de verdieping gesitueerde kantoorruimte.

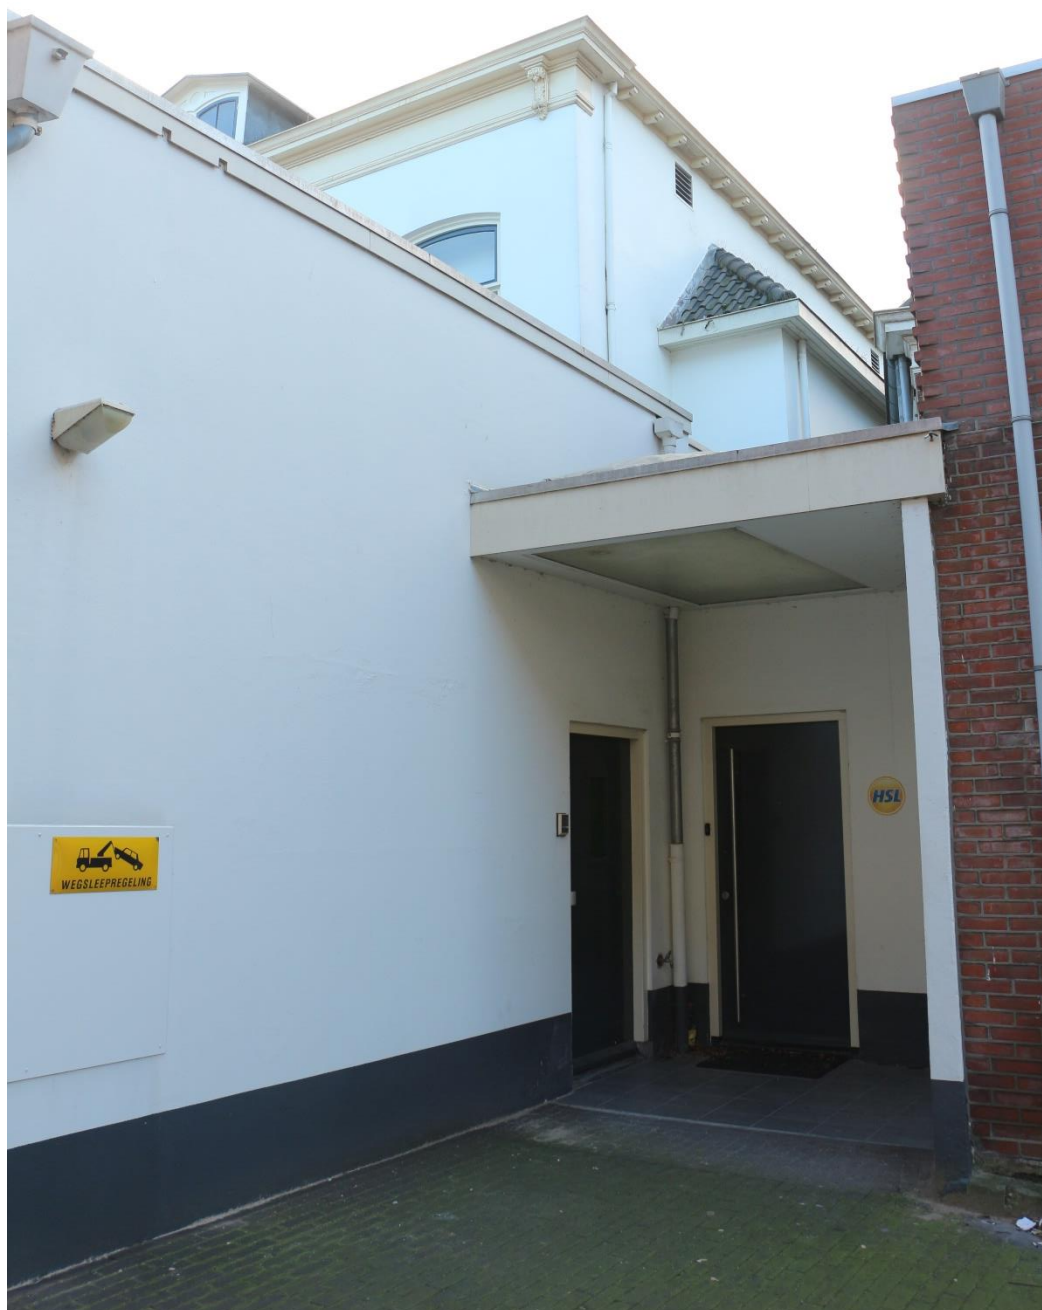
Afb. 10 Linker zijgevel van de achterbouw, met op de achtergrond de noordwesthoek van het hoofdvolume
