## BIJLAGE 1

### **bouwtraditie, bedrijfsvoering, dateringscriteria en ruimtelijke ontwikkeling van de boerderijbouw in oost-Nederland**

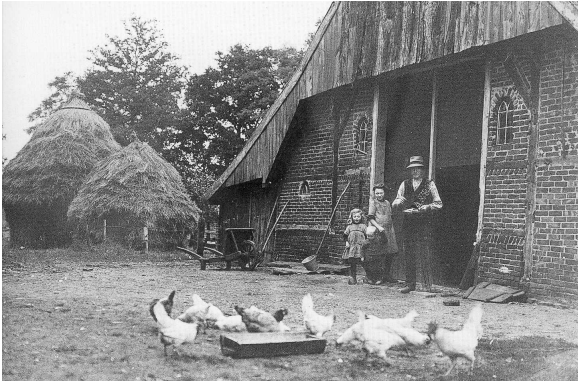
*Achtergevel van een oude boerderij met een traditioneel ingericht erf. De achtergevel is nog uitgevoerd in vakwerk dat met metselwerk gevuld is. De topgevel heeft verticaal beschoot.*

bouwhistorische praktijk vinden we hiervan meestal nauwelijks iets terug. Nu is dit niet zo verwonderlijk als we beseffen dat de aanwezigheid van vlechtwerk moeilijk is aan te tonen. Immers, het houten stijlen- en regelwerk van de vakwerkwanden werd bij verstening in zijn geheel verwijderd. De topgevels aan de voor- en achterzijde van de boerderij waren niet ingevuld met vakwerk, maar afgedekt met verticaal aangebrachte planken. Ook na de verstening van de gevels werd deze afwerking vaak gehandhaafd.
