RIJKSWEG 62 IN DUIVEN

Faseringsplattengrond begane grond

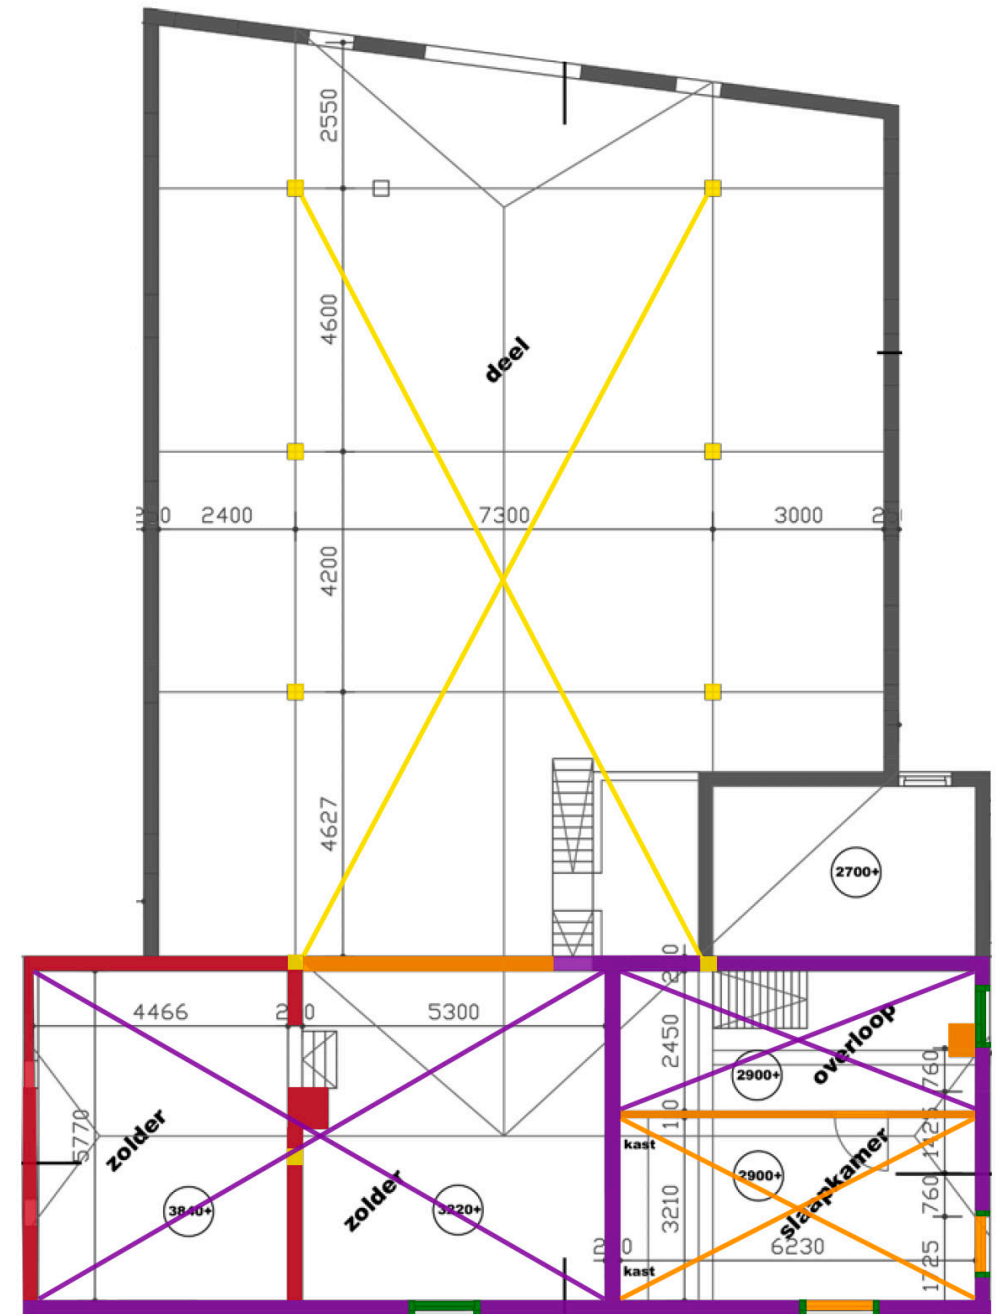
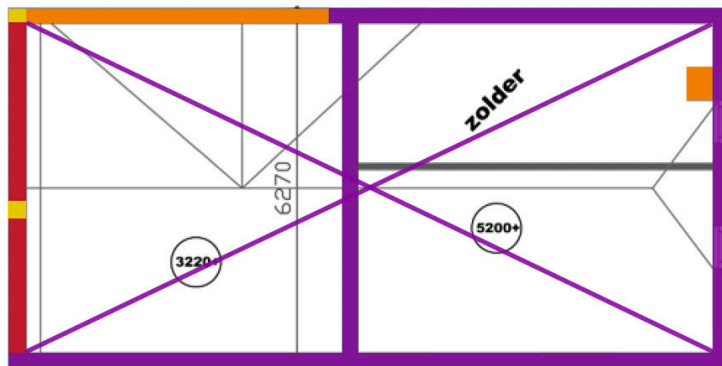
Faseringsplattegrond verdieping en zolder

late 16^e- of 17^e eeuw: bouw boerderij
-

17^e eeuw: aanbouw landheerskamer
-

18^e eeuw: rechter aanbouw en voorgevel
-

19^e eeuw: modernisering vensters woongedeelte
-

20^e eeuw: latere veranderingen
-

datering balklaag of kap

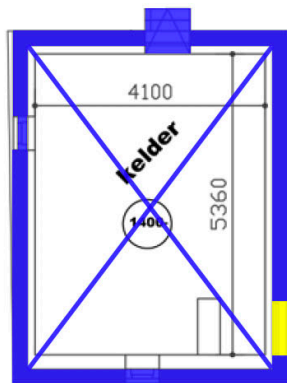
Waarderingsplattegrond begane grond

hoge monumentwaarden
-

positieve monumentwaarden
-

indifferente monumentwaarden
-

monumentwaarden van balklaag of kap

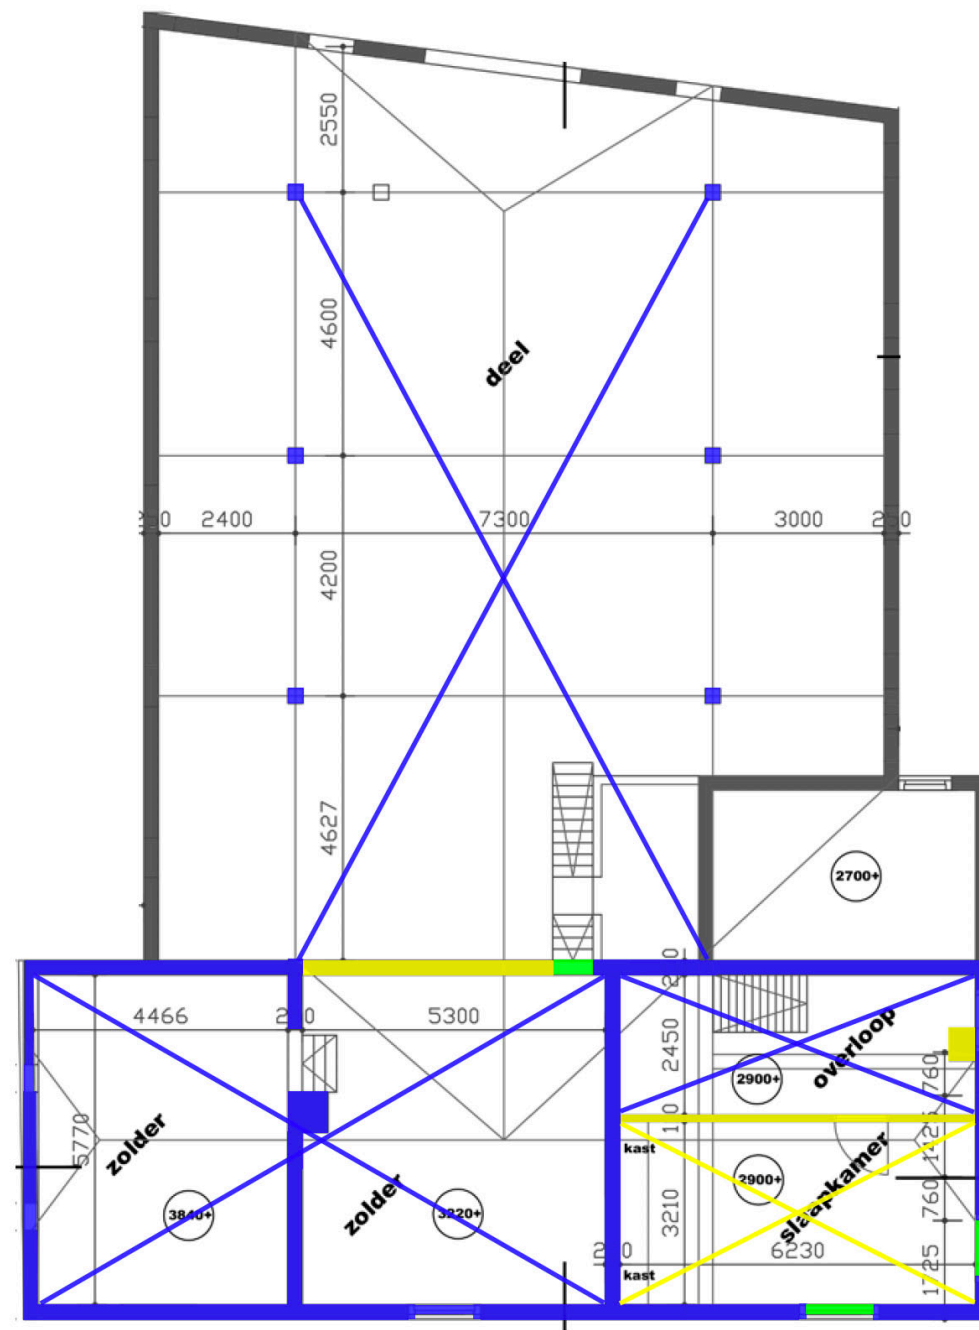
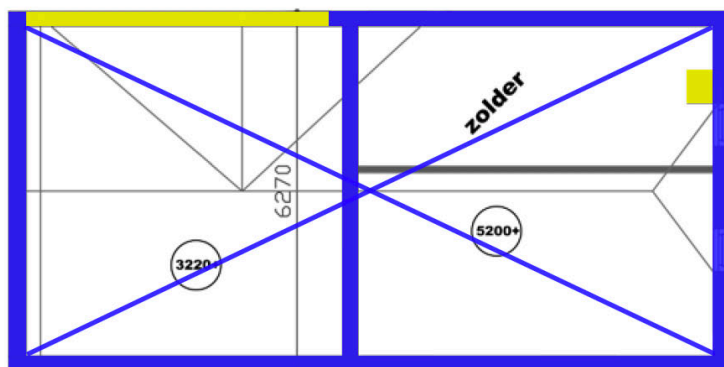
Waarderingsplattegrond verdieping en zolder

hoge monumentwaarden
-

positieve monumentwaarden
-

indifferente monumentwaarden
-

monumentwaarden van balklaag of kap
