KAMPERSTRAAT 17 TE ZWOLLE

Bouwhistorische verkenning en waardestelling van de kapconstructie

adviesbureau voor landschap en cultuurhistorie

© Lantschap VOF mei 2001

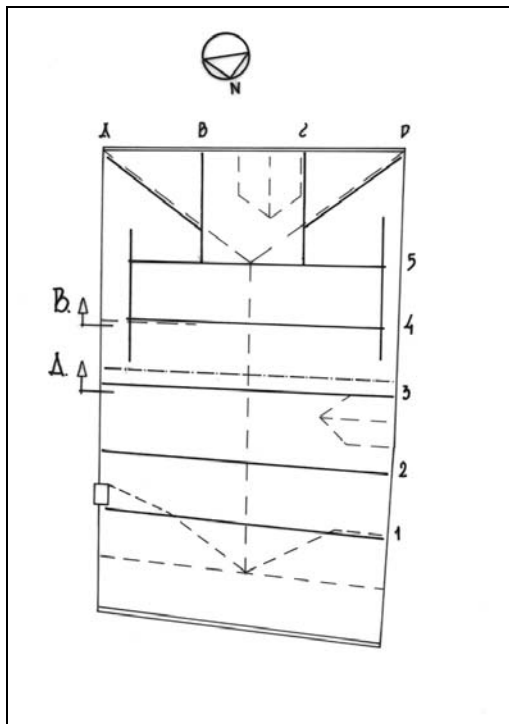
Schetsmatige plattegrond van de zolderverdieping. De A-spanten zijn genummerd 1 tot en met 5; halve spantjes aan de achterzijde zijn gemerkt A tot en met D. Aan de linkerzijde is met een A (verhoogde borstwering) en een B (verhoogde vloer) de locatie van de getekende doorsneden aangegeven.

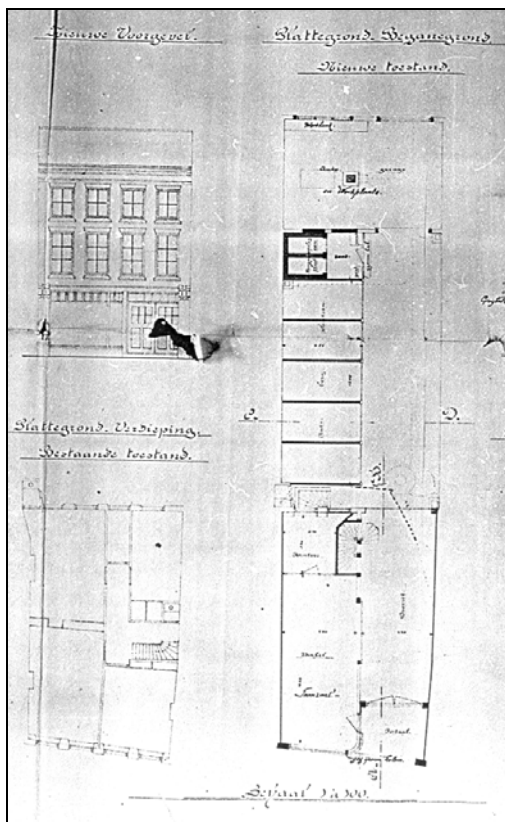
In 1920 vond de volgende ingrijpende verbouwing plaats⁴; M. Meyerink tekende de plannen voor een toonzaal met werkplaats en bergingen ten behoeve van een automobielbedrijf. Om de nieuwbouw in de tuin met voertuigen te kunnen bereiken werd op de begane grond naast een nieuwe onderpui een onderdoorgang gemaakt. Hiervoor was het noodzakelijk de trap naar de achterzijde te verplaatsen en werd de indeling van de begane grond geheel gewijzigd. De hijsvoorziening aan de achterzijde zou heel goed bij deze verbouwing kunnen horen. In 1938 vraagt Automobielbedrijf Smit en Co een bouwvergunning aan voor het vernieuwen van de bedrijfsruimten op het achterterrein.⁵

Gedeelte van de tekening behorende bij de bouwaanvraag van 1920 waarbij ingrijpende aanpassingen ten behoeve van een automobielbedrijf worden uitgevoerd.
