Dorpskerk

Voorst

objectgegevens

adres: Schoolstraat 16 7383CG Voorst
X Y coördinaten: 207.020 465.030
status: rijksmonument (nr. 38044)
onderzoek: bouwhistorische quickscan met waardestelling
functie: kerk
bouwjaar: 12e - 16e eeuw

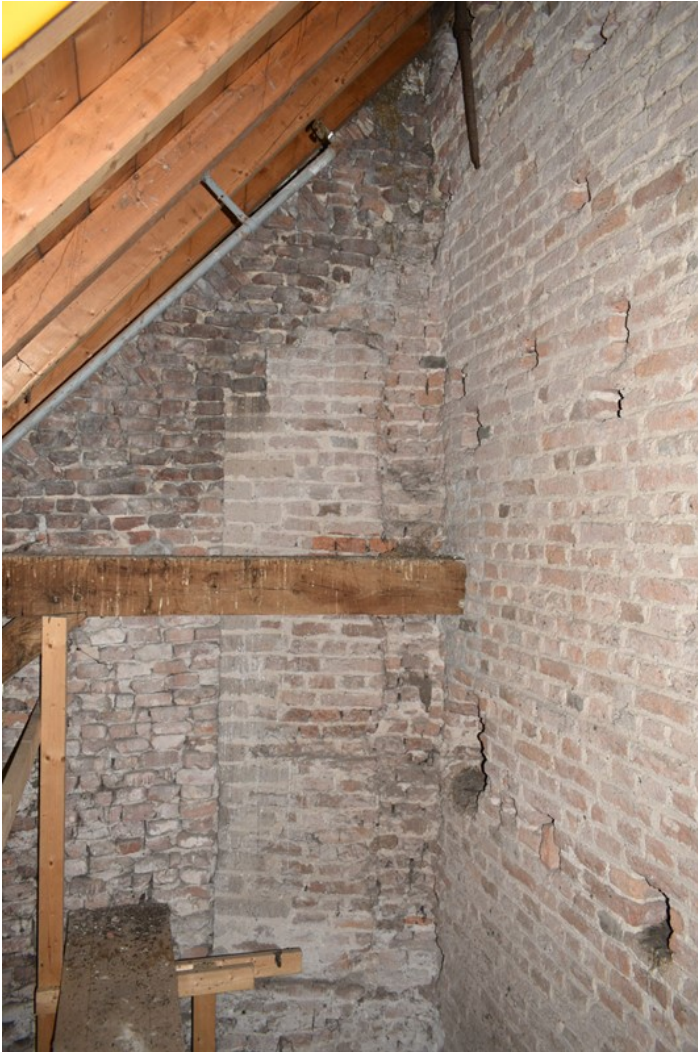
Afbeelding 2 van 2

In de ruimte boven de gewelven van de noordbeuk zijn de kogel- en granaatinslagen nog te zien.

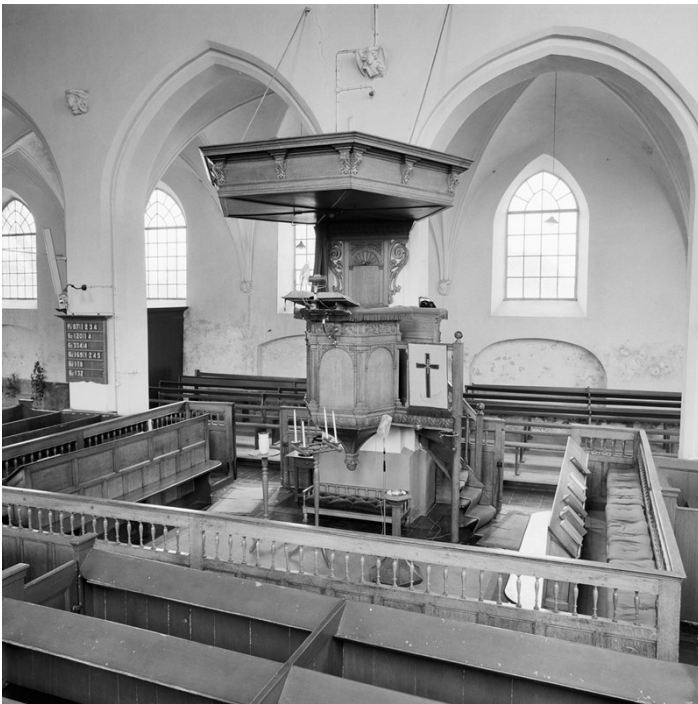
Afbeelding 4 van 13

Opstelling van het doophek om de preekstoel in 1980. Bij de laatste restauratie werd het doophek 180 graden omgedraaid en ingekort. (beeldbank RCE)

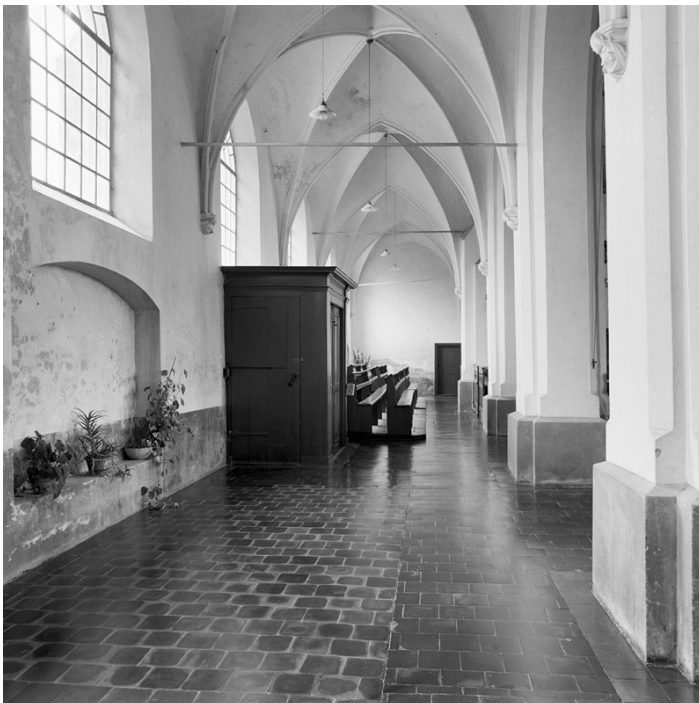
Afbeelding 8 van 13

Opstelling van de banken in de noordelijke zijbeuk in 1980. Op de voorgrond is kennelijk kort daarvoor een vak banken weggehaald en is de vloer ingevuld met nieuwe tegels in Naamse steen. (beeldbank RCE)

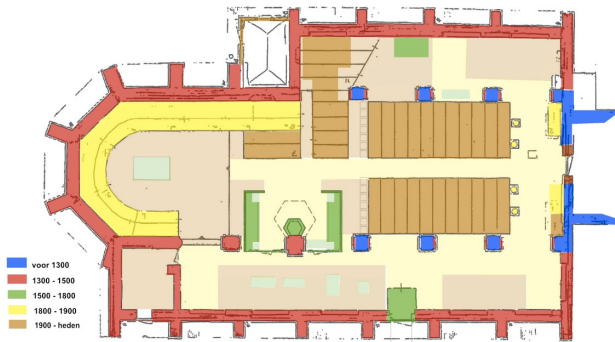
Afbeelding 1 van 2

Dateringsplattegrond van de kerk. De lichte weergave van de verschillende kleuren verwijst naar de datering van de desbetreffende vloerdelen.

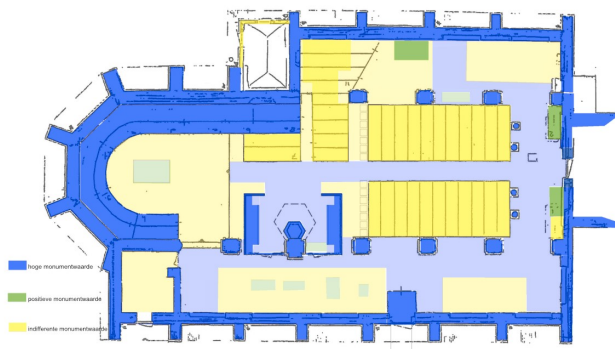
Afbeelding 2 van 2

Door het uitdunnen van het bankenplan, het omkeren en inkorten van het doophek, het herplaatsen van onderdelen in een andere configuratie, het toevoegen van nieuw meubilair en het invullen van open stukken van de vloer, maakt het geheel nu een onsamenhangende indruk. De bewaard gebleven preekstoel en het doophek tonen zich in de huidige situatie als 'decorstukken' en de vloer presenteert zich als een ongeordende 'lappendeken'.

Waarderingsplattegrond van de kerk. De lichte weergave van de verschillende kleuren verwijst naar de waardering van de desbetreffende vloerdelen.

Het is daarom aan te bevelen om bij toekomstige veranderingen in het interieur in te zetten op zoveel mogelijk herstel van deze samenhang waarbij de voorkeur uitgaat naar ingrepen die zoveel mogelijk reversibel uitgevoerd worden.
