Traptoren Huis Sevenaer

adres: Wittenburgstraat 11

onderzoek: bouwhistorische documentatie

ARCX-rapport 1009

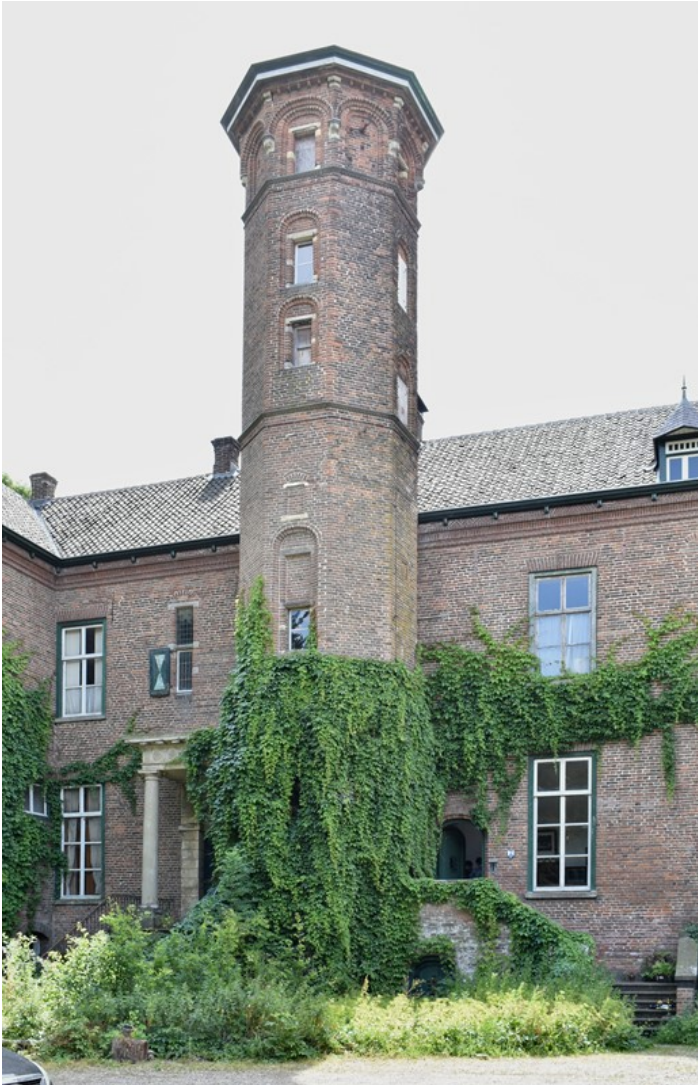
Afbeelding 1 van 2

Traptoren van Huis Sevenaer, foto uit 2019.

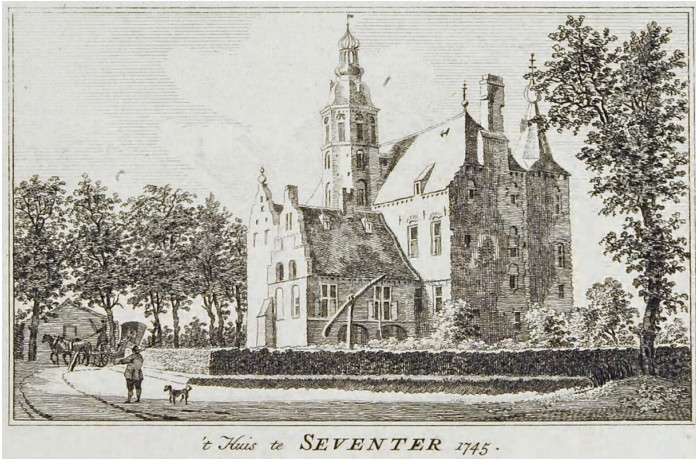
Afbeelding 1 van 1

Prent van Huis Sevenaer, gemaakt naar een tekening van Jan de Beijer uit 1745.

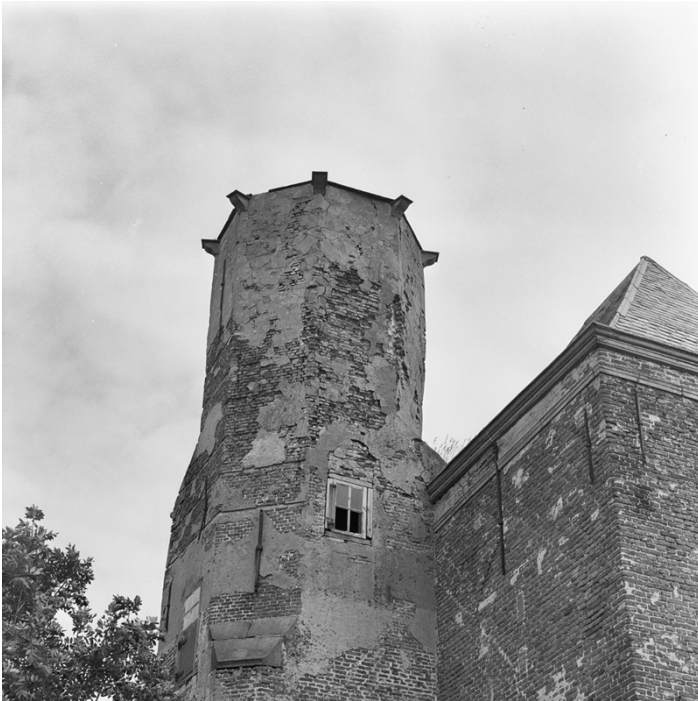
Afbeelding 1 van 2

Foto van de traptoren van kasteel 't Munnikenhof in Grijpskerke. De (brede) zijgevel gaat ter hoogte van de dakvoet over in een zuiver achtkant. De aansluiting van het metselwerk ter plaatse is zeer vergelijkbaar met de oorspronkelijke situatie van de westgevel van de traptoren van Huis Sevenaer. (Beeldbank RCE)

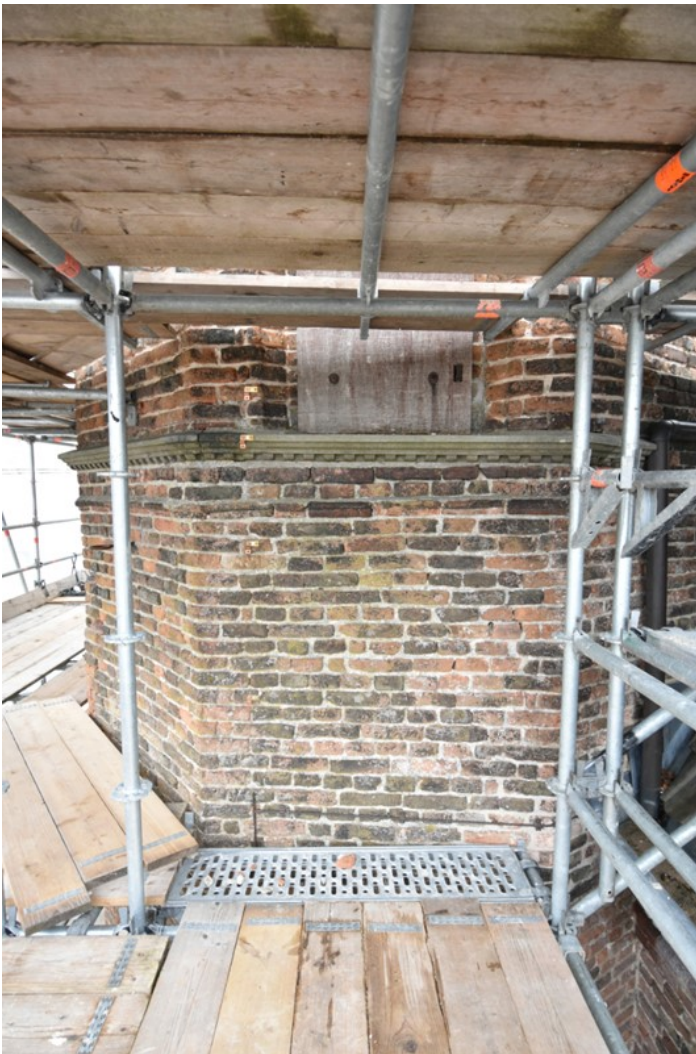
Afbeelding 4 van 7

Een verstoring van het ritme van afwisselend koppen- en strekkenlagen tussen de dakvoet van het hoofdhuis en de cordonlijsten die de tweede geleding begrenzen, zou kunnen duiden op een onderbreking van de werkzaamheden door bijvoorbeeld een winterseizoen. Dit soort bouwpauses waren in het verleden vrij gebruikelijk vanwege de afhankelijkheid van het weer in combinatie met de seizoensgebonden beschikbaarheid van arbeid en materialen.

Foto van de oostgevel ter hoogte van de dakvoet.

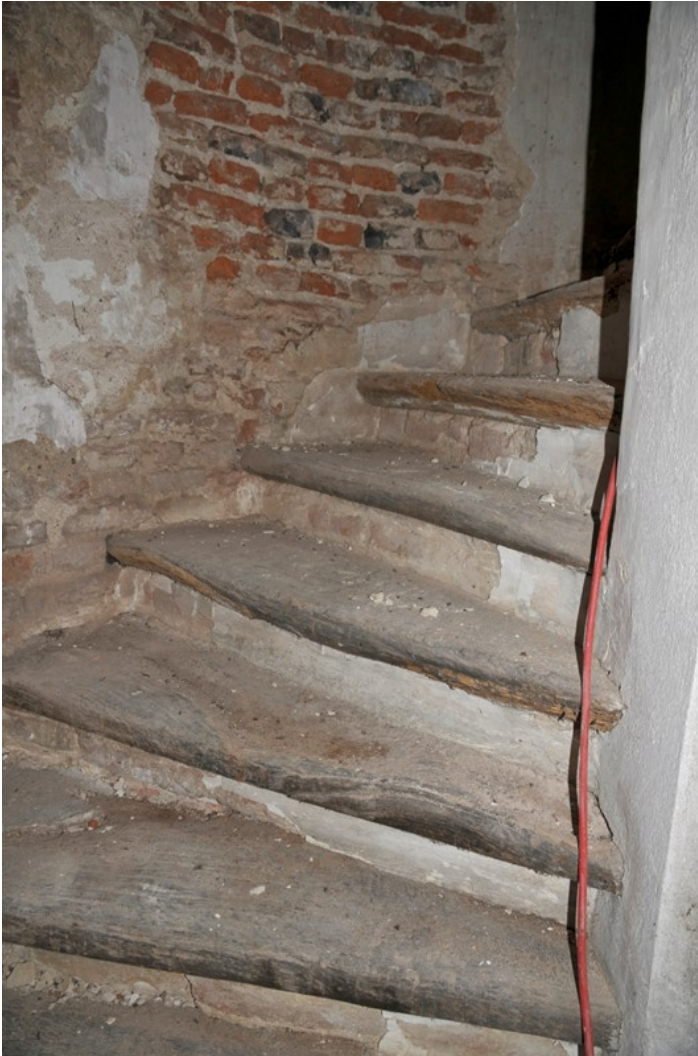
Afbeelding 1 van 3

Bovenste deel van de spiltap in de toren. De gemetselde treden zijn voorzien van eiken dektreden.

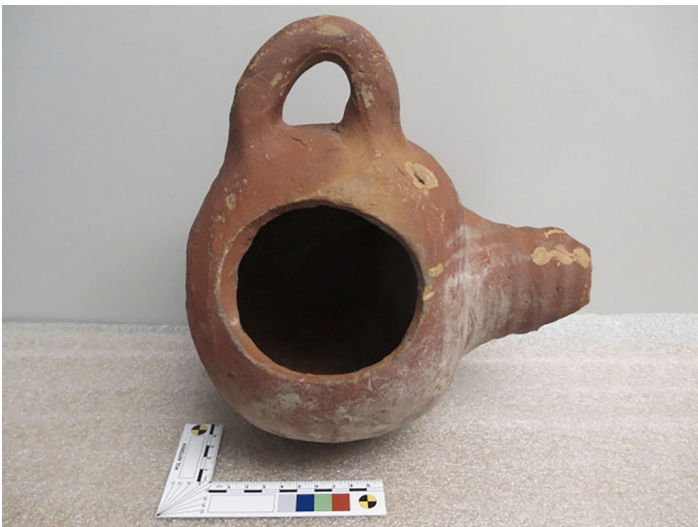
Afbeelding 3 van 3

Voorbeeld van een spreeuwpot. Via de grote opening aan de zijkant konden de jonge vogels gevangen worden. (kzgwonline.nl)

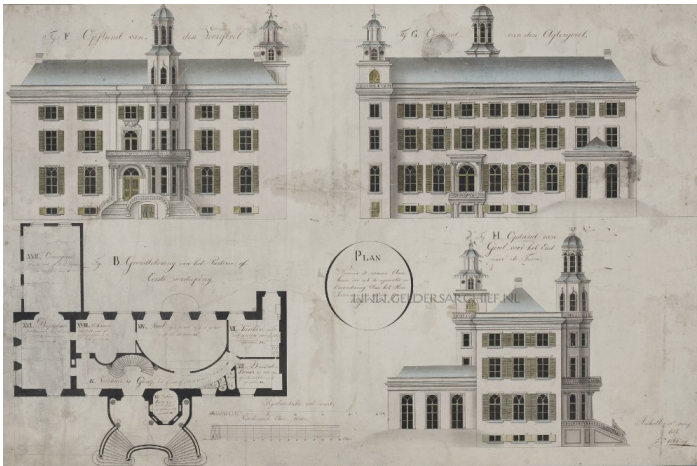
Afbeelding 1 van 2

Niet uitgevoerd plan uit 1827 van architect Übbing uit Anholt voor de verhoging en modernisering van Huis Sevenaer.

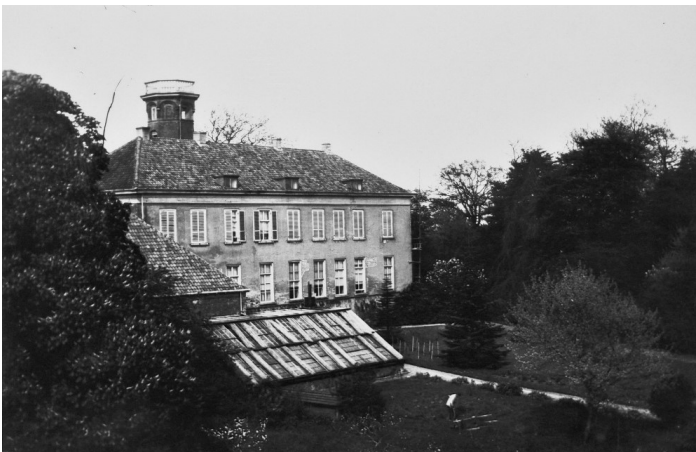
Afbeelding 2 van 2

Foto gemaakt voor 1907 van de achterzijde van het huis. De gevels van het huis en de traptoren waren destijds aan de buitenzijde nog gepleisterd.

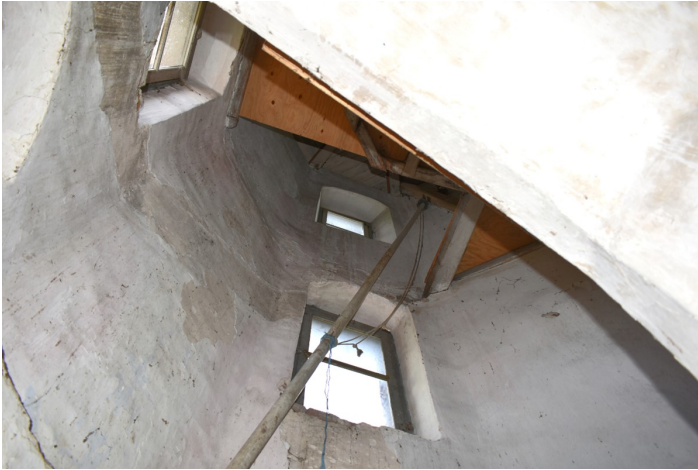
Afbeelding 3 van 3

In het bovenste deel van de toren zijn houten trappen aangebracht.
