St. Plechelmuskerk

Oldenzaal

Introductie

De St. Plechelmusbasiliek in Oldenzaal dateert in haar huidige opzet uit de 12e eeuw. De kerk is gebouwd op de plaats van een oudere voorganger. Op dit moment worden plannen ontwikkeld voor de herinrichting van deze kerk. De cultuurhistorische waarde van het gebouw speelt een belangrijke rol bij deze planvorming, vanwege de status van rijksmonument worden hoge eisen gesteld aan bouwkundige aanpassingen. Uitgangspunt is om de historische structuur en de daarin te onderscheiden tijdlagen waar mogelijk te behouden en te versterken. Aan ARCX is daarom gevraagd een bouwhistorisch onderzoek uit te voeren dat inzicht moet geven in de ruimtelijke ontwikkeling van het gebouw, inclusief de daarbij behorende vaste inrichting. Aan de hand van de resultaten van het onderzoek kan bepaald worden welke cultuurhistorische waarden bij de voorgenomen veranderingen in het geding zijn en hoeveel ruimte er is voor nieuwe ontwikkelingen.

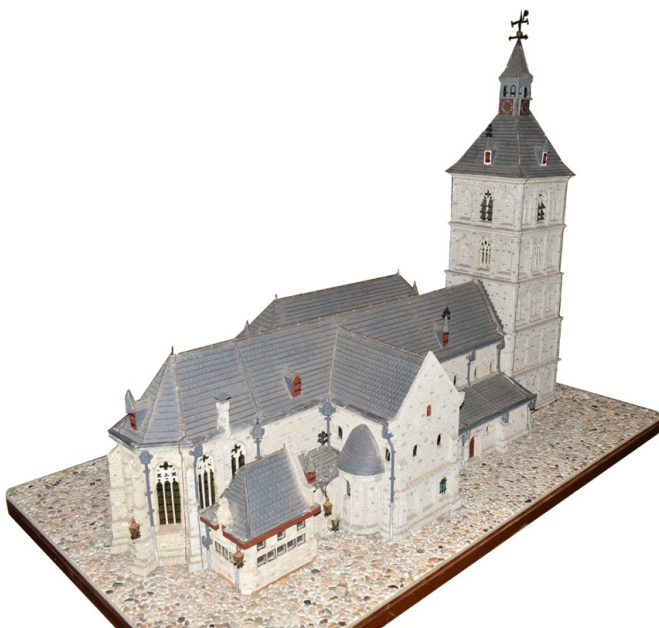
Afbeelding 2 van 20

Maquette van de huidige verschijningsvorm van de kerk, gezien vanuit het noord-oosten.

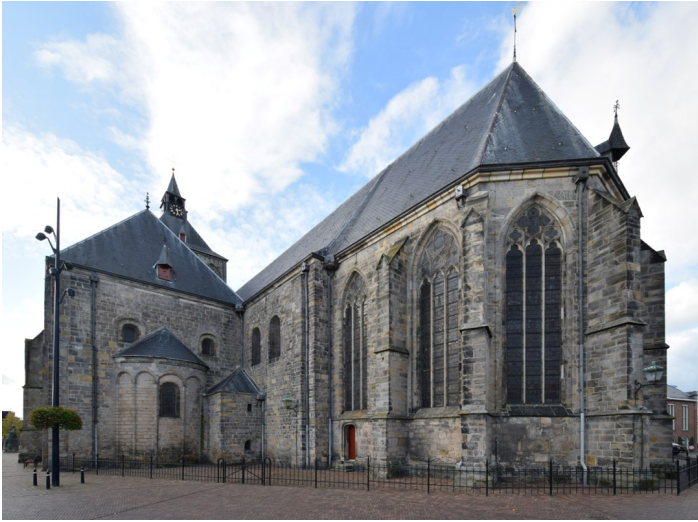
Afbeelding 5 van 20

Oostzijde van de kerk met het gotische en het romaanse koor.

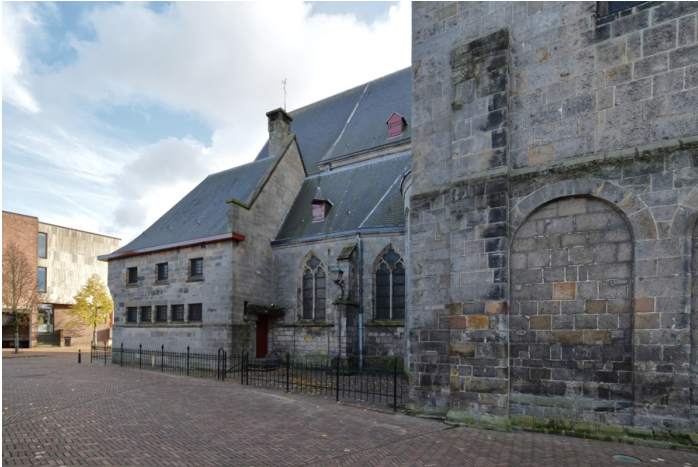
Afbeelding 7 van 20

Noordzijde van de kerk met eindgevel van het transept, gotische sacristie en sacristie.

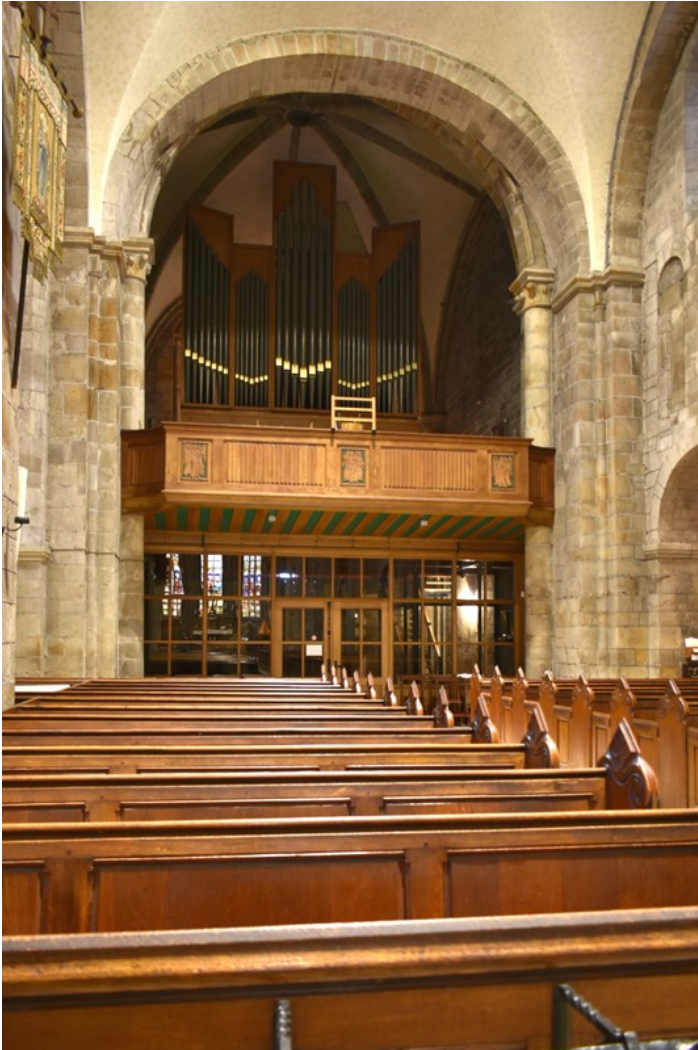
Afbeelding 18 van 20

Gordelboog tussen het schip en het westkoor onder de toren.

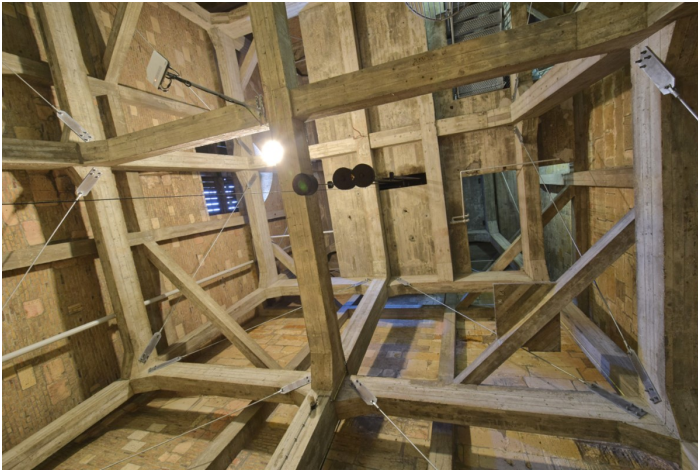
Afbeelding 20 van 20

Overzicht van de betonnen draagconstructie in de toren.

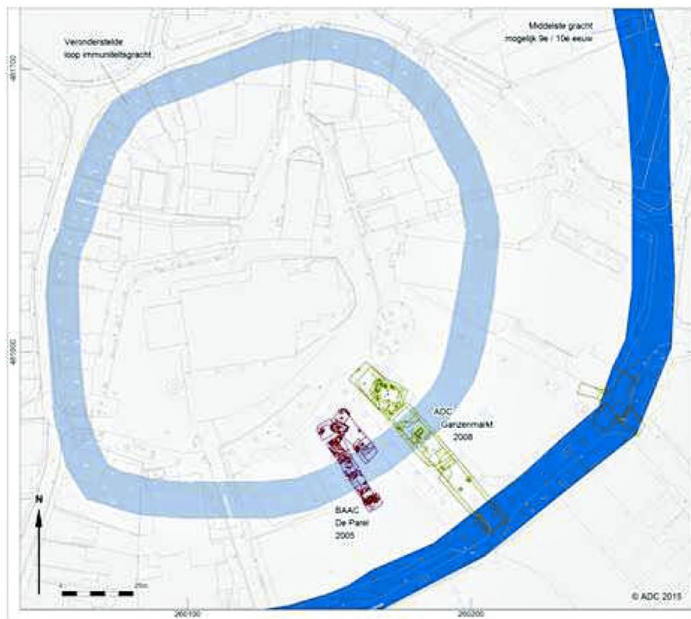
Afbeelding 2 van 2

Weergave van de loop van de gracht die om de immunitet rond de kerk liep (ADC ArcheoProjecten).

Aan de St. Plechelmuskerk was een collegiaal kapittel, bestaande uit een proost en 15 kanunniken verbonden. De bijzondere rechtsstatus van de immuniteit werd rond de kerk afgebakend met een gracht. Deze loop van deze gracht gaat mogelijk terug op een aldaar aanwezige oudere ringwalburcht.

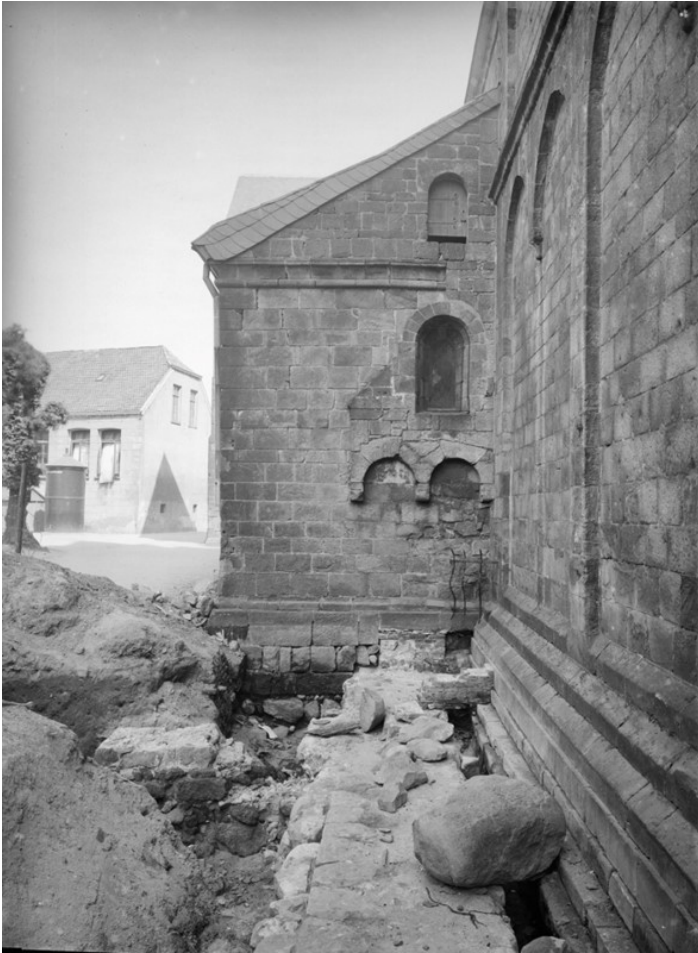
Afbeelding 1 van 2

Foto uit 1923 van de aan de noordzijde van de toren opgegraven funderingen van een voorganger van de huidige kerk. Ook de twee rondbogen en de aftekening van een daklijn daar boven in de westgevel van de noordbeuk behoren waarschijnlijk bij een oudere voorganger (beeldbank RCE).

De kerk werd gebouwd in de directe nabijheid van de stenen voorganger. Daarop wijzen een bij archeologisch onderzoek ten noorden van de toren gevonden fundament en enkele relictten in de westmuur van de noordbeuk. Onder de Utrechtse bisschop Hartbert van Bierum (1139-1150) begon men met de bouw van het koor.

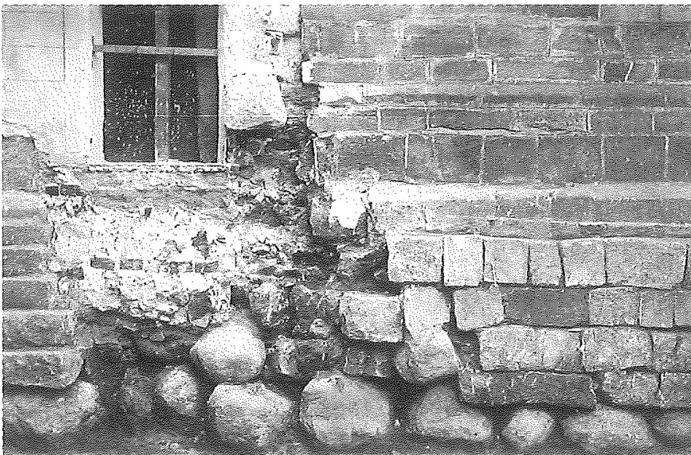
Afbeelding 2 van 4

Bij restauratie werkzaamheden in de jaren '20 van de vorige eeuw kwam een stuk van de fundering van de kerk bestaande uit grote veldkeien in het zicht (Gemeente Archief Oldenzaal).

Voor de fundering van de kerk werden veldkeien gebruikt, het opgaande muurwerk is als kistwerk uitgevoerd. Daarbij werd de ruimte tussen een binnen- en buitenbekleding van behakte zandsteenblokken volgestort met een kalkmortel gemengd met keien, grit en steengruis. Vanuit het koor werkte men achtereenvolgens via de transepten en de viering, de lichtbeuk en de zijbeuken tot aan de later gebouwde toren. Omstreeks 1180 was de kerk gereed.

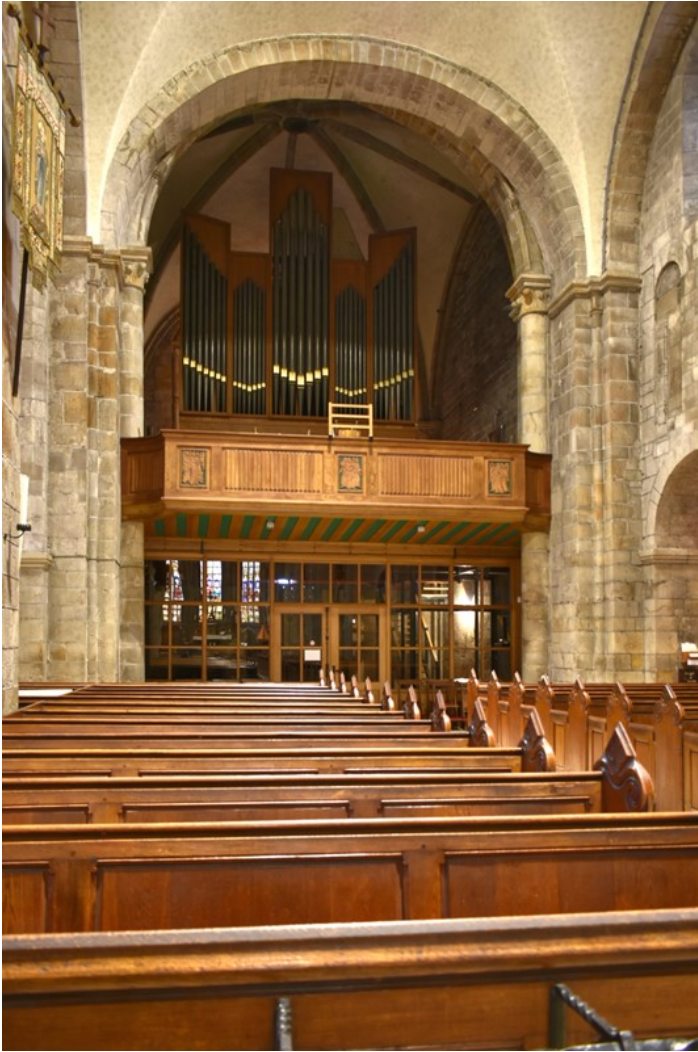
Afbeelding 1 van 4

Het onderste deel van de toren was oorspronkelijk ingericht als westkoor ten behoeve van de lokale parochie en stond direct in verbinding met het schip van de kerk.

Het westkoor van de Plechelmuskerk stond in open verbinding met het middenschip en werd afgesloten met een stijgend koepelgewelf met acht ribben. In de westgevel was in een rondboognis een drielichtvenster opgenomen. De vloer van het westkoor lag oorspronkelijk 41 cm boven de kerkvloer.

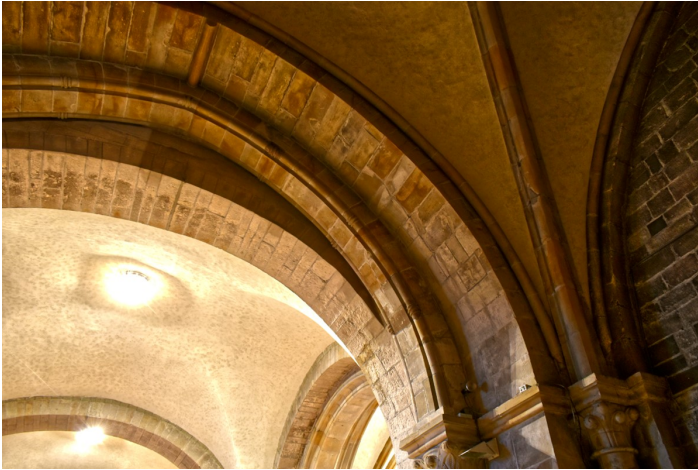
Afbeelding 2 van 4

Kerk en toren zijn los van elkaar gebouwd, zoals blijkt uit de kleine opgevulde ruimte tussen de gordelboog die de kerk afsluit en de gedrukte spitsgordelboog die daar tegenaan staat en die de torenmuur ondersteunt.

Tijdens het bestuur van bisschop Otto II van Lippe (1215-1227) werd gestart met de bouw van de toren in een romano-gotische vormgeving. Kerk en toren zijn los van elkaar gebouwd, zoals blijkt uit de kleine opgevulde ruimte tussen de gordelboog die de kerk afsluit en de gedrukte spitsgordelboog die daar tegenaan staat en die de torenmuur ondersteunt. Verder is opvallend dat de toren gedeeltelijk voor de zijbeuken gebouwd werd. De toren kreeg vier geledingen en omstreeks het midden van de 13e eeuw een bekroning met een tentdak.

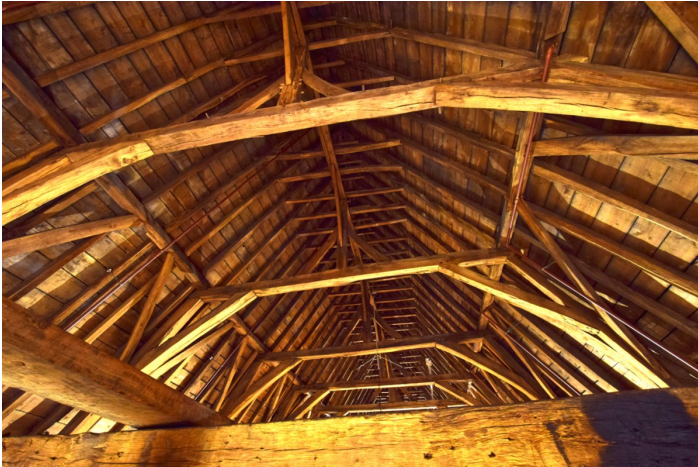
Afbeelding 1 van 2

Na 1492 vernieuwde eiken kapconstructie boven het middenschip van de kerk. De sporengespannen worden ondersteund door twee gestapelde dekbalkgebinten en een haanhoutfliering op een stijl.

De kapconstructie van het gotische koor, het romaanse koor, het schip en het noordelijke transept zijn dendrochronologisch gedateerd. De datering van de eiken kapconstructies is - behalve die boven het gotische koor - direct in verband te brengen met de grote stadsbrand, de zogenaamde Helmichsbrand, die op Lebuïnusdag in 1492 Oldenzaal grotendeels verwoestte. Ook de kerk liep daarbij aanzienlijke schade op. De kap boven het gotische koor dateert enkele jaren later, om de simpele reden dat in 1492 de bouw daarvan nog niet gereed was. De nieuwe kerkkappen zijn sporenkappen waarvan de sporengespannen ondersteund worden door gestapelde dekbalkgebinten met daar boven een stijl met haanhoutfloring. Boven het gotische koor ontbreken laatstgenoemde. De onderdelen zijn voorzien van gesneden telmerken. De kap boven de noordelijke transeptarm is lager met de oorspronkelijke nokhoogte uitgevoerd en heeft een enkel dekbalkgebint.

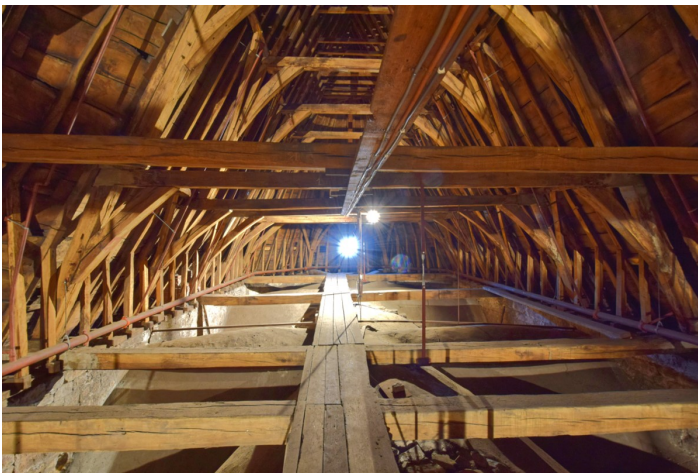
Afbeelding 2 van 2

Overzicht van de uit het eind van de 15e eeuw daterende kapconstructie boven het gotische koor. De constructieve opbouw van deze kap is vrijwel identiek aan die boven het schip, alleen de haanhoutflieringen ontbreken.

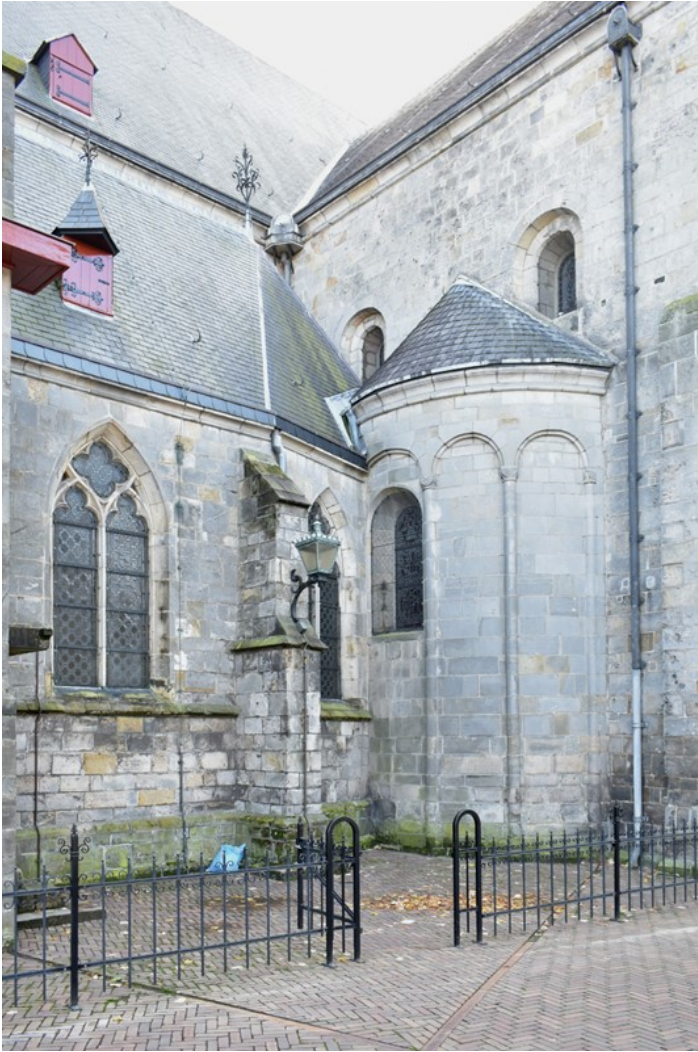
Afbeelding 2 van 9

Bij de bouw van de gotische sacristie moesten de ter plaatse staande koorhoekdubbelkapel en de absis afgebroken worden. De absis is bij de restauratie van de kerk weer gereconstrueerd.

In de noord-oostelijke binnenhoek tussen transept en het romaanse koor werd in dezelfde periode een nieuwe sacristie in gotische stijl gerealiseerd. Daarvoor moesten de koorhoekdubbelkapel en de absis die hier stonden afgebroken worden. Daarbij werden bouwsporen van het gewelf van de bovenkapel opgenomen in het nieuwe ribgewelf. De steunbeer op de noord-oostelijke hoek van het romaanse koor is bij de bouw van de sacristie weggekapt. De steunende functie werd overgenomen door de oostmuur van de sacristie.

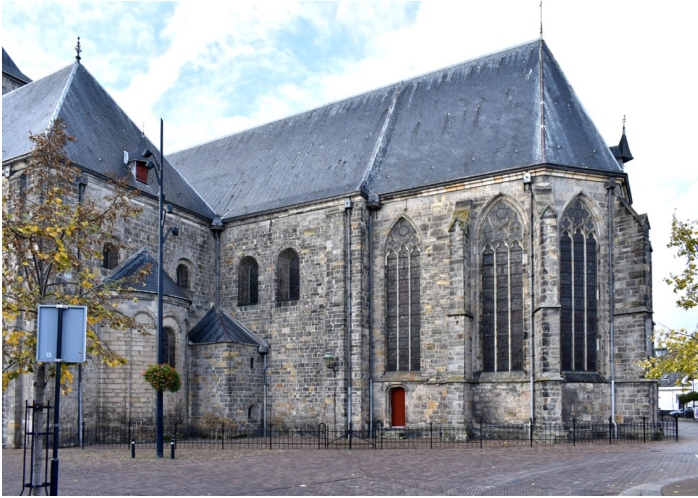
Afbeelding 3 van 9

De koorpartij van de kerk is aan het eind van de 15e eeuw uitgebreid met een gotische afsluiting.

Onder het bewind van de Utrechtse bisschop David van Bourgondië (1456-1496) werd de bestaande romaanse koortravee in oostelijke richting verlengd met een nieuw koor in gotische stijl. De noord- en de zuidmuur van de gotische koortravee zijn koud tegen de oostmuur van het oudere romaanse koor gezet. Om de koordiensten tijdens de bouw ongestoord voort te kunnen zetten is deze muur zo lang mogelijk dicht gelaten. De bestaande muraalboog en de nieuwe gordelspitsboog vormen in de huidige situatie samen de samengestelde gordelboog tussen de romaanse en de gotische koortravee.

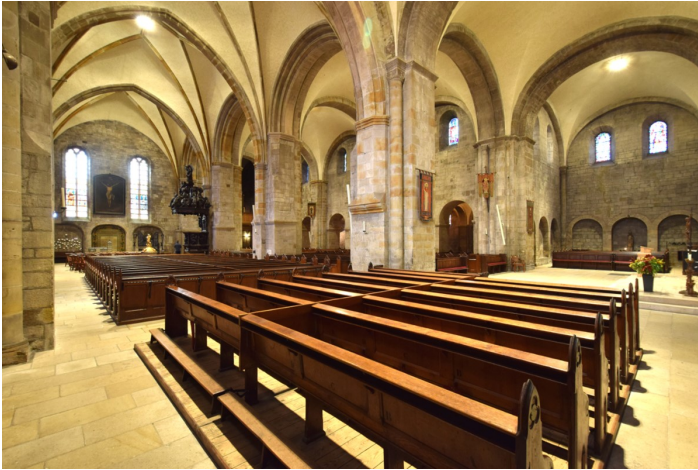
Afbeelding 1 van 2

Overzicht van de vergrote zuidbeuk die ruimtelijk verbonden werd met het transept.

Aan het eind van de 15e eeuw werd de kerk vergroot met een nieuwe zuidbeuk die ruimtelijk samengevoegd werd met het zuider transept. De westmuur van de oorspronkelijke zijbeuk werd bij de bouw geheel uitgebroken. De oorspronkelijke muraalboog en de nieuwe gotische gordelspitsboog vormen samen de samengestelde gordelboog tussen het schip en de zuidbeuk. Verder heeft men zoveel mogelijk gebruik gemaakt van de bestaande gebouwdelen.

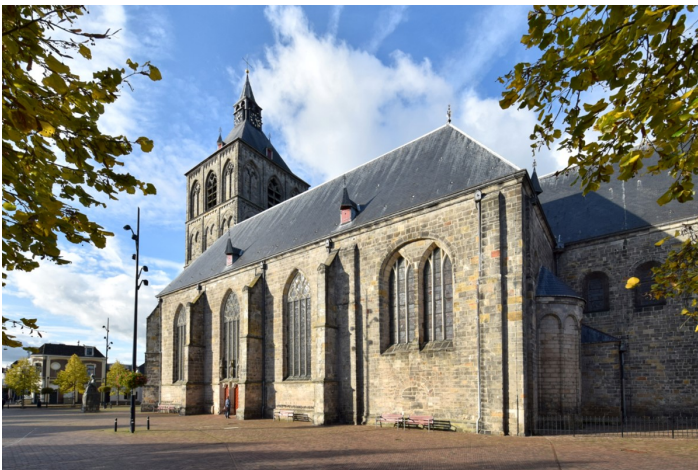
Afbeelding 2 van 2

Overzicht van de gotische zuidbeuk die tot één volume samengevoegd is met de romaanse transeptarm.

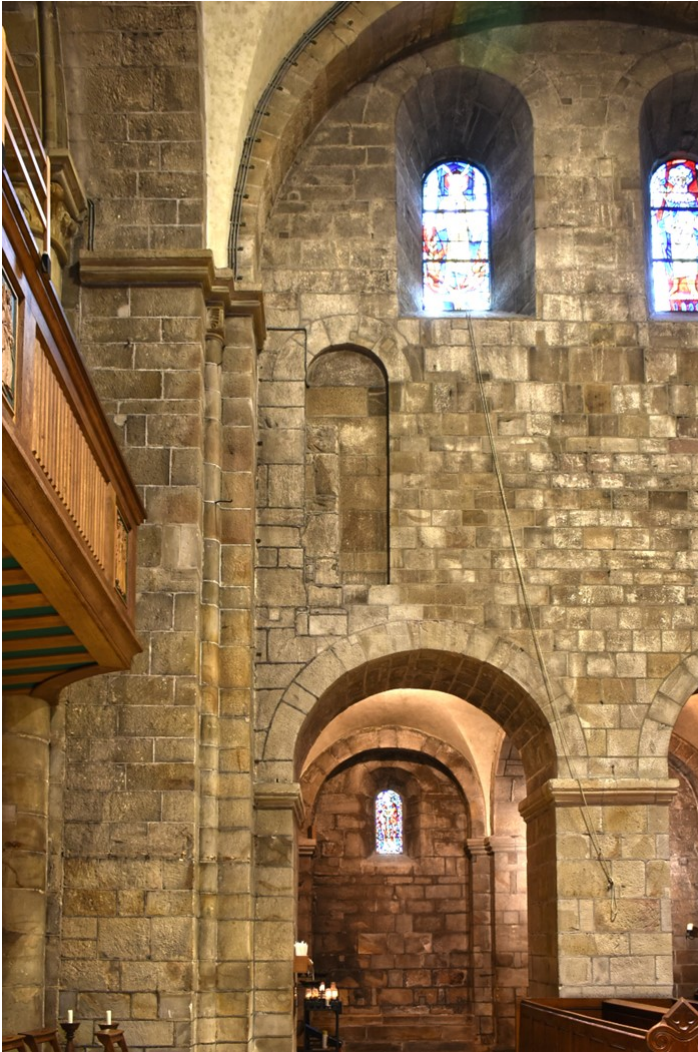
Een dichtgezette opening in westelijke travee van de noordelijke lichtbeukwand gaf oorspronkelijk toegang tot de ruimte boven de gewelven van de zijbeuk.

Een dichtgezette opening in westelijke travee van de noordelijke lichtbeukwand gaf oorspronkelijk toegang tot de ruimte boven de gewelven van de zijbeuk. Later was hier een orgelgalerij gesitueerd met een balgenvloer boven de gewelven van de noordbeuk.

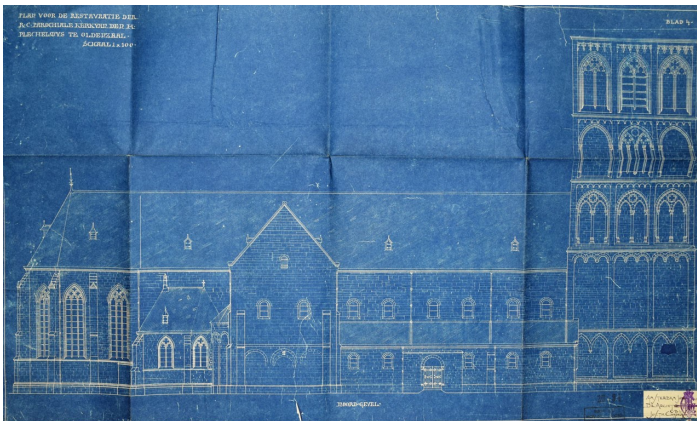
Afbeelding 4 van 6

Restauratieplan voor de noordgevel van J. Cuypers uit 1919, waarschijnlijk één op één overgenomen van het plan uit 1891 (RCE panddossier Plechelmuskerk).

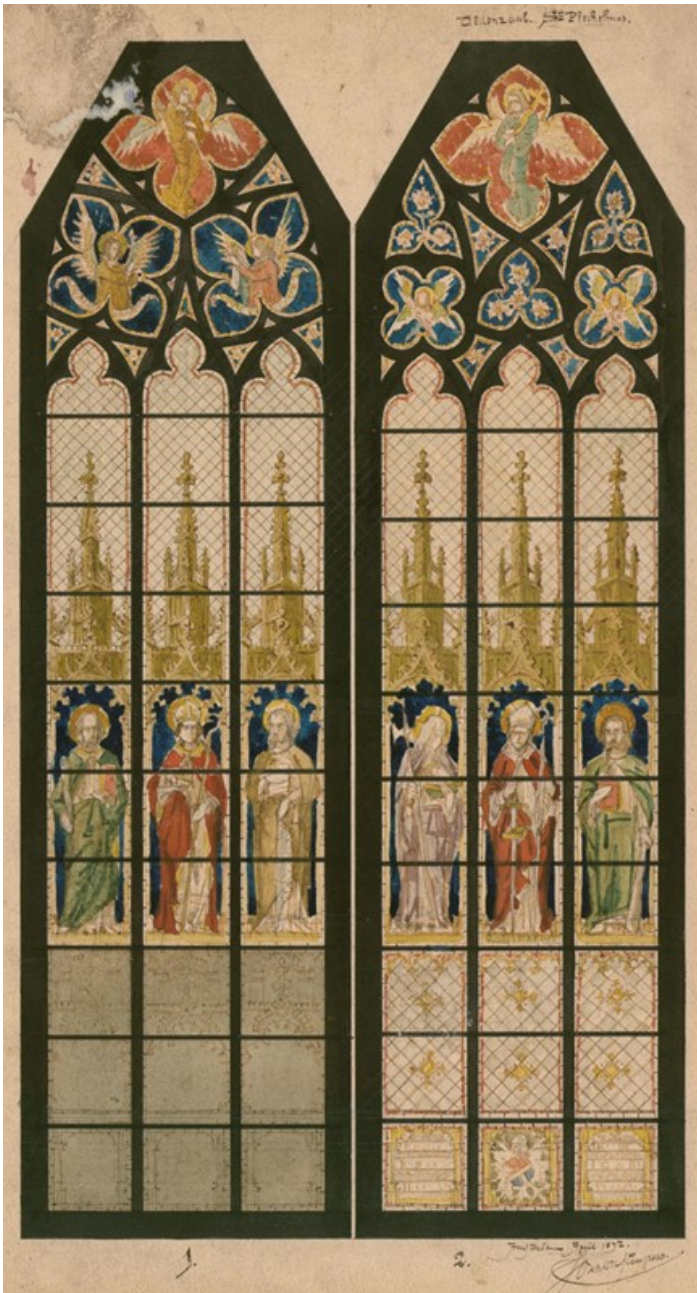
Afbeelding 6 van 6

Ontwerp van de Kunstwerkplaats Cuypers & Co voor nieuwe kerkvensters in het koor uit 1892 (Het Nieuwe Instituut, Kunstwerkplaats Cuypers & Co / Archief CUCO).

In het gotische koor zijn gedurende de restauratie de natuurstenen stijlen en venstertraceringen van de vensters in gotische stijl vernieuwd. De drie vensters in de koorsluiting waren dichtgezet en moesten weer opengebroken worden.

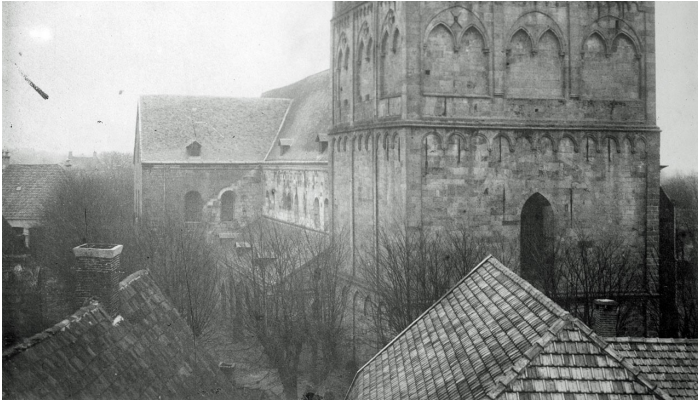
Afbeelding 1 van 5

Foto van de westzijde van de Plechelmuskerk van bureau E.A. Blitz & Zn van kort voor 1900, na de sloop van de Latijnse School boven de noordbeuk. In het noorder transept is de daklijn van deze voormalige verdieping nog duidelijk te zien (RCE beeldbank).

De dichtgezette vensteropeningen in de westgevel van het noorder transept kwamen door de sloop van de verdieping boven de noordbeuk weer in het zicht en werden weer van vensters voorzien. Aan de oostzijde van het noorder transept voorzag het restauratieplan in de herbouw van een absis op de Romaanse fundamenteën, naar voorbeeld van haar zuidelijke tegenhanger. De zuidelijke absis is overigens in deze periode waarschijnlijk verhoogd en weer van een venster voorzien. Door de herbouw van de noordelijke absis, moest de daar gelegen gotische sacristie noodgedwongen worden aangepast. Dit bouwwerk kreeg een nieuwe kap en de noordgevel werd deels vernieuwd en schuin aangesloten op de nieuwe absis. De gewijzigde grondvorm verklaart de aanwezigheid van het vijfribbengewelf in de gotische sacristie.

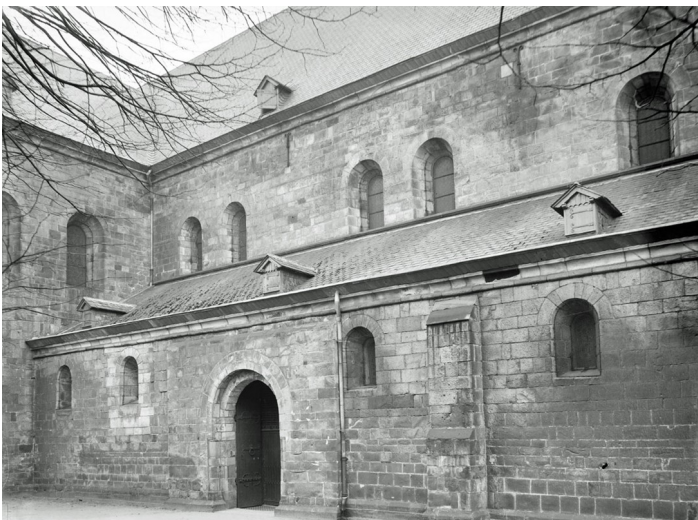
Afbeelding 2 van 5

Exterieur van de noordbeuk na de sloop van de Latijnse School en de restauratie van 1891-1900 (RCE beeldbank).

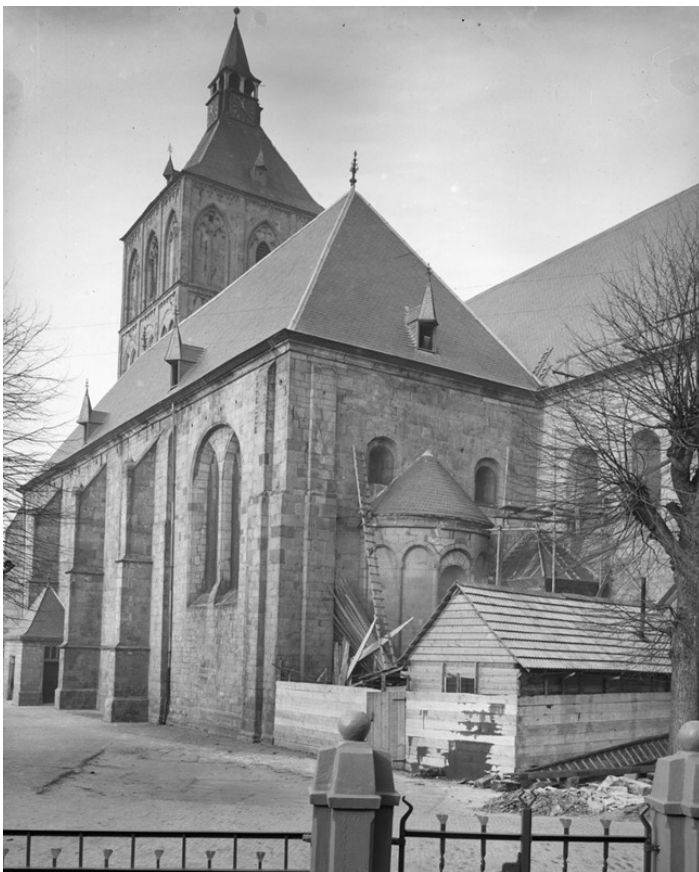
Afbeelding 4 van 5

Foto van de noordoostzijde van de Plechelmuskerk uit 1923. Tegen de zuidbeuk staat een klein toegangsportaal dat gedurende de restauratie eind 19e eeuw is toegevoegd (RCE beeldbank).

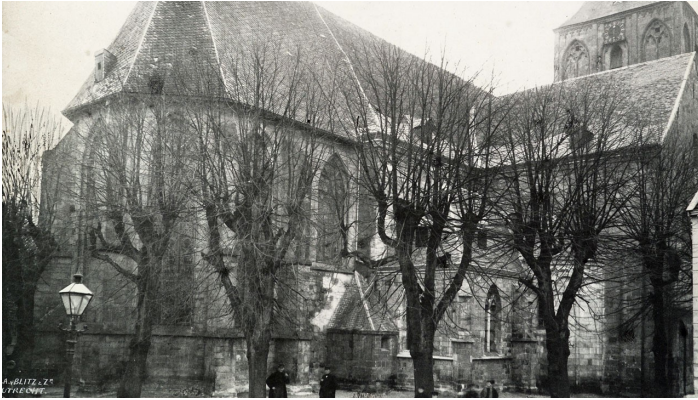
Afbeelding 5 van 5

Foto van de noordoostzijde van de Plechelmuskerk van bureau E.A. van Blitz & Zn van kort voor 1900. De noordelijke absis is inmiddels gereconstrueerd (RCE beeldbank).

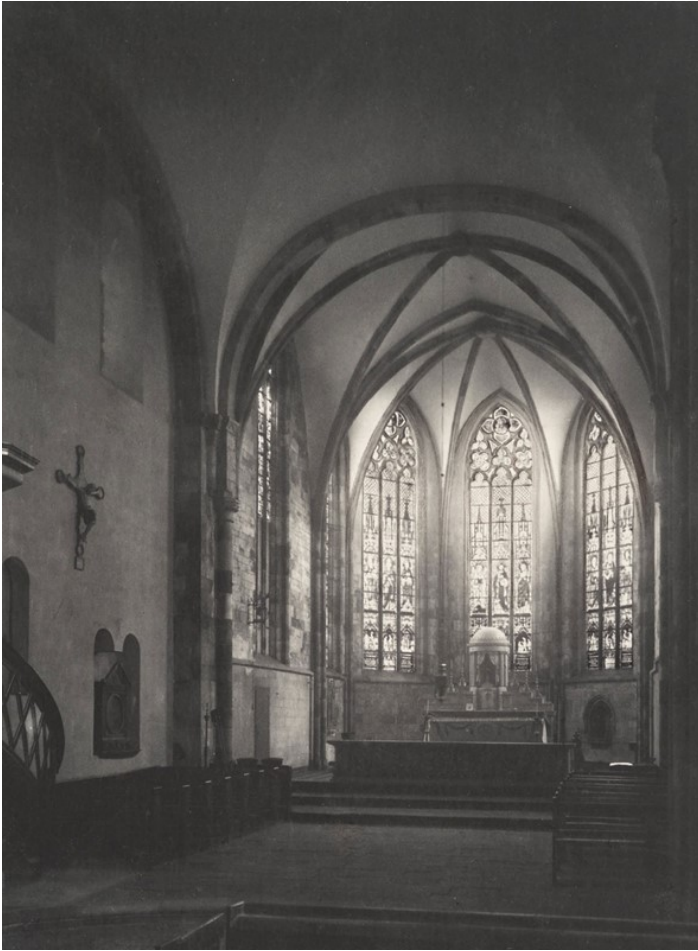
Afbeelding 1 van 5

Foto van het Romaanse en Gotische koor van kort voor 1900 van bureau E.A. van Blitz & Zn. Het koor bevat reeds de nieuwe vensters en de tweeboognissen zijn gereconstrueerd, nog zonder deelzuiltjes (RCE beeldbank).

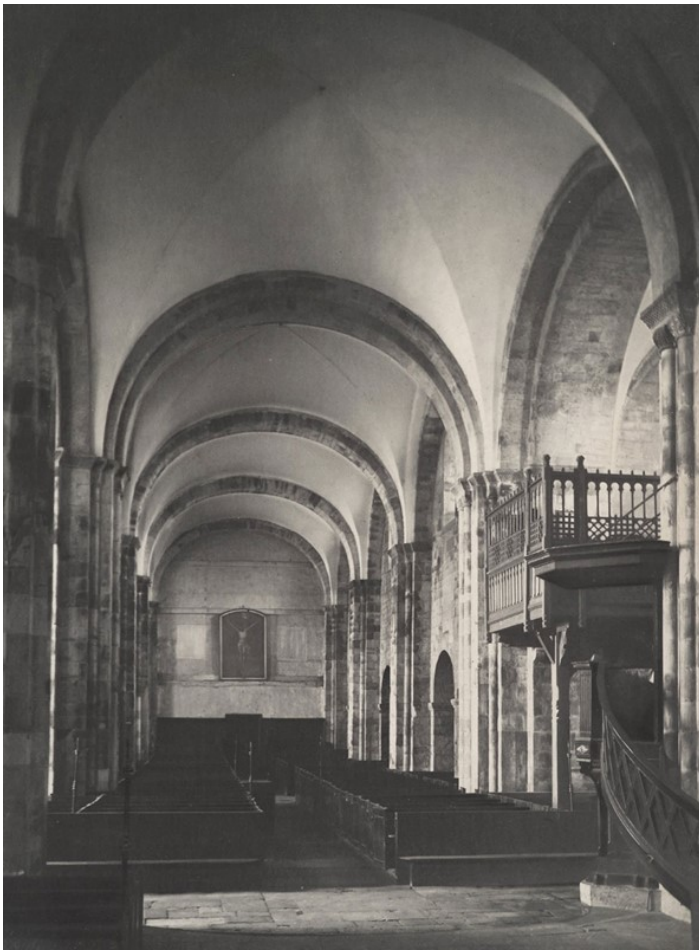
Afbeelding 2 van 5

Foto van de middenbeuk in westelijke richting van kort voor 1900 van bureau E.A. van Blitz & Zn. Het westkoor op de begane grond van de toren is nog afgescheiden van de kerkruimte. Daarnaast toont de foto nog de oude vloer, preekstoel en de (orgel)galerij in het noorder transept (RCE beeldbank).

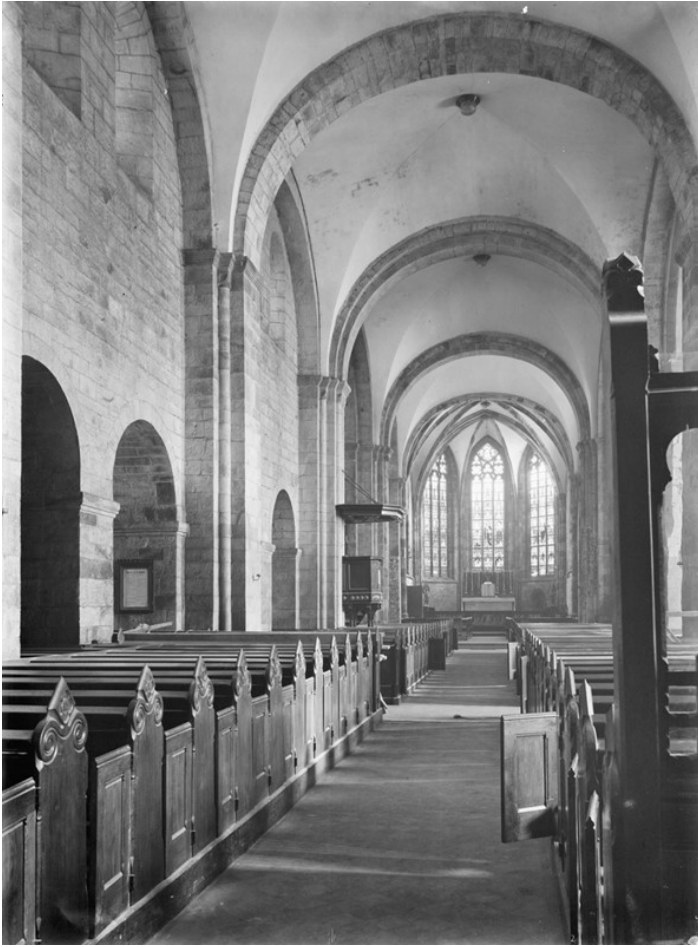
Afbeelding 1 van 5

Omstreeks 1900 maakten de bestaande vroeg 19e-eeuwse kerkbanken plaats voor nieuw meubilair in neogotische stijl. De preekstoel werd verplaatst naar de westelijke pijler van het noorder transept (RCE beeldbank).

Na het vernieuwen van de vloeren maakten de bestaande vroeg 19e-eeuwse kerkbanken en de orgelgalerij in het noorder transept plaats voor de huidige kerkbanken in neogotische stijl in het middenschip, de zuidbeuk en het noorder transept. Ook werd de kerk verrijkt met een communiebank en diverse heiligenbeelden. De bestaande preekstoel werd verplaatst van de oostelijke naar de westelijke pijler van het noorder transept. Het bankenplan zou bij de laatste restauratie nog iets gewijzigd worden, maar is in hoofdopzet bewaard gebleven. Oorspronkelijk stonden er ook banken achterin de zuidbeuk en in het koor en waren de banken in het noorder transept in het voorste deel van de zuidbeuk op het oosten georiënteerd (in de lengterichting). De achterste bankvakken in de middenbeuk werden aan de westzijde beëindigd met een geprofileerd houten hek. Omdat ook het hierachter gelegen westkoor op de begane grond van de toren met een ijzeren hekwerk was afgescheiden, ontstond hier een smal gangpad waarin ook een biechtstoel was opgenomen. Het opengebroken westkoor bood ruimte aan een nieuwe orgelgalerij.

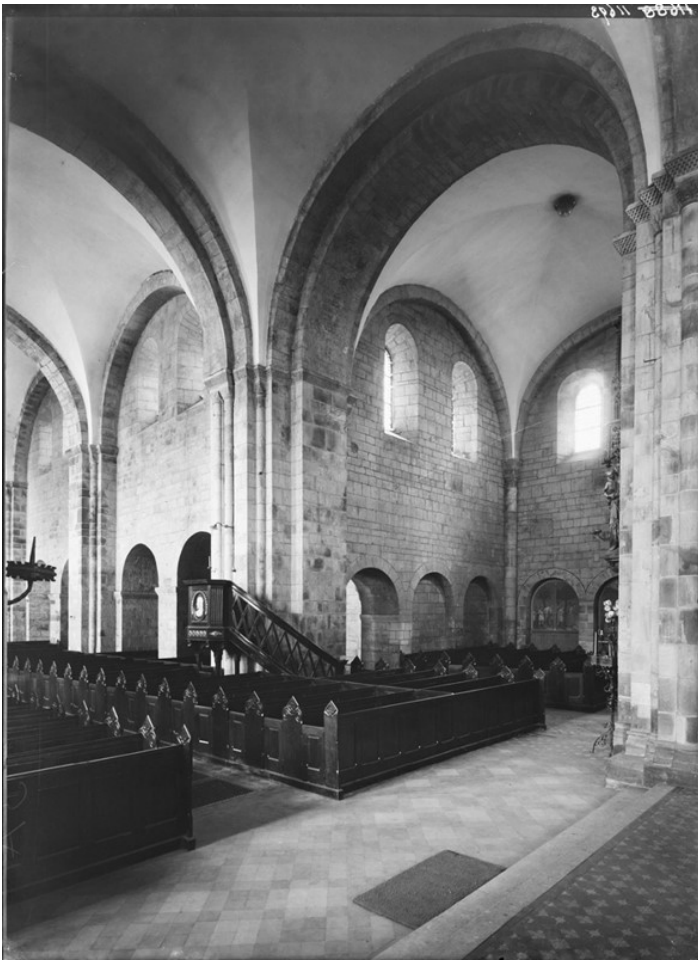
Afbeelding 2 van 5

Foto uit 1930 van het noorder transept met goed zichtbaar de nieuwe kerkbanken en de nieuwe (tegel)vloeren in het Romaanse koor en in de kerkruimte (RCE beeldbank).

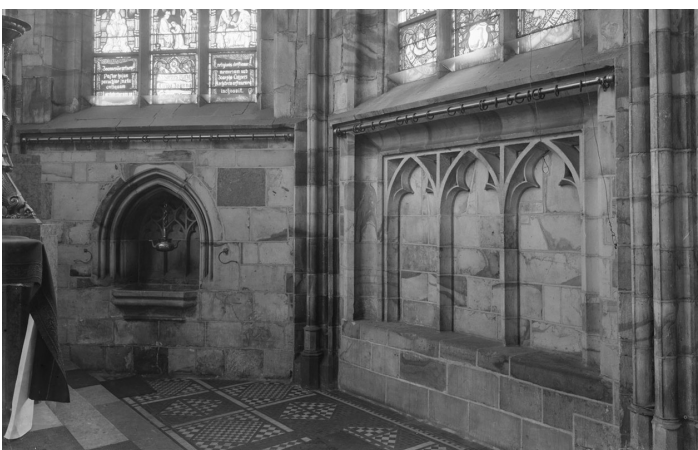
Afbeelding 3 van 5

Detail van het Gotische koor uit 1923 met zicht op de piscina en sedile. Op de foto is tevens een stukje van de nieuwe vloer van het koor te zien die eind 19e eeuw is gelegd (RCE beeldbank).

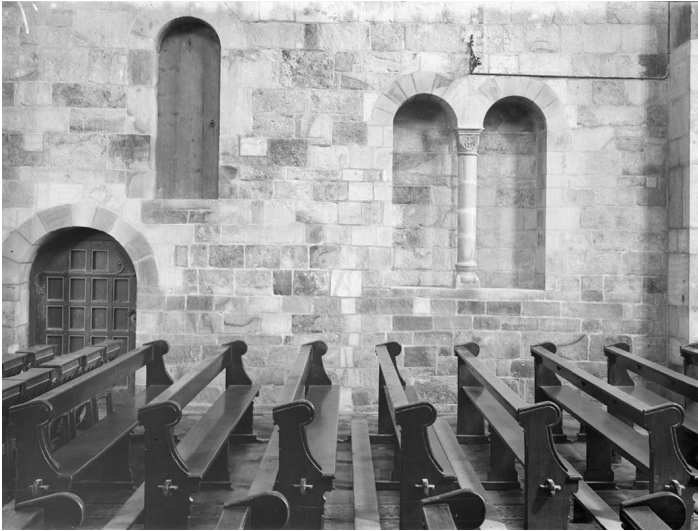
Afbeelding 4 van 5

Foto van de ontleisterde en gerestaureerde noordwand van het Romaanse koor uit 1923 (RCE beeldbank).

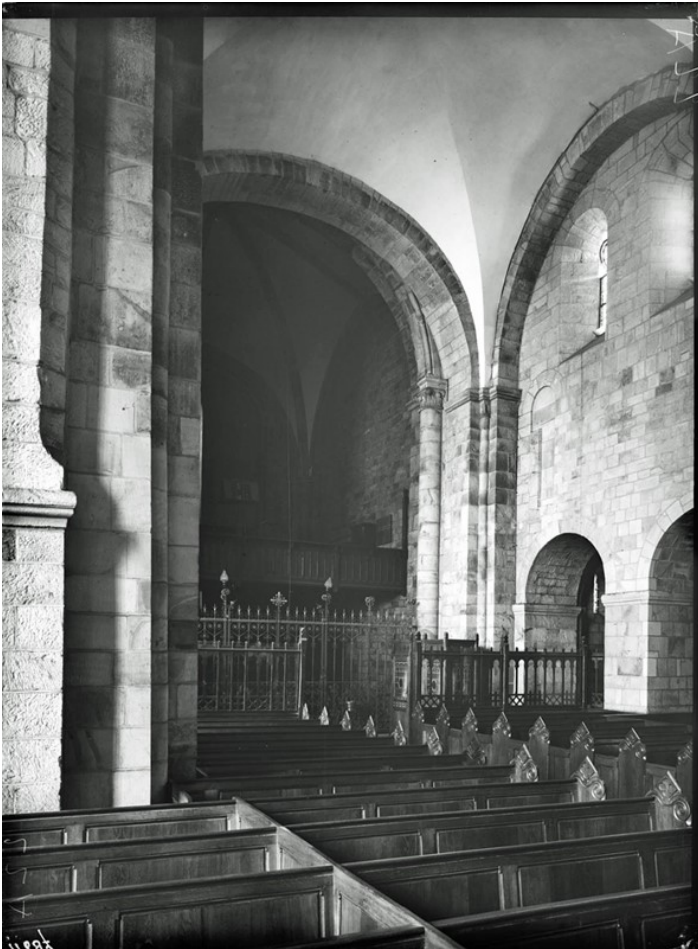
Afbeelding 5 van 5

Foto richting het westkoor uit 1930. Gedurende de restauratie eind 19e eeuw werd de muur die de ruimte onder de toren afscheidde weer opengeboren. Als afscheiding kwam er een ijzeren hekwerk (RCE beeldbank).

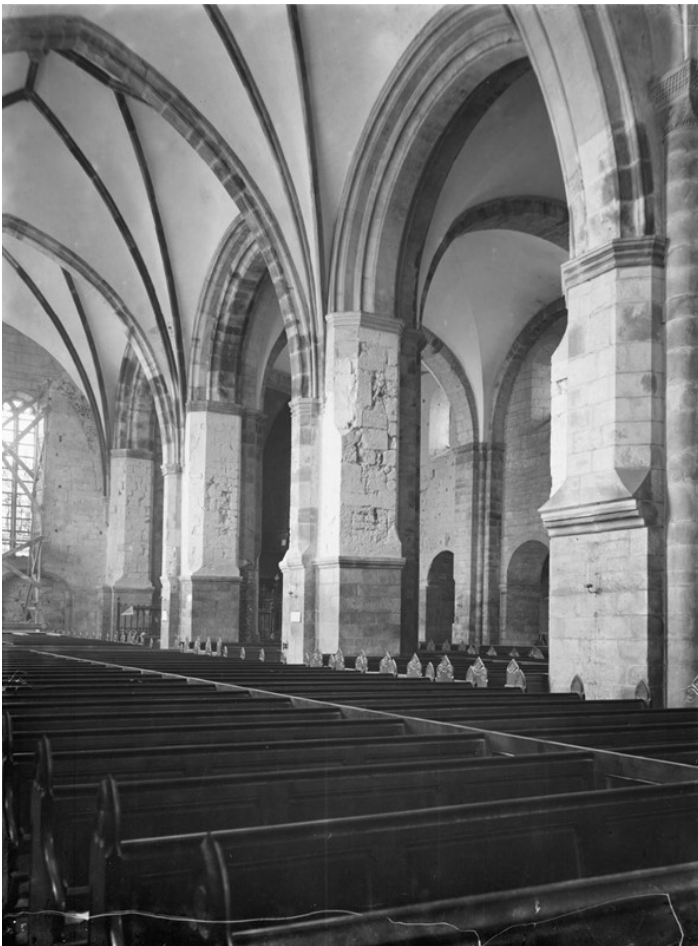
Afbeelding 2 van 7

Foto van het interieur van de kerk naar het noordwesten uit 1923. Het herstel van het natuursteenwerk van de pijlers is nog in volle gang (RCE beeldbank).

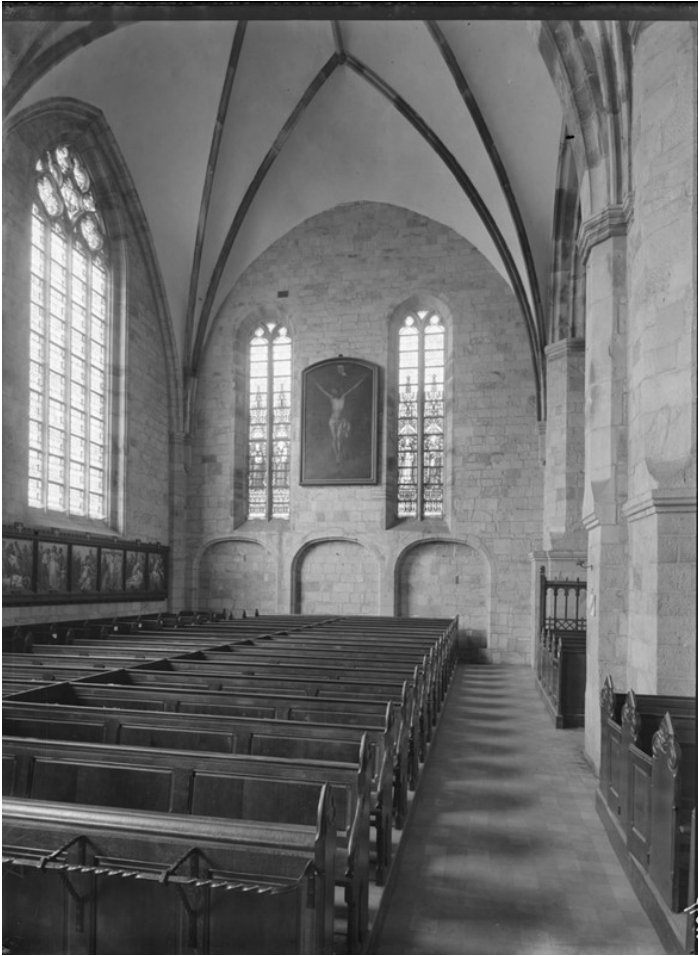
Afbeelding 6 van 7

Foto uit 1930 van het interieur van de zuidbeuk naar het westen (RCE beeldbank).

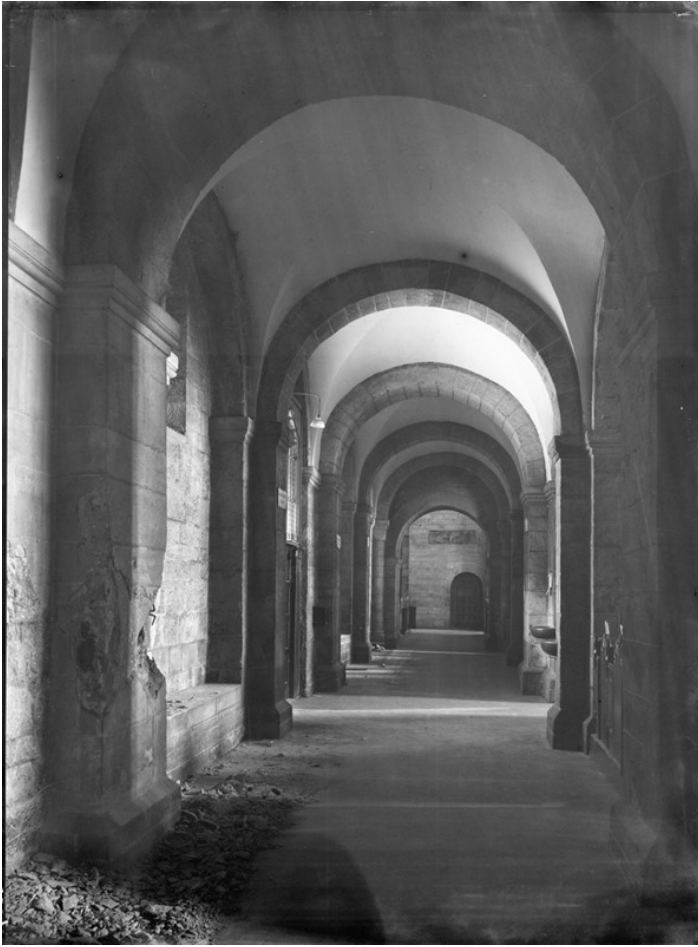
Afbeelding 7 van 7

Foto van het interieur van de noordbeuk naar het oosten uit 1930 (RCE beeldbank).

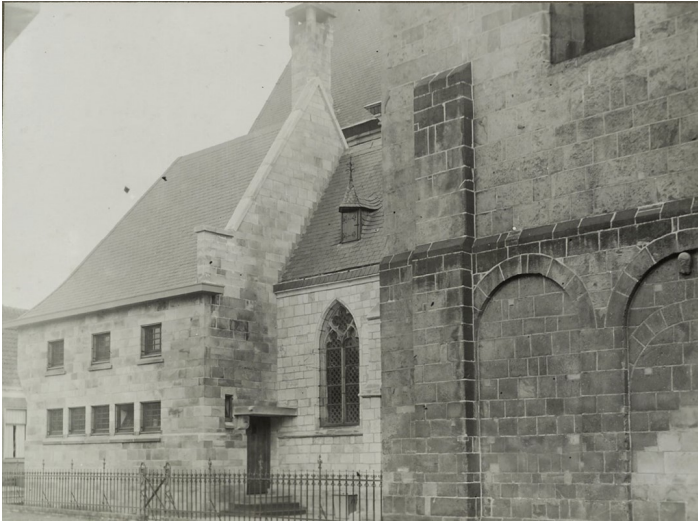
Afbeelding 3 van 6

Foto uit 1938 van de nieuwe sacristie vanaf de noordwestzijde (RCE beeldbank).

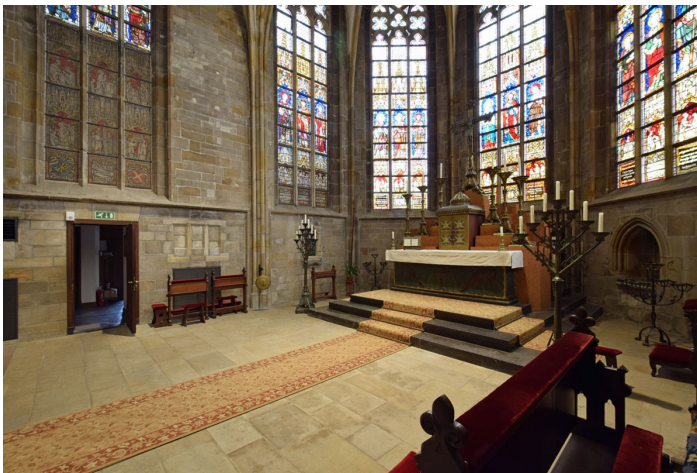
Afbeelding 2 van 2

In de noordwand van het Gotische koor zijn aan weerszijden van de toegang naar de nieuwe sacristie nog de (dichtgezette) natuurstenen roosters van de verwarmingsinstallatie uit 1930 te zien.

De bouw van de nieuwe sacristie werd in 1930 gecombineerd met de aanleg van heteluchtverwarming van het priesterkoor. De (stook)kelder van het nieuwe gebouw bood ruimte aan een oven die verbonden was met een warmte- en koudeluchtkanaal. In de noordwand van het Gotische koor werden ten behoeve van de verwarming twee natuurstenen roosters geplaatst.

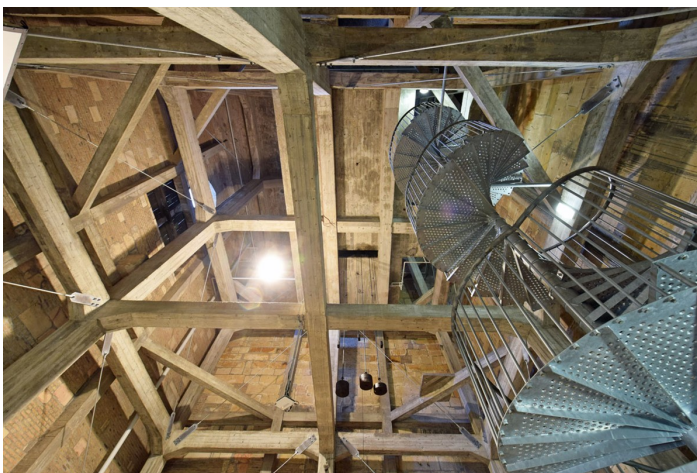
Afbeelding 3 van 3

Zicht op de tussen 1935 en 1938 aangebrachte betonconstructie in de toren.

In de periode 1935-1938 wordt de kerktoren gerestaureerd. De werkzaamheden hebben betrekking op de restauratie van het exterieur en het vervangen van de houten vloerconstructies door een zware betonconstructie.

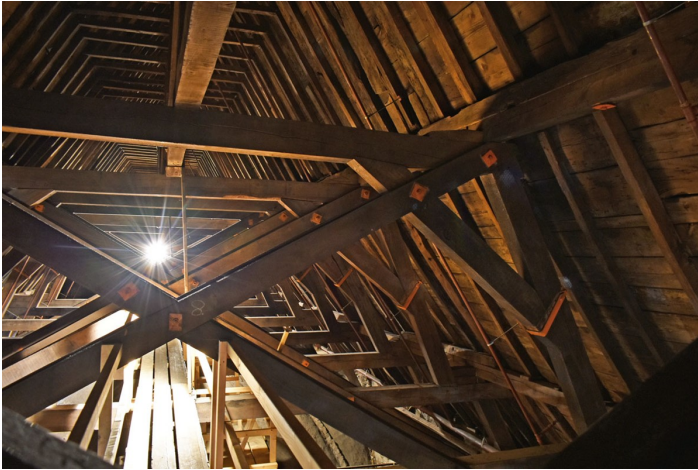
Afbeelding 5 van 10

Overzicht van de kapconstructie van de zuidbeuk.

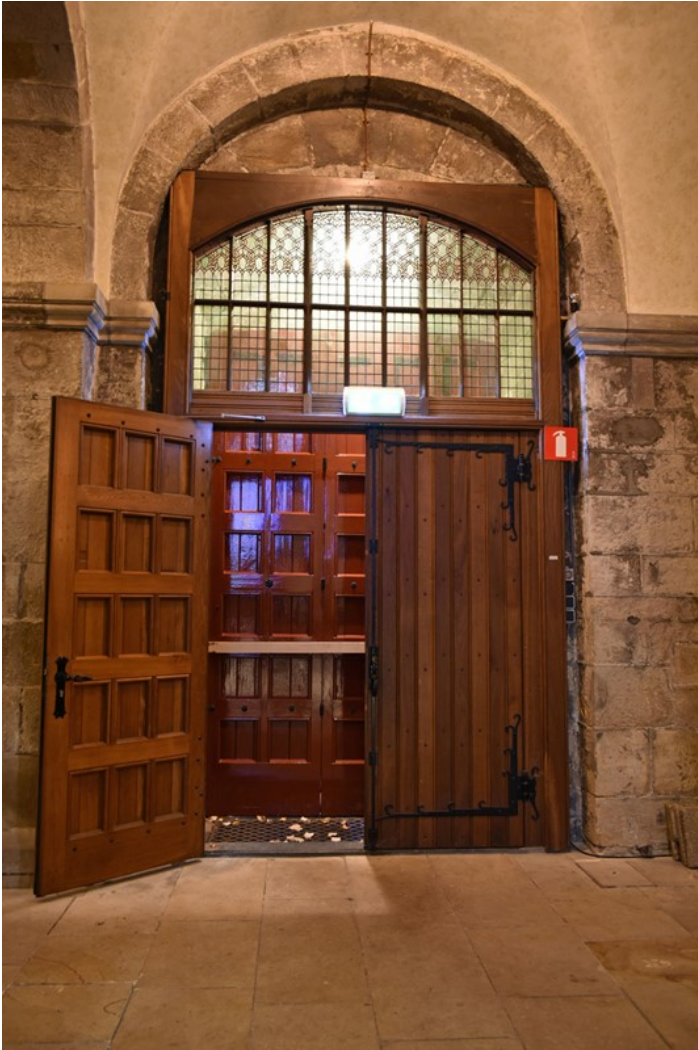
Afbeelding 7 van 10

Het huidige noordportaal dateert uit deze periode en is ontworpen door Clemens Hardeman.

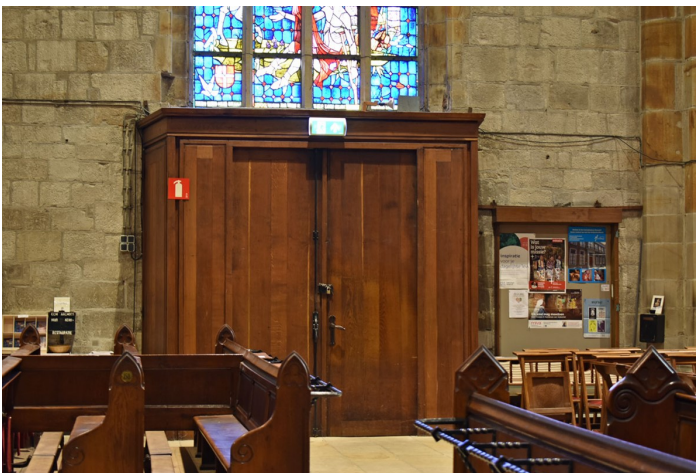
Afbeelding 9 van 10

Zicht op het zuidportaal. Voor de jaren '50 stond tegen de zuidbeuk nog het toegangsportaalje uit het einde van de 19e eeuw.
