St. Plechelmuskerk

Oldenzaal

Introductie

De St. Plechelmusbasiliek in Oldenzaal dateert in haar huidige opzet uit de 12e eeuw. De kerk is gebouwd op de plaats van een oudere voorganger. Op dit moment worden plannen ontwikkeld voor de herinrichting van deze kerk. De cultuurhistorische waarde van het gebouw speelt een belangrijke rol bij deze planvorming, vanwege de status van rijksmonument worden hoge eisen gesteld aan bouwkundige aanpassingen. Uitgangspunt is om de historische structuur en de daarin te onderscheiden tijdlagen waar mogelijk te behouden en te versterken. Aan ARCX is daarom gevraagd een bouwhistorisch onderzoek uit te voeren dat inzicht moet geven in de ruimtelijke ontwikkeling van het gebouw, inclusief de daarbij behorende vaste inrichting. Aan de hand van de resultaten van het onderzoek kan bepaald worden welke cultuurhistorische waarden bij de voorgenomen veranderingen in het geding zijn en hoeveel ruimte er is voor nieuwe ontwikkelingen.

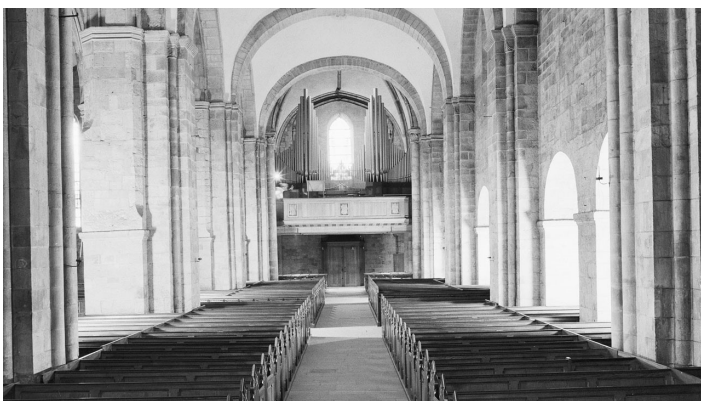
Afbeelding 10 van 10

Foto uit 1967 van de middenbeuk richting het westkoor. De kerkvloer is inmiddels vernieuwd, net als de orgelgalerij waarop het orgel uit 1942 te zien is. Dit orgel is tijdens de laatste restauratie weer vervangen (RCE beeldbank).

Uit de vergelijking van divers oud fotomateriaal van het interieur van de kerk blijkt dat de huidige kerkvloer van zandstenen platen (behoudens de vloeren in het priester- en westkoor) in deze restauratieperiode moet zijn aangebracht (in ieder geval voor 1967). Uit de fotovergelijking valt tevens op te maken dat er voor 1967 nieuwe eiken banken met een kopse beëindiging in de vorm van een brede Ionische pilaster in het Romaanse koor werden geplaatst en dat de oude preekstoel was vervangen door de huidige kansel. Deze preekstoel dateert uit omstreeks 1700 en was afkomstig uit het klooster Bentlage bij Rheine (D.). De genoemde banken staan in de huidige situatie helemaal vooraan en achteraan in de middenbeuk, voor het bankvak in het noorder transept, voor het voorste, dwars geplaatste bankvak in de zuidbeuk en achter tegen de zuid- en westwand van de zuidbeuk. Hardeman was waarschijnlijk ook verantwoordelijk voor het verwijderen van het houten hek achter de achterste banken in de middenbeuk en het ijzeren hekwerk voor het westkoor. Tot slot is bekend dat er omstreeks 1965 drie nieuwe glas-in-loodramen zijn geplaatst in de zuidbeuk naar een ontwerp van de Oldenzaalse kunstenaar Jan Schoemaker.

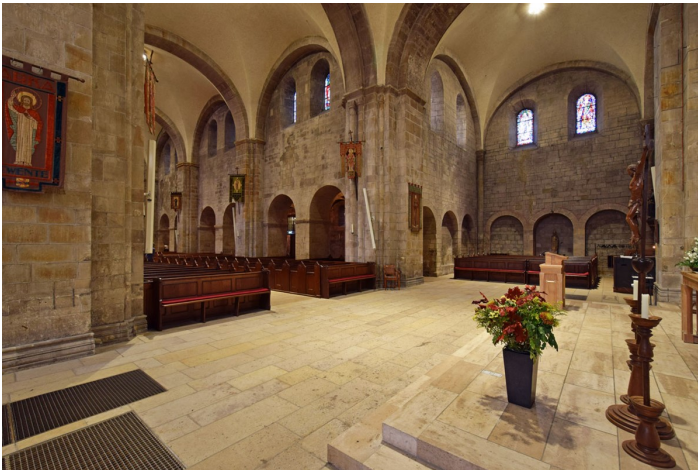
Afbeelding 2 van 2

Zicht op het vooruitgeschoven liturgisch centrum. De gehele vloer van het Romaanse koor werd in deze periode vernieuwd in Gildehauser zandsteen.

Voor het interieur voorzag het ontwerp van het architectenbureau in het gedeeltelijk wijzigen van het bankenplan en het veranderen van de inrichting van het priesterkoor. Het Romaanse koor werd een stuk verlengd in de richting van de kerkruimte, met plaats voor een vooruitgeschoven altaar. Deze aanpassingen stonden in direct verband met de uitkomsten van het Tweede Vaticaans Concilie in 1962. De doelstelling van deze kerkvergadering was 'aggiornamento' (bij de tijd brengen) van de Katholieke Kerk. Een belangrijke maatregel voor de liturgie was dat de priesters niet langer de mis opdienden aan het hoogaltaar met de rug naar de kerkgangers, maar voortaan de eucharistie vierde vanaf een vooruitgeschoven liturgisch centrum, met het gezicht naar de gelovigen. De gehele vloer van het Romaanse koor (inclusief treden) werd vernieuwd in Gildehauser zandsteen. Tegelijkertijd verbeterde men het verwarmingssysteem, waartoe in de viering een nieuw luchtkanaal aansloot op twee nieuwe roosters. Na de aanleg hiervan kon de vloer ter plaatse weer hersteld worden met gebruik van uit het koor afkomstige (bestaande) zandstenen platen.
