**Stadhuis**

**Doesburg**

*onderzoek:* bouwhistorische verkenning met waardestelling

Voor het stadhuiscomplex van de gemeente Doesburg wordt momenteel een haalbaarheidsonderzoek in het kader van de mogelijke verkoop en herbestemming uitgevoerd. Bij dit onderzoek speelt de cultuurhistorische waarde een belangrijke rol. Een bouwhistorisch onderzoek moet inzicht geven in de bewaard gebleven historische structuur en de daarin te onderscheiden tijdlagen.

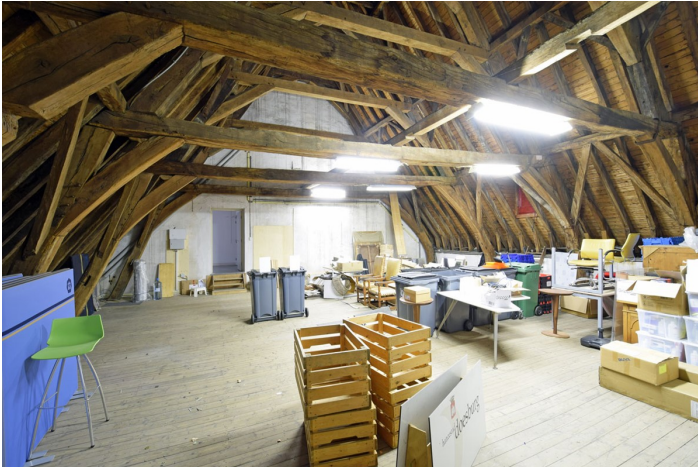
Afbeelding 1 van 2

Overzicht van de kapconstructie van het wijnhuis.

Van het huidige stadhuiscomplex zijn de delen die aan de Roggestraat grenzen het oudst. Het hout van de gebinten van de kapconstructie het achterste deel, het wijnhuis, werd tussen 1391 en 1396 gekapt. De daksporen zouden uit dezelfde periode kunnen stammen maar ook wat ouder kunnen zijn.<sup>[1]</sup> Dit soort sporengespannen, uitgevoerd met dubbele haanhouten worden over het algemeen in de IJselstreek in een veertiende-eeuwse context aangetroffen.

Het wijnhuis is zeer waarschijnlijk in de veertiende-eeuws gebouwd. Hergebruikte onderdelen van de gebinten van de kapconstructie zijn dendrochronologisch gedateerd tussen 1391 en 1396. De oorspronkelijke kapvorm heeft er echter heel anders uit gezien. Adolph Mulder documenteerde in 1899 in de doorsnede een sporenkap waarbij de daksporen met driedubbele haanhouten met elkaar waren verbonden. Het onderste haanhout rustte op de fliering van een kromstijlgebint. In het midden werd de kap in de langsrichting extra ondersteund door een makelaarconstructie. Het ging hierbij dus om een mengvorm tussen een gebintkap en een zuivere makelaarkap. De kelder heeft mogelijk een laatmiddeleeuwse oorsprong, maar de kruisgewelven met zandstenen pijlers zijn vermoedelijk pas later aangebracht. Een datering in de zeventiende eeuw is hierbij niet uitgesloten.

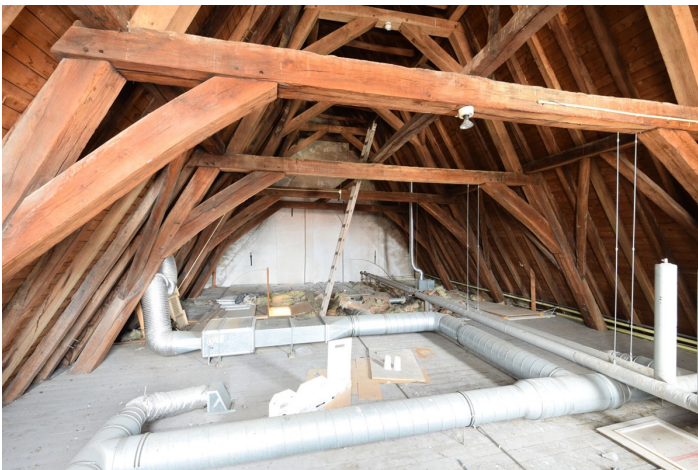
Afbeelding 2 van 2

Overzicht van de kapconstructie van het raadhuis.

Het schepen- of raadhuis op de hoek van de Roggestraat en de Koepoortstraat werd kort na 1455 gebouwd. In 2009 konden drie kapgebinten van dit pand dendrochronologisch gedateerd worden. Het stadsbestuur vergaderde daarvoor waarschijnlijk ook al op deze plaats maar daarvan is verder niets bekend. In de vijftiende eeuw werd door de schepenen in de huidige hal vergaderd en hier spraken zij ook recht.

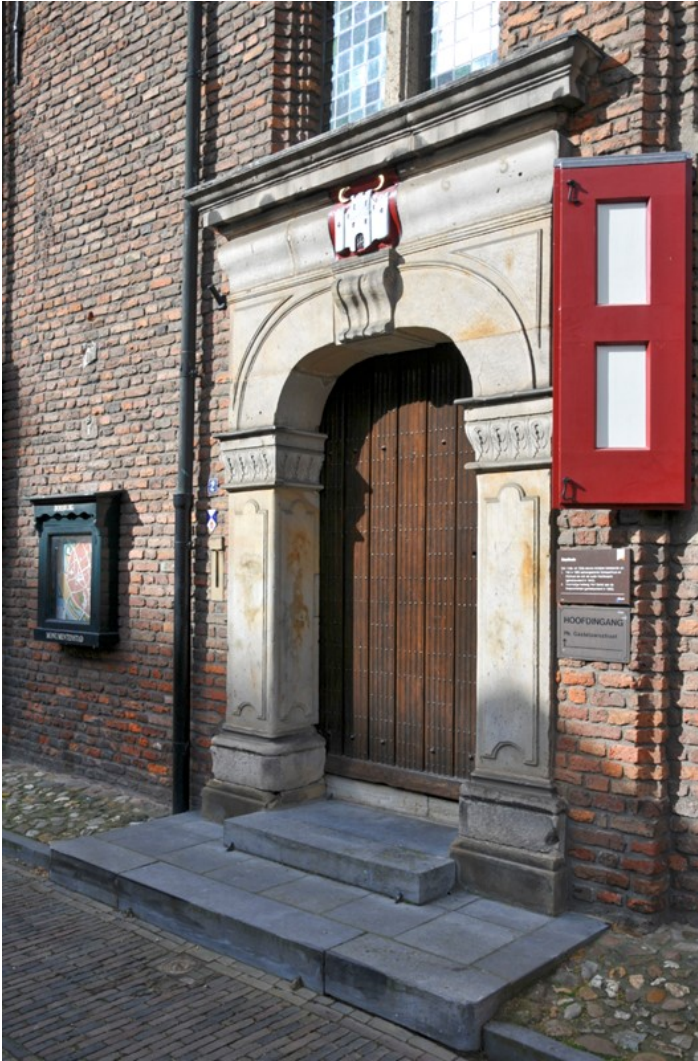
Afbeelding 1 van 3

Toegangspoortje in de zijgevel aan de Roggestraat, gerealiseerd bij de verbouwing in 1665.

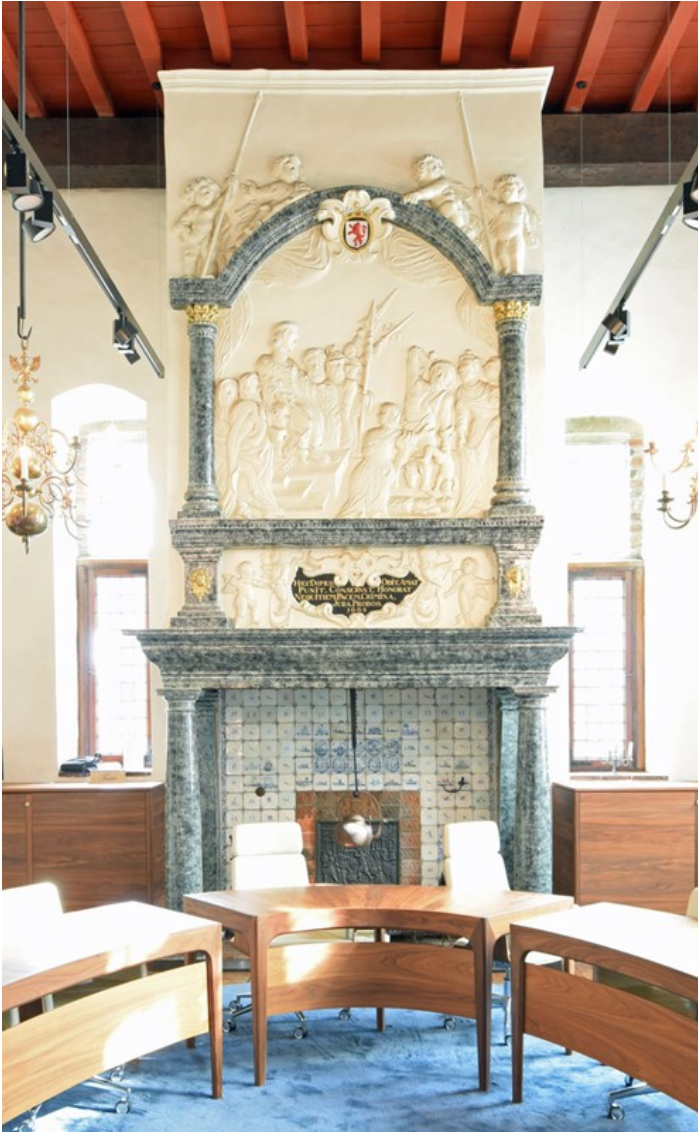
Afbeelding 3 van 3

Schouw in de raadzaal, gerealiseerd in 1665.

De nieuwe raadzaal kwam op de plaats van de huidige in het wijnhuis en de oude vergaderplek veranderde in de toegangshal. Het stucwerk van de raadzaal, de naastgelegen secretarie en het aangrenzende vertrek werd uitgevoerd door Robbert Middewinter. Waarschijnlijk voorzag Middewinter het plafond van de raadzaal van een rijk (leem)stucplafond in een vormgeving die verwant was aan de zogenaamde 'Kölner Decken'. In dezelfde geest vervaardigde de Kleefse stucwerker Jan Craeckenborg in 1639 twee bewaard gebleven stucplafonds in het stadhuis van Zutphen. De vormgeving hiervan met gepunte vormen, rozetten, friezen en profiellijstwerk vertoont sterke overeenkomsten met het plafond op de begane grond van Koestraat 10 in Zwolle uit dezelfde tijd. Voor het werk in Doesburg werd bedongen dat '*t gemelte plijstwerck des voorn. radtcamers curieuselick sal worden gemeckt ende met deser tegenwoordige aengeborene schepenen waepens vercierd*'. De magistraat was tevreden met het geleverde werk want een jaar later kreeg Middewinter ook opdracht voor het maken van het schoorsteenstuk in de raadzaal met daarop een voorstelling van Salomo's eerste recht, dat beeld staat voor het rechtvaardige recht en de onpartijdige rechter. Blijkens een post in de stadsrekening van 1567/'68 hing in de oude raadzaal destijds ook al een schilderij met als onderwerp Salomo's oordeel.

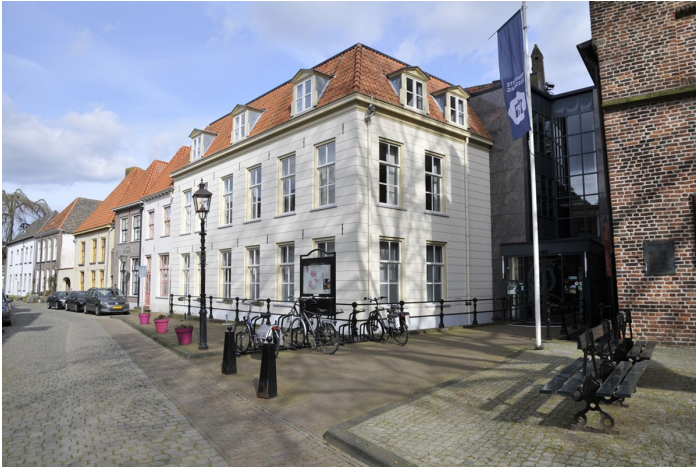
Afbeelding 2 van 3

Overzicht van de in 1995 gerealiseerde nieuwbouw aan de Philippus Gastelaarsstraat.

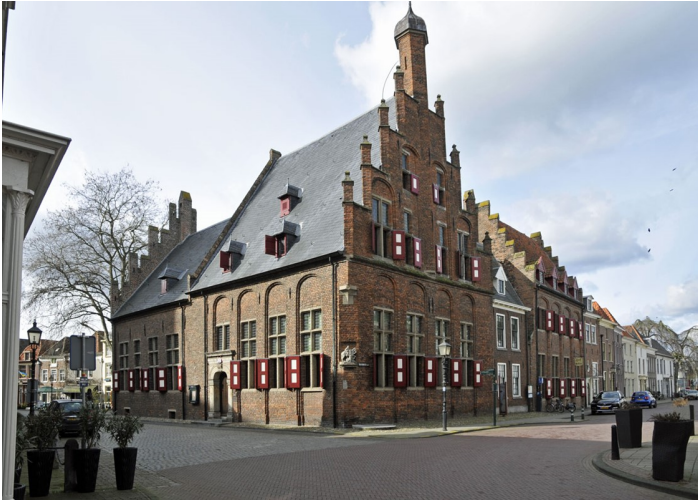
Afbeelding 1 van 13

Exterieur van het raadhuis met achtergelegen wijnhuis op de hoek van de Koepoortstraat en Roggenstraat.

De voorgevel van het raadhuis aan de Koepoortstraat is uitgevoerd als trapgevel met overhoeks geplaatste pinakels, cordonlijst en een torentje met uivormige bekroning. De voorgevel en zijgevel van dit bouwdeel worden verder geleed door verdiept aangebrachte, hoge korfboognissen. Op de afgeschuinde hoek is op een kraagsteen een beeld van St. Maarten geplaatst. Daarvoor is op de stoep een ronde steen aanwezig, hierop heeft voorheen een zogenaamde drilkooi gestaan. De vierde korfboognis van de zijgevel bevat de entree tot de hal, uitgevoerd met een zandstenen poortje met jaartal 1663.

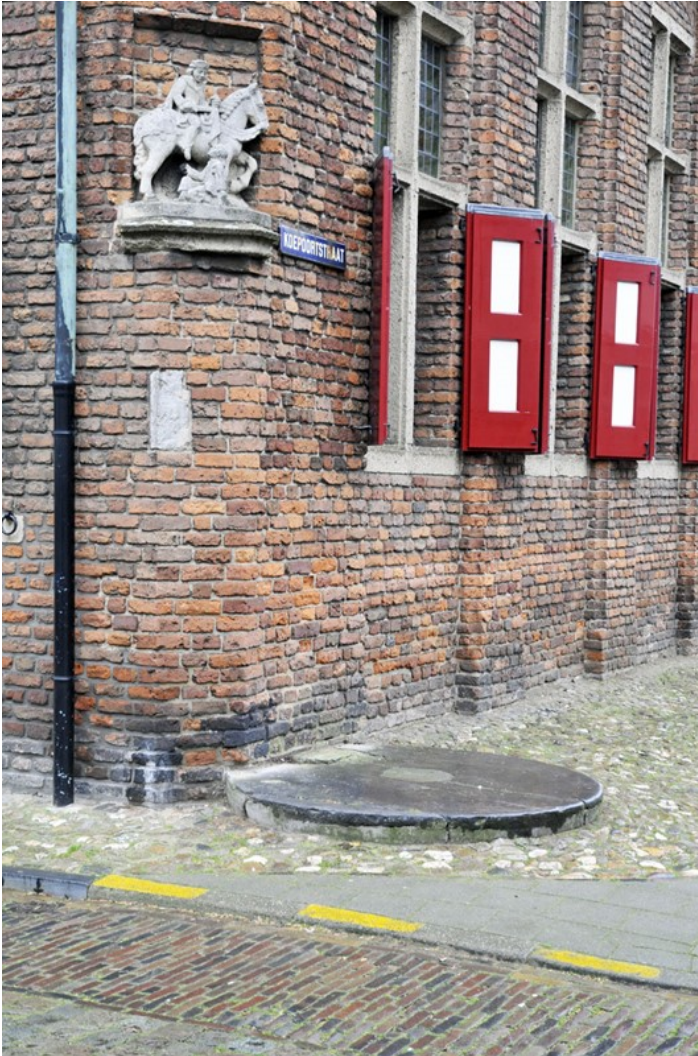
Afbeelding 2 van 13

Detail van het beeldhouwwerk op de afgeschuinde hoek van het raadhuis. De voorliggende ronde steen met dichtgezet gat in het midden vormt het restant van een zogenaamde drilkooi waarin vooral vrouwen van lichte zeden als straf werden rondgetold.

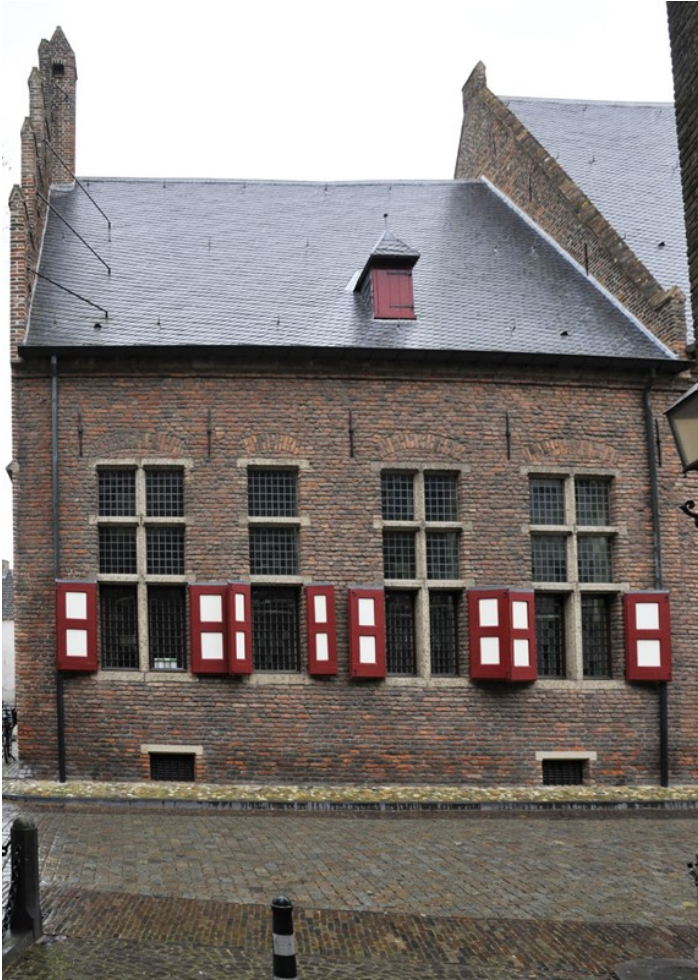
Afbeelding 6 van 13

Zijgevel van het wijnhuis aan de Roggestraat.

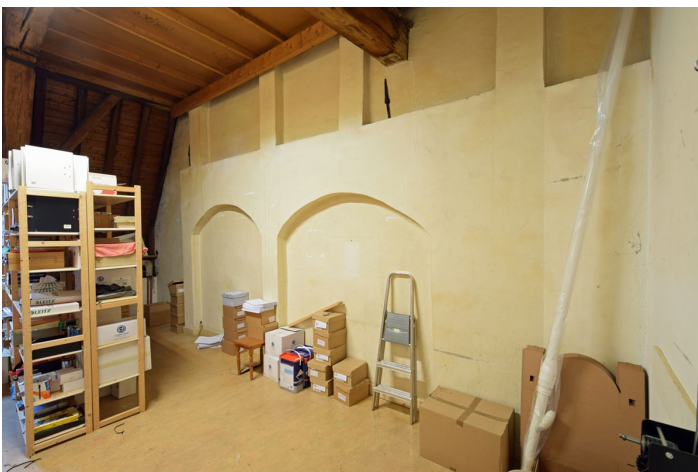
Afbeelding 7 van 13

Deel van de ingebouwde oostelijke topgevel van het wijnhuis, zichtbaar op de zolder van het raadhuis.

Kort na 1455 werd de oostgevel van het wijnhuis vrijwel geheel ingebouwd (en verhoogd) door de bouw van het nieuwe, hogere schepenhuis. De kapconstructie van het schepenhuis dateert grotendeels nog uit de bouwtijd, de bovenste dekbalkgebinten zijn bij de restauratie in 1938-1940 toegevoegd. De kelder met tongewelf behoort mogelijk nog tot de oorspronkelijke opzet. Ook hier is echter een latere datering nog denkbaar.

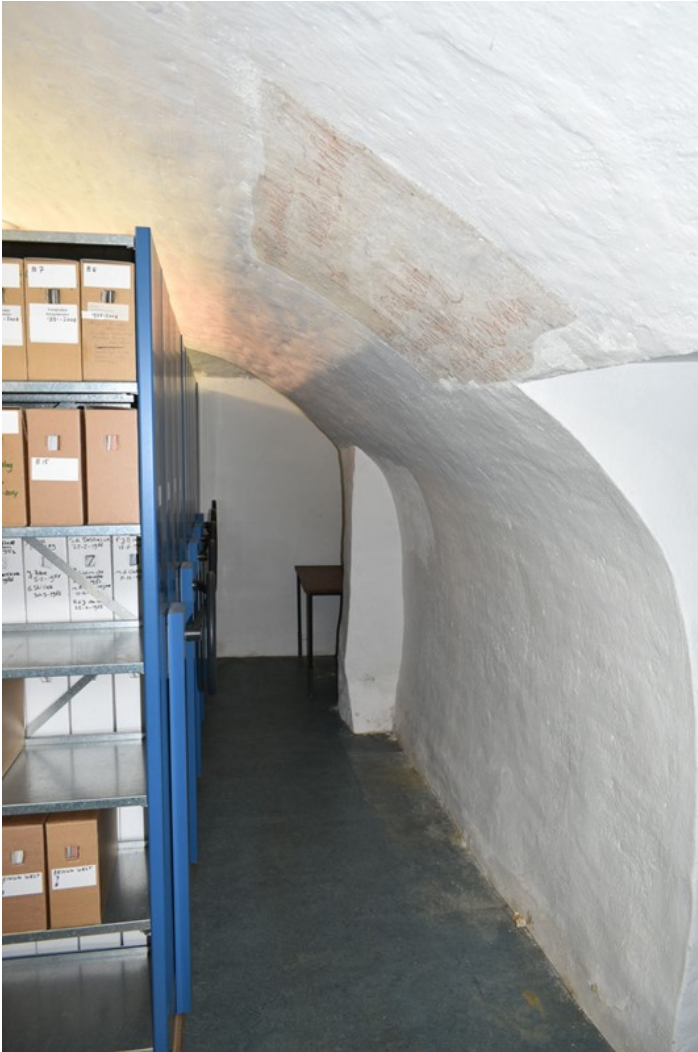
Afbeelding 8 van 13

Kelder met tongewelf onder het raadhuis aan de Koepoortstraat.

Onder het raadhuis bevindt zich een kelder met tongewelf.

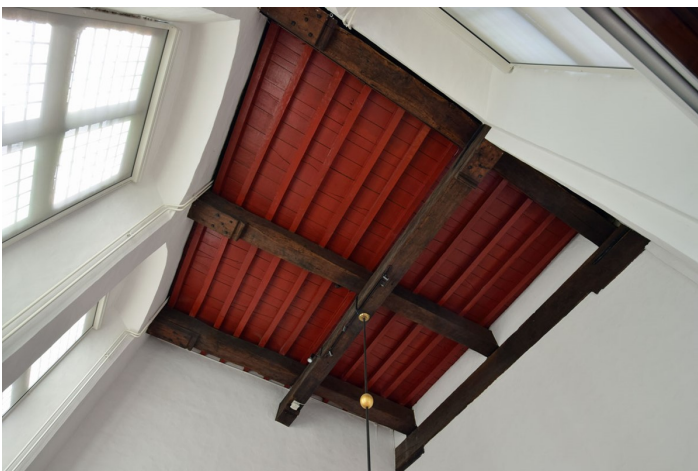
Afbeelding 9 van 13

Zolderbalklaag van het raadhuis in de burgemeesterskamer.

De zolderbalklagen van het wijnhuis en raadhuis worden gevormd door eiken moer- en kinderbinten. De moerbalken zijn opgelegd in de zijgevels. In het raadhuis wordt de samengestelde balklaag nog extra ondersteund door onderslagen. Alle moerbalken en onderslagen zijn voorzien van peerkraalconsole. Op de kinderbinten liggen houten vloerplanken.

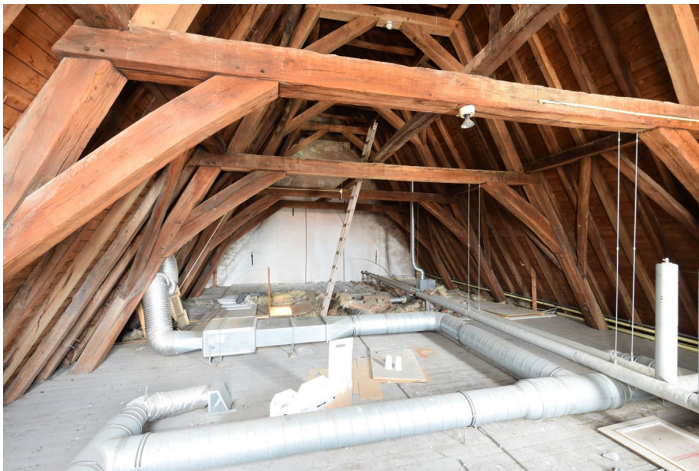
Afbeelding 10 van 13

Overzicht van de kapconstructie van het raadhuis, met op de achtergrond het bovenste deel van de ingebouwde oostelijke topgevel van het wijnhuis.

Beide daken worden gedragen door beschoten eiken sporenkappen die ondersteund worden door sets van drie gestapelde dekbalkgebinten. De onderste gebinten van het wijnhuis zijn aan de zuidzijde uitgevoerd met kromstijlen, voor het overige zijn schaargebinten toegepast. In beide kappen is midden over de dekbalken een balk in langsrichting aangebracht.

Met betrekking tot de kapconstructies werd de kap boven het schepenhuis 'versterkt', met toevoeging van het bovenste dekbalkgebint. De Rijkscommissie voor de Monumentenzorg meldde in april 1939 dat de *'geheele achterkap [boven het voormalige wijnhuis] met trekbalken'* vernieuwd moest worden.<sup>[3]</sup> Men plaatste een strijkspant ter versterking en verankering van de westelijke topgevel en *'daar in deze kap toch groote herstellingen moeten plaats hebben, werd besloten tot een betere verdeling van de spanten en deze boven de tusschenpenanten van de kruisramen te plaatsen'*.<sup>[4]</sup> Het eindresultaat was een ingrijpend vernieuwde kap met gestapelde gebinten, waarbij zowel materiaal uit de late veertiende eeuw, als uit ca. 1630 werd hergebruikt.

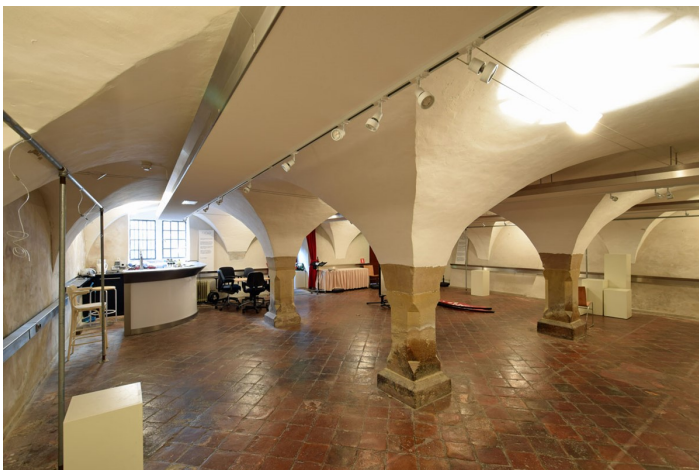
Afbeelding 11 van 13

Overzicht van de kelder onder het wijnhuis.

De kelder onder het wijnhuis is voorzien van gepleisterde bakstenen kruisgewelven die in het midden ondersteund worden door vier zandstenen pijlers die geprofileerd zijn met biljoenen en kapellen. In de kelder ligt een vloer van keramische tegels.

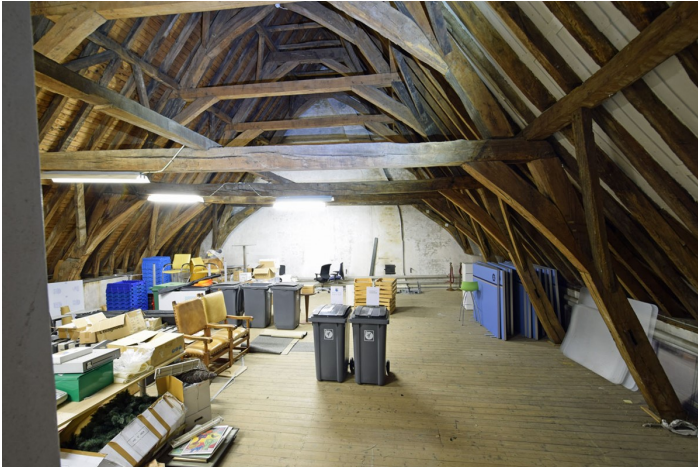
Afbeelding 12 van 13

Overzicht van de kapconstructie van het wijnhuis richting de Ph. Gastelaarsstraat.

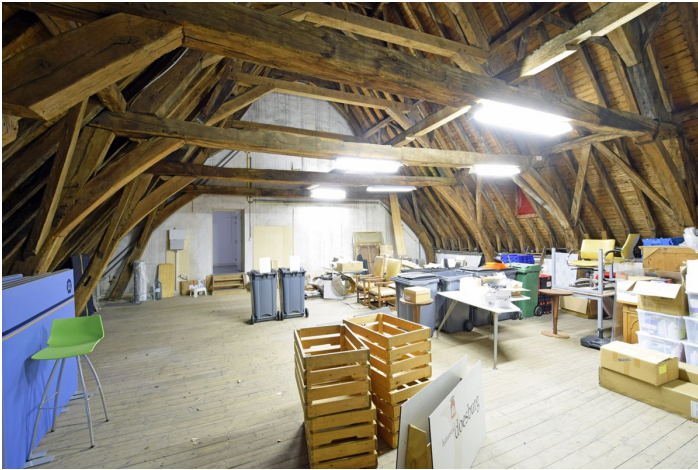
Afbeelding 13 van 13

Kapconstructie van het wijnhuis richting de zolder van het raadhuis.

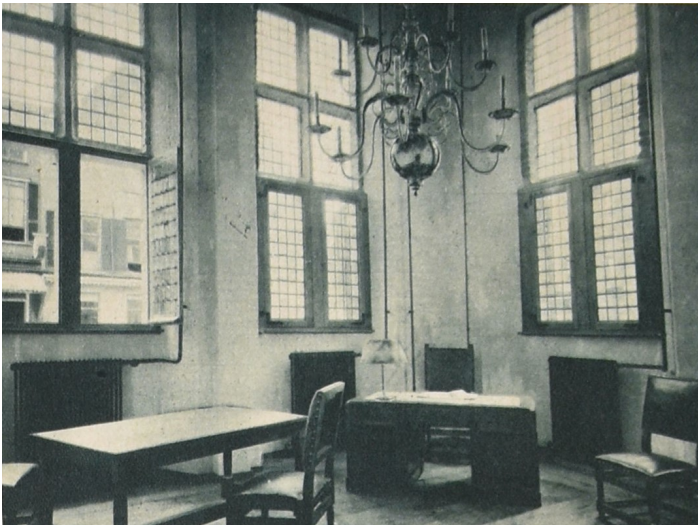
Afbeelding 8 van 15

De uiteindelijk gerealiseerde indeling op de begane grond valt af te leiden van de bestaande situatie in 1947. (Streekarchivariaat De Liemers en Doesburg)

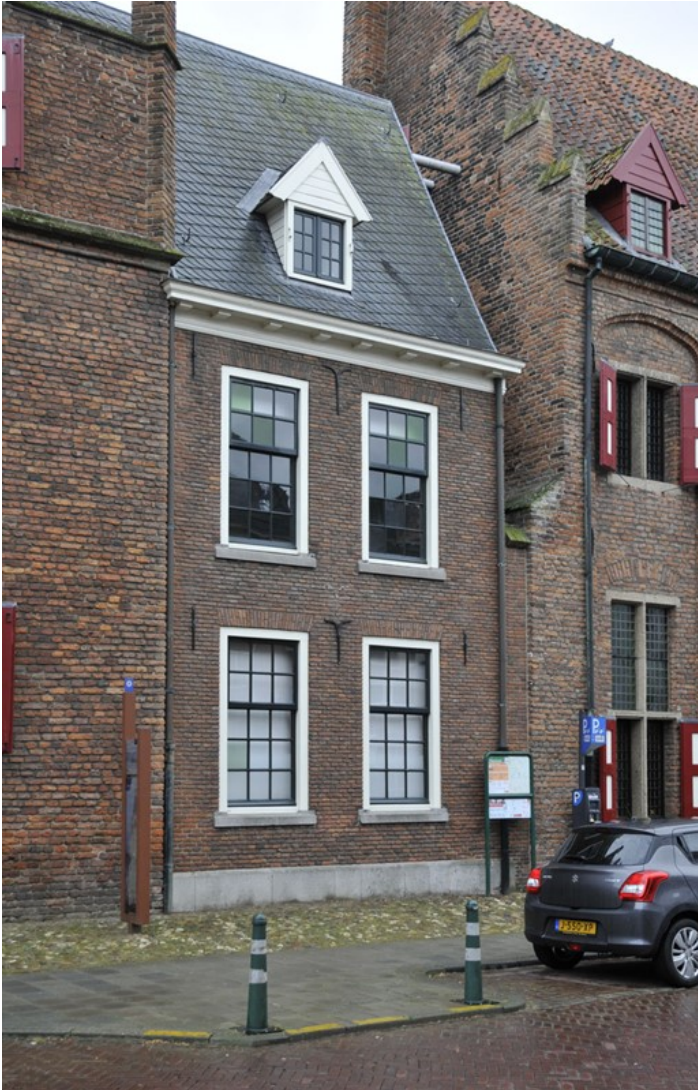
Afbeelding 1 van 5

Voorgevel van het pand uit 1939 ter plaatse van de voormalige hoofdwachter.

Het huidige pand is in 1939 tot stand gekomen door nieuwbouw na sloop van de voormalige hoofdwacht. De nieuwbouw vormde onderdeel van de omvangrijke restauratie van het stadhuis en bood ruimte aan kantoren van de gemeentesecretaris (begane grond) en gemeentearchitect (verdieping). Ook de scheidingmuur tussen schepenhuis en voormalige hoofdwacht moest wegens bouwvalligheid geheel vernieuwd worden. Architect N. de Wolf ontwierp aanvankelijk een huis onder een zadeldak haaks op de straat, voorzien van een topgevel met vlechtingen en driedelige vensters met luiken. De Rijkscommissie voor de Monumentenzorg, in de persoon van directeur J. Kalf oordeelde echter dat *'de ontworpen topgevel niet bevredigde en dat een andere oplossing gezocht zou worden. Na een bespreking met de heer H. Onnes werd gekozen een schilddak zonder wolfseind en met een houten goot met neuslijst. In de gevel (...) 18 eeuwsche schuiframen met aan de binnenzijde gelijke penanten'*.<sup>[2]</sup> Het gebouw kreeg uiteindelijk een dwars geplaatst, met leien gedekt zadeldak en een voorgevel in traditionalistische stijl (Delfts School).

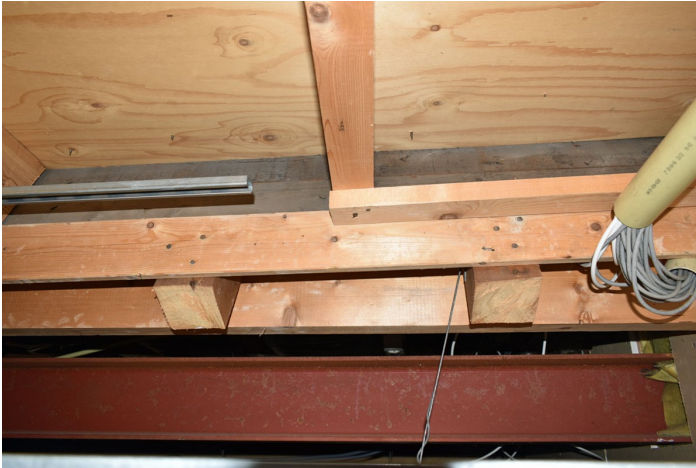
Afbeelding 5 van 5

Achter het verlaagde plafond op zolder is een deel van de constructie van de kap beperkt zichtbaar. Delen van de oorspronkelijke kap zijn afgezaagd, daaronder is een stalen balk aangebracht.

De constructie van kap en vloeren is maar zeer beperkt in het zicht. Archiefgegevens bevestigen dat de (oorspronkelijke) verdiepings- en zoldervloer zijn opgebouwd uit naaldhouten balklagen. Het zadeldak wordt gedragen door een gordingenkap die ondersteund wordt door het restant van een steekspant. De spantbenen zijn aan de onderzijde afgezaagd, de kap wordt verder opgevangen door twee stalen profielbalken.

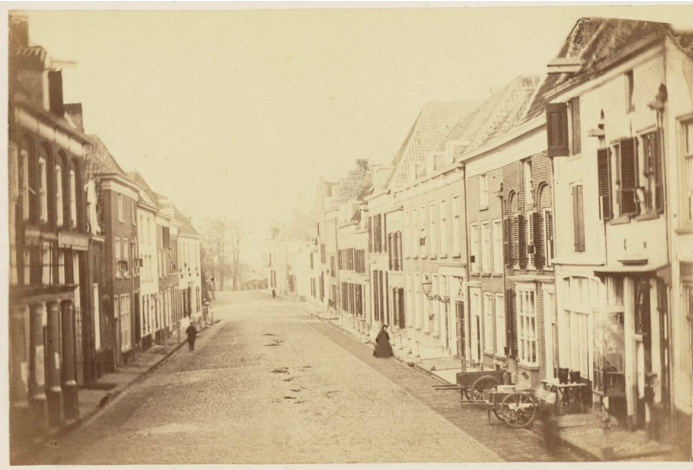
Afbeelding 3 van 11

Foto van de Koepoortstraat van voor de aanleg van de tramlijn in 1881. Geheel links is nog een deel van de zuilengalerij van de hoofdwacht uit 1828 te zien. (Gelderland in Beeld)

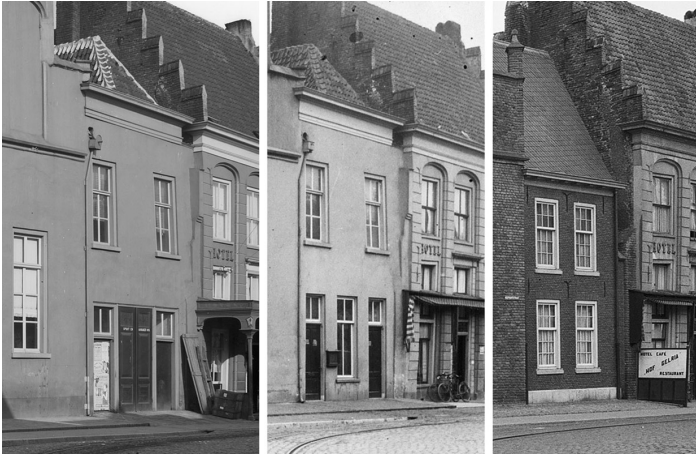
Afbeelding 4 van 11

Ontwikkeling van de voorgevel van de hoofdwacht, met foto's uit 1899 - 1936 - 1949. (RCE, beeldbank)

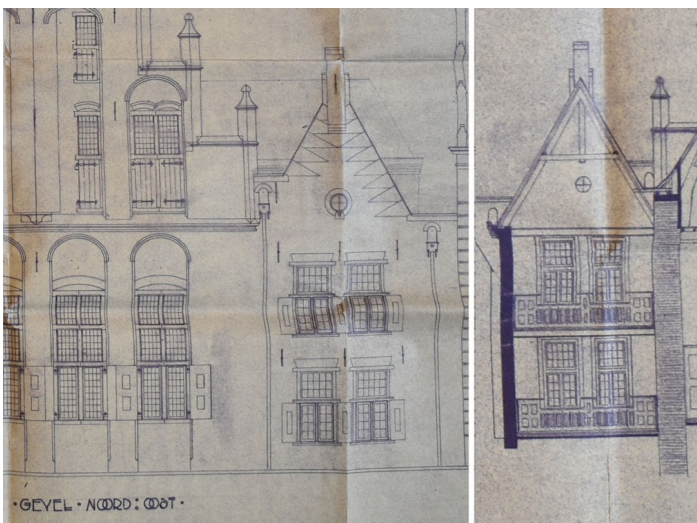
Afbeelding 7 van 11

Ontwerp en doorsnede van de nieuwbouw uit 1936. De gevel zou in 1939, op aandringen van de Rijkscommissie voor de Monumentenzorg, heel anders uitgevoerd worden. (Streekarchivariaat De Liemers en Doesburg)

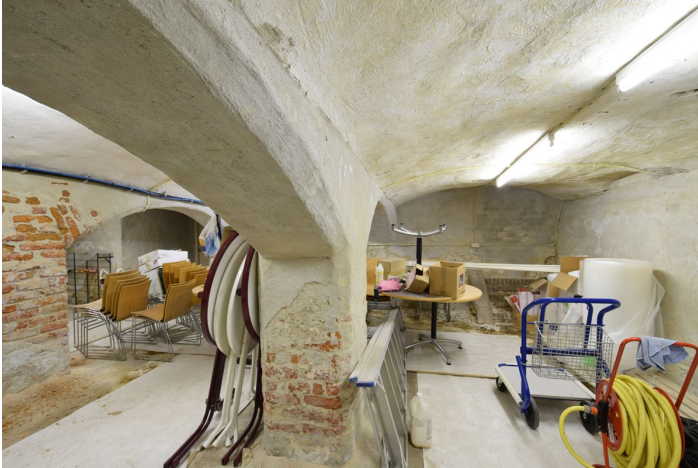
Afbeelding 3 van 10

Kelder onder het dwarshuis richting de Ph. Gastelaarsstraat. Aan de rechterzijde is een trap van een dichtgezette keldertoegang te zien.

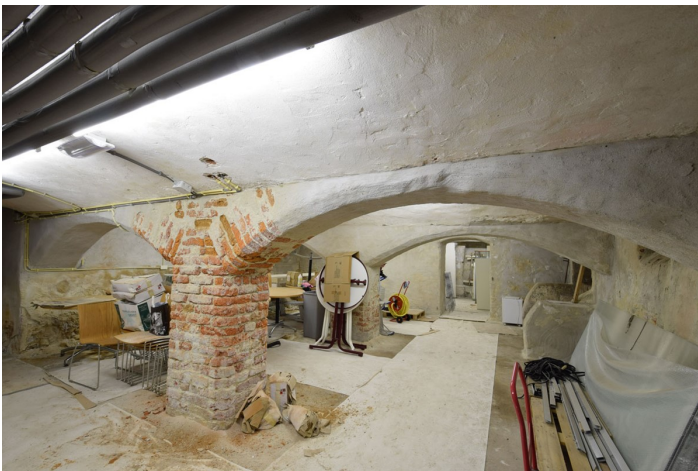
Afbeelding 4 van 10

De kelder onder het dwarshuis is via een doorbraak verbonden met de kelder onder het entreegebouw.

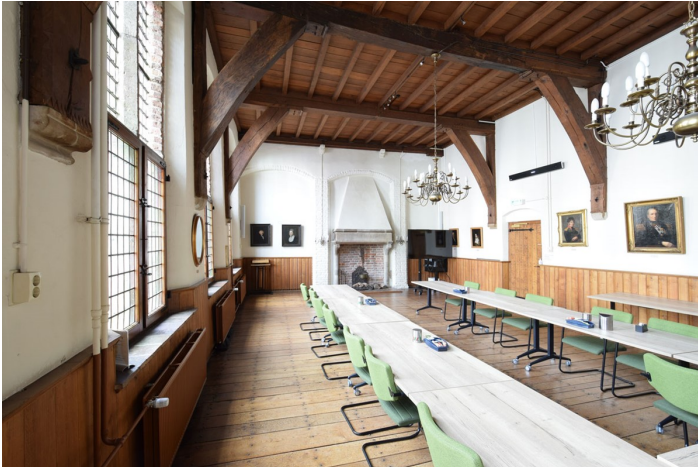
Afbeelding 5 van 10

Overzicht van de begane grond met de zaal richting de linker bouwmuur. In de middelste nis is een natuurstenen schouw opgenomen.

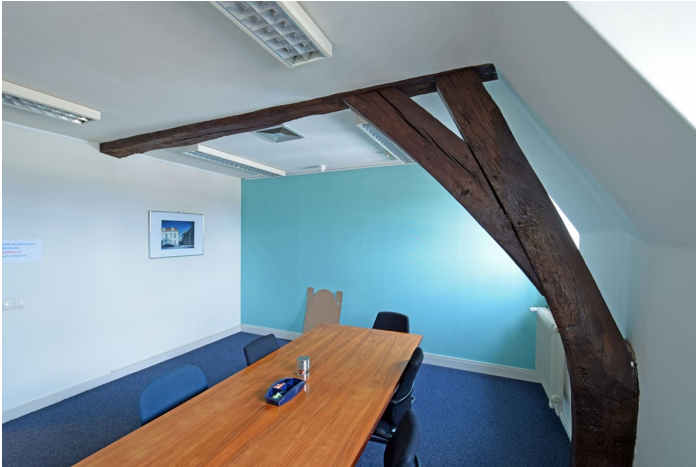
Afbeelding 9 van 10

Op de tussenverdieping (voormalige zolder) is het onderste deel van de kapconstructie in het zicht.

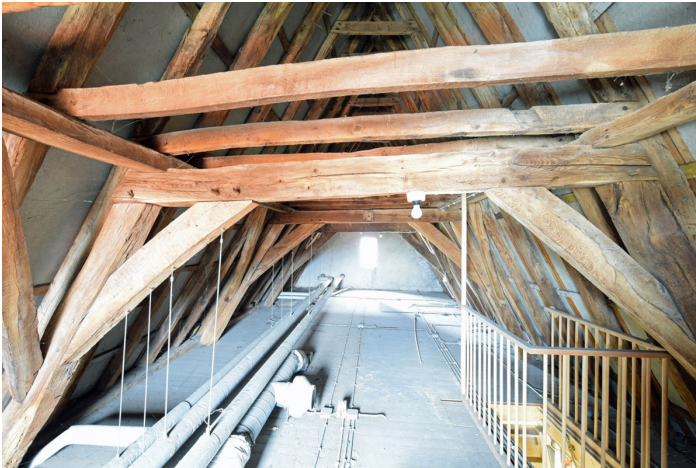
Afbeelding 10 van 10

Overzicht van de kapconstructie van het dwarshuis van Hof Gelria.

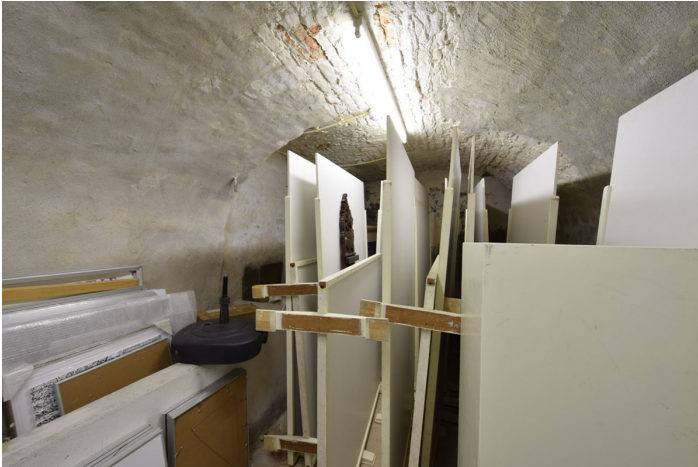
Afbeelding 2 van 5

Kelder met tongewelf onder het entreegebouw in de richting van de Ph. Gastelaarsstraat.

- <sup>1</sup> Het keldergewelf heeft een 10-lagenmaat van ca. 73 cm.

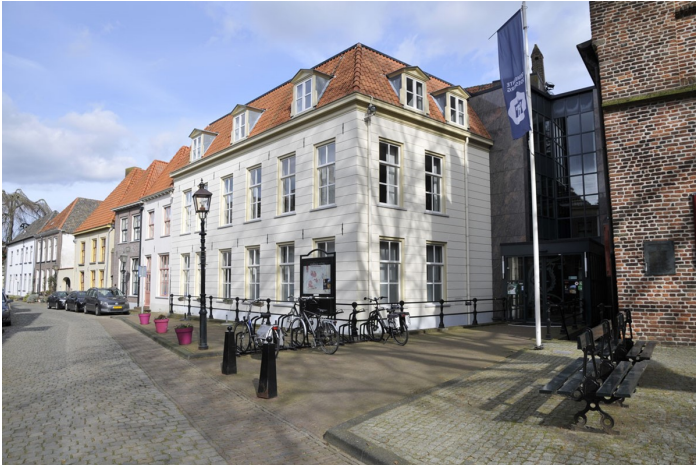
Afbeelding 1 van 7

Overzicht van de nieuwbouw van het stadhuis aan de Philipus Gastelaarsstraat uit 1995. Rechts naast het wijnhuis de moderne entree, links daarvan de historiserende nieuwbouw.

De nieuwbouw van het stadhuis is opgebouwd uit meerdere bouwdelen die intern in elkaar overlopen, maar die zich aan straat als individuele bouwvolumes onderscheiden.

Aan de Ph. Gastelaarsstraat is de centrale hal achter Hof Gelria verbonden met historiserende nieuwbouw in (neo)classicistisch trant. Dit bouwdeel telt boven een kelder drie bouwlagen onder een plat dak. Aan de straatzijde zijn dakschilden aangebracht met rode oud-Hollandse pannen en dakkapellen met frontons.

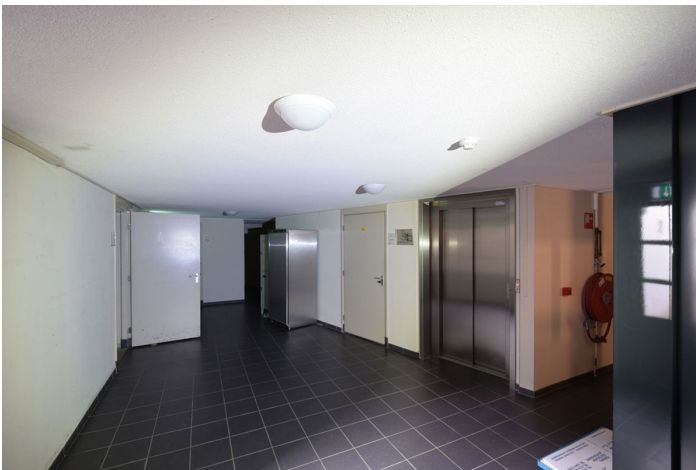
Afbeelding 2 van 7

Kelder onder de nieuwbouw.

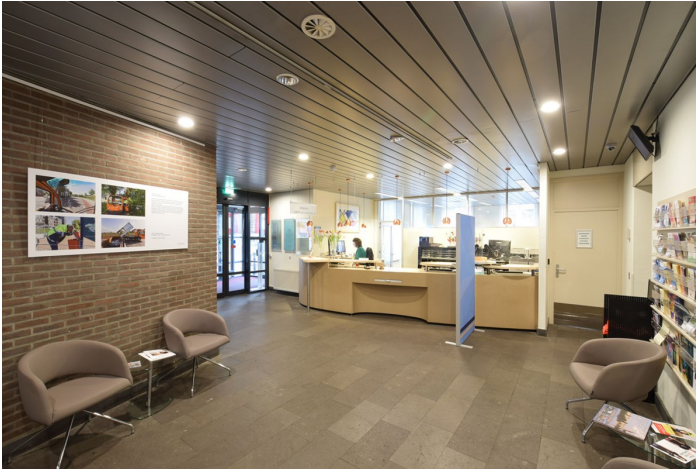
Afbeelding 3 van 7

Hal en wachtruimte op de begane grond.

Aan de Ph. Gastelaarsstraat bevindt zich ten noorden van het wijnhuis de teruggelegen hoofdentree die op de begane grond toegang geeft tot de centrale hal met lift en wachtruimte. Dit bouwdeel is onderkelderd en telt drie bouwlagen onder een plat dak. Dit onderdeel van de nieuwbouw ligt ingeklemd tussen de historiserende nieuwbouw aan de Ph. Gastelaarsstraat/Koepoortstraat en de historische bebouwing van het stadhuis en vormt de verbinding tussen de verschillende bouwdelen. De verschillende vloerniveaus zijn met trapjes overbrugd.

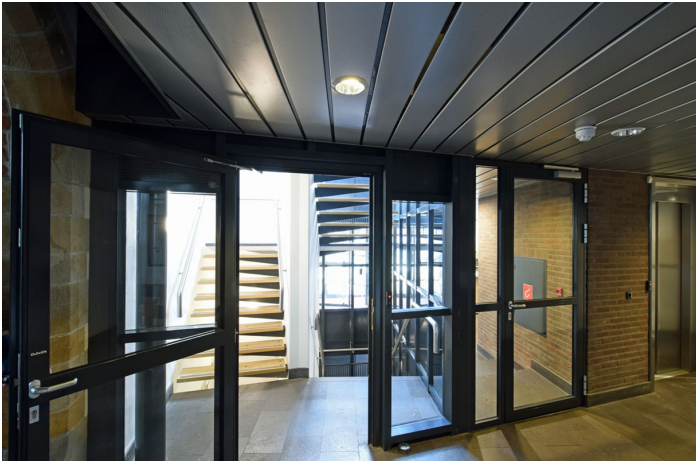
Afbeelding 4 van 7

Het trappenhuis van de nieuwbouw achter Hof Gelria vanaf de gang op de begane grond.

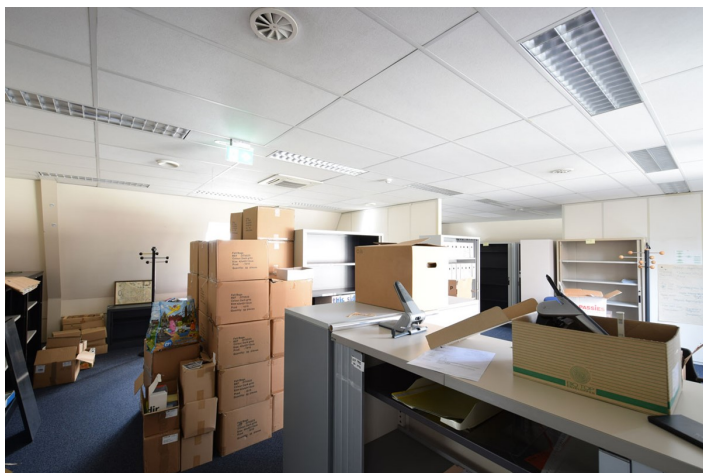
Afbeelding 7 van 7

Zolder van de historiserende nieuwbouw achter Hof Gelria.

Het platte dak wordt ondersteund door een kanaalplaatvloer. De dakschilden worden ondersteund door stalen spanten. De vloeren zijn van gewapend beton. De interieurafwerking is modern.

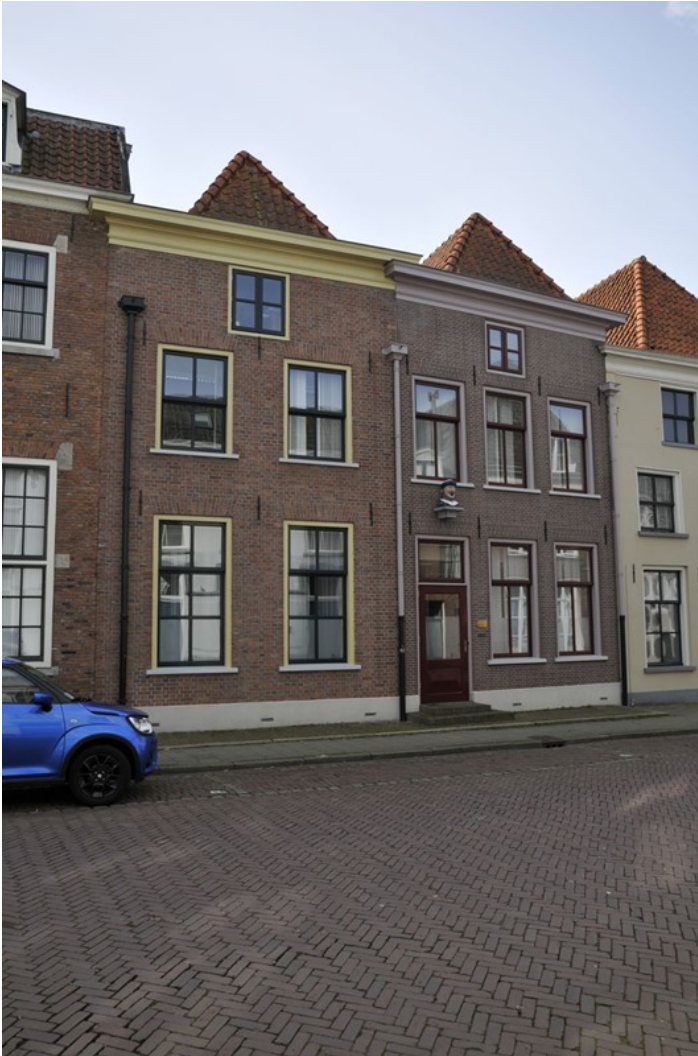
Afbeelding 1 van 8

Voorgevels aan de Koepoortstraat van de historiserende nieuwbouw uit 1995 ter plaatse van het voormalige kantoor van de GTW (links) en drogist Gastelaars (rechts).

De gevels aan de Koepoortstraat zijn boven een gepleisterde plint uitgevoerd in schoon metselwerk in kruisverband en zijn aan de bovenzijde afgesloten met een kroonlijst. Op zolderniveau zijn kleine vensters aangebracht. Ter plaatse van het voormalige kantoor van de GTW heeft de gevel twee vensterassen met vensters met roedeverdeling. De nieuwbouw van de voormalige drogist Gastelaars heeft drie vensterassen met T-vensters. De entree is bereikbaar via twee treden. Hierboven is een replica van een gaper aangebracht. Alle vensteropeningen zijn afgesloten met strekken en voorzien van houten ramen met lekdorpels.

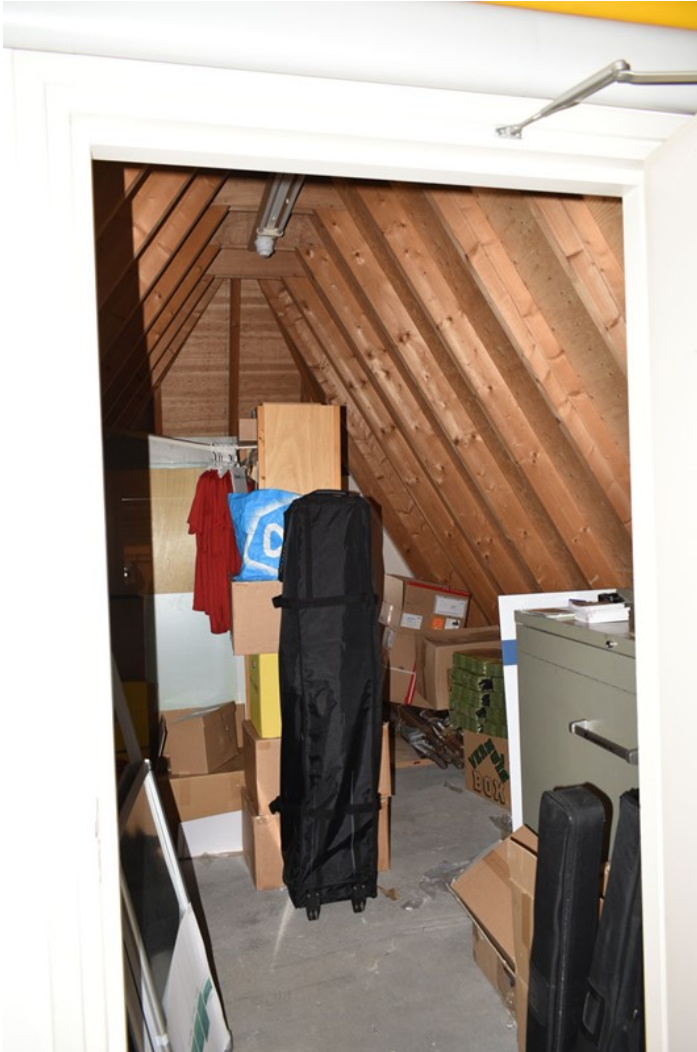
Afbeelding 5 van 8

Zolder en kap ter plaatse van het voormalige kantoor van de GTW.

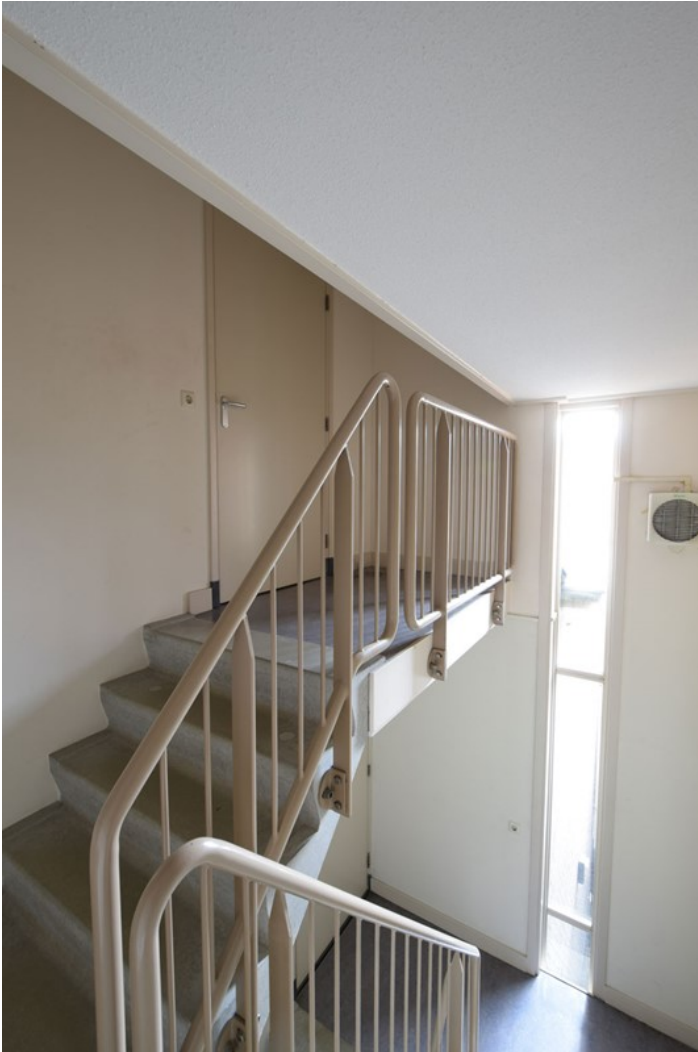
Afbeelding 7 van 8

Trappenhuis ter plaatse van de voormalige drogisterij Gastelaars.

De begane grond van beide panden is samengevoegd tot één open ruimte met een trappenhuis. Op de verdiepingen zijn aan de voor- en achterzijde (installatie)ruimten ingericht, gescheiden door de gang. De vloeren zijn van gewapend beton. De interieurafwerking is modern.

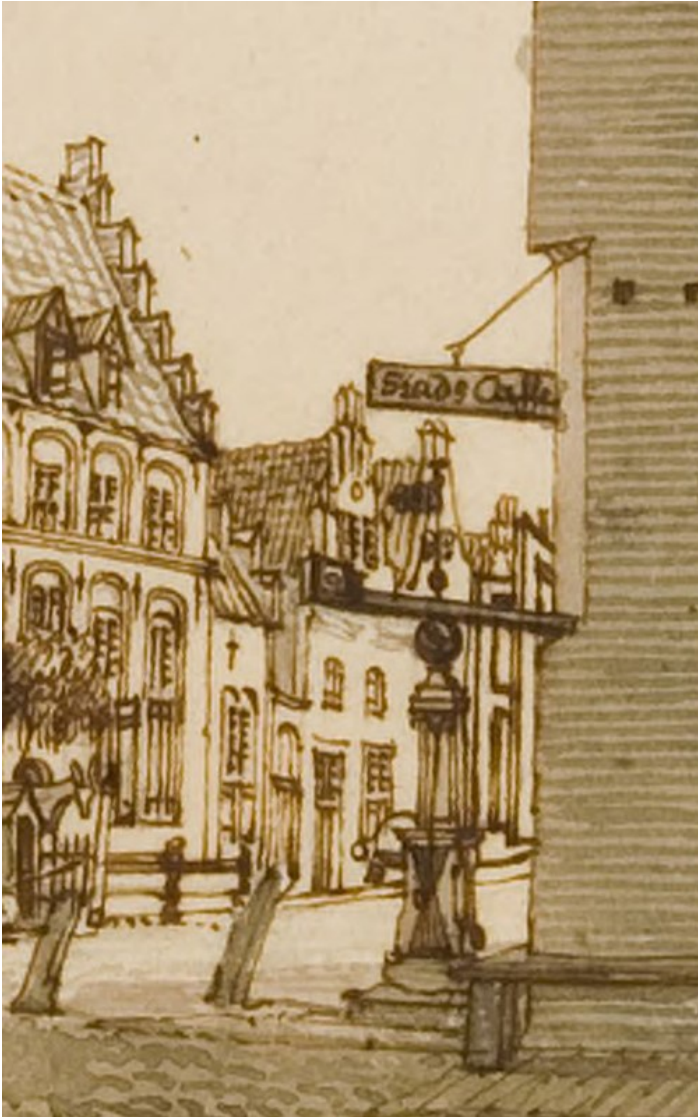
Afbeelding 1 van 10

Detail van de pentekening van Jan de Beijer uit 1743, met rechts van het lage poortje twee diepe huizen van gelijke hoogte met topgevels aan de Koepoortstraat. (Gelders Archief, beeldbank)

Ten noorden van het entreegebouw van Hof Gelria stonden aan de Koepoortstraat van oudsher twee gelijksoortige panden. Jan de Beijer tekende in 1743 twee diepe huizen met een zadeldak en topgevels aan de straat. Het rechter huis was voorzien van een klokgevel en liep in 1832 door tot aan de Beitelstraat (Ph. Gastelaarsstraat). Aan de achterzijde was dit huis toegankelijk via een smalle steeg. Het linker huis had een trapgevel en was in 1832 nog gescheiden van de achtergelegen bebouwing aan de Beitelstraat.

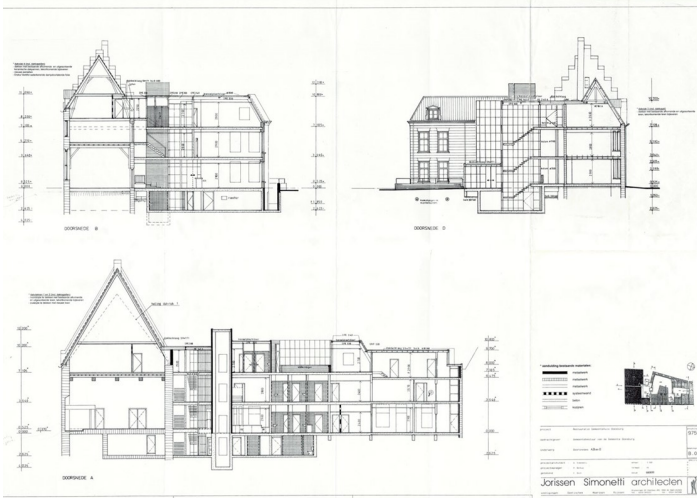
Afbeelding 10 van 10

Bouwtekening uit 1995, doorsneden. (Gemeente Doesburg)

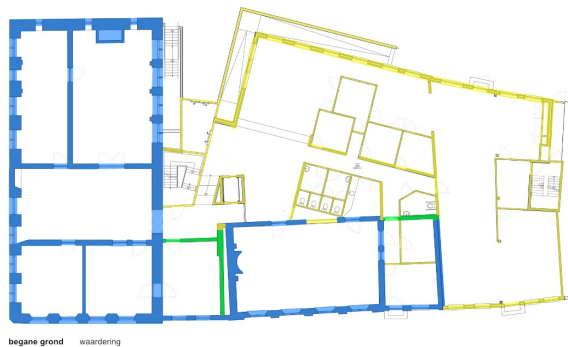
Afbeelding 2 van 4

Waarderingsplattegrond van de begane grond.

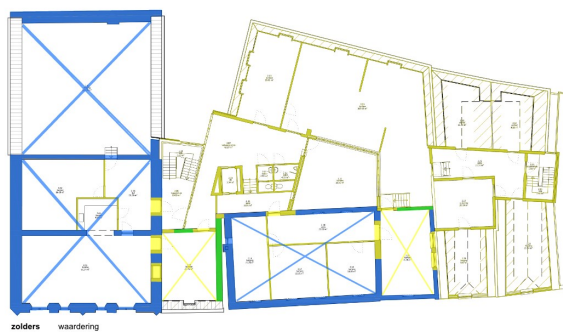
Afbeelding 4 van 4

Waarderingsplattegrond van de zolders.
