BIJLAGE 1

bouwtraditie, bedrijfsvoering, dateringscriteria en ruimtelijke ontwikkeling van de boerderijbouw in oost-Nederland

Driebeukig hallehuis

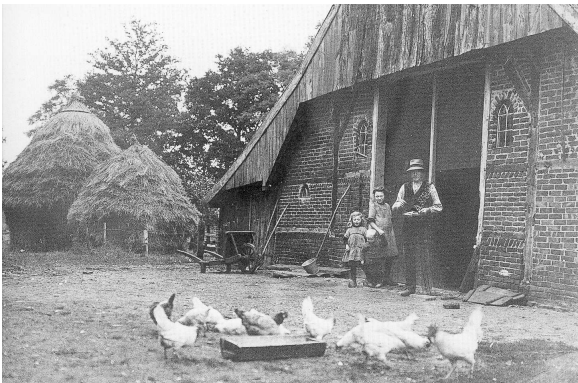
Achtergevel van een oude boerderij met een traditioneel ingericht erf. De achtergevel is nog uitgevoerd in vakwerk dat met metselwerk gevuld is. De topgevel heeft verticaal beschot.

De topgevels aan de voor- en achterzijde van de boerderij waren niet ingevuld met vakwerk, maar afgedekt met verticaal aangebrachte planken. Ook na de verstening van de gevels werd deze afwerking vaak gehandhaafd.
