Thorbeckegracht 15

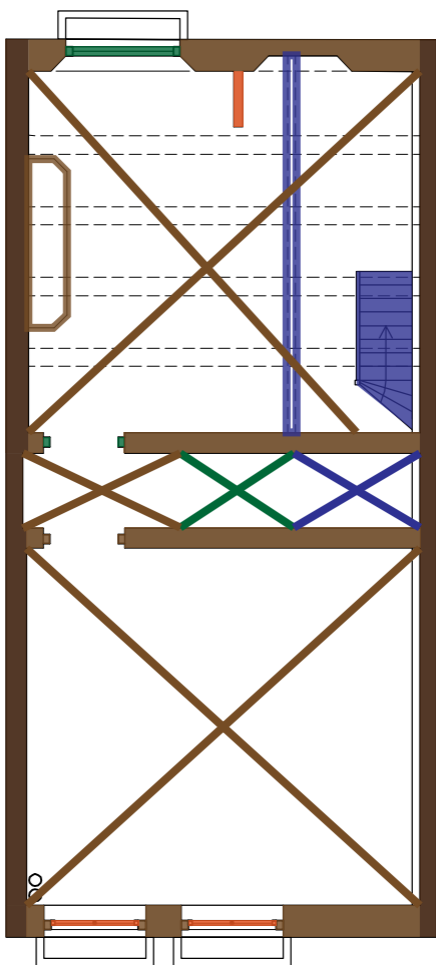
datering kelder

bouwmuur: mogelijk 17^e eeuw
-

late 18^e eeuw: bouw voorhuis
-

19^e eeuw: modernisering
-

1941: wijzigingen indeling
-

1972-1995: restauratie en latere wijzigingen
-

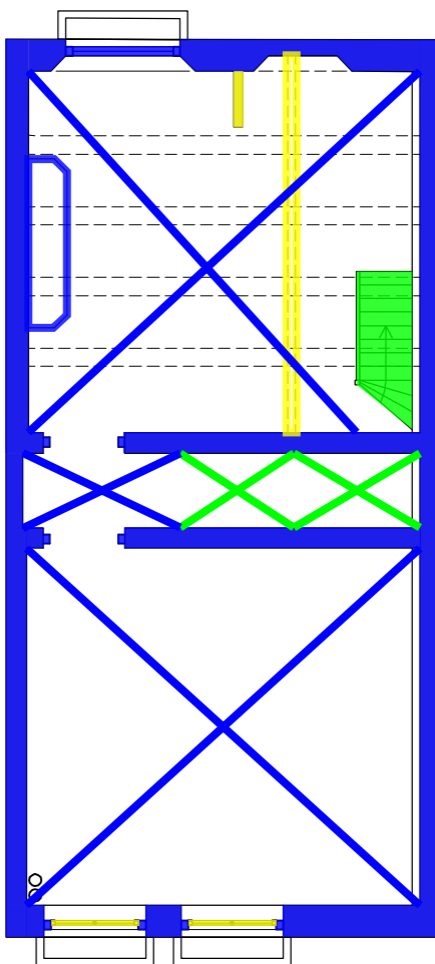
waardering kelder

indifferente waarde

positieve waarde

hoge waarde

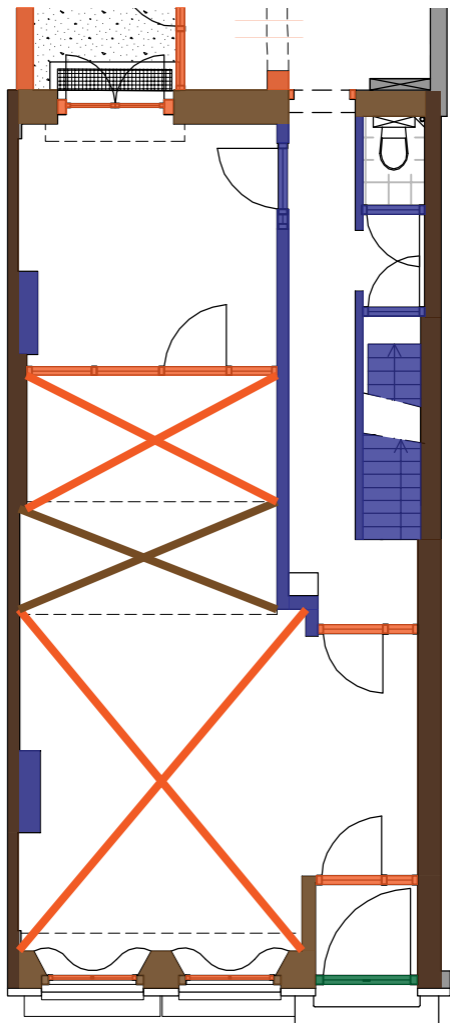
datering begane grond

bouwmuur: mogelijk 17^e eeuw
-

late 18^e eeuw: bouw voorhuis
-

19^e eeuw: modernisering
-

1941: wijzigingen indeling
-

1972-1995: restauratie en latere wijzigingen
-

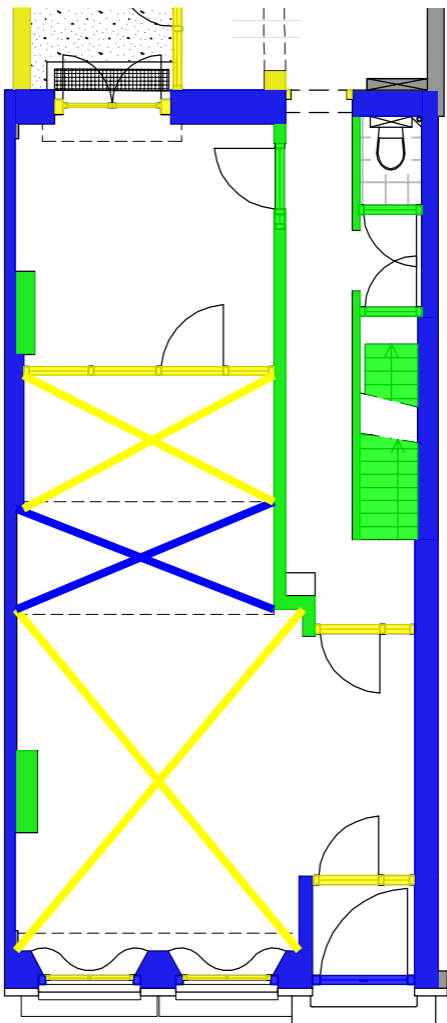
waardering begane grond

indifferente waarde

positieve waarde

hoge waarde

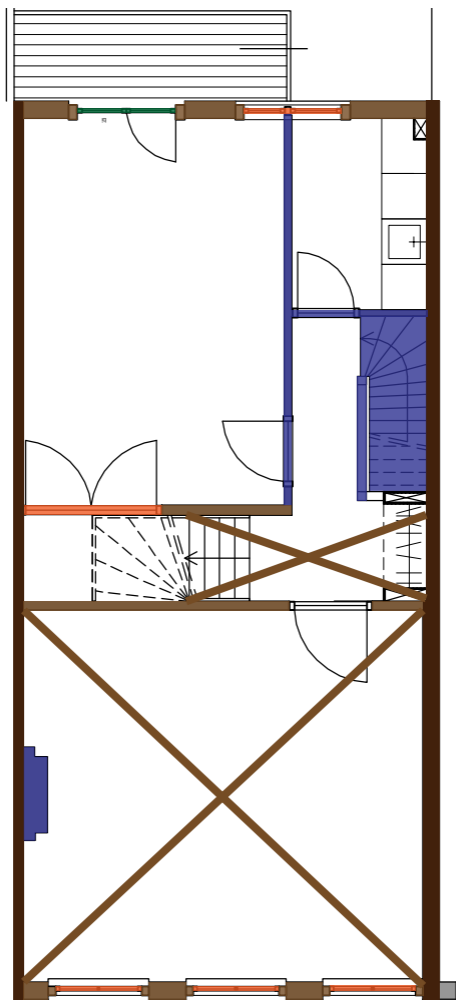
datering eerste verdieping

bouwmuur: mogelijk 17^e eeuw
-

late 18^e eeuw: bouw voorhuis
-

19^e eeuw: modernisering
-

1941: wijzigingen indeling
-

1972-1995: restauratie en latere wijzigingen
-

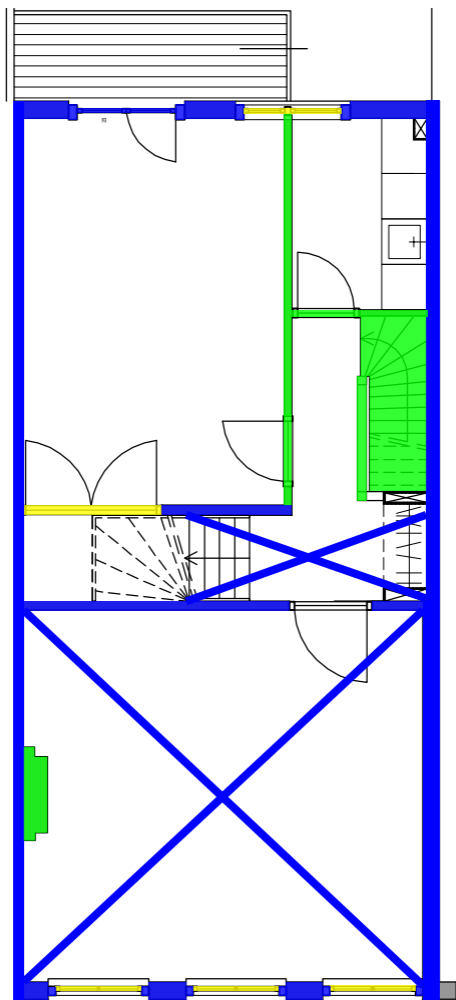
waardering eerste verdieping

indifferente waarde

positieve waarde

hoge waarde

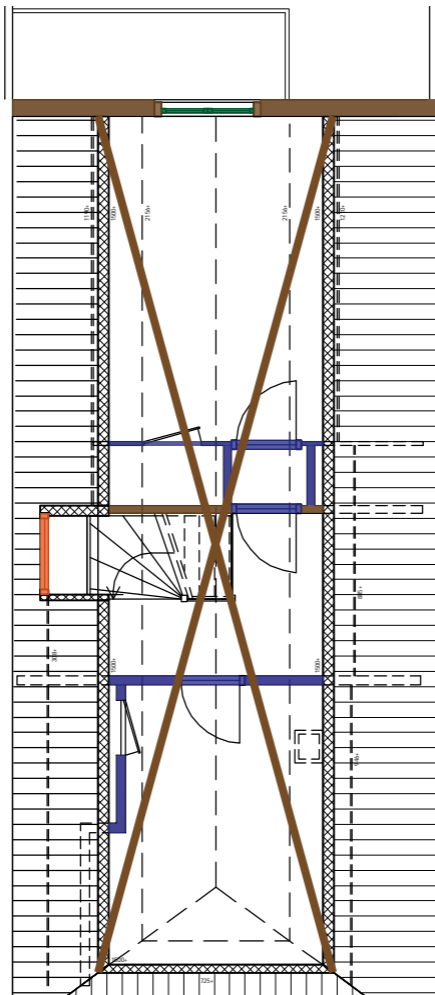
datering zolder

bouwmuur: mogelijk 17^e eeuw
-

late 18^e eeuw: bouw voorhuis
-

19^e eeuw: modernisering
-

1941: wijzigingen indeling
-

1972-1995: restauratie en latere wijzigingen
-

datering kapconstructie

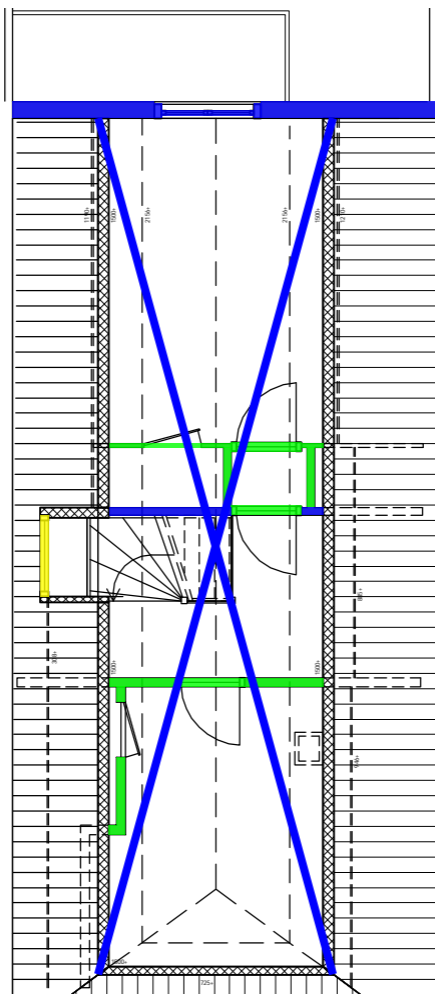
waardering zolder

indifferente waarde
-

positieve waarde
-

hoge waarde
-

waardering kapconstructie
